## **2. 追加の開削調査結果を踏まえたF-1断層開削調査箇所付近の地層区分**

## ①検討手順

③-1 (ケース1) (1) H30追加調査範囲 (はぎとり調査箇所) 及びF-1断層開削調査箇所近傍露頭2の地層区分 (1/2)

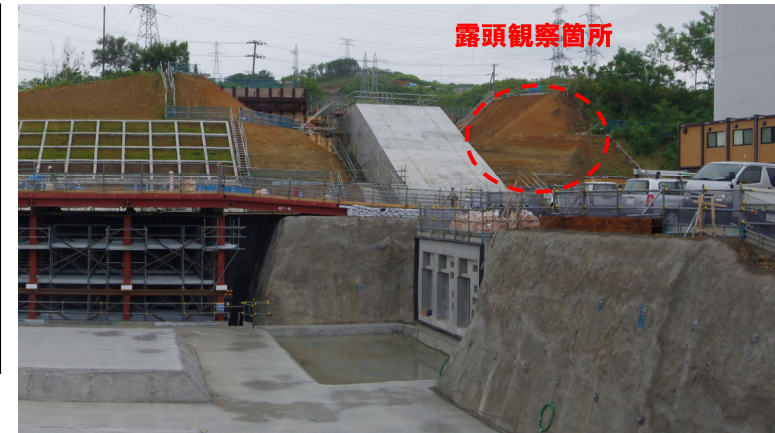
露頭全景(平成26年)

- 空中写真判読で抽出されたHm3段丘面の縁辺部に位置するF-1断層開削調査箇所近傍露頭1(南側)において、平成26年に露頭観察を実施した。
- 基盤岩(凝灰角礫岩、上面標高約42m)の上位に、海成堆積物(新鮮な礫を主体とする亜円～円礫の礫層、葉理の認められる砂層と礫層の互層からなる砂礫層及びシルト質砂からなる葉理の認められる砂層)が認められ、河成の堆積物(標高約45～46m、砂礫層)が海成堆積物に挟在して堆積している。
- 海成堆積物は、層相及び連続する不整合が認められないことから、一連の海水準上昇に伴う堆積物と考えられる。
- 海成堆積物を含む上位の地層は、改変により消失している状況である。

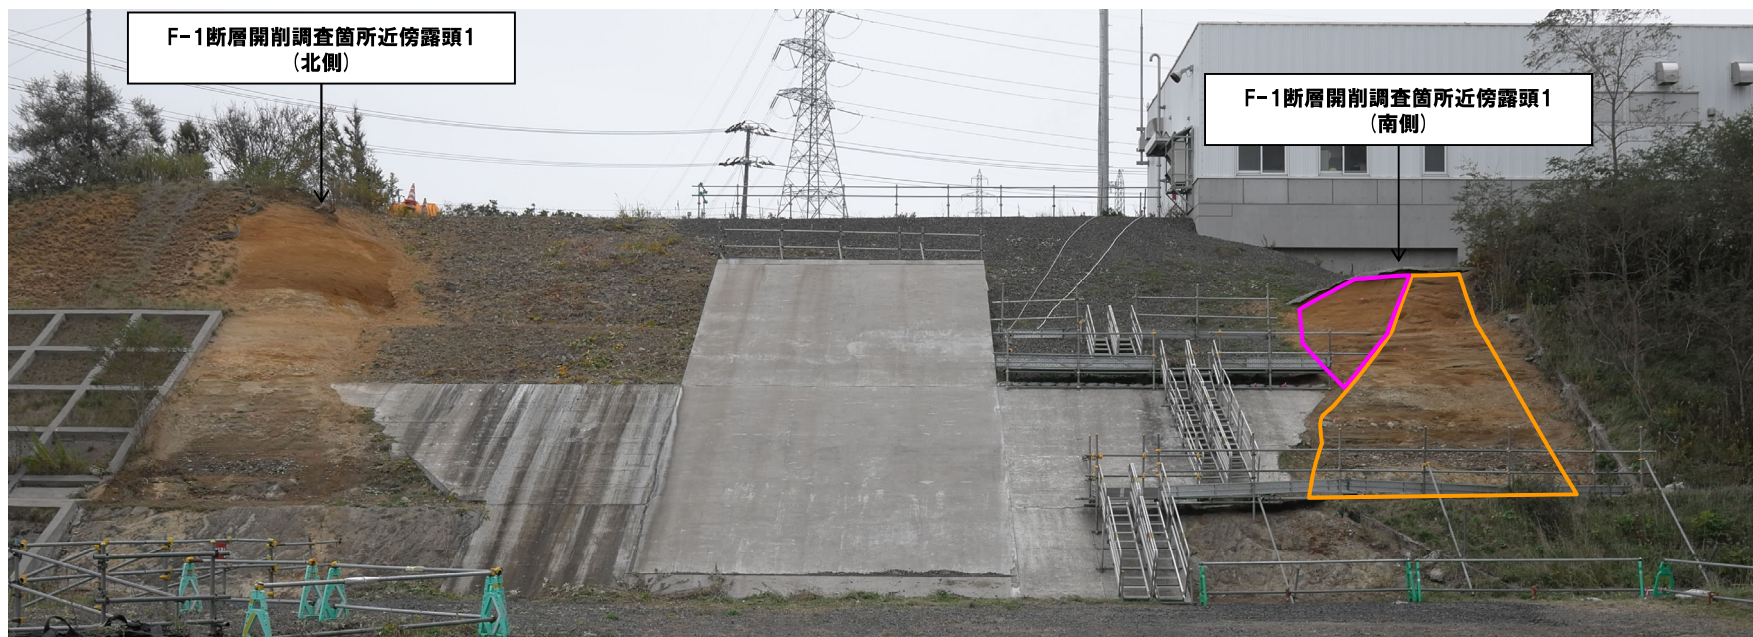
露頭全景(平成30年10月)

○このため、露頭南側を拡幅し、露頭観察を実施した。

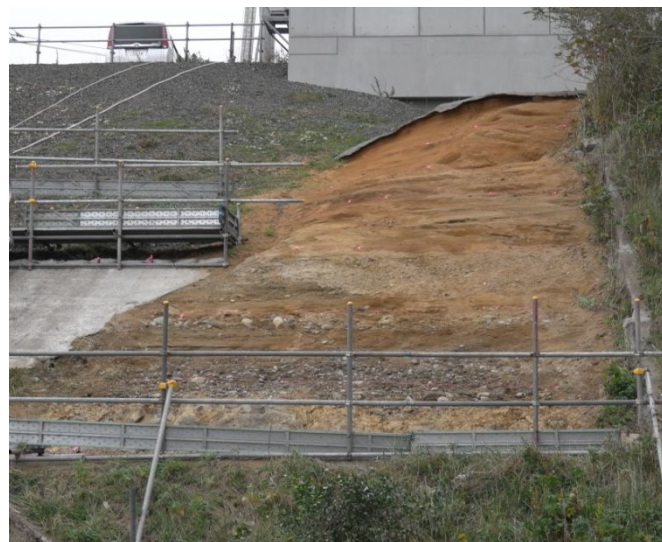
露頭状況写真(露頭拡幅部)

- 基盤岩(凝灰角礫岩, 上面標高約42m)の上位に, 海成堆積物(円礫を主体とする礫層, 葉理の認められる砂層と礫層の互層からなる砂礫層及びシルト質砂からなる葉理の認められる砂層)が認められる。
- 海成堆積物を含む上位の地層は, 改変により消失している状況である。

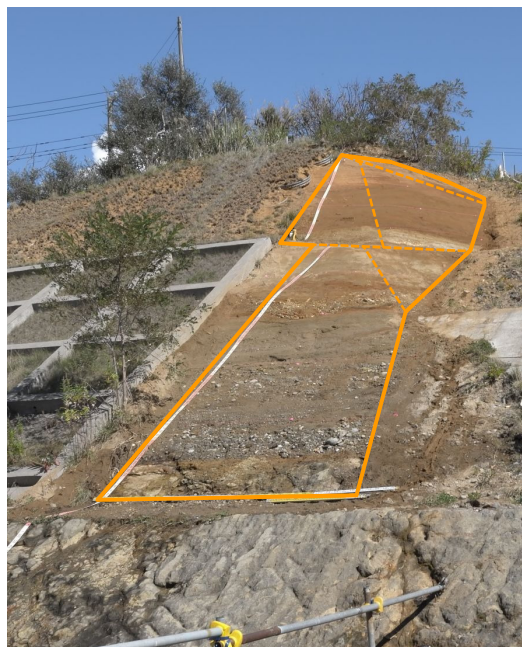
露頭状況写真

- F-1断層開削調査箇所近傍露頭1(南側)に認められる地層の連続性を確認するため、当該露頭よりも北側の切取法面において、露頭観察を実施した。
- 基盤岩(火山礫凝灰岩、上面標高約41m)の上位に、海成堆積物(円～垂円礫を主体とする礫層、葉理の認められる砂層と礫層の互層からなる砂礫層、砂混じりシルト層及びシルト層並びにシルト質砂からなる葉理の認められる砂層)が認められ、河成の堆積物(標高約44～45m、砂礫層)が海成堆積物に挟在して堆積している。
- 海成堆積物を含む上位の地層は、改変により消失している状況である。
