F-1断層の可能性を有する劣化部

R1敷地-1ボーリング (27.89m) -条線観察結果-

R1敷地-3ボーリング-まとめ-

R1敷地-4ボーリング-まとめ-

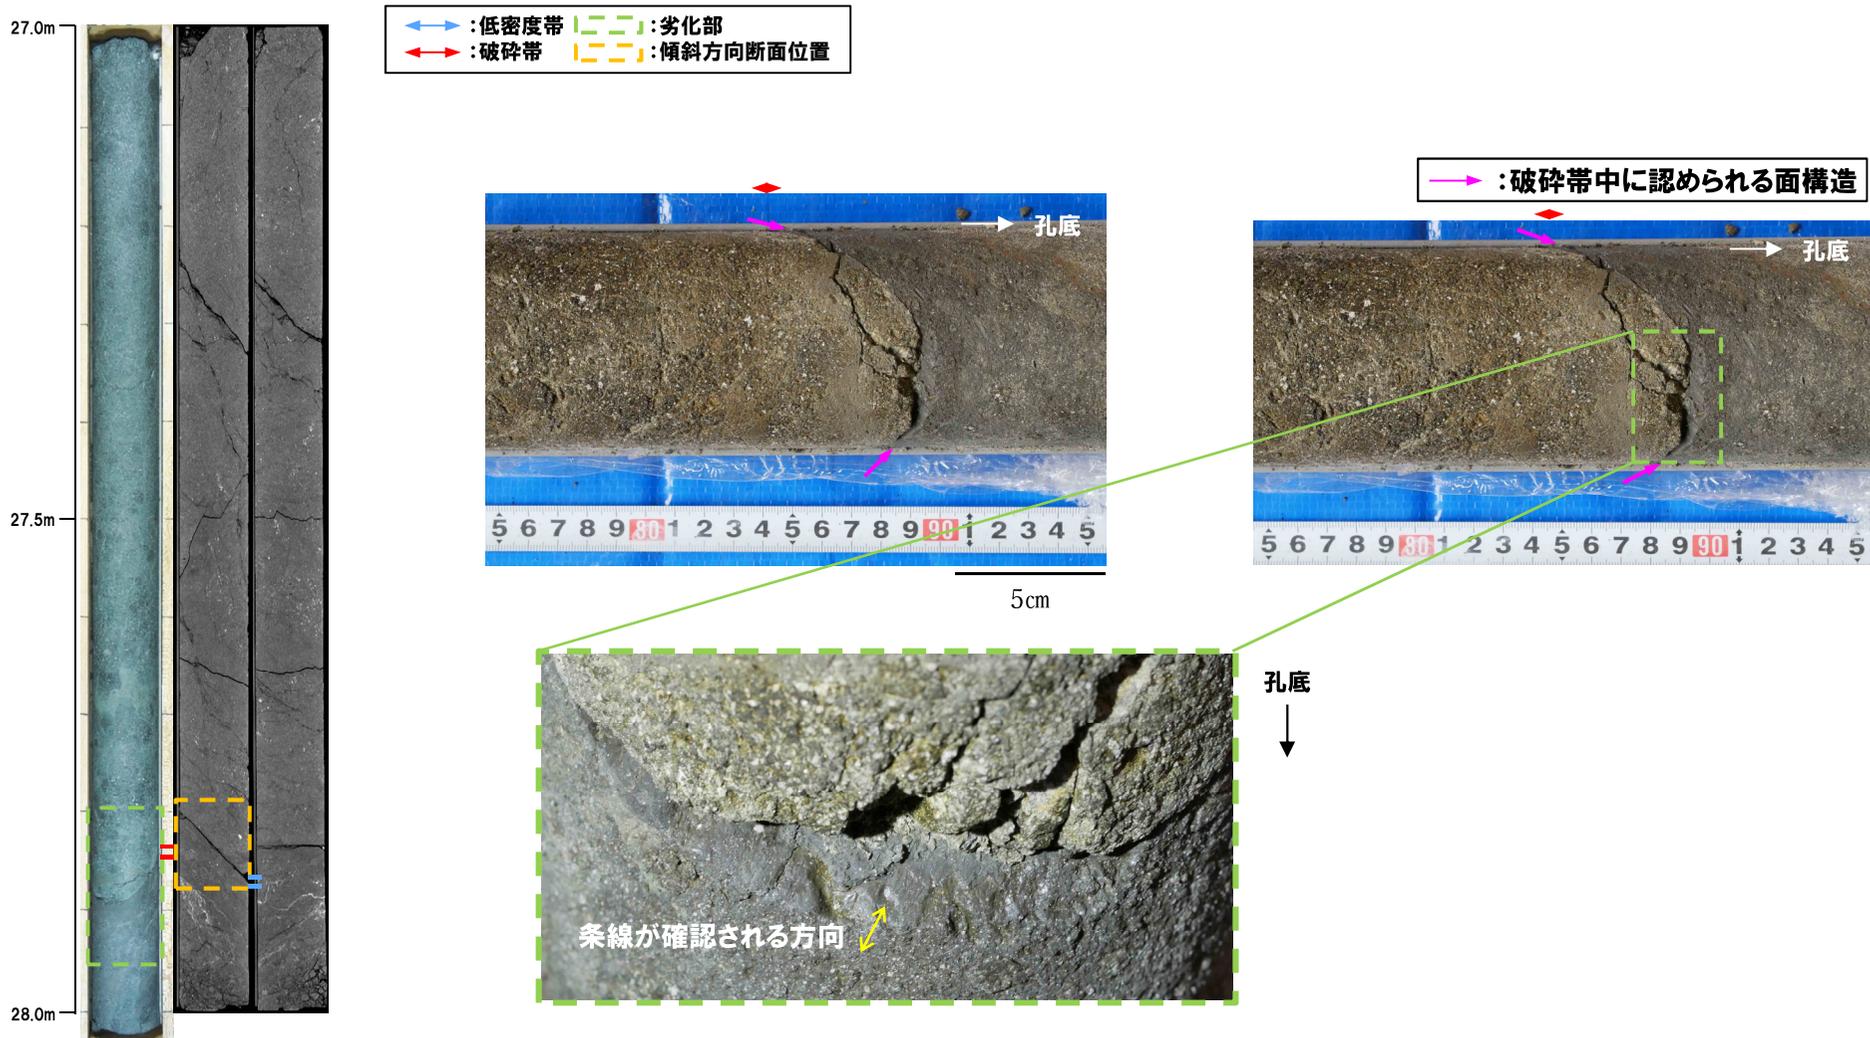
- 破碎帯中に認められる面構造を浅部側から深部側へ観察を行った。
- 厚さ約1~4mmの軟質粘土の挟在が認められる。
- 最急勾配方向と約20° 斜交する条線が認められ、浅部から深部方向に読み直すとレイク角は70° Lとなる。

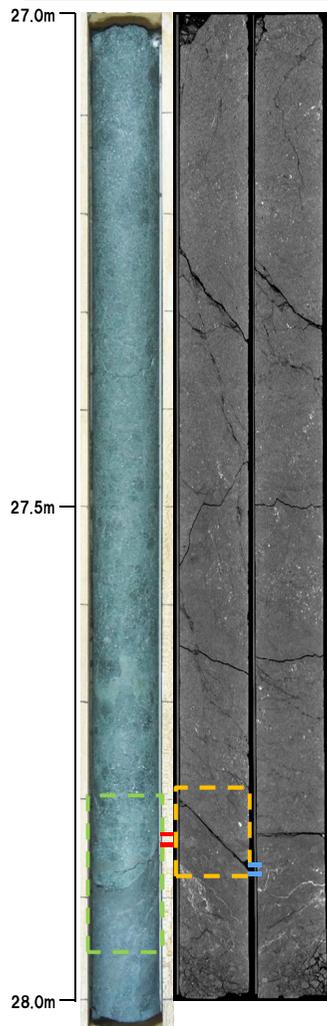
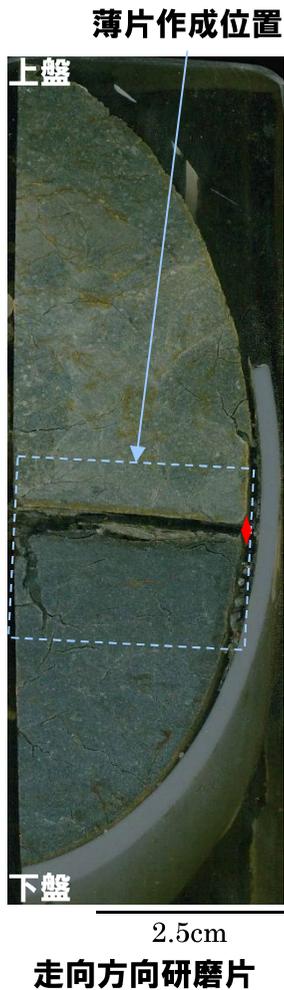
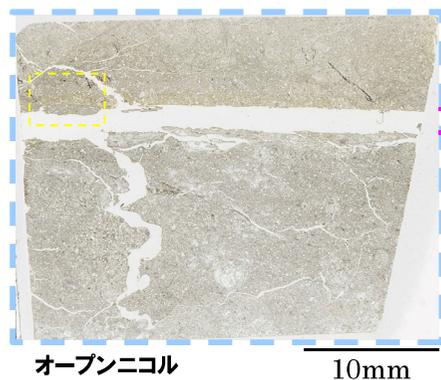
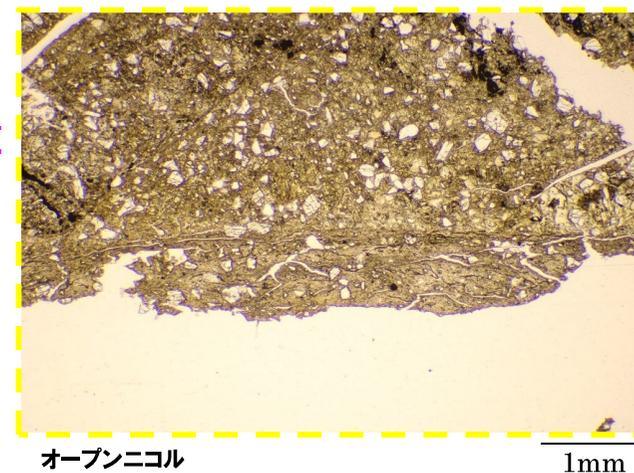
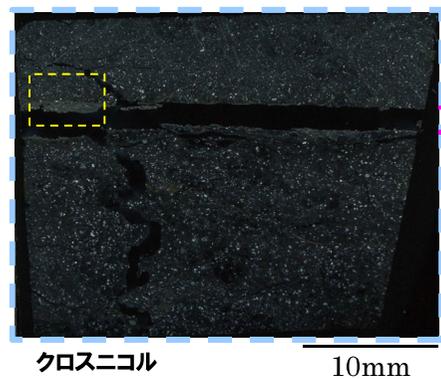
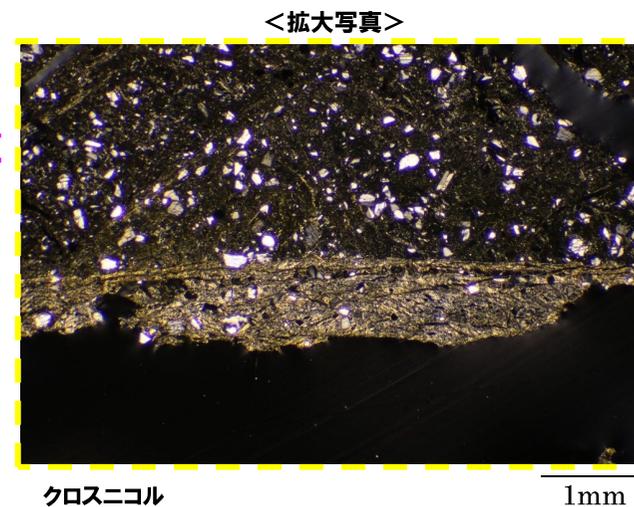
R1敷地-1ボーリング (27.89m) - 走向方向薄片観察結果 (1/2) -

- 粘土状破碎部は直線的に連続する。
- 変位センスを示す明瞭な複合面構造は認められない。

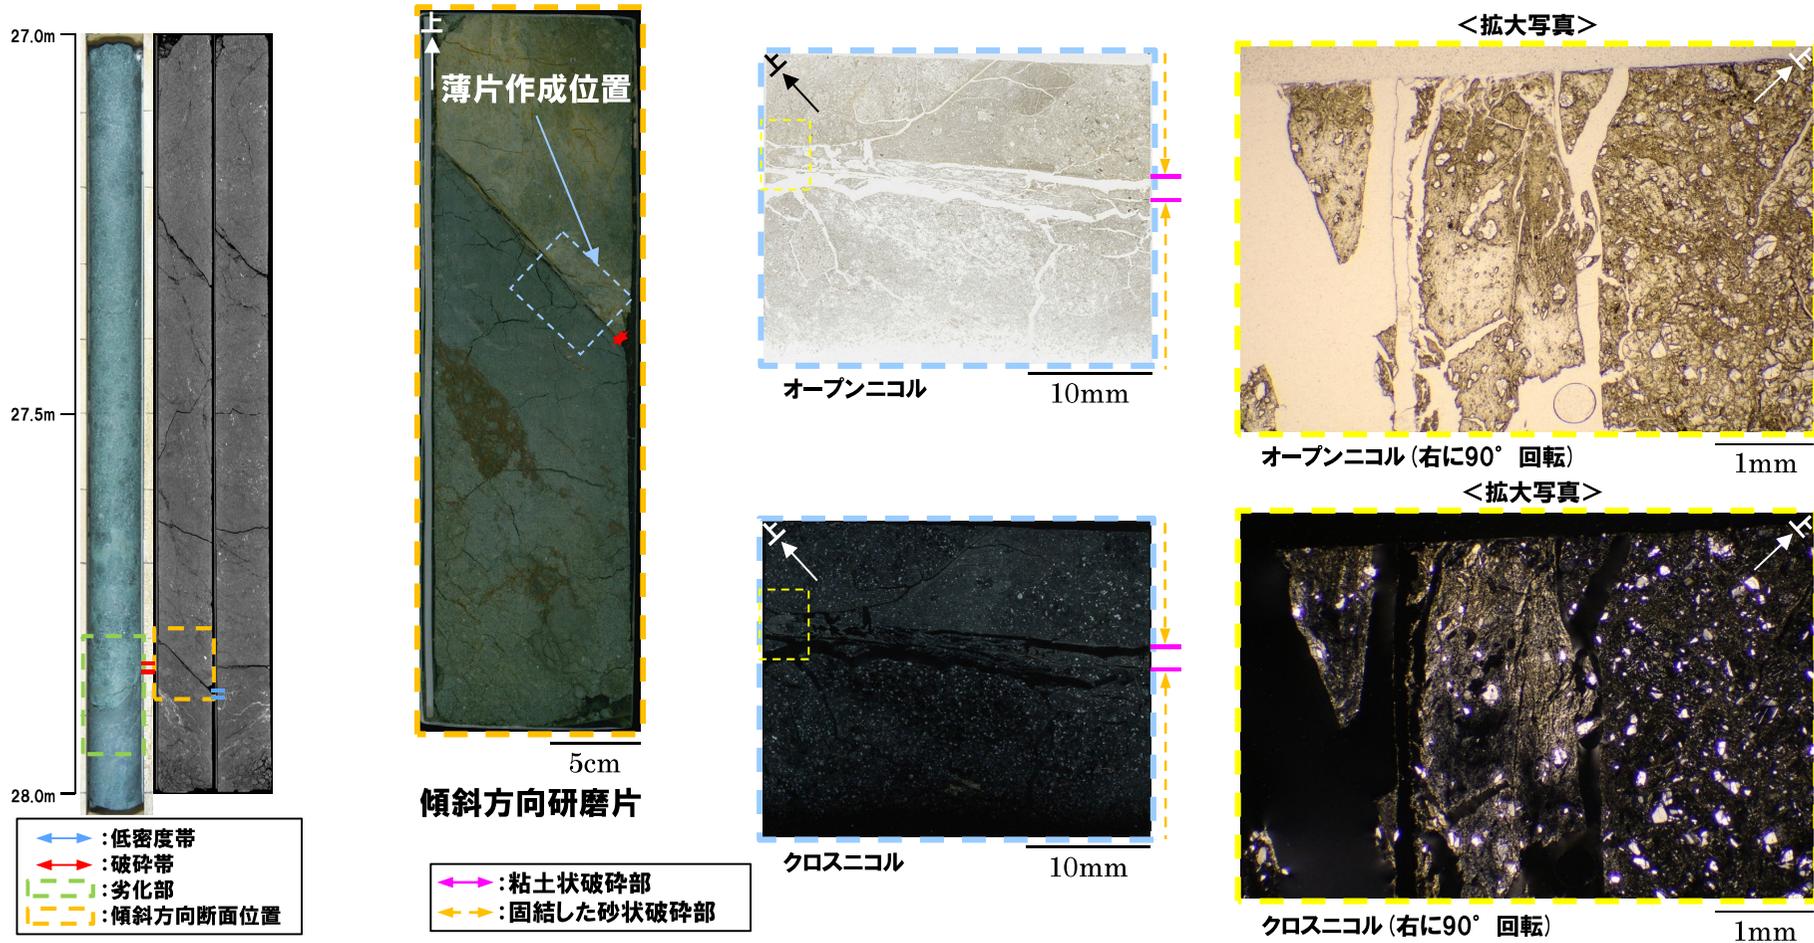
R1敷地-1ボーリング (27.89m) - 傾斜方向薄片観察結果 (1/2) -

- 粘土状破碎部は直線的に連続し、周辺では細粒化が認められる。
- 粘土状破碎部では、逆断層センスを示すP面が認められる。

○X線CT画像観察、条線観察及び薄片観察の結果、当該破碎帯はF-1断層の最新活動部であると判断される。

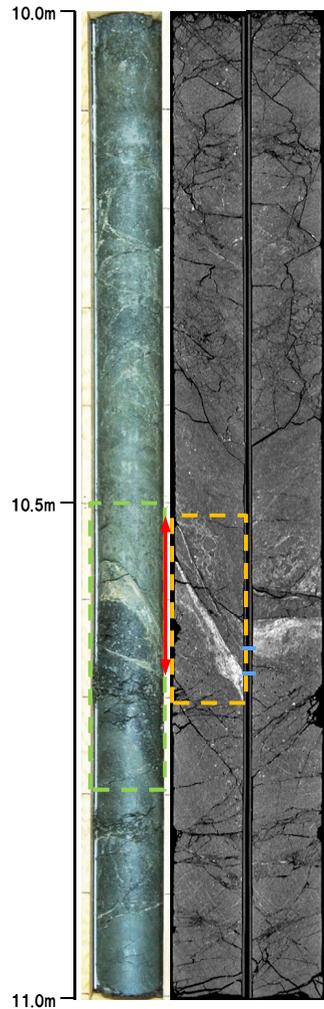
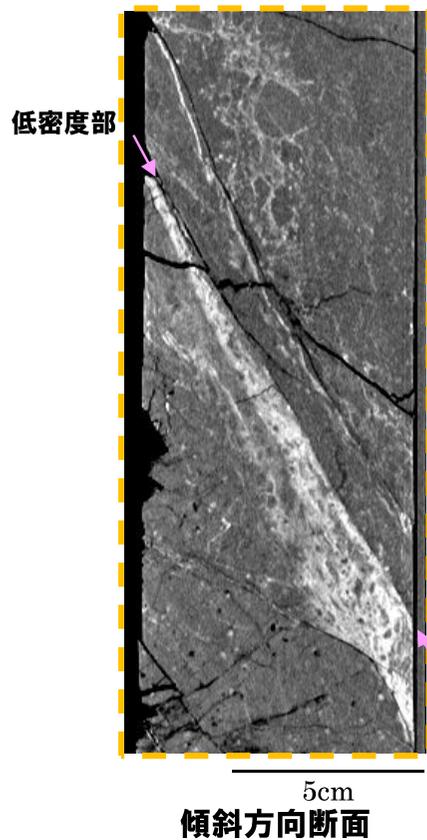
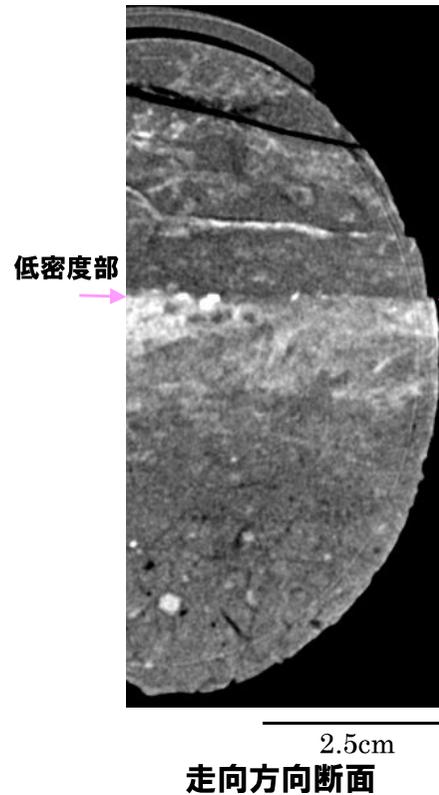
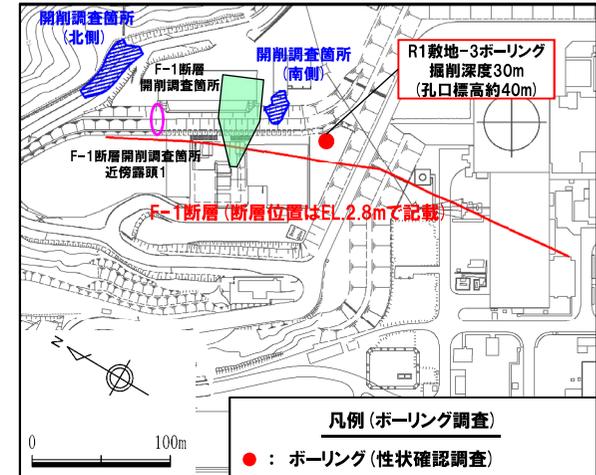
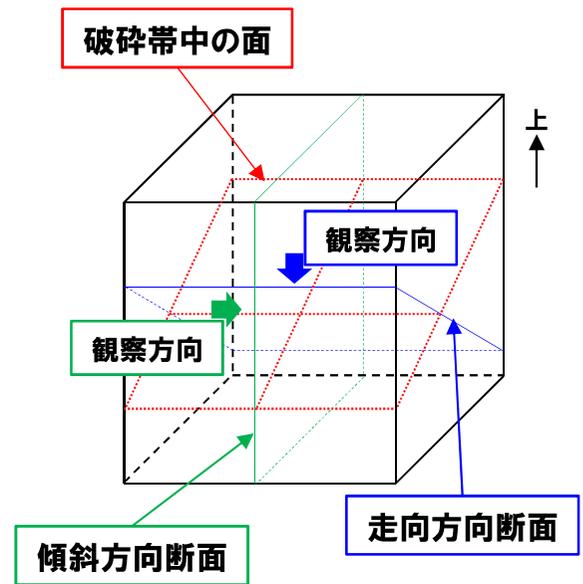
R1敷地-3ボーリング(10.57m)-X線CT画像観察結果-

○X線CT画像観察の結果, やや不明瞭なもの, 連続する直線的な低密度部が認められる。

- F-1断層推定深度(約21m)付近において、劣化部※(約10.5~10.8m, 約12.3~12.6m)が認められる。
- 当該劣化部は、走向・傾斜がN24° W/65° W及びN30° W/58° Wであり、F-1断層と類似することから、F-1断層の可能性が考えられる。
- 当該劣化部中の深度10.57m及び12.51mに認められる破碎帯について、X線CT画像観察、条線観察及び薄片観察により、変位センス及び性状を確認した。
- R1敷地-3ボーリング調査の結果、それぞれの破碎帯は各種観察において以下のような特徴が認められる。
 - 深度10.57m**
 - ・ボーリングコア観察の結果、劣化部が認められ、連続する直線的な面構造を伴う。
 - ・X線CT画像観察の結果、低密度帯が認められ、やや不明瞭なものの、連続する直線的な低密度部を伴う。
 - ・条線観察の結果、厚さ約1~5mmの軟質粘土を挟在し、条線を伴う平滑な面構造が認められ、レイク角は60° Rである。
 - ・薄片観察の結果、直線的な分布を示す粘土状破碎部が認められ、その周辺では細粒化が認められる。また逆断層センスを示す複合面構造が認められる。
 - 深度12.51m**
 - ・ボーリングコア観察の結果、劣化部が認められ、連続する直線的な面構造を伴う。
 - ・X線CT画像観察の結果、低密度帯が認められ、やや不明瞭なものの、連続する直線的な低密度部を伴う。
 - ・条線観察の結果、厚さ約1~5mmの軟質粘土を挟在し、平滑な面構造が認められるが、条線及び鏡肌は認められない。
 - ・薄片観察の結果、直線的な分布を示す粘土状破碎部が認められ、その周辺では細粒化が認められる。また逆断層センスを示す複合面構造が認められる。

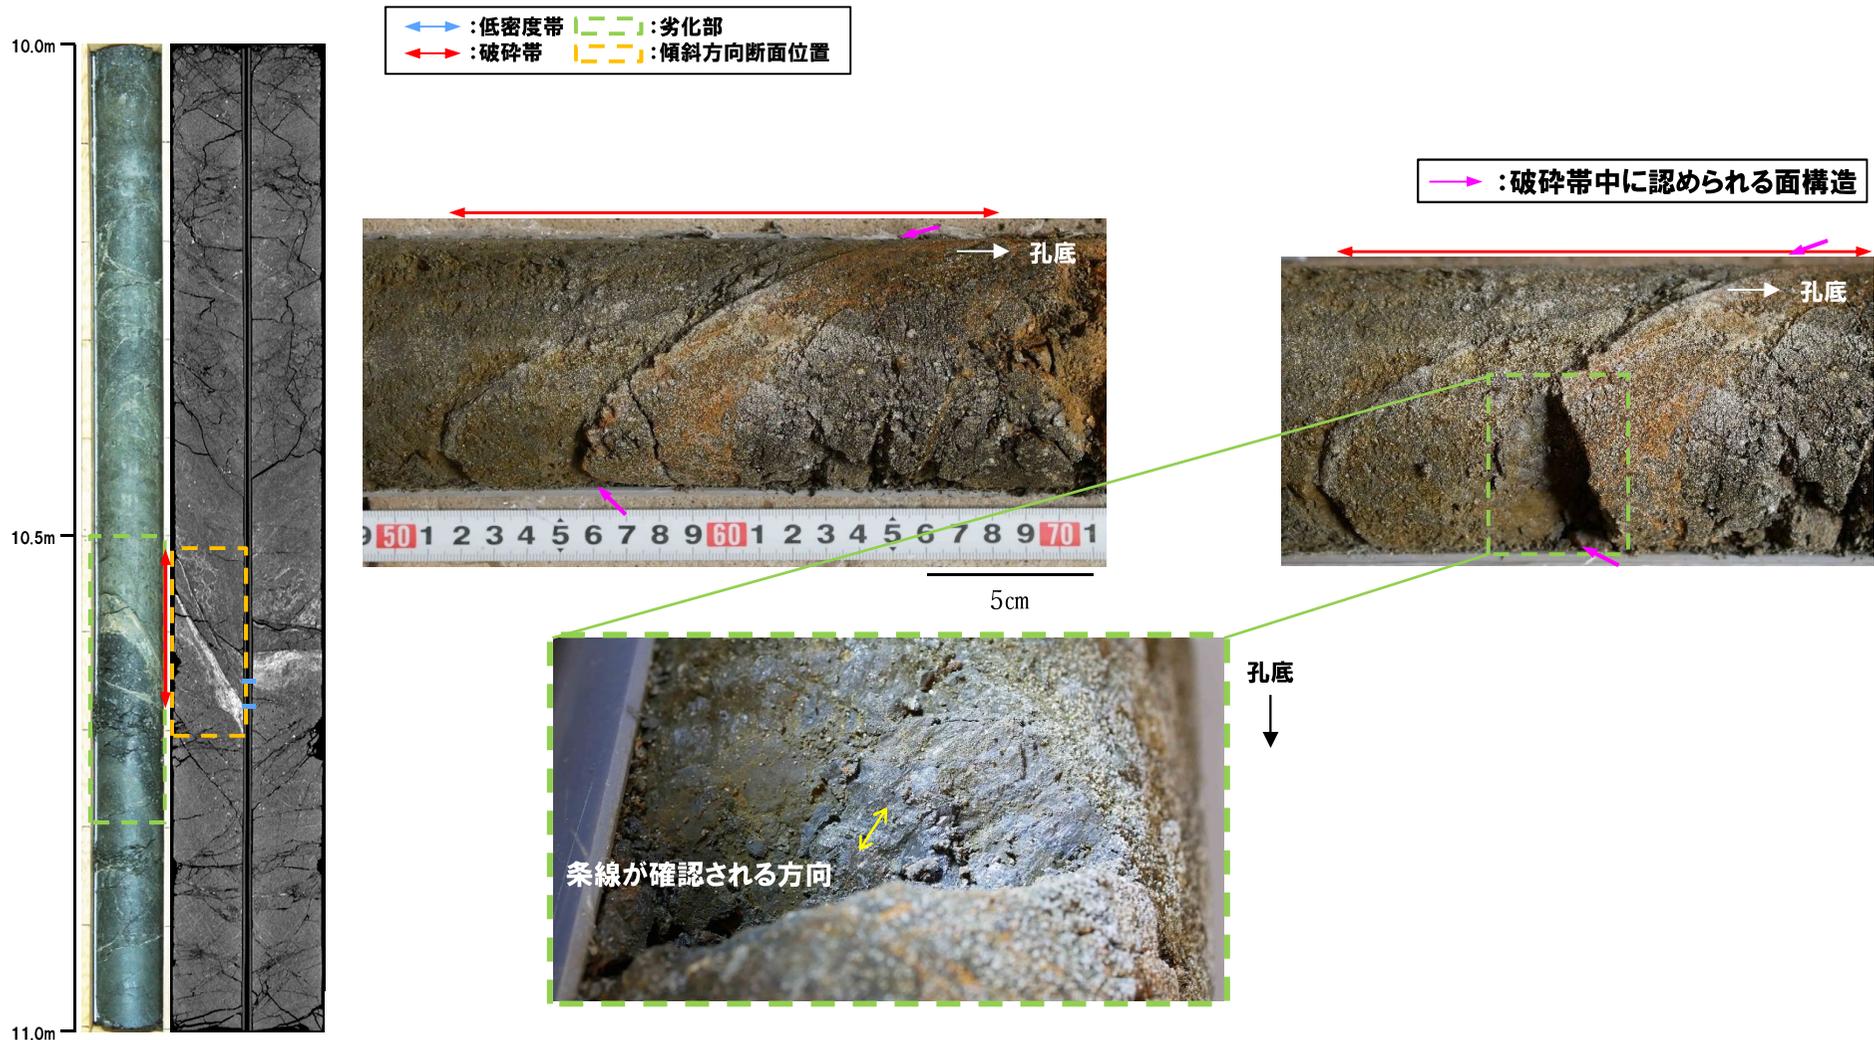
R1敷地-3ボーリング(10.57m)-条線観察結果-

- 破碎帯中に認められる面構造を深部側から浅部側へ観察を行った。
- 厚さ約1~5mmの軟質粘土の挟在が認められる。
- 最急勾配方向と約30° 斜交する条線が認められ、浅部から深部方向に読み直すとレイク角は60° Rとなる。

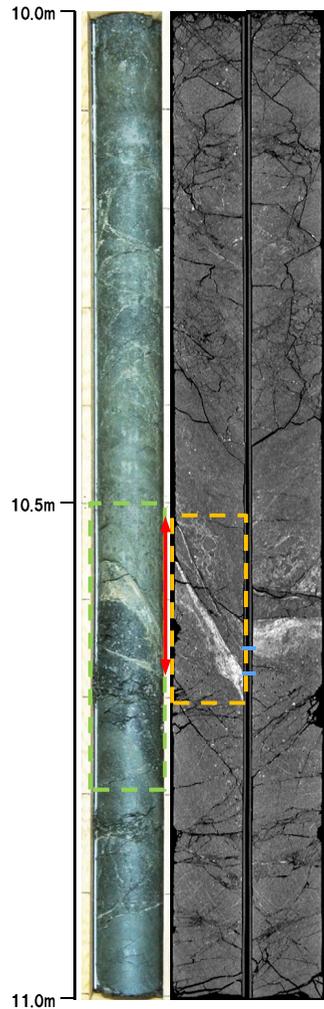
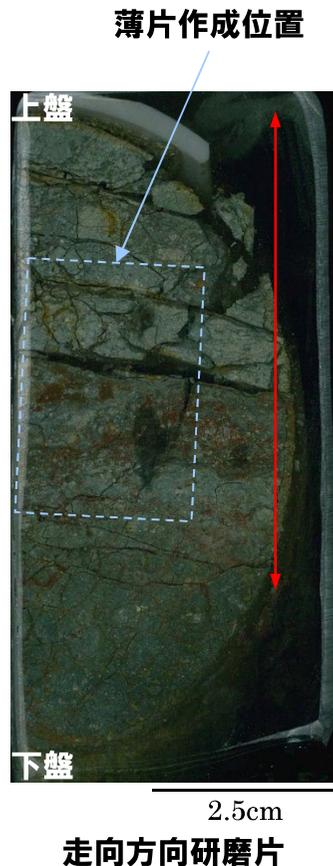
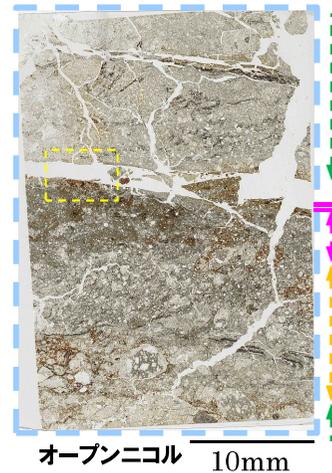
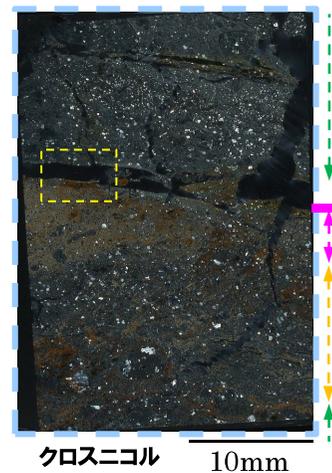
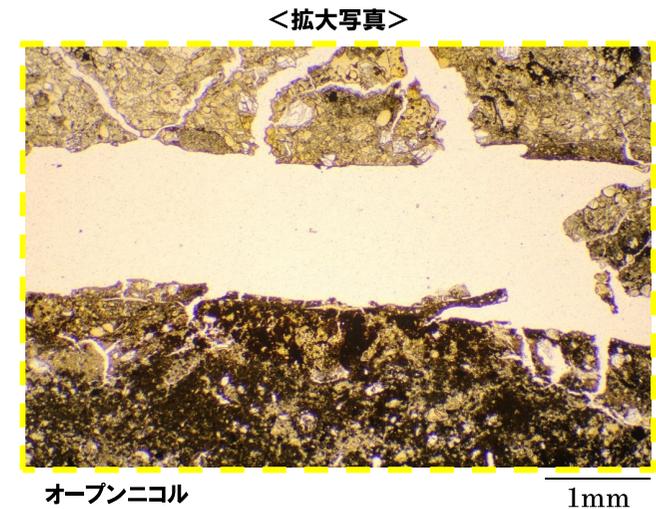
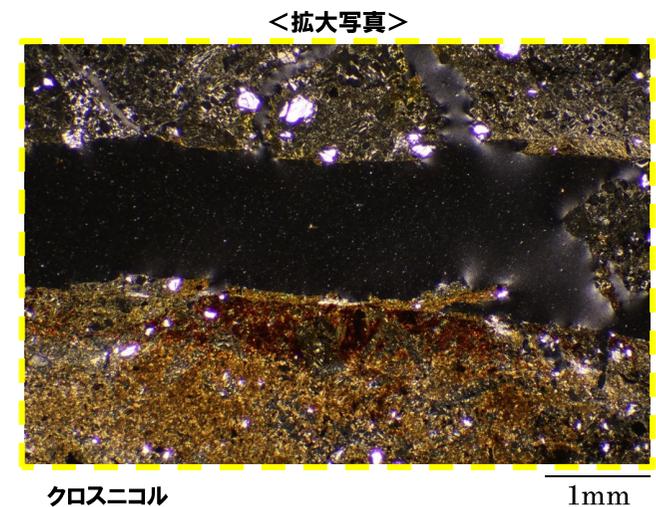
R1敷地-3ボーリング (10.57m) - 走向方向薄片観察結果 (1/2) -

- 粘土状破碎部は不明瞭であり、開口部の縁にわずかに認められる。
- 下盤は強く変質の影響を受けている。

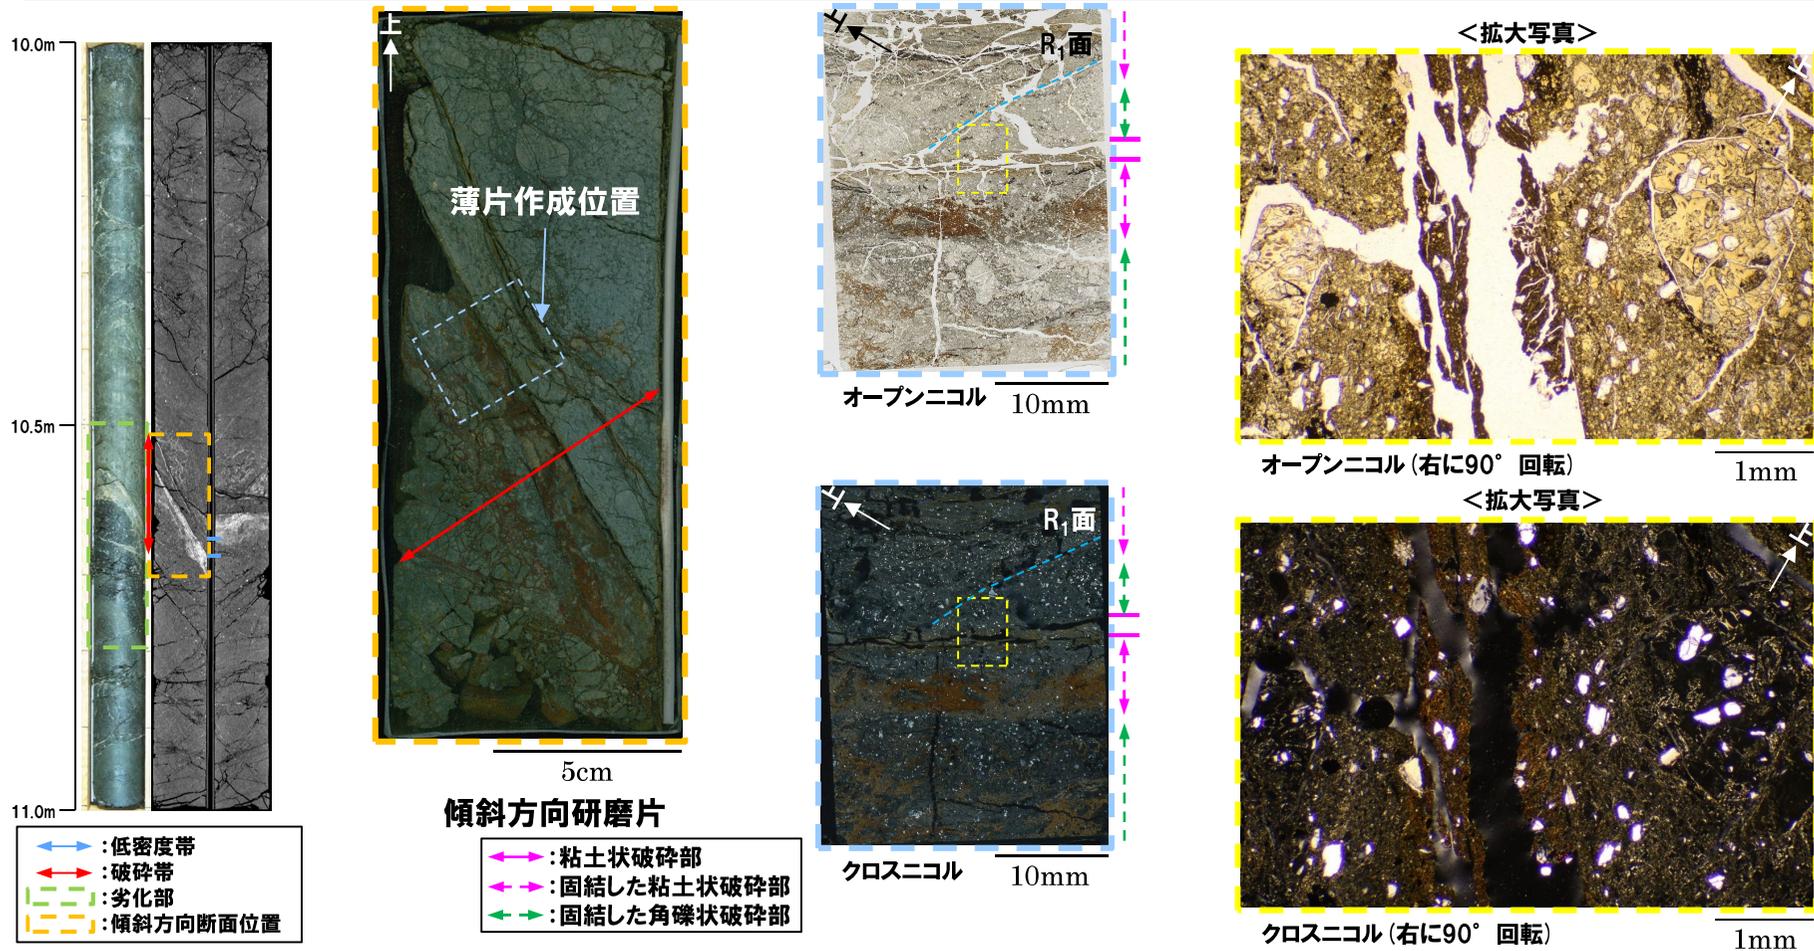
R1敷地-3ボーリング (10.57m) - 傾斜方向薄片観察結果 (1/2) -

- 粘土状破碎部は直線的に連続し、周辺では細粒化が認められる。
- 粘土状破碎部上盤側では、逆断層センスを示すR₁面が認められる。

○X線CT画像観察, 条線観察及び薄片観察の結果, 当該破碎帯はF-1断層の最新活動部ではないと判断される。

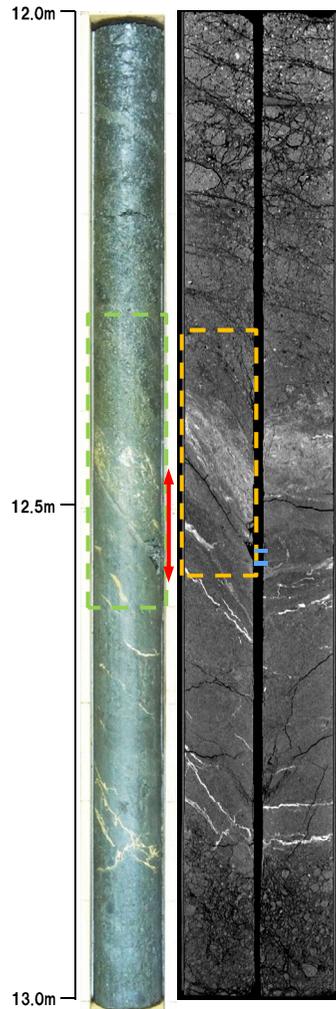
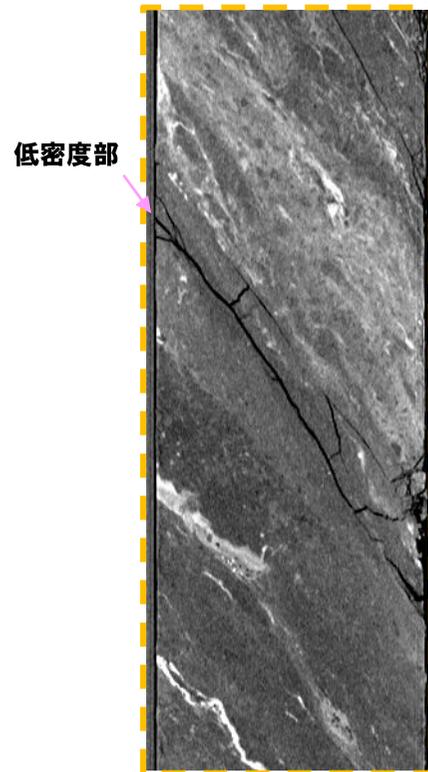
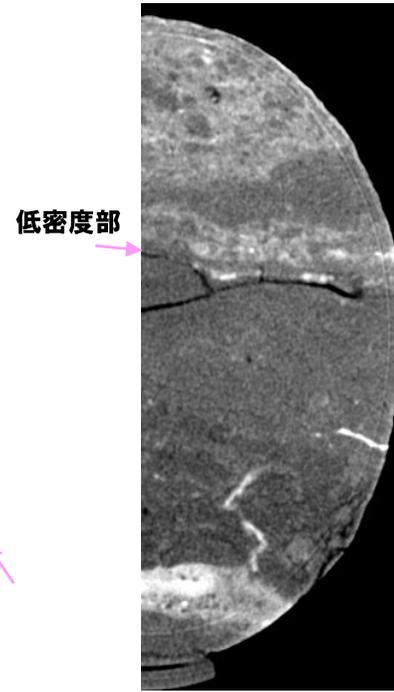
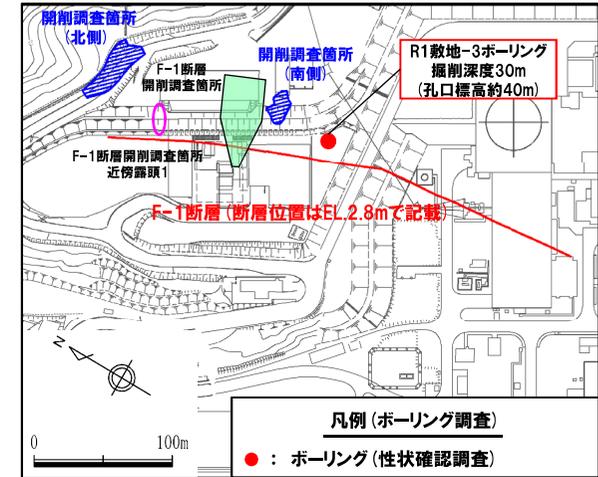
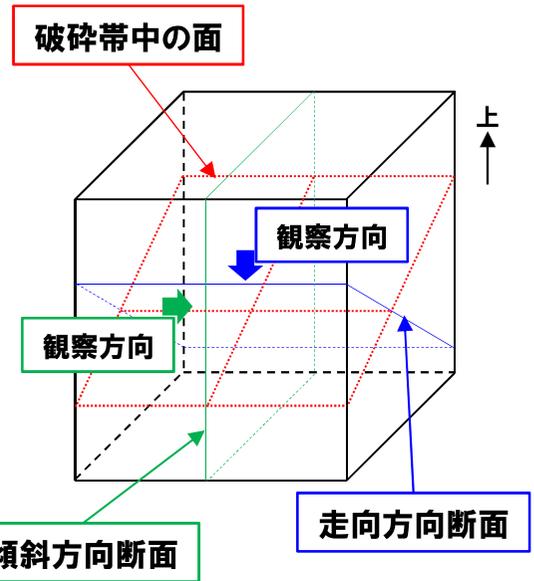
R1敷地-3ボーリング(12.51m)-X線CT画像観察結果-

○X線CT画像観察の結果, やや不明瞭なもの, 連続する直線的な低密度部が認められる。

- X線CT画像観察、条線観察及び薄片観察の結果、深度12.51mの破碎帯はF-1断層の最新活動部であると判断される。

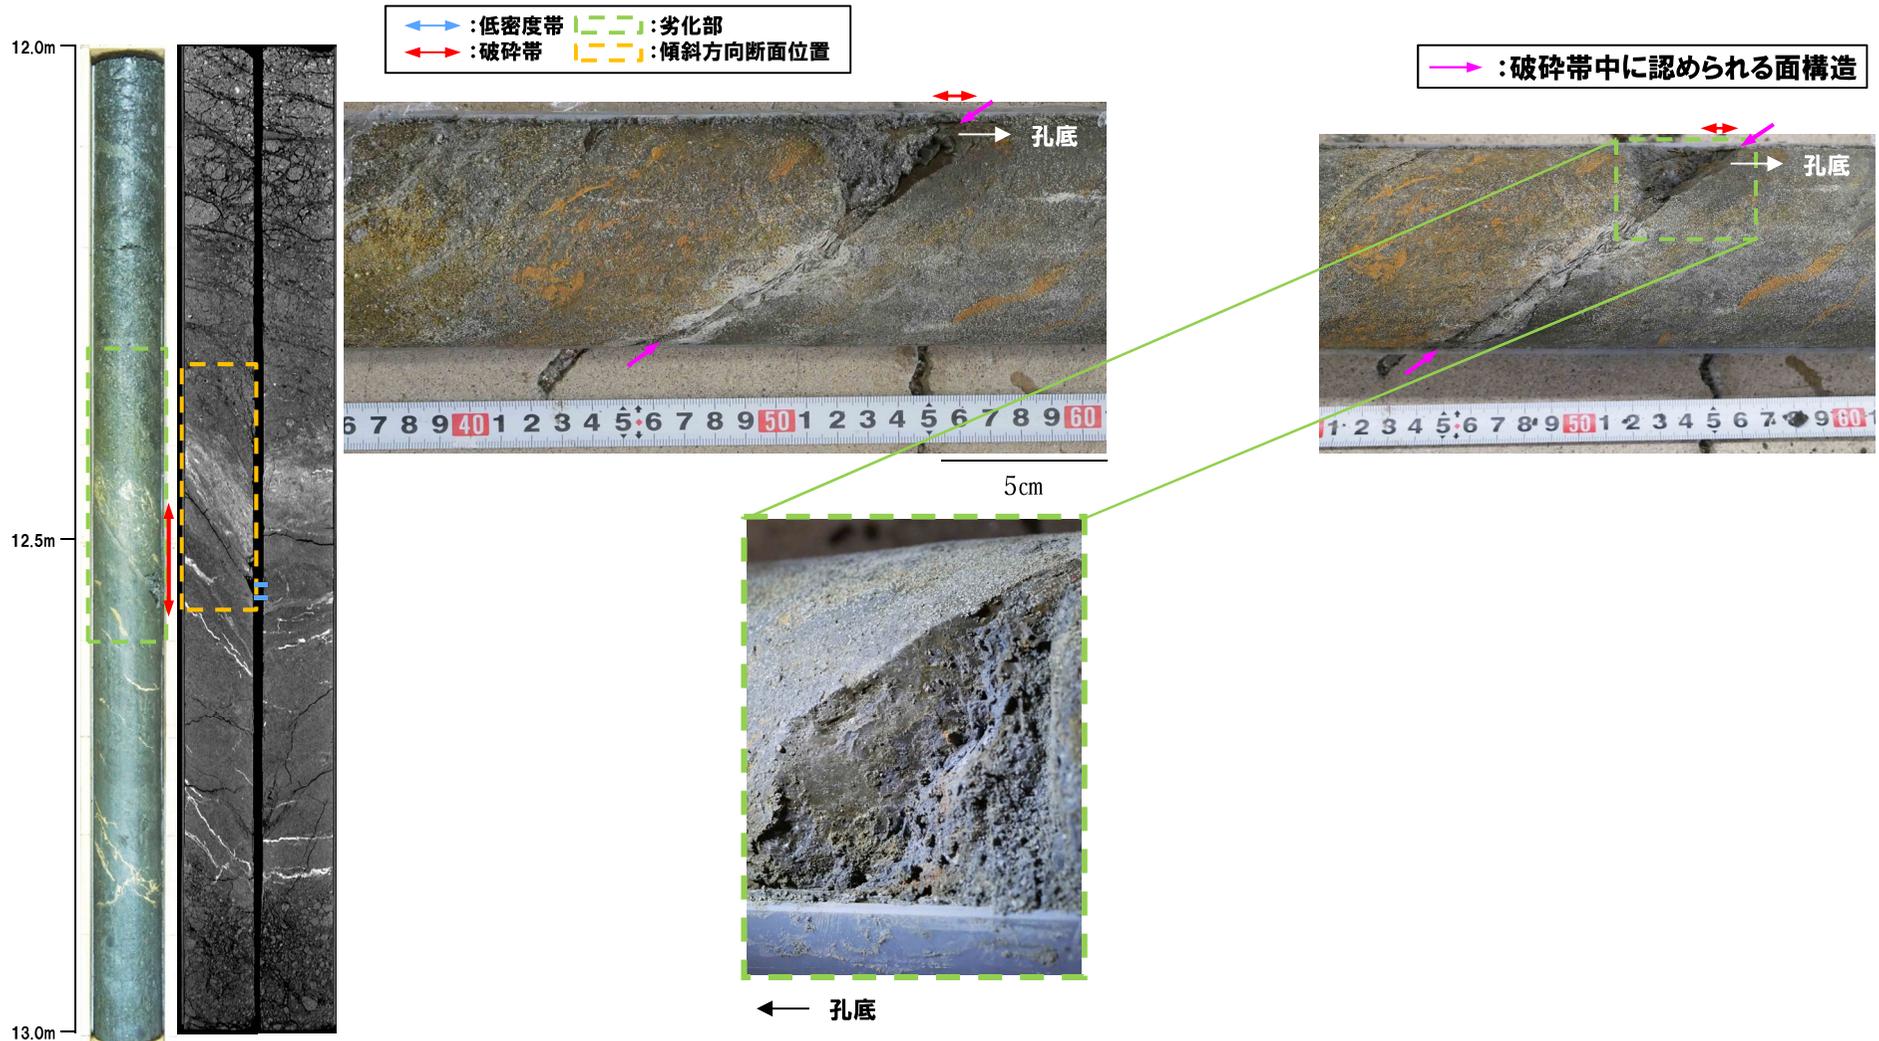
R1敷地-3ボーリング(12.51m)-条線観察結果-

- 破碎帯中に認められる面構造を浅部側から深部側へ観察を行った。
- 厚さ約1~5mmの軟質粘土の挟在が認められる。
- 当該部は平滑に剥離はするものの、条線及び鏡肌は認められない。

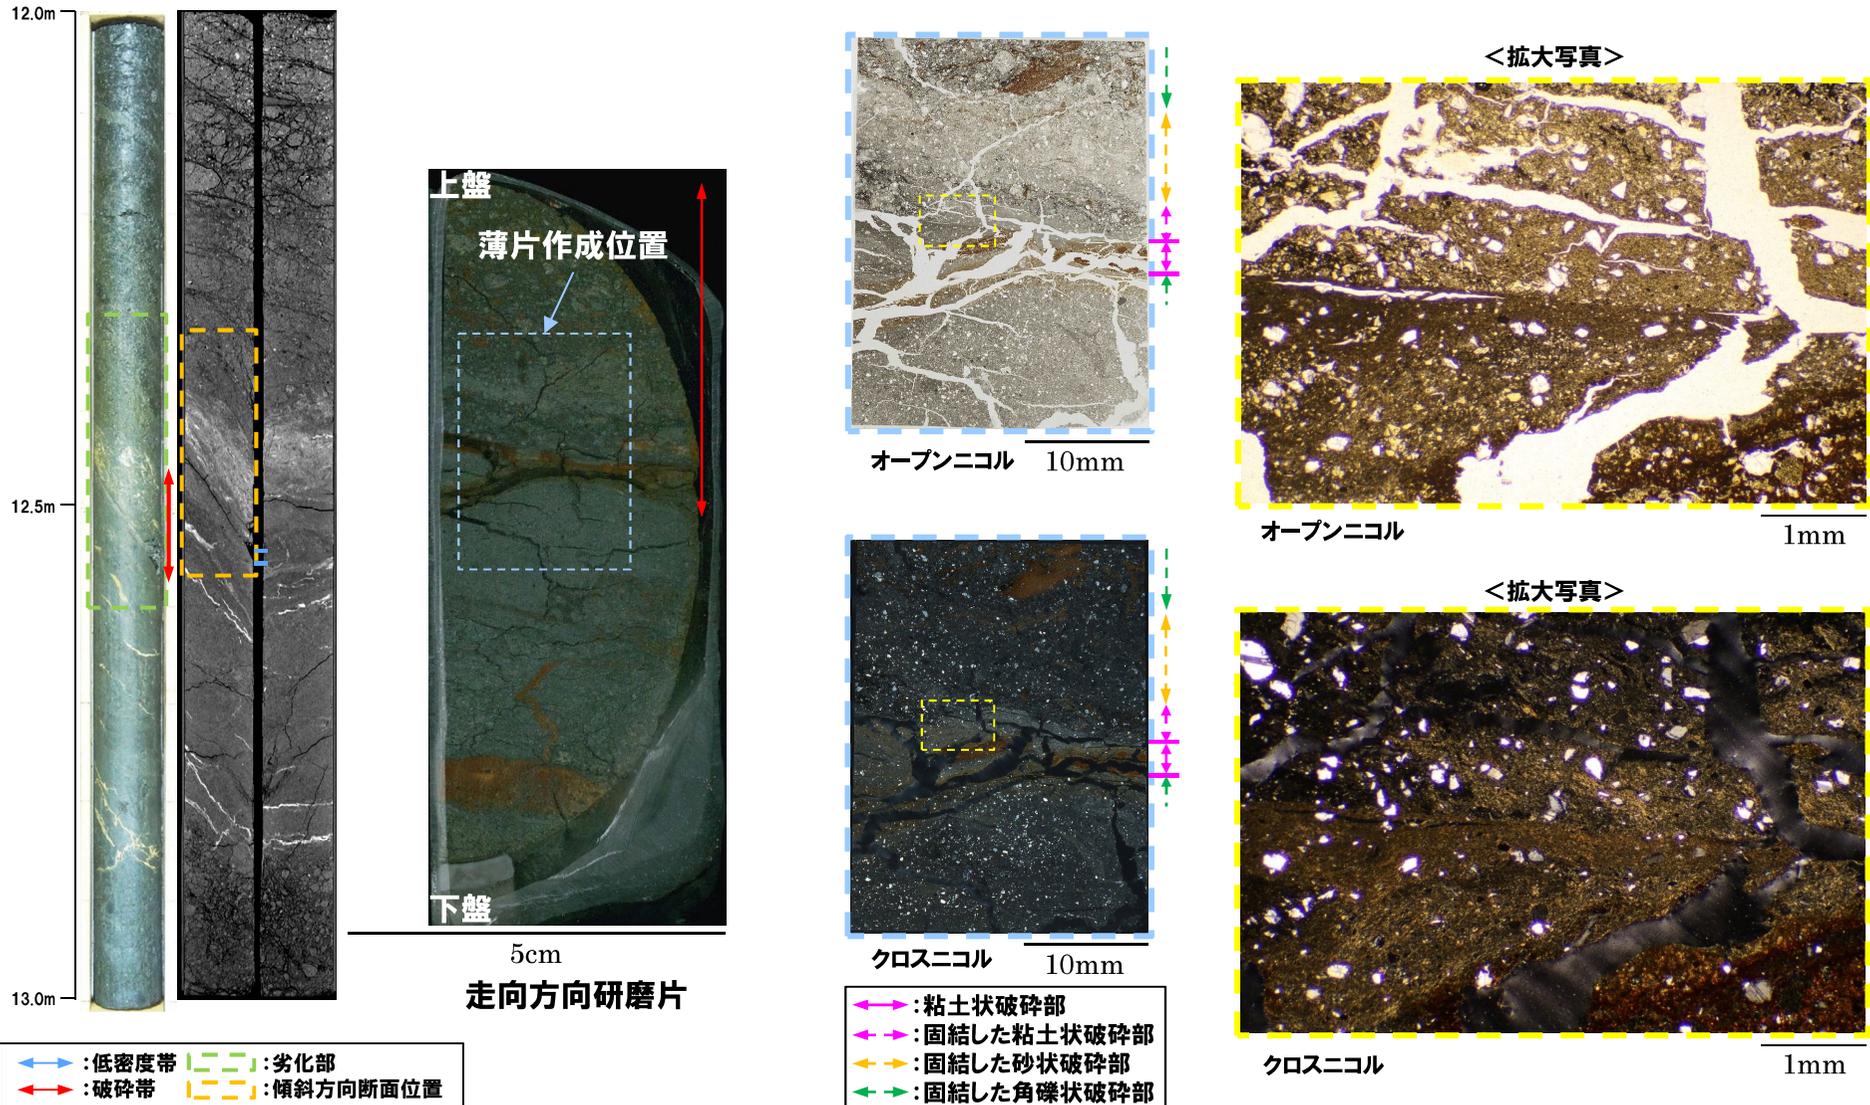
R1敷地-3ボーリング (12.51m) - 走向方向薄片観察結果 (1/2) -

- 粘土状破碎部は直線的に連続し、周辺では細粒化が認められる。
- 変位センスを示す明瞭な複合面構造は認められない。

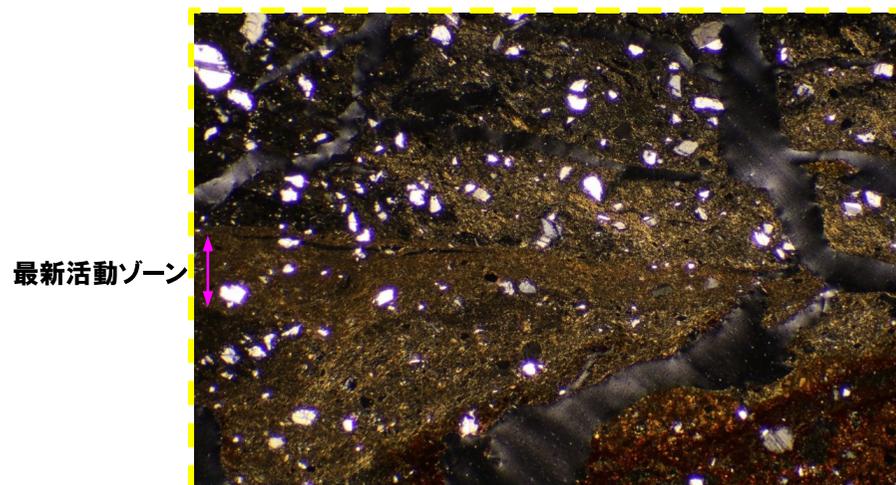
クロスニコル

- 粘土状破碎部は直線的に連続し、周辺では細粒化が認められる。
- 粘土状破碎部及び固結した粘土状破碎部では、逆断層センスを示す鉱物片の配列やR₁面が認められる。

○X線CT画像観察, 条線観察及び薄片観察の結果, 当該破碎帯はF-1断層の最新活動部であると判断される。

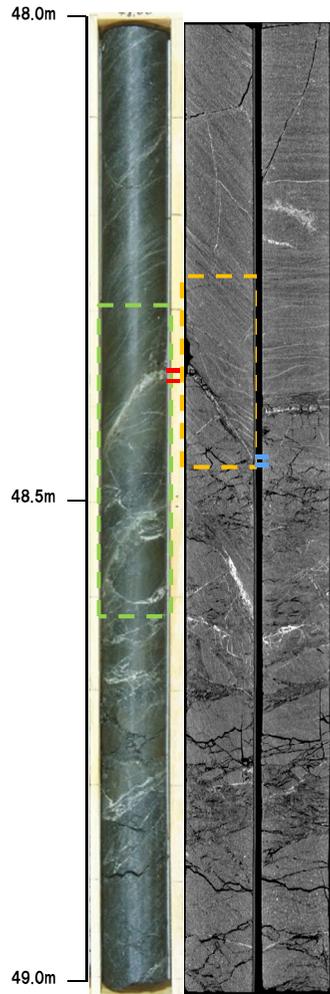
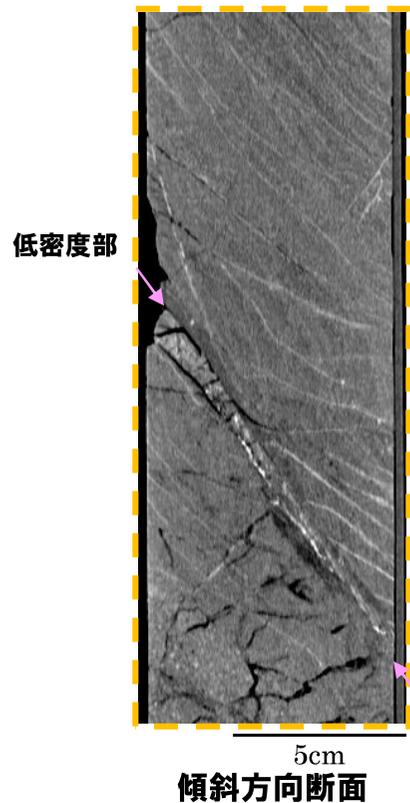
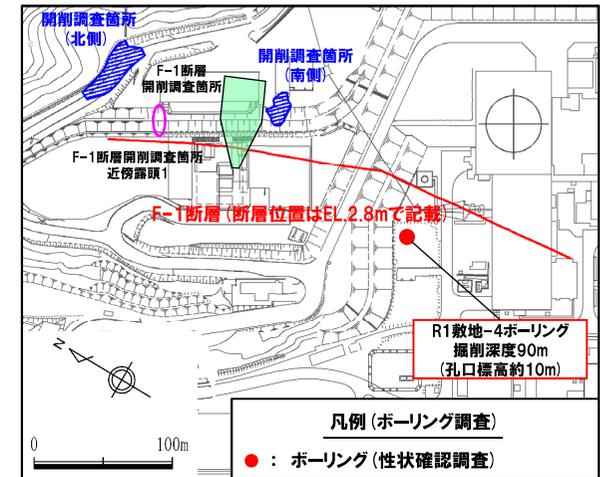
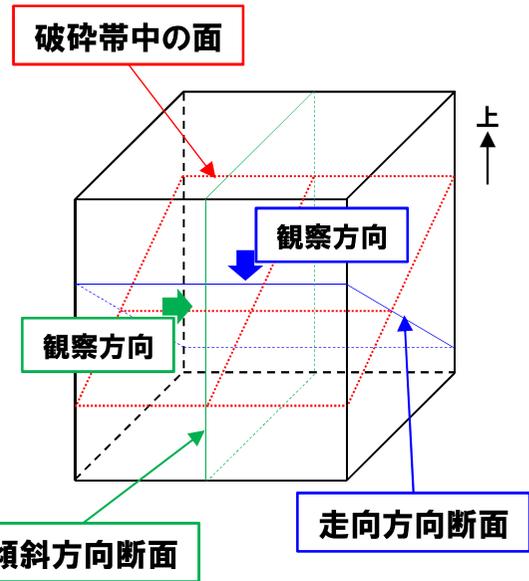
R1敷地-4ボーリング (48.39m) -X線CT画像観察結果-

○X線CT画像観察の結果, やや不明瞭なもの, 連続する直線的な低密度部が認められる。

- R1敷地-4ボーリング調査の結果、それぞれの破碎帯は各種観察において以下のような特徴が認められる。
 - 深度48.39m
 - ・ボーリングコア観察の結果、劣化部が認められ、連続する直線的な面構造を伴う。
 - ・X線CT画像観察の結果、低密度帯が認められ、やや不明瞭なものの、連続する直線的な低密度部を伴う。
 - ・条線観察の結果、厚さ約7~9mmの軟質粘土を挟在し、条線を伴う平滑な面構造が認められ、レイク角は65° Lである。
 - ・薄片観察の結果、直線的な分布を示す粘土状破碎部が認められ、その周辺では細粒化が認められる。また逆断層センスを示す複合面構造が認められる。
 - 深度49.45m
 - ・ボーリングコア観察の結果、劣化部が認められ、連続する直線的な面構造を伴う。
 - ・X線CT画像観察の結果、低密度帯が認められ、連続する直線的な低密度部を伴う。
 - ・条線観察の結果、厚さ約7~11mmの軟質粘土を挟在し、条線を伴う平滑な面構造が認められ、レイク角は75° Lである。
 - ・薄片観察の結果、やや不明瞭なものの、直線的な分布を示す粘土状破碎部が認められ、逆断層センスを示す複合面構造が認められる。

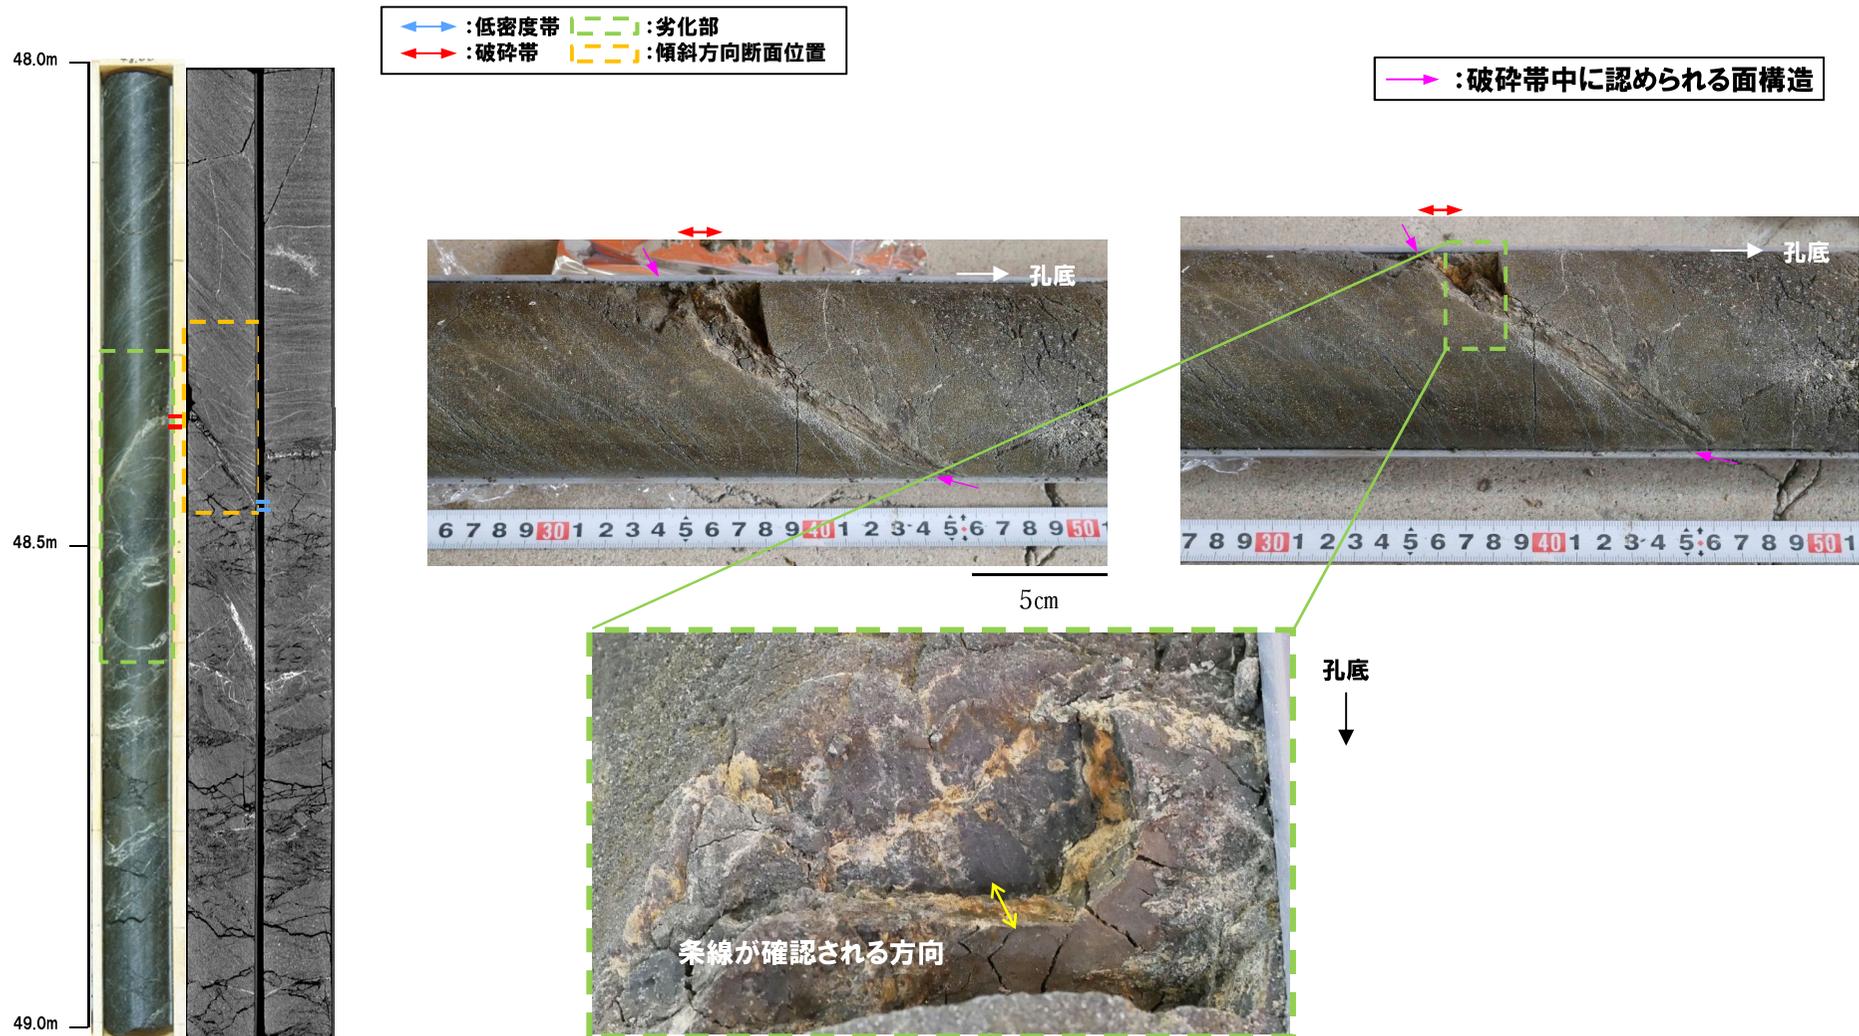
R1敷地-4ボーリング (48.39m) -条線観察結果-

- 破碎帯中に認められる面構造を深部側から浅部側へ観察を行った。
- 厚さ約7~9mmの軟質粘土の挟在が認められる。
- 最急勾配方向と約25° 斜交する条線が認められ、浅部から深部方向に読み直すとレイク角は65° Lとなる。
