F-1断層の可能性を有する劣化部

R1敷地-1ボーリング (27.89m) -条線観察結果-

R1敷地-3ボーリング-まとめ-

R1敷地-4ボーリング-まとめ-

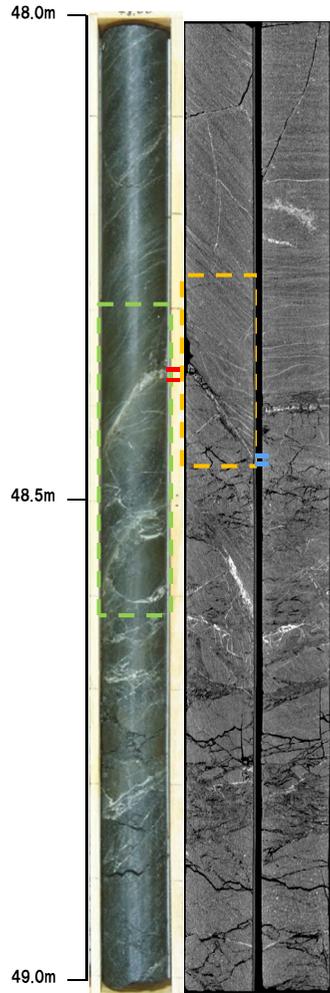
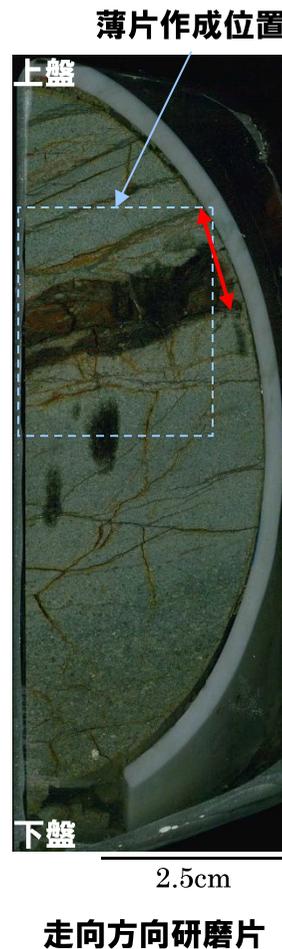
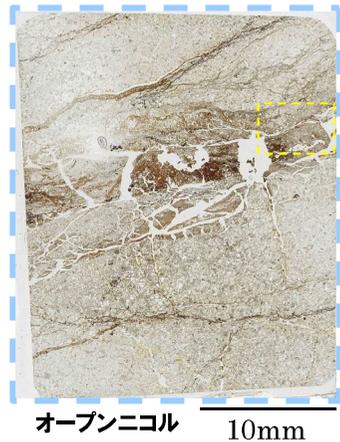
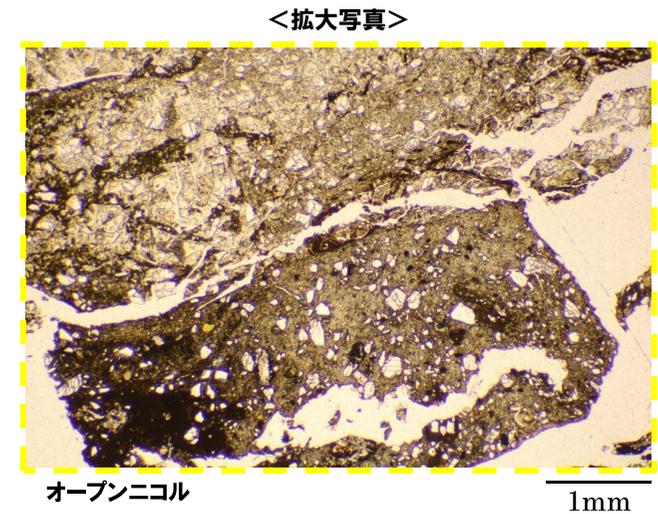
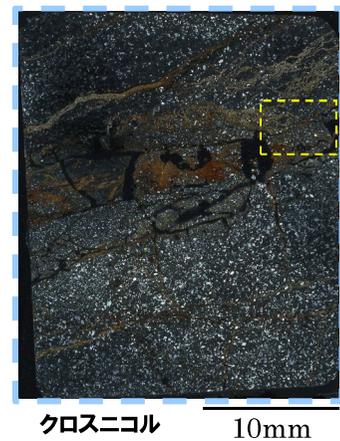
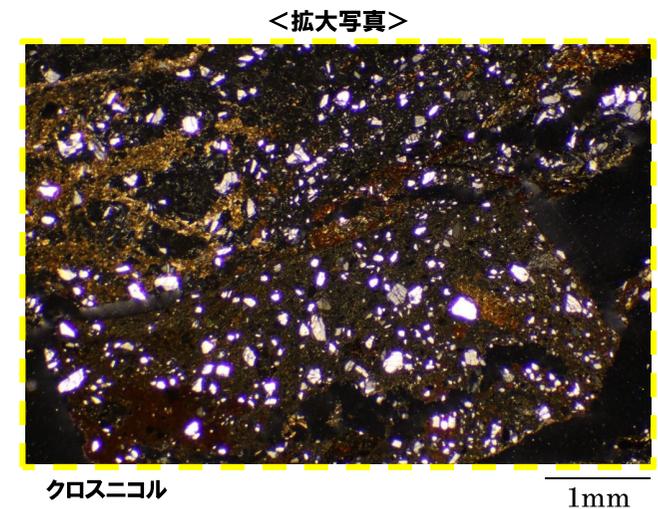
R1敷地-4ボーリング (48.39m) - 走向方向薄片観察結果 (1/2) -

- 粘土状破碎部は直線的に連続し、周辺では細粒化が認められる。
- 変位センスを示す明瞭な複合面構造は認められない。

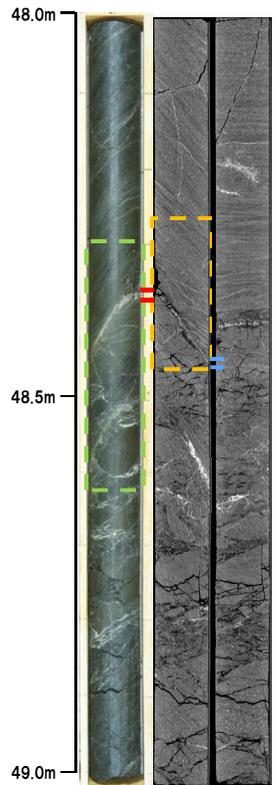
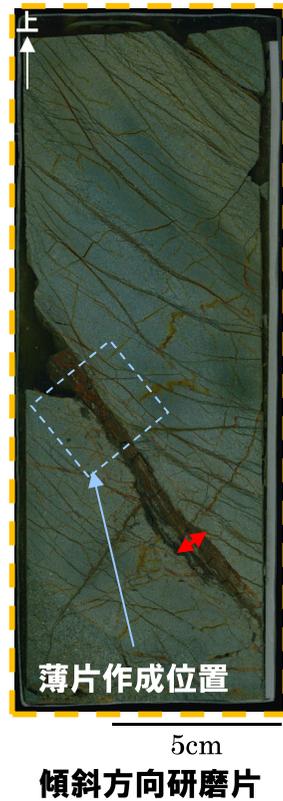
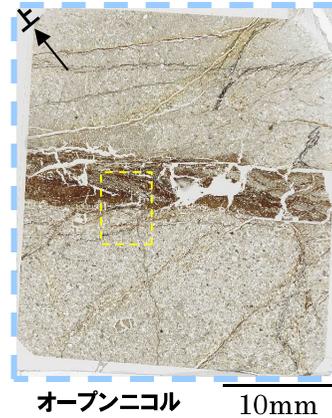
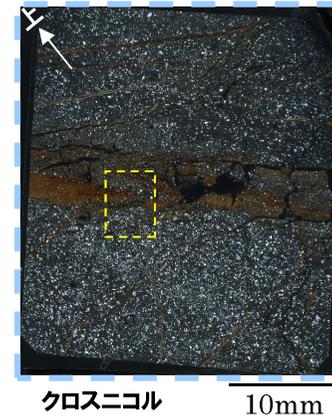
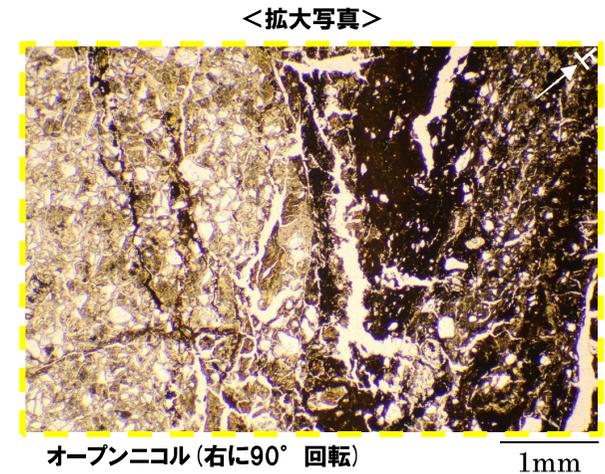
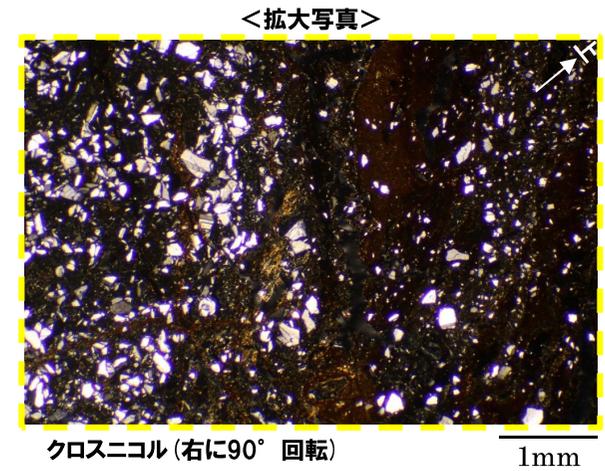
R1敷地-4ボーリング (48.39m) - 傾斜方向薄片観察結果 (1/2) -

- 粘土状破碎部は直線的に連続し、周辺では細粒化が認められる。
- 粘土状破碎部周辺及びその上盤側では、逆断層センスを示すP面や鉱物片の配列が認められる。

○X線CT画像観察, 条線観察及び薄片観察の結果, 当該破碎帯はF-1断層の最新活動部であると判断される。
