**F-1断層の可能性を有する劣化部**

R1敷地-6ボーリング (133.65m) - 傾斜方向薄片観察結果 (2/2) -

## R1敷地-6ボーリング (134.81m) -X線CT画像観察結果-

### 確認-1ボーリング(別孔)-まとめ-

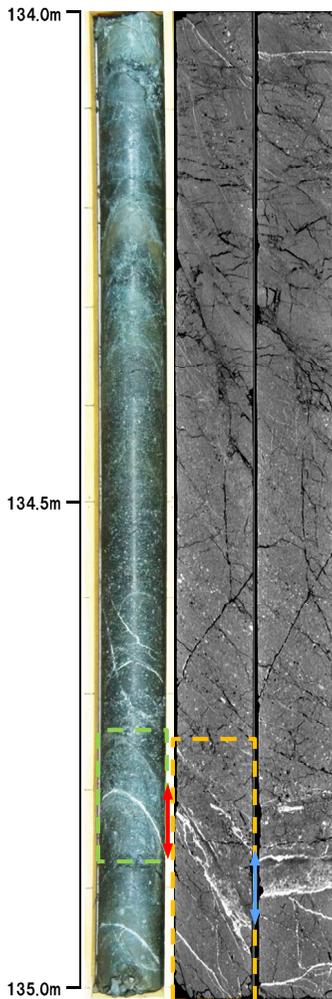
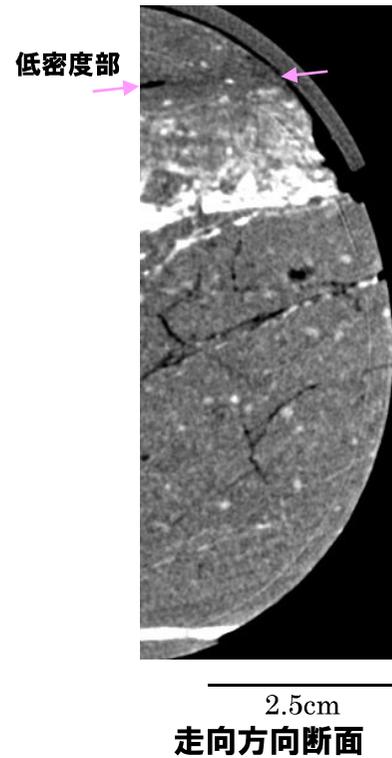
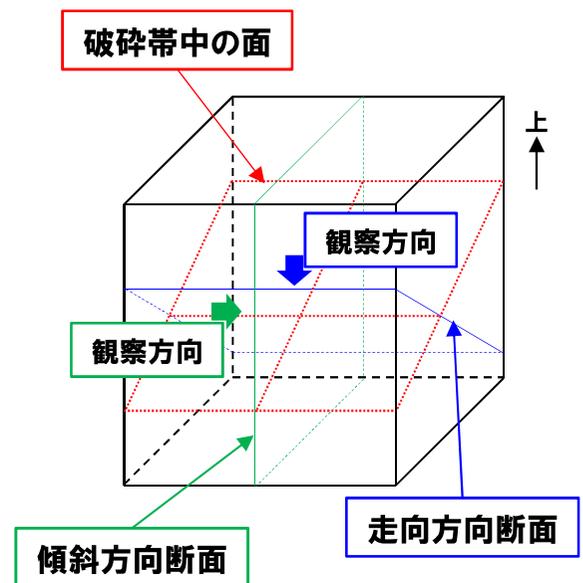
○X線CT画像観察の結果、やや不明瞭なものの、連続する直線的な低密度部が認められる。

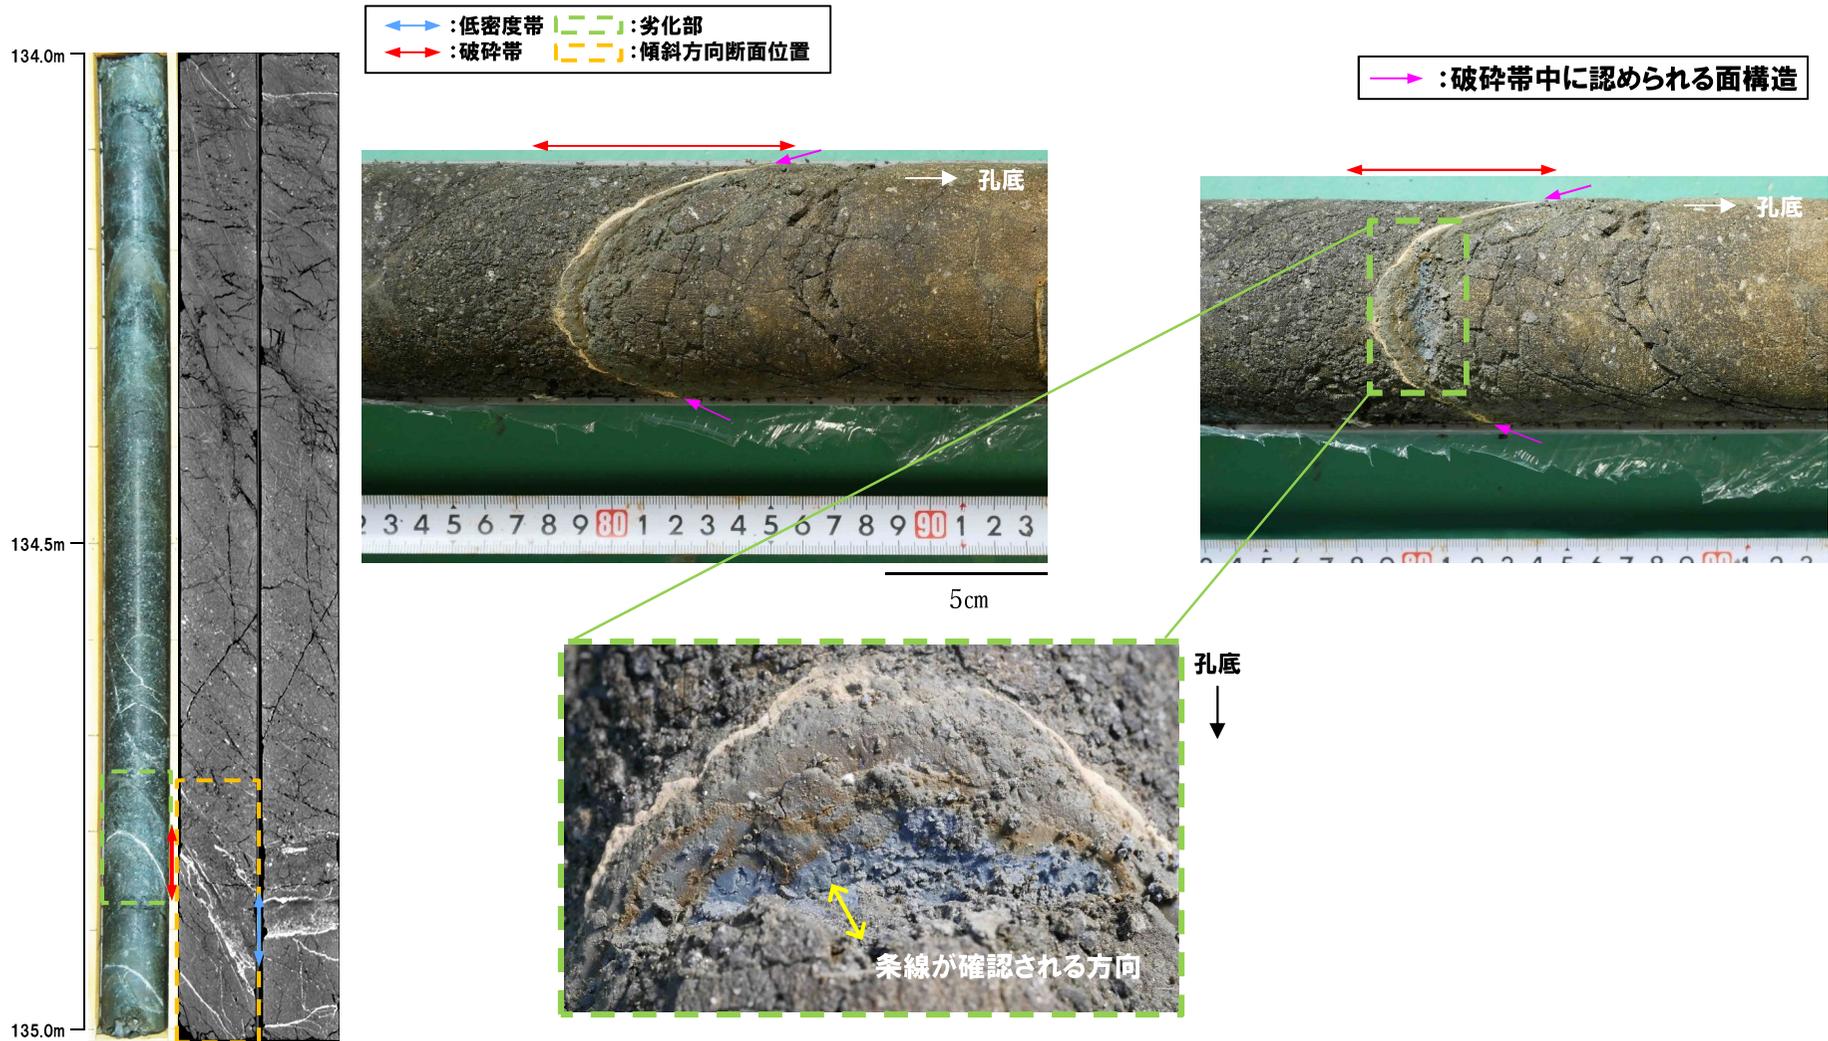
R1敷地-6ボーリング(134.81m) - 条線観察結果 -

- 破碎帯中に認められる面構造を深部側から浅部側へ観察を行った。
- 厚さ約1~5mmの軟質粘土の挟在が認められる。
- 最急勾配方向と約20° 斜交する条線が認められ、浅部から深部方向に読み直すとレイク角は70° Lとなる。

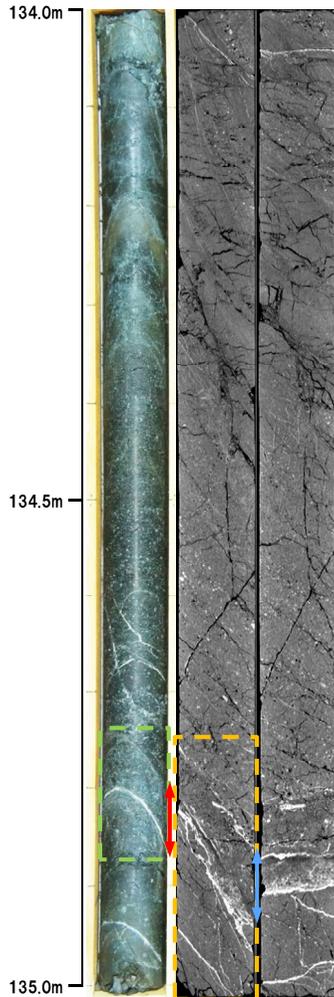
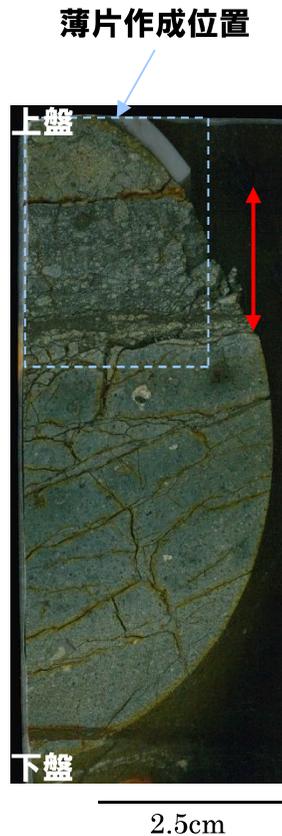
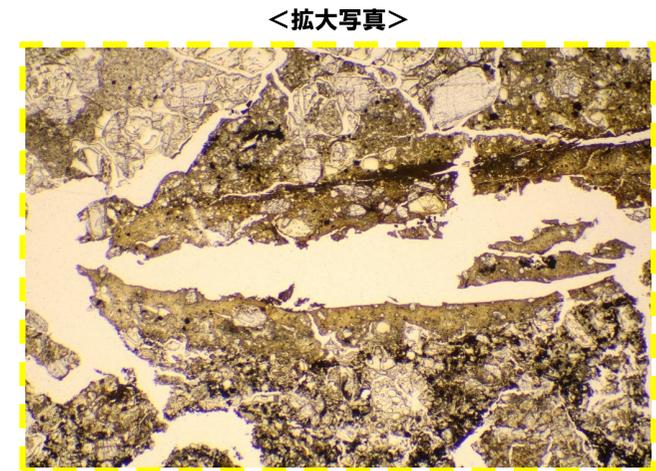
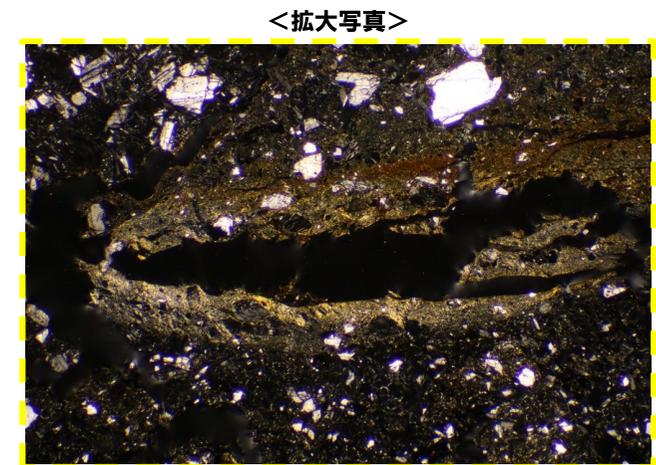
R1敷地-6ボーリング (134.81m) - 走向方向薄片観察結果 (1/2) -

- 粘土状破碎部は直線的に連続し、下盤側では細粒化が認められる。
- 変位センスを示す明瞭な複合面構造は認められない。

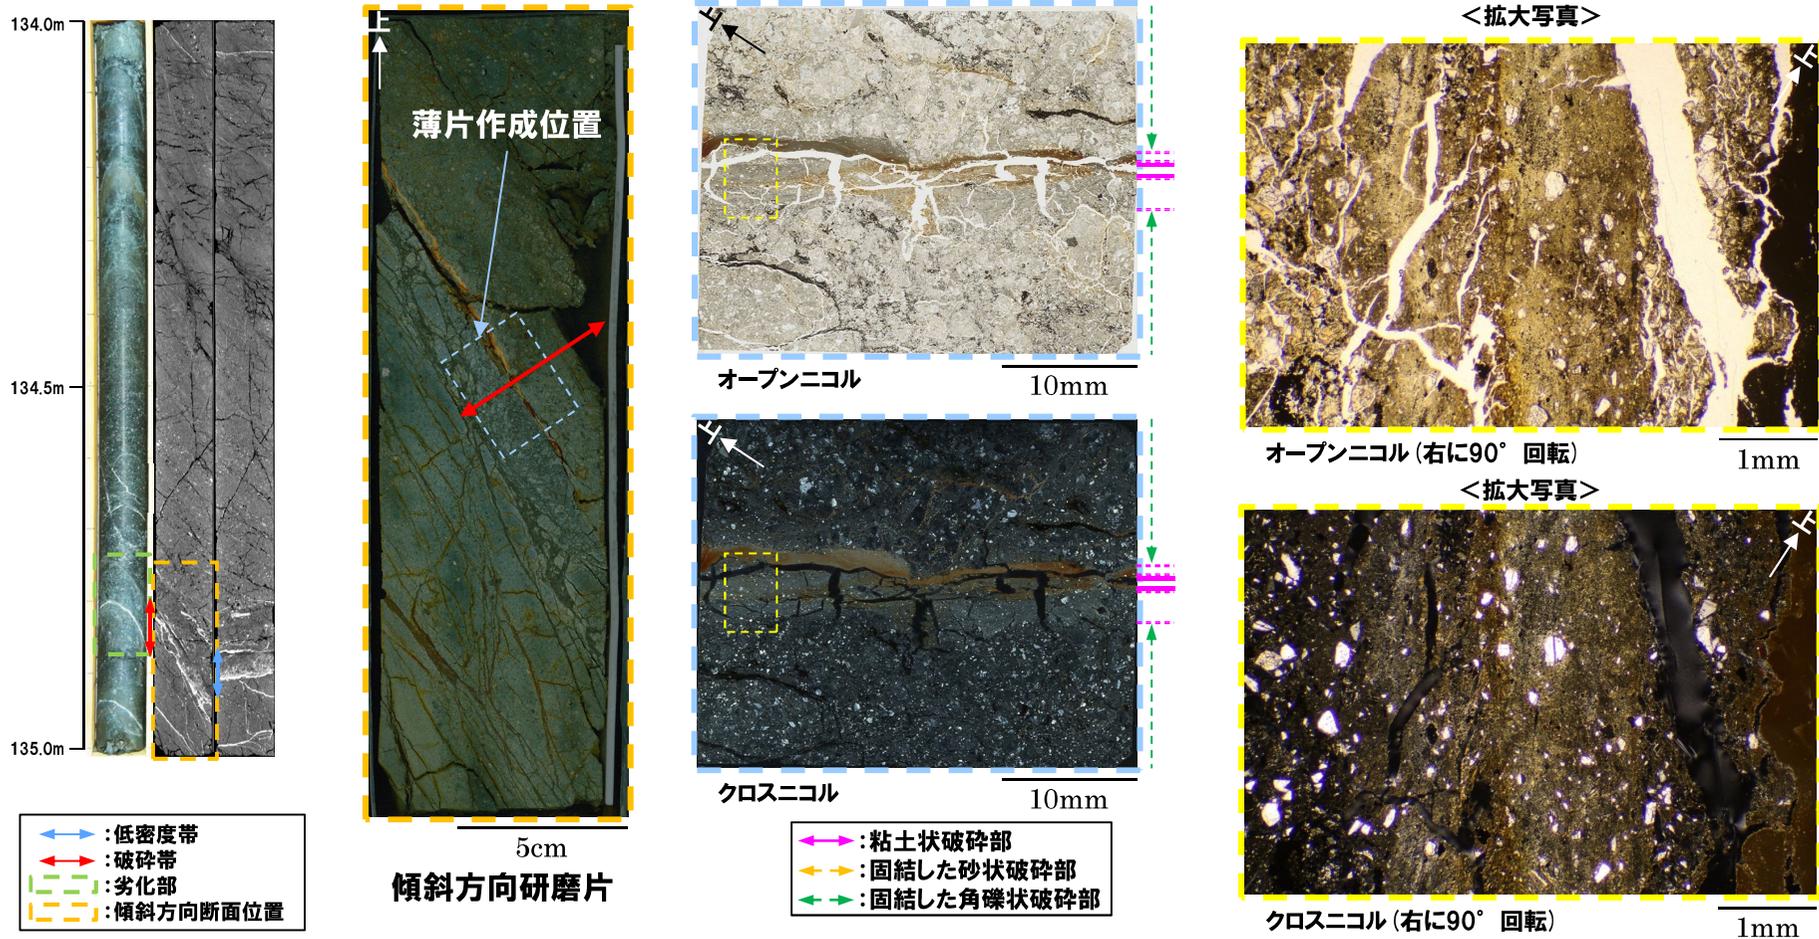
R1敷地-6ボーリング (134.81m) - 傾斜方向薄片観察結果 (1/2) -

- 粘土状破碎部は直線的に連続し、下盤側では細粒化が認められる。
- 粘土状破碎部付近では、逆断層センスを示す鉱物片の配列が認められる。

○X線CT画像観察, 条線観察及び薄片観察の結果, 当該破碎帯はF-1断層の最新活動部であると判断される。

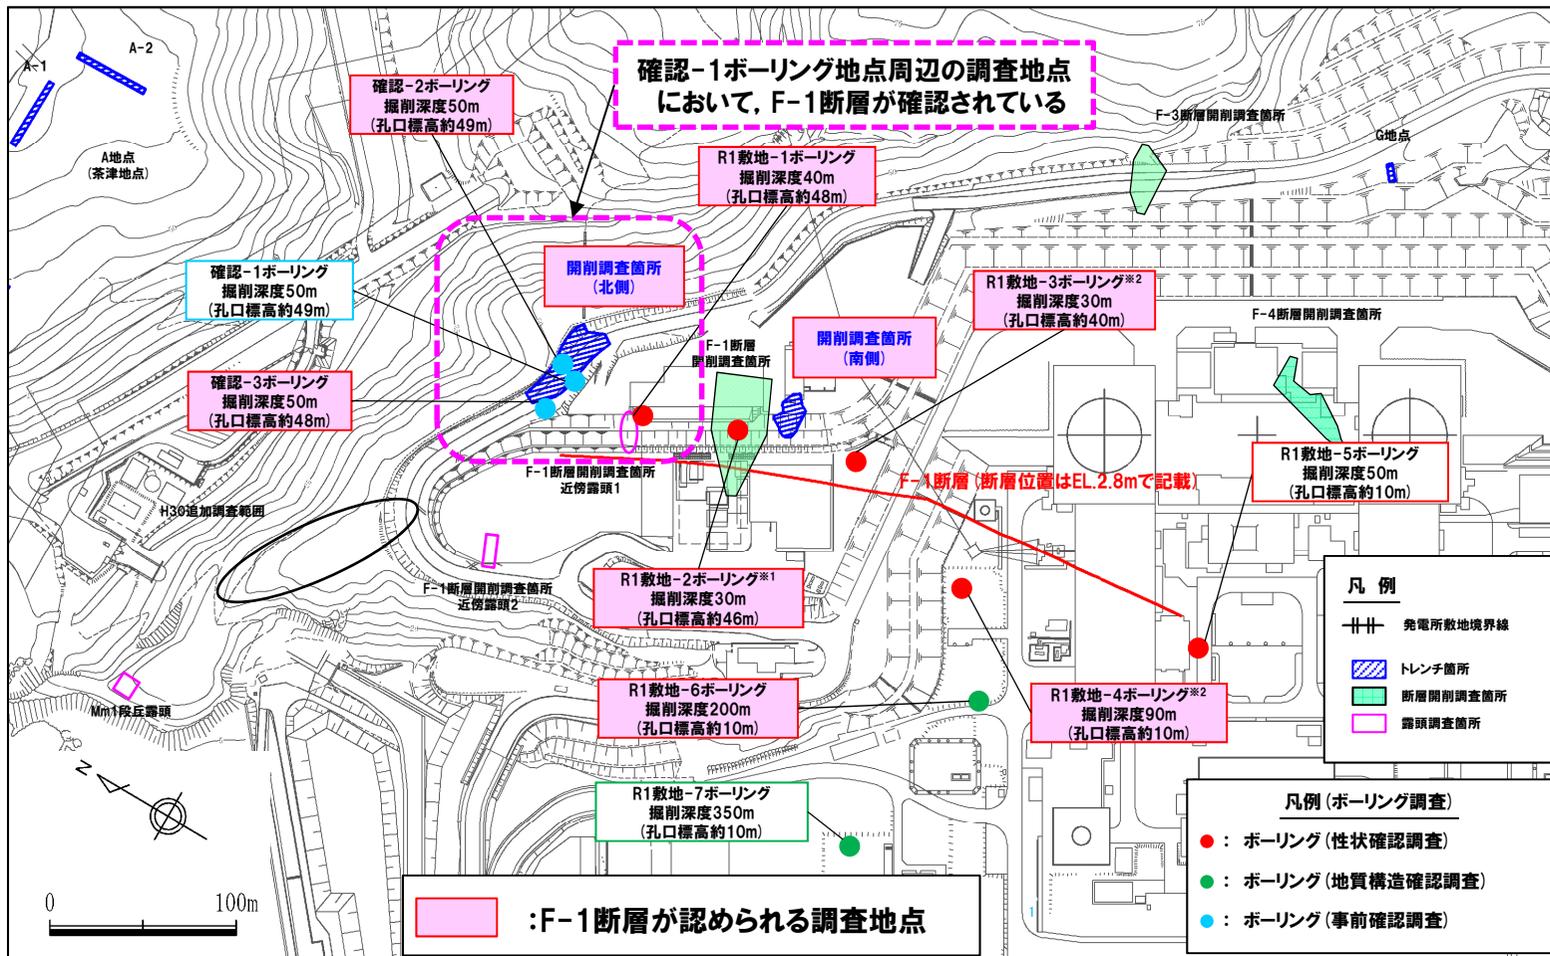
確認-1ボーリング(別孔)-F-1断層の存在が推定される範囲(1/4) -

○確認-1ボーリングにおいて、F-1断層の推定深度(約17m)付近に劣化部は認められないが、本ボーリング地点周辺のR1敷地-1ボーリング(P374~P381参照)、開削調査箇所(北側)、確認-2(P452~P465参照)及び確認-3ボーリング(P466~P479参照)地点において、F-1断層が確認されている。

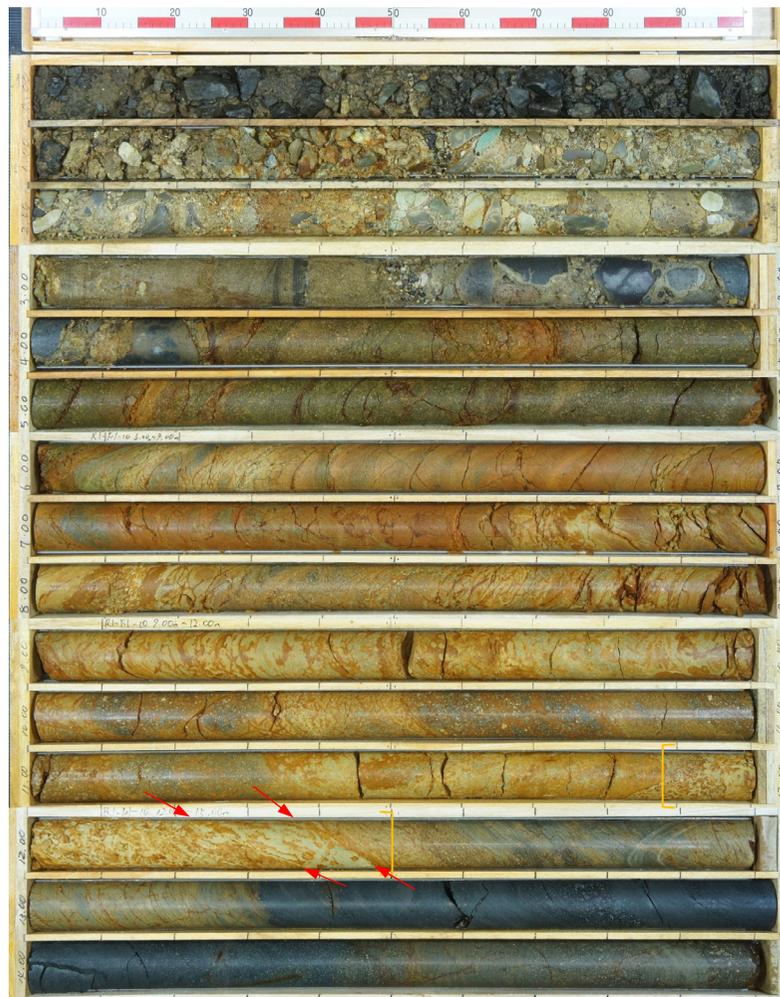
コア写真(確認-2ボーリング:深度0~15m)

- 確認-1ボーリング地点に近接(約10m)する確認-2ボーリングにおいて認められる深度12.30m及び12.43mの破碎帯については、F-1断層の最新活動部として判断している(P452~P465参照)。
- 当該破碎帯は、「砂質凝灰岩のうち、強風化を受けている範囲」(深度約11.90~12.40m)に認められる。

- 本ボーリングにおいて、F-1断層の推定深度(約17m)付近に劣化部は認められないが、本ボーリング地点周辺のR1敷地-1ボーリング(P374~P381参照)、開削調査箇所(北側)、確認-2(P452~P465参照)及び確認-3ボーリング(P466~P479参照)地点において、F-1断層が確認されている。
- 確認-1ボーリング地点に近接(約10m)する確認-2ボーリングにおいて認められる深度12.30m及び12.43mの破碎帯については、F-1断層の最新活動部として判断している(P452~P465参照)。
- 当該破碎帯は、「砂質凝灰岩のうち、強風化を受けている範囲」(深度約11.90~12.40m)に認められる。
- ボーリングコア観察の結果、F-1断層の推定深度(約17m)付近である深度約10.70~12.90mにおいて、「砂質凝灰岩のうち、強風化を受けている範囲」が認められ、当該範囲には、数条の割れ目が認められる。
- 確認-1ボーリングの当該範囲において認められる数箇所の割れ目は、F-1断層の性状とは異なるものの、確認-2ボーリングにおいて、F-1断層の最新活動部が「砂質凝灰岩のうち、強風化を受けている範囲」に認められることを踏まえると、当該範囲において、F-1断層の存在が推定されるため、X線CT画像観察も行った。
- X線CT画像観察の結果、当該範囲において、低密度帯が数箇所認められる。

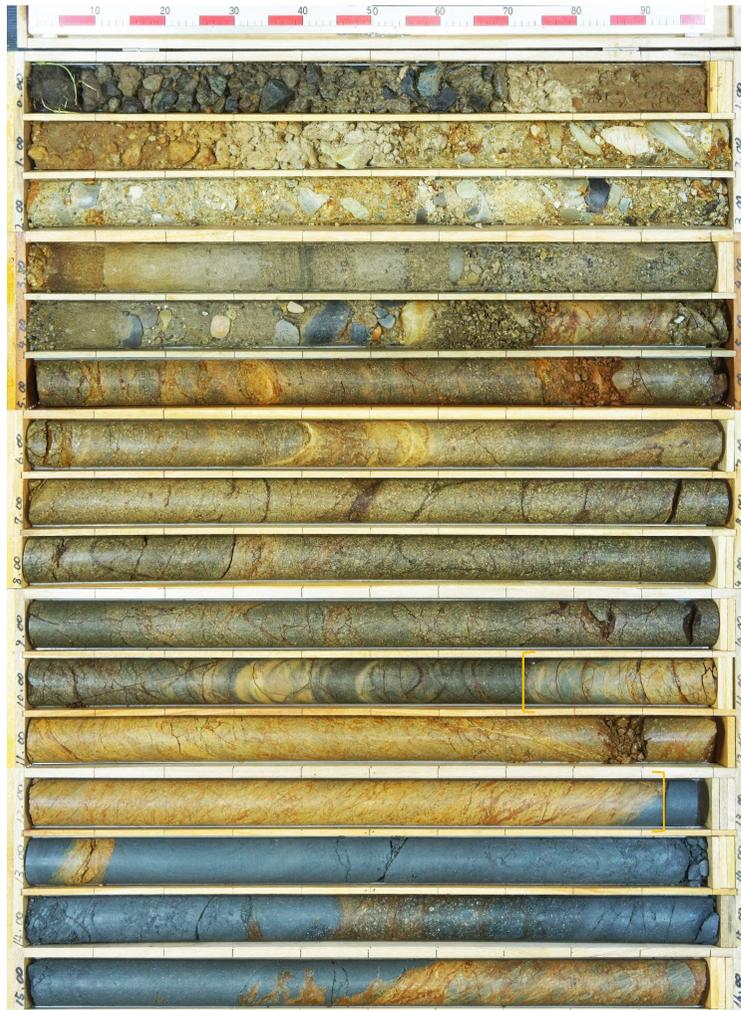
コア写真(確認-1(別孔)ボーリング:深度0~16m※)

○確認-1ボーリングにおいては、ボーリングコア観察の結果、F-1断層の推定深度(約17m)付近である深度約10.70~12.90mにおいて、「砂質凝灰岩のうち、強風化を受けている範囲」が認められ、当該範囲には、数箇所の割れ目が認められる。

※別孔の掘削深度は16mであるが、本孔(掘削深度50m)においても、同様の深度において、「砂質凝灰岩のうち、強風化を受けている範囲」が認められる。

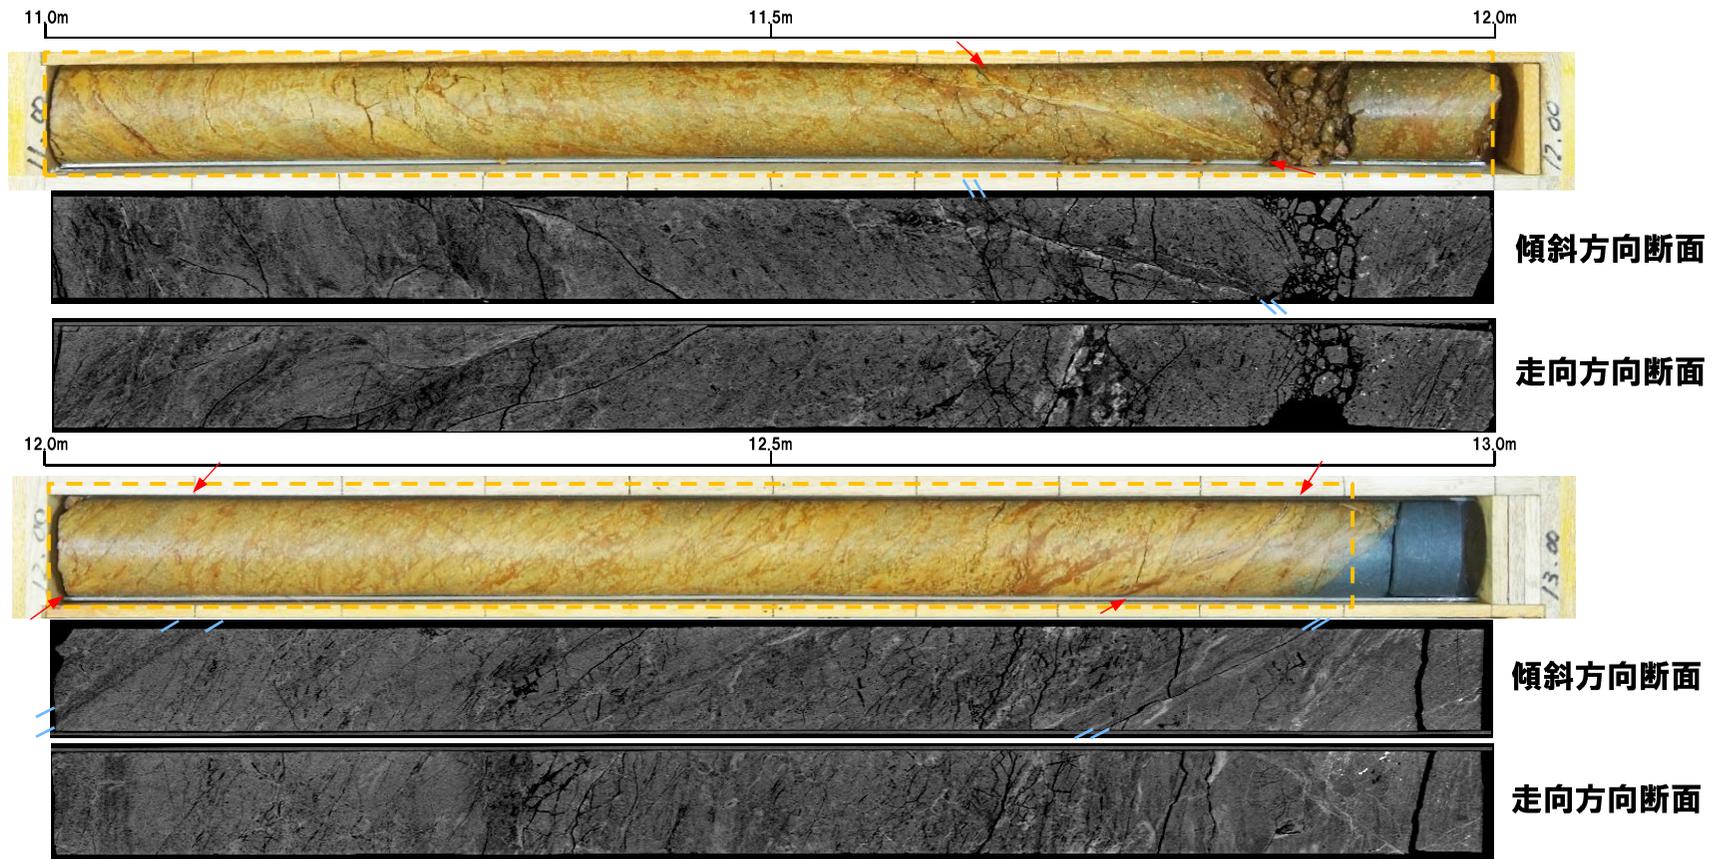
確認-1ボーリング(別孔)-F-1断層の存在が推定される範囲(4/4)-

- 確認-1ボーリングの当該範囲において認められる数箇所の割れ目は、劣化部とは認められないものの、確認-2ボーリングにおいて、F-1断層の最新活動部が「砂質凝灰岩のうち、強風化を受けている範囲」に認められることを踏まえると、当該範囲において、F-1断層の存在が推定されるため、X線CT画像観察も行った。
- X線CT画像観察の結果、当該範囲において、低密度帯が数箇所認められる。

○これらのことから、確認-1ボーリングにおける深度約11.0~12.9mの範囲をF-1断層の存在が推定される範囲として位置付ける。

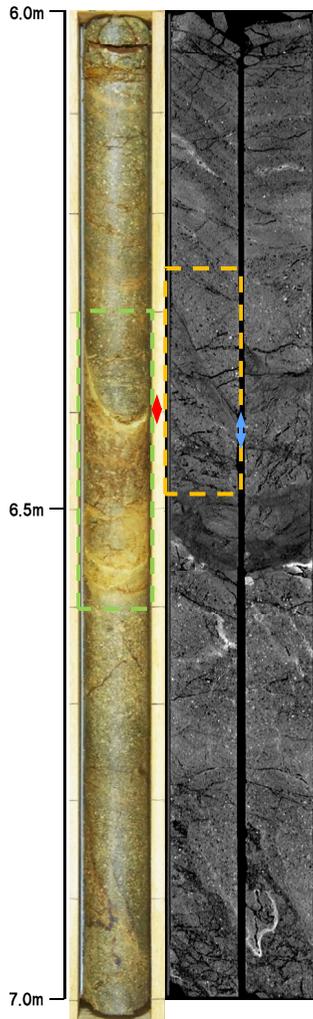
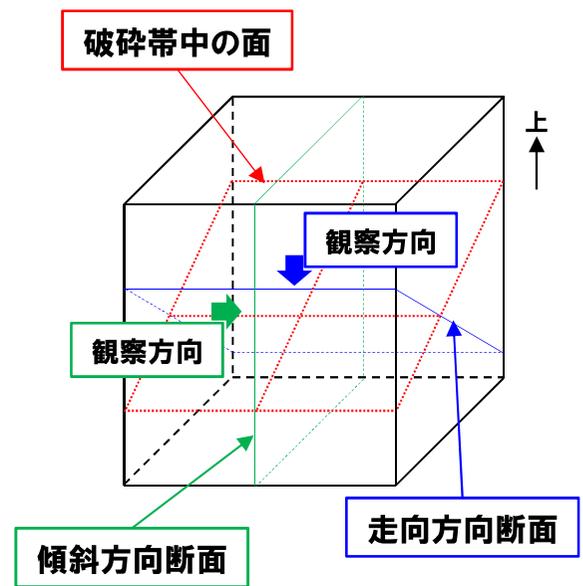
確認-1ボーリング(別孔)(6.41m)-X線CT画像観察結果-

○X線CT画像観察の結果、やや不明瞭なものの、連続する直線的な低密度部が認められる。

- X線CT画像観察、条線観察及び薄片観察の結果、深度6.41mの破碎帯はF-1断層の最新活動部ではないと判断される。
- 当該劣化部は、推定深度以浅に出現するため、開削調査箇所(北側)における出現位置を考慮すると、F-1断層よりも西側に認められる断裂の可能性はある。
- なお、開削調査箇所(北側)における出現深度周辺で認められる断裂は、基盤岩上面に変位を与えていない。
- 本ボーリングにおいては、F-1断層の推定深度(約17m)付近に劣化部は認められないが、本ボーリング地点周辺のR1敷地-1ボーリング(P374~P381参照)、開削調査箇所(北側)、確認-2(P452~P465参照)及び確認-3ボーリング(P466~P479参照)地点において、F-1断層が確認されている状況等を踏まえ、深度約11.0~12.9mをF-1断層の存在が推定される範囲として位置付ける(詳細はP441~P445参照)。

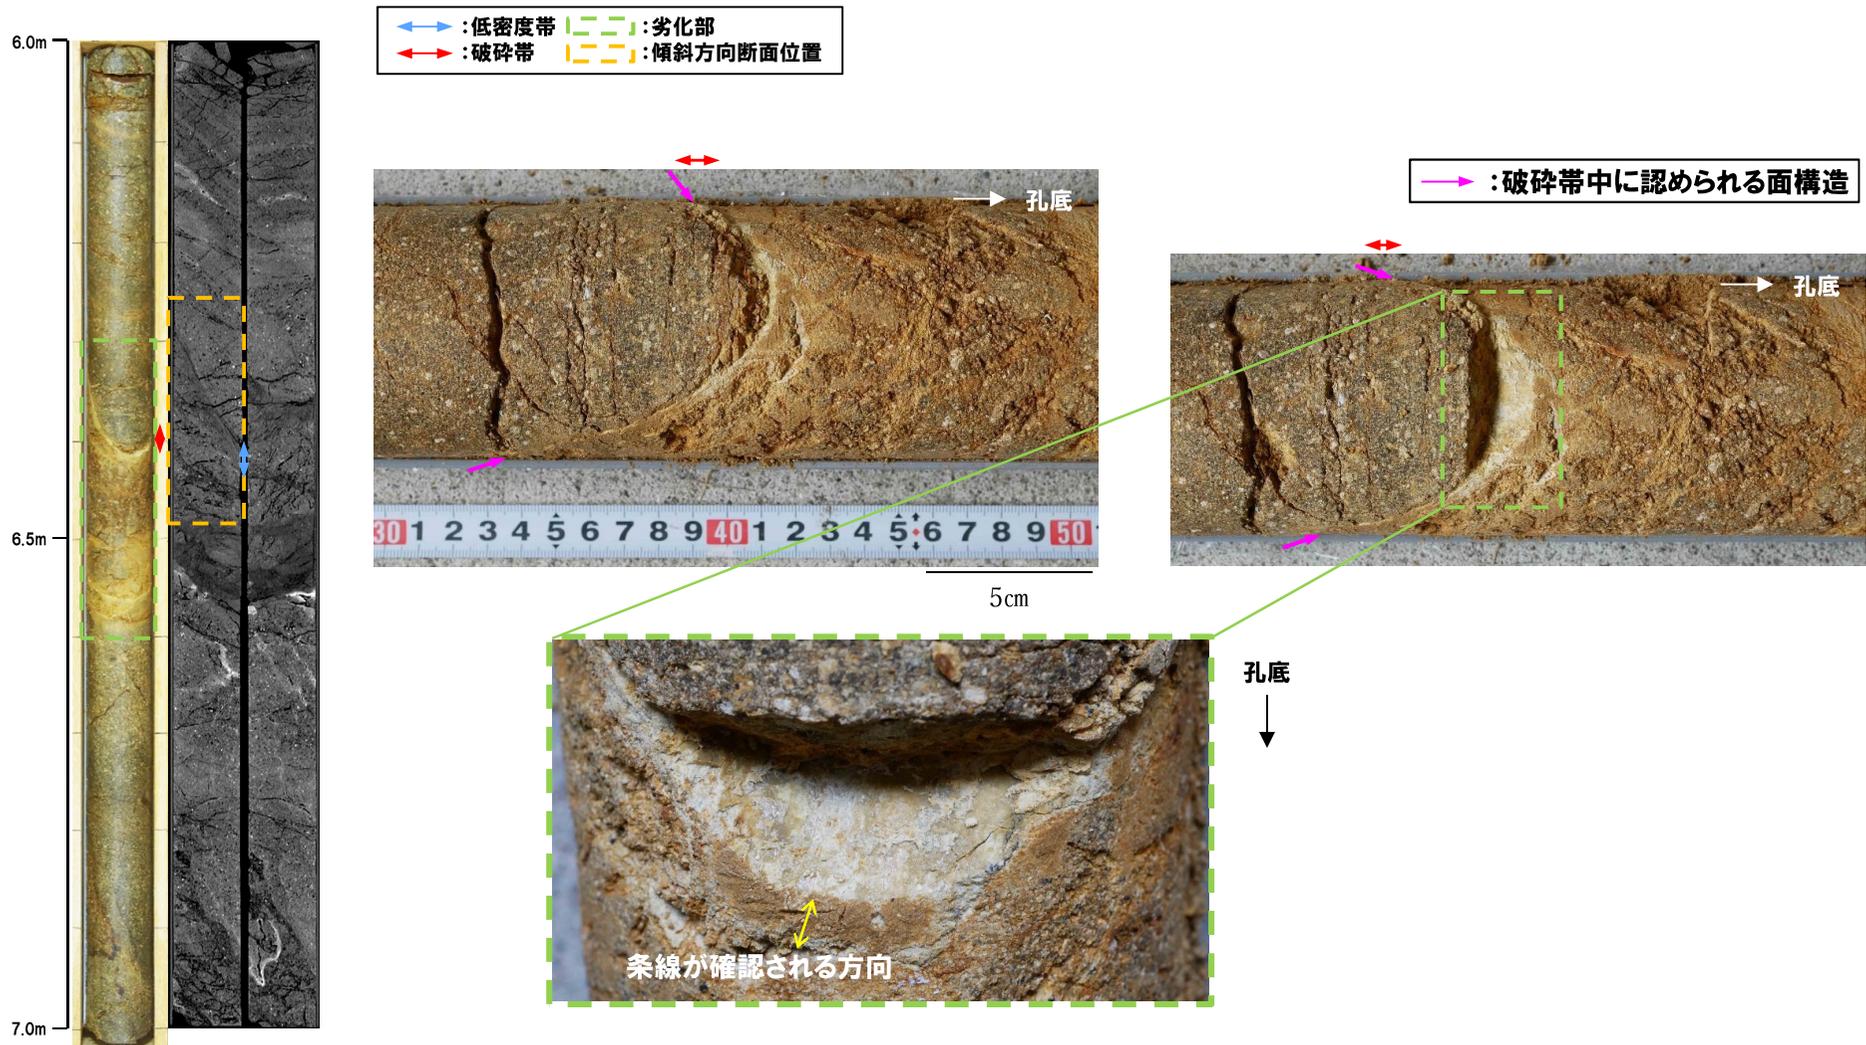
## 確認-1ボーリング(別孔)(6.41m)-条線観察結果-

- 破碎帯中に認められる面構造を浅部側から深部側へ観察を行った。
- 厚さ約2~3mmの軟質粘土の挟在が認められる。
- 最急勾配方向と約10° 斜交する条線が認められ、浅部から深部方向に読み直すとレイク角は80° Lとなる。

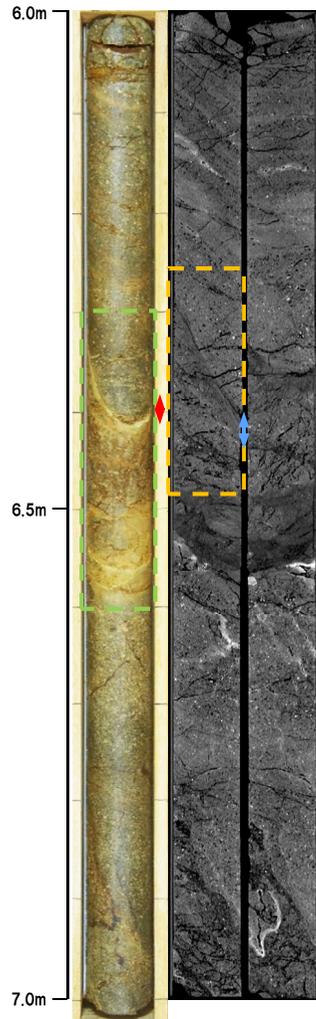
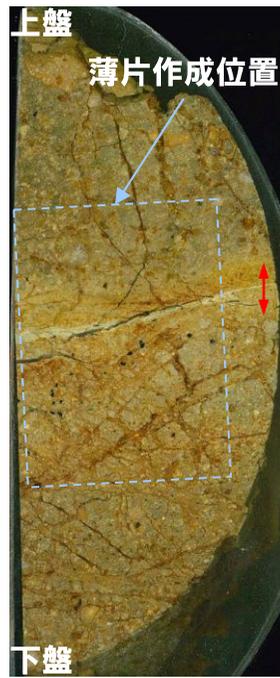
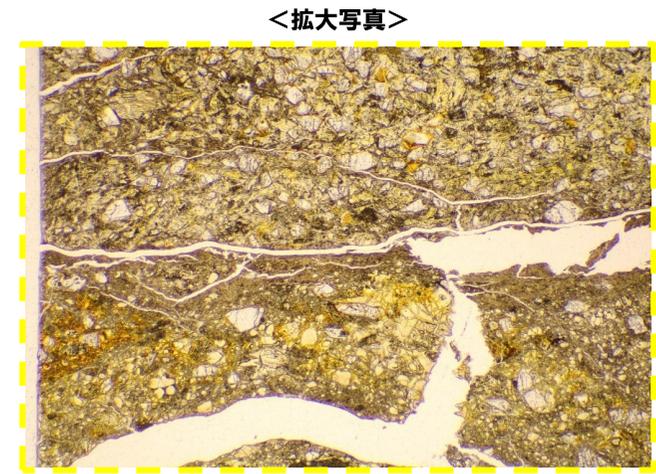
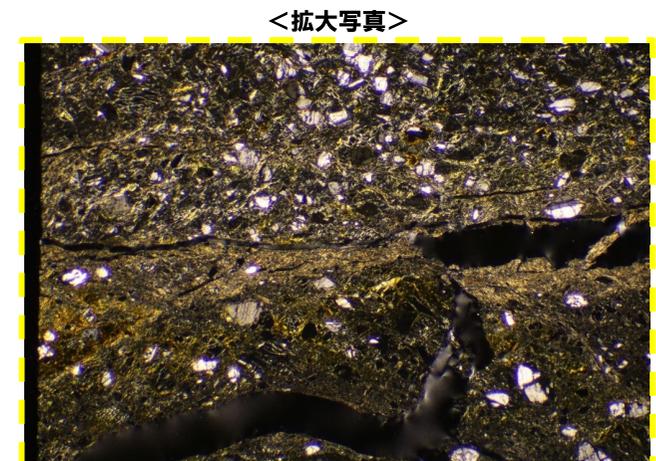
確認-1ボーリング(別孔)(6.41m)-走向方向薄片観察結果(1/2)-

- 粘土状破碎部はやや不明瞭なものの、直線的に分布する。
- 変位センスを示す明瞭な複合面構造は認められない。

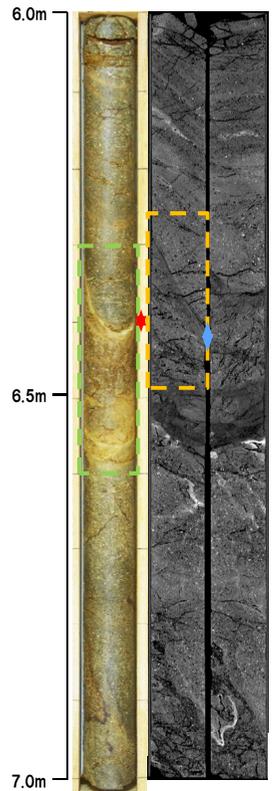
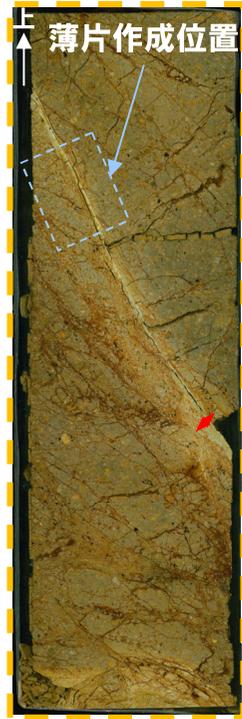
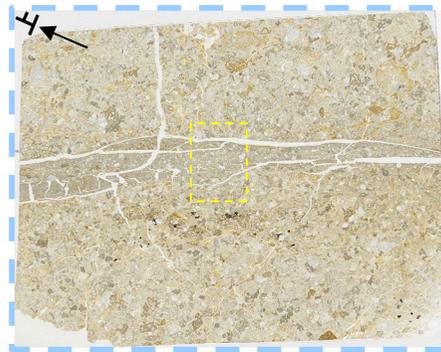
確認-1ボーリング(別孔)(6.41m)-傾斜方向薄片観察結果(1/2)-

- 粘土状破碎部は直線的に連続し、周辺では細粒化が認められる。
- 変位センスを示す明瞭な複合面構造は認められない。

○X線CT画像観察, 条線観察及び薄片観察の結果, 当該破碎帯はF-1断層の最新活動部ではないと判断される。

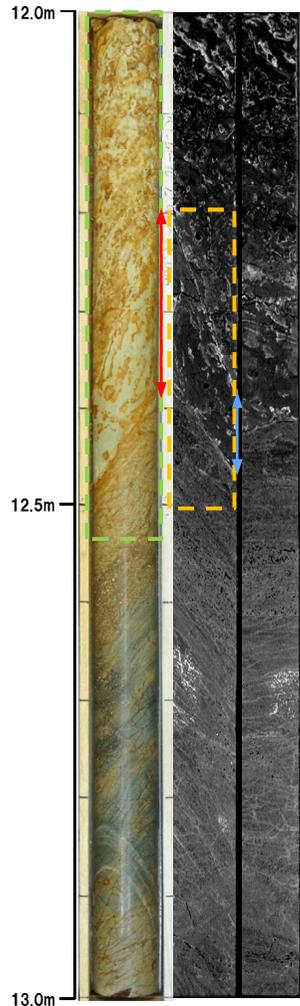
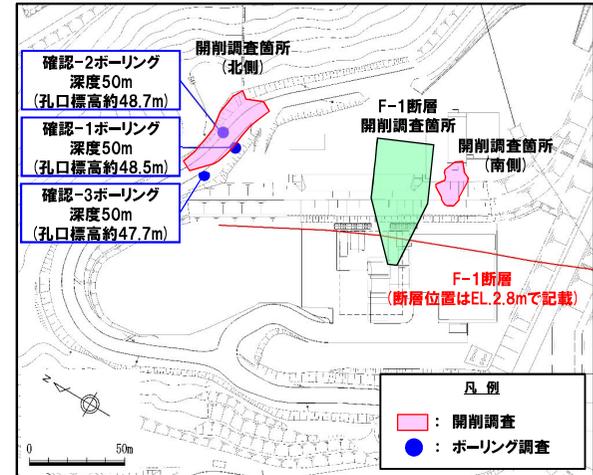
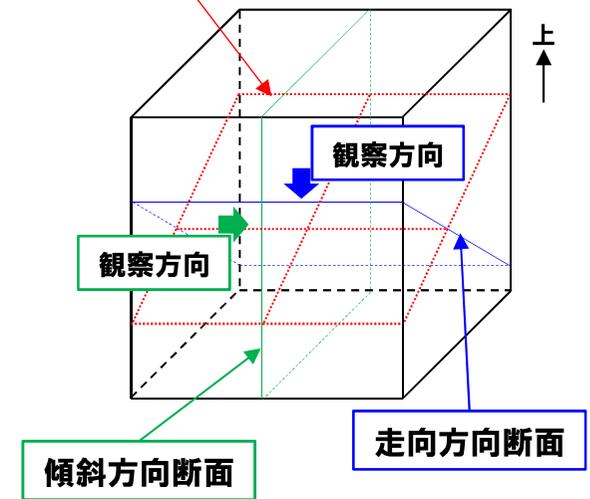
確認-2ボーリング (12.30m) -X線CT画像観察結果-

○X線CT画像観察の結果、やや不明瞭なもの、連続する直線的な低密度部が認められる。

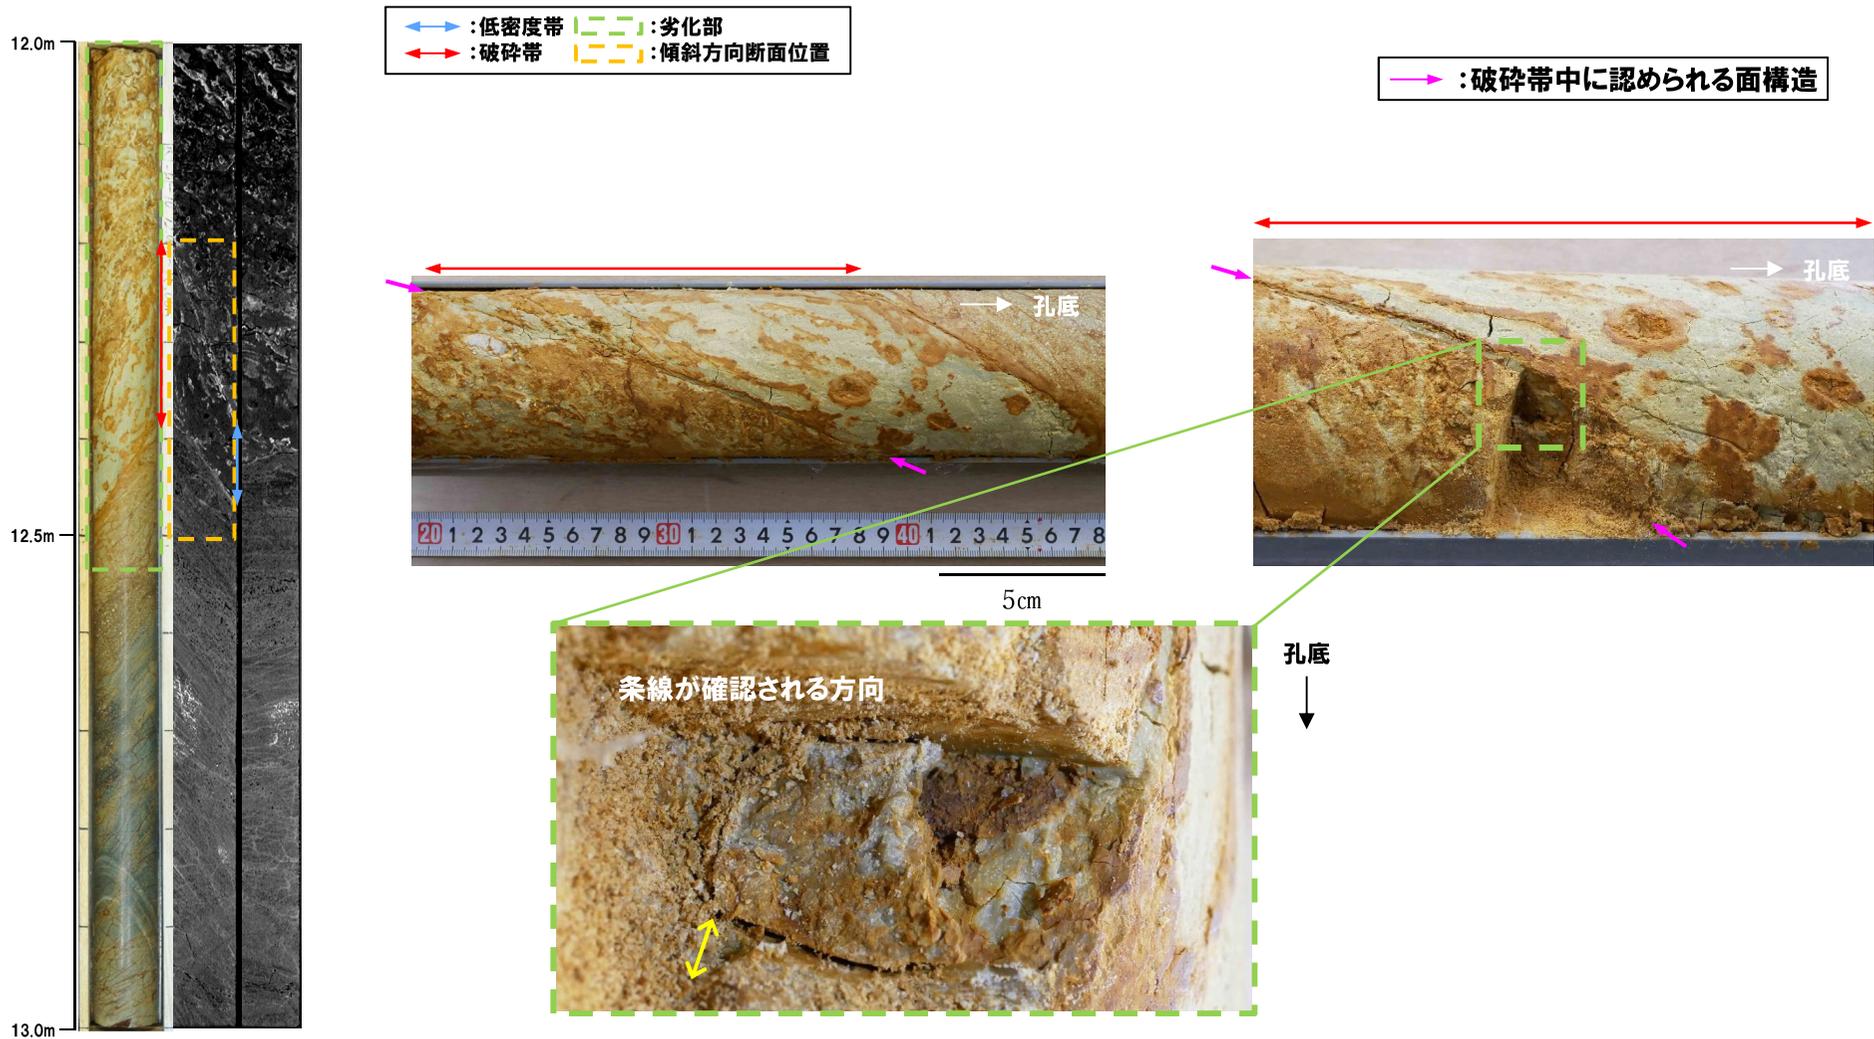
## 確認-2ボーリング(12.30m) - 条線観察結果 -

- 破碎帯中に認められる面構造を浅部側から深部側へ観察を行った。
- 厚さ約2~3mmの軟質粘土の挟在が認められる。
- 最急勾配方向と約20° 斜交する条線が認められ、浅部から深部方向に読み直すとレイク角は70° Lとなる。

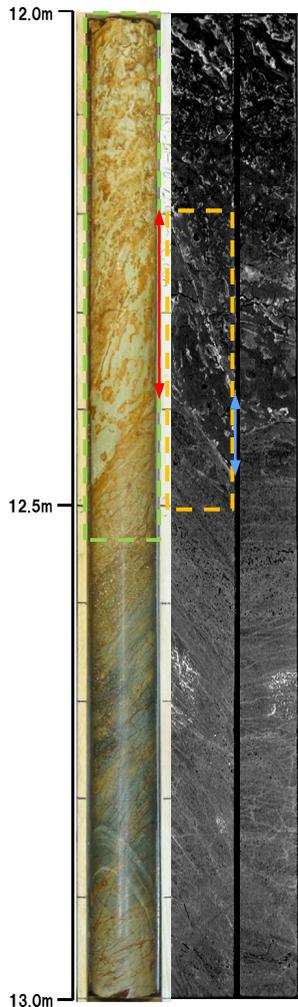
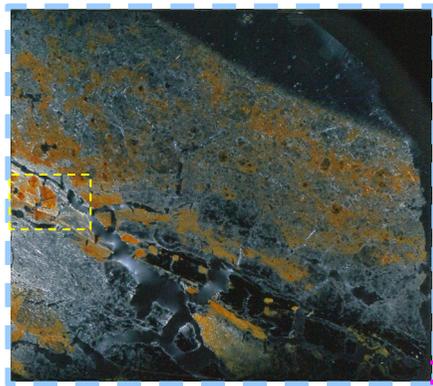
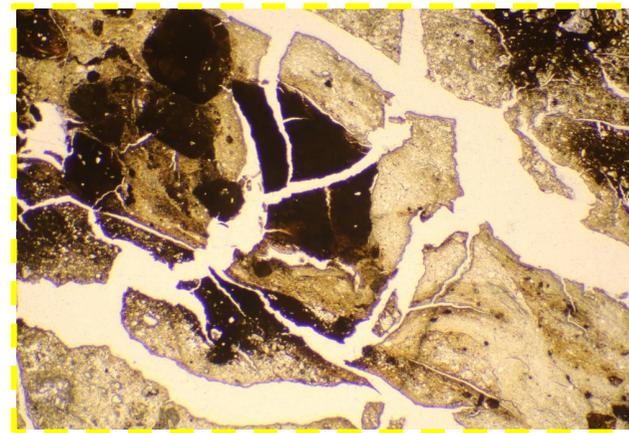
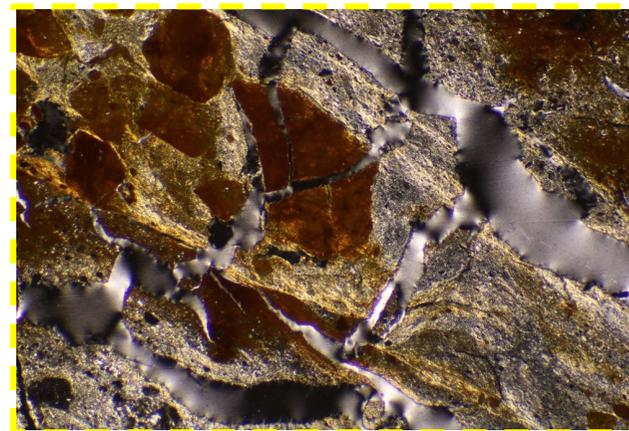
確認-2ボーリング (12.30m) - 走向方向薄片観察結果 (1/2) -

- 強く変質の影響を受けている。
- 変位センスを示す明瞭な複合面構造は認められない。

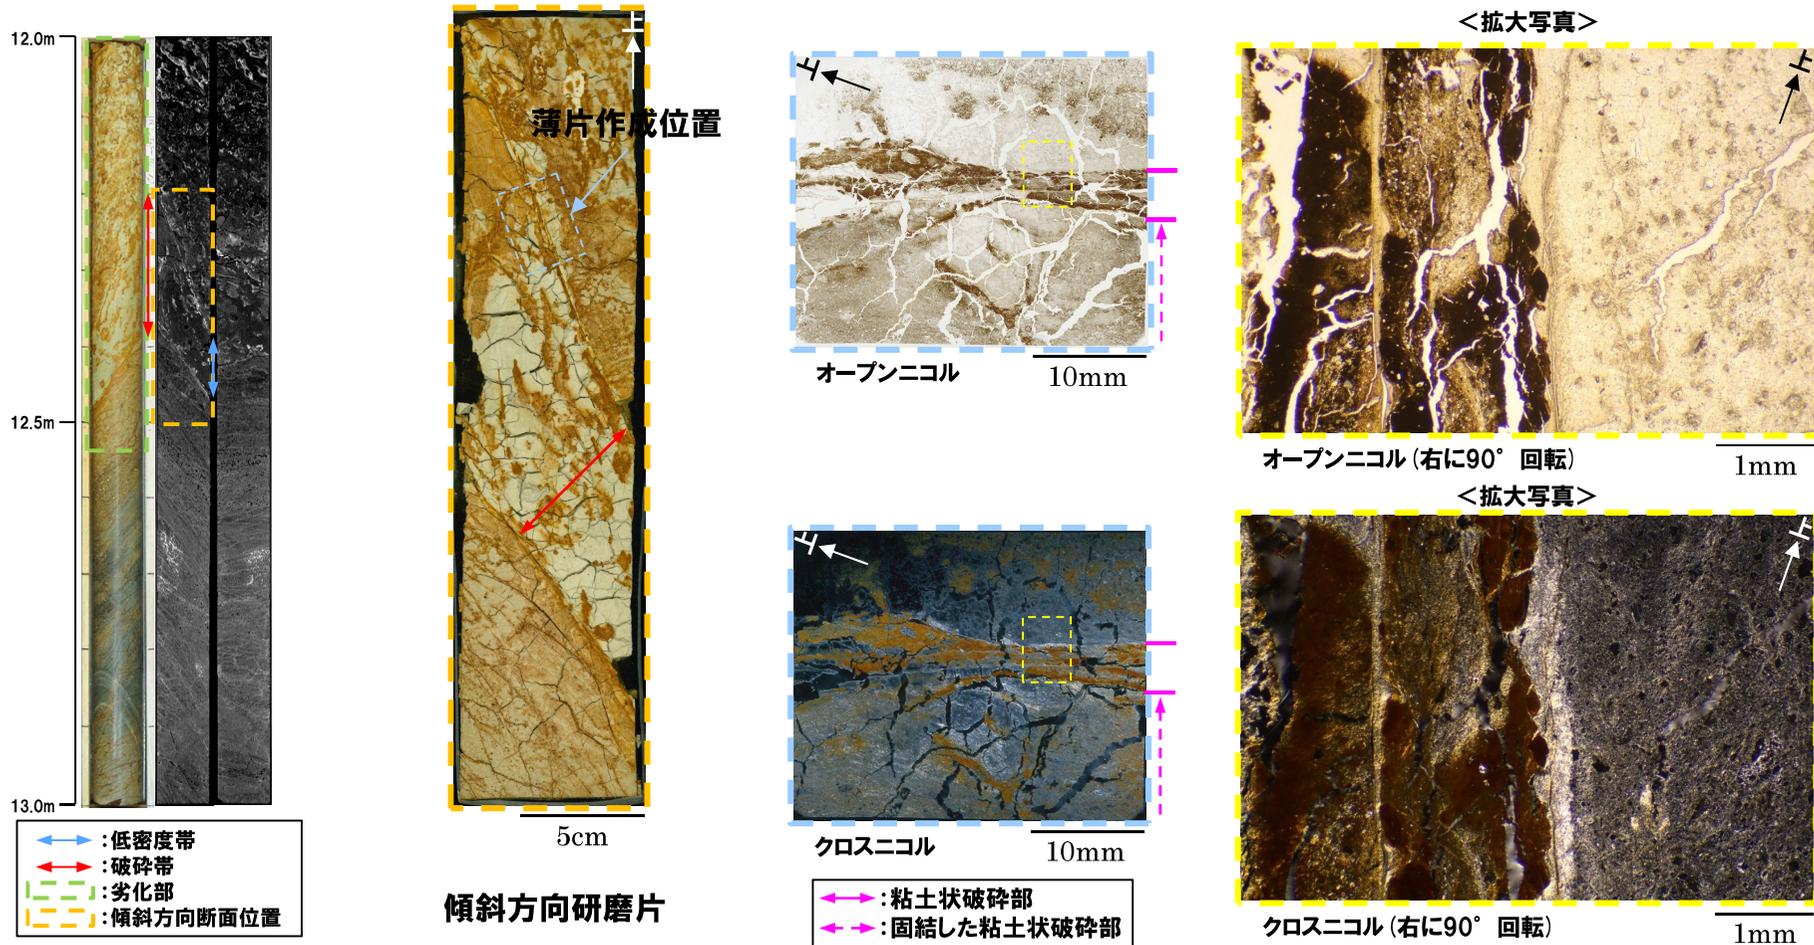
確認-2ボーリング (12.30m) -傾斜方向薄片観察結果 (1/2) -

- 粘土状破碎部は直線的に連続する。
- 粘土状破碎部周辺では、逆断層センスを示すR<sub>1</sub>面が認められる。

○X線CT画像観察, 条線観察及び薄片観察の結果, 当該破碎帯はF-1断層の最新活動部であると判断される。

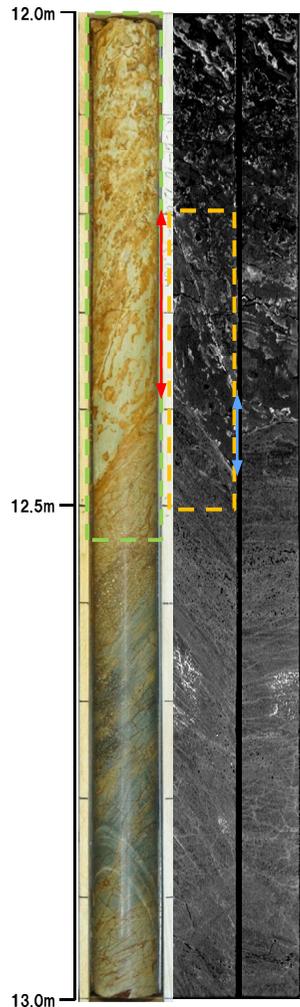
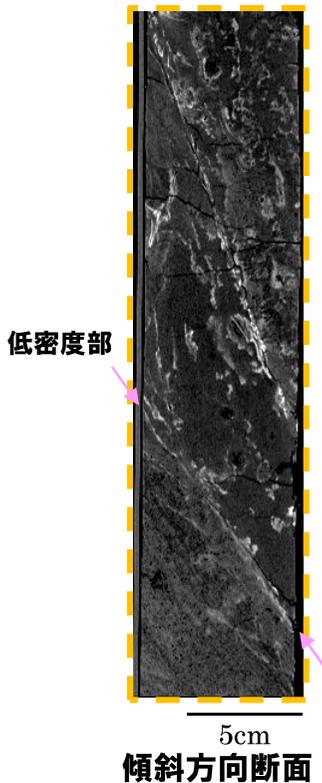
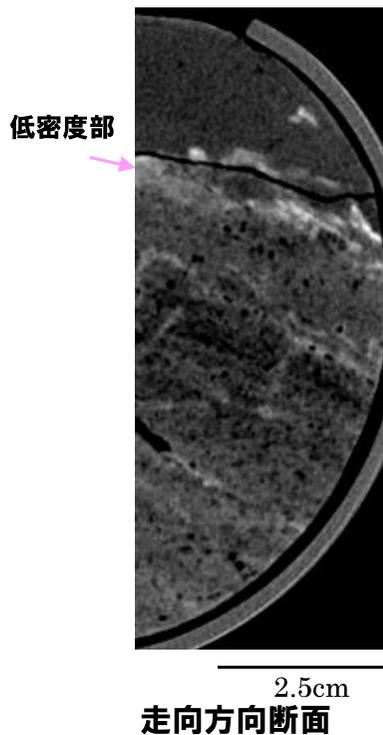
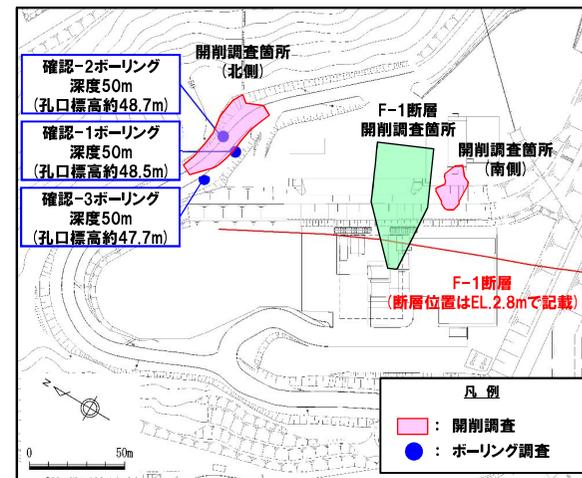
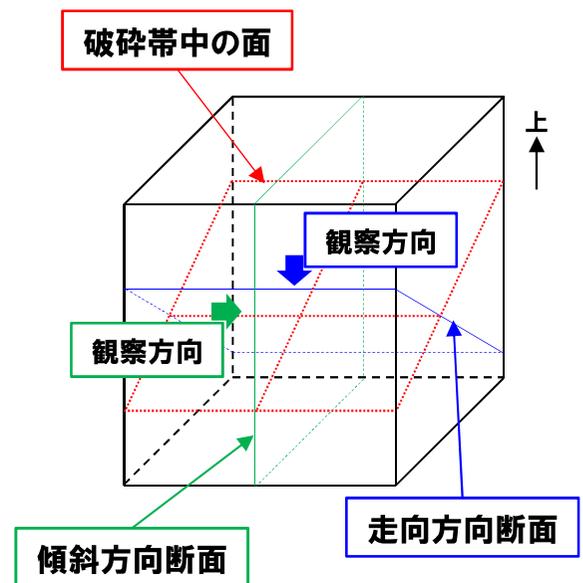
確認-2ボーリング (12.43m) -X線CT画像観察結果-

○X線CT画像観察の結果, やや不明瞭なもの, 連続する直線的な低密度部が認められる。
