**F-1断層の可能性を有する劣化部**

R1敷地-6ボーリング (133.65m) - 傾斜方向薄片観察結果 (2/2) -

## R1敷地-6ボーリング (134.81m) -X線CT画像観察結果-

### 確認-1ボーリング(別孔)-まとめ-

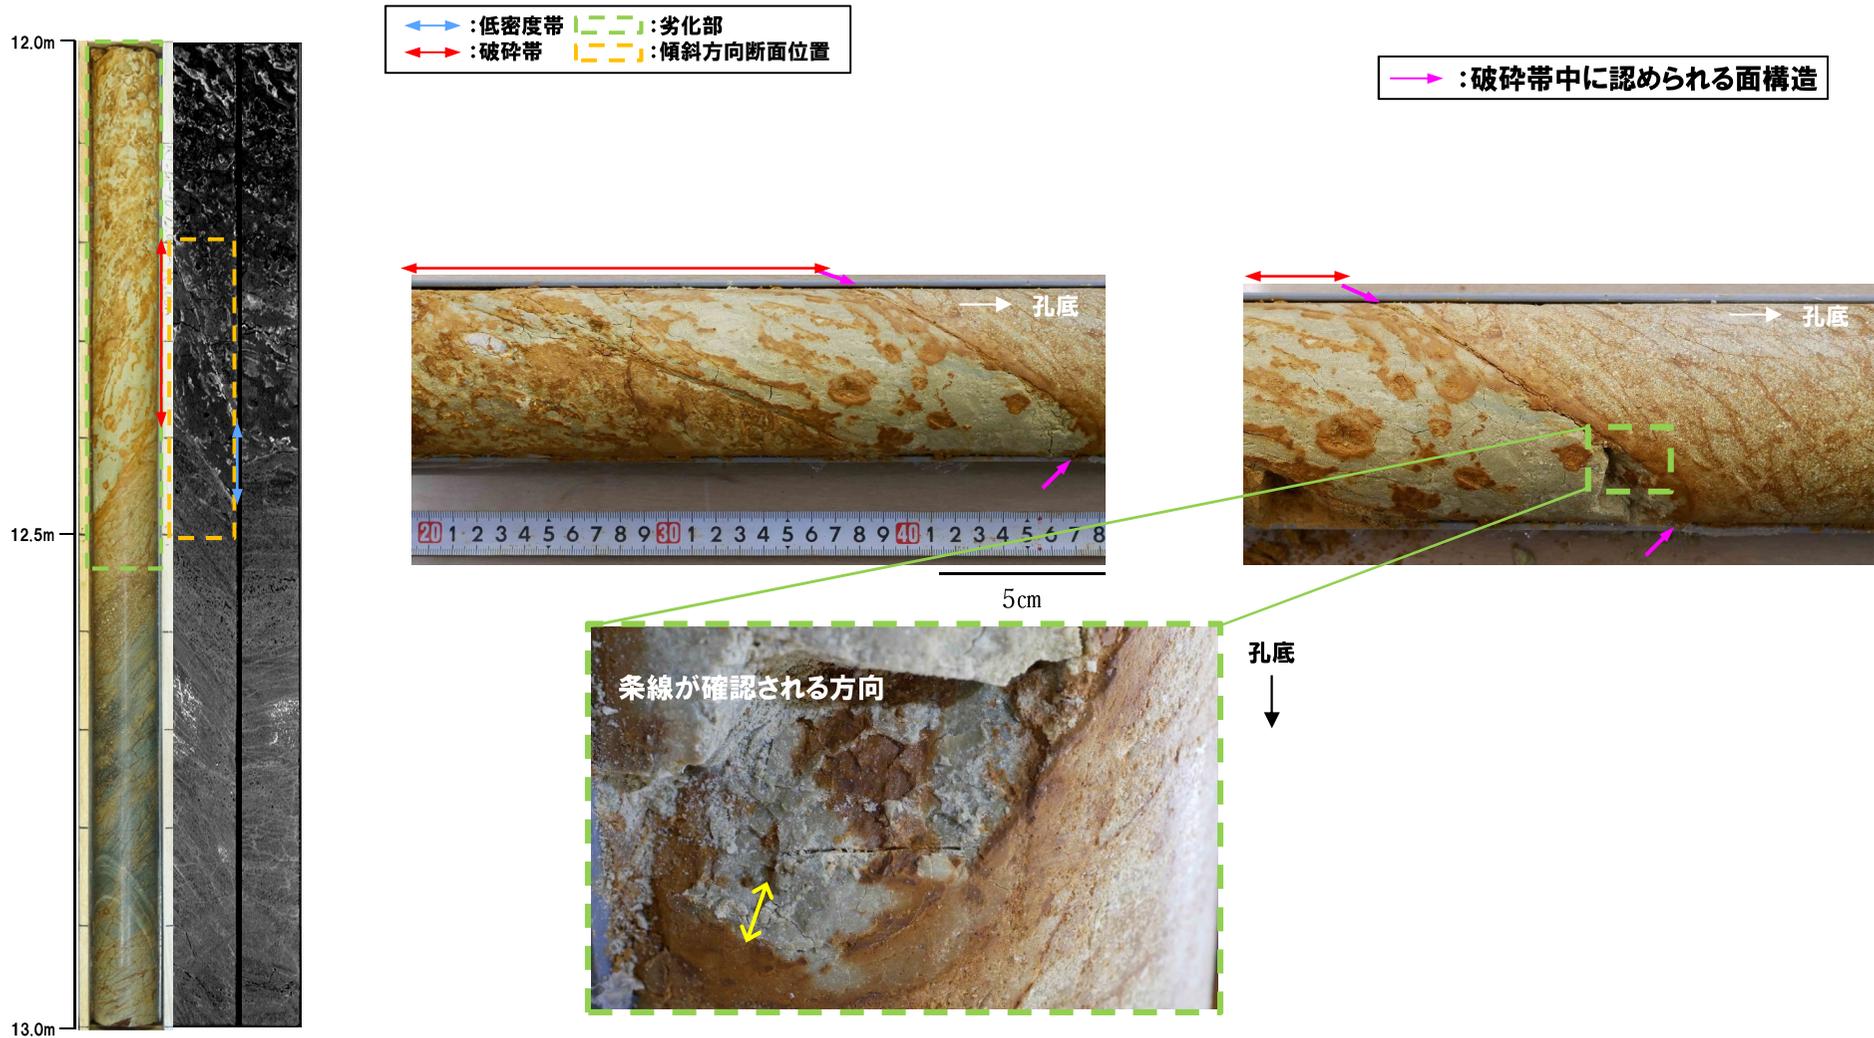
## 確認-2ボーリング(12.43m) - 条線観察結果 -

- 破碎帯中に認められる面構造を浅部側から深部側へ観察を行った。
- 厚さ約1~3mmの軟質粘土の挟在が認められる。
- 最急勾配方向と約20° 斜交する条線が認められ、浅部から深部方向に読み直すとレイク角は70° Lとなる。

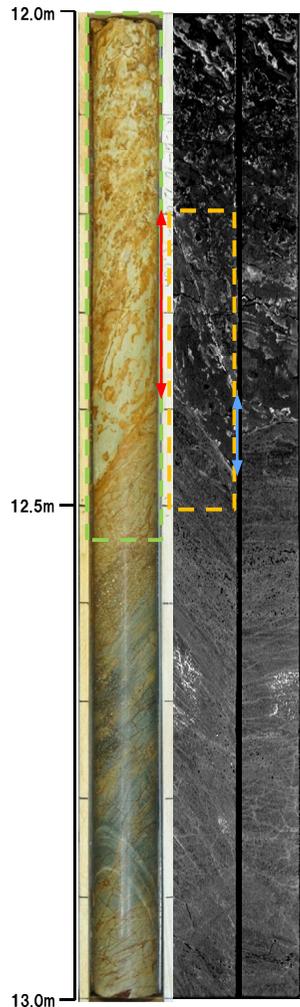
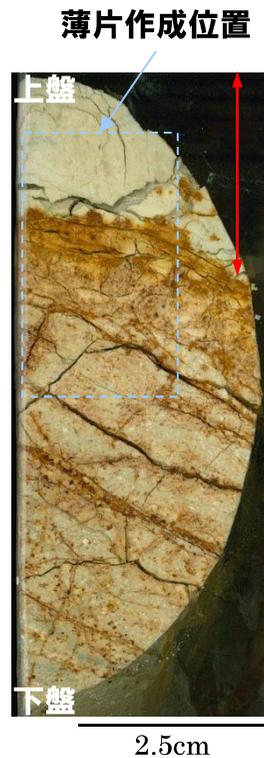
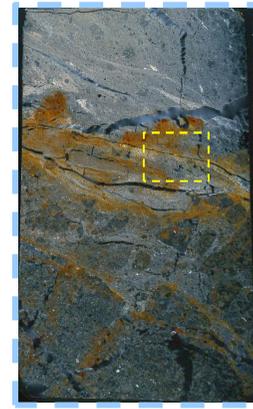
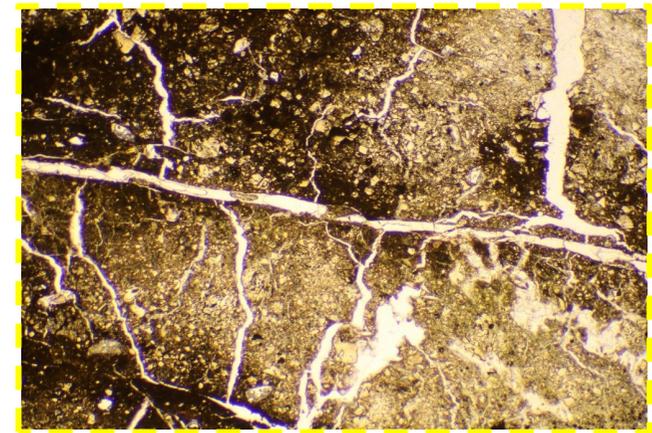
確認-2ボーリング (12.43m) - 走向方向薄片観察結果 (1/2) -

- 粘土状破碎部は連続するが、直線性に乏しい。
- 変位センスを示す明瞭な複合面構造は認められない。
