確認-3ボーリング

確認-3ボーリング-まとめ-

R1敷地-1ボーリング(17.60m)-まとめ-

R1敷地-7ボーリング-まとめ(1/2)-

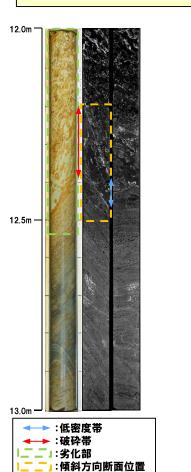
確認-2ボーリング(12.43m)-傾斜方向薄片観察結果(1/2)-

- ○粘土状破砕部はやや不明瞭なものの, 直線的に分布する。
- ○粘土状破砕部周辺では、逆断層センスを示すR₁面が認められる。

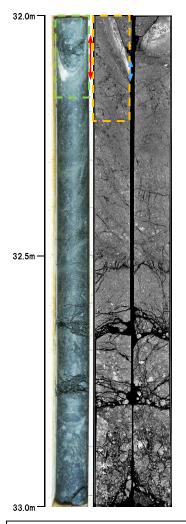
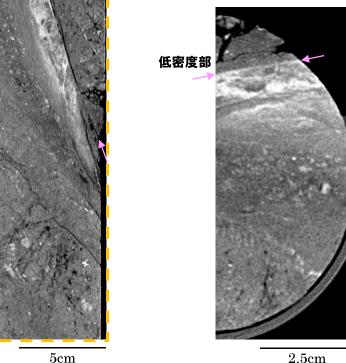
確認-3ボーリング(32.10m)-X線CT画像観察結果-

○X線CT画像観察の結果、連続する直線的な低密度部が認められる。

○X線CT画像観察,条線観察及び薄片観察の結果,深度32.10m及び32.13mの破砕帯はF-1断層の最新活動部であると判断される。

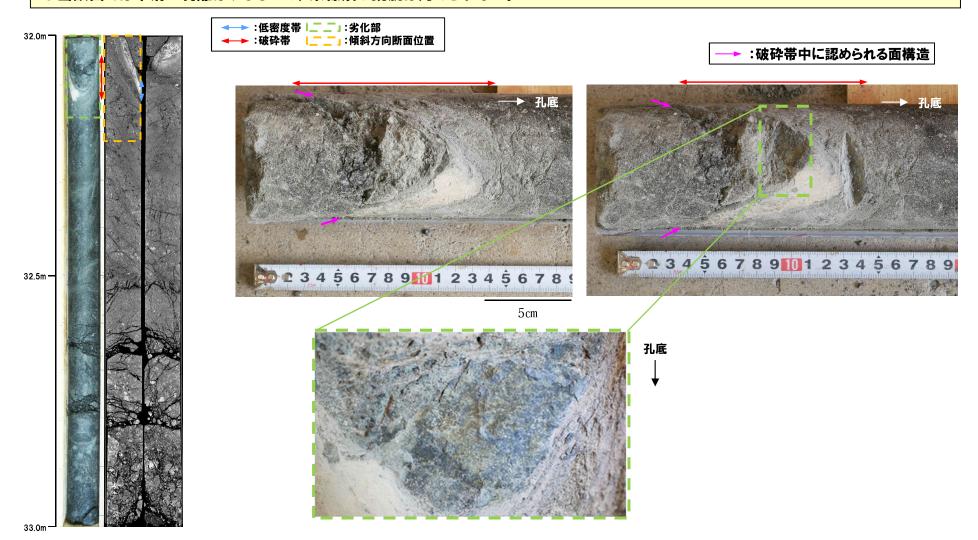
確認-3ボーリング(32.10m)-条線観察結果-

- ○破砕帯中に認められる面構造を浅部側から深部側へ観察を行った。
- ○厚さ約1~5mmの軟質粘土の挟在が認められる。
- ○当該面では平滑に剥離はするものの、条線及び鏡肌は認められない。

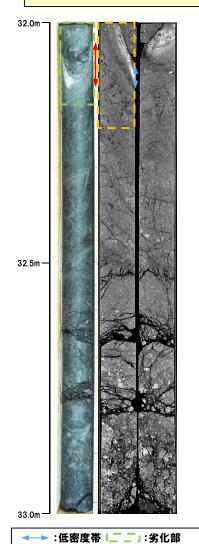
確認-3ボーリング(32.10m)-走向方向薄片観察結果(1/2)-

- ○粘土状破砕部は直線的に連続し、周辺では細粒化が認められる。
- ○変位センスを示す明瞭な複合面構造は認められない。

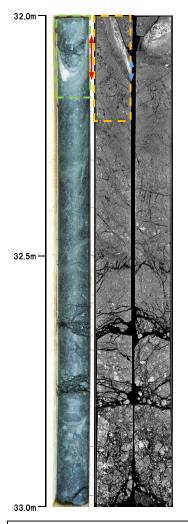
確認-3ボーリング(32.13m)-X線CT画像観察結果-

○X線CT画像観察の結果、やや不明瞭なものの、連続する直線的な低密度部が認められる。

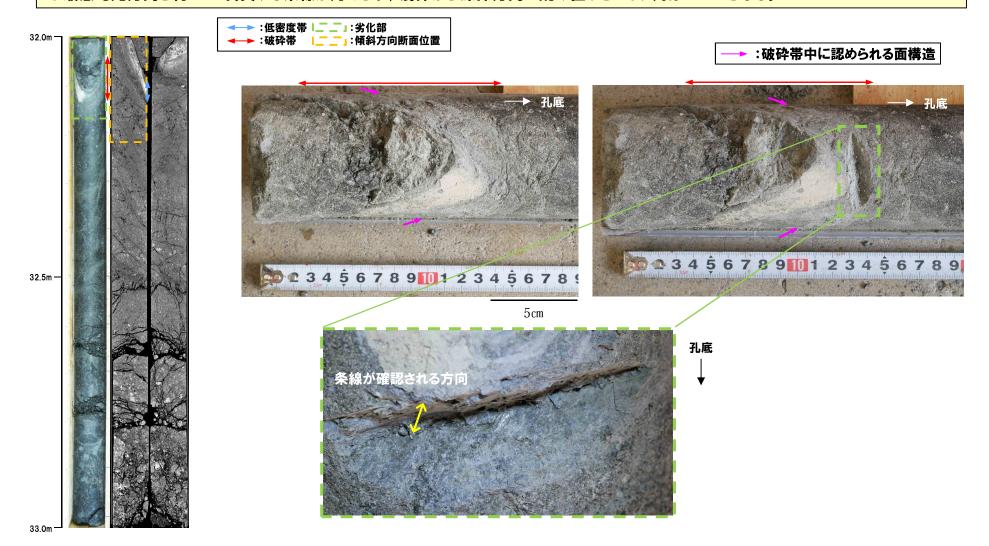
確認-3ボーリング(32.13m)-条線観察結果-

- ○破砕帯中に認められる面構造を浅部側から深部側へ観察を行った。
- ○厚さ約1~5mmの軟質粘土の挟在が認められる。
- ○最急勾配方向と約25°斜交する条線が認められ、浅部から深部方向に読み直すとレイク角は65°Lとなる。

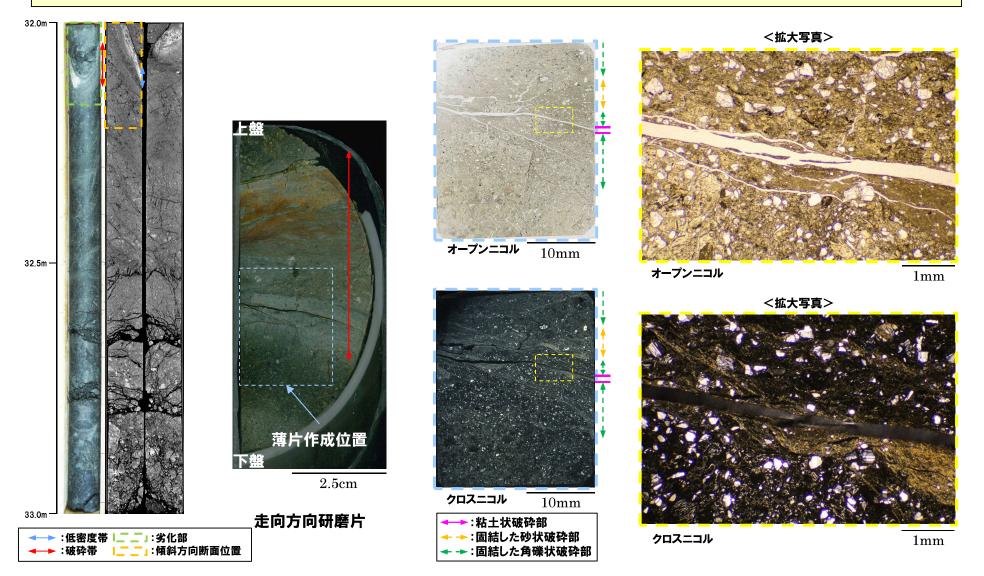
確認-3ボーリング(32.13m)-走向方向薄片観察結果(1/2)-

- ○粘土状破砕部はやや湾曲するものの、連続が認められる。
- ○変位センスを示す明瞭な複合面構造は認められない。

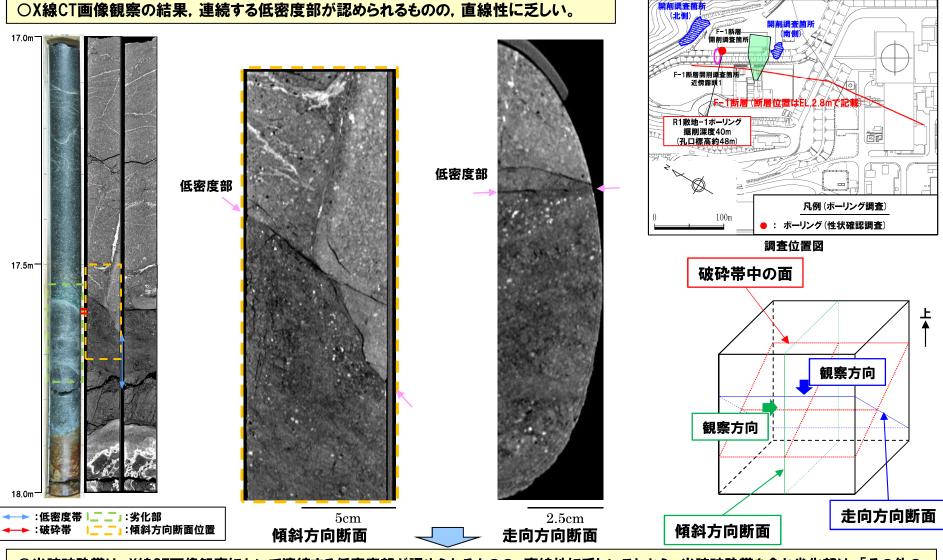
R1敷地-1ボーリング(17.60m)-X線CT画像観察結果-

○X線CT画像観察の結果、連続する低密度部が認められるものの、直線性に乏しい。

○当該破砕帯は、X線CT画像観察において連続する低密度部が認められるものの、直線性に乏しいことから、当該破砕帯を含む劣化部は、「その他の 劣化部」に区分される。

- ○当該破砕帯は、X線CT画像観察において連続する低密度部が認められるものの、直線性に乏しいことから、当該破砕帯を含む劣化部は、「その他の劣化部」に区分される。
- ○なお、当該劣化部は、形成後何らかの要因により変形を受けていると推定される。
- ○当該破砕帯は、X線CT画像観察(認定手順⑤ 低密度部の有無)において、「その他の劣化部」として区分されるが、念のため、条線観察 (認定手順⑤ 面構造の有無)及び薄片観察(認定手順⑦)についても実施し、その性状を確認した。
- ○当該破砕帯は、条線観察及び薄片観察において、以下のような特徴が認められる。
 - ・条線観察の結果,厚さ約~1mmの軟質粘土を挟在し,平滑な面構造が認められるが,条線及び鏡肌は認められない。
 - ・薄片観察の結果, 右横ずれ断層センスを示すP面が認められるが, 粘土状破砕部は直線性に乏しい。
- ○上記観察結果は、ボーリングコア観察及びX線CT画像観察の結果と調和的な特徴を示しているものと考えられる。

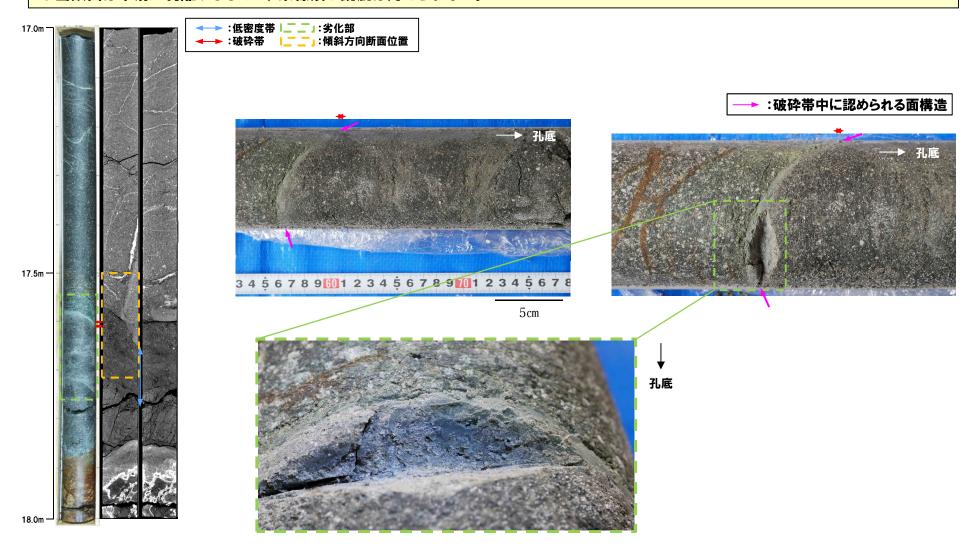
R1敷地-1ボーリング(17.60m)-条線観察結果-

- ○破砕帯中に認められる面構造を深部側から浅部側へ観察を行った。
- ○厚さ約~1mmの軟質粘土の挟在が認められる。
- ○当該面は平滑に剥離するものの. 条線及び鏡肌は認められない。

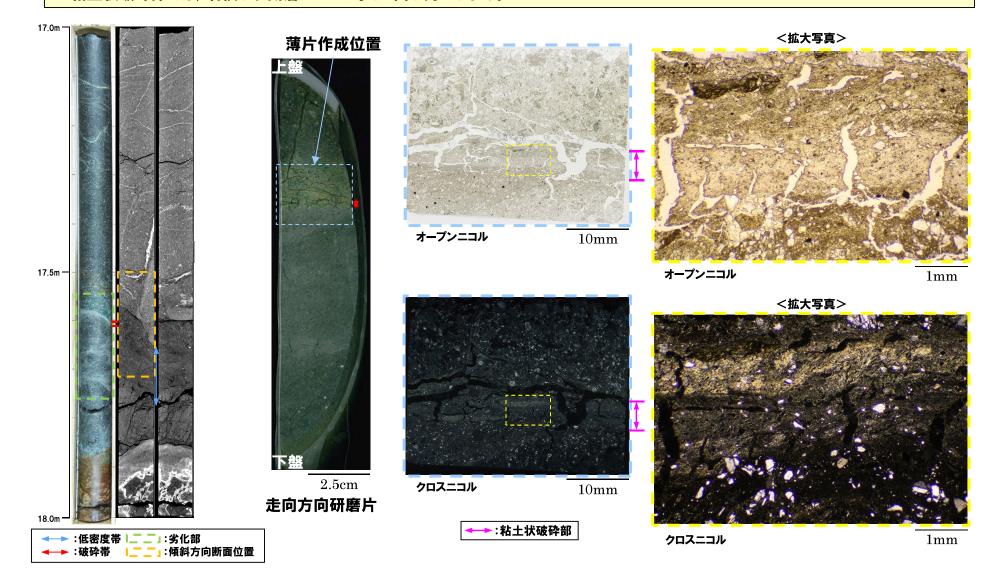
R1敷地-1ボーリング(17.60m)-走向方向薄片観察結果(1/2)-

- ○粘土状破砕部は連続するが, 直線性に乏しい。
- ○粘土状破砕部では、右横ずれ断層センスを示すP面が認められる。

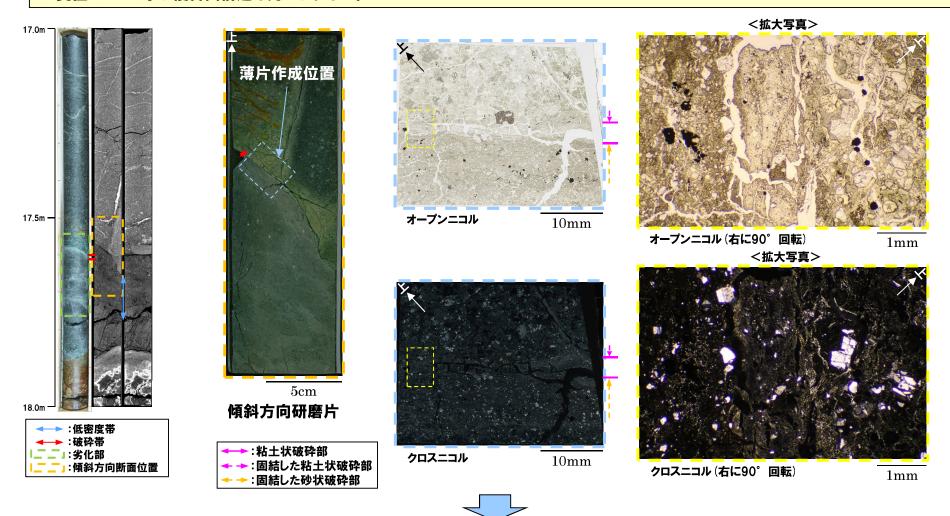
R1敷地-1ボーリング(17.60m)-傾斜方向薄片観察結果(1/2)-

- ○粘土状破砕部は連続するが、直線性に乏しい。
- ○変位センスを示す複合面構造は認められない。

○上記観察結果は、ボーリングコア観察及びX線CT画像観察の結果と調和的な特徴を示しているものと考えられる。

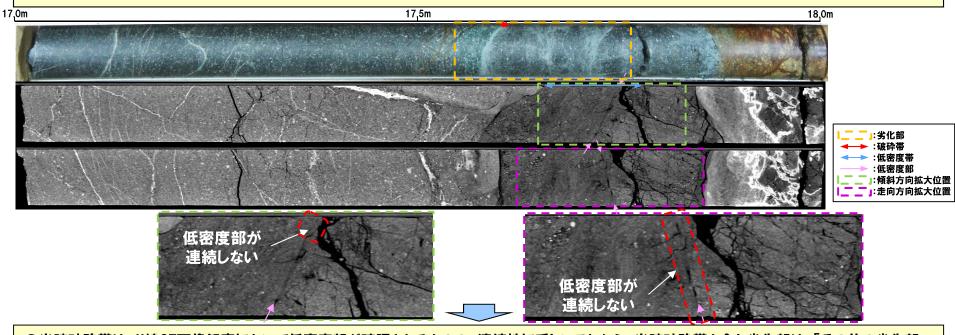
R1敷地-1ボーリング(17.72m)-X線CT画像観察結果-

- ○本ボーリングでは、F-1断層推定深度(約26m)付近において、F-1断層の最新活動部であると判断される破砕帯を有する劣化部(約27.80~27.95m)が認められる(P374~P381参照)。
- ○また、F-1断層推定深度より浅い位置 (深度17.55~17.75m) においても、劣化部が認められる。
- ○当該劣化部の出現深度は、概ねF-1断層推定深度と調和的であるものの、走向・傾斜がN58° E/49° E及びN85° E/30° Eであり、F-1 断層と異なることから、当該劣化部は、F-1断層の可能性を有する劣化部とは判定されないため、F-1断層の認定手順(P334~P335参照)において、認定手順④「条件を満たさない場合」に基づき検討を行う。
- ○当該劣化部中の深度17.72mに認められる破砕帯について、X線CT画像観察により、性状を確認した。
- ○当該破砕帯は、ボーリングコア観察及びX線CT画像観察において、以下のような特徴が認められる。
- ・ボーリングコア観察の結果、劣化部が認められ、連続する直線的な面構造を伴う。
- ・X線CT画像観察の結果. 低密度部が認められるものの. 連続性に乏しい。

- ○当該破砕帯は、X線CT画像観察において低密度部が確認されるものの、連続性に乏しいことから、当該破砕帯を含む劣化部は、「その他の劣化部」 に区分される。
- ○なお、当該劣化部は、固結後、局所的に変質の影響により軟質化したものであると推定される。
- ○上記を踏まえると、ボーリングコア観察において認められる軟質粘土は、局所的なものと判断される。

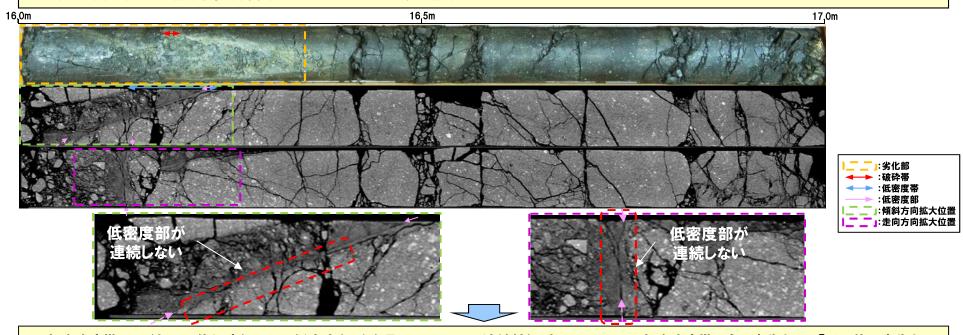
R1敷地-3ボーリング(16.33m)-X線CT画像観察結果-

- ○本ボーリングでは、F-1断層推定深度(約21m)付近において、F-1断層の最新活動部であると判断される破砕帯を有する劣化部(約12.30~12.60m)が認められる(P382~P395参照)。
- ○また、F-1断層推定深度より浅い位置 (深度16.00~16.35m) においても、劣化部が認められる。
- ○当該劣化部の出現深度は、F-1断層推定深度と調和的であるものの、走向・傾斜がN18° E/77° Wであり、F-1断層と異なることから、 当該劣化部は、F-1断層の可能性を有する劣化部とは判定されないため、F-1断層の認定手順(P334~P335参照)において、認定手順④「条件を満たさない場合」に基づき検討を行う。
- ○当該劣化部中の深度16.33mに認められる破砕帯について、X線CT画像観察により、性状を確認した。
- ○当該破砕帯は、ボーリングコア観察及びX線CT画像観察において、以下のような特徴が認められる。
- ・ボーリングコア観察の結果、劣化部が認められ、連続する直線的な面構造を伴う。
- ・X線CT画像観察の結果、低密度部が認められるものの、連続性に乏しい。

- 〇当該破砕帯は、X線CT画像観察において低密度部が確認されるものの、連続性に乏しいことから、当該破砕帯を含む劣化部は、「その他の劣化部」 に区分される。
- ○なお、 当該劣化部は、 固結後、 局所的に変質の影響により軟質化したものであると推定される。
- ○上記を踏まえると、ボーリングコア観察において認められる軟質粘土は、局所的なものと判断される。

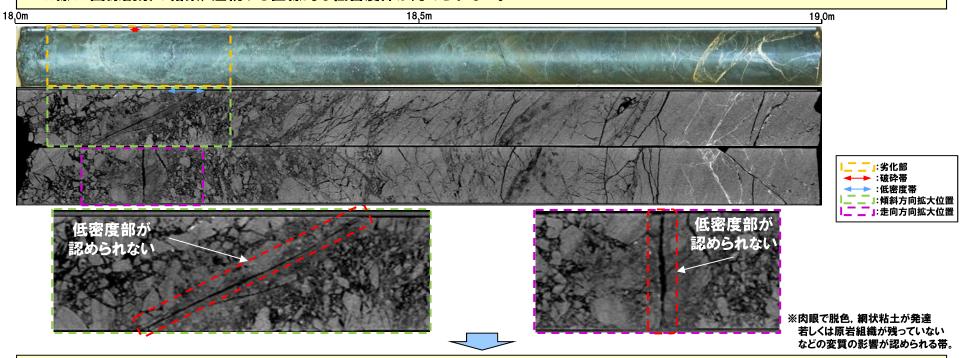
R1敷地-3ボーリング(18.10m)-X線CT画像観察結果-

- ○本ボーリングでは、F-1断層推定深度(約21m)付近において、F-1断層の最新活動部であると判断される破砕帯を有する劣化部(約12.30~12.60m)が認められる(P382~P395参照)。
- ○また、F-1断層推定深度より浅い位置 (深度18.05~18.25m) においても、劣化部が認められる。
- ○当該劣化部の出現深度は,F-1断層推定深度と調和的であるものの,走向・傾斜がN14° E/70° Wであり,F-1断層と異なることから, 当該劣化部は,F-1断層の可能性を有する劣化部とは判定されないため,F-1断層の認定手順(P334~P335参照)において,認定手順④「条件を満たさない場合」に基づき検討を行う。
- ○当該劣化部中の深度18.10mに認められる破砕帯について、X線CT画像観察により、性状を確認した。
- ○当該破砕帯は、ボーリングコア観察及びX線CT画像観察において、以下のような特徴が認められる。
- ・ボーリングコア観察の結果、劣化部が認められ、連続する直線的な面構造を伴う。
- ・X線CT画像観察の結果、連続する直線的な低密度部が認められない。

- ○当該部は、X線CT画像観察において低密度部が認められないことから、「その他の劣化部」に区分される。
- ○なお、ボーリングコア観察において認められる軟質粘土は、変質の影響により形成されたものであると判断され、破砕帯ではなく、変質帯※に区分される。

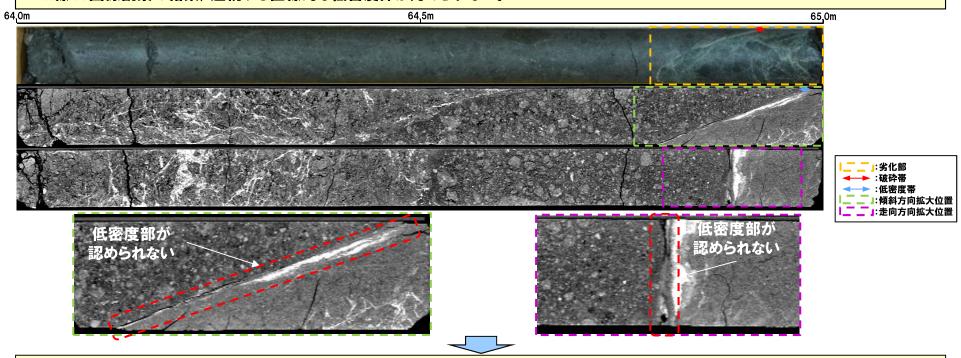
R1敷地-4ボーリング(64.84m)-X線CT画像観察結果-

- ○本ボーリングでは、F-1断層推定深度(約50m)付近において、F-1断層の最新活動部であると判断される破砕帯を有する劣化部(約48.30~48.60m及び約49.40~49.60m)が認められる(P396~P409参照)。
- ○また、F-1断層推定深度より深い位置 (深度64.80~65.00m) においても、劣化部が認められる。
- ○当該劣化部の出現深度は、F-1断層推定深度と異なり、走向・傾斜についても、N14° E/70° Wであり、F-1断層と異なることから、当該 劣化部は、F-1断層の可能性を有する劣化部とは判定されないため、F-1断層の認定手順(P334~P335参照)において、認定手順④ 「条件を満たさない場合」に基づき検討を行う。
- ○当該劣化部中の深度64.84mに認められる破砕帯について、X線CT画像観察により、性状を確認した。
- ○当該破砕帯は、ボーリングコア観察及びX線CT画像観察において、以下のような特徴が認められる。
- ・ボーリングコア観察の結果、劣化部が認められ、連続する直線的な面構造を伴う。
- ・X線CT画像観察の結果、連続する直線的な低密度部が認められない。

- ○当該部は、X線CT画像観察において低密度部が認められないことから、「その他の劣化部」に区分される。
- ○なお、ボーリングコア観察において認められる軟質粘土は、変質の影響により形成されたものであると判断され、破砕帯ではなく、変質帯に区分される。

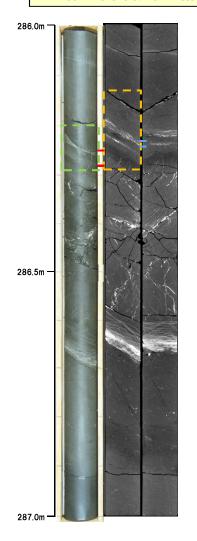
R1敷地-7ボーリング(286.25m)-X線CT画像観察結果-

○X線CT画像観察の結果、連続する直線的な低密度部は認められない。

- ○当該部は、X線CT画像観察において低密度部が認められないことから、「その他の劣化部」に区分される。
- ○なお、ボーリングコア観察において認められる軟質粘土は、変質の影響により形成されたものであると判断され、破砕帯ではなく、変質帯 に区分される。
