石炭火力発電所のボイラ管深層部の肉厚測定の概要

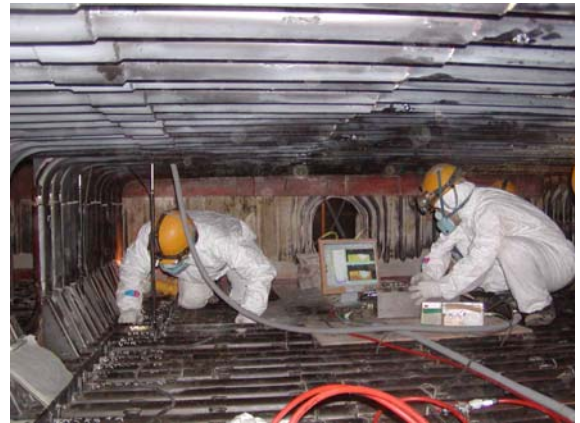
過熱器パネル
