平成19年9月27日
北海道電力株式会社

泊発電所1号機の非常用ディーゼル発電機起動不能に係る

原因と対策について

泊発電所1号機 非常用ディーゼル発電機起動不能の原因と対策についての説明図(1/2)

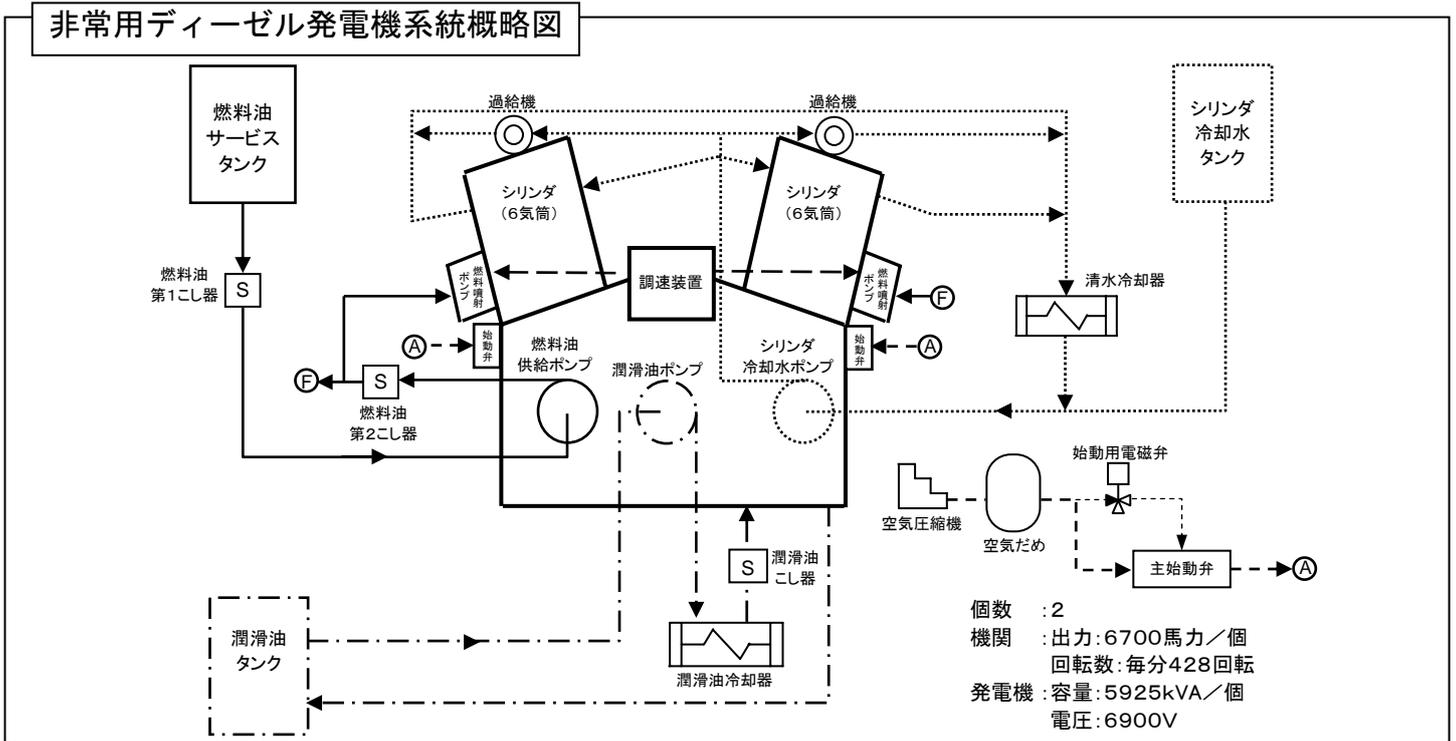
調速装置内部から、最大6 mm程度の金属片が見つかりました。これらについて成分分析を行った結果、アルミニウム等が主成分であることがわかりました。

1 A－非常用ディーゼル発電機で油面計のネジ山が損傷していたことおよび調速装置内部で見つかった金属片と成分が一致したことから、油面計取付部のネジ山が異物になったものと考えられました。

油面計の脱着により、ネジ部にバリが発生し混入した可能性があります。当該調速装置の点検履歴より、異物の混入時期は平成19年8月7日の油面計取付時と推定しました。

この異物が原因となって、調速装置内のパイロットバルブプランジャの動きを阻害し、1 A－非常用ディーゼル発電機が起動失敗に至ったものと推定しました。

1 A - 非常用ディーゼル発電機

- ・金属の異物が認められ、成分分析の結果、鉄およびアルミ合金と判明。(図1)
- ・油面計の接続ネジ部に損傷が確認された。(図2)

- (1) 調速装置およびブースターに設けられている継手部については、油面計の脱着が今回の事象発生の要因となった可能性があることから、現地における取付、取外しは実施しないこととします。
- (2) 従来は現地においてこれらのネジ部を取外した場合には、取付時にシールテープを使用していたが、シールテープの施工管理が不十分であったことが事象発生の要因となった可能性があることから、念のためシールテープではなく、破片となって混入する恐れのない代替材を使用することとします。
- (3) 調速装置ブースターユニット取付時は、作業エリアに異物混入防止養生を実施することとします。また、現地での調速装置取付時の給油や定期的な油交換時の給油の際は、フィルターを通して実施することとします。
