平成18年2月9日
北海道電力株式会社

定期検査中の泊発電所1号機で確認された 非常用排気筒のひび割れの原因と対策について

泊発電所 1号機 非常用排気筒のひび割れの原因と対策について (1/ 2)

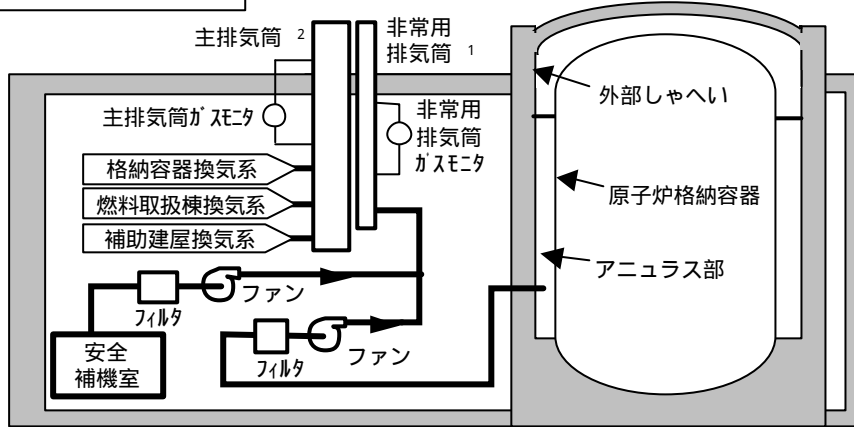
概略系統図

非常用排気筒仕様	
寸法 (頂部)	0.3×1.5m
寸法 (脚部)	0.3×1.0m
厚さ	2.0mm
材料	ステンレス鋼 (SUS304)

主排気筒仕様	
寸法 (頂部)	2.7×1.5m
寸法 (脚部)	1.7×2.5m
厚さ	2.0mm
材料	ステンレス鋼 (SUS304)
