## 3-3 兜岩に関する検討結果

### 地すべり地形DB (兜岩)

## 空中写真判読結果(兜岩)

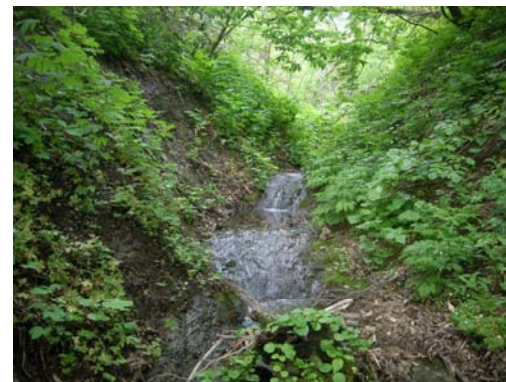
写真13: 神恵内層の凝灰角礫岩が河床で連続露頭する。

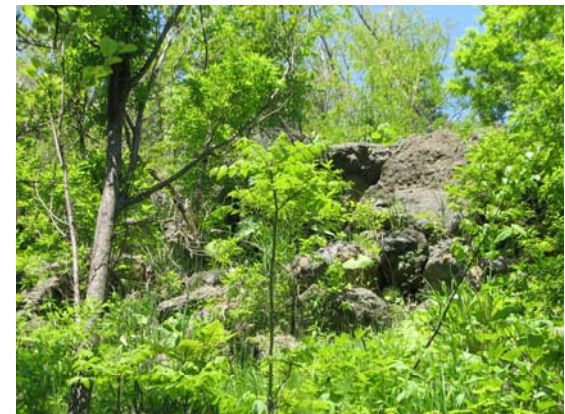
写真16:右岸の河食崖に分布する神恵内層の凝灰角礫岩の露頭。

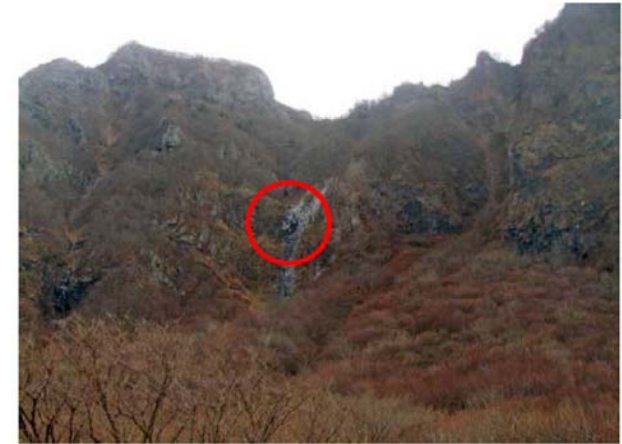
写真2: 雲間の滝付近の急崖  
柱状節理の発達した堅硬な溶岩が露岩し、滑落崖等の地すべりを示唆する状況は認められない。

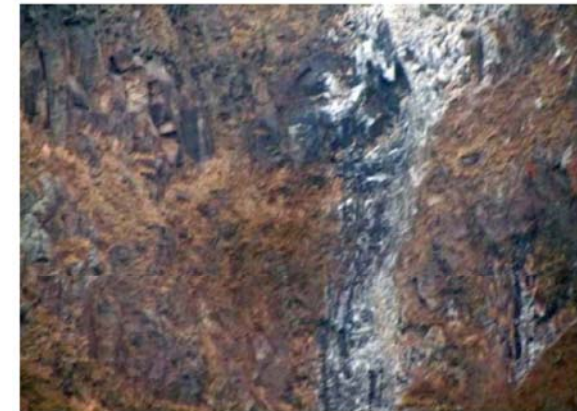
写真3: (写真2の拡大)  
柱状節理の発達した堅硬な溶岩が露岩し、滑落崖等の地すべりを示唆する状況は認められない。
