泊発電所の基準津波に関するコメント回答 (資料集)

平成27年8月21日
北海道電力株式会社

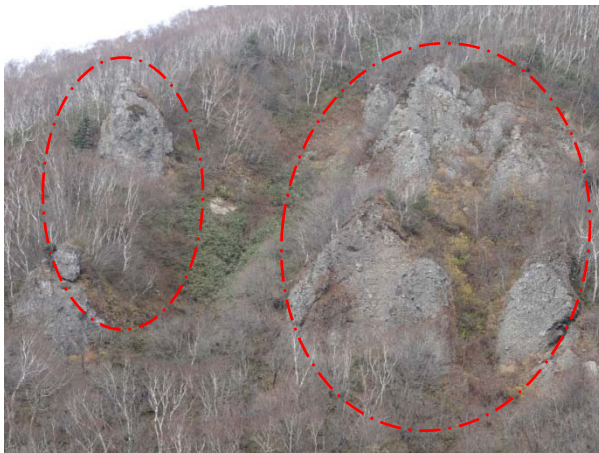
OB10:右岸に分布する積丹岳溶岩類の塊状溶岩類（標高440m付近）。

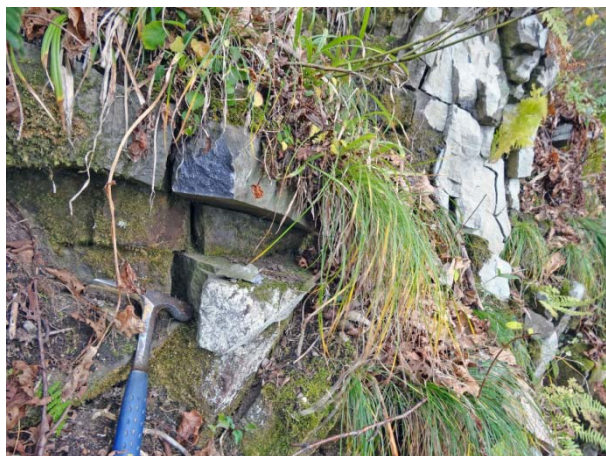
OB14:左岸に分布する積丹岳溶岩類の層状溶岩（OB13の上位）。

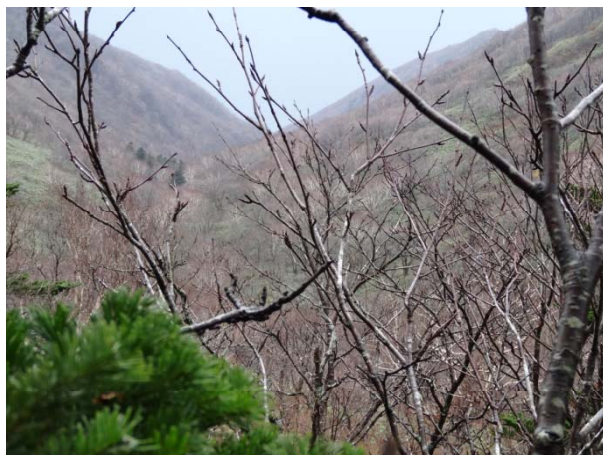
OB17: 上流から下流方向へ開析された沢の状況。

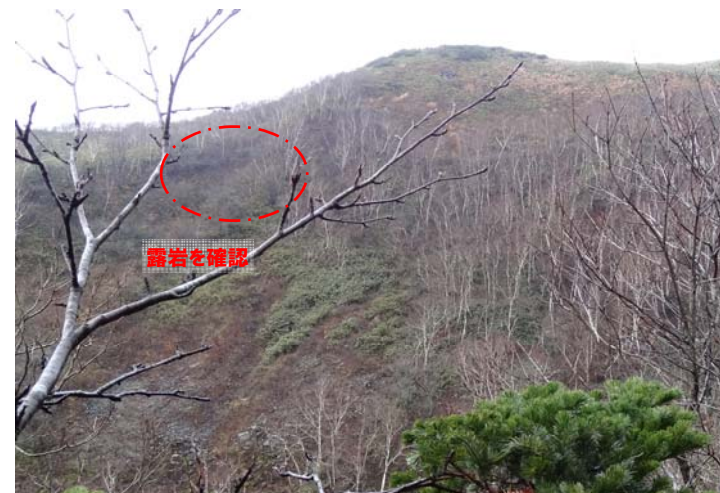
OB18: 山頂及び斜面の露頭で積丹岳溶岩類を確認。

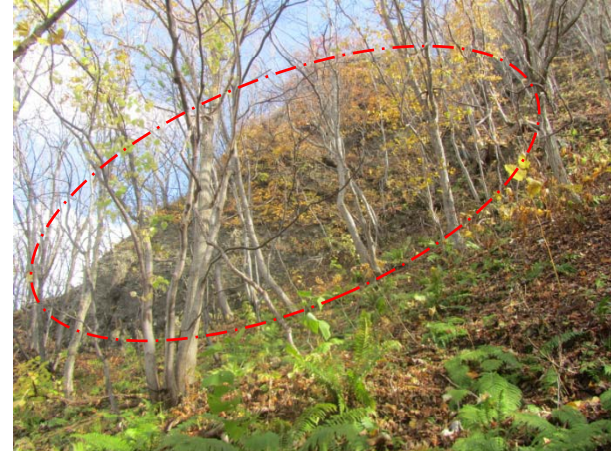
NT11:ノット川と枝沢合流部の左岸尾根の神恵内層の自破碎溶岩、基部は落石堆。
