# 泊発電所3号炉

## 地盤(敷地の地質・地質構造)

(F-1断層の活動性評価に関する追加調査について)

令和元年9月27日  
北海道電力株式会社

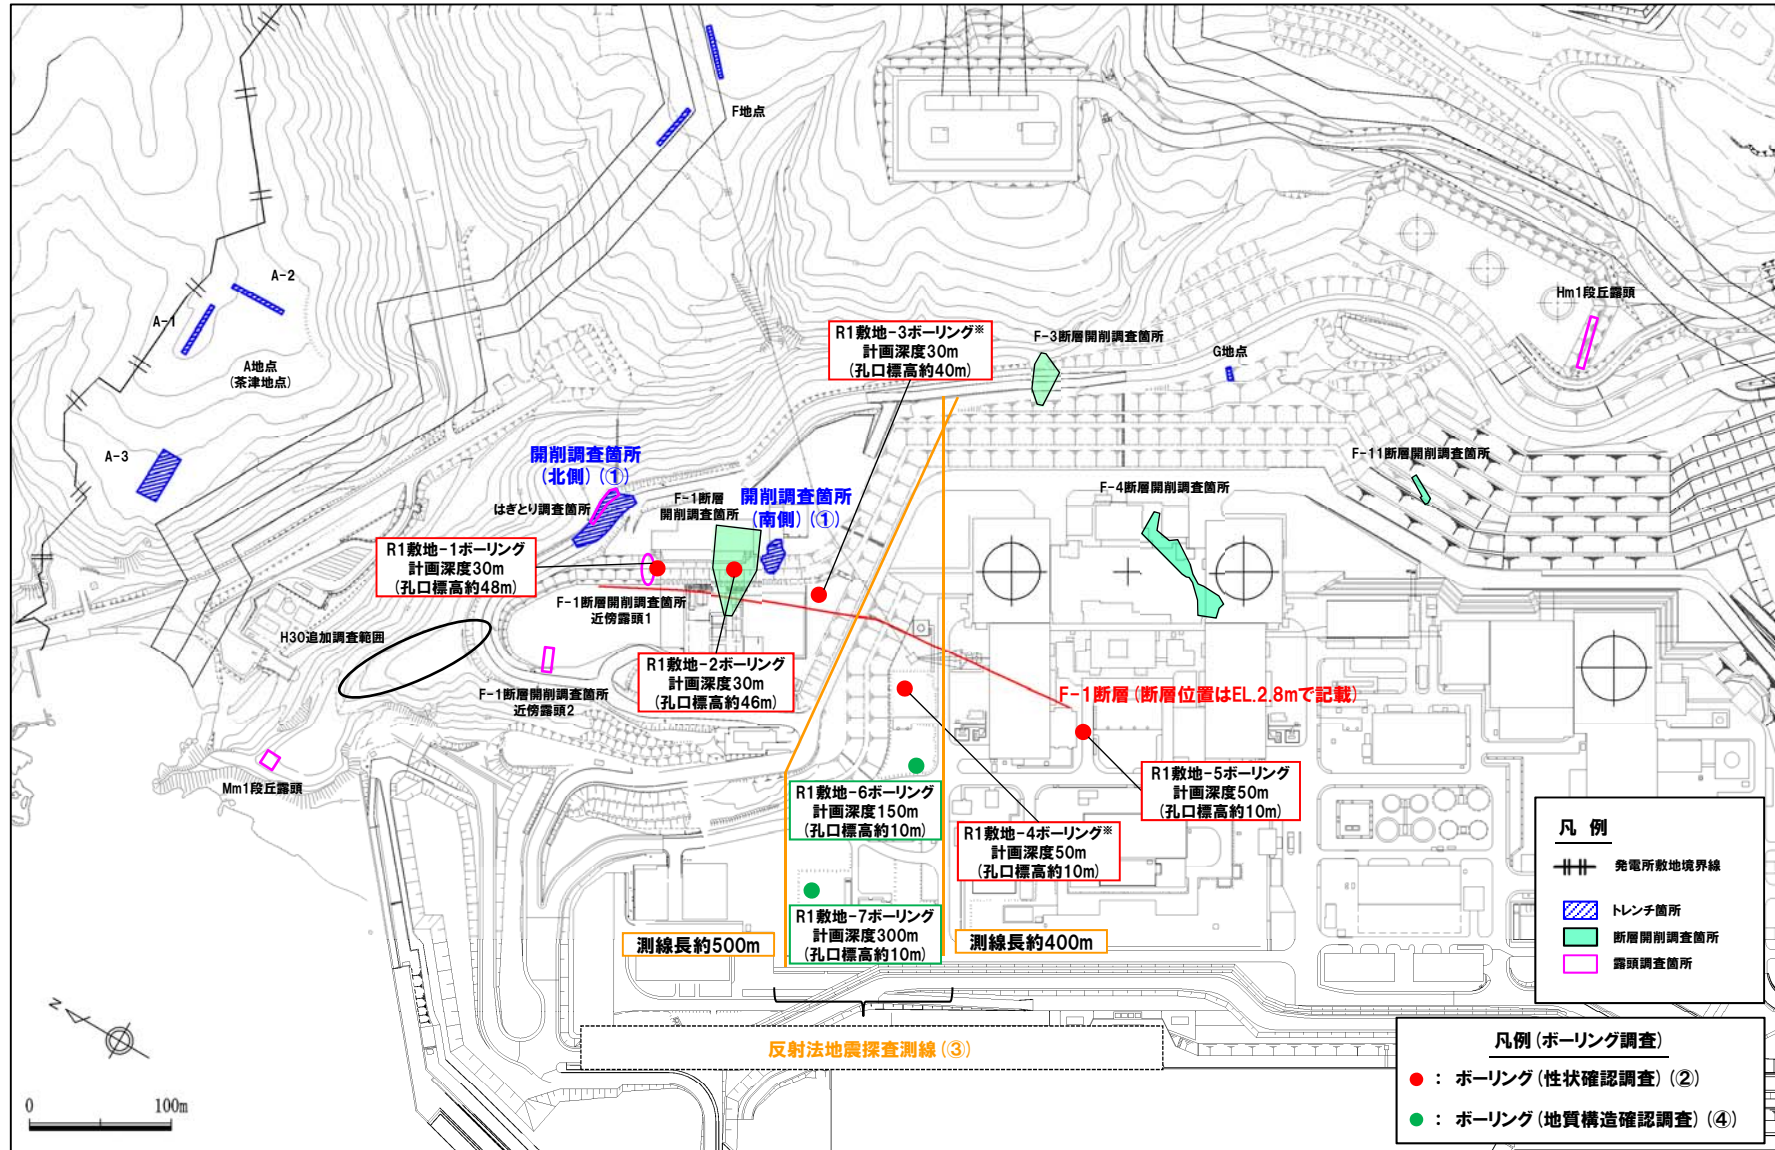
調査位置図 (変更後の地形)

※当該ボーリングは、F-1断層の性状確認を主目的として実施するが、調査結果は、反射法地震探査結果との対比にも用いる。

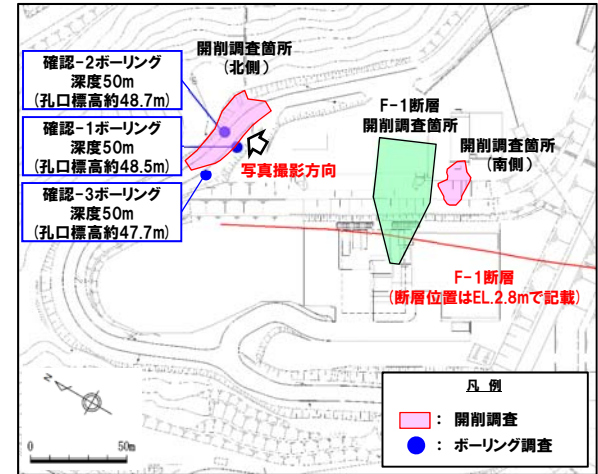
## ⑤開削調査箇所(北側) 状況写真

- 事前確認調査結果を踏まえ、開削調査位置を選定し、7/Mに掘削が完了した。
- 当該調査箇所については、F-1断層と考えられる断層を確認した。
- 現在、各種観察に基づく地層区分及びその妥当性を確認するため、各種分析・測定を実施している。
