(2)開削調査箇所(南側)

③-2 小断層上端付近の詳細観察-海側壁面はぎとり転写試料(3/7) -

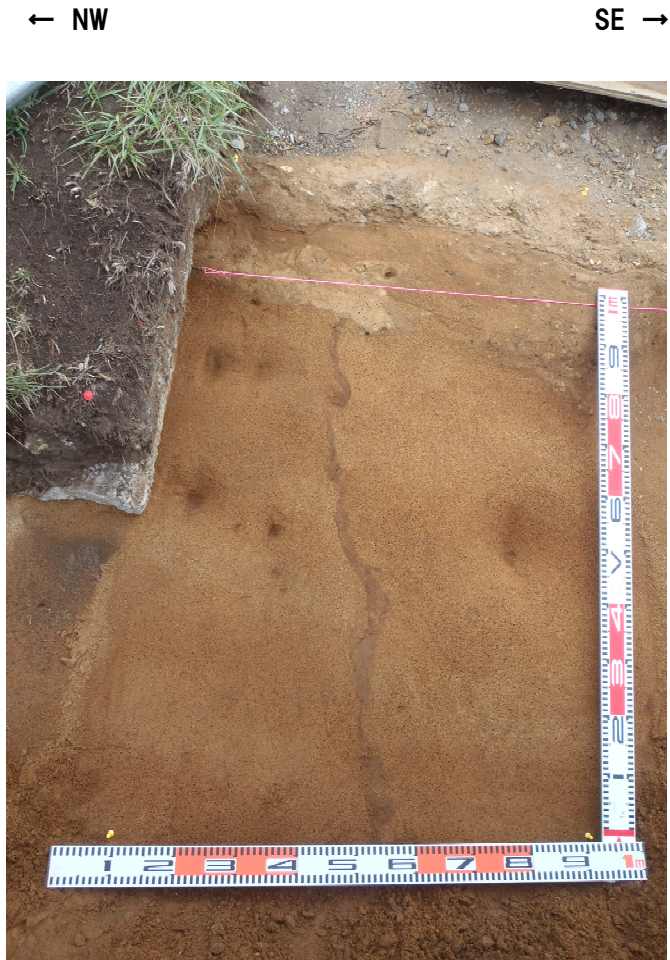
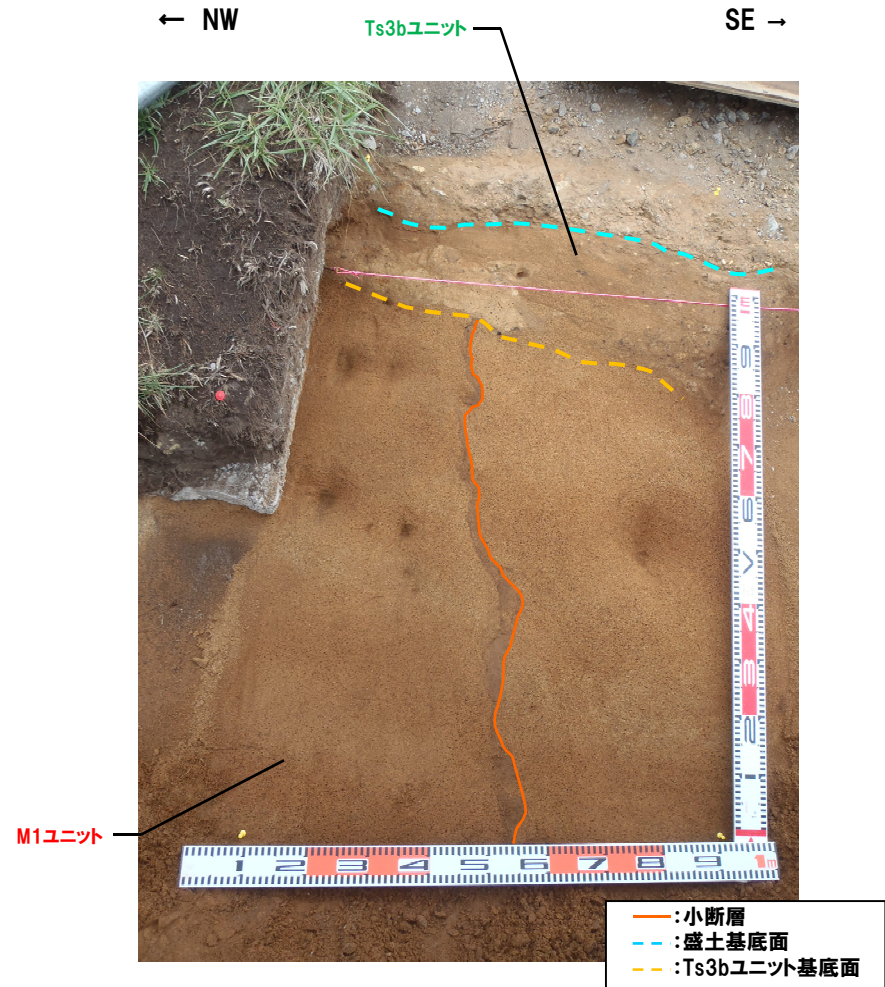
開削調査箇所(南側)海側壁面
小断層上端付近 拡大写真(解釈線なし)

開削調査箇所(南側)海側壁面
小断層上端付近 拡大写真(解釈線あり)

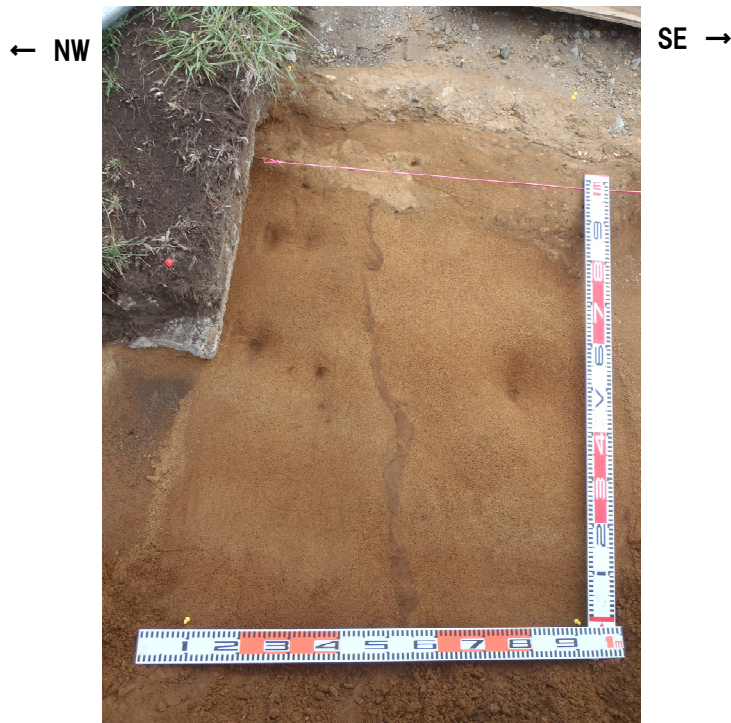
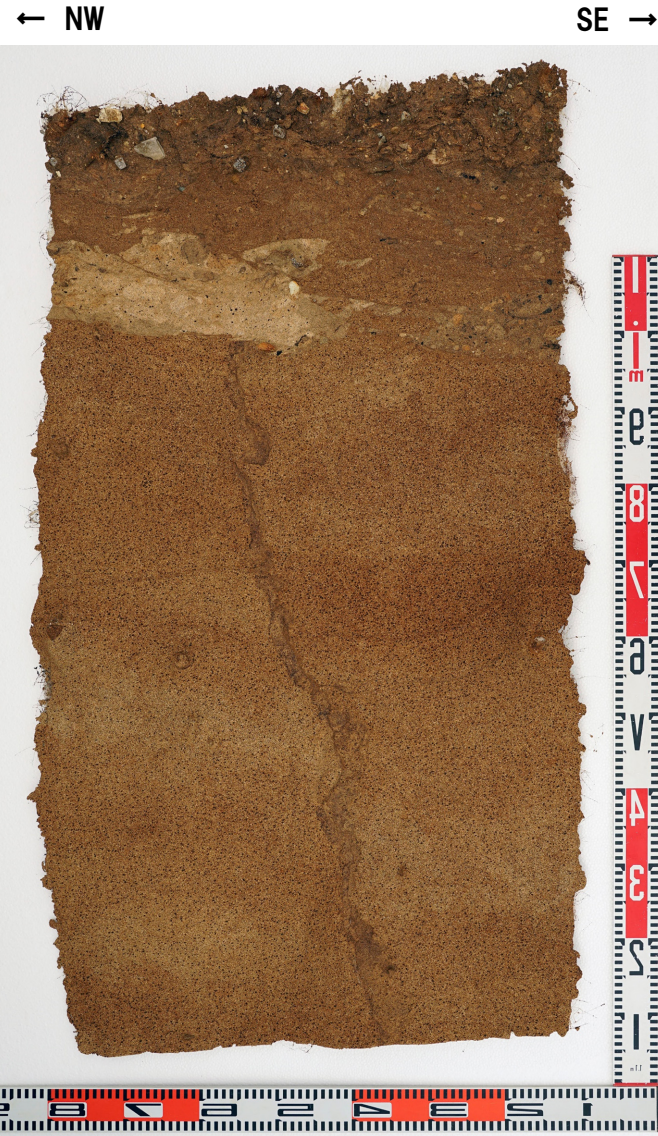
- 本はぎとり転写試料において、以下の状況を確認した。
- ・小断層は、M1ユニットに変位を与えており、Ts3bユニットの基底面直下まで剪断面が連続する。
 - ・小断層に見かけ鉛直変位量の減衰は認められない。
 - ・Ts3bユニットの基底面に、小断層による変位は認められない。
 - ・Ts3bユニット中に、剪断面は認められない。

開削調査箇所(南側)海側壁面
小断層上端付近 拡大写真(解釈線なし)

はぎとり転写試料 写真(左右反転)(解釈線なし)

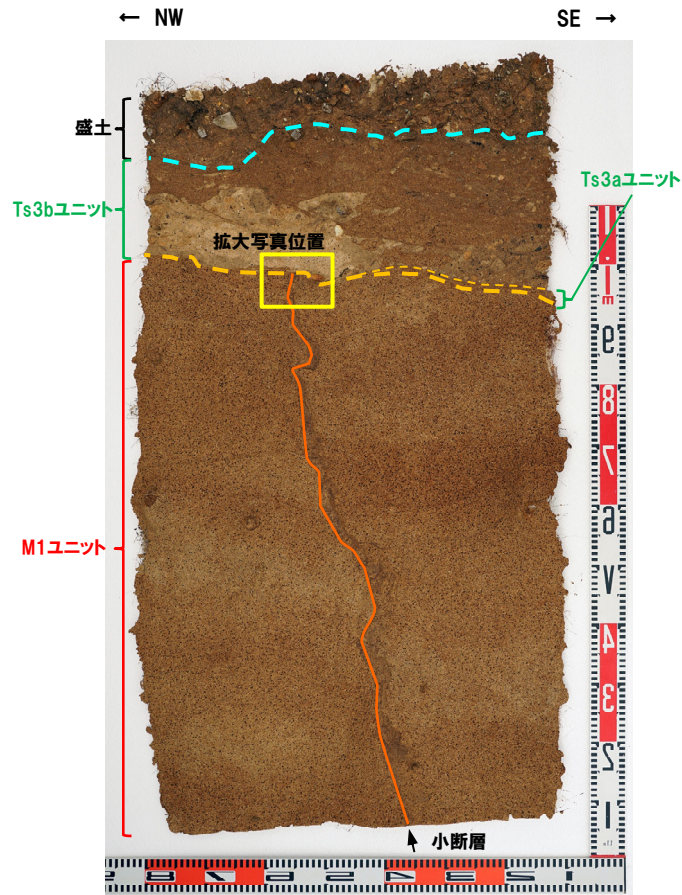
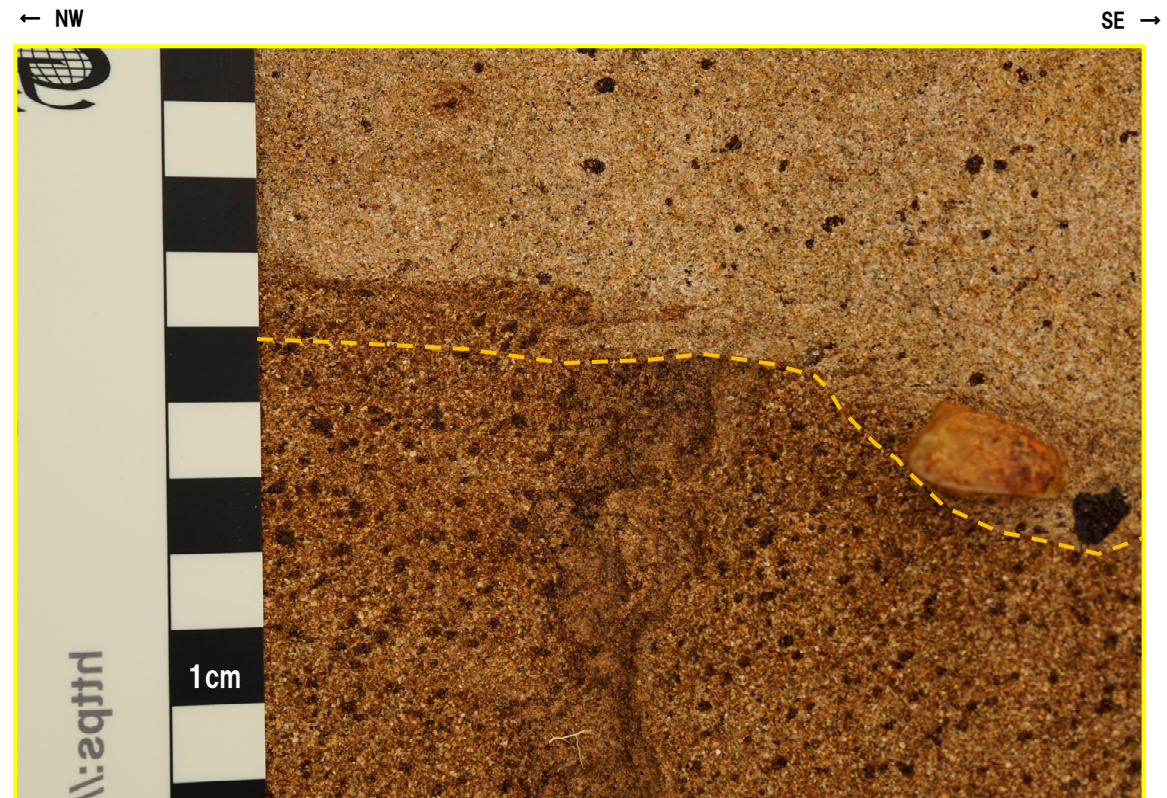
海側壁面はぎとり転写試料 写真(左右反転)
(解釈線あり)

小断層上端付近 拡大写真(左右反転)(解釈線あり)

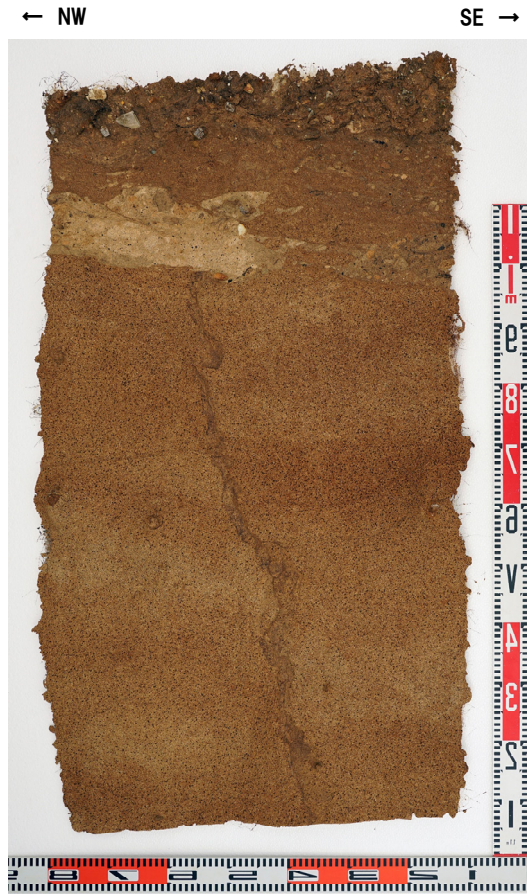
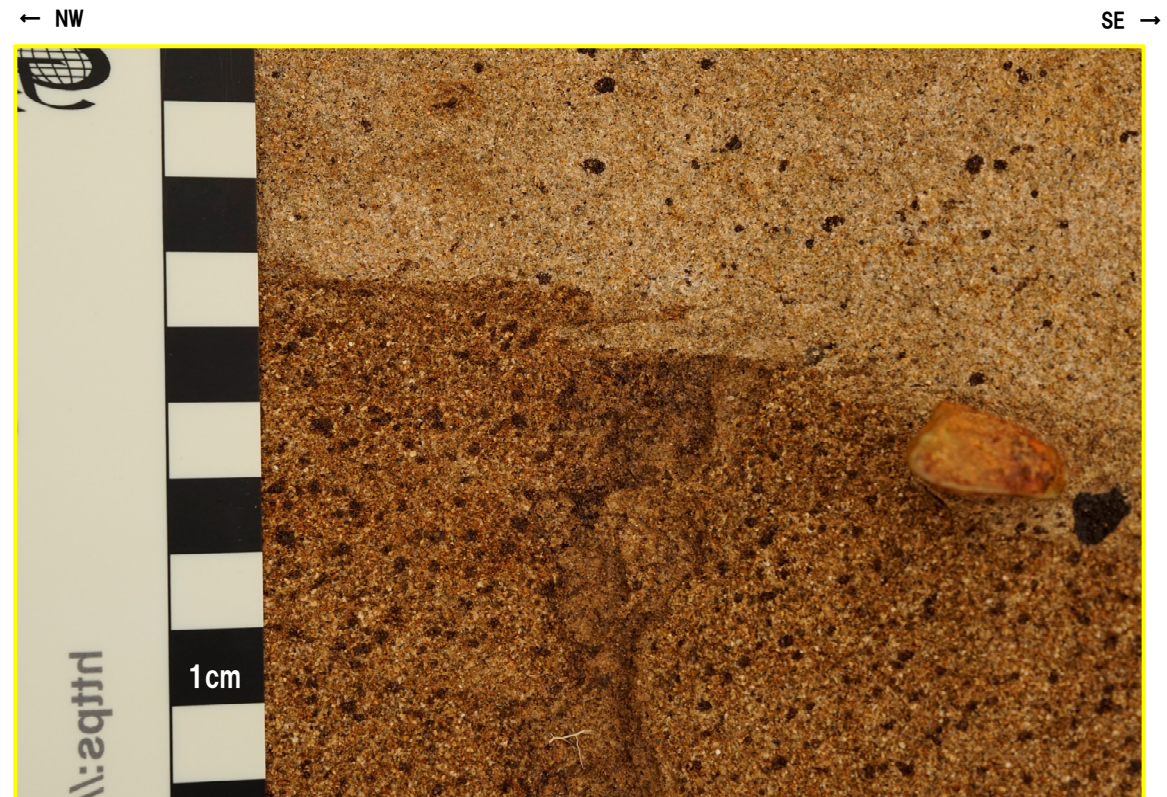
海側壁面はぎとり転写試料 写真(左右反転)
(解釈線なし)

小断層上端付近 拡大写真(左右反転)(解釈線なし)

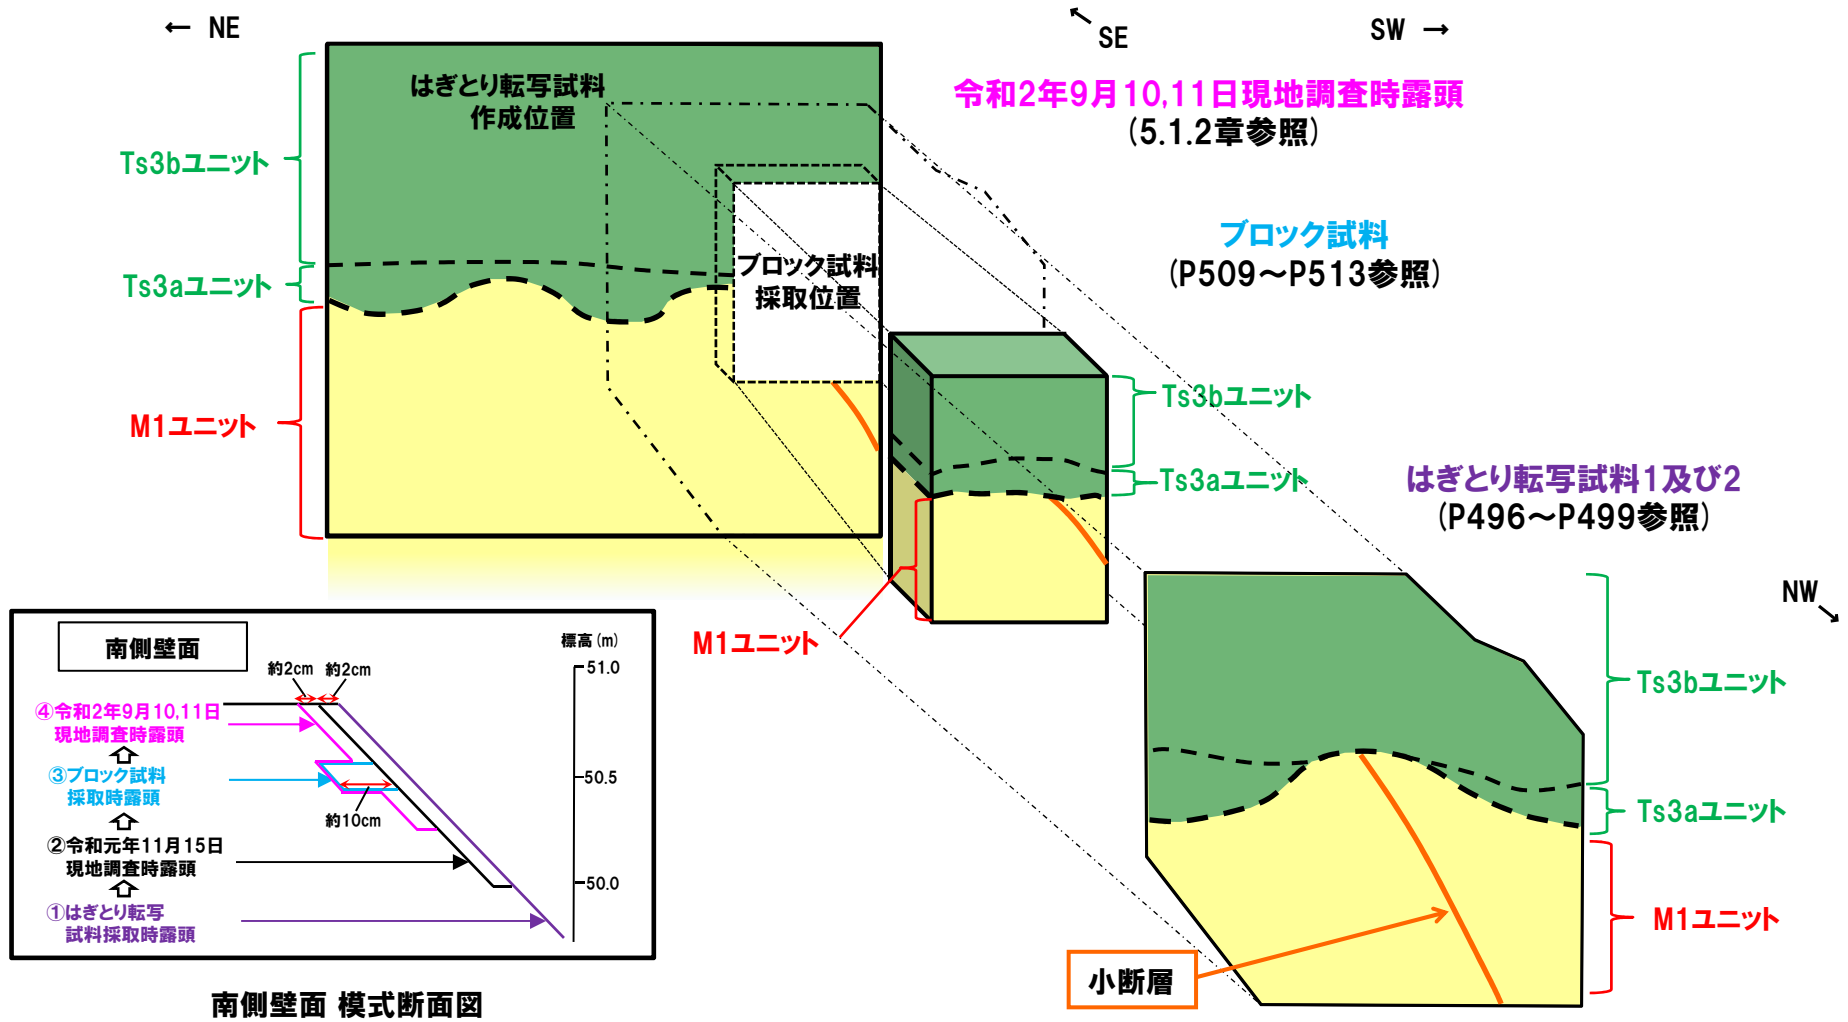
開削調査箇所(南側) 南側壁面におけるはぎとり転写試料及びブロック試料作成位置図

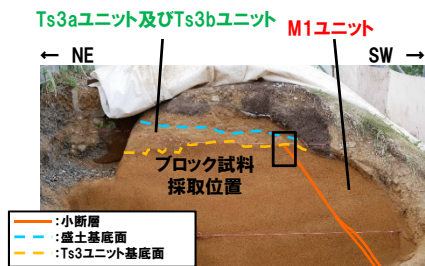
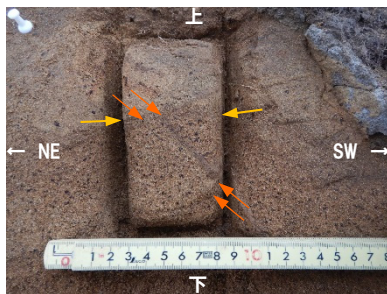
- ・小断層は、M1ユニットに変位を与えており、Ts3aユニットの基底面直下まで剪断面が連続する。
- ・Ts3aユニットの基底面に、小断層による変位は認められない。
- ・Ts3aユニット中に、剪断面は認められない。

開削調査箇所(南側)南側壁面
小断層上端付近 拡大写真

ブロック試料 採取時状況写真

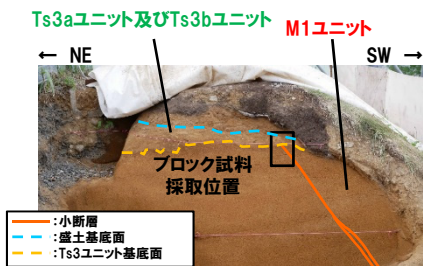
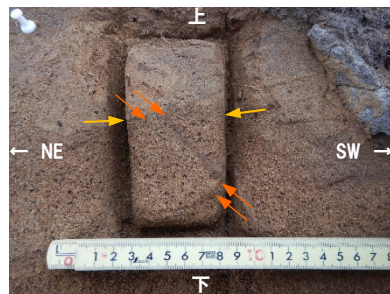
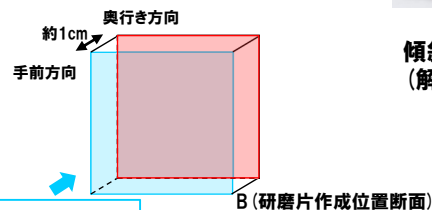
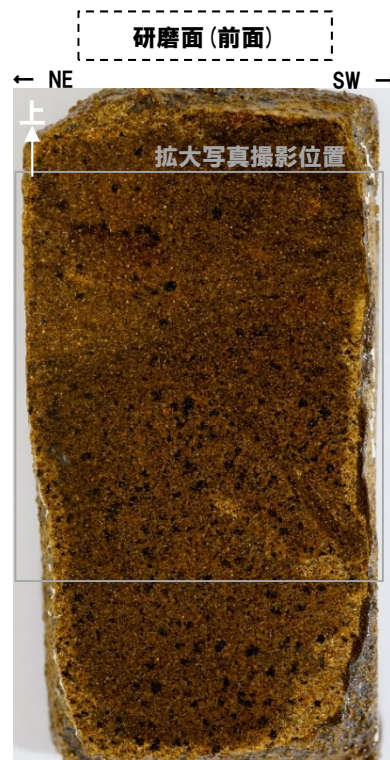
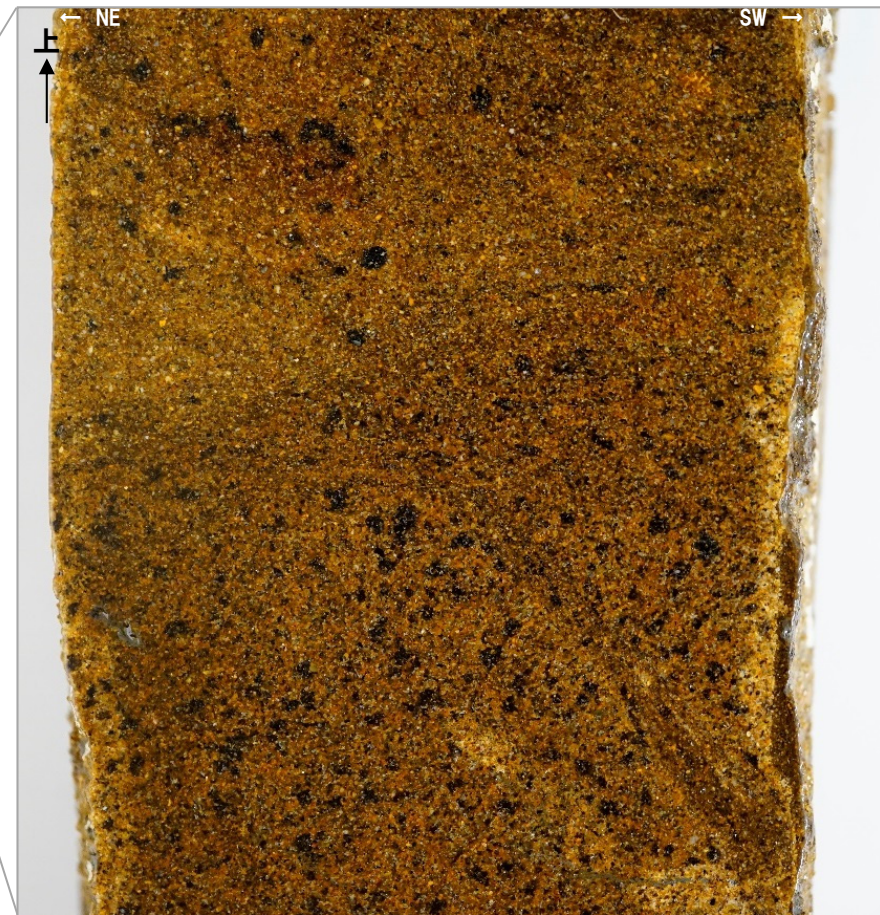
開削調査箇所(南側) 南側壁面
小断層上端付近 拡大写真

ブロック試料 採取時状況写真

傾斜方向研磨片
(解釈線なし)

傾斜方向研磨片拡大写真(解釈線なし)

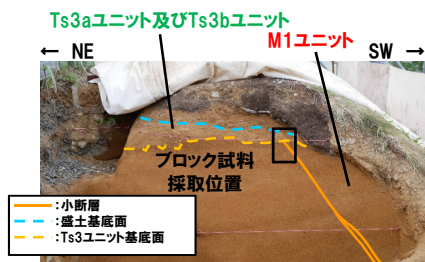
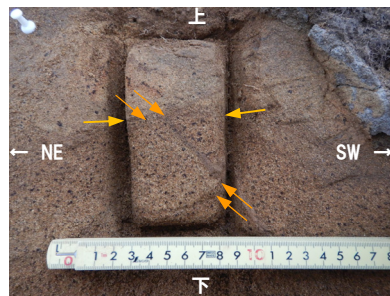
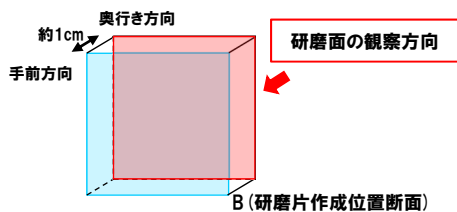
- ・小断層は, M1ユニットに変位を与えており, Ts3aユニットの基底面直下まで剪断面が連続する。
- ・Ts3aユニットに剪断面は認められない。

開削調査箇所(南側)南側壁面
小断層上端付近 拡大写真

ブロック試料 採取時状況写真

傾斜方向研磨片
(左右反転, 解釈線あり)

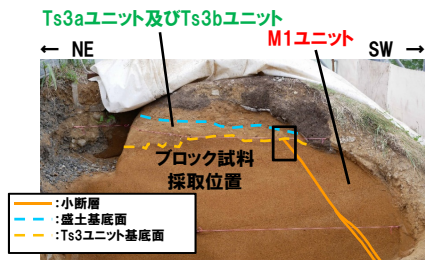
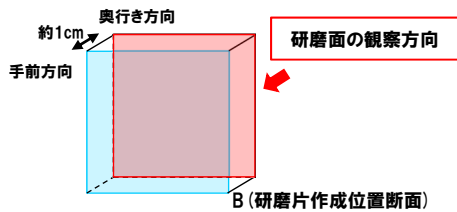
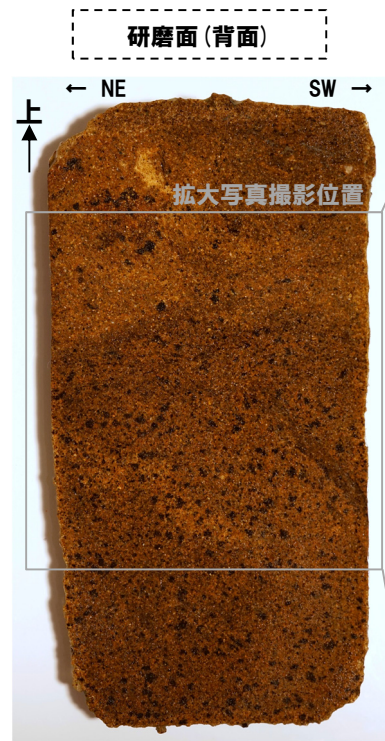
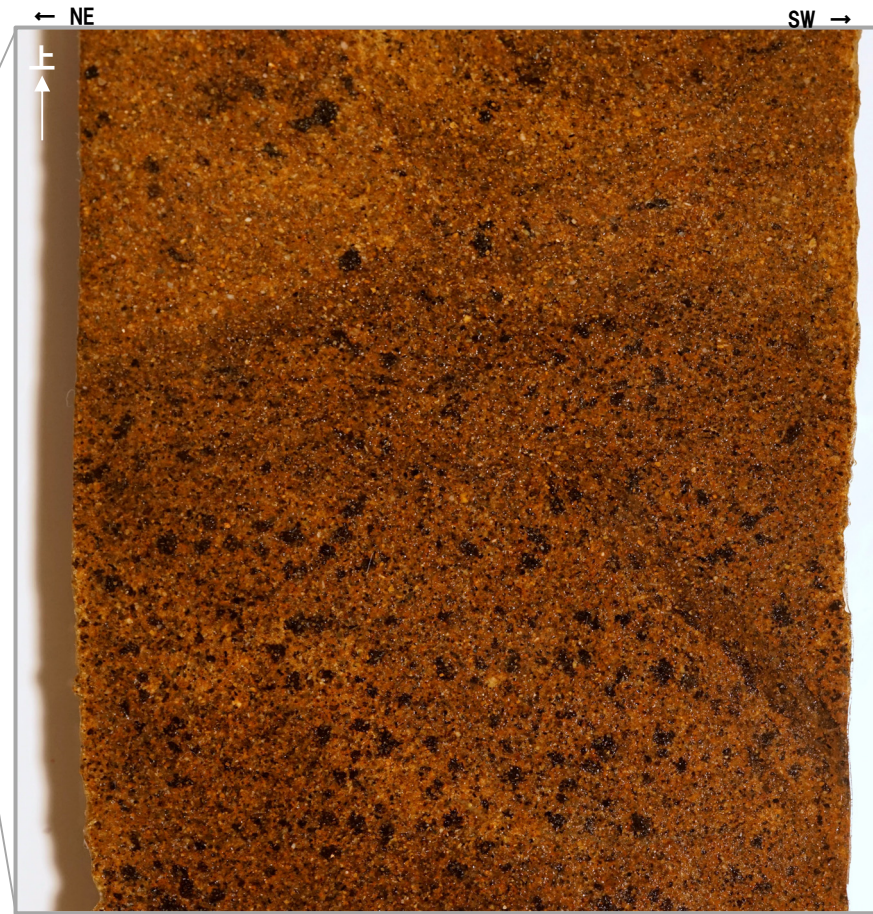
開削調査箇所(南側)南側壁面
小断層上端付近 拡大写真

傾斜方向研磨片
(左右反転, 解釈線なし)

傾斜方向研磨片拡大写真(左右反転, 解釈線なし)

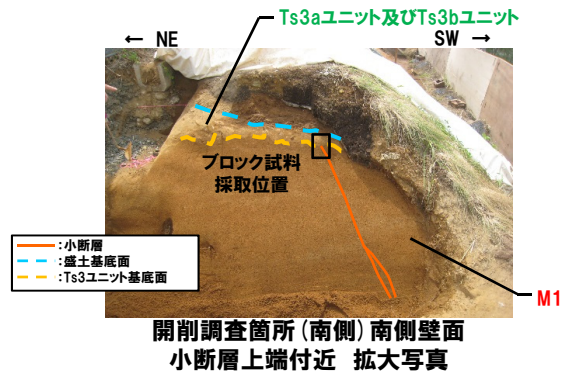
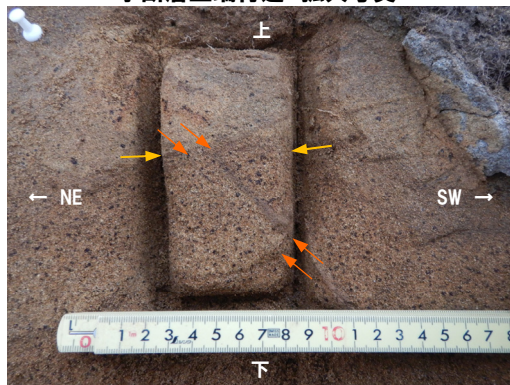
- ブロック試料を用いたX線CT画像観察の結果は、以下の状況が認められることから、研磨片観察の結果 (P509~P513参照) と調和的である。
 - ・Ts3aユニット中に、剪断面は認められない。
 - ・Ts3aユニットの基底面に、小断層による変位は認められない。
- 複数断面※1において、同様の状況を確認した(詳細は、補足説明資料1.2章参照)。

※2 Ts3aユニット中に認められる水平方向の線構造については、薄片観察の結果、堆積構造と判断される。また、Ts3aユニット基底面にも同様な線構造が認められることから、当該箇所についても併せて薄片観察を実施し、堆積構造と判断している(P374~P385参照)。

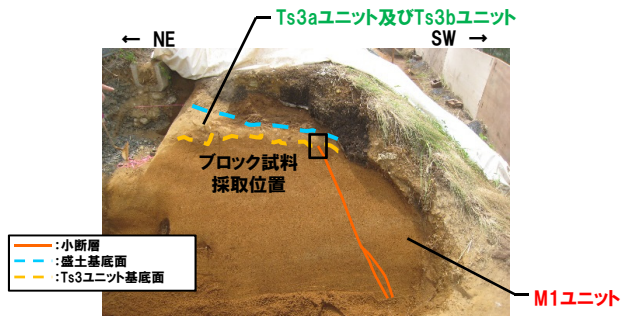
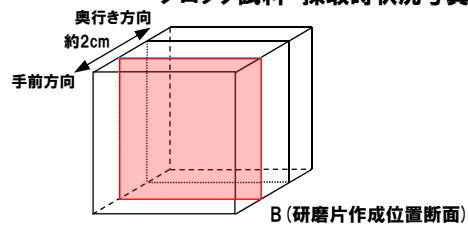
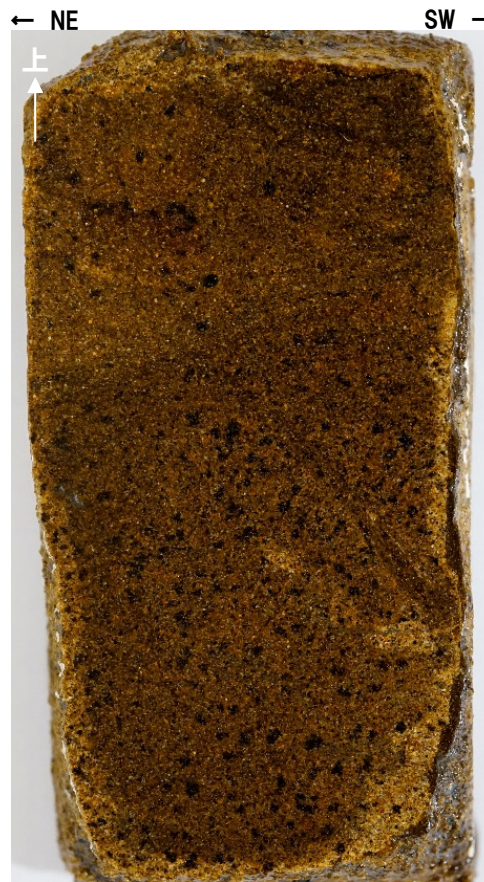
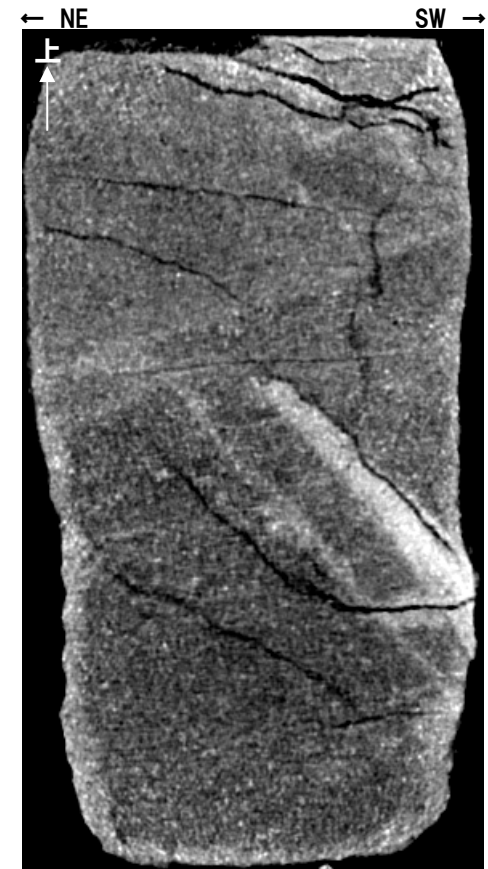
開削調査箇所(南側) 南側壁面
小断層上端付近 拡大写真

傾斜方向研磨片
(解釈線なし)

X線CT画像

(傾斜方向断面, 解釈線なし)

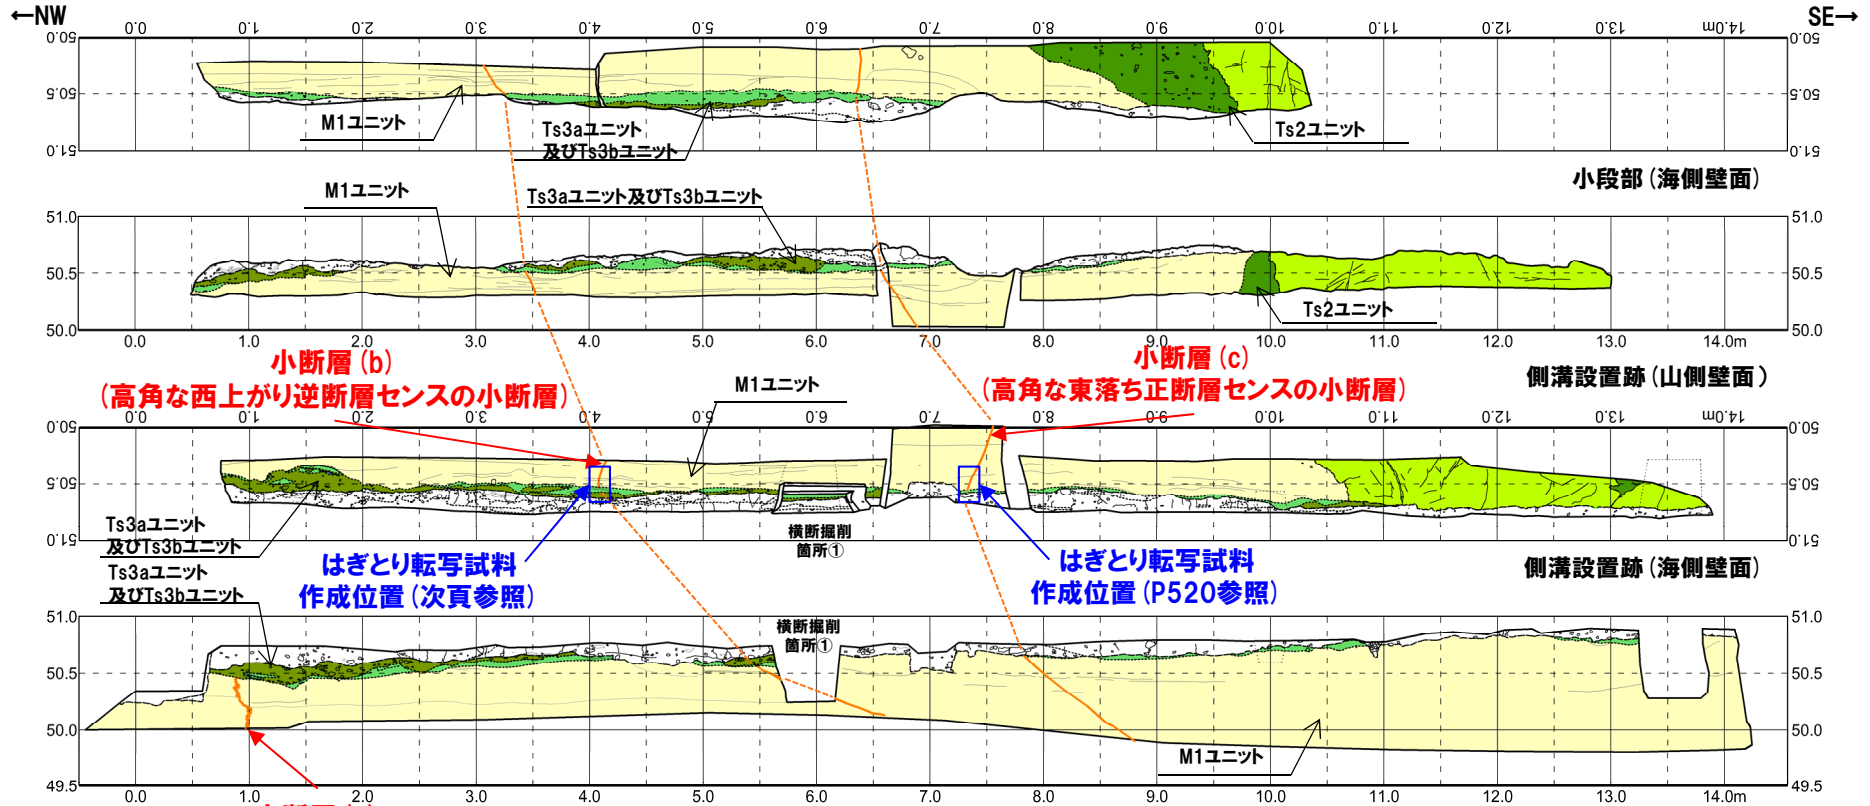
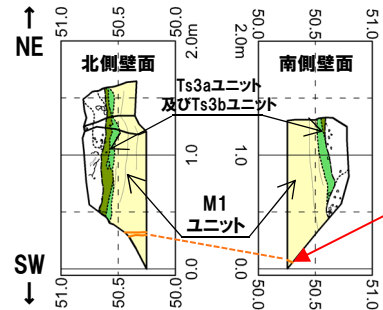
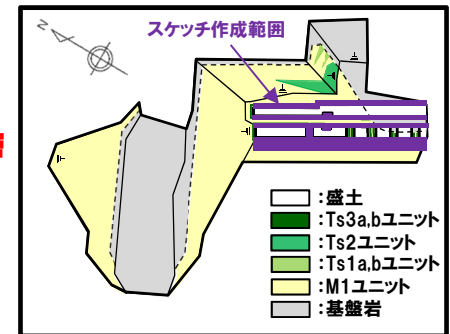
- 南側壁面の背後法面天端付近に認められる以下の小断層(確認位置は、次頁参照)について、下表のとおり整理した。
- ・小断層(a)
 - ・小断層(b)(高角な西上り逆断層)(P518参照)
 - ・小断層(c)(高角な東落ち正断層)(P520参照)
- 小断層(b)の傾斜方向は上方に向かうに従い西傾斜から東傾斜に変化することで、見かけ正断層センスとなる状況が認められる(P471参照)。

小断層 (a)
(南側壁面において認められるF-1断層
に関連する小断層と走向方向に連続)

小断層 (b)
(高角な西上がり逆断層
センスの小断層)

開削調査箇所(南側)南側壁面の背後法面天端付近スケッチ展開図
(背後法面天端付近に認められる小断層の連続)

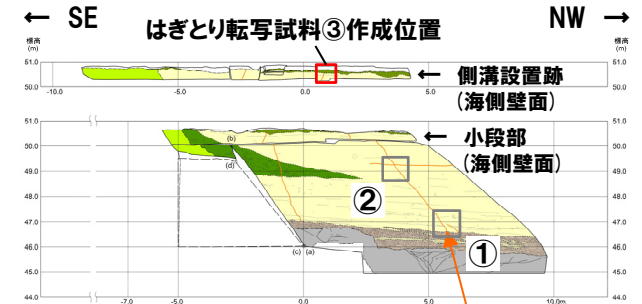
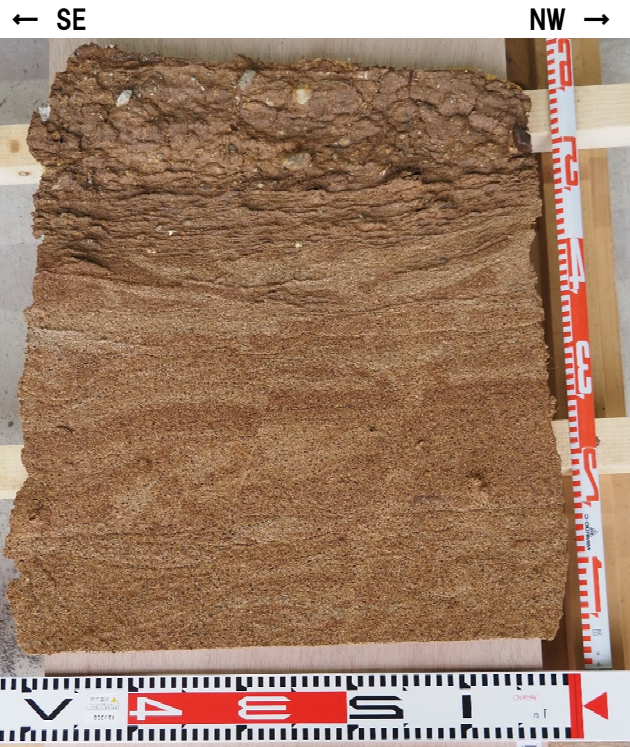
位置図 小断層 (b) (高角な西上がり逆断層センスの小断層)

- 当該試料では小断層 (b) の傾斜方向が88° Wから78° Eに変化したことによって、見かけ正断層センスに変化する (P471参照)。
- 当該小断層は、以下の状況から、Ts3aユニットに変位・変形は与えていないと判断される。
 - ・小断層は、M1ユニットに変位を与えており、Ts3aユニットの基底面直下まで剪断面が連続する。
 - ・小断層に見かけ鉛直変位量の減衰は認められない。
 - ・Ts3aユニットの基底面に変位は認められない。
 - ・Ts3aユニット中に、剪断面は認められない。

はぎとり転写試料③写真 (左右反転, 解釈線なし)

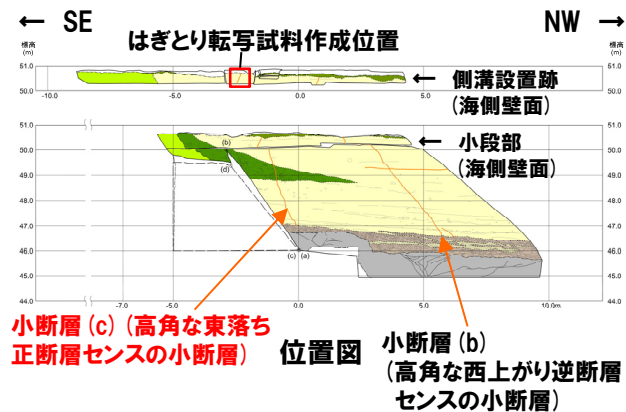
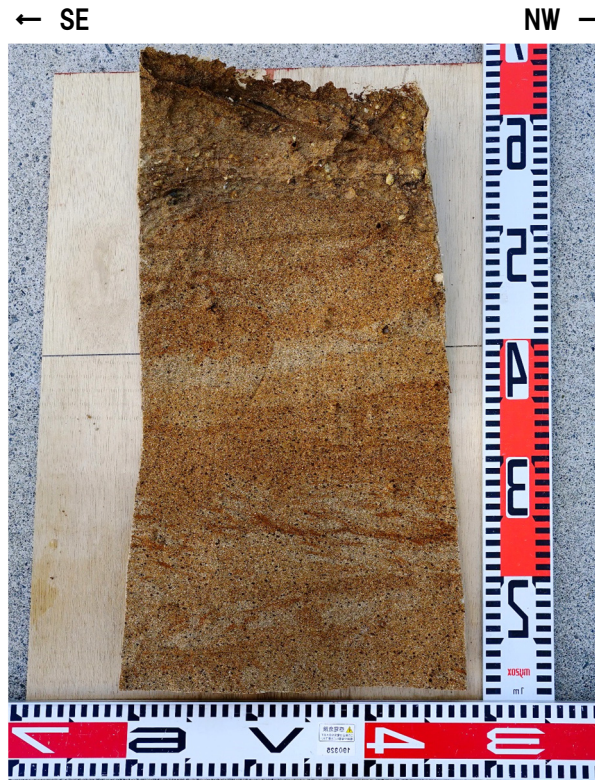
- 南側壁面の背後法面天端付近における側溝設置跡(海側壁面)において、高角な東落ち正断層センスの小断層(小断層(c))が認められる。
- 当該小断層は、基盤岩に変位を与えておらず、近接する小断層(b)と以下の点で類似することから、小断層(b)と同様、F-1断層に関連するものと判断される。
 - ・走向はN-S~NE-SW方向であり、急傾斜を示す。
 - ・小断層(c)は西側が上がる正断層で、小断層(b)は西側が上がる逆断層であり、共に断層面を挟んで相対的に西側が上がる動きである。
 - ・見かけ鉛直変位量が約1.0cm程度である。
- 当該小断層は、以下の状況から、Ts3aユニットに変位・変形は与えていないと判断される。
 - ・小断層は、M1ユニットに変位を与えており、Ts3aユニットの基底面直下まで剪断面が連続する。
 - ・小断層に見かけ鉛直変位量の減衰は認められない。
 - ・Ts3aユニットの基底面に変位は認められない。
 - ・Ts3aユニット中に、剪断面は認められない。

はぎとり転写試料写真(左右反転, 解釈線なし)
