(2)開削調査箇所(南側)

①F-1断層とその上位に認められる小断層の関連性(4/7)

## ②F-1断層と小断層の累積性(1/9)

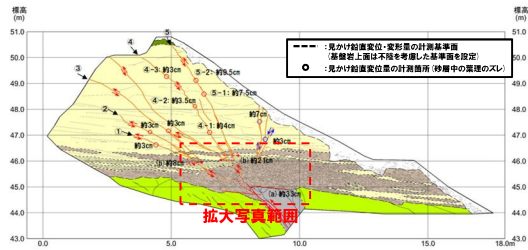
開削調査箇所(南側) 南側壁面 拡大写真(見かけ鉛直変位・変形量計測箇所)

小断層：西上がり逆断層

F-1断層：西上がり逆断層

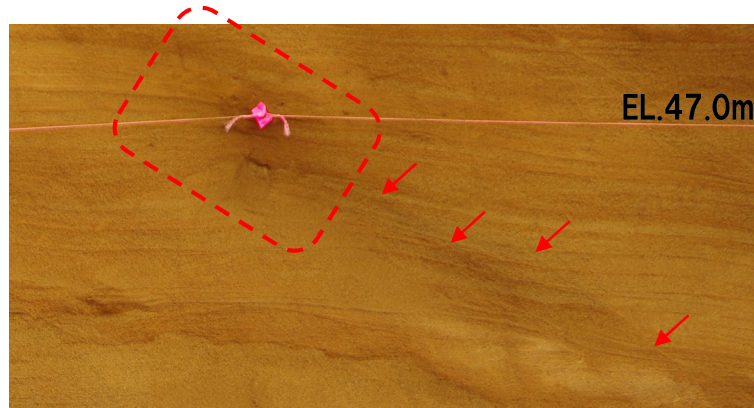
拡大写真① (①小断層延長部)

- M1ユニットの砂層中には、小断層による変位だけでなく、変形を受けている可能性が示唆される葉理が認められる(拡大写真①参照)。
- また、標高約49mの砂層中には、撓曲様の葉理(葉理(b))が認められる(次頁拡大写真参照)。
- 葉理(a)は、下位の葉理と平行であり、直線的であるため、変形を受けていないと考えられる。
- 葉理(b)は、葉理(a)に比べ、傾斜が変化する。
- 葉理(b)については、露頭下方からの系統性が認められないことから、堆積構造と考えられるが、小断層が当該箇所付近を通るため、変形を受けている可能性も示唆される。

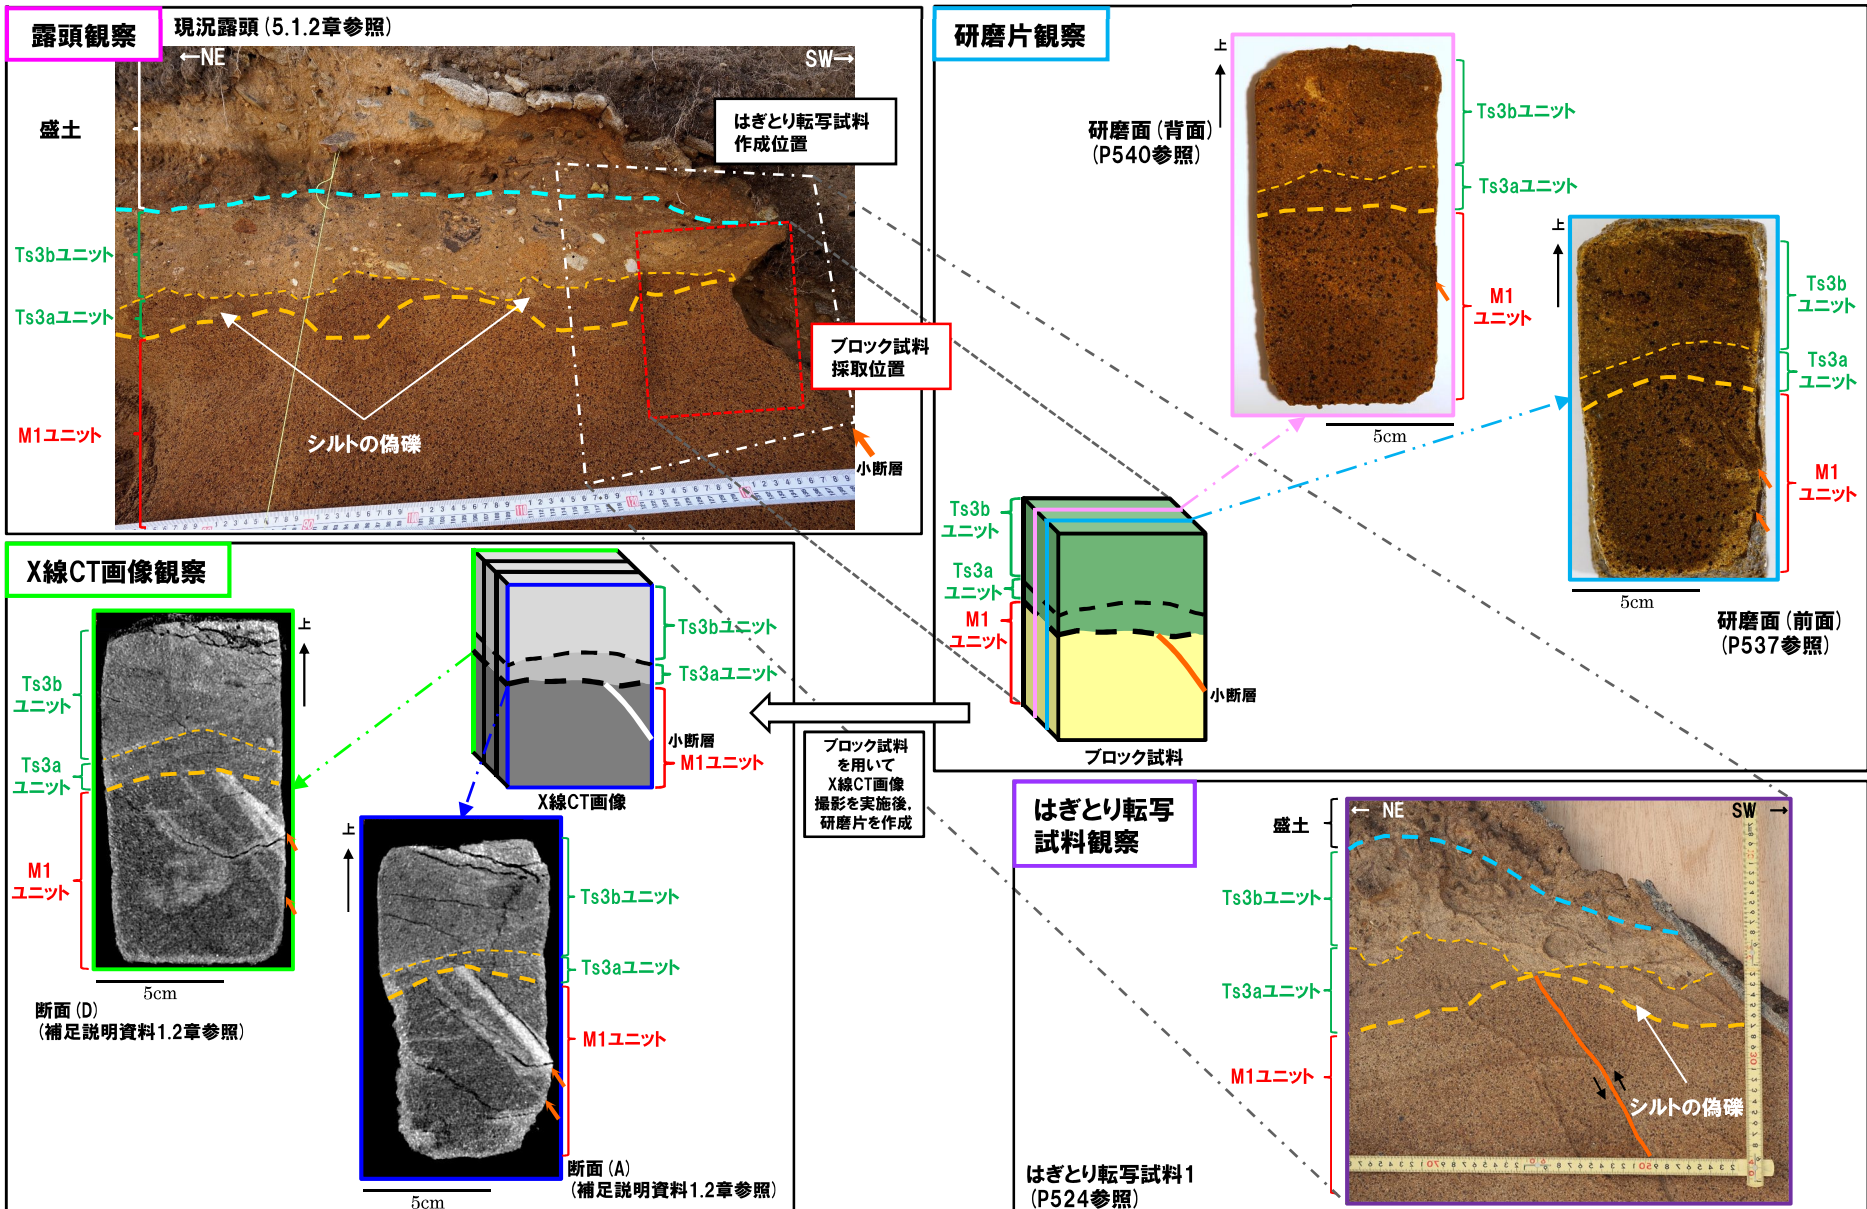
- はぎとり転写試料及び研磨片観察の結果、以下の状況が認められる。
  - ・F-1断層に関連する小断層は、M1ユニットに変位・変形を与えており、Ts3a及びTs3bユニットの基底面直下まで減衰することなく連続する。
  - ・F-1断層に関連する小断層は、Ts3a及びTs3bユニットに変位・変形を与えていない。
- はぎとり転写試料においては、F-1断層に関連する小断層の上端部は、Ts3bユニットによって侵食されている。
- 一方で、研磨片試料においては、F-1断層に関連する小断層の上端部は、Ts3aユニットによって侵食されている。
- F-1断層に関連する小断層上端部付近では、以下の状況が認められる。
  - ・はぎとり転写試料における小断層の上端の南西側及び北東側において、Ts3aユニットが認められる。
  - ・壁面奥側に位置する研磨片試料において、Ts3aユニットが認められる。
  - ・Ts3aユニットは、南側壁面の背後法面天端付近において連続して分布している(5.1.2章参照)。
- これらのことから、M1ユニットの上位には、Ts3aユニットが分布しており、F-1断層に関連する小断層は、Ts3aユニットによって侵食され、その後Ts3bユニットが、M1ユニット及びTs3aユニットを侵食したものと判断される。

- 小断層の上端部は、以下の状況から、Ts3aユニット及びTs3bユニットに侵食されている。
  - ・小断層は、M1ユニットに変位を与えており、Ts3aユニット及びTs3bユニットの基底面直下まで減衰することなく連続する。
  - ・小断層は、Ts3aユニット及びTs3bユニットに変位・変形を与えていない。
  - ・M1ユニットの上面は、Ts3aユニット及びTs3bユニットに侵食されている。

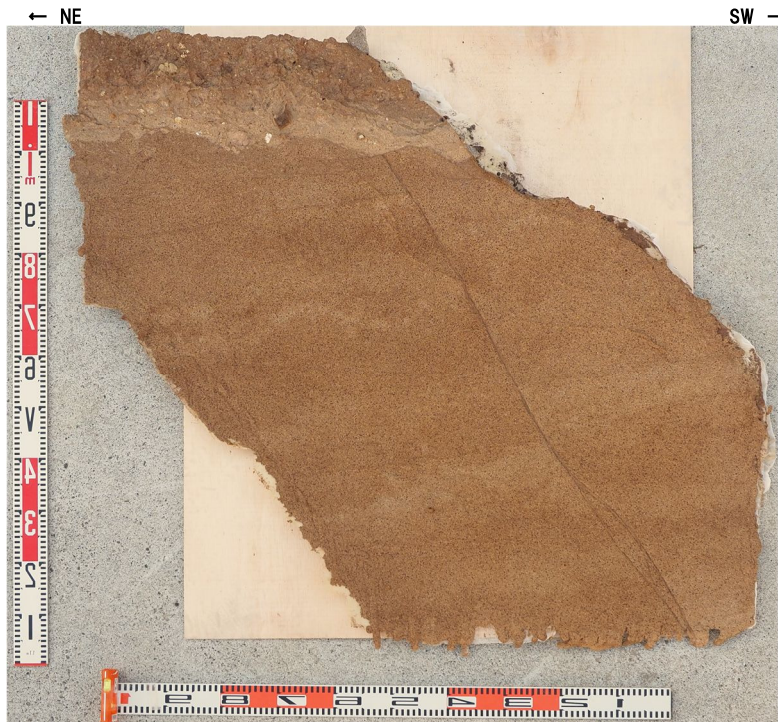
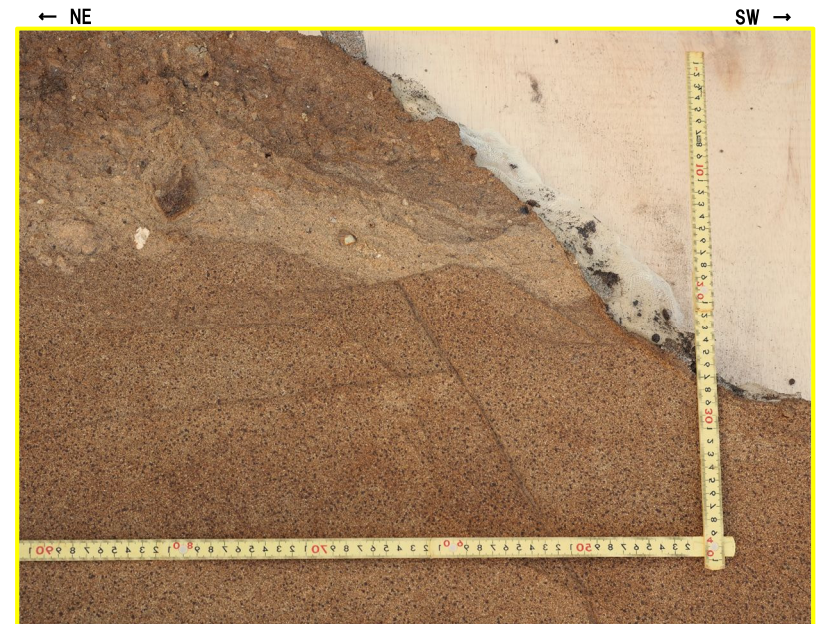
はぎとり転写試料2 写真(左右反転)(解釈線なし)

- ・小断層は、M1ユニットに変位を与えており、Ts3bユニットの基底面直下まで剪断面が連続する。
- ・小断層に見かけ鉛直変位量の減衰は認められない。
- ・Ts3bユニットの基底面に、小断層による変位は認められない。
- ・Ts3bユニット中に、剪断面は認められない。

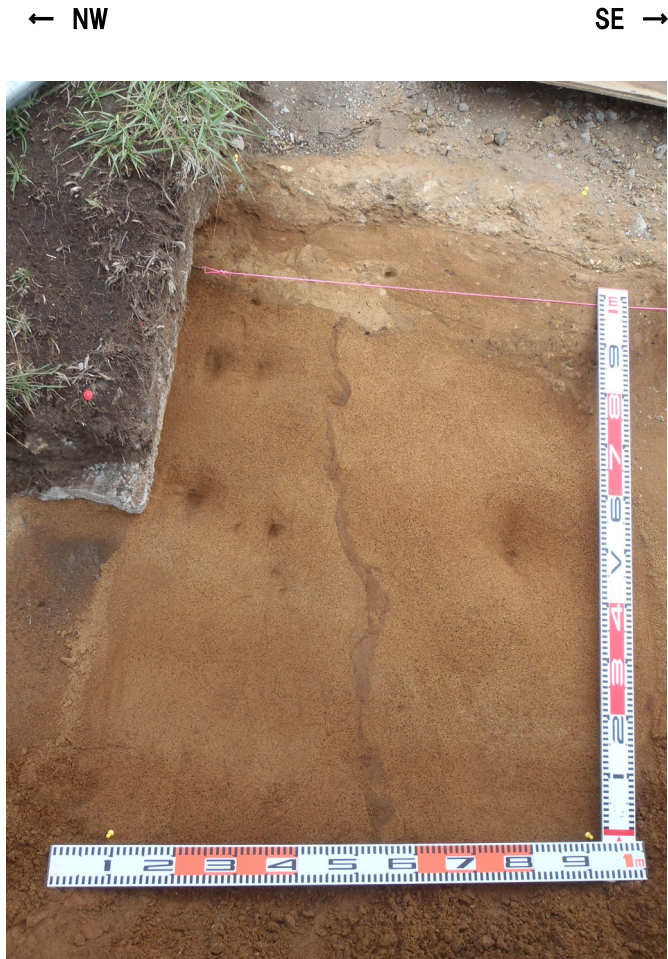
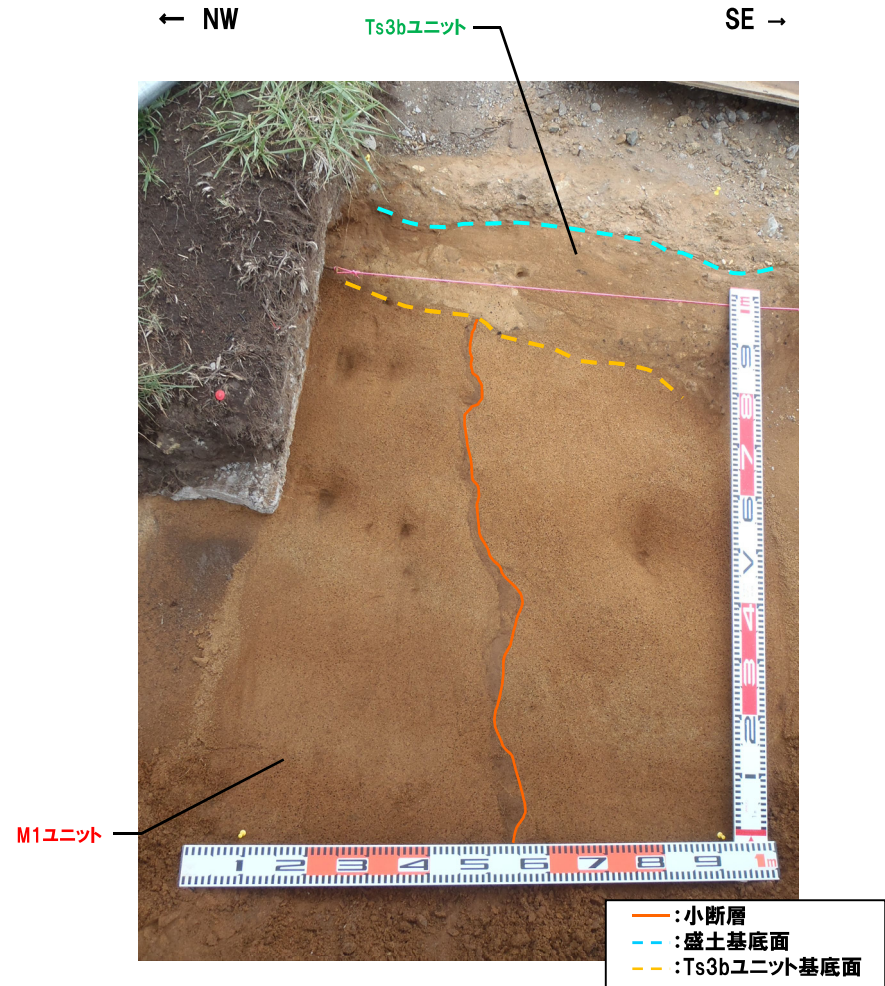
開削調査箇所(南側)海側壁面  
小断層上端付近 拡大写真(解釈線あり)

- 本はぎとり転写試料において、以下の状況を確認した。
- ・小断層は、M1ユニットに変位を与えており、Ts3bユニットの基底面直下まで剪断面が連続する。
  - ・小断層に見かけ鉛直変位量の減衰は認められない。
  - ・Ts3bユニットの基底面に、小断層による変位は認められない。
  - ・Ts3bユニット中に、剪断面は認められない。

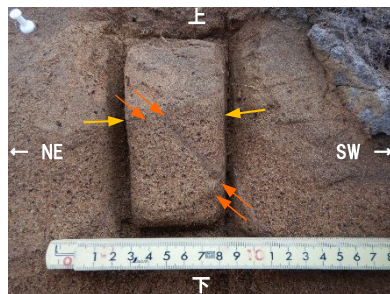
開削調査箇所(南側)南側壁面  
小断層上端付近 拡大写真

- ・小断層は、M1ユニットに変位を与えており、Ts3aユニットの基底面直下まで剪断面が連続する。
- ・Ts3aユニットの基底面に、小断層による変位は認められない。
- ・Ts3aユニット中に、剪断面は認められない。
