開削調査箇所(南側)

③Ts3aユニットに認められる線構造の成因検討(1/12)

④南側壁面の背後法面天端付近に認められる小断層-小断層 (b) (2/6) -

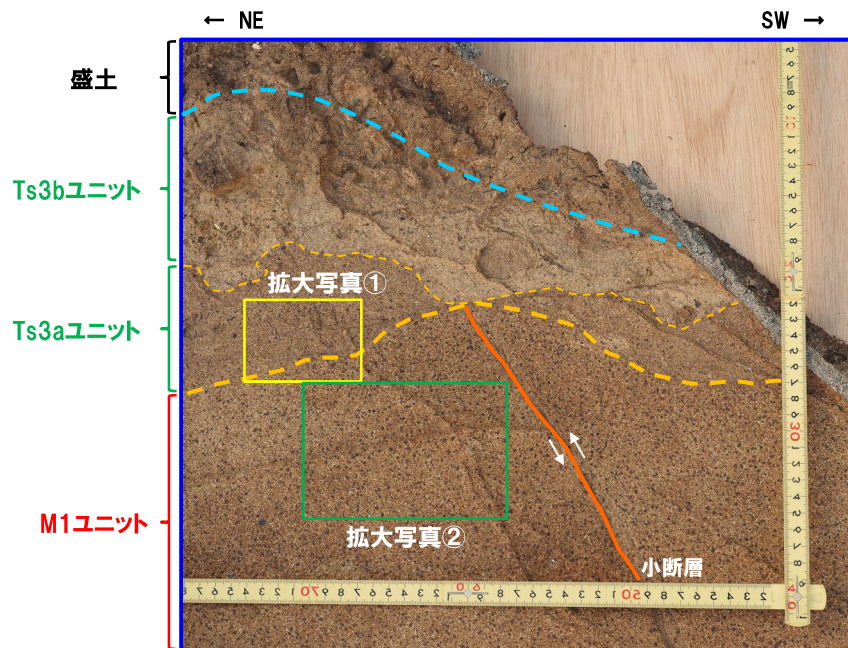
南側壁面はぎとり転写試料1 拡大写真(左右反転)

- Ts3aユニット中(拡大写真①)及びTs3aユニット基底面(次頁拡大写真③)においては、水平方向の線構造が認められる。
- また、M1ユニット中(拡大写真②)にも、水平方向の線構造が認められる。
- これらの線構造は、はぎとり転写試料において、類似した性状を示し、以下の特徴が認められる。
 - ・周辺の堆積物に比べ、暗い色調を呈し、細粒である。
 - ・比較的連続性がよく、直線的である。

<Ts3aユニット中に認められる水平方向の線構造の例(拡大写真①)>

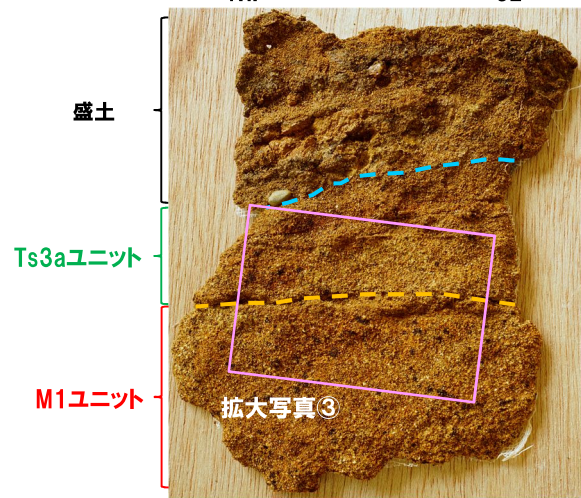
横断掘削箇所③はぎとり転写試料※ 写真(左右反転)

<Ts3aユニット基底面に認められる線構造の例(拡大写真③)>

連続性が悪い空隙が認められる

当はぎとり転写試料において、Ts3aユニット基底面に認められる水平方向の線構造には、空隙が認められる。しかし、この空隙は連続性が悪く、露頭観察においては、明瞭でないことから、M1ユニット及びTs3aユニットの層相の差異により形成した亀裂であると判断される。

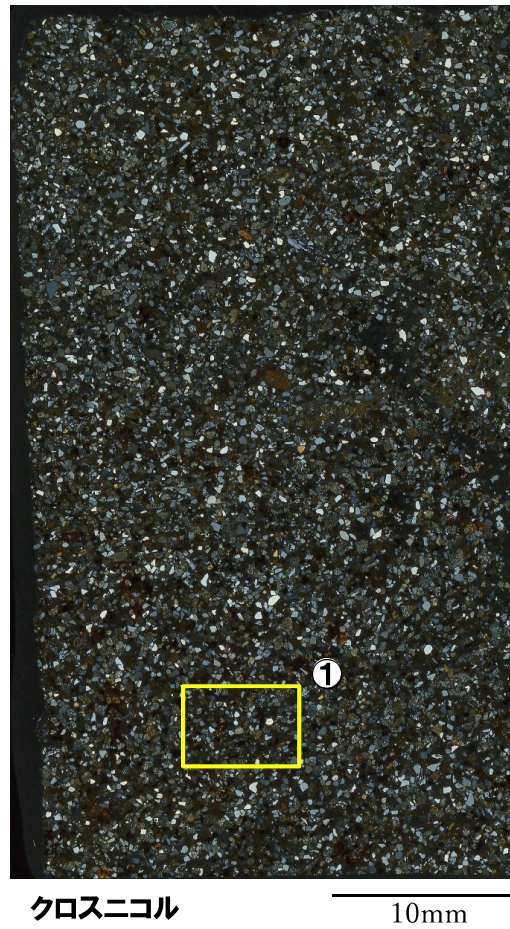
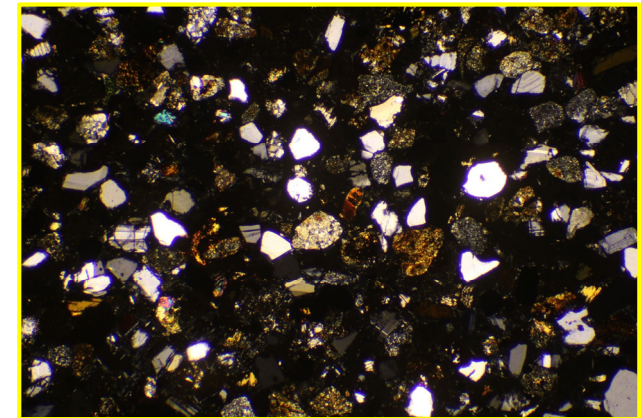
<拡大写真①>

- 南側壁面において、Ts3aユニットに認められる水平方向の線構造について、薄片観察を実施し、成因の検討を実施した。
- 当該構造は、以下の状況が認められることから、堆積構造であると判断される。
 - ・砂粒径の碎屑物には、定向配列が認められない。
 - ・周辺のTs3aユニットと比較し、泥粒径の碎屑物がわずかに多く認められるものの、明瞭な差異は認められない。
 - ・粘土鉱物に富む状況は認められない。
 - ・剪断面や複合面構造等の剪断構造は認められない。

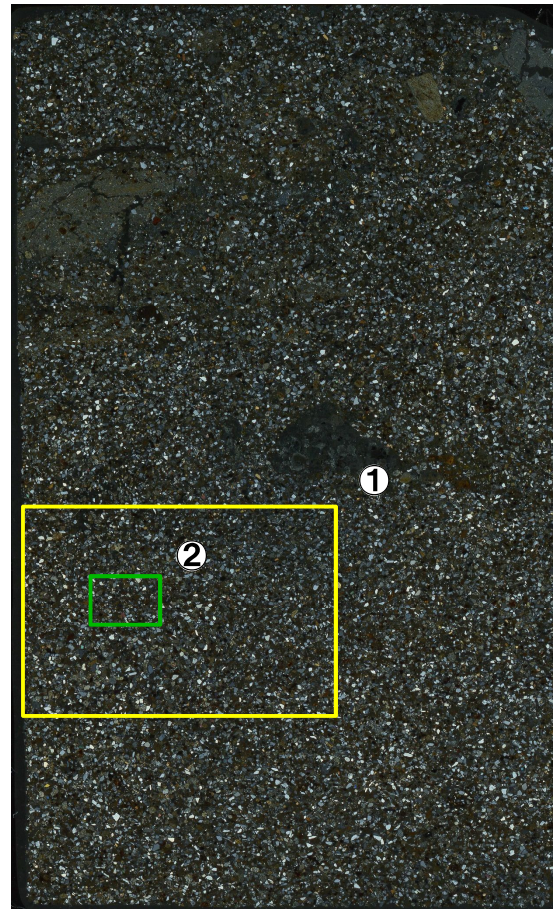
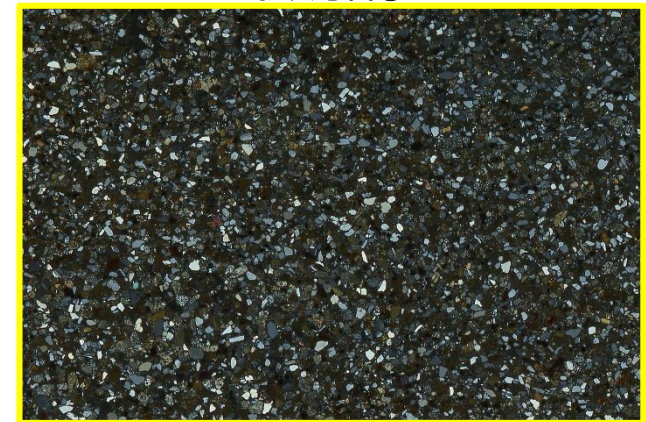
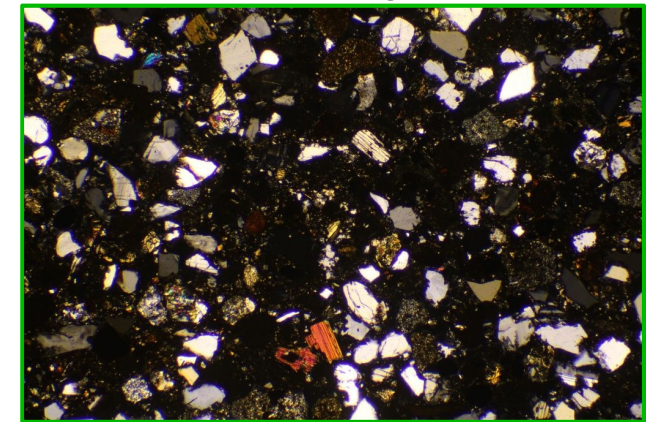
<拡大写真①>

- 横断掘削箇所③において、Ts3aユニット基底面に認められる水平方向の線構造について、薄片観察を実施し、成因の検討を実施した。
- 当該構造においては、以下の状況が認められることから、堆積構造であると判断される。
 - ・わずかに砂粒径の碎屑物に定向配列が認められるものの、不明瞭である。
 - ・周辺のM1ユニット及びTs3aユニットと比較し、泥粒径の碎屑物がわずかに多く認められるものの、明瞭な差異は認められない。
 - ・粘土鉱物に富む状況は認められない。
 - ・剪断面や複合面構造等の剪断構造は認められない。

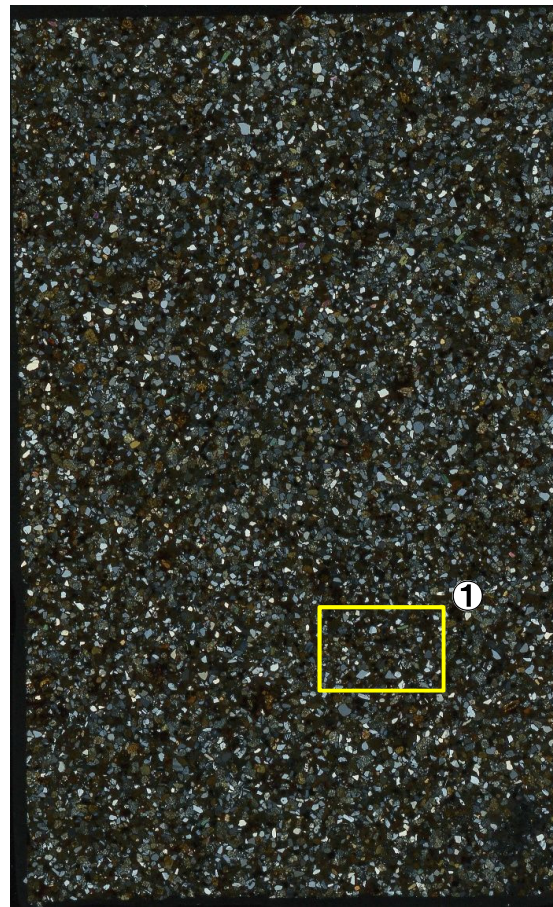
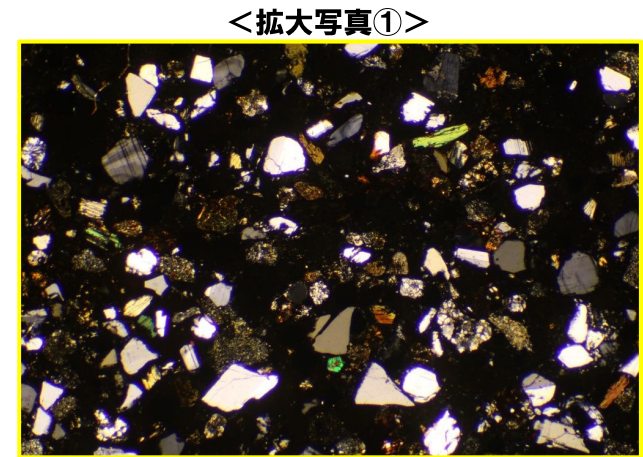
<拡大写真①>

- 南側壁面において、M1ユニット中に認められる線構造について、薄片観察を実施し、成因の検討を実施した。
- 当該構造においては、以下の状況が認められることから、堆積構造であると判断される。
 - ・わずかに砂粒径の碎屑物に定向配列が認められるものの、明瞭である。
 - ・泥粒径の碎屑物がわずかに多く認められるものの、周辺のM1ユニットと明瞭な差異は認められない。
 - ・粘土鉱物に富む状況は認められない。
 - ・剪断面や複合面構造等の剪断構造は認められない。

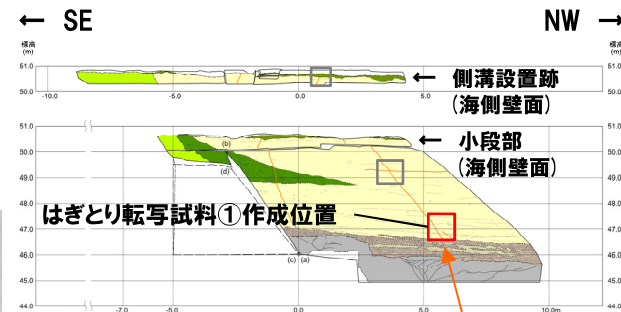
位置図 小断層 (b) (高角な西上がり逆断層センスの小断層)

- 当該試料では、高角な西上がり逆断層センスの小断層 (N14° E/88° W) が認められる。
- 小断層下端の延長方向において、砂礫層中に剪断面は認められない。
- 砂礫層中の礫に堆積構造の乱れは認められない。

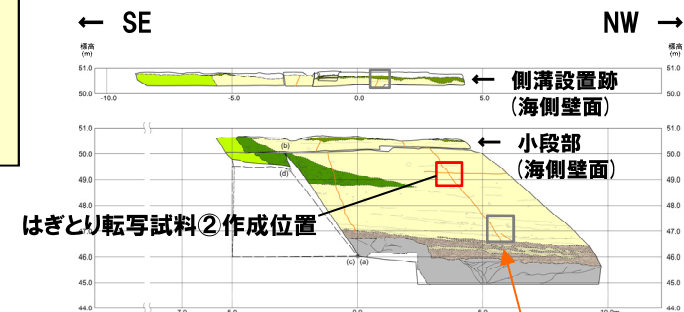
位置図 小断層 (b) (高角な西上がり逆断層センスの小断層)

- 当該試料では、小断層 (b) 及び南側壁面から連続する $N30^{\circ} W/30^{\circ} W$ の小断層 (P236~P237参照) が認められる。
- 当該小断層は2条に分岐しており、小断層 (b) に切られている。

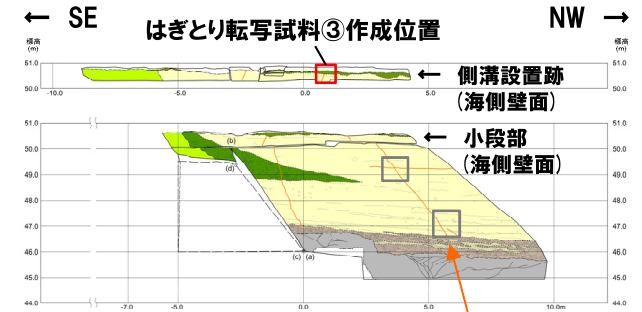
位置図 小断層 (b) (高角な西上がり逆断層センスの小断層)

- 当該試料では小断層 (b) の傾斜方向が88° Wから78° Eに変化したことによって、見かけ正断層センスに変化する (P236参照)。
- 当該小断層は、以下の状況から、Ts3aユニットに変位・変形は与えていないと判断される。
 - ・小断層は、M1ユニットに変位を与えており、Ts3aユニットの基底面直下まで剪断面が連続する。
 - ・小断層に見かけ鉛直変位量の減衰は認められない。
 - ・Ts3aユニットの基底面に変位は認められない。
 - ・Ts3aユニット中に、剪断面は認められない。
