北海道胆振東部地震対応検証委員会

当社の設備対応に関する方針

平成30年11月1日

北海道電力株式会社

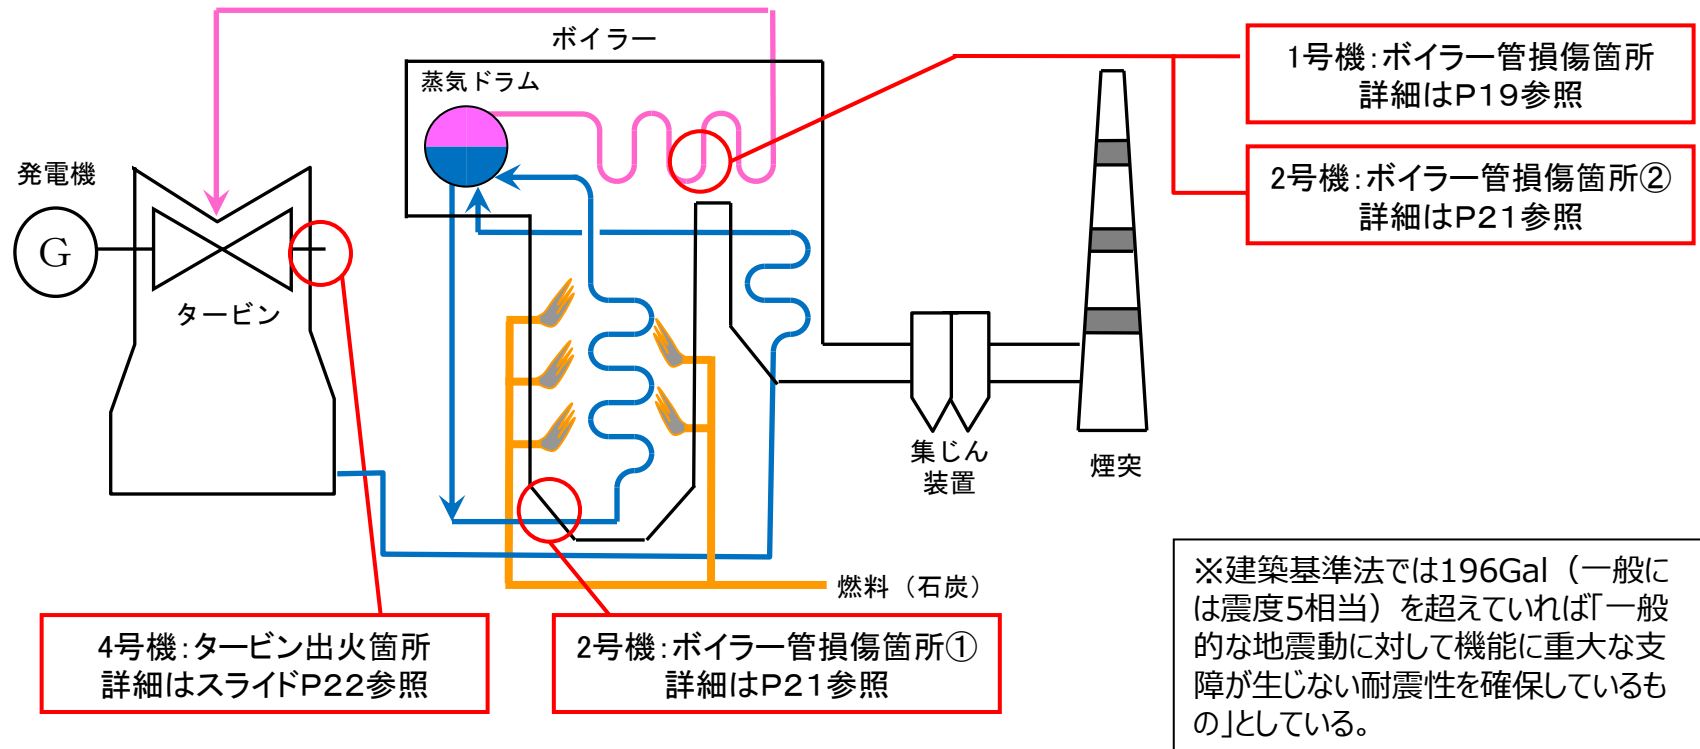
- 地震により、苫東厚真発電所 1・2号機でボイラー内蒸気配管の損傷、4号機でタービン出火を確認した。
- 苫東厚真発電所の主要な発電設備は、地盤等を考慮して耐震設計値を235Gal程度※（一般には震度5相当）として建設しているが、今回の地震は当社地震計で水平合成加速度386Gal（一般には震度6弱相当）を記録しており、耐震設計値を上回る地震であった。

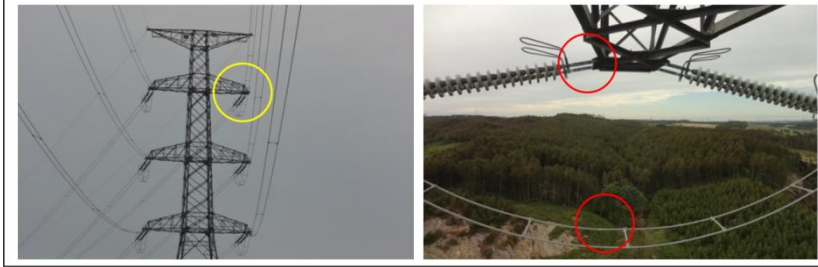
○ 苫東厚真発電所 2、4号機脱落と同時に発生した送電線事故（狩勝幹線、日高幹線、新得追分線〔他社設備〕）により、道東エリアが分離され単独系統となった。そのため、道東エリアの周波数の上昇、エリアの水力発電機が停止して道東エリアが一旦全停となった。
