平成19年10月3日
北海道電力株式会社

建設中の泊発電所新開閉所エリアにおける屋外仮設試験装置 からの発火について（原因と対策）

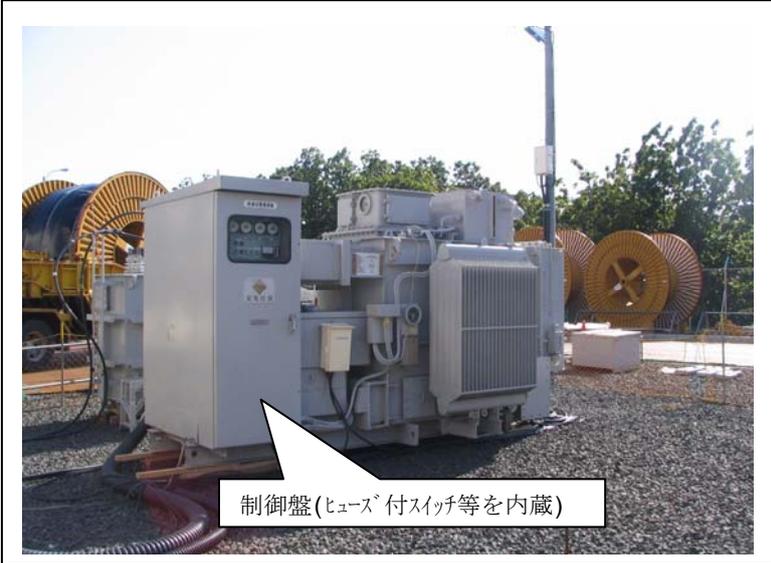
仮設絶縁耐力試験装置（外観）

絶縁耐力試験に使用する仮設試験装置の内部を確認した結果、3つあるヒューズ付スイッチに設置されているアークを消すためのカバー（アークシュート）の1つが焼損し脱落するとともに、当該ヒューズ付スイッチが、完全に投入されていなかった。

当該ヒューズ付スイッチが、不完全投入状態のまま、電圧が加えられたことにより、不完全投入部が放電により過熱され、これらを覆っているアークシュートが高温となり、発火に至ったと推定される。

当該のヒューズ付スイッチ一式を新品に交換するとともに、ヒューズ付スイッチの投入操作を行なった後は、正規の投入位置であることの確認を徹底する。
