泊発電所2号機の定期検査の状況について 〔 A、B－蒸気発生器1次冷却材入口管台溶接部での 傷の原因と対策について 〕

泊発電所2号機(加圧水型軽水炉、定格電気出力57万9千キロワット)は、平成20年3月13日より平成20年6月中旬にかけ、第13回定期検査を実施します。

泊発電所 2号機 定期検査状況について (蒸気発生器 1次冷却材入口管台溶接部での傷の原因と対策)

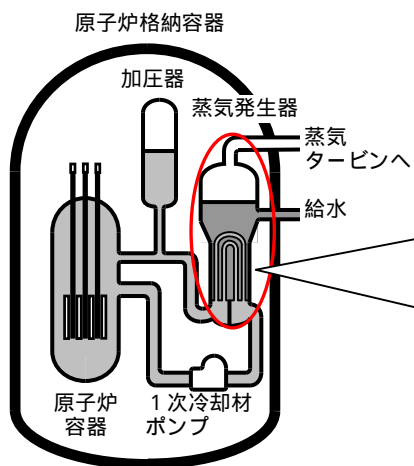
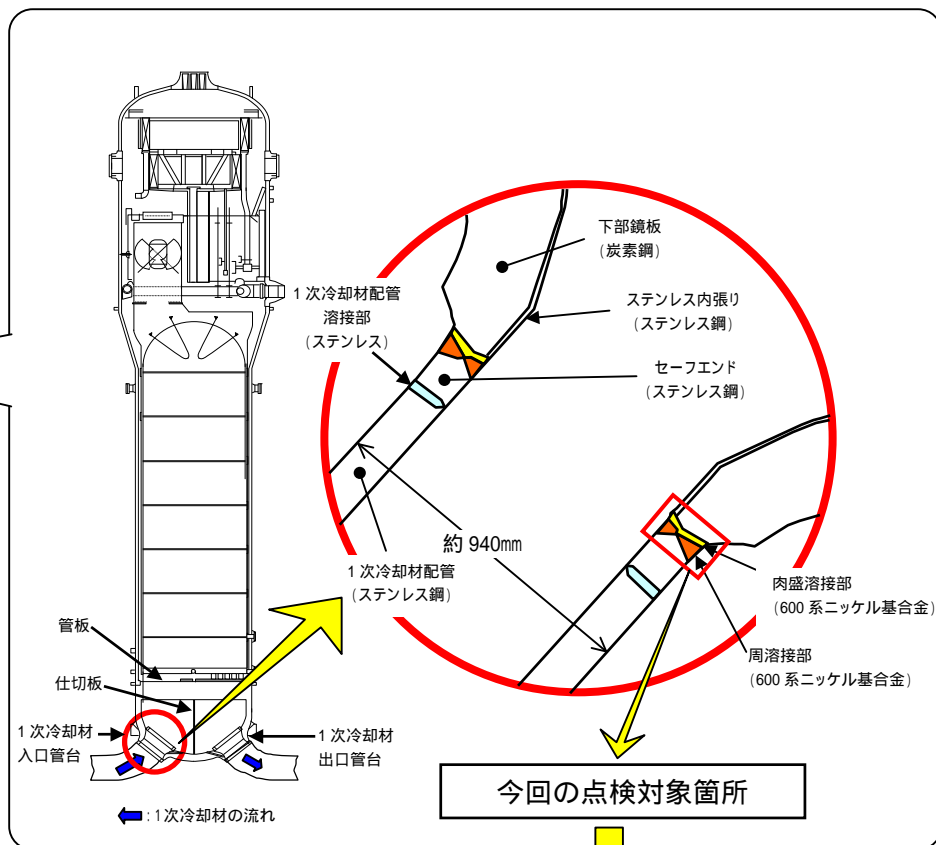
発生箇所

その結果、A－SG入口管台溶接部で3箇所(最大長さ約13mm)、B－SG入口管台溶接部で10箇所(最大長さ約10mm)の有意な信号指示を確認しました。

また、このうち、当該部周辺の板厚実測値約78mmに対し、A－SG入口管台溶接部の1箇所(深さ約7mm)、B－SG入口管台溶接部の1箇所(深さ約5mm)の計2箇所の板厚が、電気事業法に基づく工事計画認可申請書に記載の75mmを下回ると評価しました。

蒸気発生器 1次冷却材入口管台点検状況

蒸気発生器から見た図
(天を0°とする)
