平成20年10月8日
北海道電力株式会社

泊発電所1号機 A - 充てんポンプ定例試験中における電動機の 故障に係る原因と対策について

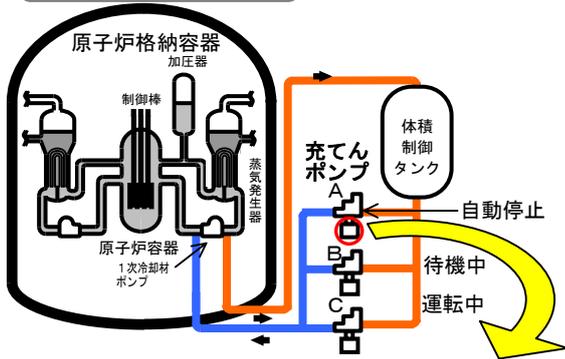
発生箇所

- a. A - 充てんポンプが自動停止した要因を確認したところ、過電流リレーの動作が認められました。
- b. 当該電動機固定子²のコイル³の絶縁抵抗を測定した結果、絶縁不良が認められました。
- c. 当該電動機の分解点検を行った結果、負荷側コイルエンドに損傷が認められました。

- ・ 当該電動機点検時、ばね座金を使用しているボルトを緩めることで座面から切削された金属小片が発生しました。
- ・ 金属小片は、空気冷却器取外作業時に上部から落下して、負荷側コイルエンドに滞留しました。
- ・ 電動機運転中の磁界の変化に伴い金属小片が振動し、コイル素線の絶縁層を摩耗させました。

この結果、コイルが短絡（ショート）し、短絡電流により過電流リレーが動作し、当該電動機の自動停止に至りました。

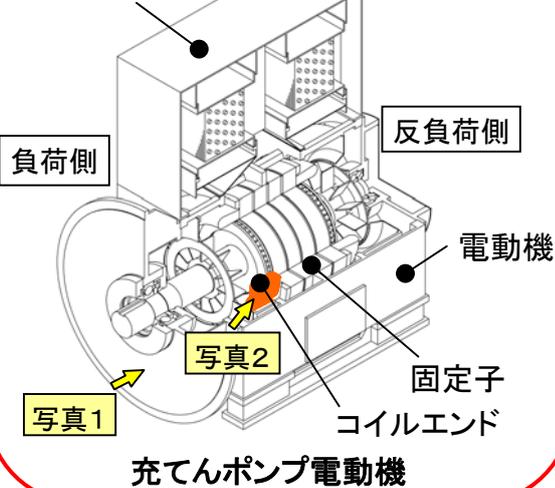
空気冷却器

- a. 当該電動機内には溶断したコイル片等が残留しており、それらを回収して分析した結果、コイルの溶融物に加え、最大約5mm×約1mm（質量約5.9mg）の金属小片が認められました。
- b. 当該電動機の空気冷却器取付部ボルト穴の座面において、切削跡が認められました。取付部には、ばね座金^{4,5}を使用しており、実証試験を行った結果、ばね座金を使用しているボルトを緩める際に座面から小片が発

生することが確認され、この小片と当該電動機内に残留していた金属小片の成分等はほぼ一致しました。

- c . 当該電動機は、空気冷却器を取外すことで上部に開口部ができ、その開口部から損傷箇所である負荷側コイルエンドが見える構造となっていました。
 - d . 当該電動機のコイルエンドは、コイルを固定するためにテーピングを施しており、コイルとテーピングの間に金属小片が滞留する可能性がある隙間が存在する構造となっていました。
- (3) 製作時の記録等の調査結果
製作時の記録調査、運転履歴、環境調査、および定期検査時の点検状況確認の結果、問題は認められませんでした。
