## 7. 凍結融解作用の影響に関する検討について

## ①R2.9.10,11現地調査時の説明概要(1/2)

## 8. 31m盤に認められる海成堆積物

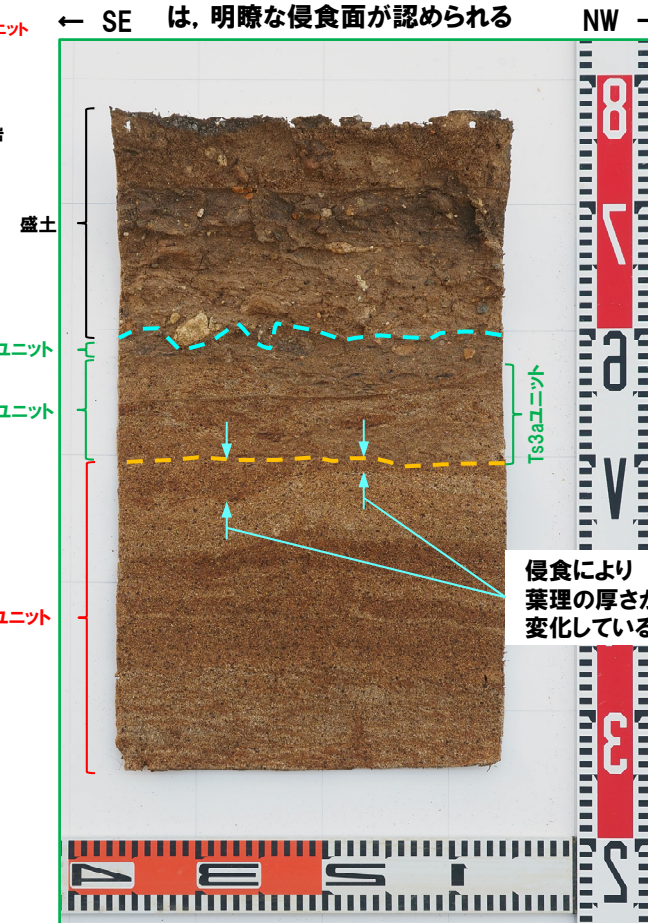
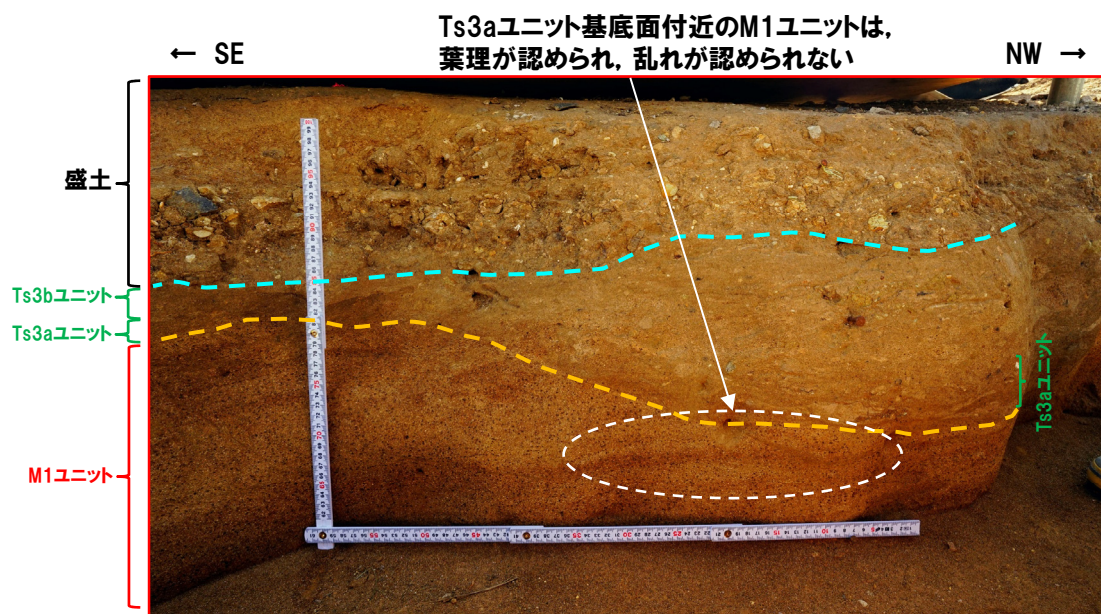
○露頭の詳細観察等の結果、Ts3aユニット中の堆積構造に影響を与えていないことから、上に凸様の構造は、堆積構造若しくはTs3aユニット堆積後に形成された亀裂であると判断される。

M1ユニットとTs3aユニットの境界  
は、明瞭な侵食面が認められる

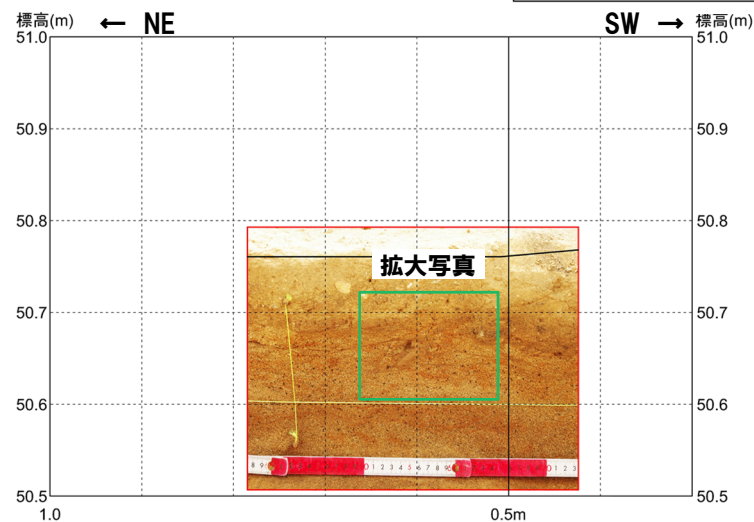
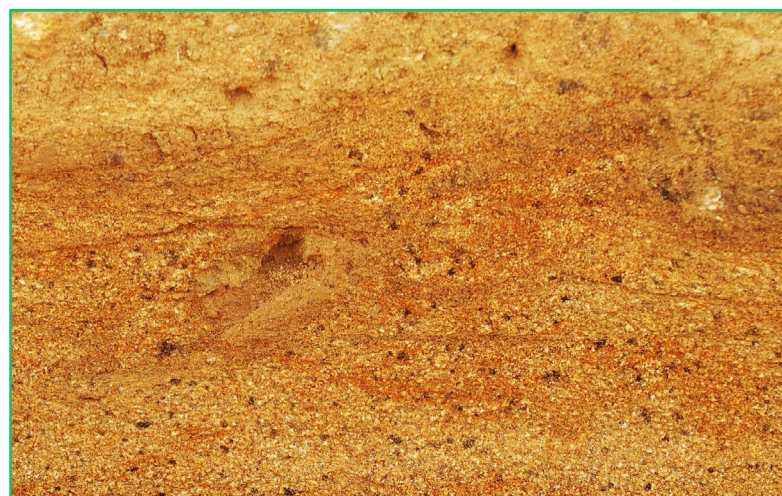
開削調査箇所 (南側) 横断掘削箇所② (南側壁面) 写真

- 本壁面においては、下位より、M1ユニット、Ts3aユニット及び盛土が認められ、Ts3aユニットは、下位のM1ユニットを侵食して堆積している。
- 盛土の基底には不陸が認められる。
- Ts3aユニットには、葉理が認められ、上に凸様の構造を示すものの、礫を覆うように分布していることから、堆積構造であると判断される。

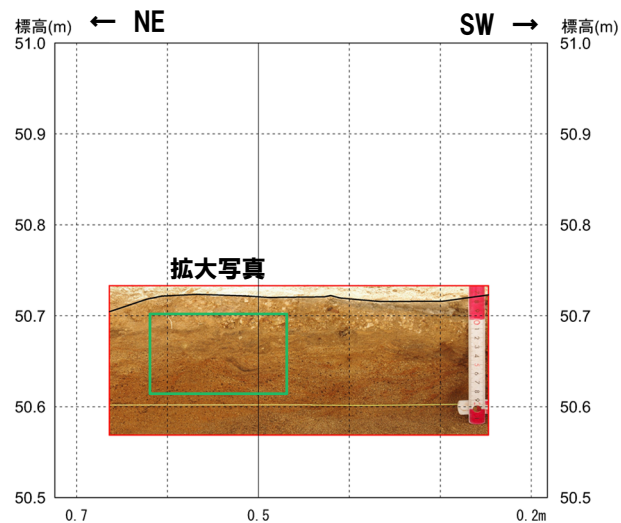
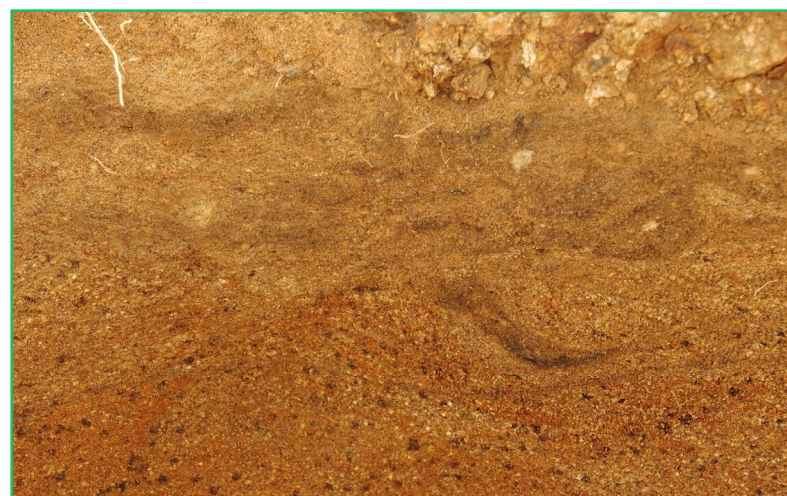
開削調査箇所(南側)横断掘削箇所⑤(南側壁面) 写真

- 本壁面においては、下位より、M1ユニット、Ts3aユニット及び盛土が認められる。
- Ts3aユニットには、葉理が認められ、局所的に上に凸様の構造を示すものの、盛土によって切断されている。
- また、葉理を切断している盛土基底面に、同様の構造は認められず、加えてM1ユニット基底面においても、同様の構造は認められないことから、堆積構造であると判断される。

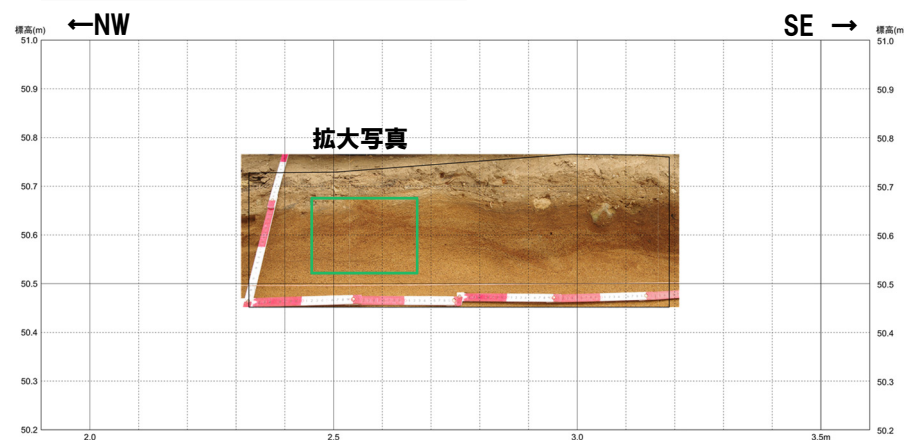
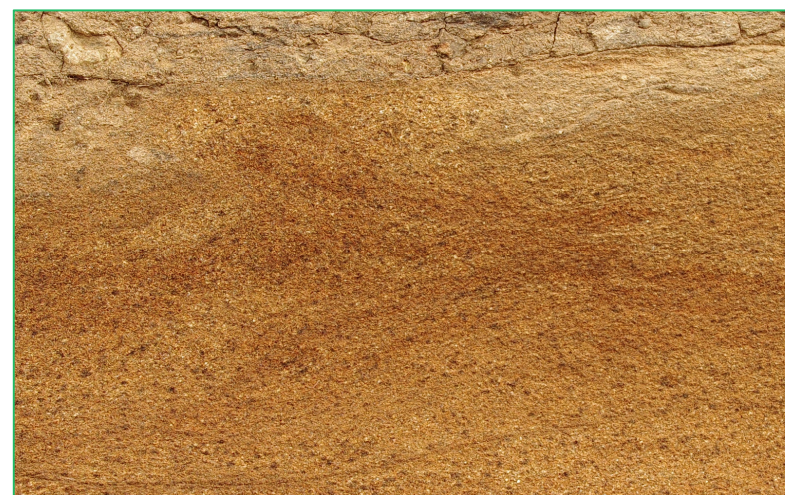
開削調査箇所 (南側) 海側壁面 写真

- 本壁面においては、下位より、M1ユニット、Ts3aユニット、Ts3bユニット及び盛土が認められ、Ts3aユニットは、下位のM1ユニットを侵食して堆積している。
- 盛土の基底には不陸が認められる。
- Ts3aユニットには葉理が認められ、局所的に上に凸様の構造を呈しているが、M1ユニット上面及び盛土基底面に同様の構造は認められないことから、系統的な構造ではなく、堆積構造であると判断される。

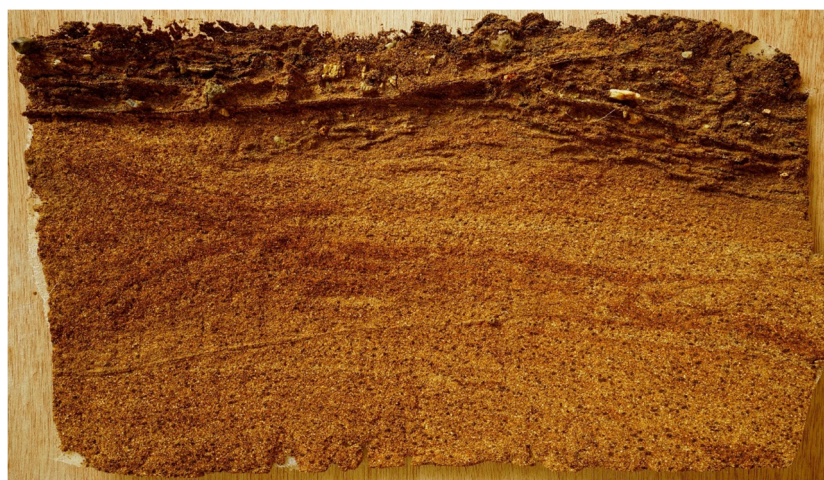
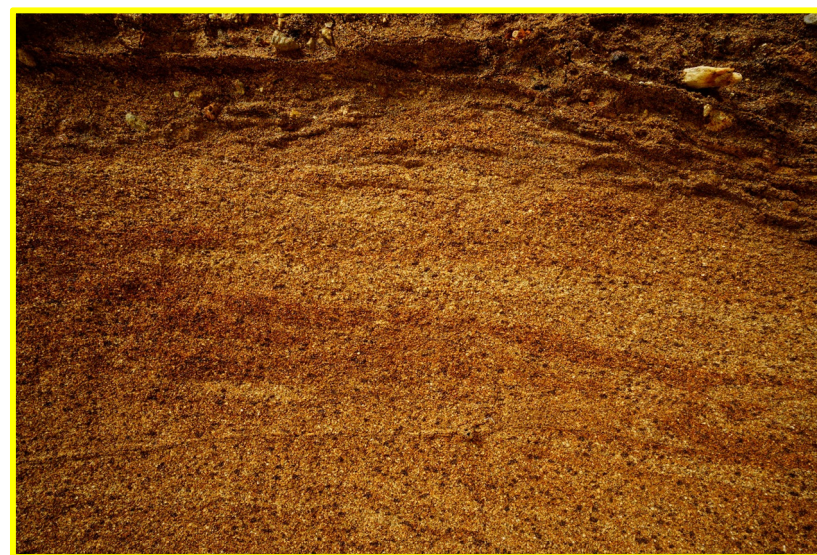
はぎとり転写試料写真(左右反転)(解釈線なし) 10cm

○はぎとり転写試料観察の結果、Ts3aユニット中には上に凸様の構造が2箇所認められ、以下に示す状況を呈する。

- ・連続性が悪く、Ts3aユニット中の葉理を切断していない。
- ・系統的な構造ではない。

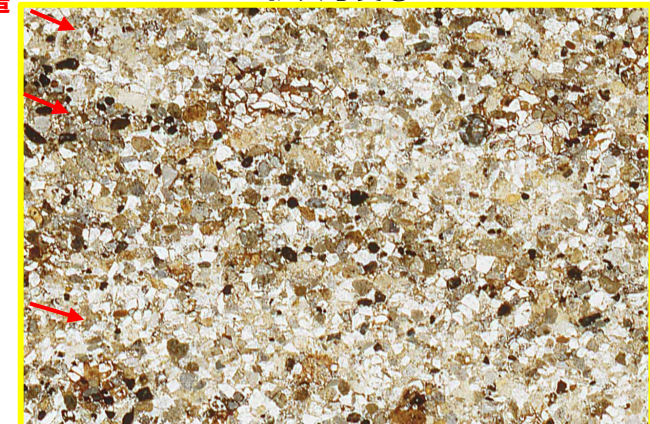
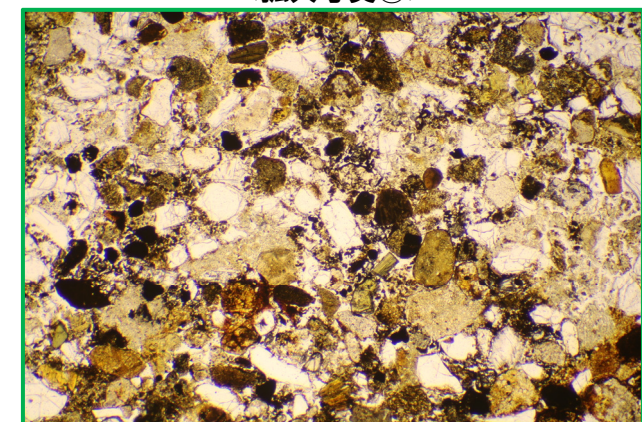
- 薄片観察は、はぎとり転写試料においてTs3aユニット中に確認される上に凸様の構造を対象に実施した。
- 薄片観察の結果、以下の状況が認められる。
  - ・当該箇所認められる堆積構造に対応した水平方向の構造が認められる。
  - ・堆積構造に乱れは認められず、鉛直方向の碎屑物粒子の定向配列は認められない。

水平方向の構造

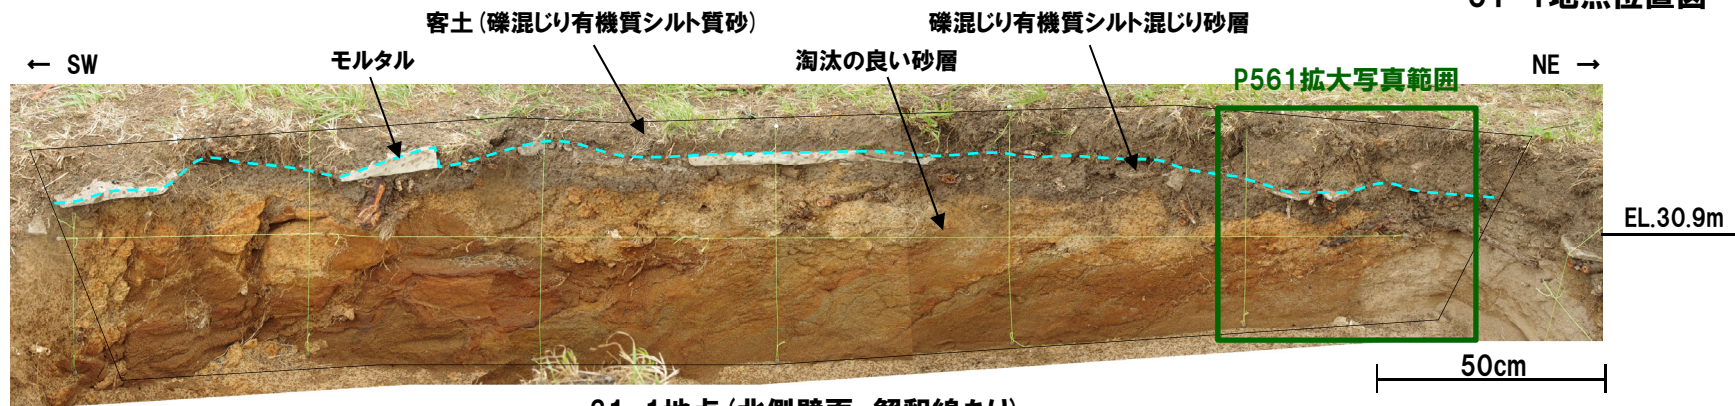
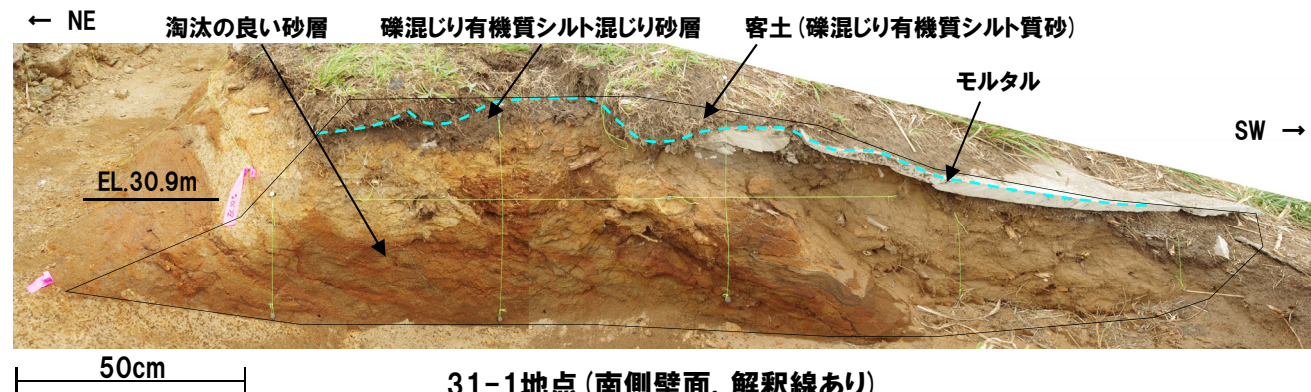
- 当該箇所においては、淘汰の良い砂層が標高約31mに分布し、その上位に礫混じり有機質シルト混じり砂層、モルタル※及び客土（礫混じり有機質シルト質砂）が認められる。
- 淘汰の良い砂層は、その層相から海成堆積物に区分される。
- 礫混じり有機質シルト混じり砂層は、地盤の侵食防止を目的とした吹付モルタルに覆われること及び有機質シルトが混じることから、1,2号炉建設前の旧表土と考えられる。

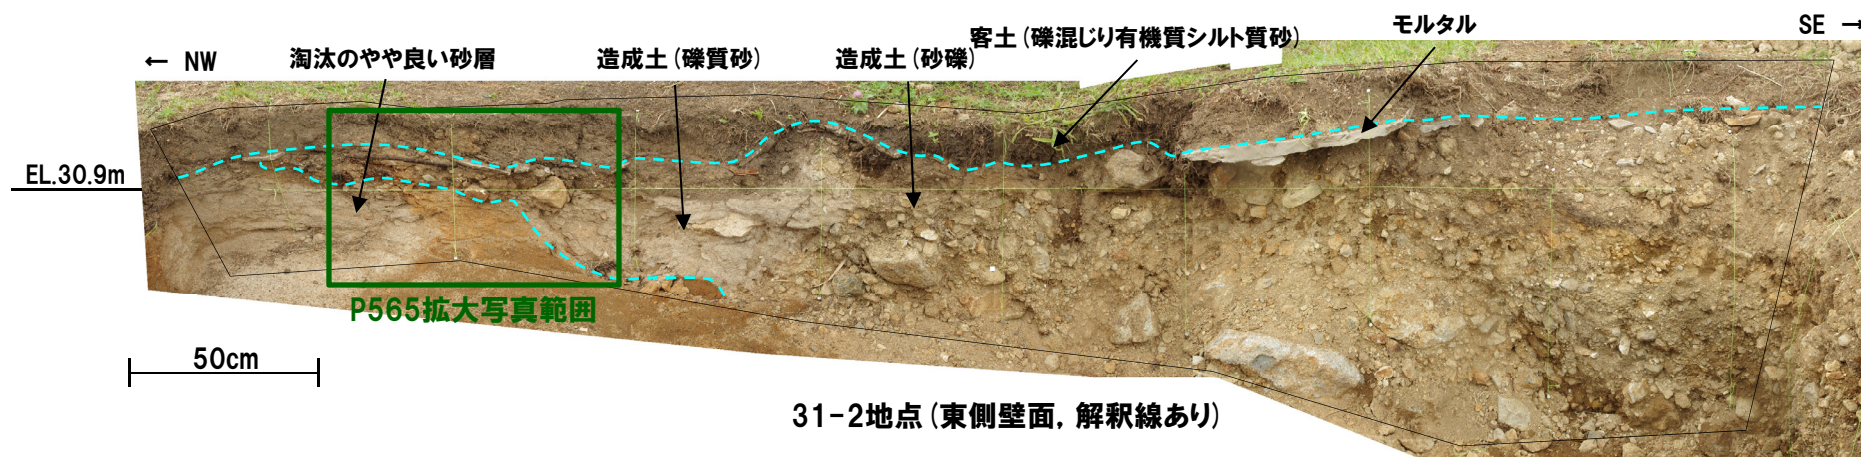
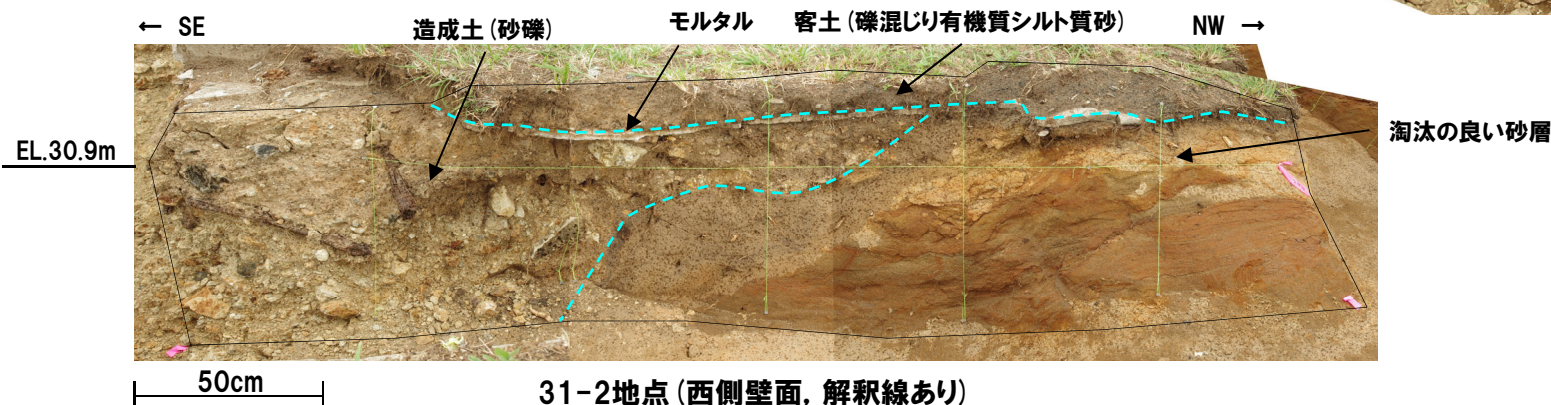
- 当該箇所においては、淘汰の良い砂層が標高約31mに分布し、その上位に砂礫層、礫質砂層、モルタル※及び客土（礫混じり有機質シルト質砂）が認められる。
- 淘汰の良い砂層は、その層相から海成堆積物に区分される。
- 砂礫層及び礫質砂層は、31-3地点（P566～P568参照）におけるフリーフレーム施工の際に、現地発生土を用いて31m盤と同標高まで盛立てた造成土である。

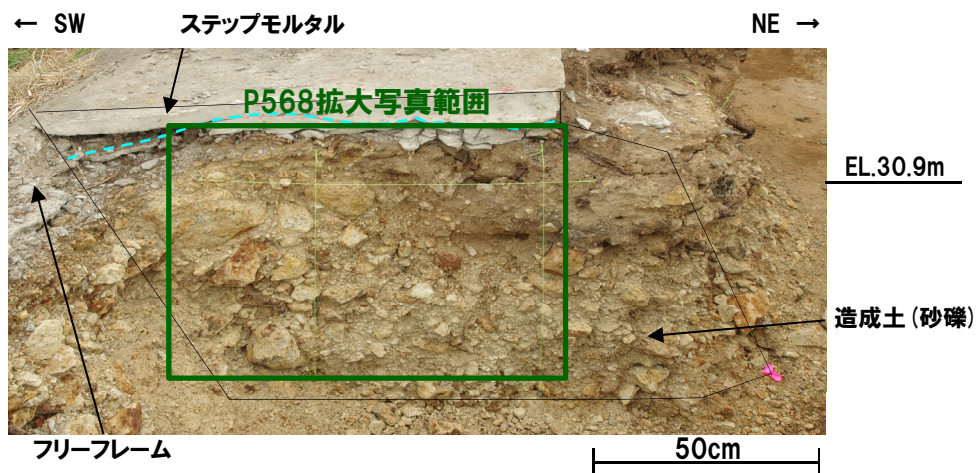
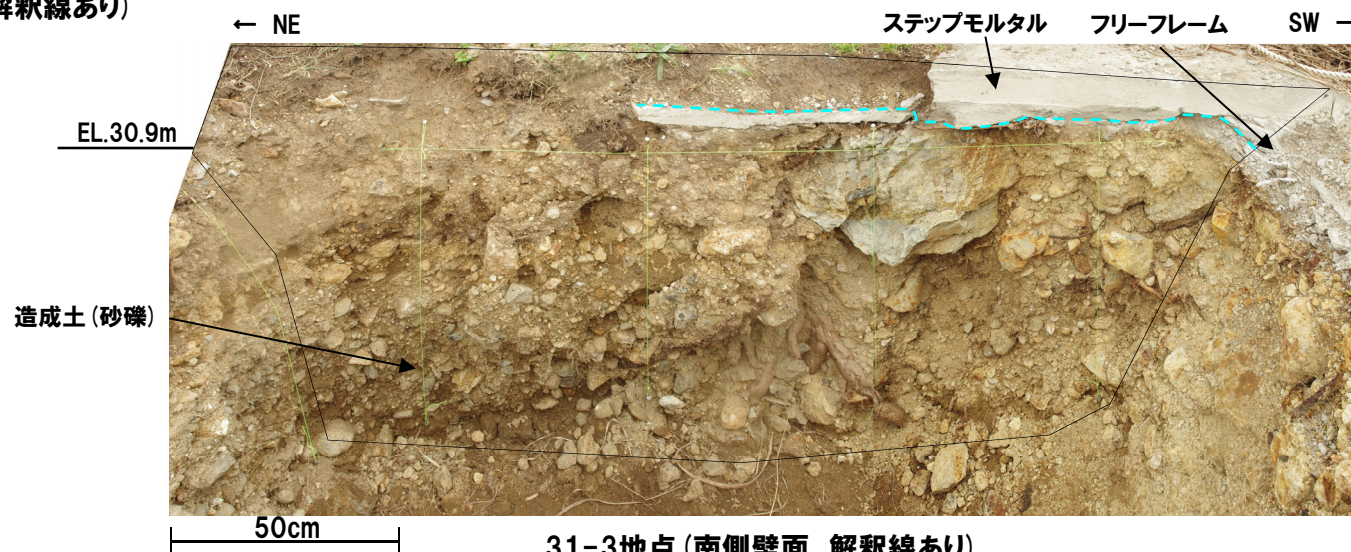
- 当該箇所においては、砂礫層の上位にステップモルタルが認められる。
- 砂礫層は、フリーフレーム施工の際に、現地発生土を用いて31m盤と同標高まで盛立てた造成土である。
