R1敷地-7ボーリング (286.25m) - 条線観察結果 -

4. 各ボーリング孔において認められる劣化部の評価及びF-1断層の認定 F-1断層の可能性を有する劣化部とは判定されない劣化部

R1敷地-8ボーリング-まとめ-

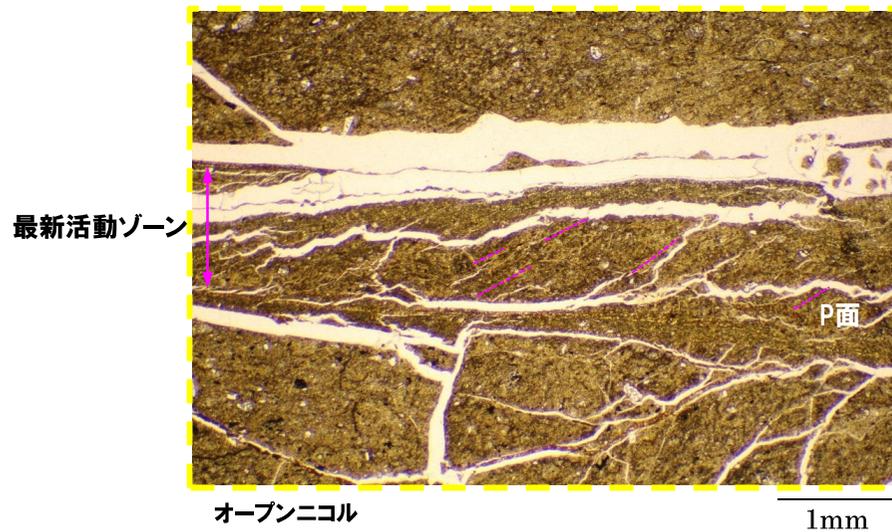
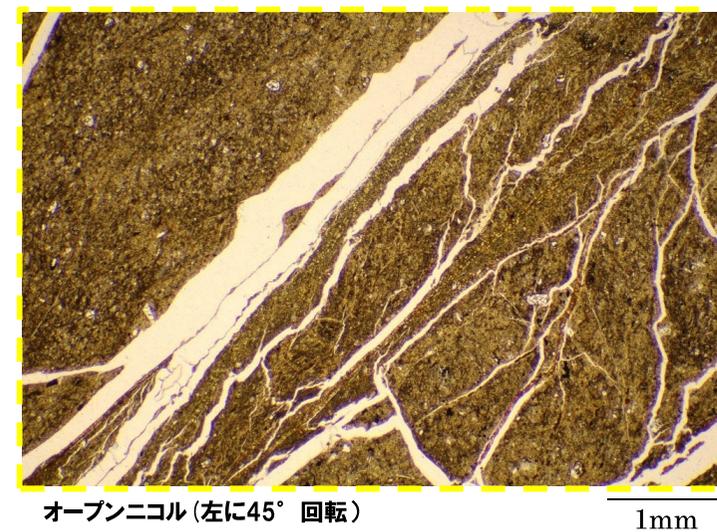
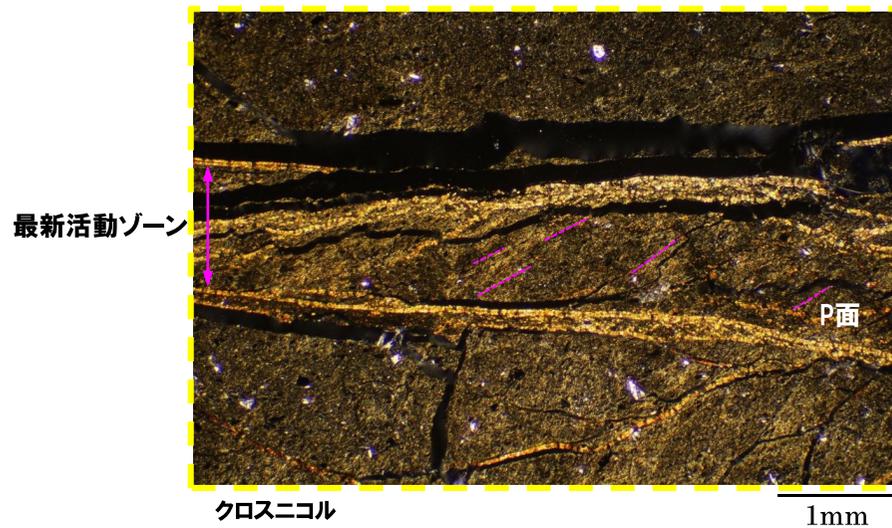
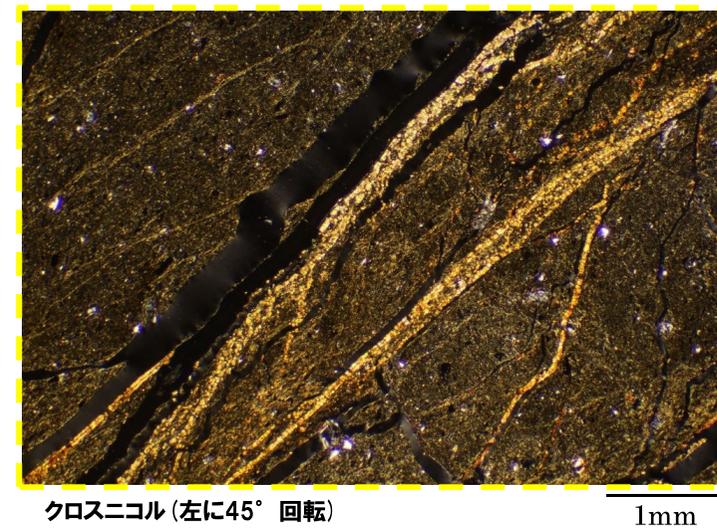
R1敷地-7ボーリング (286.25m) - 走向方向薄片観察結果 (2/2) -

- 粘土状破碎部は直線的に連続する。
- 粘土状破碎部では、右横ずれ断層センスを示すP面が認められる。

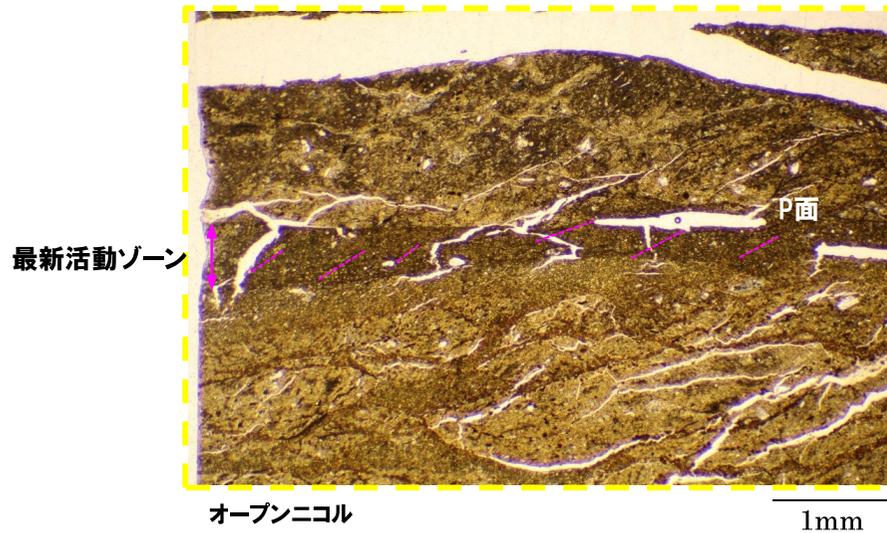
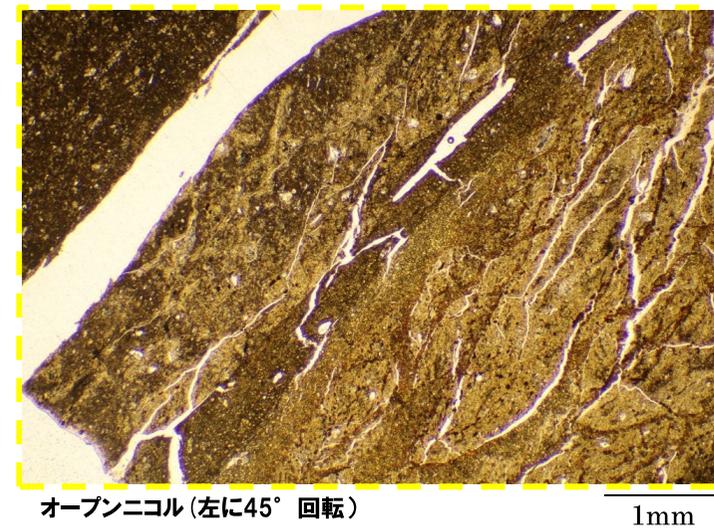
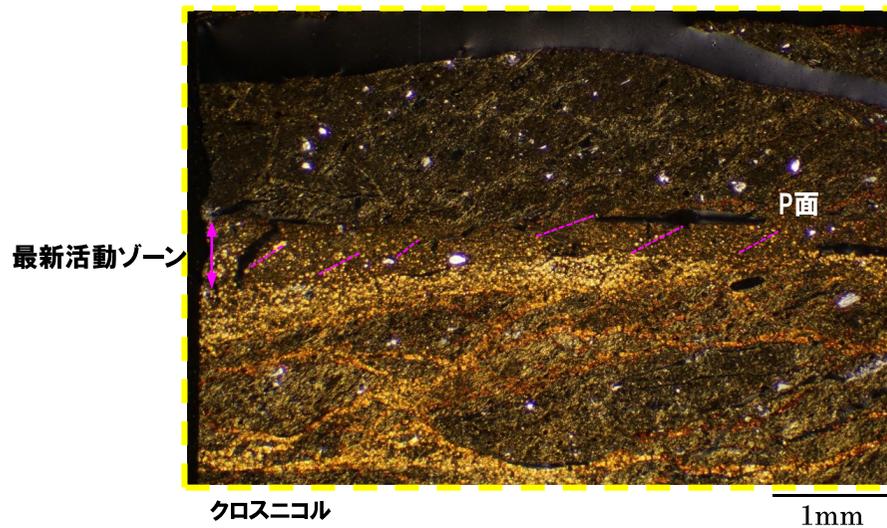
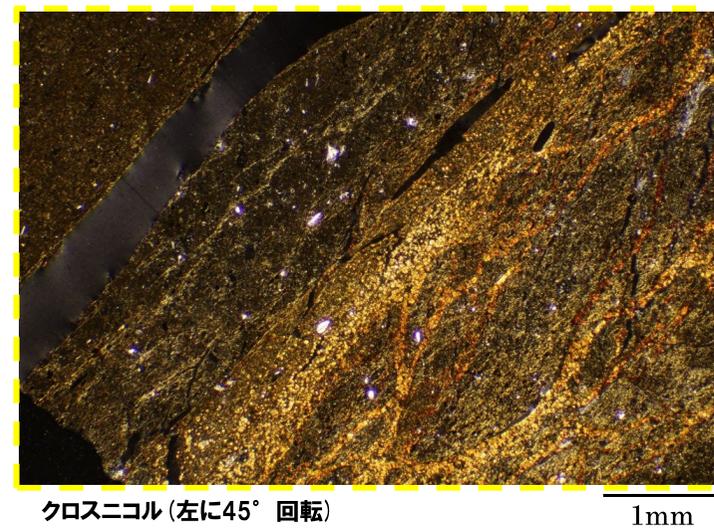
R1敷地-7ボーリング (286.25m) - 傾斜方向薄片観察結果 (2/2) -

- 粘土状破碎部は直線的に連続する。
- 粘土状破碎部上面では、正断層センスを示すP面が認められる。

- 当該部は、X線CT画像観察において低密度部が認められないことから、「その他の劣化部」に区分される。
- なお、ボーリングコア観察において認められる軟質粘土は、変質の影響により形成されたものであると判断され、破碎帯ではなく、変質帯に区分される。

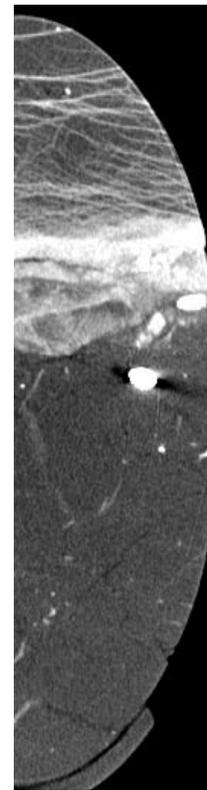
2.5cm 走向方向断面

○X線CT画像観察の結果, 連続する直線的な低密度部は認められない。

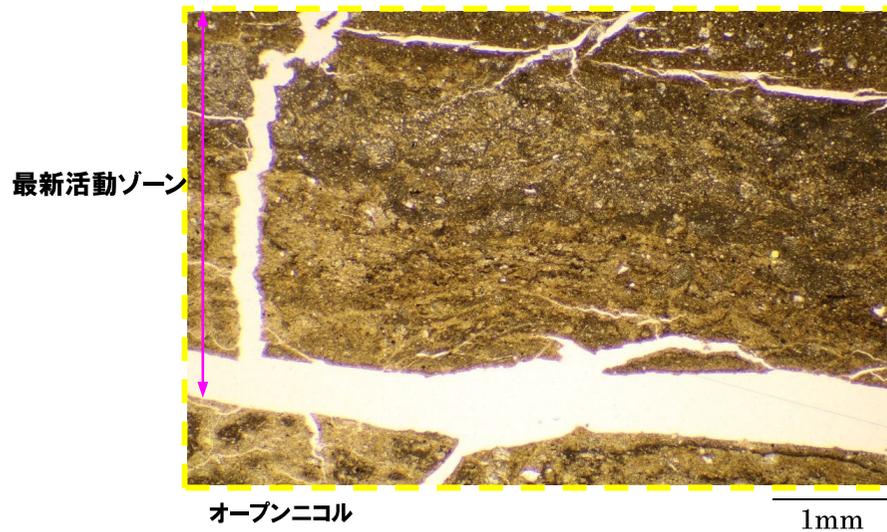
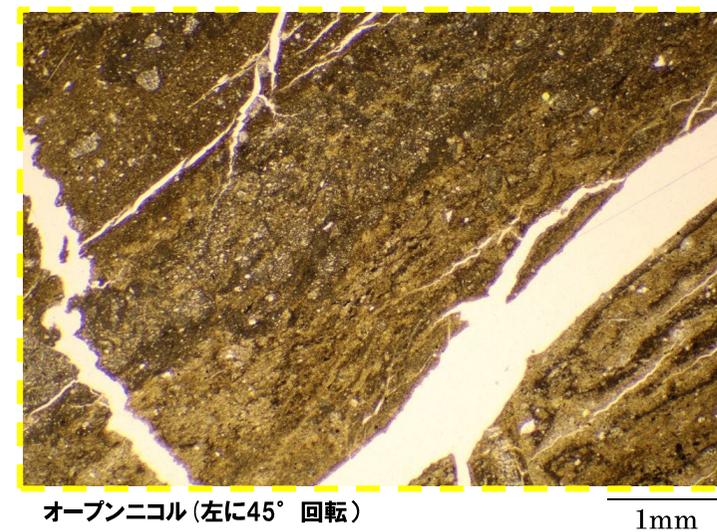
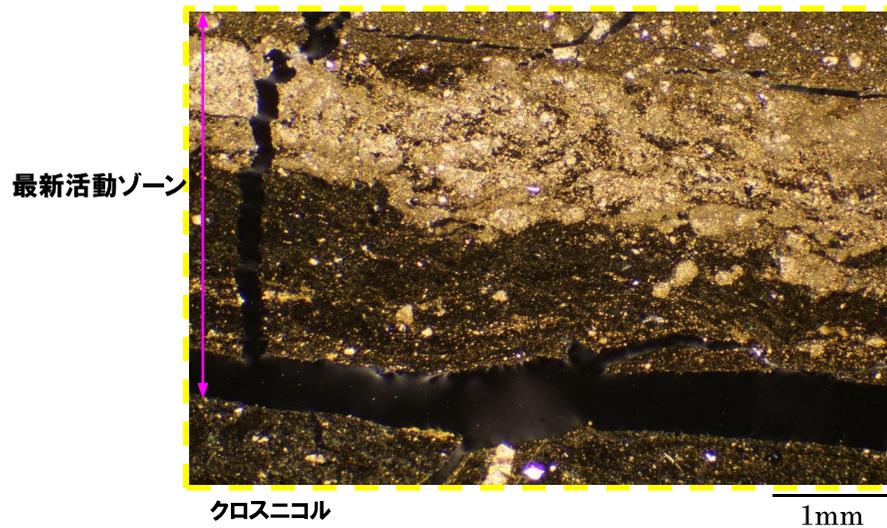
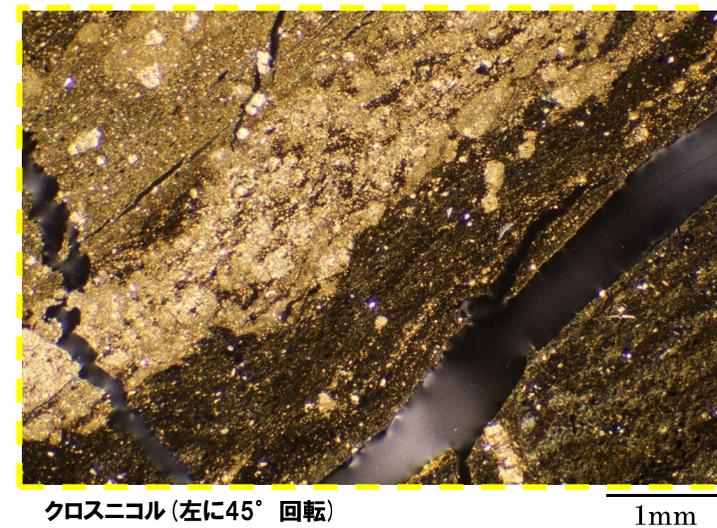
R1敷地-7ボーリング (286.67m) - 走向方向薄片観察結果 (2/2) -

- 粘土状破碎部は直線的に連続する。
- 変位センスを示す複合面構造は認められない。

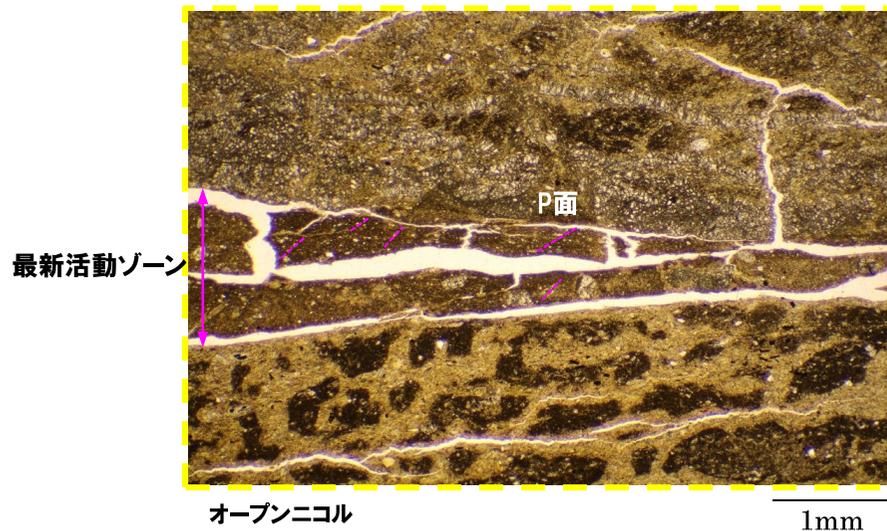
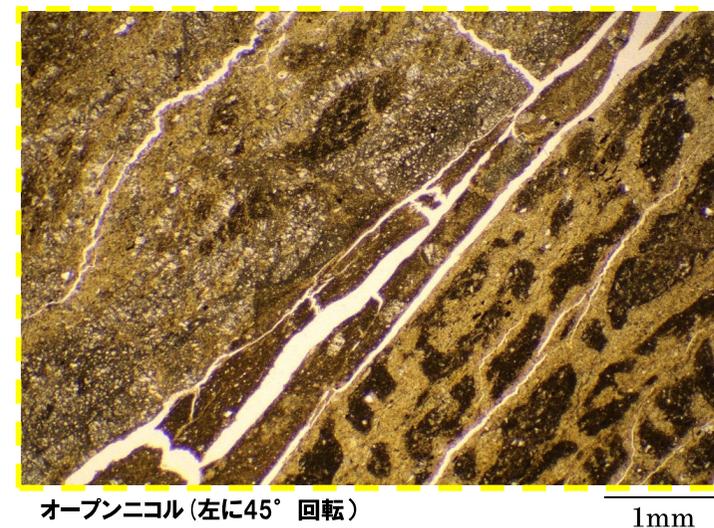
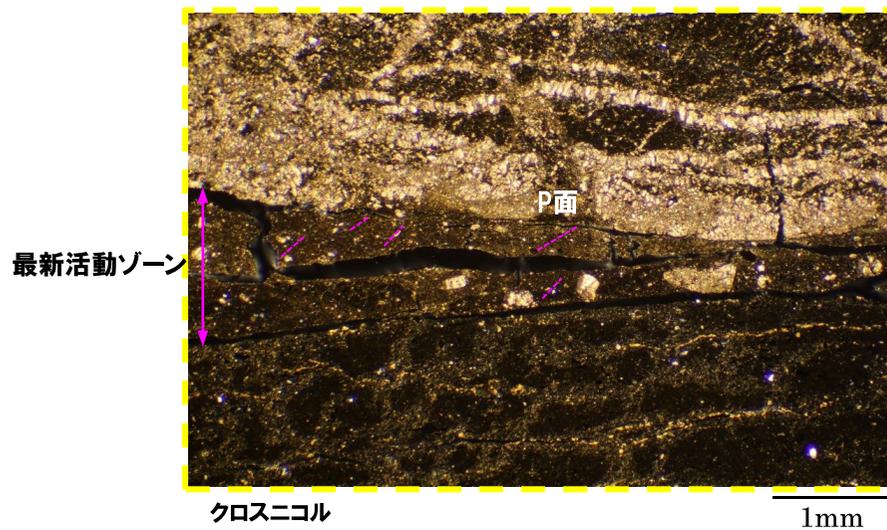
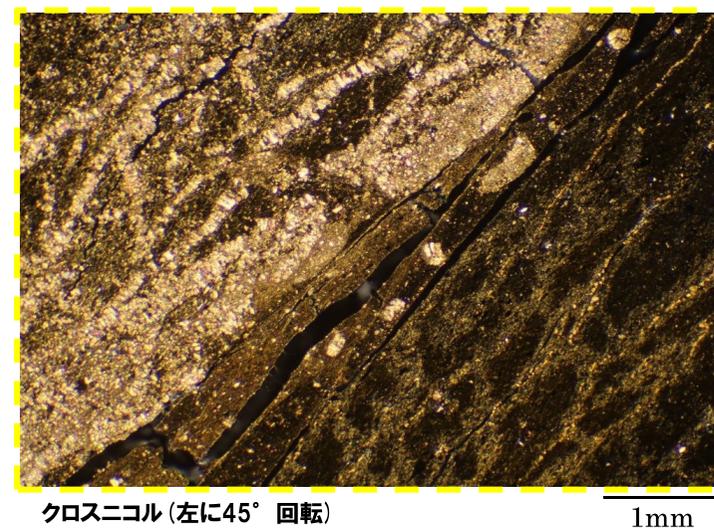
R1敷地-7ボーリング (286.67m) - 傾斜方向薄片観察結果 (2/2) -

- 粘土状破碎部は直線的に連続する。
- 粘土状破碎部では、やや不明瞭なものの、正断層センスを示すP面が認められる。

- 当該部は、X線CT画像観察において低密度部が認められないことから、「その他の劣化部」に区分される。
- なお、ボーリングコア観察において認められる軟質粘土は、変質の影響により形成されたものであると判断され、破碎帯ではなく、変質帯に区分される。

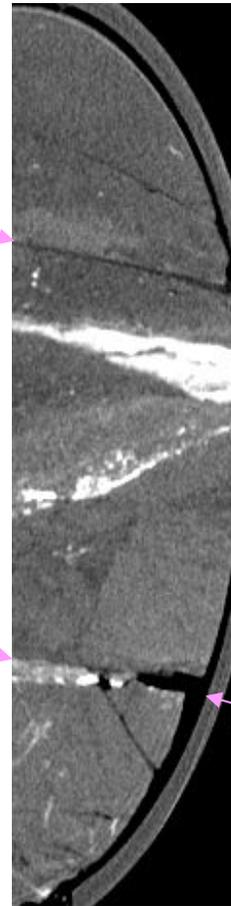
2.5cm 走向方向断面

○X線CT画像観察の結果, 連続する直線的な低密度部が認められる。

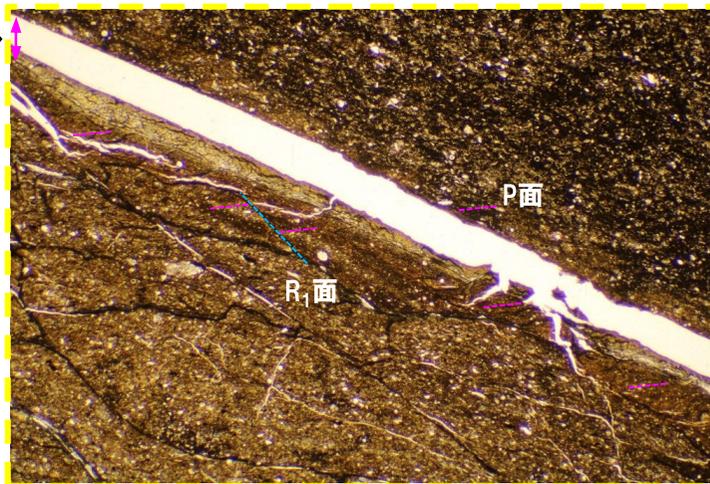
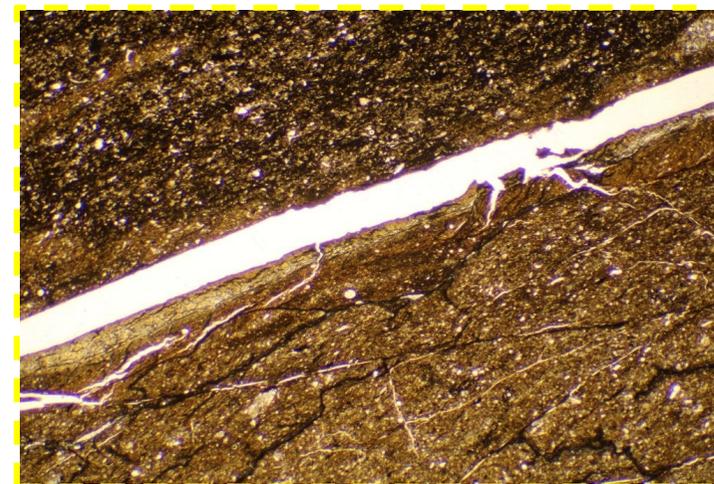
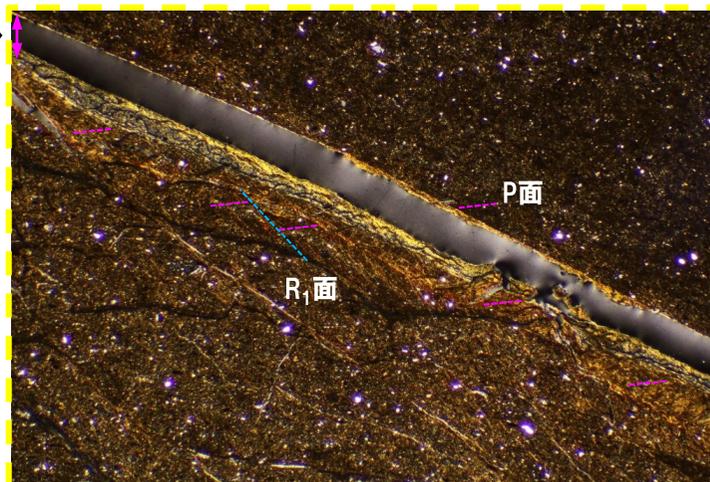
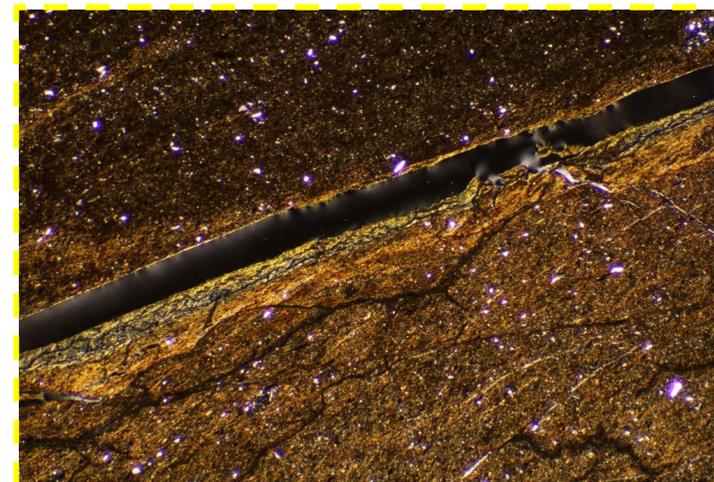
R1敷地-7ボーリング (295.55m) - 走向方向薄片観察結果 (2/2) -

- 粘土状破碎部は直線的に連続する。
- 粘土状破碎部上面では、右横ずれ断層センスを示すP面やR₁面が認められる。

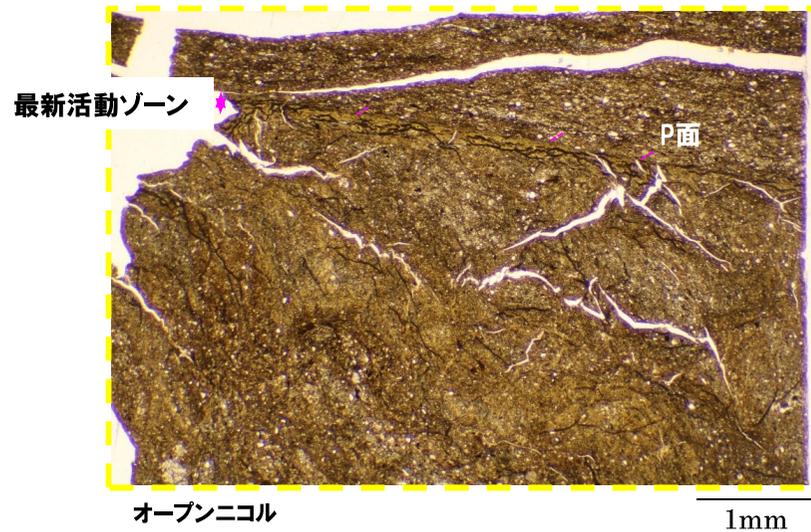
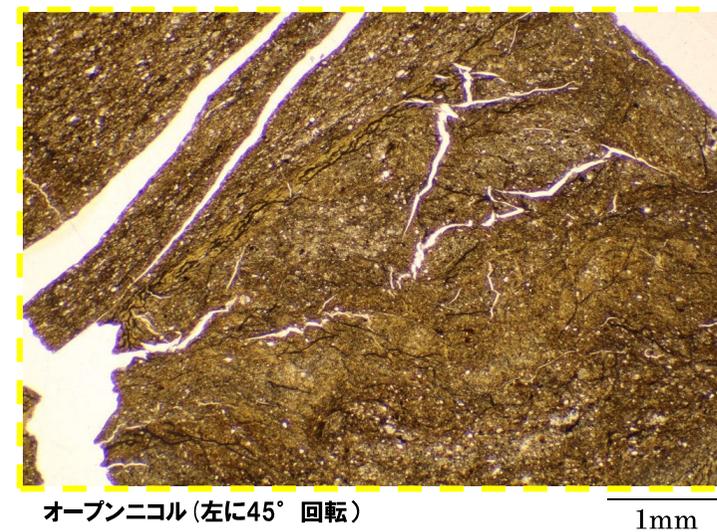
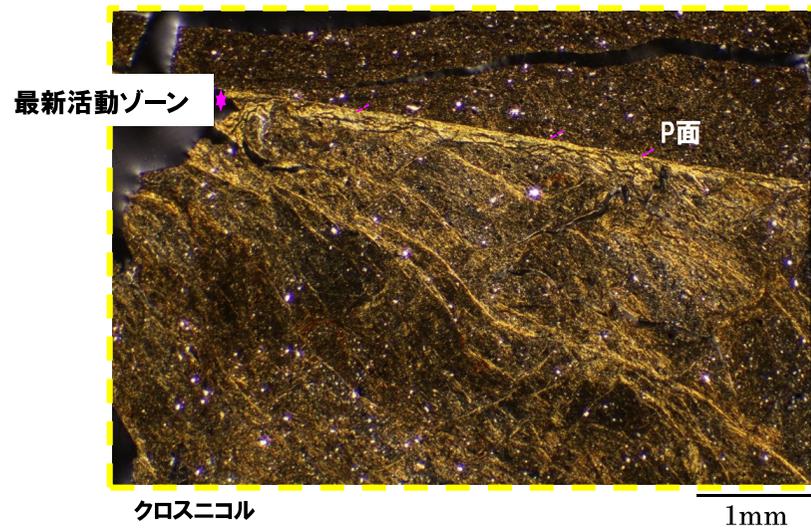
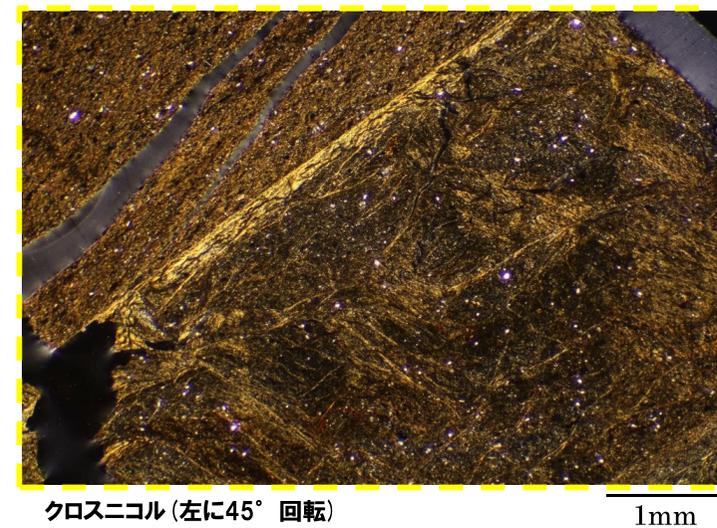
R1敷地-7ボーリング (295.55m) - 傾斜方向薄片観察結果 (2/2) -

- 粘土状破碎部は直線的に連続する。
- 粘土状破碎部上面では、正断層センスを示すP面が認められる。

- 当該破碎帯については、X線CT画像観察において、連続する直線的な低密度部が認められ、且つ薄片観察において、複合面構造が認められる。

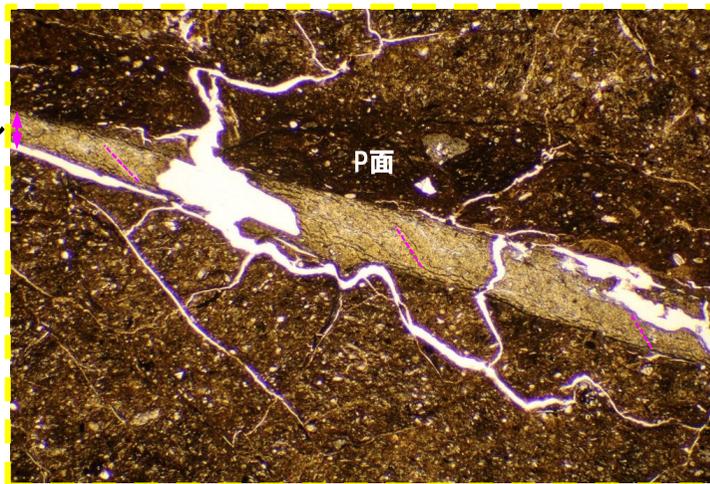
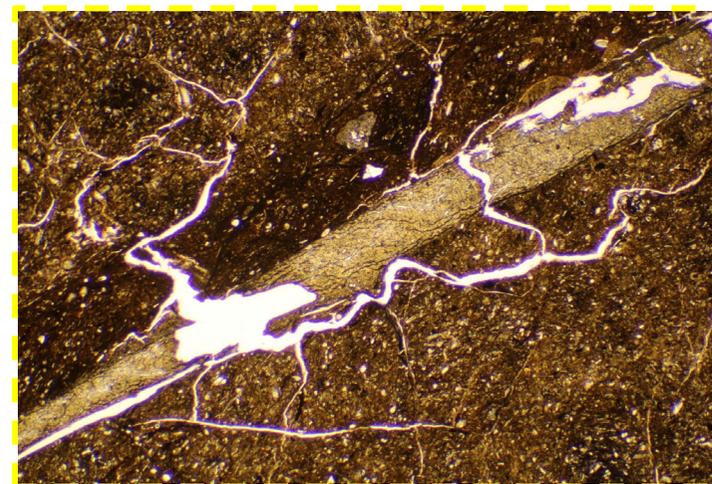
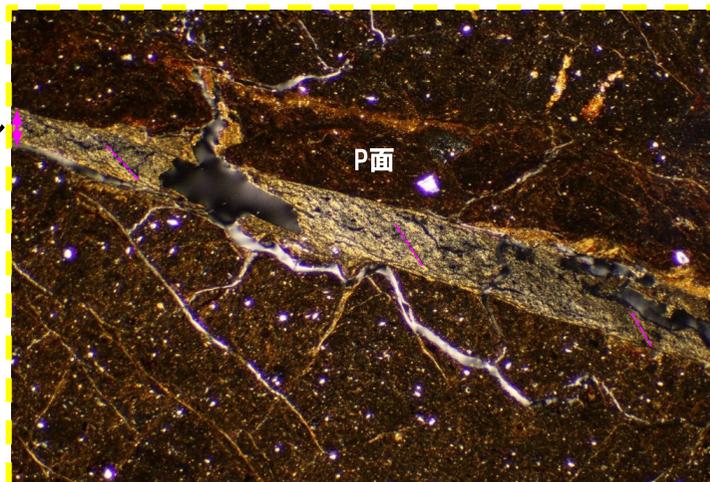
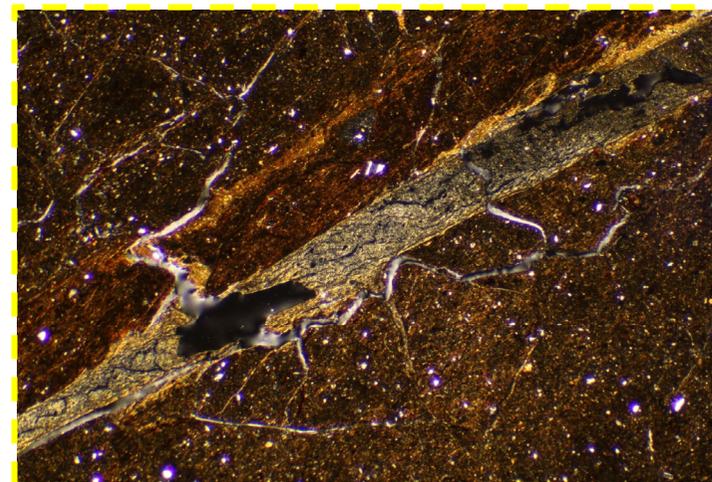
R1敷地-7ボーリング (295.56m) - 走向方向薄片観察結果 (2/2) -

- 粘土状破碎部は直線的に連続する。
- 粘土状破碎部下面では、左横ずれ断層センスを示すP面が認められる。

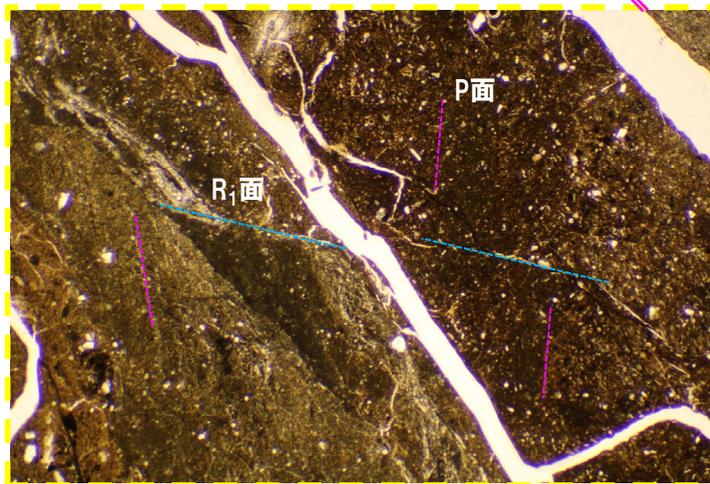
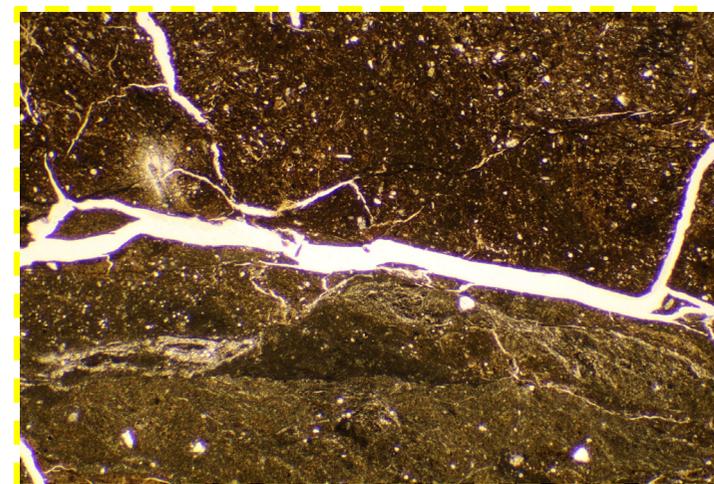
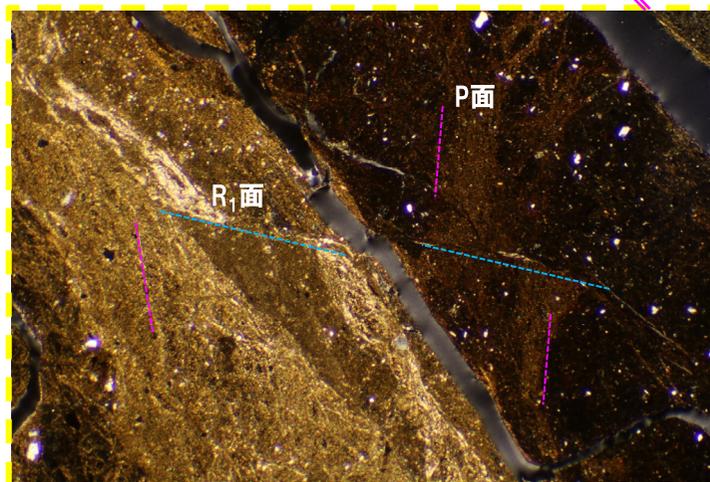
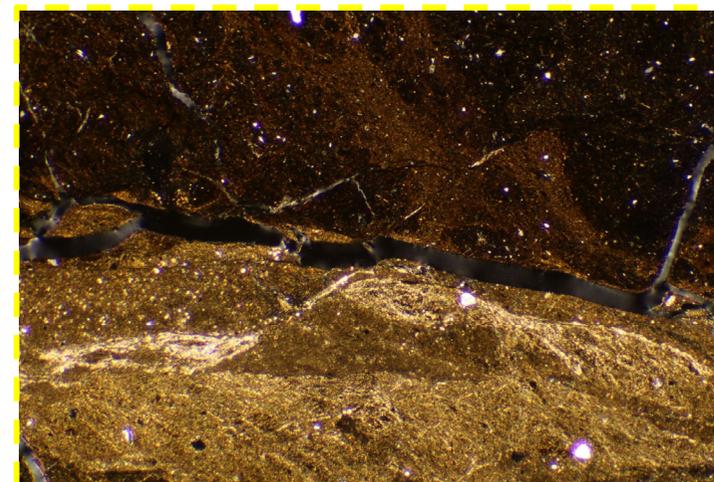
R1敷地-7ボーリング (295.56m) - 傾斜方向薄片観察結果 (2/2) -

- 粘土状破碎部は直線的に連続する。
- 粘土状破碎部下面では、逆断層センスを示すP面やR₁面が認められる。

- 当該破碎帯については、X線CT画像観察において、連続する直線的な低密度部が認められ、且つ薄片観察において、複合面構造が認められる。

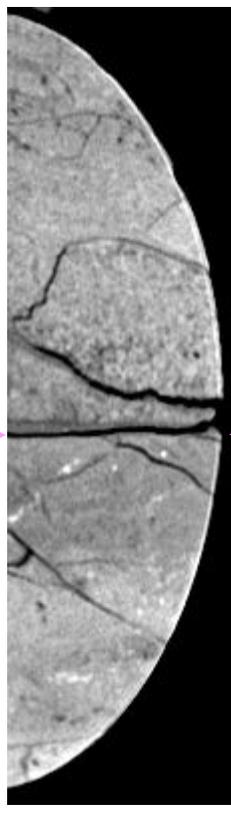
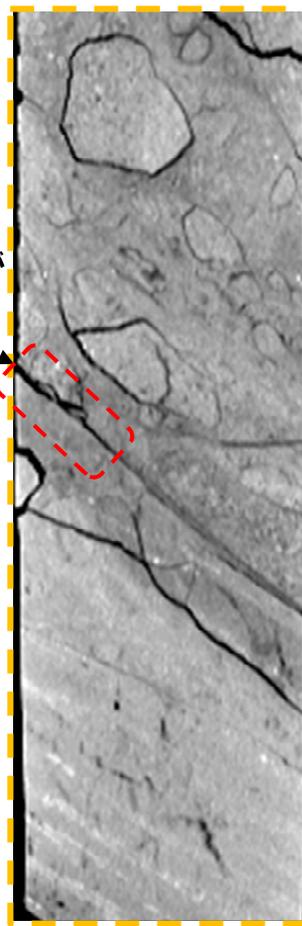
- 当該破碎帯は、X線CT画像観察において低密度部が確認されるものの、連続性に乏しいことから、当該破碎帯を含む劣化部は、「その他の劣化部」に区分される。
- なお、当該劣化部は、固結後、局所的に変質の影響により軟質化したものであると推定される。
- 上記を踏まえると、ボーリングコア観察において認められる軟質粘土は、局所的なものと判断される。

低密度部

低密度部が連続しない

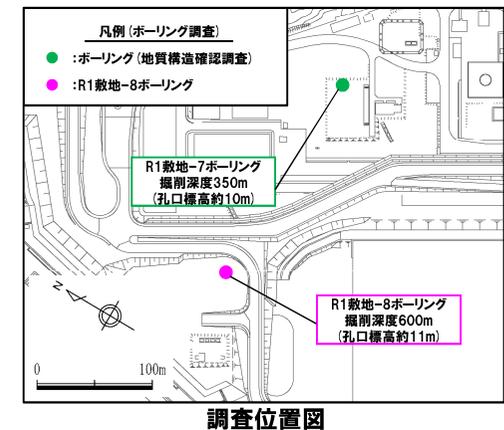
柱状図(R1敷地-8:深度345~360m)

○当該破碎帯を含む劣化部は、その走向・傾斜(N42° E/26° W)からR1敷地-8ボーリングの深度350m付近に延長するものと考えられるが、当該深度付近に劣化部は認められないことから、「その他の劣化部」に区分される。

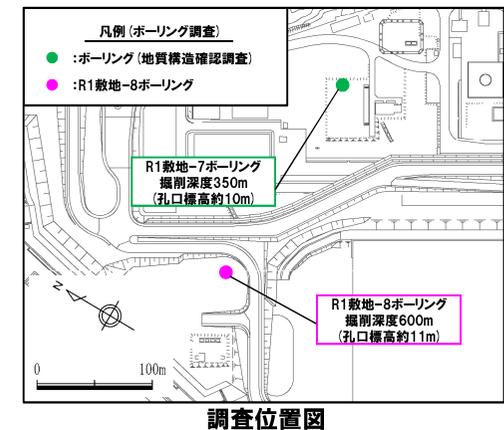
柱状図 (R1敷地-8: 深度240~255m)

○当該破碎帯を含む劣化部は、その走向・傾斜 (N56° E/22° E) からR1敷地-8ボーリングの深度250m付近に延長するものと考えられるが、当該深度付近に劣化部は認められないことから、「その他の劣化部」に区分される。
