2019年11月8日  
北海道電力株式会社

泊発電所3号機における保安規定違反に係る  
根本原因分析に基づく再発防止対策等について

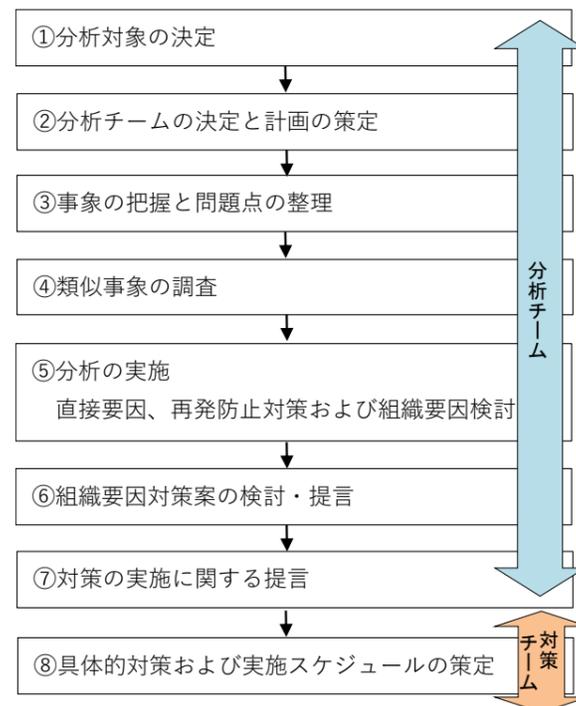
図1：分析プロセス

根本原因分析にあたっては、分析チームを編成し、「原子力発電所における安全のための品質保証規程（JEAC4111-2009）」の根本原因分析に関する要求事項に沿った図1の分析プロセスにて実施しました。

問題点を漏れなく抽出、分析し、対策を検討するために以下の作業を実施しました。

この結果を受け、分析チームがまとめた対策の実施に関する提言を対策チームが引き継ぎ、対策の具体的な内容と実施スケジュールを策定しました。
