# 泊発電所の基準津波に関するコメント回答 (日本海東縁部に想定される地震に伴う津波)

(補足説明資料)

令和3年9月3日  
北海道電力株式会社

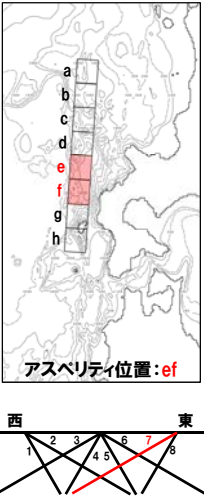
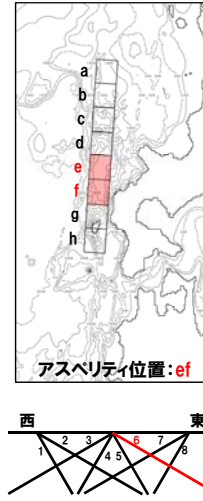
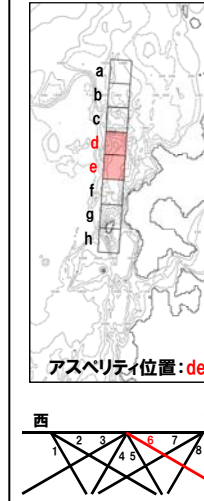
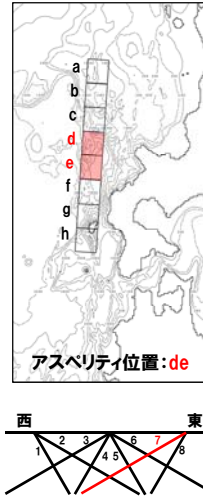
○STEP1-1の解析結果から、各評価地点の最大ケースは以下のとおりである。

STEP1-1 防潮堤前面 (上昇側) 最大ケース	STEP1-1 敷地北側A (上昇側) 最大ケース	STEP1-1 敷地北側B (上昇側) 最大ケース	STEP1-1 3号炉取水口 (上昇側) 最大ケース	STEP1-1 1, 2号炉取水口 (上昇側) 最大ケース	STEP1-1 放水口 (上昇側) 最大ケース	STEP1-1 3号炉取水口 (下降側) 最大ケース	STEP1-1 1, 2号炉取水口 (下降側) 最大ケース
<ul style="list-style-type: none"> <li>アスペリティ位置: ef</li> <li>断層パターン: 7</li> <li>波源位置: 矩形モデル (基準)</li> <li>断層面上縁深さ: 1km</li> </ul>	<ul style="list-style-type: none"> <li>アスペリティ位置: ef</li> <li>断層パターン: 6</li> <li>波源位置: 矩形モデル (基準)</li> <li>断層面上縁深さ: 1km</li> </ul>	<ul style="list-style-type: none"> <li>アスペリティ位置: de</li> <li>断層パターン: 6</li> <li>波源位置: 矩形モデル (基準)</li> <li>断層面上縁深さ: 1km</li> </ul>	<ul style="list-style-type: none"> <li>アスペリティ位置: ef</li> <li>断層パターン: 6</li> <li>波源位置: 矩形モデル (基準)</li> <li>断層面上縁深さ: 1km</li> </ul>	<ul style="list-style-type: none"> <li>アスペリティ位置: ef</li> <li>断層パターン: 6</li> <li>波源位置: 矩形モデル (基準)</li> <li>断層面上縁深さ: 1km</li> </ul>	<ul style="list-style-type: none"> <li>アスペリティ位置: de</li> <li>断層パターン: 6</li> <li>波源位置: 矩形モデル (基準)</li> <li>断層面上縁深さ: 1km</li> </ul>	<ul style="list-style-type: none"> <li>アスペリティ位置: de</li> <li>断層パターン: 7</li> <li>波源位置: 矩形モデル (基準)</li> <li>断層面上縁深さ: 1km</li> </ul>	<ul style="list-style-type: none"> <li>アスペリティ位置: de</li> <li>断層パターン: 7</li> <li>波源位置: 矩形モデル (基準)</li> <li>断層面上縁深さ: 1km</li> </ul>

<p>アスペリティ位置: ef</p>

<p>アスペリティ位置: de</p>	<p>STEP1-1 敷地北側A (上昇側) 最大ケースと同じ</p>	<p>STEP1-1 敷地北側A (上昇側) 最大ケースと同じ</p>	<p>STEP1-1 敷地北側B (上昇側) 最大ケースと同じ</p>

<p>アスペリティ位置: de</p>	<p>STEP1-1 3号炉取水口 (下降側) 最大ケースと同じ</p>
水位変動量: 8.66m	水位変動量: 8.79m	水位変動量: 9.19m	水位変動量: 7.00m	水位変動量: 7.05m	水位変動量: 8.08m	水位変動量: -8.18m	水位変動量: -7.98m

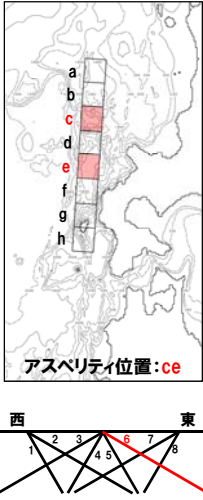
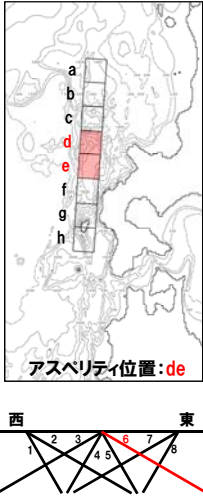
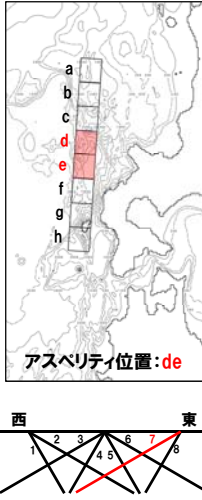
○STEP2-1の解析結果から、各評価地点の最大ケースは以下のとおりである。

STEP2-1 防潮堤前面 (上昇側) 最大ケース	STEP2-1 敷地北側A (上昇側) 最大ケース	STEP2-1 敷地北側B (上昇側) 最大ケース	STEP2-1 3号炉取水口 (上昇側) 最大ケース	STEP2-1 1, 2号炉取水口 (上昇側) 最大ケース	STEP2-1 放水口 (上昇側) 最大ケース	STEP2-1 3号炉取水口 (下降側) 最大ケース	STEP2-1 1, 2号炉取水口 (下降側) 最大ケース
<ul style="list-style-type: none"> <li>アスペリティ位置: ce</li> <li>断層パターン: 6</li> <li>波源位置: 矩形モデル (基準)</li> <li>断層面上縁深さ: 1km</li> </ul>	<ul style="list-style-type: none"> <li>アスペリティ位置: ce</li> <li>断層パターン: 6</li> <li>波源位置: 矩形モデル (基準)</li> <li>断層面上縁深さ: 1km</li> </ul>	<ul style="list-style-type: none"> <li>アスペリティ位置: de</li> <li>断層パターン: 6</li> <li>波源位置: 矩形モデル (基準)</li> <li>断層面上縁深さ: 1km</li> </ul>	<ul style="list-style-type: none"> <li>アスペリティ位置: ce</li> <li>断層パターン: 6</li> <li>波源位置: 矩形モデル (基準)</li> <li>断層面上縁深さ: 1km</li> </ul>	<ul style="list-style-type: none"> <li>アスペリティ位置: ce</li> <li>断層パターン: 6</li> <li>波源位置: 矩形モデル (基準)</li> <li>断層面上縁深さ: 1km</li> </ul>	<ul style="list-style-type: none"> <li>アスペリティ位置: de</li> <li>断層パターン: 6</li> <li>波源位置: 矩形モデル (基準)</li> <li>断層面上縁深さ: 1km</li> </ul>	<ul style="list-style-type: none"> <li>アスペリティ位置: de</li> <li>断層パターン: 7</li> <li>波源位置: 矩形モデル (基準)</li> <li>断層面上縁深さ: 1km</li> </ul>	<ul style="list-style-type: none"> <li>アスペリティ位置: de</li> <li>断層パターン: 7</li> <li>波源位置: 矩形モデル (基準)</li> <li>断層面上縁深さ: 1km</li> </ul>

<p>アスペリティ位置: ce</p>	<p>STEP2-1 防潮堤前面 (上昇側) 最大ケースと同じ</p>

<p>アスペリティ位置: de</p>	<p>STEP2-1 防潮堤前面 (上昇側) 最大ケースと同じ</p>	<p>STEP2-1 防潮堤前面 (上昇側) 最大ケースと同じ</p>	<p>STEP2-1 敷地北側B (上昇側) 最大ケースと同じ</p>

<p>アスペリティ位置: de</p>	<p>STEP2-1 3号炉取水口 (下降側) 最大ケースと同じ</p>
水位変動量: 8.79m	水位変動量: 8.98m	水位変動量: 9.19m	水位変動量: 7.01m	水位変動量: 7.22m	水位変動量: 8.08m	水位変動量: -8.18m	水位変動量: -7.98m

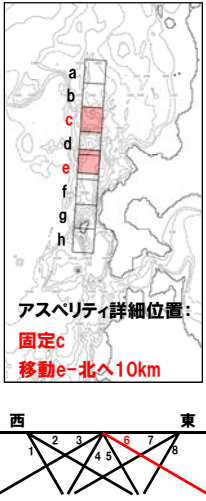
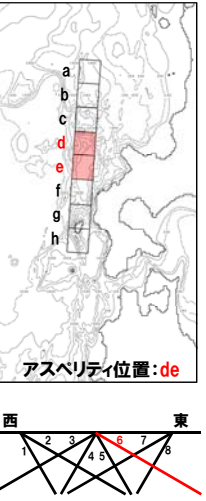
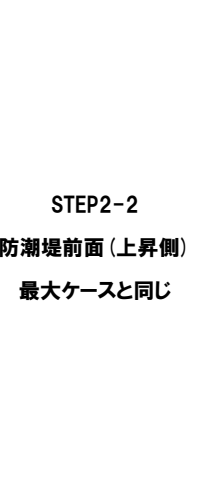
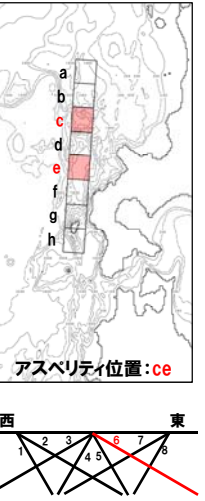
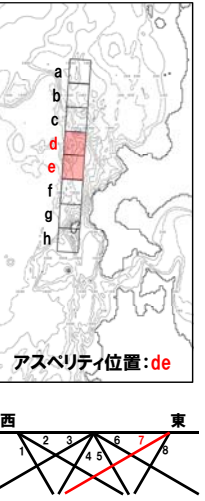
○STEP2-2の解析結果から、各評価地点の最大ケースは以下のとおりである。

STEP2-2 防潮堤前面 (上昇側) 最大ケース	STEP2-2 敷地北側A (上昇側) 最大ケース	STEP2-2 敷地北側B (上昇側) 最大ケース	STEP2-2 3号炉取水口 (上昇側) 最大ケース	STEP2-2 1, 2号炉取水口 (上昇側) 最大ケース	STEP2-2 放水口 (上昇側) 最大ケース	STEP2-2 3号炉取水口 (下降側) 最大ケース	STEP2-2 1, 2号炉取水口 (下降側) 最大ケース
<ul style="list-style-type: none"> <li>アスペリティ位置:c,e北へ10km</li> <li>断層パターン:6</li> <li>波源位置:矩形モデル (基準)</li> <li>断層面上縁深さ:1km</li> </ul>

<p>アスペリティ詳細位置: 固定c 移動e-北へ10km</p> <p>水位変動量:8.84m</p>	<p>STEP2-2 防潮堤前面 (上昇側) 最大ケースと同じ</p>	<ul style="list-style-type: none"> <li>アスペリティ位置:de</li> <li>断層パターン:6</li> <li>波源位置:矩形モデル (基準)</li> <li>断層面上縁深さ:1km</li> </ul>

<p>アスペリティ位置:de</p> <p>水位変動量:9.19m</p>	<ul style="list-style-type: none"> <li>アスペリティ位置:c,e北へ10km</li> <li>断層パターン:6</li> <li>波源位置:矩形モデル (基準)</li> <li>断層面上縁深さ:1km</li> </ul>

<p>アスペリティ位置:c,e</p> <p>水位変動量:7.03m</p>	<ul style="list-style-type: none"> <li>アスペリティ位置:ce</li> <li>断層パターン:6</li> <li>波源位置:矩形モデル (基準)</li> <li>断層面上縁深さ:1km</li> </ul>

<p>アスペリティ位置:ce</p> <p>水位変動量:7.22m</p>	<p>STEP2-2 敷地北側B (上昇側) 最大ケースと同じ</p>	<ul style="list-style-type: none"> <li>アスペリティ位置:de</li> <li>断層パターン:7</li> <li>波源位置:矩形モデル (基準)</li> <li>断層面上縁深さ:1km</li> </ul>

<p>アスペリティ位置:de</p> <p>水位変動量:-8.18m</p>	<p>STEP2-2 3号炉取水口 (下降側) 最大ケースと同じ</p>

<p>水位変動量:8.84m</p>	<p>水位変動量:9.06m</p>	<p>水位変動量:9.19m</p>	<p>水位変動量:7.03m</p>	<p>水位変動量:7.22m</p>	<p>水位変動量:8.08m</p>	<p>水位変動量:-8.18m</p>	<p>水位変動量:-7.98m</p>

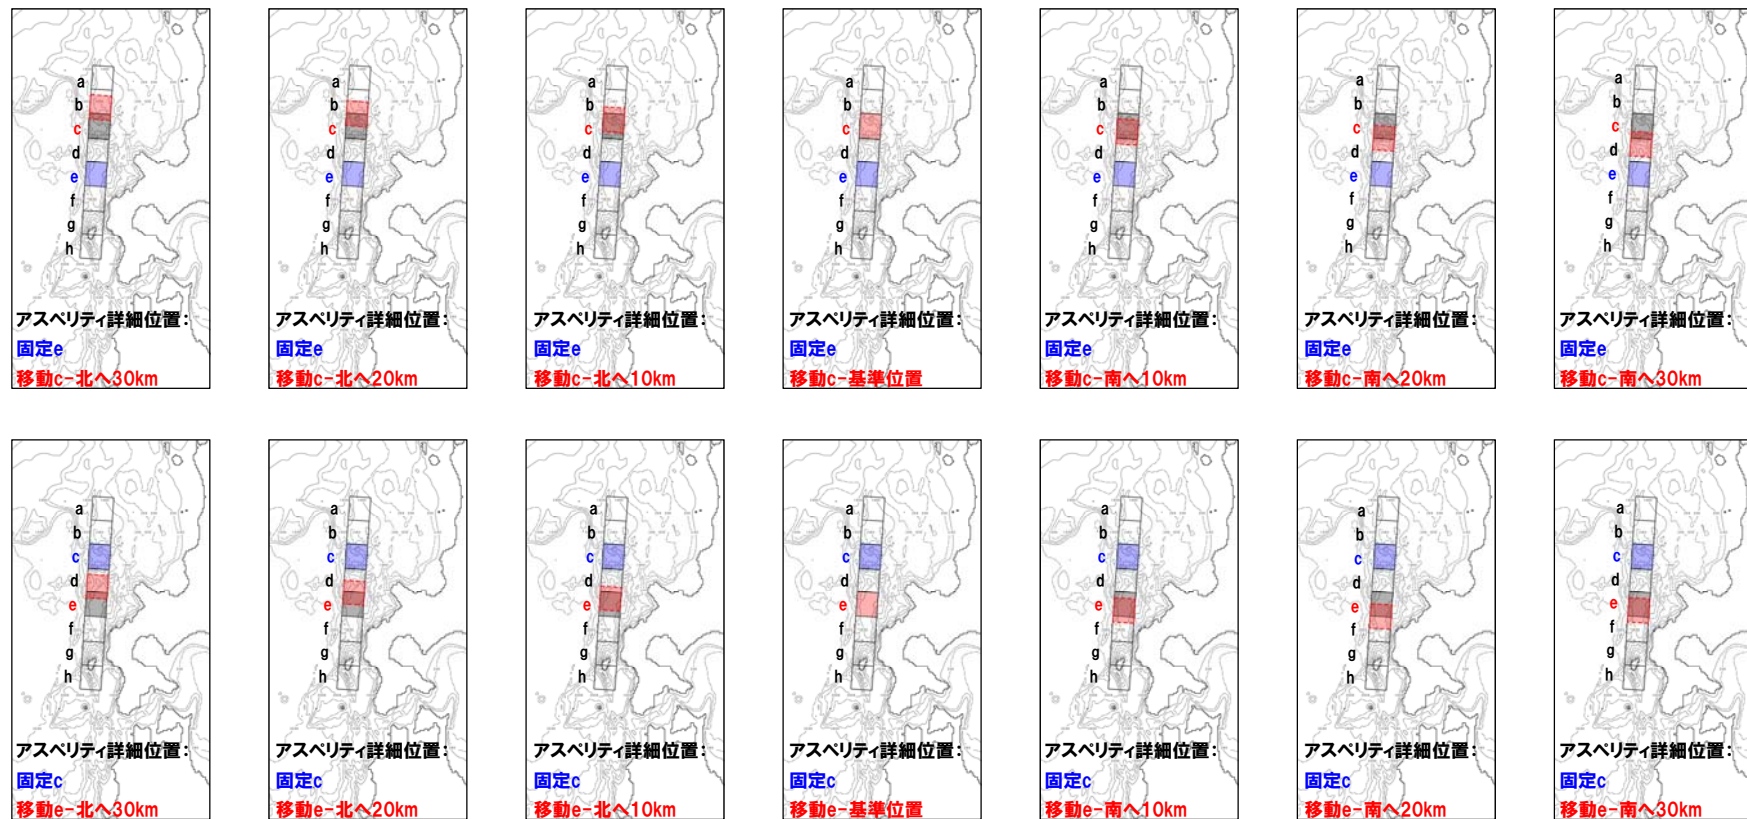
## 【アスペリティ詳細位置】

- 概略パラメータスタディのSTEP2-2では、アスペリティ詳細位置の不確かさを考慮する。
- STEP2-1における最大ケースの波源モデルを対象に、アスペリティを南北に2分割したうえで、片方のアスペリティ位置を固定し、もう片方を北方及び南方へ10～30km (10kmピッチ:隣接セグメントをさらに4分割した距離) 移動させたパラメータスタディを実施する。

※検討例 (アスペリティ位置: ce, 断層パターン: 6, 波源位置: 矩形モデル (基準), 断層面上縁深さ: 1km)

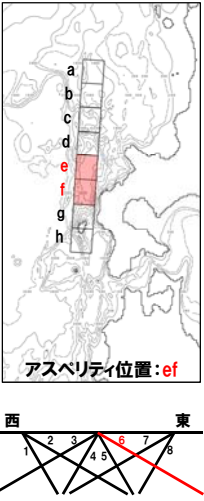
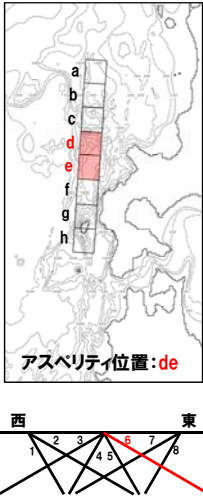
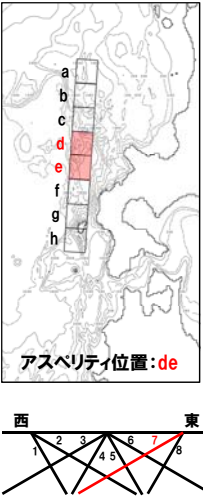
○STEP1-1の解析結果から、各評価地点の最大ケースは以下のとおりである。

STEP1-1 防潮堤前面 (上昇側) 最大ケース	STEP1-1 敷地北側A (上昇側) 最大ケース	STEP1-1 敷地北側B (上昇側) 最大ケース	STEP1-1 3号炉取水口 (上昇側) 最大ケース	STEP1-1 1, 2号炉取水口 (上昇側) 最大ケース	STEP1-1 放水口 (上昇側) 最大ケース	STEP1-1 3号炉取水口 (下降側) 最大ケース	STEP1-1 1, 2号炉取水口 (下降側) 最大ケース
<ul style="list-style-type: none"> <li>・アスペリティ位置: ef</li> <li>・断層パターン: 6</li> <li>・波源位置: 矩形モデル (基準)</li> <li>・断層面上縁深さ: 1km</li> </ul>	<ul style="list-style-type: none"> <li>・アスペリティ位置: de</li> <li>・断層パターン: 6</li> <li>・波源位置: 矩形モデル (基準)</li> <li>・断層面上縁深さ: 1km</li> </ul>	<ul style="list-style-type: none"> <li>・アスペリティ位置: de</li> <li>・断層パターン: 6</li> <li>・波源位置: 矩形モデル (基準)</li> <li>・断層面上縁深さ: 1km</li> </ul>	<ul style="list-style-type: none"> <li>・アスペリティ位置: de</li> <li>・断層パターン: 6</li> <li>・波源位置: 矩形モデル (基準)</li> <li>・断層面上縁深さ: 1km</li> </ul>	<ul style="list-style-type: none"> <li>・アスペリティ位置: ef</li> <li>・断層パターン: 6</li> <li>・波源位置: 矩形モデル (基準)</li> <li>・断層面上縁深さ: 1km</li> </ul>	<ul style="list-style-type: none"> <li>・アスペリティ位置: de</li> <li>・断層パターン: 6</li> <li>・波源位置: 矩形モデル (基準)</li> <li>・断層面上縁深さ: 1km</li> </ul>	<ul style="list-style-type: none"> <li>・アスペリティ位置: de</li> <li>・断層パターン: 7</li> <li>・波源位置: 矩形モデル (基準)</li> <li>・断層面上縁深さ: 1km</li> </ul>	<ul style="list-style-type: none"> <li>・アスペリティ位置: de</li> <li>・断層パターン: 7</li> <li>・波源位置: 矩形モデル (基準)</li> <li>・断層面上縁深さ: 1km</li> </ul>

<p>アスペリティ位置: ef</p>

<p>アスペリティ位置: de</p>	<p>STEP1-1 敷地北側A (上昇側) 最大ケースと同じ</p>	<p>STEP1-1 敷地北側A (上昇側) 最大ケースと同じ</p>	<p>STEP1-1 防潮堤前面 (上昇側) 最大ケースと同じ</p>	<p>STEP1-1 敷地北側A (上昇側) 最大ケースと同じ</p>

<p>アスペリティ位置: de</p>	<p>STEP1-1 3号炉取水口 (下降側) 最大ケースと同じ</p>
水位変動量: 10.09m	水位変動量: 10.08m	水位変動量: 9.18m	水位変動量: 7.45m	水位変動量: 8.44m	水位変動量: 8.10m	水位変動量: -9.56m	水位変動量: -9.70m

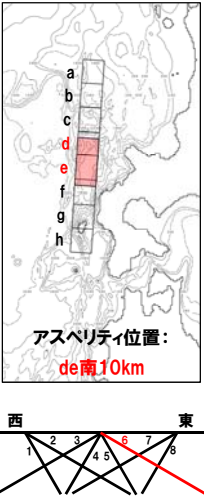
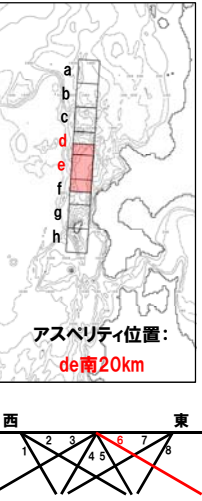
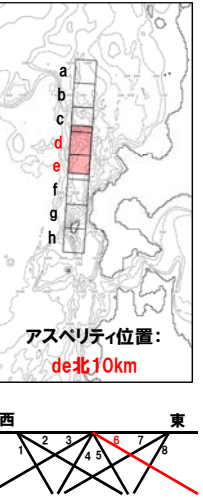
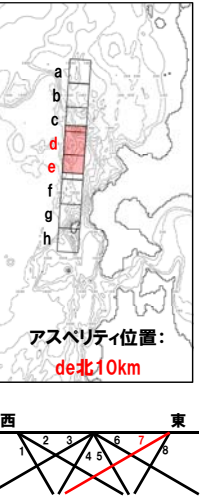
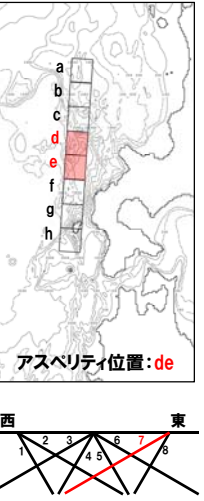
○STEP1-2の解析結果から、各評価地点の最大ケースは以下のとおりである。

STEP1-2 防潮堤前面 (上昇側) 最大ケース	STEP1-2 敷地北側A (上昇側) 最大ケース	STEP1-2 敷地北側B (上昇側) 最大ケース	STEP1-2 3号炉取水口 (上昇側) 最大ケース	STEP1-2 1, 2号炉取水口 (上昇側) 最大ケース	STEP1-2 放水口 (上昇側) 最大ケース	STEP1-2 3号炉取水口 (下降側) 最大ケース	STEP1-2 1, 2号炉取水口 (下降側) 最大ケース
<ul style="list-style-type: none"> <li>アスペリティ位置: de南へ10km</li> <li>断層パターン: 6</li> <li>波源位置: 矩形モデル (基準)</li> <li>断層面上縁深さ: 1km</li> </ul>

<p>アスペリティ位置: de南10km</p>	<ul style="list-style-type: none"> <li>アスペリティ位置: de南へ20km</li> <li>断層パターン: 6</li> <li>波源位置: 矩形モデル (基準)</li> <li>断層面上縁深さ: 1km</li> </ul>

<p>アスペリティ位置: de南20km</p>	<p>STEP1-2 敷地北側A (上昇側) 最大ケースと同じ</p>	<p>STEP1-2 敷地北側A (上昇側) 最大ケースと同じ</p>	<p>STEP1-2 敷地北側A (上昇側) 最大ケースと同じ</p>	<ul style="list-style-type: none"> <li>アスペリティ位置: de北へ10km</li> <li>断層パターン: 6</li> <li>波源位置: 矩形モデル (基準)</li> <li>断層面上縁深さ: 1km</li> </ul>

<p>アスペリティ位置: de北10km</p>	<ul style="list-style-type: none"> <li>アスペリティ位置: de北へ10km</li> <li>断層パターン: 7</li> <li>波源位置: 矩形モデル (基準)</li> <li>断層面上縁深さ: 1km</li> </ul>

<p>アスペリティ位置: de北10km</p>	<ul style="list-style-type: none"> <li>アスペリティ位置: de</li> <li>断層パターン: 7</li> <li>波源位置: 矩形モデル (基準)</li> <li>断層面上縁深さ: 1km</li> </ul>

<p>アスペリティ位置: de</p>

<p>水位変動量: 10.53m</p>	<p>水位変動量: 11.29m</p>	<p>水位変動量: 10.04m</p>	<p>水位変動量: 8.52m</p>	<p>水位変動量: 9.51m</p>	<p>水位変動量: 8.37m</p>	<p>水位変動量: -9.59m</p>	<p>水位変動量: -9.70m</p>

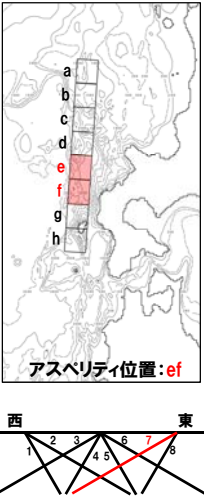
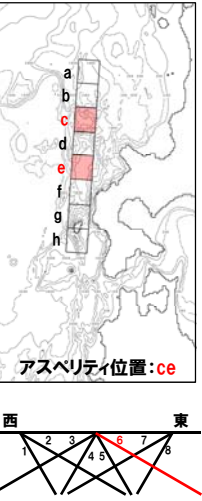
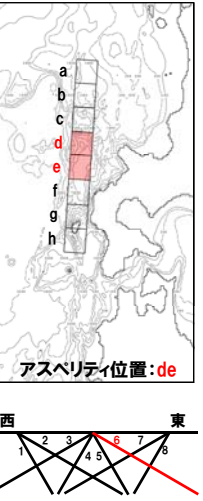
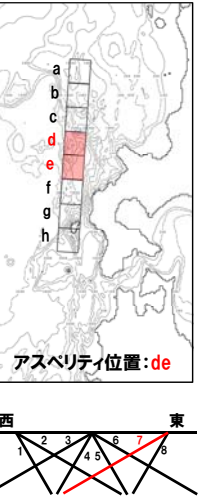
○STEP2-1の解析結果から、各評価地点の最大ケースは以下のとおりである。

STEP2-1 防潮堤前面 (上昇側) 最大ケース	STEP2-1 敷地北側A (上昇側) 最大ケース	STEP2-1 敷地北側B (上昇側) 最大ケース	STEP2-1 3号炉取水口 (上昇側) 最大ケース	STEP2-1 1, 2号炉取水口 (上昇側) 最大ケース	STEP2-1 放水口 (上昇側) 最大ケース	STEP2-1 3号炉取水口 (下降側) 最大ケース	STEP2-1 1, 2号炉取水口 (下降側) 最大ケース
<ul style="list-style-type: none"> <li>アスペリティ位置: ef</li> <li>断層パターン: 7</li> <li>波源位置: 矩形モデル (基準)</li> <li>断層面上縁深さ: 1km</li> </ul>

<ul style="list-style-type: none"> <li>アスペリティ位置: ce</li> <li>断層パターン: 6</li> <li>波源位置: 矩形モデル (基準)</li> <li>断層面上縁深さ: 1km</li> </ul>

<ul style="list-style-type: none"> <li>アスペリティ位置: de</li> <li>断層パターン: 6</li> <li>波源位置: 矩形モデル (基準)</li> <li>断層面上縁深さ: 1km</li> </ul>

<p>STEP2-1 敷地北側B (上昇側) 最大ケースと同じ</p>	<p>STEP2-1 敷地北側B (上昇側) 最大ケースと同じ</p>	<p>STEP2-1 敷地北側B (上昇側) 最大ケースと同じ</p>

<p>STEP2-1 3号炉取水口 (下降側) 最大ケースと同じ</p>
<p>水位変動量: 8.97m</p>	<p>水位変動量: 9.35m</p>	<p>水位変動量: 9.42m</p>	<p>水位変動量: 7.25m</p>	<p>水位変動量: 7.46m</p>	<p>水位変動量: 7.82m</p>	<p>水位変動量: -10.32m</p>	<p>水位変動量: -10.42m</p>

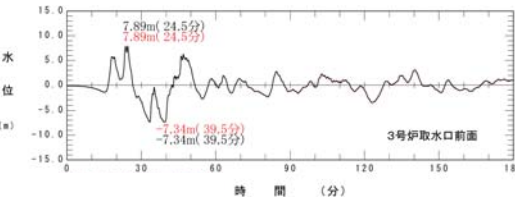
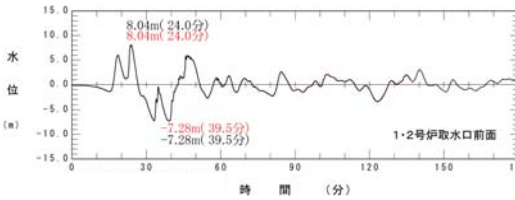
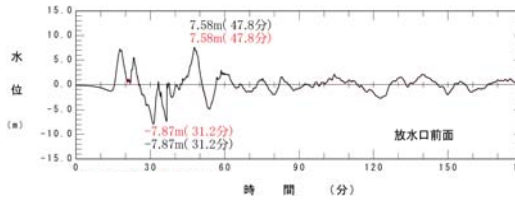
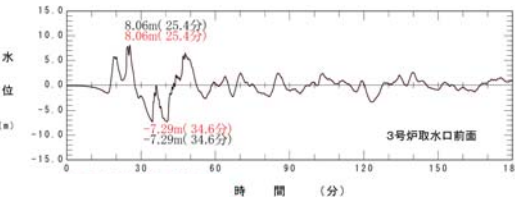
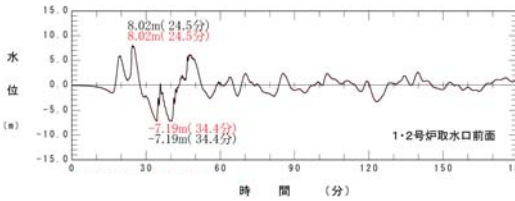
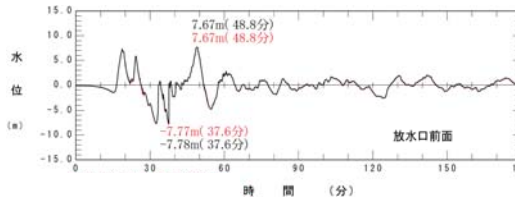
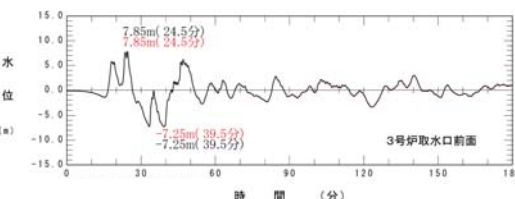
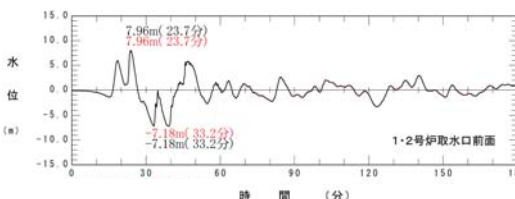
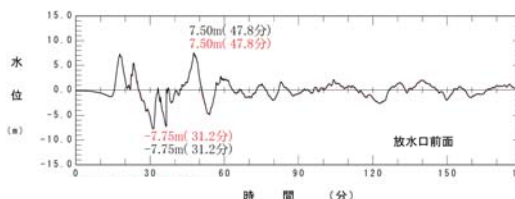
○敷地北側防潮堤の損傷状態① (敷地北側防潮堤なし) の3号炉取水口, 1, 2号炉取水口, 放水口の水位時刻歴波形は下表のとおりである。  
 ○敷地北側防潮堤の損傷状態による水位時刻歴波形に有意な差はないことを確認した。

対象ケース	水位時刻歴波形		
	3号炉取水口	1, 2号炉取水口	放水口
<p>STEP4 防潮堤前面 (上昇側) 最大ケース</p> <ul style="list-style-type: none"> <li>・アスペリティ位置: de南へ20km</li> <li>・断層パターン: 6</li> <li>・波源位置: 矩形モデル (基準)</li> <li>・断層面上縁深さ: 5km</li> </ul>

<p>3号炉取水口前面</p> <p>——敷地北側防潮堤の損傷状態: 健全                  ——敷地北側防潮堤の損傷状態① (敷地北側防潮堤なし)</p>

<p>1・2号炉取水口前面</p> <p>——敷地北側防潮堤の損傷状態: 健全                  ——敷地北側防潮堤の損傷状態① (敷地北側防潮堤なし)</p>

<p>放水口前面</p> <p>——敷地北側防潮堤の損傷状態: 健全                  ——敷地北側防潮堤の損傷状態① (敷地北側防潮堤なし)</p>
<p>STEP4 敷地北側A (上昇側) 最大ケース</p> <ul style="list-style-type: none"> <li>・アスペリティ位置: de南へ20km</li> <li>・断層パターン: 6</li> <li>・波源位置: く字モデル (基準)</li> <li>・断層面上縁深さ: 5km</li> </ul>

<p>放水口前面</p> <p>——敷地北側防潮堤の損傷状態: 健全                  ——敷地北側防潮堤の損傷状態① (敷地北側防潮堤なし)</p>

<p>STEP4 敷地北側B (上昇側) 最大ケース</p> <ul style="list-style-type: none"> <li>・アスペリティ位置: de南へ20km</li> <li>・断層パターン: 6</li> <li>・波源位置: 矩形モデル (基準)</li> <li>・断層面上縁深さ: 4km</li> </ul>

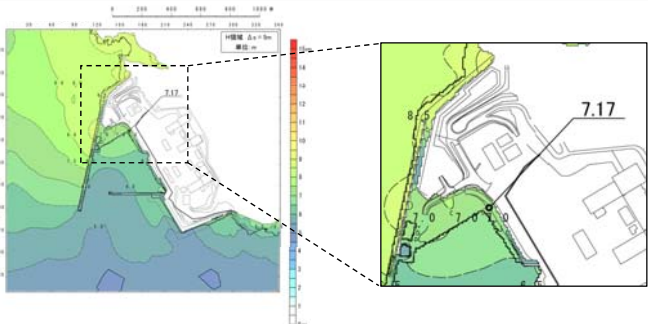
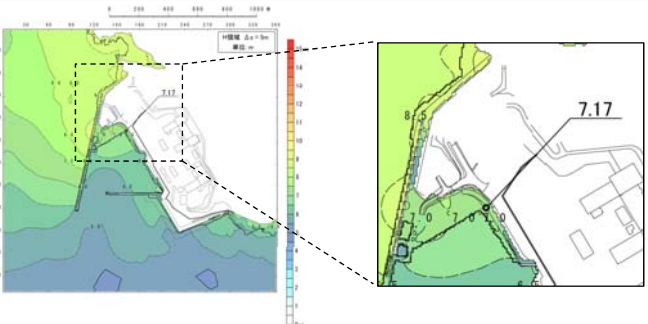
- 敷地北側防潮堤の損傷状態② (北部なし) の最大水位分布図は下表のとおりである。
- 敷地北側防潮堤の損傷状態による最大水位分布図に有意な差はないことを確認した。

対象ケース	最大水位分布図	
	敷地北側防潮堤の損傷状態:健全	敷地北側防潮堤の損傷状態② (北部なし)
<p>STEP4 3号炉取水口 (上昇側) 最大ケース</p> <ul style="list-style-type: none"> <li>・アスペリティ位置: de南へ20km</li> <li>・断層パターン: 6</li> <li>・波源位置: くの字モデル (基準)</li> <li>・断層面上縁深さ: 5km</li> </ul>	<p>STEP4 敷地北側A (上昇側) 最大ケースと同じ</p>	
<p>STEP4 1, 2号炉取水口 (上昇側) 最大ケース</p> <ul style="list-style-type: none"> <li>・アスペリティ位置: de南へ20km</li> <li>・断層パターン: 6</li> <li>・波源位置: 矩形モデル (基準)</li> <li>・断層面上縁深さ: 5km</li> </ul>	<p>STEP4 防潮堤前面 (上昇側) 最大ケースと同じ</p>	
<p>STEP4 放水口 (上昇側) 最大ケース</p> <ul style="list-style-type: none"> <li>・アスペリティ位置: de北へ10km</li> <li>・断層パターン: 6</li> <li>・波源位置: 矩形モデル (基準)</li> <li>・断層面上縁深さ: 0km</li> </ul>

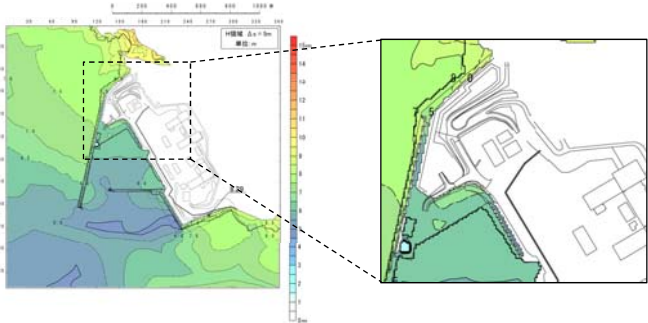
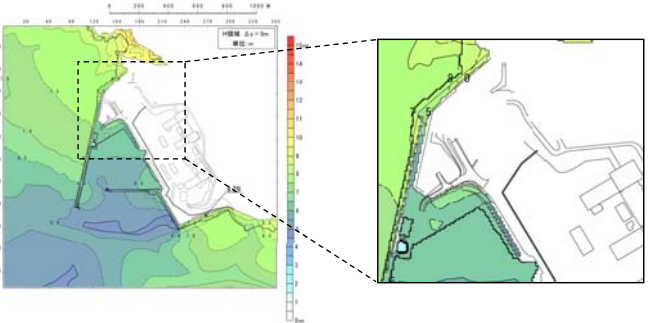
- 敷地北側防潮堤の損傷状態② (北部なし) の最大水位分布図は下表のとおりである。
- 敷地北側防潮堤の損傷状態による最大水位分布図に有意な差はないことを確認した。

対象ケース	最大水位分布図	
	敷地北側防潮堤の損傷状態:健全	敷地北側防潮堤の損傷状態② (北部なし)
<p>STEP4 3号炉取水口 (下降側) 最大ケース</p> <p>・アスペリティ位置: de ・断層パターン: 7 ・波源位置: 矩形モデル (基準) ・断層面上縁深さ: 5km</p>

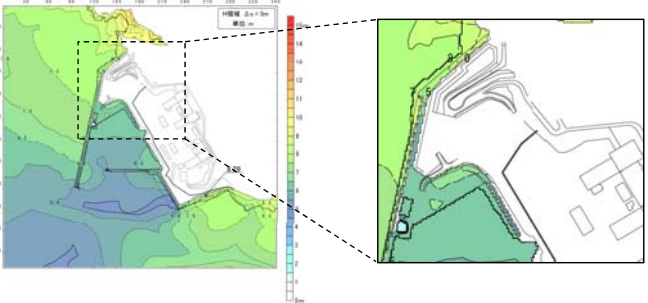
- 敷地北側防潮堤の損傷状態③ (南部なし) の最大水位分布図は下表のとおりである。
- 敷地北側防潮堤の損傷状態による最大水位分布図に有意な差はないことを確認した。

対象ケース	最大水位分布図	
	敷地北側防潮堤の損傷状態:健全	敷地北側防潮堤の損傷状態③ (南部なし)
<p>STEP4 3号炉取水口 (下降側) 最大ケース</p> <p>・アスペリティ位置: de ・断層パターン: 7 ・波源位置: 矩形モデル (基準) ・断層面上縁深さ: 5km</p>

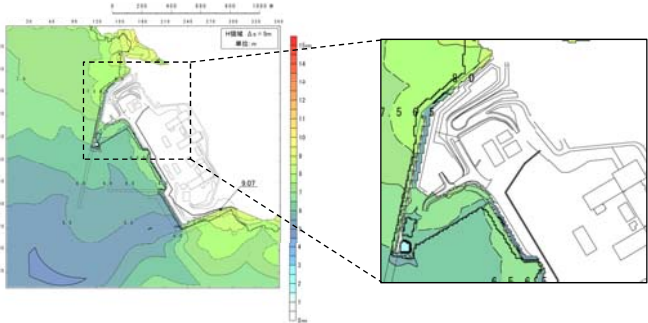
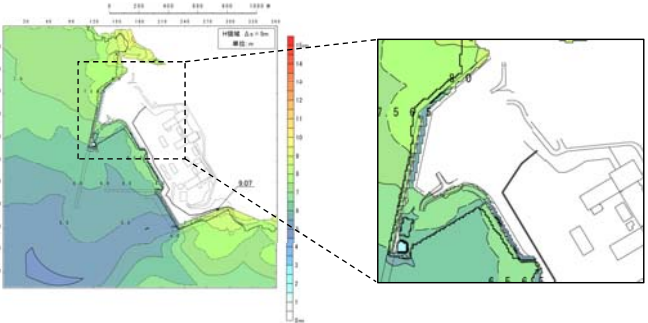
- 敷地北側防潮堤の損傷状態①(敷地北側防潮堤なし)の最大水位分布図は下表のとおりである。
- 敷地北側防潮堤の損傷状態による最大水位分布図に有意な差はないことを確認した。

対象ケース	最大水位分布図	
	敷地北側防潮堤の損傷状態:健全	敷地北側防潮堤の損傷状態①(敷地北側防潮堤なし)
<p>STEP4 3号炉取水口(下降側) 最大ケース</p> <p>・アスペリティ位置: de ・断層パターン: 7 ・波源位置: 矩形モデル(基準) ・断層面上縁深さ: 5km</p>

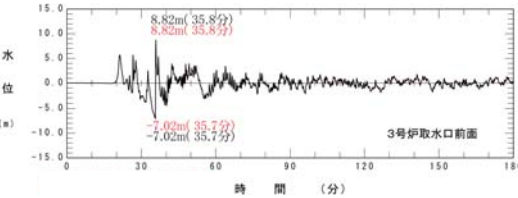
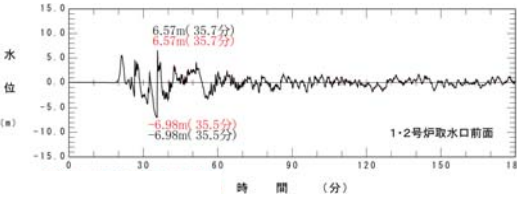
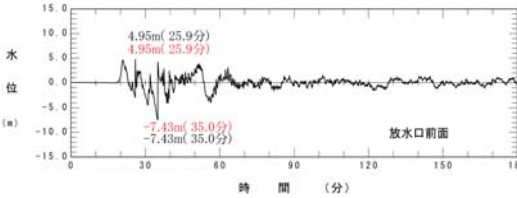
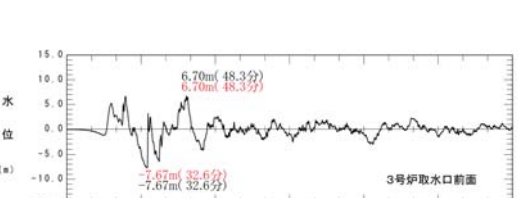
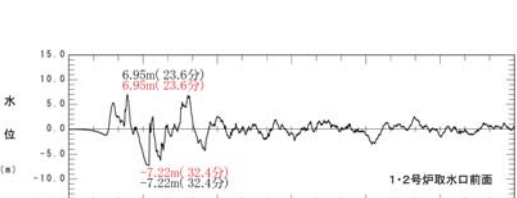
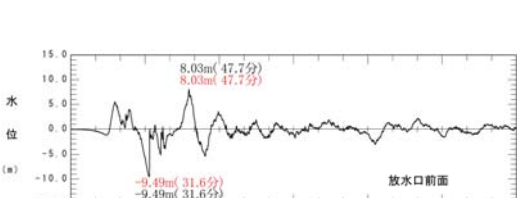
○敷地北側防潮堤の損傷状態① (敷地北側防潮堤なし) の3号炉取水口, 1, 2号炉取水口, 放水口の水位時刻歴波形は下表のとおりである。  
 ○敷地北側防潮堤の損傷状態による水位時刻歴波形に有意な差はないことを確認した。

対象ケース	水位時刻歴波形		
	3号炉取水口	1, 2号炉取水口	放水口
<p><b>STEP4</b>                      3号炉取水口 (上昇側)                      最大ケース</p> <ul style="list-style-type: none"> <li>・アスペリティ位置: de南へ10km</li> <li>・断層パターン: 1</li> <li>・波源位置: くの字モデル (基準)</li> <li>・断層面上縁深さ: 0km</li> </ul>

<p>——敷地北側防潮堤の損傷状態:健全                      ——敷地北側防潮堤の損傷状態① (敷地北側防潮堤なし)</p>

<p>——敷地北側防潮堤の損傷状態:健全                      ——敷地北側防潮堤の損傷状態① (敷地北側防潮堤なし)</p>
<p><b>STEP4</b>                      1, 2号炉取水口 (上昇側)                      最大ケース</p> <ul style="list-style-type: none"> <li>・アスペリティ位置: de南へ20km</li> <li>・断層パターン: 6</li> <li>・波源位置: 矩形モデル (基準)</li> <li>・断層面上縁深さ: 5km</li> </ul>	<p>STEP4 敷地北側A (上昇側) 最大ケースと同じ</p>		
<p><b>STEP4</b>                      放水口 (上昇側)                      最大ケース</p> <ul style="list-style-type: none"> <li>・アスペリティ位置: de北へ10km</li> <li>・断層パターン: 6</li> <li>・波源位置: 矩形モデル (基準)</li> <li>・断層面上縁深さ: 0km</li> </ul>

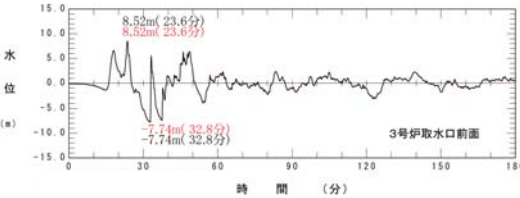
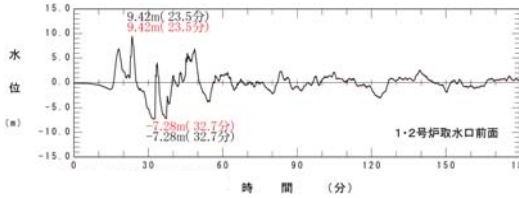
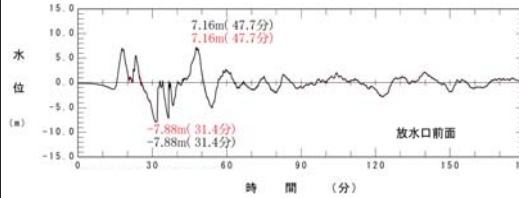
損傷の組合せ地形⑤解析結果 (7/9)

○敷地北側防潮堤の損傷状態② (北部なし) の3号炉取水口, 1, 2号炉取水口, 放水口の水位時刻歴波形は下表のとおりである。  
 ○敷地北側防潮堤の損傷状態による水位時刻歴波形に有意な差はないことを確認した。

対象ケース	水位時刻歴波形		
	3号炉取水口	1, 2号炉取水口	放水口
<p>STEP4 防潮堤前面 (上昇側) 最大ケース</p> <ul style="list-style-type: none"> <li>・アスペリティ位置: de南へ10km</li> <li>・断層パターン: 6</li> <li>・波源位置: 矩形モデル (基準)</li> <li>・断層面上縁深さ: 3km</li> </ul>

<p>—— 敷地北側防潮堤の損傷状態: 健全                  —— 敷地北側防潮堤の損傷状態② (北部なし)</p>

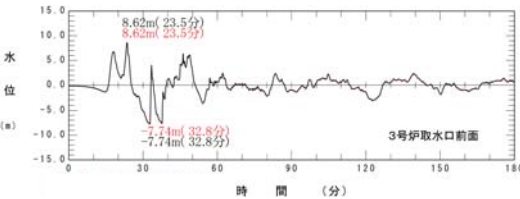
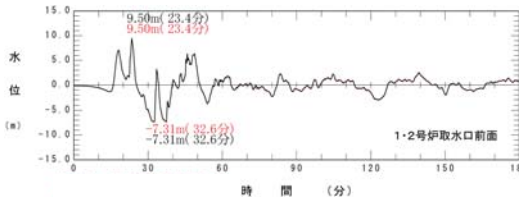
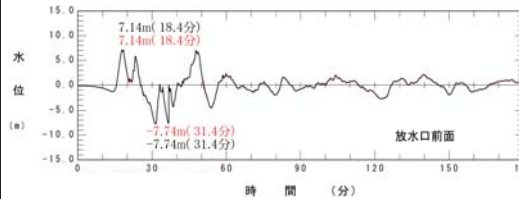
<p>—— 敷地北側防潮堤の損傷状態: 健全                  —— 敷地北側防潮堤の損傷状態② (北部なし)</p>
<p>STEP4 敷地北側A (上昇側) 最大ケース</p> <ul style="list-style-type: none"> <li>・アスペリティ位置: de南へ20km</li> <li>・断層パターン: 6</li> <li>・波源位置: 矩形モデル (基準)</li> <li>・断層面上縁深さ: 5km</li> </ul>

<p>—— 敷地北側防潮堤の損傷状態: 健全                  —— 敷地北側防潮堤の損傷状態② (北部なし)</p>

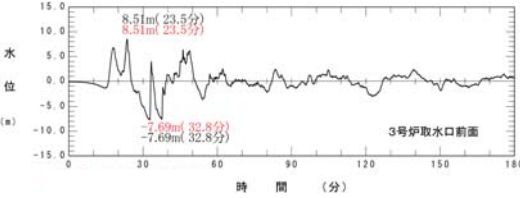
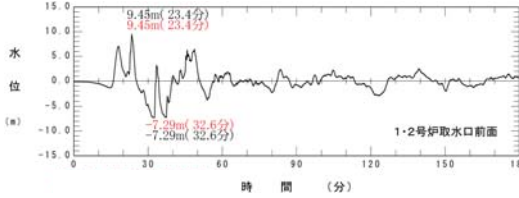
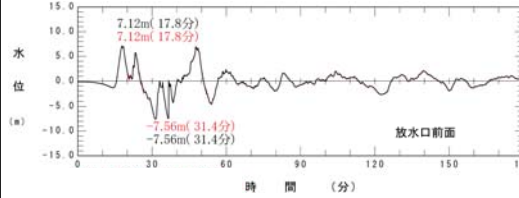
<p>—— 敷地北側防潮堤の損傷状態: 健全                  —— 敷地北側防潮堤の損傷状態② (北部なし)</p>
<p>STEP4 敷地北側B (上昇側) 最大ケース</p> <ul style="list-style-type: none"> <li>・アスペリティ位置: de南へ20km</li> <li>・断層パターン: 6</li> <li>・波源位置: 矩形モデル (基準)</li> <li>・断層面上縁深さ: 4km</li> </ul>

<p>—— 敷地北側防潮堤の損傷状態: 健全                  —— 敷地北側防潮堤の損傷状態② (北部なし)</p>

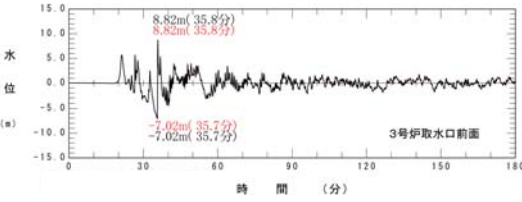
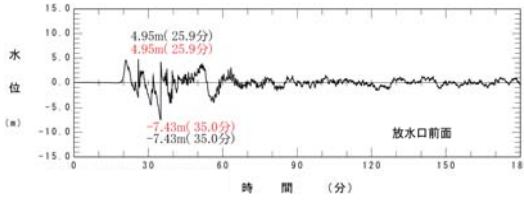
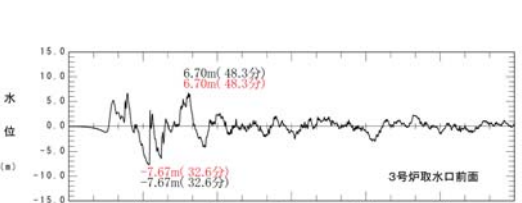
損傷の組合せ地形⑥解析結果 (8/9)

○敷地北側防潮堤の損傷状態③ (南部なし) の3号炉取水口, 1, 2号炉取水口, 放水口の水位時刻歴波形は下表のとおりである。  
 ○敷地北側防潮堤の損傷状態による水位時刻歴波形に有意な差はないことを確認した。

対象ケース	水位時刻歴波形		
	3号炉取水口	1, 2号炉取水口	放水口
<p><b>STEP4</b>                      3号炉取水口 (上昇側)                      最大ケース</p> <ul style="list-style-type: none"> <li>・アスペリティ位置: de南へ10km</li> <li>・断層パターン: 1</li> <li>・波源位置: くの字モデル (基準)</li> <li>・断層面上縁深さ: 0km</li> </ul>

<p>—— 敷地北側防潮堤の損傷状態: 健全                      —— 敷地北側防潮堤の損傷状態③ (南部なし)</p>	  <p>—— 敷地北側防潮堤の損傷状態: 健全                      —— 敷地北側防潮堤の損傷状態③ (南部なし)</p>

<p>—— 敷地北側防潮堤の損傷状態: 健全                      —— 敷地北側防潮堤の損傷状態③ (南部なし)</p>
<p><b>STEP4</b>                      1, 2号炉取水口 (上昇側)                      最大ケース</p> <ul style="list-style-type: none"> <li>・アスペリティ位置: de南へ20km</li> <li>・断層パターン: 6</li> <li>・波源位置: 矩形モデル (基準)</li> <li>・断層面上縁深さ: 5km</li> </ul>	<p>STEP4 敷地北側A (上昇側) 最大ケースと同じ</p>		
<p><b>STEP4</b>                      放水口 (上昇側)                      最大ケース</p> <ul style="list-style-type: none"> <li>・アスペリティ位置: de北へ10km</li> <li>・断層パターン: 6</li> <li>・波源位置: 矩形モデル (基準)</li> <li>・断層面上縁深さ: 0km</li> </ul>

<p>—— 敷地北側防潮堤の損傷状態: 健全                      —— 敷地北側防潮堤の損傷状態③ (南部なし)</p>	  <p>—— 敷地北側防潮堤の損傷状態: 健全                      —— 敷地北側防潮堤の損傷状態③ (南部なし)</p>	  <p>—— 敷地北側防潮堤の損傷状態: 健全                      —— 敷地北側防潮堤の損傷状態③ (南部なし)</p>

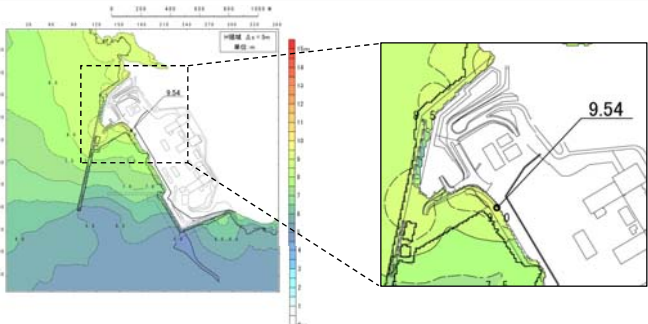
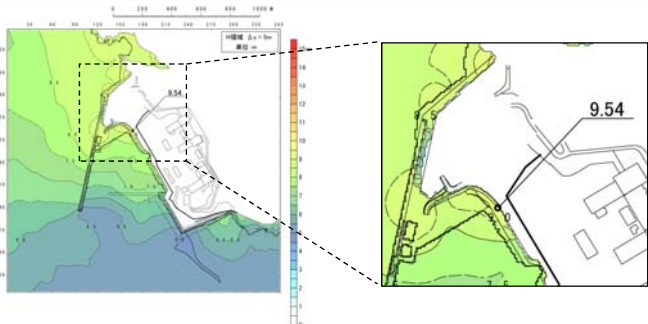
- 敷地北側防潮堤の損傷状態①(敷地北側防潮堤なし)の最大水位分布図は下表のとおりである。  
 ○敷地北側防潮堤の損傷状態による最大水位分布図に有意な差はないことを確認した。

対象ケース	最大水位分布図	
	敷地北側防潮堤の損傷状態:健全	敷地北側防潮堤の損傷状態①(敷地北側防潮堤なし)
<p>STEP4 3号炉取水口(上昇側) 最大ケース</p> <p>・アスベリティ位置:de南へ20km            ・断層パターン:6            ・波源位置:くの字モデル(基準)            ・断層面上縁深さ:5km</p>	STEP4 防潮堤前面(上昇側)最大ケースと同じ	
<p>STEP4 1,2号炉取水口(上昇側) 最大ケース</p> <p>・アスベリティ位置:de南へ20km            ・断層パターン:6            ・波源位置:くの字モデル(基準)            ・断層面上縁深さ:5km</p>	STEP4 防潮堤前面(上昇側)最大ケースと同じ	
<p>STEP4 放水口(上昇側) 最大ケース</p> <p>・アスベリティ位置:de北へ10km            ・断層パターン:6            ・波源位置:矩形モデル(基準)            ・断層面上縁深さ:0km</p>

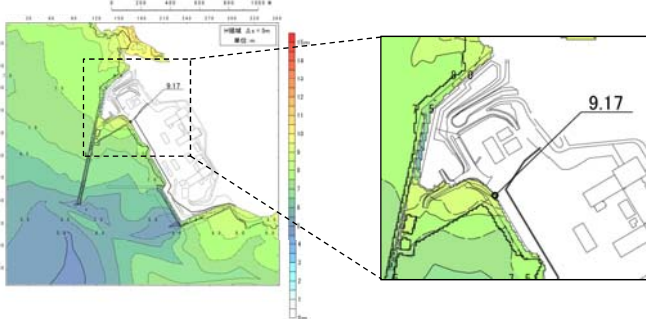
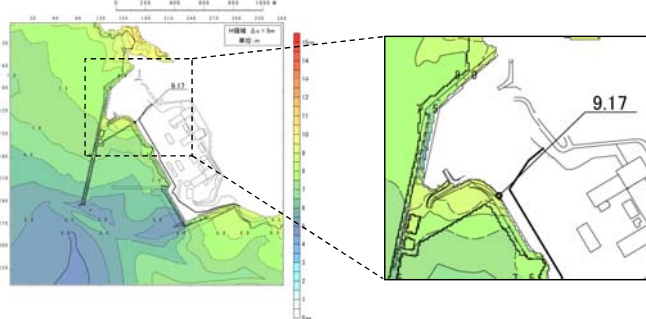
## 損傷の組合せ地形⑦解析結果 (6/9)

- 敷地北側防潮堤の損傷状態① (敷地北側防潮堤なし) の最大水位分布図は下表のとおりである。
- 敷地北側防潮堤の損傷状態による最大水位分布図に有意な差はないことを確認した。

対象ケース	最大水位分布図	
	敷地北側防潮堤の損傷状態:健全	敷地北側防潮堤の損傷状態① (敷地北側防潮堤なし)
<p>STEP4 3号炉取水口 (下降側) 最大ケース</p> <p>・アスベリティ位置: de ・断層パターン: 7 ・波源位置: 矩形モデル (基準) ・断層面上縁深さ: 5km</p>

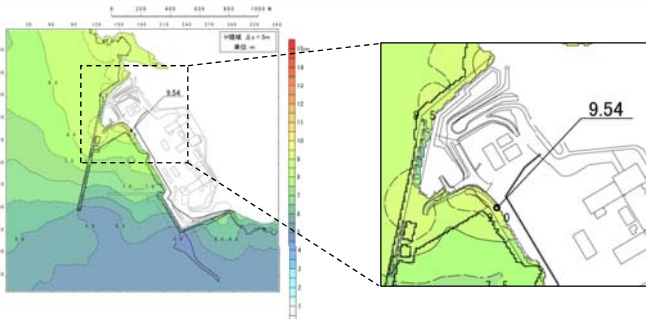
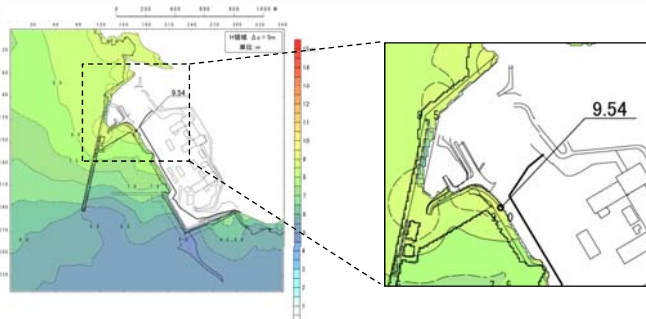
- 敷地北側防潮堤の損傷状態②(北部なし)の最大水位分布図は下表のとおりである。  
 ○敷地北側防潮堤の損傷状態による最大水位分布図に有意な差はないことを確認した。

対象ケース	最大水位分布図	
	敷地北側防潮堤の損傷状態:健全	敷地北側防潮堤の損傷状態②(北部なし)
<p>STEP4 3号炉取水口(上昇側) 最大ケース</p> <p>・アスペリティ位置:de南へ20km            ・断層パターン:6            ・波源位置:くの字モデル(基準)            ・断層面上縁深さ:5km</p>	STEP4 防潮堤前面(上昇側)最大ケースと同じ	
<p>STEP4 1,2号炉取水口(上昇側) 最大ケース</p> <p>・アスペリティ位置:de南へ20km            ・断層パターン:6            ・波源位置:くの字モデル(基準)            ・断層面上縁深さ:5km</p>	STEP4 防潮堤前面(上昇側)最大ケースと同じ	
<p>STEP4 放水口(上昇側) 最大ケース</p> <p>・アスペリティ位置:de北へ10km            ・断層パターン:6            ・波源位置:矩形モデル(基準)            ・断層面上縁深さ:0km</p>

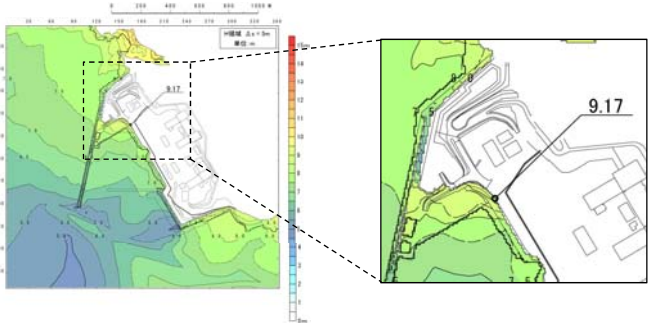
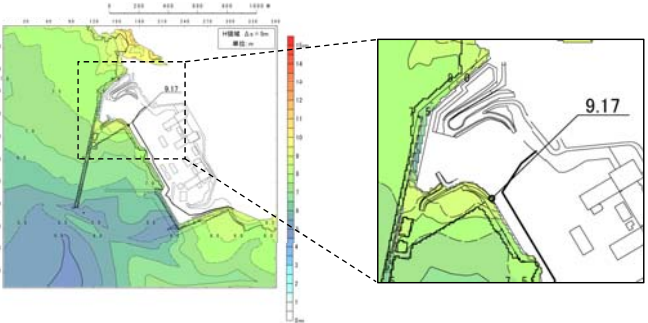
- 敷地北側防潮堤の損傷状態③ (南部なし) の最大水位分布図は下表のとおりである。
- 敷地北側防潮堤の損傷状態による最大水位分布図に有意な差はないことを確認した。

対象ケース	最大水位分布図	
	敷地北側防潮堤の損傷状態:健全	敷地北側防潮堤の損傷状態③ (南部なし)
<p>STEP4 3号炉取水口 (下降側) 最大ケース</p> <p>・アスペリティ位置: de ・断層パターン: 7 ・波源位置: 矩形モデル (基準) ・断層面上縁深さ: 5km</p>

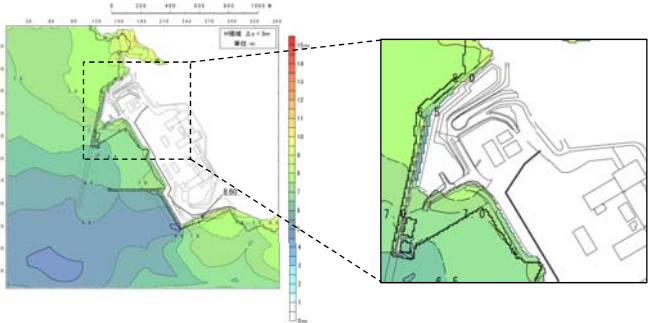
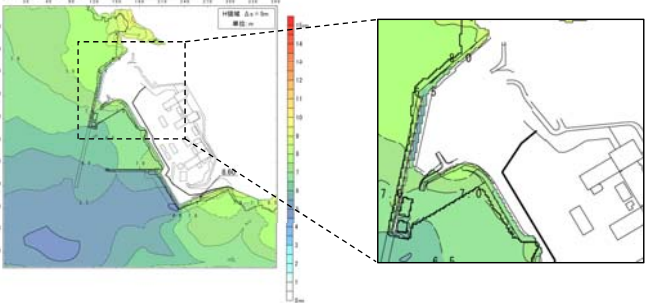
- 敷地北側防潮堤の損傷状態① (敷地北側防潮堤なし) の最大水位分布図は下表のとおりである。
- 敷地北側防潮堤の損傷状態による最大水位分布図に有意な差はないことを確認した。

対象ケース	最大水位分布図	
	敷地北側防潮堤の損傷状態:健全	敷地北側防潮堤の損傷状態① (敷地北側防潮堤なし)
<p>STEP4 3号炉取水口 (下降側) 最大ケース</p> <p>・アスベリティ位置: de ・断層パターン: 7 ・波源位置: 矩形モデル (基準) ・断層面上縁深さ: 5km</p>

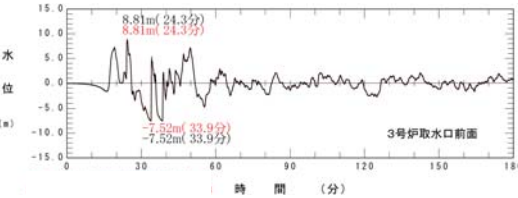
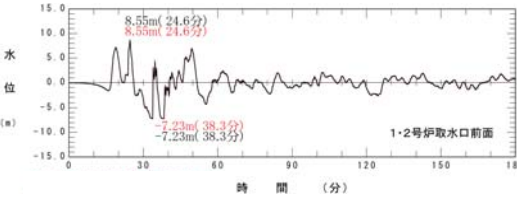
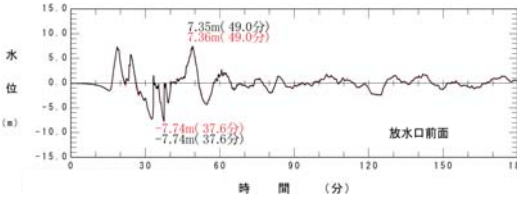
○敷地北側防潮堤の損傷状態① (敷地北側防潮堤なし) の3号炉取水口, 1, 2号炉取水口, 放水口の水位時刻歴波形は下表のとおりである。  
 ○敷地北側防潮堤の損傷状態による水位時刻歴波形に有意な差はないことを確認した。

対象ケース	水位時刻歴波形		
	3号炉取水口	1, 2号炉取水口	放水口
<p>STEP4 3号炉取水口 (上昇側) 最大ケース</p> <ul style="list-style-type: none"> <li>・アスペリティ位置: de南へ20km</li> <li>・断層パターン: 6</li> <li>・波源位置: くの字モデル (基準)</li> <li>・断層面上縁深さ: 3km</li> </ul>

<p>3号炉取水口前面</p> <p>—— 敷地北側防潮堤の損傷状態: 健全                  —— 敷地北側防潮堤の損傷状態① (敷地北側防潮堤なし)</p>

<p>1-2号炉取水口前面</p> <p>—— 敷地北側防潮堤の損傷状態: 健全                  —— 敷地北側防潮堤の損傷状態① (敷地北側防潮堤なし)</p>

<p>放水口前面</p> <p>—— 敷地北側防潮堤の損傷状態: 健全                  —— 敷地北側防潮堤の損傷状態① (敷地北側防潮堤なし)</p>
<p>STEP4 1, 2号炉取水口 (上昇側) 最大ケース</p> <ul style="list-style-type: none"> <li>・アスペリティ位置: de南へ10km</li> <li>・断層パターン: 6</li> <li>・波源位置: くの字モデル (基準)</li> <li>・断層面上縁深さ: 3km</li> </ul>

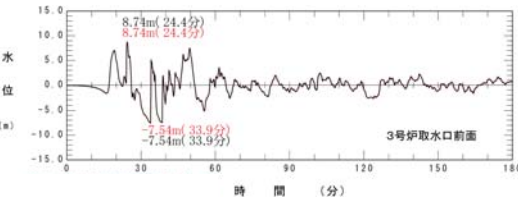
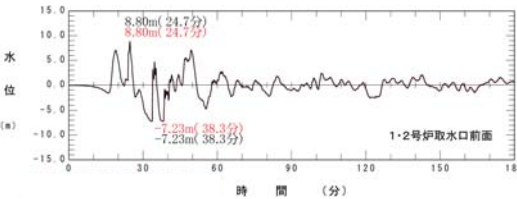
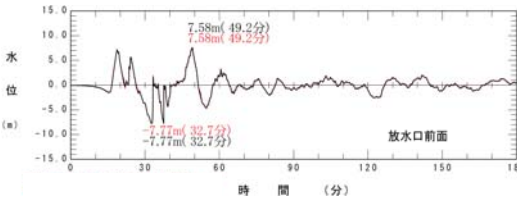
<p>3号炉取水口前面</p> <p>—— 敷地北側防潮堤の損傷状態: 健全                  —— 敷地北側防潮堤の損傷状態① (敷地北側防潮堤なし)</p>

<p>1-2号炉取水口前面</p> <p>—— 敷地北側防潮堤の損傷状態: 健全                  —— 敷地北側防潮堤の損傷状態① (敷地北側防潮堤なし)</p>

<p>放水口前面</p> <p>—— 敷地北側防潮堤の損傷状態: 健全                  —— 敷地北側防潮堤の損傷状態① (敷地北側防潮堤なし)</p>

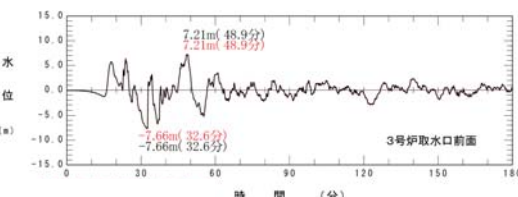
<p>STEP4 放水口 (上昇側) 最大ケース</p> <ul style="list-style-type: none"> <li>・アスペリティ位置: de北へ10km</li> <li>・断層パターン: 6</li> <li>・波源位置: 矩形モデル (基準)</li> <li>・断層面上縁深さ: 0km</li> </ul>

<p>3号炉取水口前面</p> <p>—— 敷地北側防潮堤の損傷状態: 健全                  —— 敷地北側防潮堤の損傷状態① (敷地北側防潮堤なし)</p>

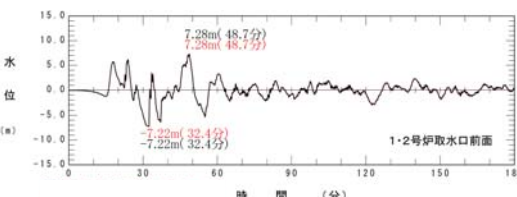
<p>1-2号炉取水口前面</p> <p>—— 敷地北側防潮堤の損傷状態: 健全                  —— 敷地北側防潮堤の損傷状態① (敷地北側防潮堤なし)</p>

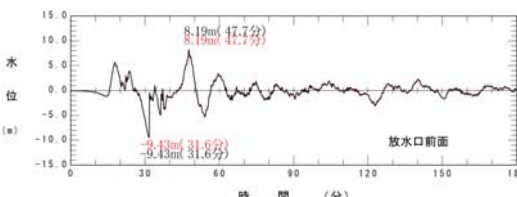
<p>放水口前面</p> <p>—— 敷地北側防潮堤の損傷状態: 健全                  —— 敷地北側防潮堤の損傷状態① (敷地北側防潮堤なし)</p>

○敷地北側防潮堤の損傷状態① (敷地北側防潮堤なし) の3号炉取水口, 1, 2号炉取水口, 放水口の水位時刻歴波形は下表のとおりである。  
 ○敷地北側防潮堤の損傷状態による水位時刻歴波形に有意な差はないことを確認した。

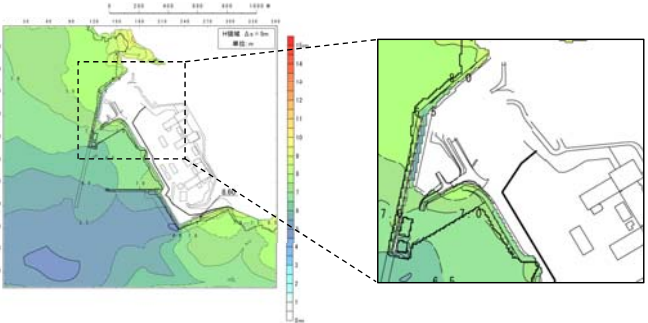
対象ケース	最大水位分布図	
	敷地北側防潮堤の損傷状態:健全	敷地北側防潮堤の損傷状態② (北部なし)
<p>STEP4 3号炉取水口 (下降側) 最大ケース</p> <p>・アスペリティ位置: de ・断層パターン: 7 ・波源位置: 矩形モデル (基準) ・断層面上縁深さ: 5km</p>

- 敷地北側防潮堤の損傷状態② (北部なし) の最大水位分布図は下表のとおりである。
- 敷地北側防潮堤の損傷状態による最大水位分布図に有意な差はないことを確認した。

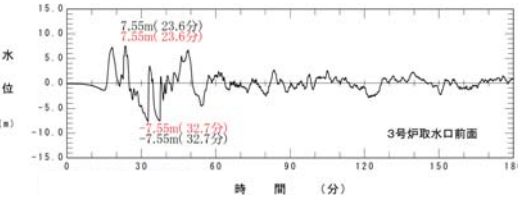
対象ケース	水位時刻歴波形		
	3号炉取水口	1, 2号炉取水口	放水口
<p>STEP4 防潮堤前面(上昇側) 最大ケース</p> <ul style="list-style-type: none"> <li>・アスペリティ位置: de南へ20km</li> <li>・断層パターン: 6</li> <li>・波源位置: 矩形モデル(基準)</li> <li>・断層面上縁深さ: 2km</li> </ul>

<p>3号炉取水口前面</p> <p>——敷地北側防潮堤の損傷状態: 健全                  ——敷地北側防潮堤の損傷状態②(北部なし)</p>

○敷地北側防潮堤の損傷状態②(北部なし)の3号炉取水口, 1, 2号炉取水口, 放水口の水位時刻歴波形は下表のとおりである。  
 ○敷地北側防潮堤の損傷状態による水位時刻歴波形に有意な差はないことを確認した。

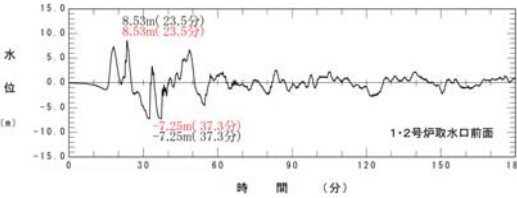
<p>1・2号炉取水口前面</p> <p>——敷地北側防潮堤の損傷状態: 健全                  ——敷地北側防潮堤の損傷状態②(北部なし)</p>

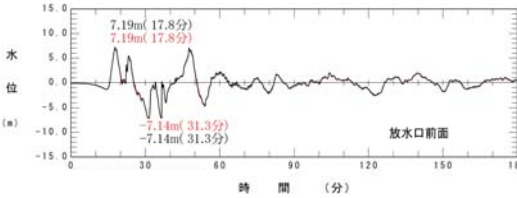
<p>放水口前面</p> <p>——敷地北側防潮堤の損傷状態: 健全                  ——敷地北側防潮堤の損傷状態②(北部なし)</p>
<p>STEP4 敷地北側A(上昇側) 最大ケース</p> <ul style="list-style-type: none"> <li>・アスペリティ位置: de南へ20km</li> <li>・断層パターン: 6</li> <li>・波源位置: 矩形モデル(基準)</li> <li>・断層面上縁深さ: 1km</li> </ul>

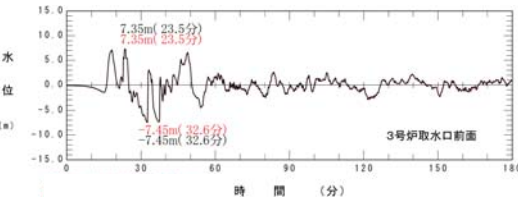
<p>3号炉取水口前面</p> <p>——敷地北側防潮堤の損傷状態: 健全                  ——敷地北側防潮堤の損傷状態②(北部なし)</p>

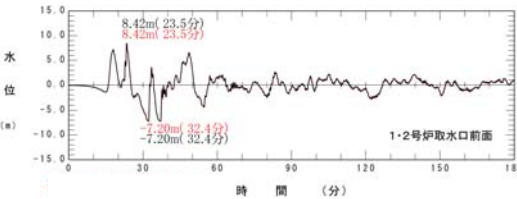
<p>1・2号炉取水口前面</p> <p>——敷地北側防潮堤の損傷状態: 健全                  ——敷地北側防潮堤の損傷状態②(北部なし)</p>

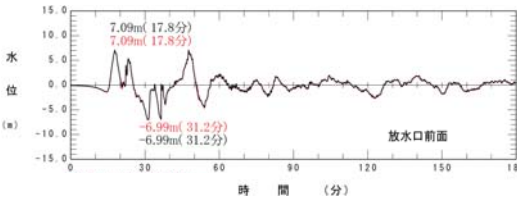
<p>放水口前面</p> <p>——敷地北側防潮堤の損傷状態: 健全                  ——敷地北側防潮堤の損傷状態②(北部なし)</p>
<p>STEP4 敷地北側B(上昇側) 最大ケース</p> <ul style="list-style-type: none"> <li>・アスペリティ位置: de南へ20km</li> <li>・断層パターン: 6</li> <li>・波源位置: 矩形モデル(基準)</li> <li>・断層面上縁深さ: 4km</li> </ul>

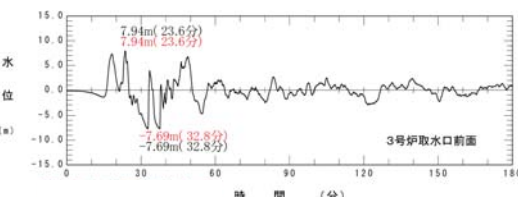
<p>3号炉取水口前面</p> <p>——敷地北側防潮堤の損傷状態: 健全                  ——敷地北側防潮堤の損傷状態②(北部なし)</p>

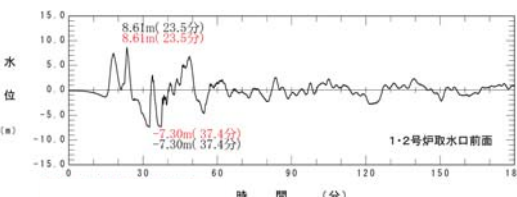
<p>1・2号炉取水口前面</p> <p>——敷地北側防潮堤の損傷状態: 健全                  ——敷地北側防潮堤の損傷状態②(北部なし)</p>

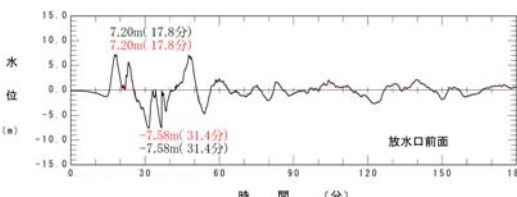
<p>放水口前面</p> <p>——敷地北側防潮堤の損傷状態: 健全                  ——敷地北側防潮堤の損傷状態②(北部なし)</p>

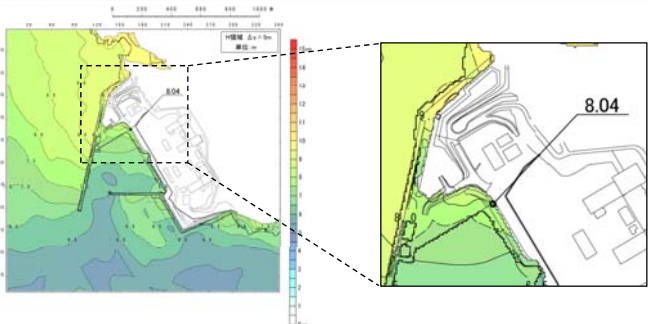
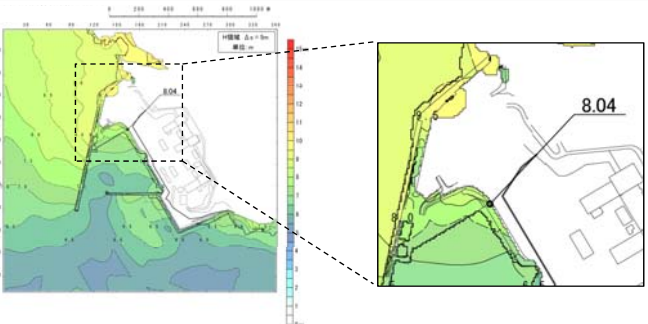
- 敷地北側防潮堤の損傷状態①（敷地北側防潮堤なし）の最大水位分布図は下表のとおりである。
- 敷地北側防潮堤の損傷状態による最大水位分布図に有意な差はないことを確認した。

対象ケース	最大水位分布図	
	敷地北側防潮堤の損傷状態:健全	敷地北側防潮堤の損傷状態①(敷地北側防潮堤なし)
<p>STEP4' 3号炉取水口(上昇側) 最大ケース</p> <ul style="list-style-type: none"> <li>・アスベリティ位置: de南へ20km</li> <li>・断層パターン: 6</li> <li>・波源位置: くの字モデル (東へ移動)</li> <li>・断層面上縁深さ: 5km</li> </ul>	STEP4' 防潮堤前面(上昇側)最大ケースと同じ	
<p>STEP4' 1, 2号炉取水口(上昇側) 最大ケース</p> <ul style="list-style-type: none"> <li>・アスベリティ位置: de南へ20km</li> <li>・断層パターン: 6</li> <li>・波源位置: くの字モデル (東へ移動)</li> <li>・断層面上縁深さ: 5km</li> </ul>	STEP4' 防潮堤前面(上昇側)最大ケースと同じ	
<p>STEP4' 放水口(上昇側) 最大ケース</p> <ul style="list-style-type: none"> <li>・アスベリティ位置: de北へ10km</li> <li>・断層パターン: 6</li> <li>・波源位置: くの字モデル (東へ移動)</li> <li>・断層面上縁深さ: 0km</li> </ul>

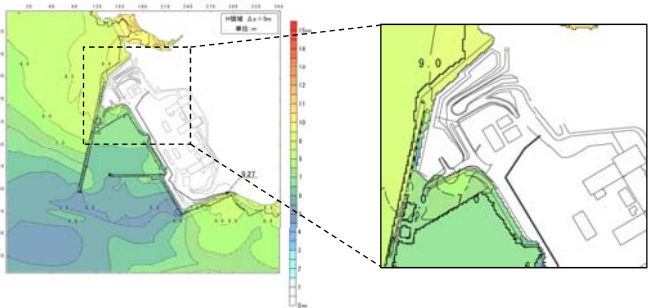
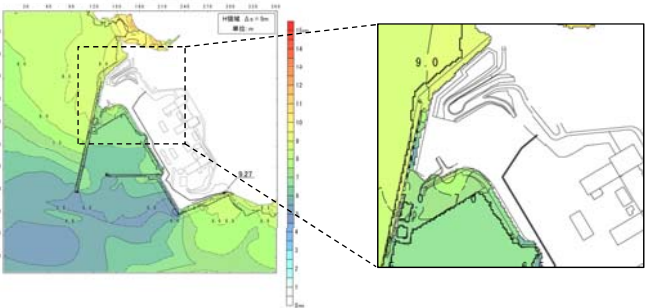
- 敷地北側防潮堤の損傷状態③（南部なし）の最大水位分布図は下表のとおりである。
- 敷地北側防潮堤の損傷状態による最大水位分布図に有意な差はないことを確認した。

対象ケース	最大水位分布図	
	敷地北側防潮堤の損傷状態：健全	敷地北側防潮堤の損傷状態③（南部なし）
<p>STEP4' 3号炉取水口（下降側） 最大ケース</p> <ul style="list-style-type: none"> <li>・アスぺリティ位置：de</li> <li>・断層パターン：7</li> <li>・波源位置：矩形モデル（東へ移動）</li> <li>・断層面上縁深さ：5km</li> </ul>

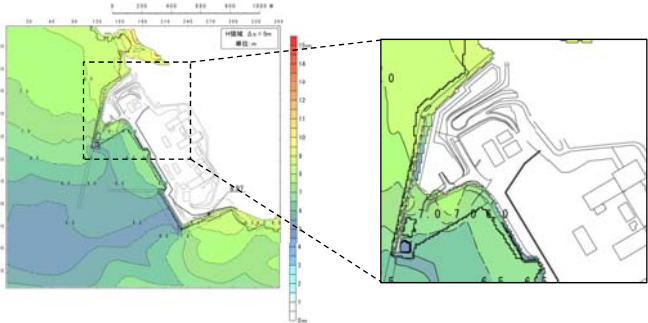
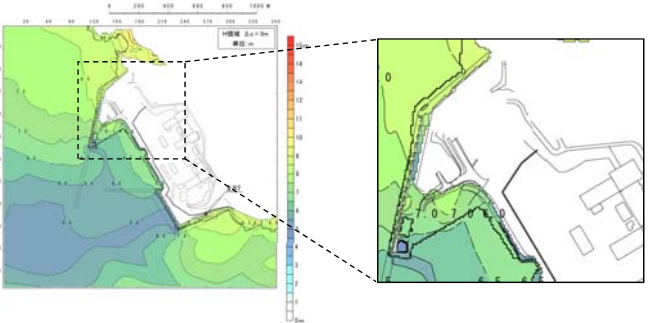
- 敷地北側防潮堤の損傷状態②（北部なし）の最大水位分布図は下表のとおりである。
- 敷地北側防潮堤の損傷状態による最大水位分布図に有意な差はないことを確認した。

対象ケース	最大水位分布図	
	敷地北側防潮堤の損傷状態：健全	敷地北側防潮堤の損傷状態②（北部なし）
<p>STEP4' 3号炉取水口（下降側） 最大ケース</p> <ul style="list-style-type: none"> <li>・アスぺリティ位置：de</li> <li>・断層パターン：7</li> <li>・波源位置：矩形モデル（東へ移動）</li> <li>・断層面上縁深さ：5km</li> </ul>

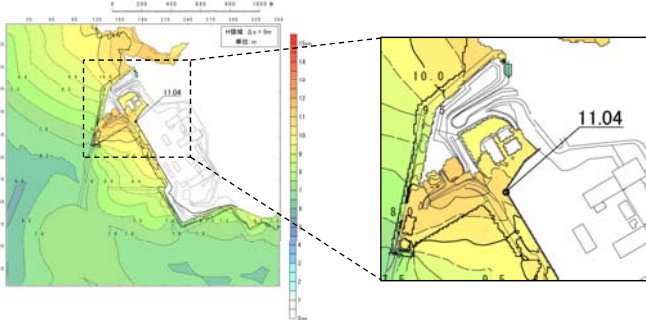
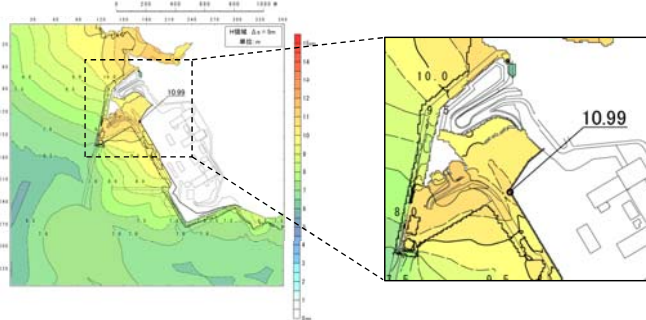
- 敷地北側防潮堤の損傷状態③（南部なし）の最大水位分布図は下表のとおりである。
- 敷地北側防潮堤の損傷状態による最大水位分布図に有意な差はないことを確認した。

対象ケース	最大水位分布図	
	敷地北側防潮堤の損傷状態：健全	敷地北側防潮堤の損傷状態③（南部なし）
<p>STEP4' 3号炉取水口（上昇側） 最大ケース</p> <ul style="list-style-type: none"> <li>・アスベリティ位置：de南へ20km</li> <li>・断層パターン：6</li> <li>・波源位置：くの字モデル（東へ移動）</li> <li>・断層面上縁深さ：4km</li> </ul>

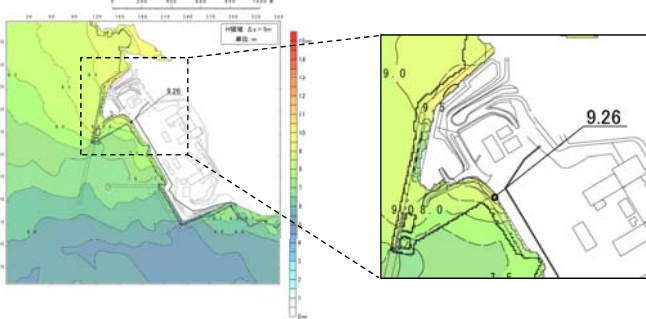
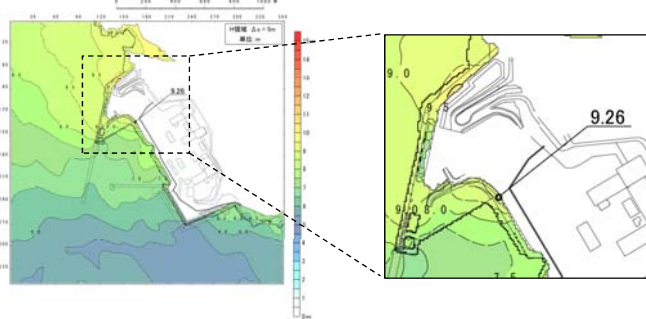
<p>STEP4' 1, 2号炉取水口（上昇側） 最大ケース</p> <ul style="list-style-type: none"> <li>・アスベリティ位置：de南へ20km</li> <li>・断層パターン：6</li> <li>・波源位置：くの字モデル（東へ移動）</li> <li>・断層面上縁深さ：5km</li> </ul>	STEP4' 防潮堤前面（上昇側）最大ケースと同じ	
<p>STEP4' 放水口（上昇側） 最大ケース</p> <ul style="list-style-type: none"> <li>・アスベリティ位置：de北へ10km</li> <li>・断層パターン：6</li> <li>・波源位置：くの字モデル（東へ移動）</li> <li>・断層面上縁深さ：0km</li> </ul>

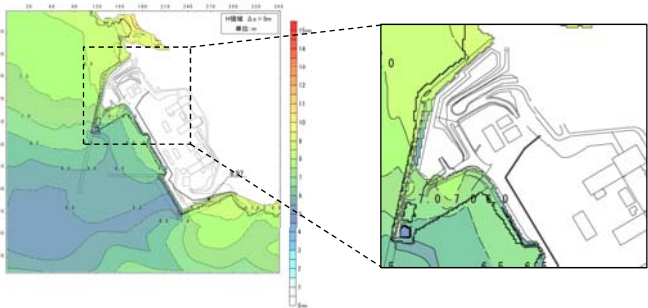
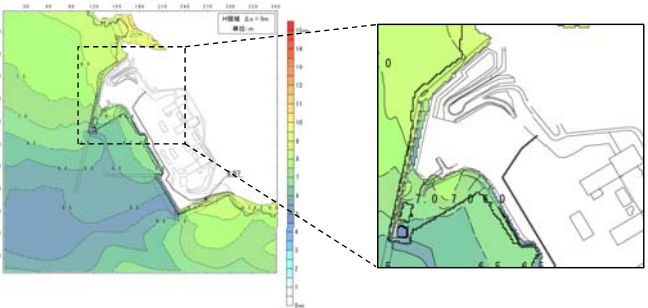
- 敷地北側防潮堤の損傷状態③（南部なし）の最大水位分布図は下表のとおりである。
- 敷地北側防潮堤の損傷状態による最大水位分布図に有意な差はないことを確認した。

対象ケース	最大水位分布図	
	敷地北側防潮堤の損傷状態：健全	敷地北側防潮堤の損傷状態③（南部なし）
<p>STEP4' 3号炉取水口（下降側） 最大ケース</p> <ul style="list-style-type: none"> <li>・アスベリティ位置：de</li> <li>・断層パターン：7</li> <li>・波源位置：矩形モデル（東へ移動）</li> <li>・断層面上縁深さ：5km</li> </ul>

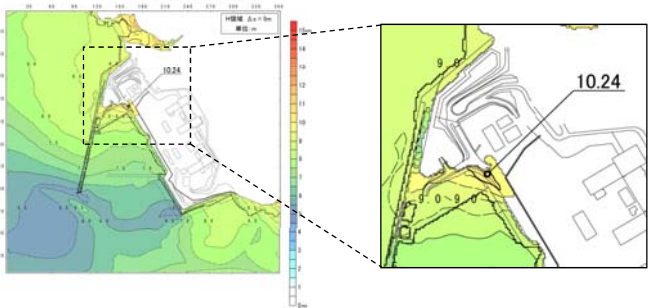
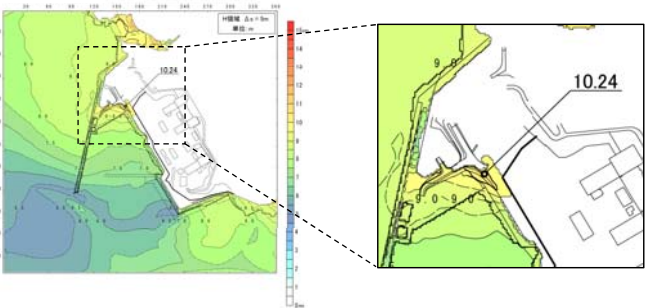
- 敷地北側防潮堤の損傷状態②（北部なし）の最大水位分布図は下表のとおりである。
- 敷地北側防潮堤の損傷状態による最大水位分布図に有意な差はないことを確認した。

対象ケース	最大水位分布図	
	敷地北側防潮堤の損傷状態：健全	敷地北側防潮堤の損傷状態②（北部なし）
<p>STEP4' 3号炉取水口（下降側） 最大ケース</p> <p>・アスぺリティ位置：de ・断層パターン：7 ・波源位置：矩形モデル （東へ移動） ・断層面上縁深さ：5km</p>

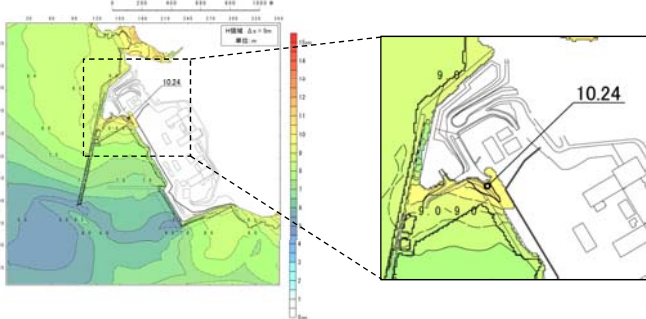
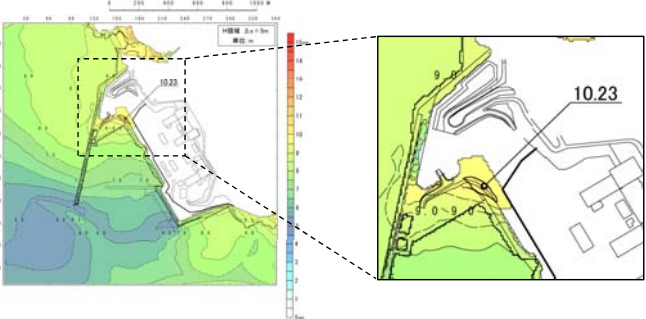
- 敷地北側防潮堤の損傷状態③（南部なし）の最大水位分布図は下表のとおりである。
- 敷地北側防潮堤の損傷状態による最大水位分布図に有意な差はないことを確認した。

対象ケース	最大水位分布図	
	敷地北側防潮堤の損傷状態：健全	敷地北側防潮堤の損傷状態③（南部なし）
<p>STEP4' 3号炉取水口（下降側） 最大ケース</p> <p>・アスベリティ位置：de ・断層パターン：7 ・波源位置：矩形モデル （東へ移動） ・断層面上縁深さ：5km</p>

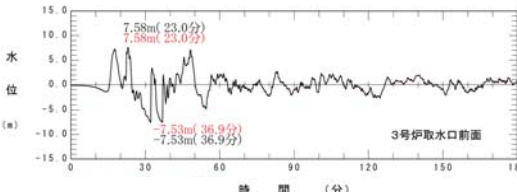
対象ケース	水位時刻歴波形		
	3号炉取水口	1, 2号炉取水口	放水口
<p>STEP4' 防潮堤前面(上昇側) 最大ケース</p> <ul style="list-style-type: none"> <li>・アスベリティ位置: de南へ20km</li> <li>・断層パターン: 6</li> <li>・波源位置: 矩形モデル(東へ移動)</li> <li>・断層面上縁深さ: 1km</li> </ul>

<p>3号炉取水口前面</p> <p>——敷地北側防潮堤の損傷状態:健全 ——敷地北側防潮堤の損傷状態①(敷地北側防潮堤なし)</p>

○敷地北側防潮堤の損傷状態①(敷地北側防潮堤なし)の3号炉取水口, 1, 2号炉取水口, 放水口の水位時刻歴波形は下表のとおりである。  
○敷地北側防潮堤の損傷状態による水位時刻歴波形に有意な差はないことを確認した。

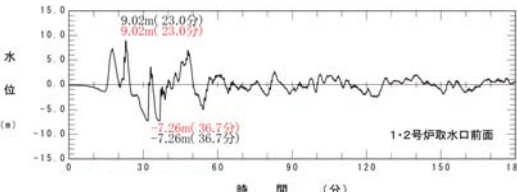
<p>1・2号炉取水口前面</p> <p>——敷地北側防潮堤の損傷状態:健全 ——敷地北側防潮堤の損傷状態①(敷地北側防潮堤なし)</p>

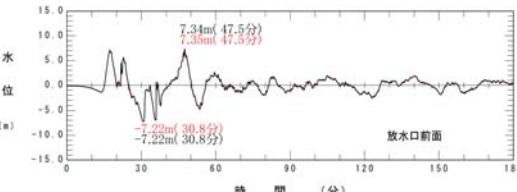
<p>放水口前面</p> <p>——敷地北側防潮堤の損傷状態:健全 ——敷地北側防潮堤の損傷状態①(敷地北側防潮堤なし)</p>
<p>STEP4' 敷地北側A(上昇側) 最大ケース</p> <ul style="list-style-type: none"> <li>・アスベリティ位置: de南へ20km</li> <li>・断層パターン: 6</li> <li>・波源位置: 矩形モデル(東へ移動)</li> <li>・断層面上縁深さ: 0km</li> </ul>

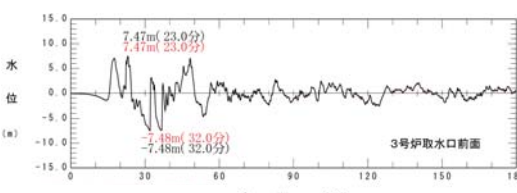
<p>3号炉取水口前面</p> <p>——敷地北側防潮堤の損傷状態:健全 ——敷地北側防潮堤の損傷状態①(敷地北側防潮堤なし)</p>

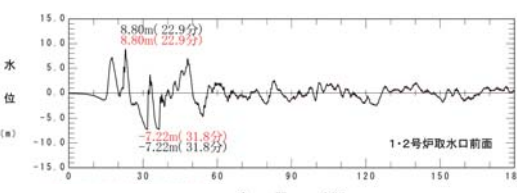
<p>1・2号炉取水口前面</p> <p>——敷地北側防潮堤の損傷状態:健全 ——敷地北側防潮堤の損傷状態①(敷地北側防潮堤なし)</p>
