# 泊発電所の基準津波に関するコメント回答 (日本海東縁部に想定される地震に伴う津波)

(補足説明資料)

令和3年9月3日  
北海道電力株式会社

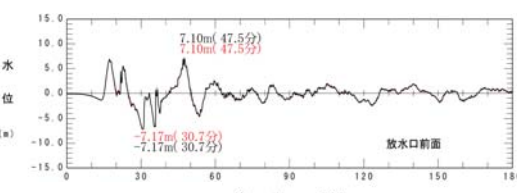
<p>放水口前面</p> <p>——敷地北側防潮堤の損傷状態:健全 ——敷地北側防潮堤の損傷状態①(敷地北側防潮堤なし)</p>
<p>STEP4' 敷地北側B(上昇側) 最大ケース</p> <ul style="list-style-type: none"> <li>・アスベリティ位置: de南へ20km</li> <li>・断層パターン: 6</li> <li>・波源位置: くの字モデル(東へ移動)</li> <li>・断層面上縁深さ: 3km</li> </ul>

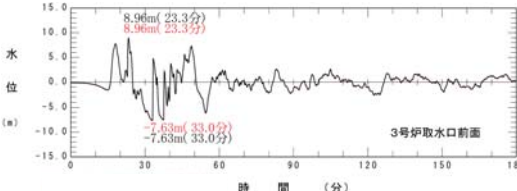
<p>3号炉取水口前面</p> <p>——敷地北側防潮堤の損傷状態:健全 ——敷地北側防潮堤の損傷状態①(敷地北側防潮堤なし)</p>

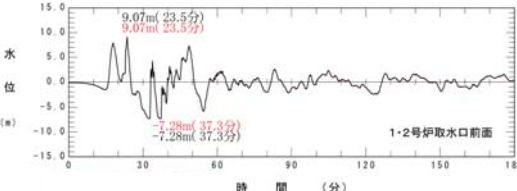
<p>1・2号炉取水口前面</p> <p>——敷地北側防潮堤の損傷状態:健全 ——敷地北側防潮堤の損傷状態①(敷地北側防潮堤なし)</p>

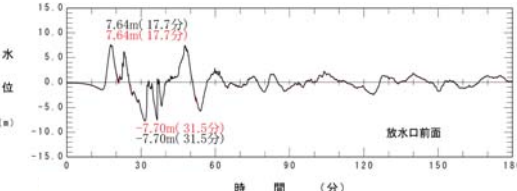
<p>放水口前面</p> <p>——敷地北側防潮堤の損傷状態:健全 ——敷地北側防潮堤の損傷状態①(敷地北側防潮堤なし)</p>

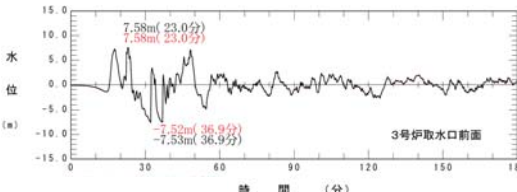
対象ケース	水位時刻歴波形		
	3号炉取水口	1, 2号炉取水口	放水口
<p>STEP4' 防潮堤前面 (上昇側) 最大ケース</p> <ul style="list-style-type: none"> <li>・アスベリティ位置: de南へ20km</li> <li>・断層パターン: 6</li> <li>・波源位置: 矩形モデル (東へ移動)</li> <li>・断層面上縁深さ: 1km</li> </ul>

<p>3号炉取水口前面</p> <p>——敷地北側防潮堤の損傷状態: 健全 ——敷地北側防潮堤の損傷状態③ (南部なし)</p>

○敷地北側防潮堤の損傷状態③ (南部なし) の3号炉取水口, 1, 2号炉取水口, 放水口の水位時刻歴波形は下表のとおりである。  
○敷地北側防潮堤の損傷状態による水位時刻歴波形に有意な差はないことを確認した。

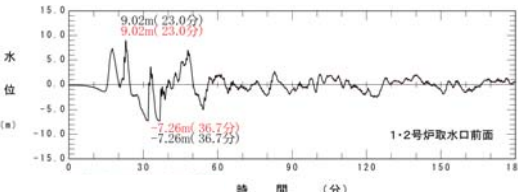
<p>1・2号炉取水口前面</p> <p>——敷地北側防潮堤の損傷状態: 健全 ——敷地北側防潮堤の損傷状態③ (南部なし)</p>

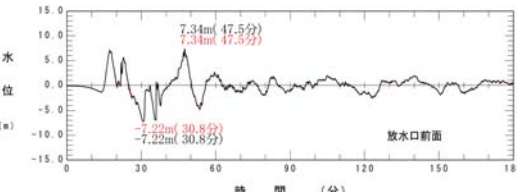
<p>放水口前面</p> <p>——敷地北側防潮堤の損傷状態: 健全 ——敷地北側防潮堤の損傷状態③ (南部なし)</p>
<p>STEP4' 敷地北側A (上昇側) 最大ケース</p> <ul style="list-style-type: none"> <li>・アスベリティ位置: de南へ20km</li> <li>・断層パターン: 6</li> <li>・波源位置: 矩形モデル (東へ移動)</li> <li>・断層面上縁深さ: 0km</li> </ul>

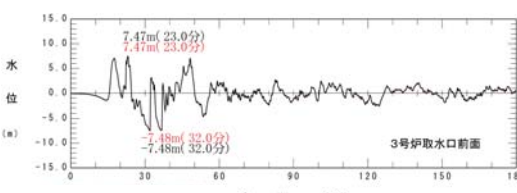
<p>3号炉取水口前面</p> <p>——敷地北側防潮堤の損傷状態: 健全 ——敷地北側防潮堤の損傷状態③ (南部なし)</p>

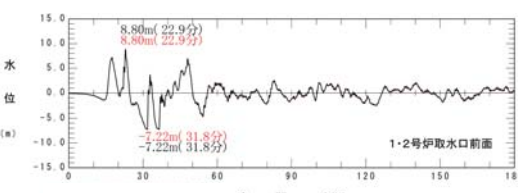
<p>1・2号炉取水口前面</p> <p>——敷地北側防潮堤の損傷状態: 健全 ——敷地北側防潮堤の損傷状態③ (南部なし)</p>

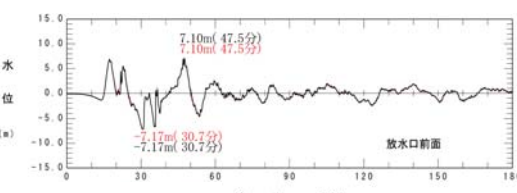
○敷地北側防潮堤の損傷状態③ (南部なし) の3号炉取水口, 1, 2号炉取水口, 放水口の水位時刻歴波形は下表のとおりである。  
○敷地北側防潮堤の損傷状態による水位時刻歴波形に有意な差はないことを確認した。
