泊発電所 3号炉

耐津波設計方針に係る指摘事項回答 (漂流物の影響評価)

令和6年4月18日
北海道電力株式会社

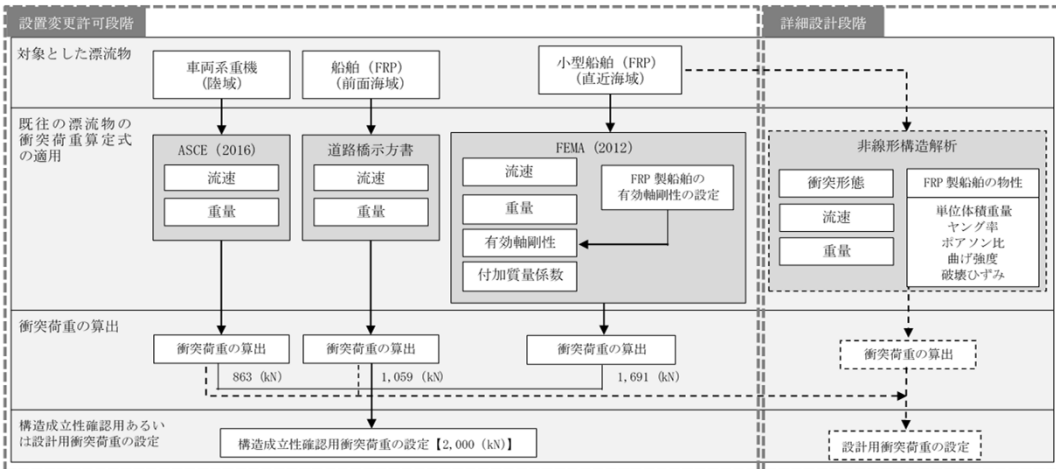
衝突荷重として考慮する漂流物による衝突荷重算定フロー

- 設置変更許可段階における防潮堤の構造成立性評価に用いる衝突荷重は、現時点の漂流物評価結果※1を踏まえ、以下を対象として算定し※2、保守性を見込んで設定する。
 - ・ 陸域(敷地内車両)：重量42tの車両系重機
 - ・ 直近海域(発電所から500m以内で操業・航行)：総トン数5tの小型船舶※1
 - ・ 前面海域(発電所から500m以遠で操業・航行)：総トン数20tの船舶※1
- 衝突荷重として考慮する浮遊状態の漂流物として選定した船舶について、規格・基準類及び既往の研究論文の衝突荷重算定式の適用性を考慮した上で、「直近海域」の船舶（総トン数5t）は「FEMA(2012)」、 「前面海域」の船舶（総トン数20t）は「道路橋示方書式」を適用して衝突荷重を算定した。
- 直近海域の漂流物の衝突荷重の算定において、FRP製船舶の船首部の複雑な形状及び構造を再現できる軸剛性の設定方法が確立されていないため、FRP製船舶の構造条件、材料物性を文献値から設定している。ただし、過小評価になる可能性は否定できないことから、詳細設計段階において非線形構造解析を用いて改めて設定する。
- 船舶の機関部衝突の影響については、詳細設計段階の非線形構造解析において、衝突形態（漂流物の向き、機関部の衝突）の影響を考慮したうえで、安全側になる条件を検討し、設計する方針である。

※1:漂流物調査結果では、重量約41tの車両系重機、総トン数4.9tの漁船及び総トン数19.81tの漁船が確認されているが、衝突荷重の設定では、それぞれ42tの車両系重機、総トン数5tの小型船舶及び総トン数20tの船舶として、設定する。
 ※2:船舶構造について、文献値を用いて衝突荷重を設定するが、詳細設計段階では、漂流物評価結果により抽出した対象船舶の諸元を基に非線形構造解析により衝突荷重を設定する。

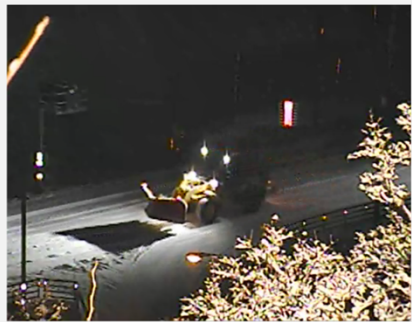
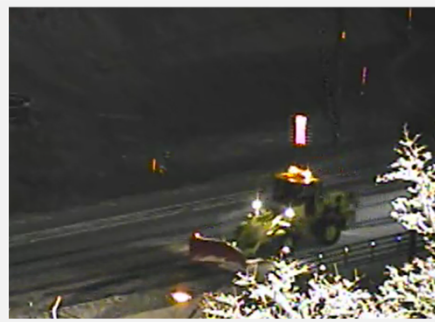
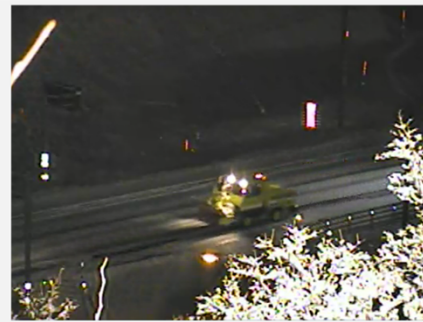
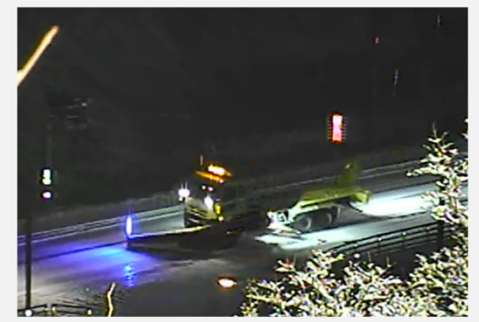
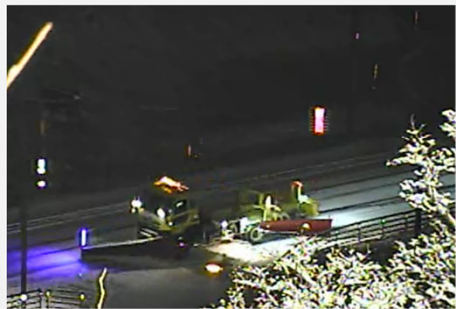
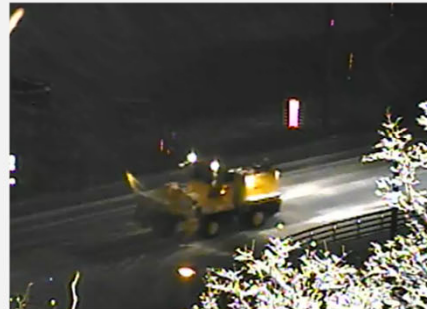
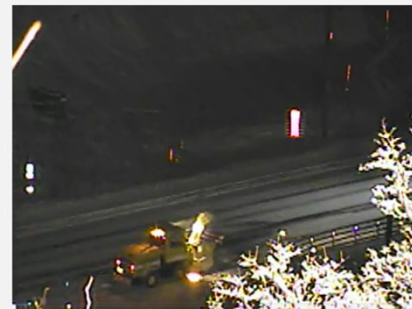
図 国道229号の定点撮影による調査結果（冬季期間のみで確認された車両）

- 冬季期間における調査で確認した車両は、冬季期間以外で確認された車両に大部分が包絡されるが、道路への降雪・積雪があることから、冬季期間以外の期間では確認されなかった複数種の除雪車を確認した。冬季期間のみで確認された車両を示す。

除雪車

- 国道229号の定点撮影による冬季期間以外（道路に降雪・積雪なし）の調査結果をP.10～12に示す。
- 冬季期間（道路に降雪・積雪あり）における調査で確認した車両は、冬季期間以外で確認された車両に大部分が包絡されるが、冬季期間以外の期間では確認されなかった複数種の除雪車を確認した。冬季期間のみで確認された車両をP.13に示す。
- 漁港・市街地における調査で確認した車両は、大部分が国道229号を走行する車両に包絡されるが、一部、国道229号での走行は確認されなかったものの、漁港・市街地における調査では確認された車両があることから、対象の車両をP.14に示す。
- 国道229号の定点撮影（冬季期間以外、冬季期間）により、漂流物の調査範囲内・外の市街地や市街地にある施設（民家・漁港・公共施設・商業施設等）を往来する普通自動車、タンクローリー、荷物運搬用のウイング車やトラック、工事用の重機車両を確認した。国道229号が通っている積丹半島周辺には、大型施設（大規模な港（国際拠点港湾・重要港湾）、コンビニート、火力発電所、製鉄所等の工場、大型ショッピングモール等）がないことから、定点撮影の調査結果で泊発電所周辺500m範囲を走行する車両を網羅的に確認することが出来たと考えている。

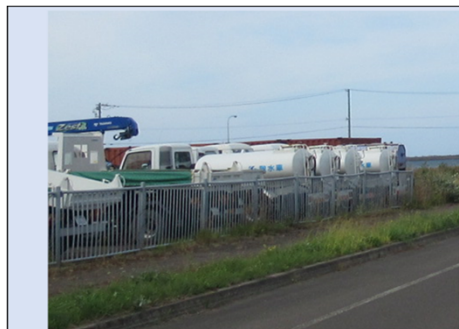
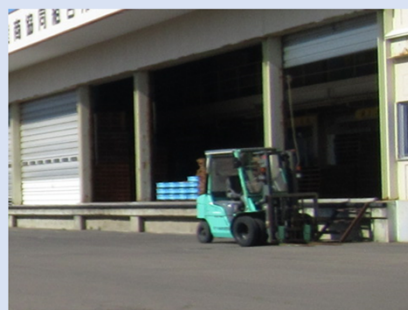
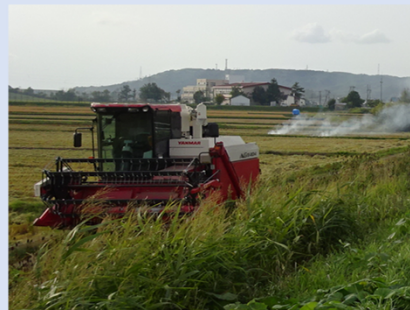
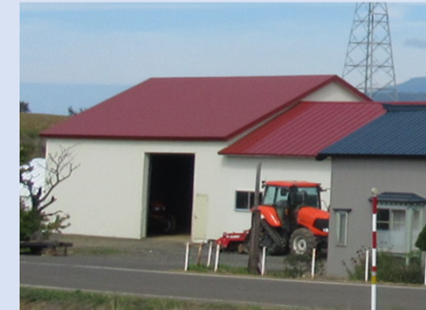
図 漁港・市街地のみで確認された車両

- 漁港・市街地における調査で確認した車両は、大部分が国道229号を走行する車両に包絡されるが、一部、国道229号での走行は確認されなかったものの、漁港・市街地における調査では確認された車両があることから、対象の車両を示す。

散水車

フォークリフト

コンバイン

トラクタ

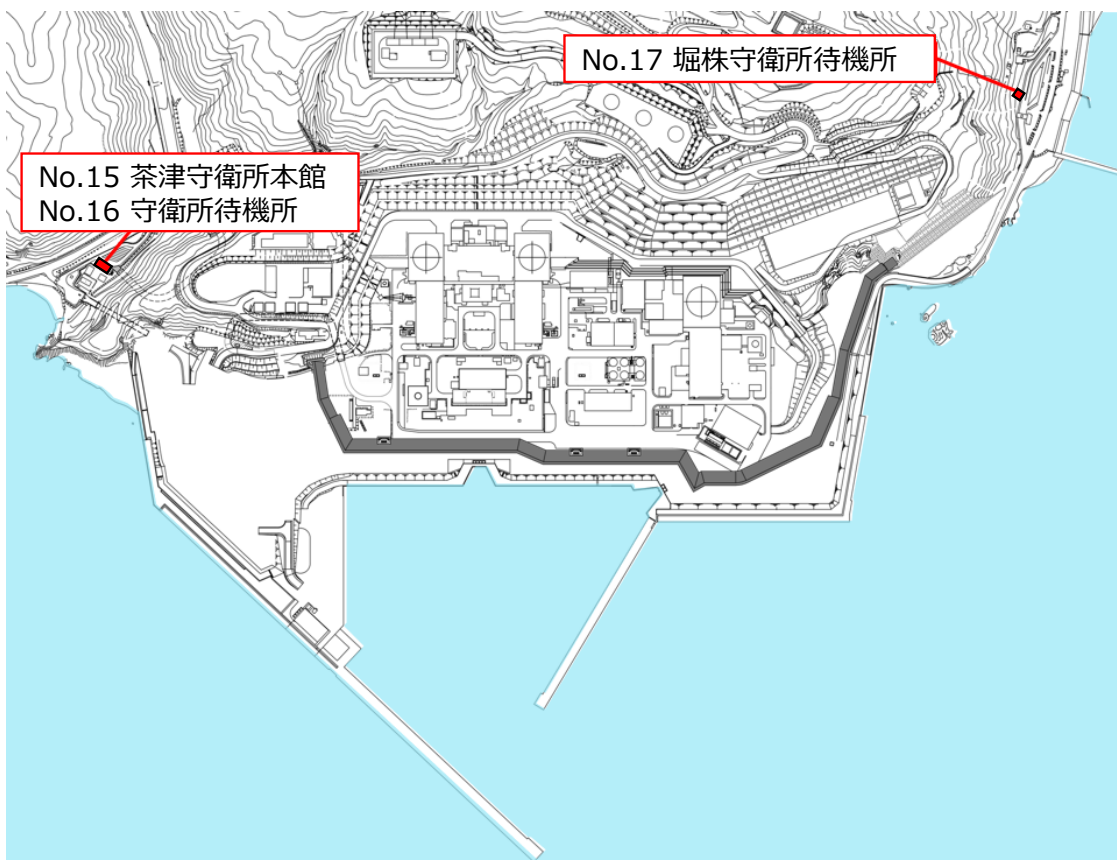
発電所敷地内における木造建物の配置図

○ 発電所敷地内に設置されている木造建物（3 建屋）の設置位置及び基礎構造を以下に示す。

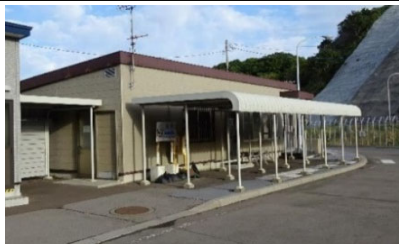
No.15：茶津守衛所本館		建物規模	平屋建て

構造 / 主な材料	屋根	屋根, 母屋, 天井
		外壁	サイディング, 板張, 軸組
		内壁	ラワンベニヤ
		床	ラワンベニヤ, 根太
		基礎	直接基礎
