5.1.3 追加の開削調査結果を踏まえたF-1断層開削調査箇所付近の地層区分

5. F-1断層の活動性評価

F-1断層について、将来活動する可能性のある断層等に該当するか否かを評価

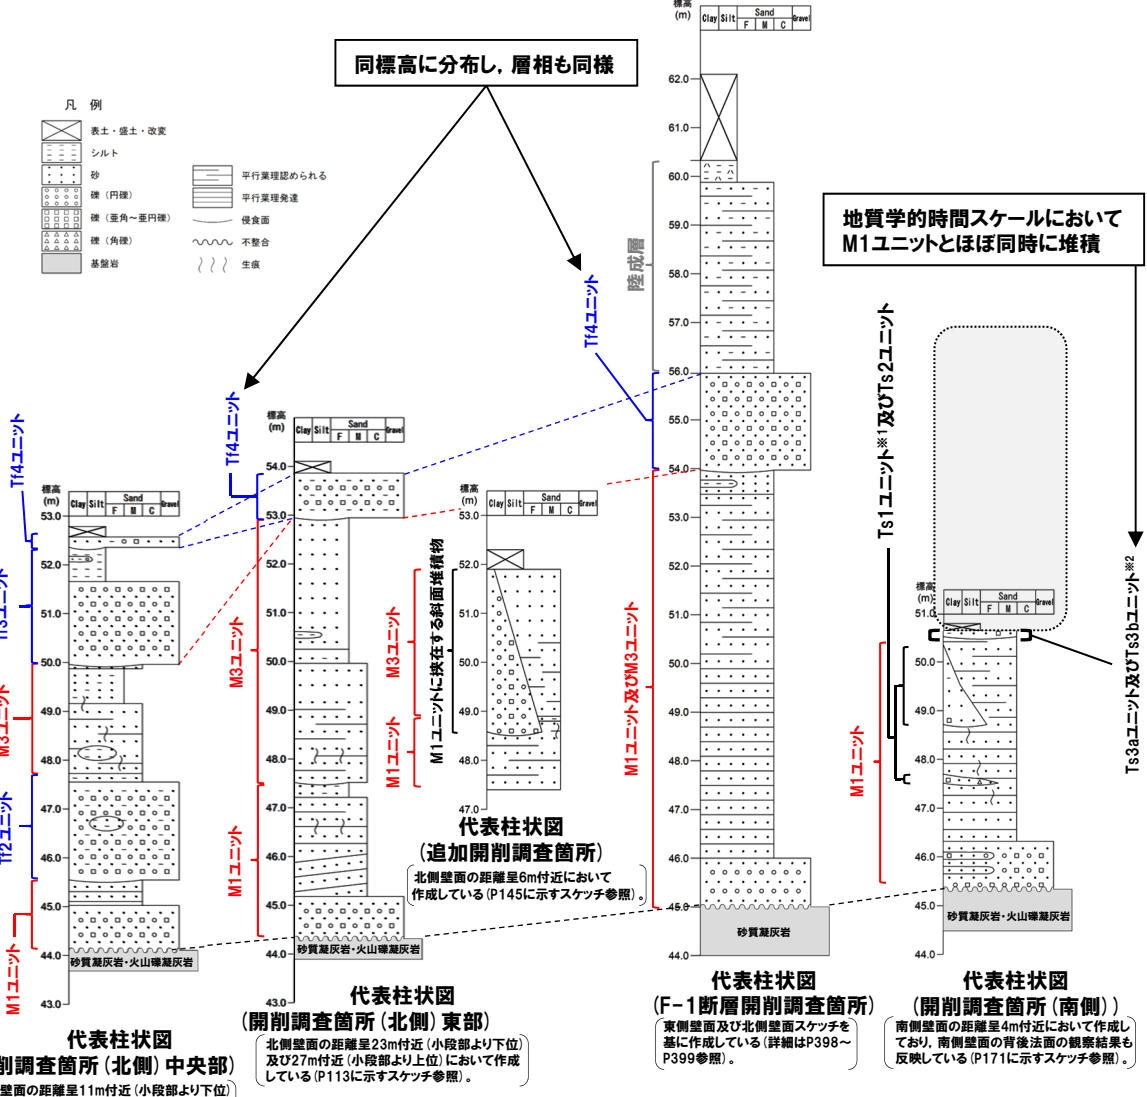
④-5 開削調査箇所(北側・南側)及びF-1断層開削調査箇所のユニット区分(代表柱状図)

積丹半島西岸におけるHm3段丘の基盤岩の上面標高(約39~46m)
 積丹半島西岸におけるHm3段丘の上面標高(約41~48m)

*1 代表柱状図には、Ts1aユニット及びTs1bユニットのうち、Ts1aユニットを代表として図示している。
 *2 M1ユニットの上位に、下位から、Ts3aユニット及びTs3bユニットが認められるが、両ユニットともに層厚が薄いことから、代表柱状図には、両ユニットを一括して図示している。

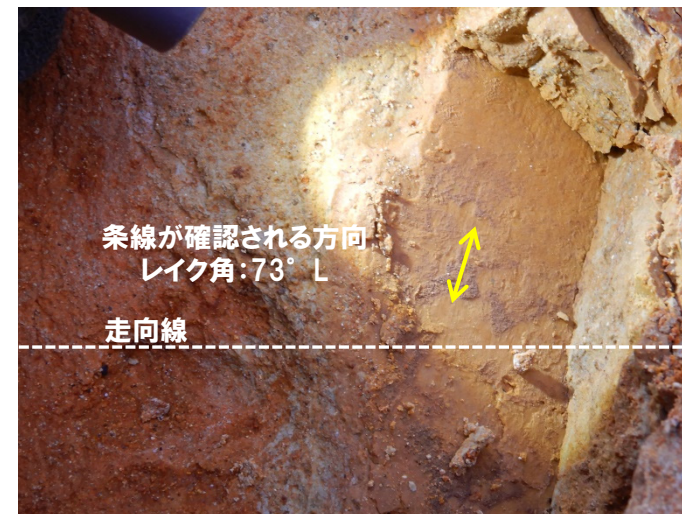
条線観察状況写真 (上盤側から下盤側を望む)

*上盤側から下盤側に読み直すと、レイク角は85° Lとなる。

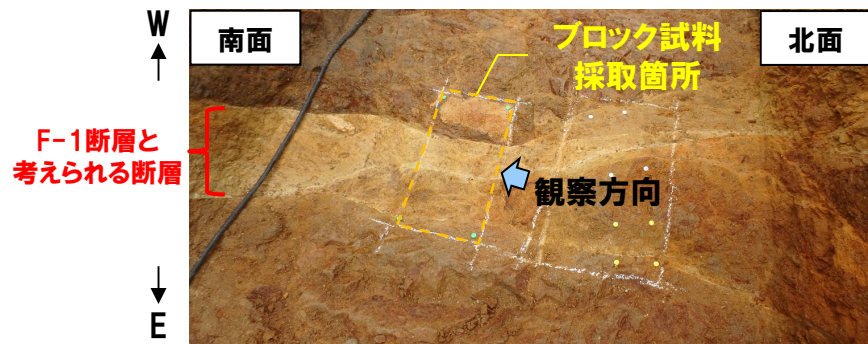
底盤写真(近景)

- X線CT画像観察の結果, F-1断層と考えられる断層の上面及び下面において連続する直線的な低密度部が認められる。
- 上述の性状は, R1敷地-2'ボーリングにおけるF-1断層の性状と類似する。
- また, F-1断層周辺では, F-1断層と考えられる断層の下面東側のような断裂が密集して分布するが, 基盤岩上面に変位は認められない。
