変電所等における送電線の保護装置に係る点検状況報告書

北海道電力株式会社

1. 指示文書の概要

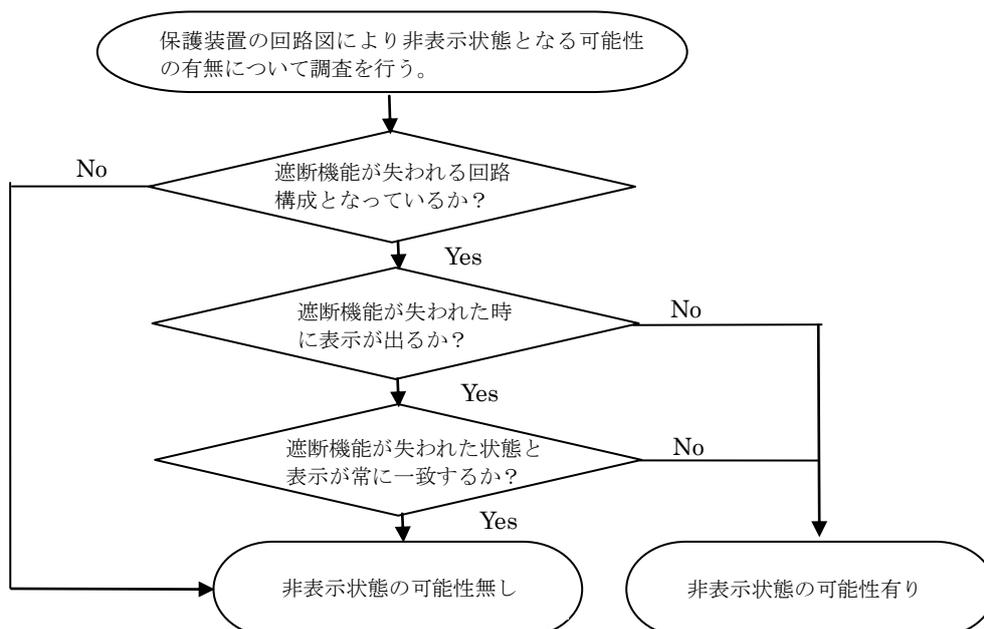
(調査方法フローチャート)

調査方法は、保護装置の回路図^{※3}を用いて、以下のフローにより非表示状態が発生する可能性の有無を調査した。

※3：各保護装置の内部回路（電源回路、入力回路、保護機能回路、出力回路、表示回路）を記載した図面。
