2.3 地質調査

2.3.3 幌似露頭1における調査結果

②-2 "赤色の火砕流様の堆積物"の下部(火山灰分析結果)

②-3 "赤色の火砕流様の堆積物"の下部(薄片観察結果)(1/9)

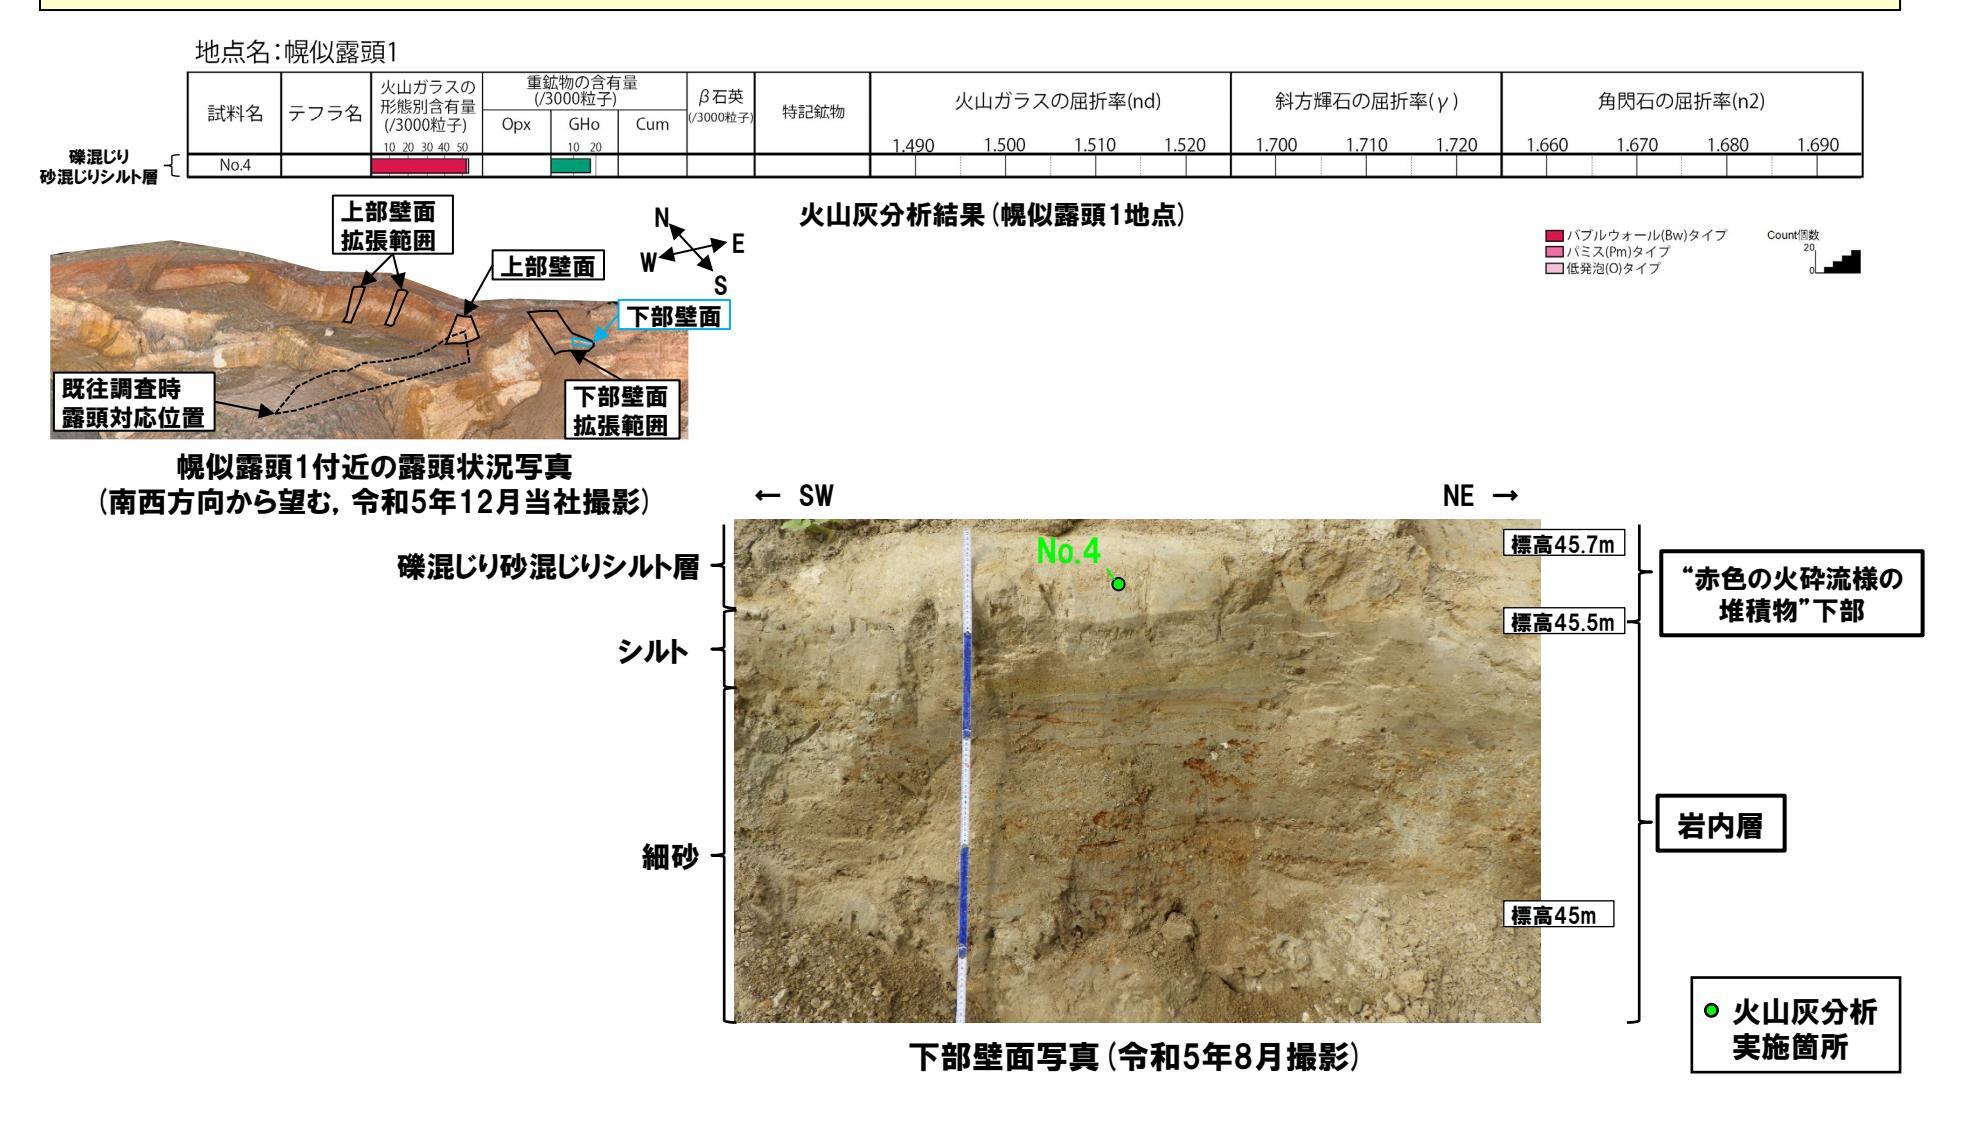
【火山灰分析結果】 〇小野・斉藤(2019)におけるピソライト層に対比されると考えられる礫混じり砂混じりシルト層は、火山ガラスの粒子数が少なく (53/3000粒子)、重鉱物の粒子数も少ない(18/3000粒子)ことから、主に火山砕屑物からなるものではない。

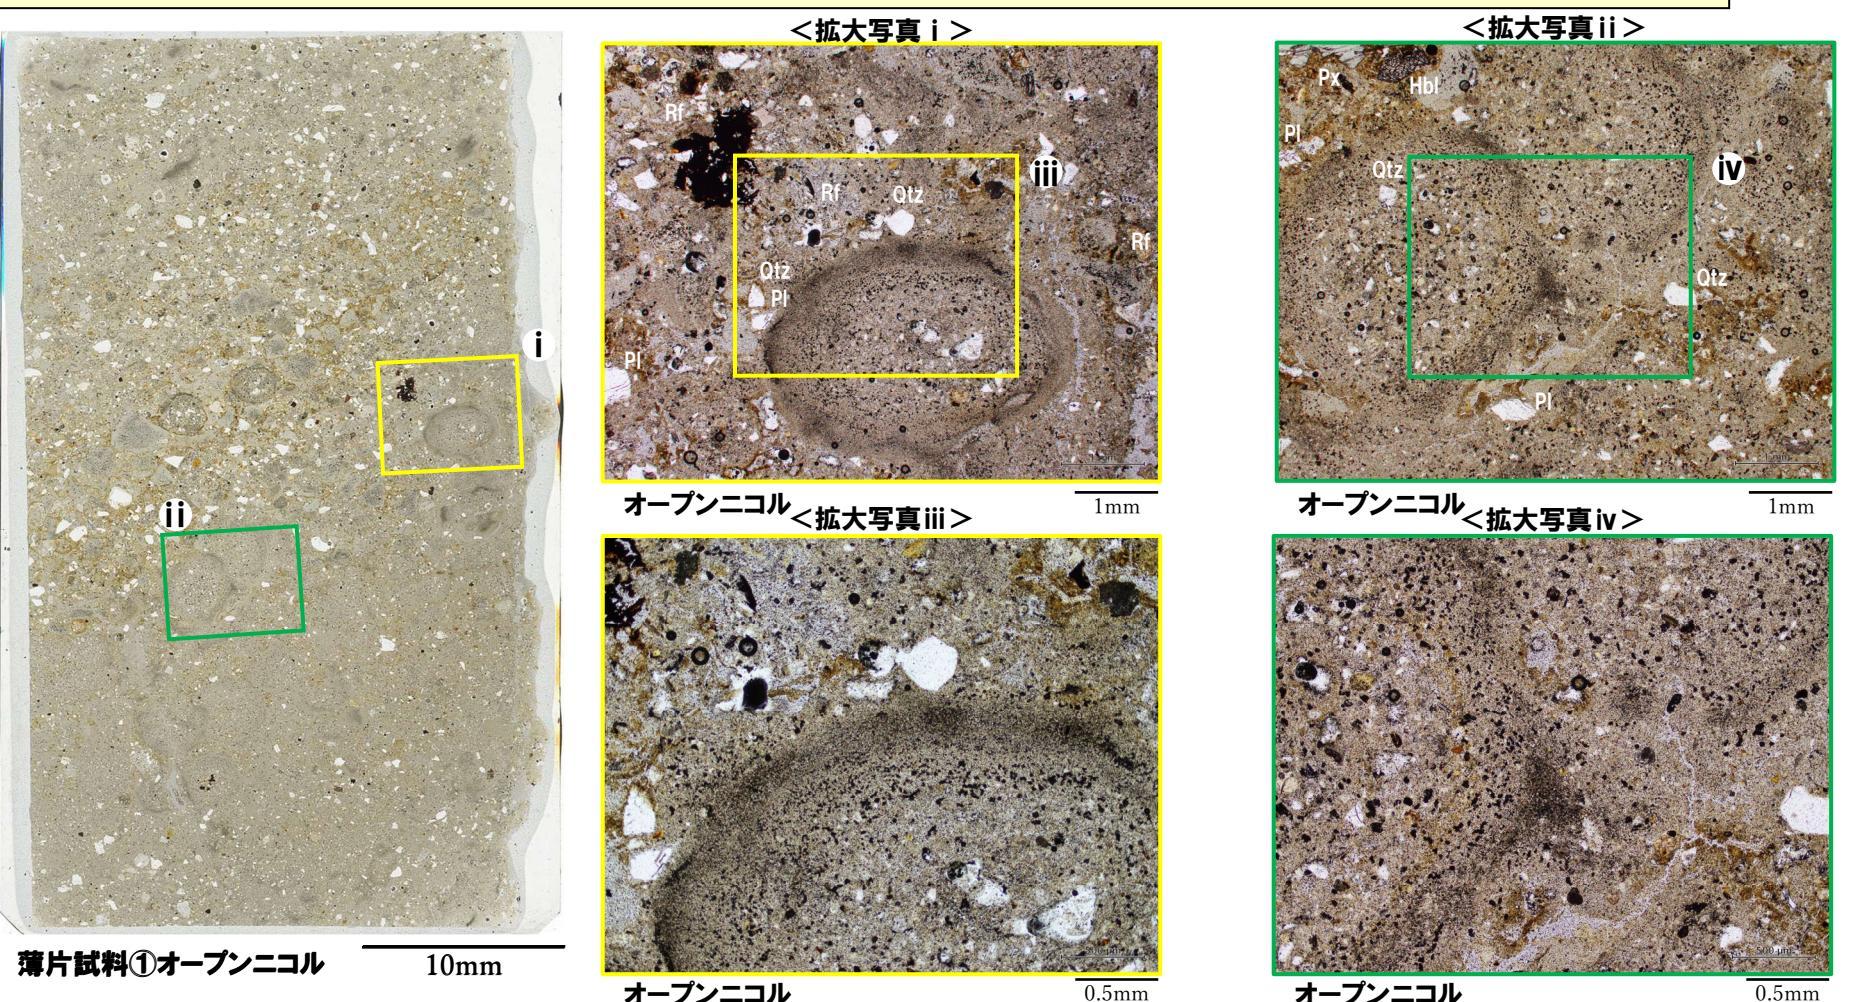
- ・シルトが優勢であり、「シルトからなる同心円状の構造を持つほぼ球形の粒子」が認められる
- ・下部に認められる「シルトからなる同心円状の構造を持つほぼ球形の粒子」は、主に砂質シルトからなり、外周部に不透明鉱物を多く含むシルトを伴う ・当該粒子中及び基質にガラス片は認められない
- ・淘汰が悪く, 泥粒径の砕屑物が認められるものの, 変質した鉱物・岩片及び火山ガラス・軽石が風化, 変質したことにより形成したと考えられる粘土鉱 物はほとんど認められない

Rf:岩片 Qtz:石英 PI:斜長石 Hbl:角閃石 Px:輝石類

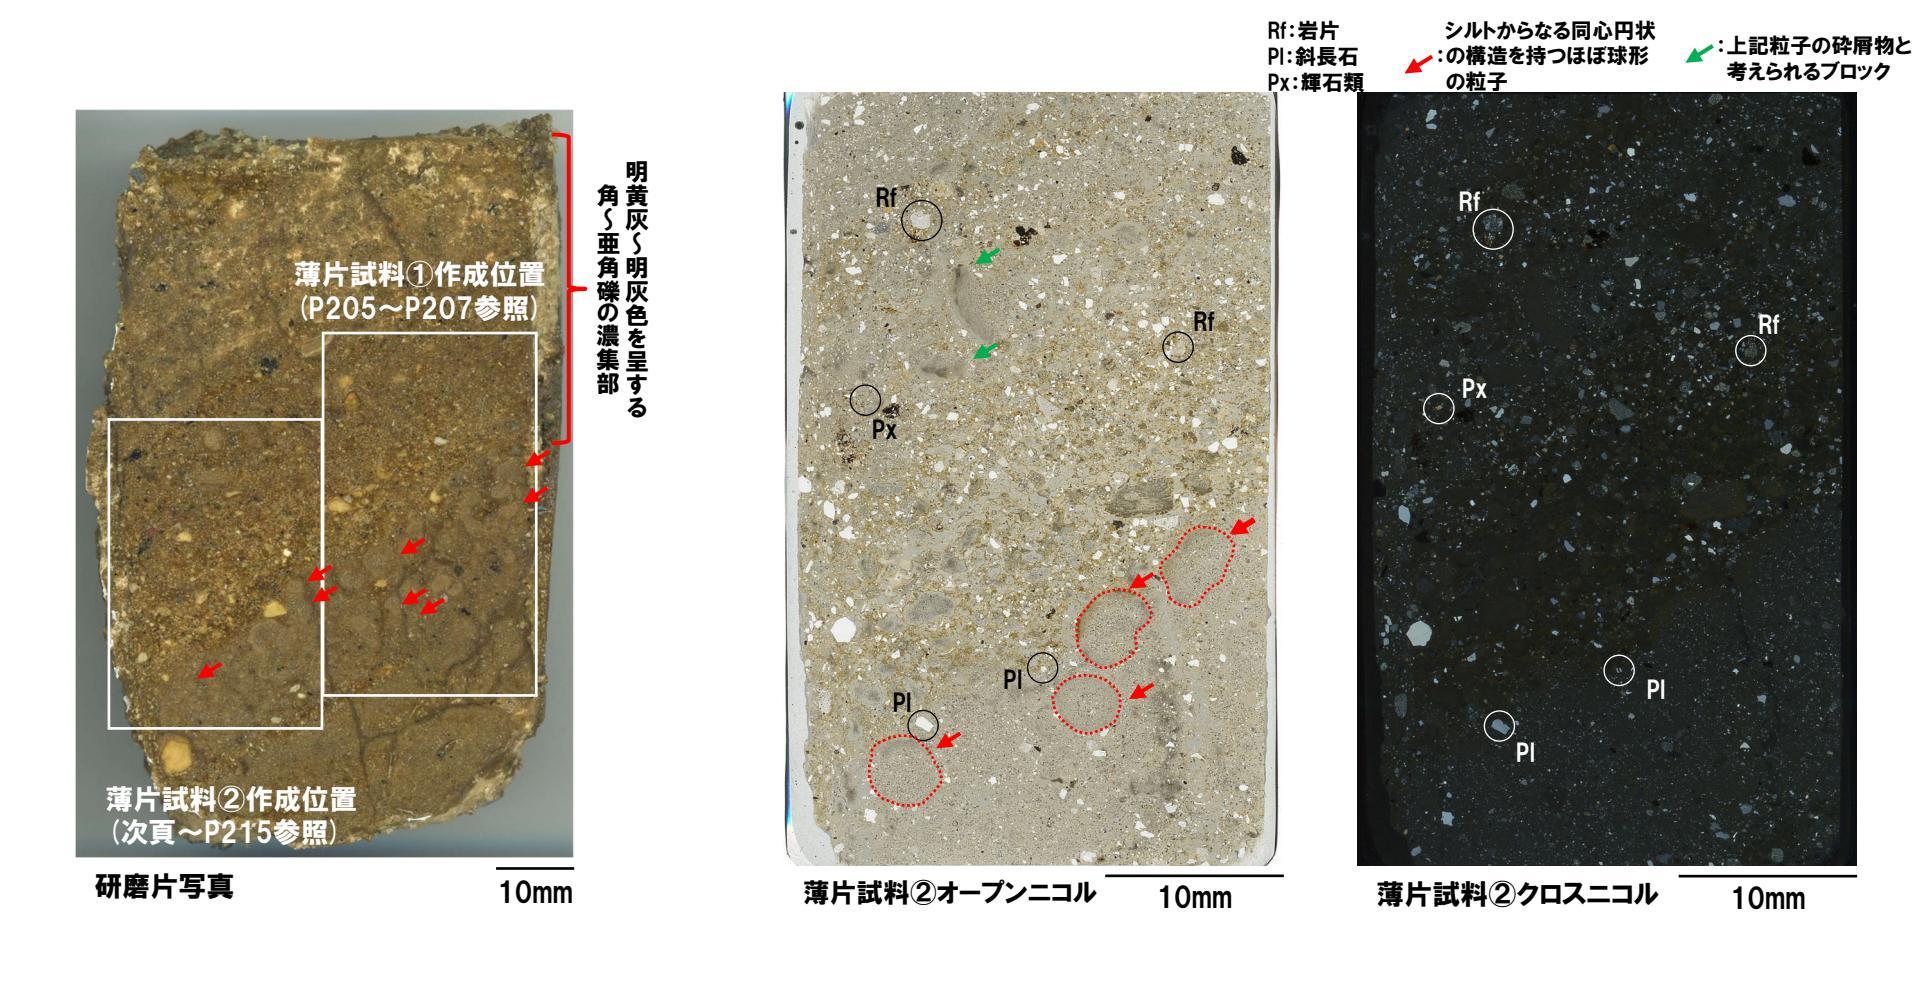
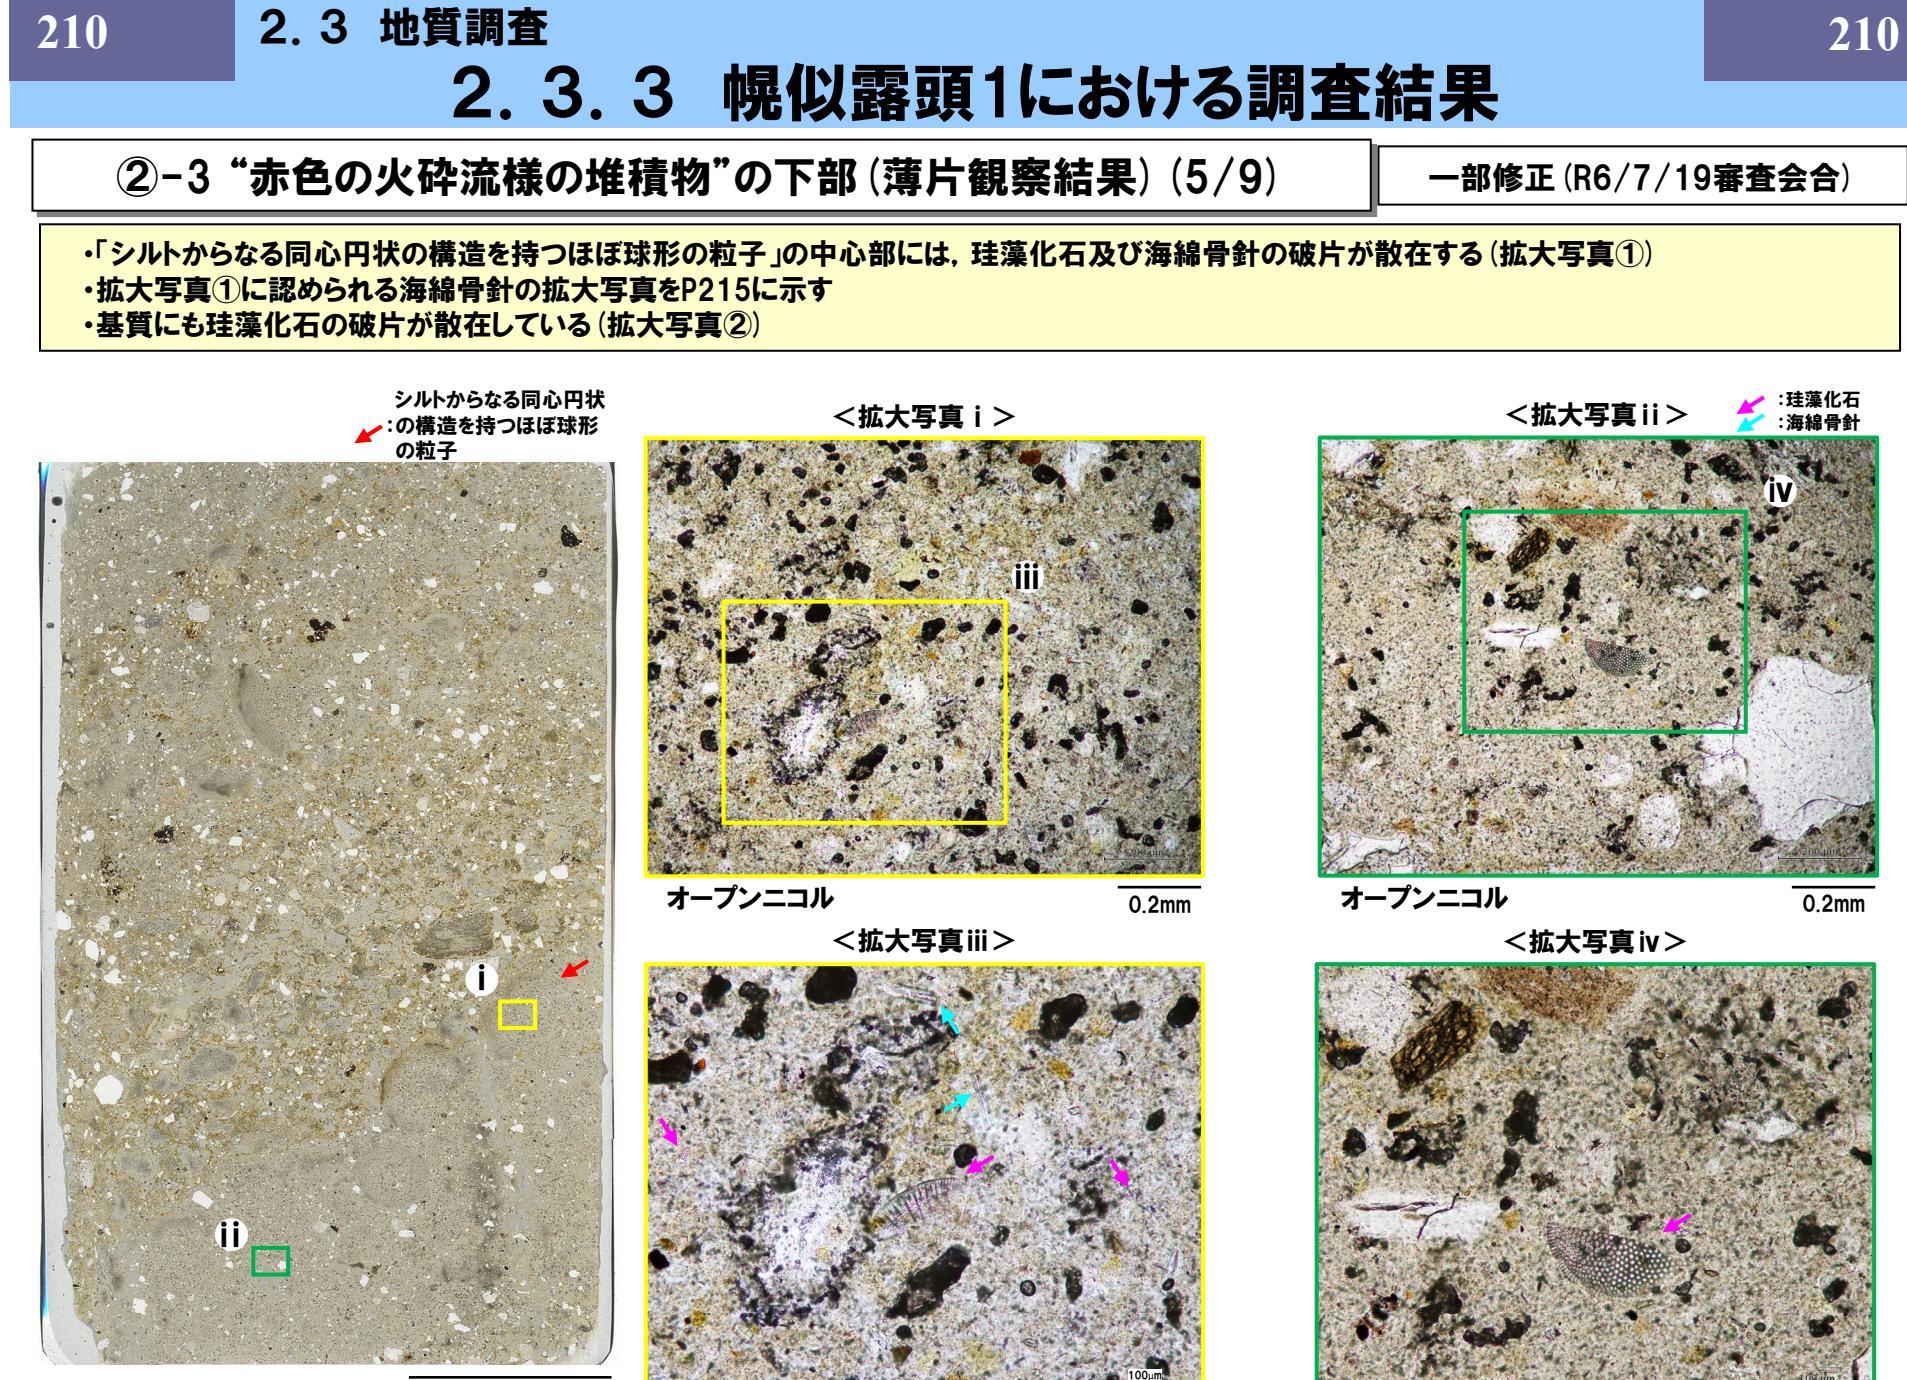
薄片試料②オープンニコル

○薄片試料①と同様な宗純において, 薄片試料②を作成した。

○当該薄片においても、以下の状況が認められる。

・観察範囲の上部は、露頭観察において確認した明黄灰~明灰色を呈する角~亜角礫の濃集部に対応する

・観察範囲の下部は、「シルトからなる同心円状の構造を持つほぼ球形の粒子」が認められる

・ガラス片及び軽石は認められない

・上部及び下部ともに、淘汰が悪く、泥粒径の砕屑物が認められるものの、変質した鉱物・岩片及び火山ガラス・軽石が風化、変質したことにより形成したと 考えられる粘土鉱物はほとんど認められない

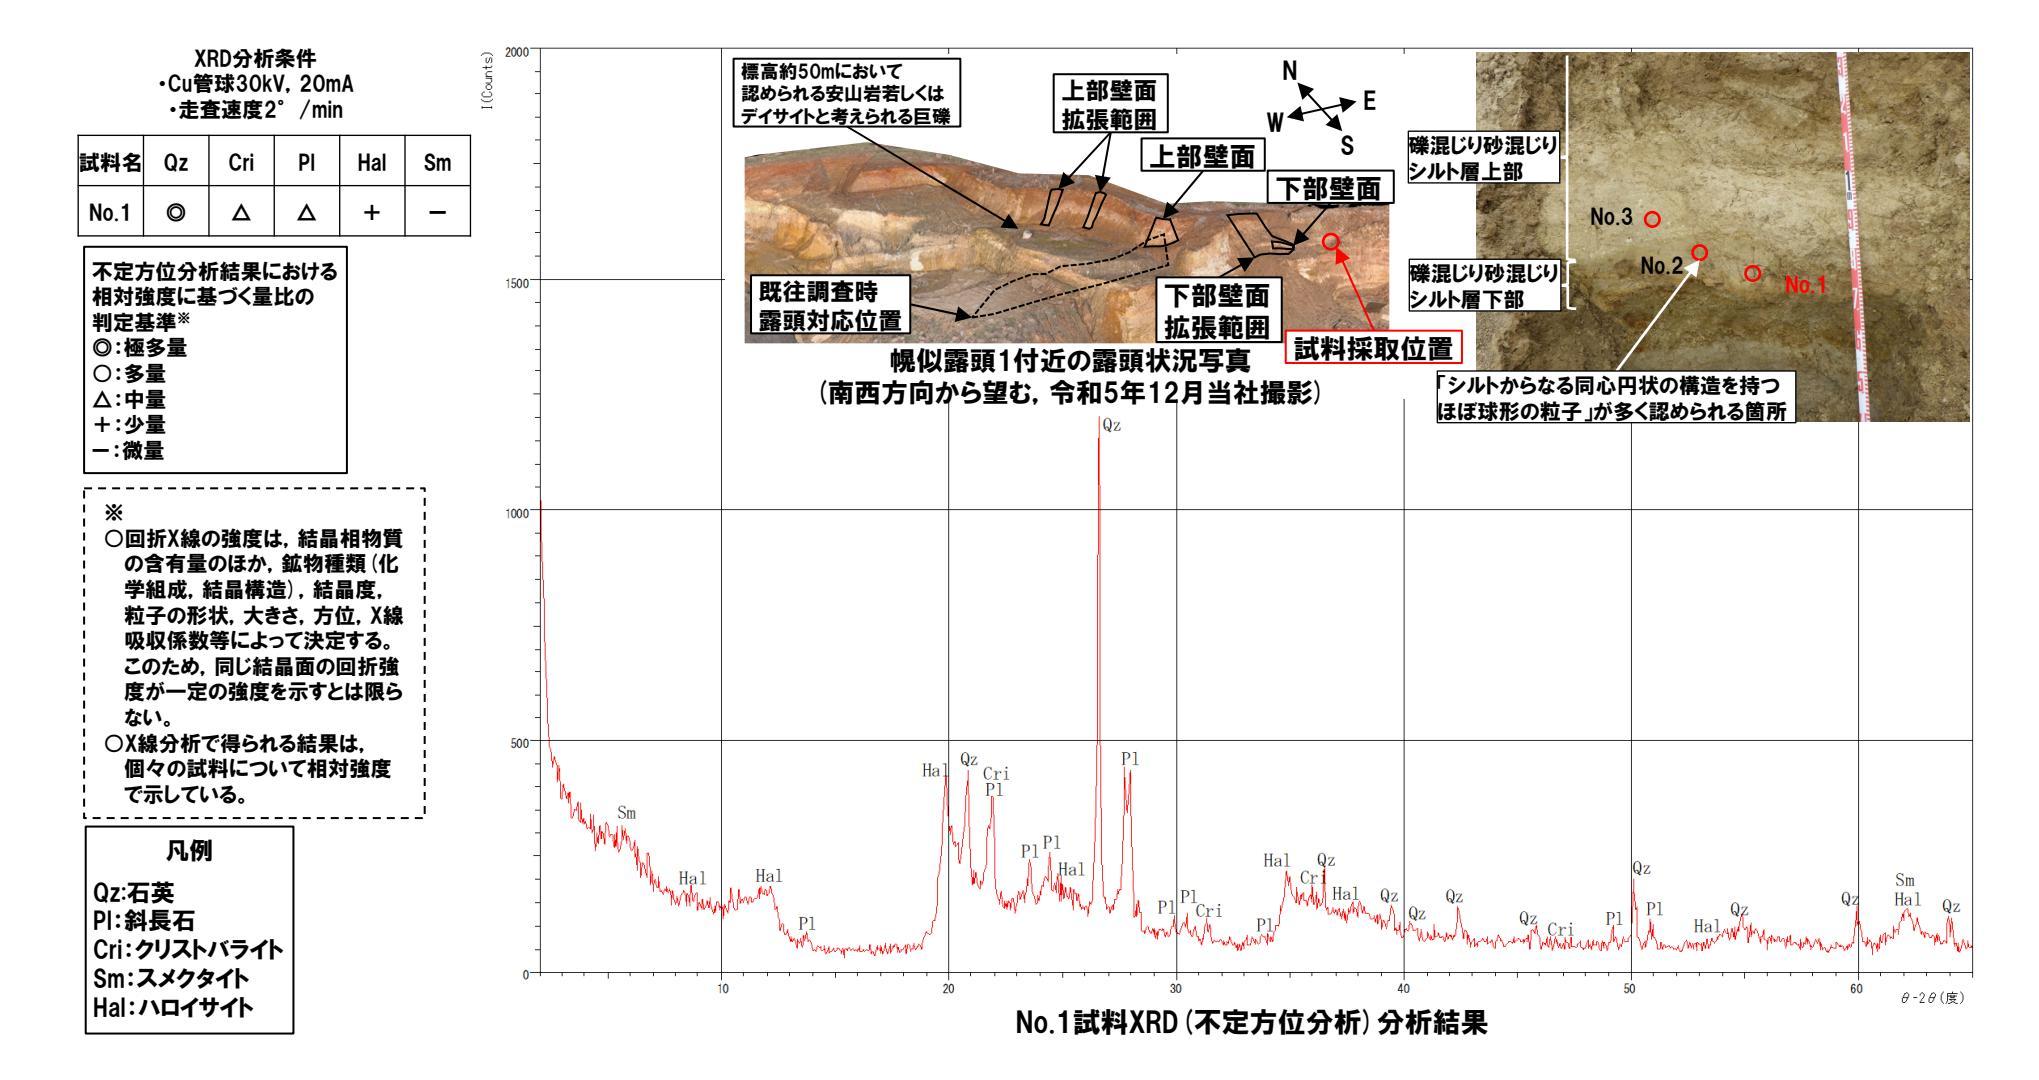
【XRD分析結果 (No.1試料)】 ○小野・斉藤 (2019) におけるピソライト層に対比されると考えられる礫混じり砂混じりシルト層を対象として, XRD分析を行った。 ○不定方位分析結果を下図に, 定方位分析結果を次頁に示す。 ○石英, クリストバライト, 斜長石, ハロイサイト及びスメクタイトが認められる。

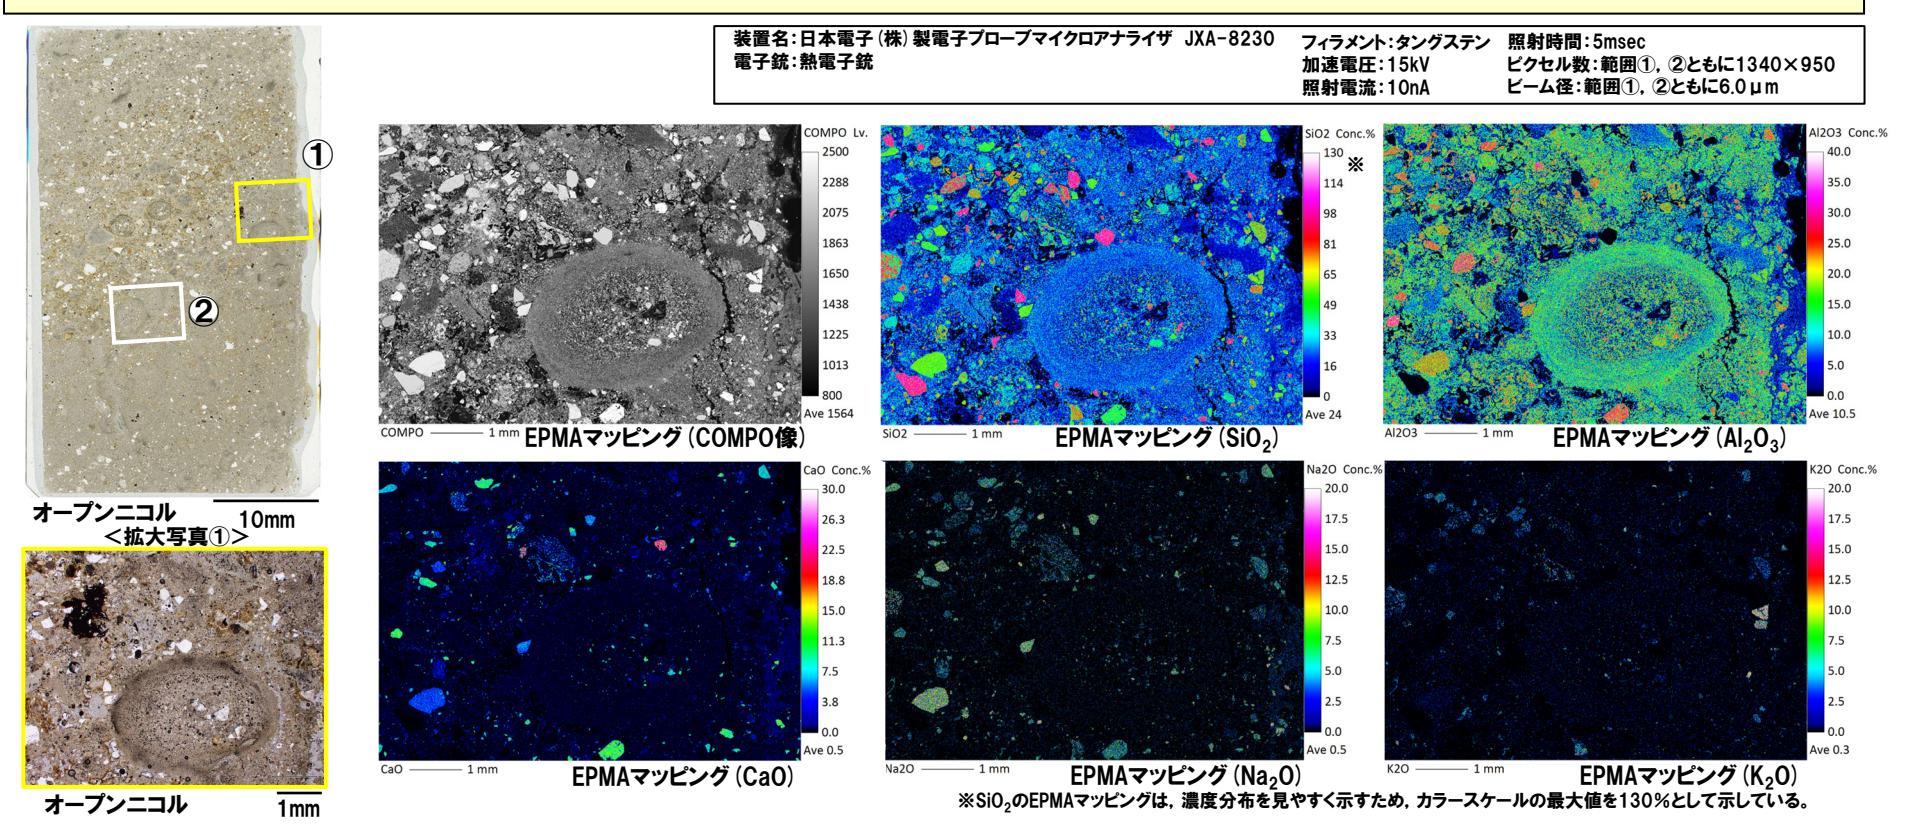
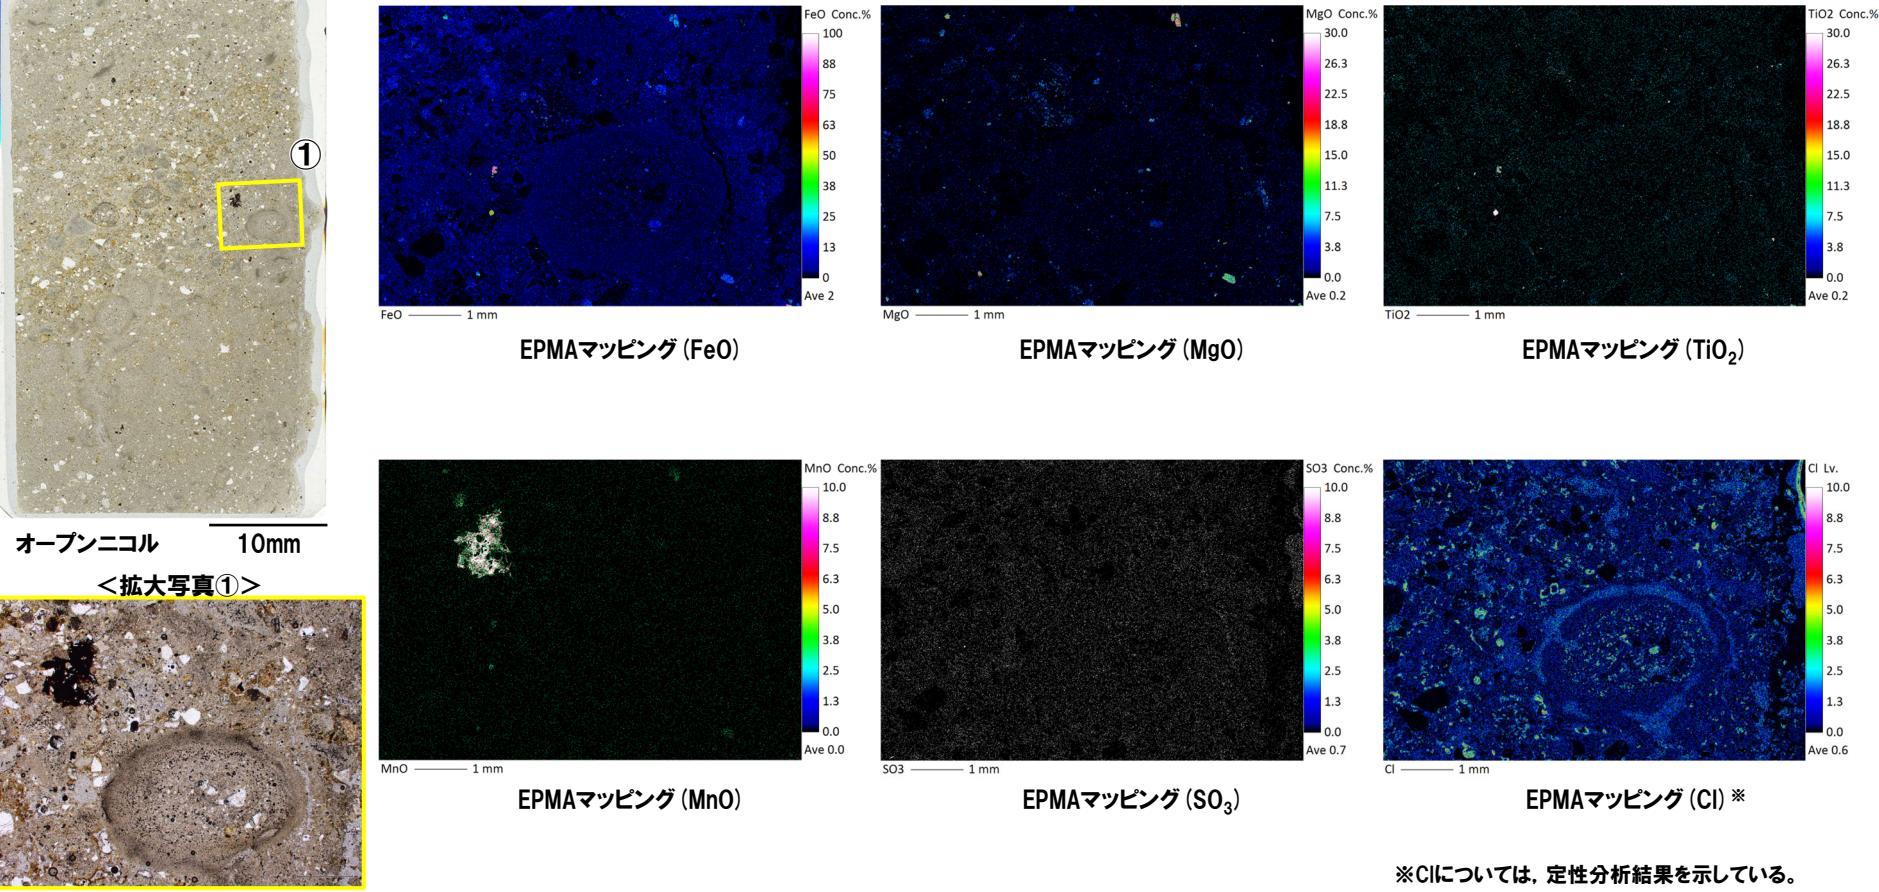
○礫混じり砂混じりシルト層中に認められる「シルトからなる同心円状の構造を持つほぼ球形の粒子」の外周部には,薄片観察の結果,シルトが認められる(P206~P207参照)。 ○外周部は,薄片観察において,構成粒子の種類を同定するのが困難であるため,薄片試料①を対象にEPMA分析を実施し,主成分化学組成を確認した。 ○対象の元素は、Si, Al, Ca, Na, K, Fe, Mg, Ti, Mn, S, Clとした。

○仮に外周部が主に火山ガラスからなる場合、高濃度のSiO。が認められると考えられるものの、そのような状況は認められない。

○このため、「シルトからなる同心円状の構造を持つほぼ球形の粒子」の外周部においても、火山ガラスは認められないものと判断される。

○更に、当該部の構成粒子を同定するため、より詳細な主成分分析を実施した結果、外周部の構成粒子は、SiO₂及びAl₂O₃に富むものが多く、CaO、Na₂O、K₂Oが認められ ること及びXRD分析結果を踏まえると、石英、クリストバライト、斜長石、ハロイサイト及びスメクタイトであると判断される。

○なお、後述の「シルトからなる同心円状の構造を持つほぼ球形の粒子」に関する検討における大場ほか (2021)の文献レビューを踏まえると (P224参照)、水蒸気噴火において形成される火山豆石は、変質物等や硫黄化合物等を含むものと考えられるが、「シルトからなる同心円状の構造を持つほぼ球形の粒子」中には、SO3やCIに富む状況が認められないことから、硫黄化合物や塩化物はほとんど含まれないと判断される。

〇EPMA分析結果のうち,拡大写真①の分析結果を下図及び次頁に示す(EPMA分析結果の詳細はR6.7.19審査会合補足説明資料2.3.1章参照)。

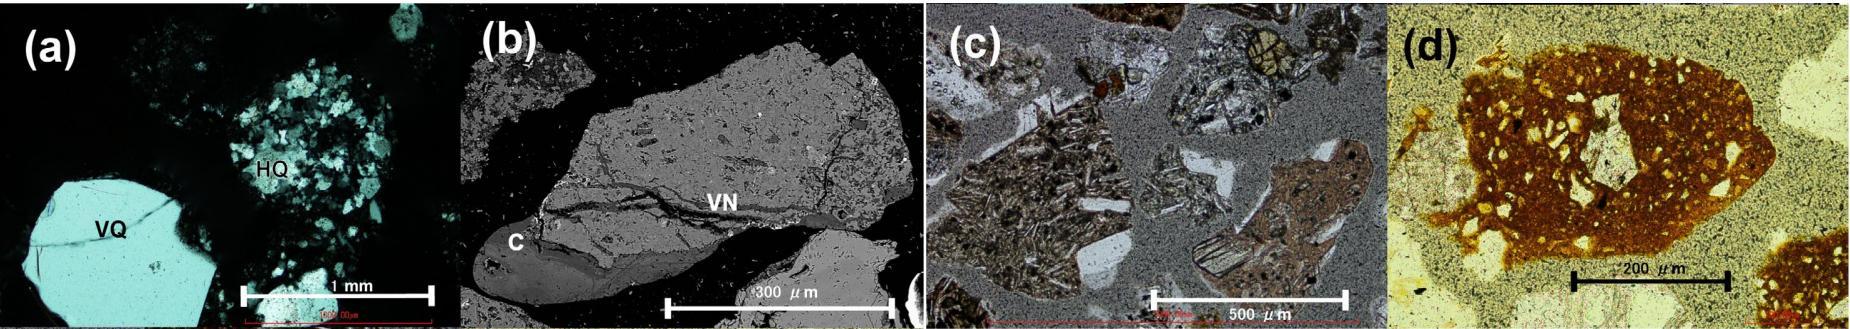
代表的な水蒸気噴火火山灰(大場ほか,2021より)

- (a) 1997年秋田焼山水蒸気噴火の火山灰。右は珪化変質由来の火山灰(HQ)。左は地表に分布するデイサイト溶岩ドーム由来の石英(VQ)。
- (b) 十勝岳火山噴出物中の部分変質火山灰(中央)。明灰色部分は新鮮な結晶質火山岩であり、長石や輝石からなる。暗い部分はシリカ鉱物からなる変質部であり、コロフォームまたは層状の珪化部(c)、脈状シリカ(VN)が特徴的である。
- (c) 鳥海山の完新世テフラ層の1つ。未変質の高結晶度火山岩片からなる。
- (d) 鳥海山の完新世テフラに含まれる火山豆石。基質部は非晶質含鉄アルミナ珪酸塩、ミョウバン石、塩化物からなる。

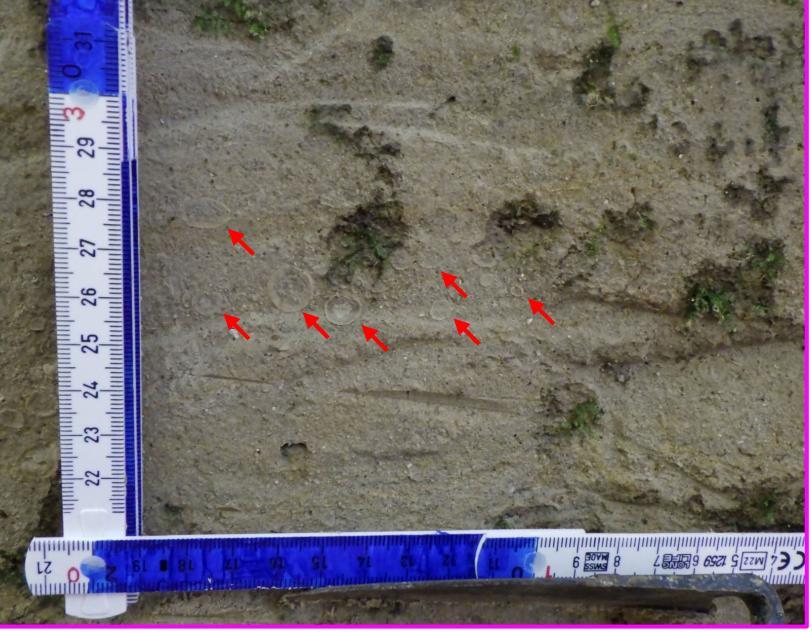
露頭拡大写真(赤矢印は火山豆石を示す)

○なお、毛梨野テフラ(Kn)の薄片試料は、長岡ほか(2001)における地点2で採取した(左下図参照)。

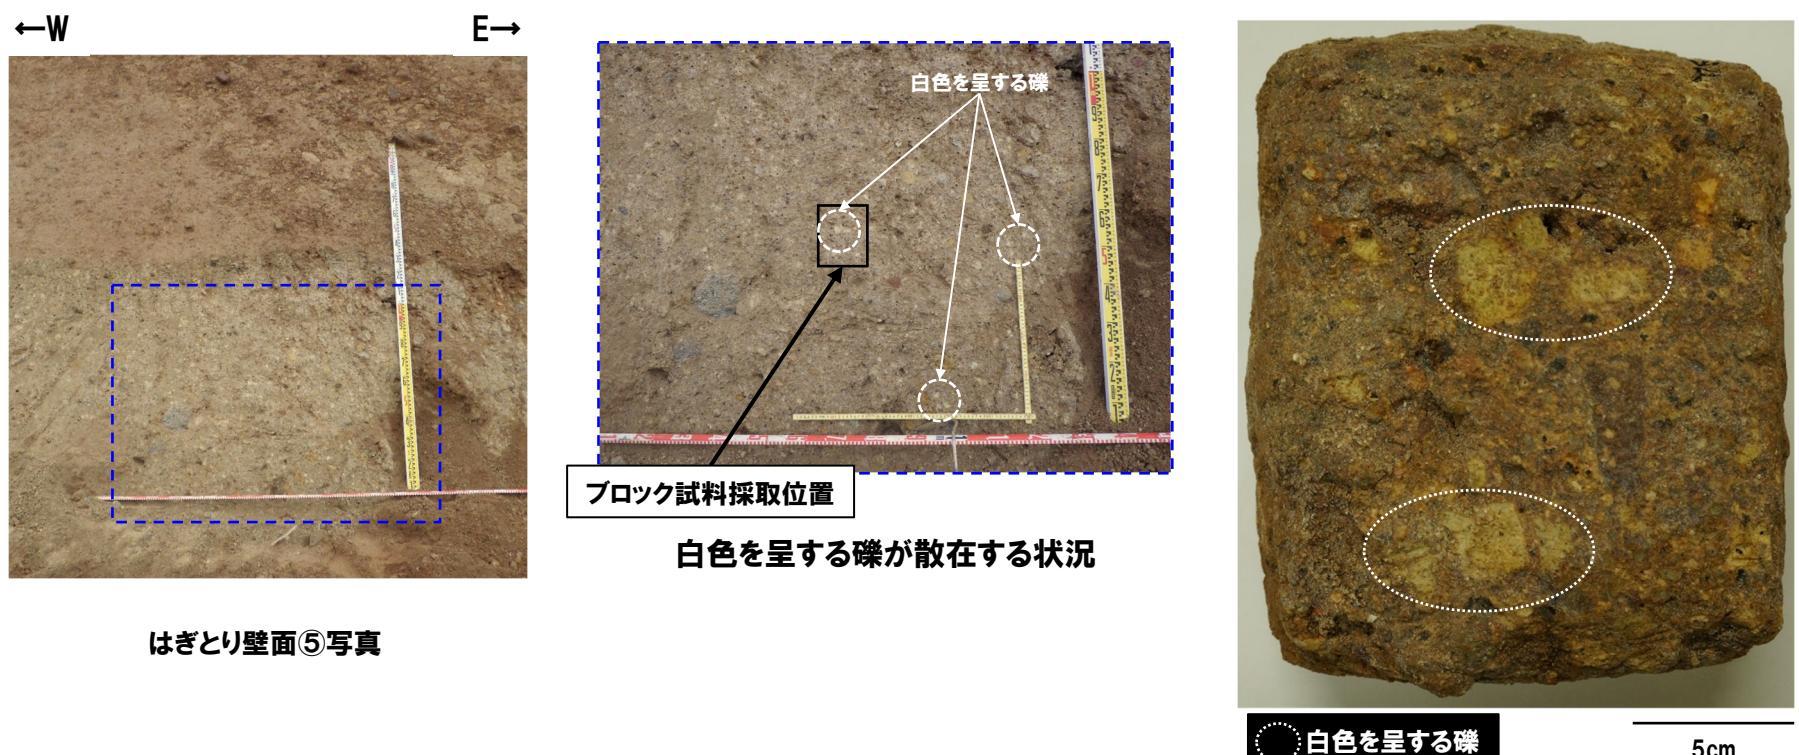
ブロック試料写真

○はぎとり壁面⑤においては、白色を呈する礫が散在する箇所を対象にブロック試料を採取し、詳細観察を実施した。 ○白色を呈する礫は、多孔質な状況又は繊維状に引き伸ばされているような状況が認められない点において、上部壁面を含む各壁面に認 められるものと類似することから、上部壁面に認められるものと同様、風化・変質した火山岩類と判断される。

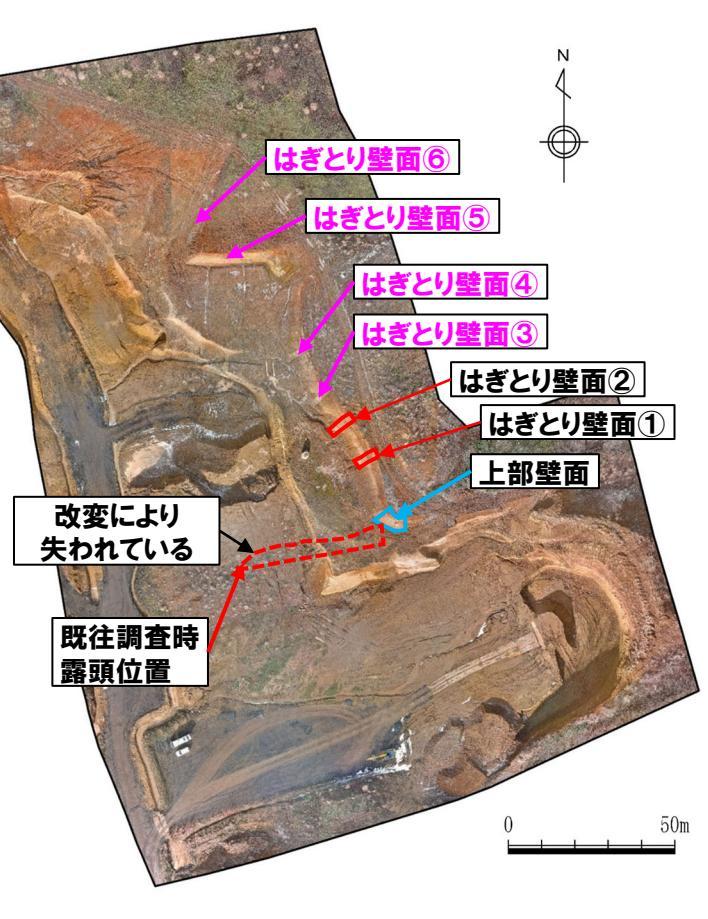
幌似露頭1付近の露頭状況写真 (令和5年12月当社撮影)

〇追加観察の結果,類似する層相を呈する斜面堆積物が広く連続的に分布している状況を確認した。

○幌似露頭1において、上部壁面を代表調査地点とした上で、斜面堆積物との 評価を行っていることは、以下の点から、妥当であると判断される。
 ・既往調査時露頭は、大きく改変されているが、上部壁面は、比較的改変の 影響が小さい北東部の範囲に位置する
 ・現存する壁面(上部壁面~はぎとり壁面⑥の範囲)において、類似する層 相を呈する堆積物が連続して認められる
