2.3 地質調査 2.3.4 梨野舞納露頭における調査結果

### 2.3 地質調査 2.3.5 敷地における調査結果

(2)1号及び2号炉調査時、3号炉調査時並びに平成25年度造成工事時露頭に認められる堆積物の解釈

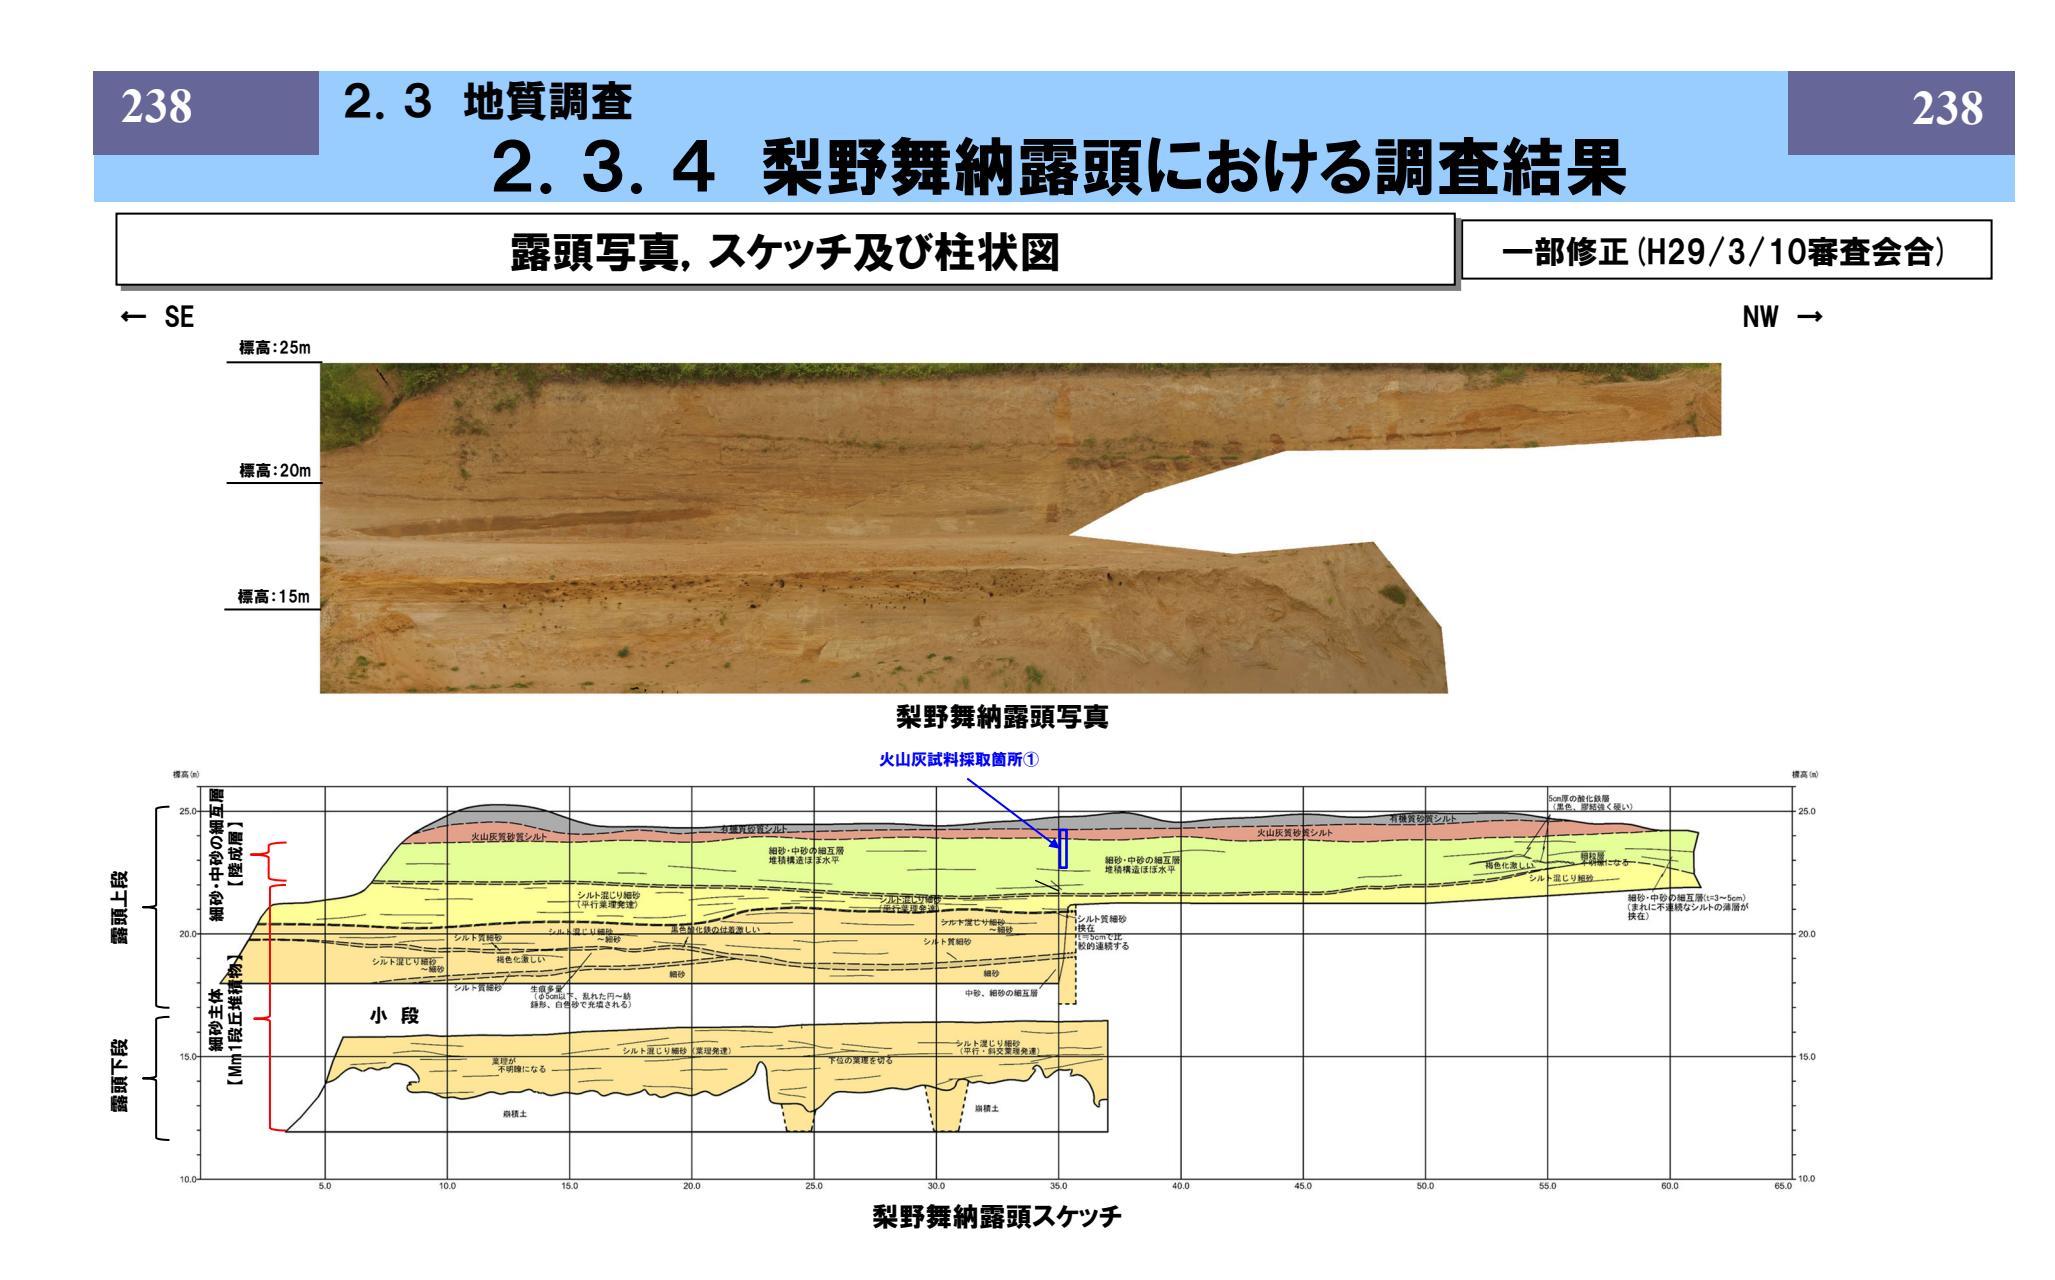
○露頭観察の結果,標高約4~22mにMm1段丘堆積物及び標高約22~24mに陸成層が認められる。
 ○また,陸成層の上位に,火山灰質砂質シルト層(標高約24m)が認められる。
 ○火山灰分析の結果,当該火山灰質砂質シルト層のうち,標高24.35~24.05mについては,基質部分に洞爺火山灰(Toya)の火山ガラスが1000/3000粒子以上認められることから,洞爺火山灰(Toya)の純層(層厚:30cm)に区分される<sup>※1.2</sup>。
 ○また,標高24.65~24.35mについては,直下に洞爺火山灰(Toya)の純層が認められること及び火山ガラスの粒子数が309~941粒子認められることから,洞爺火山灰(Toya)の二次堆積物b(層厚:30cm)に区分される。

※1 当該堆積物は,降下火砕物由来としているが,火砕サージ由来か降下火砕物由来かを厳密に区分することは難しいと評価している。
※2 火山ガラスの粒子数等に着目した降下火砕物の純層,二次堆積物等への細区分の考え方については,P240~P241参照。

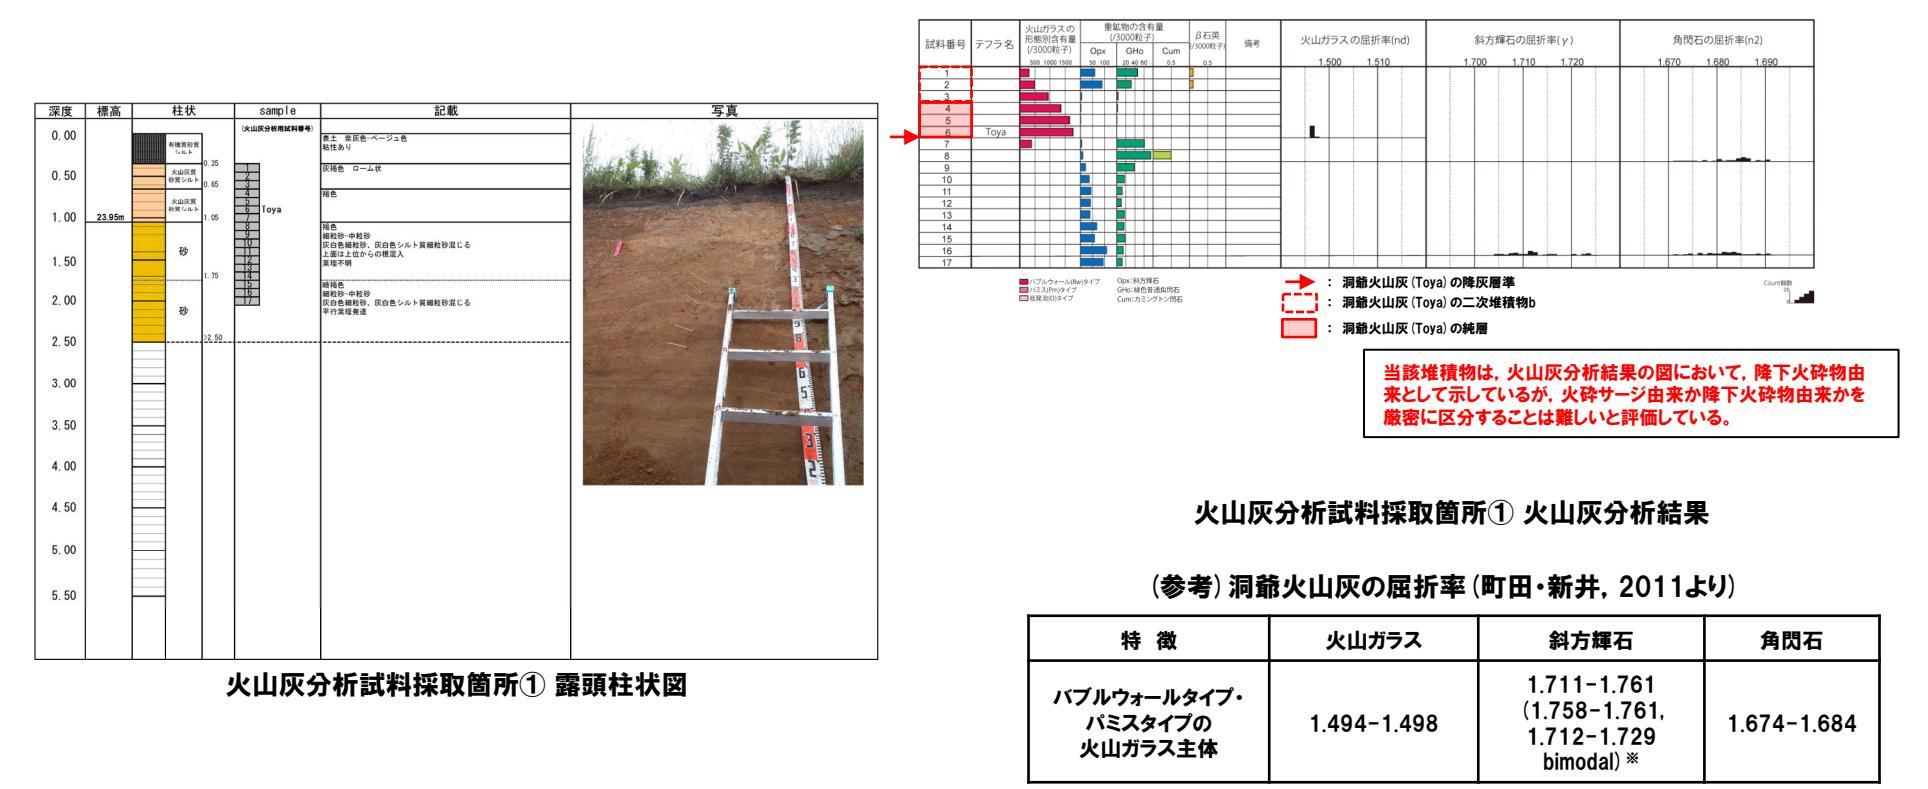
【火山灰分析結果(試料採取箇所①)】

○火山灰分析 (組成分析及び屈折率測定)の結果,洞爺火山灰 (Toya) に対比される火山ガラスが認められ,火山ガラスの粒子数が急増 する箇所に降灰層準が認められる (標高24m程度)。

○火山灰分析の結果,当該火山灰質砂質シルトのうち,標高24.35~24.05mについては,基質部分に洞爺火山灰(Toya)の火山ガラスが1000/3000粒子以上認められることから,洞爺火山灰(Toya)の純層(層厚:30cm)に区分される。

○また,標高24.65~24.35mについては,直下に洞爺火山灰(Toya)の純層が認められること及び火山ガラスの粒子数が309~941粒子認められることから,洞爺火山灰(Toya)の二次堆積物b(層厚:30cm)に区分される。

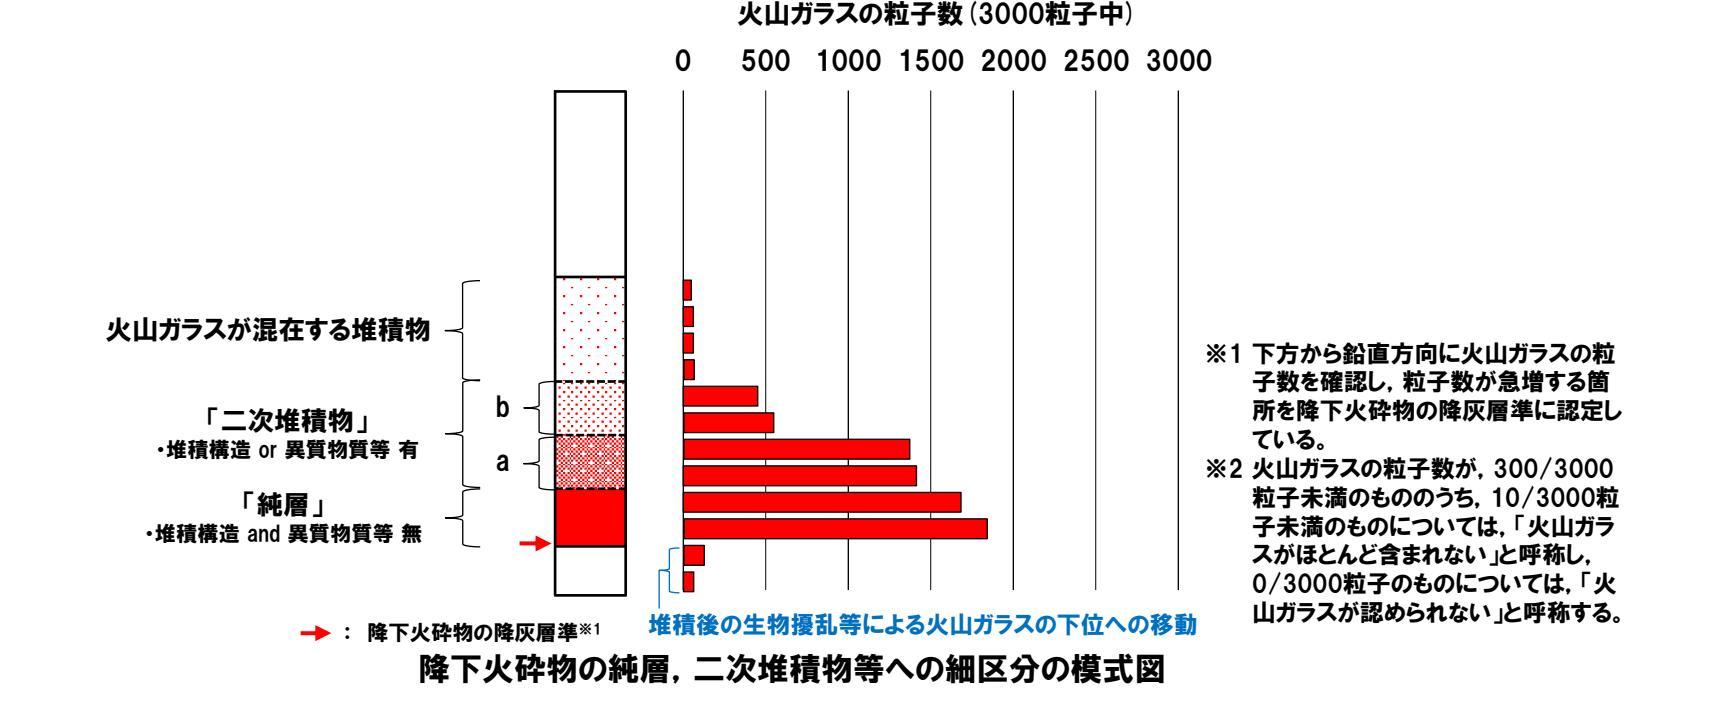
降下火砕物の純層.二次堆積物等への細区分の基準

細区分結果		堆積構造の有無 又は 異質物質等の混在	火山ガラスの粒子数	影響評価における 降下火砕物の層厚評価 の検討対象
火山ガラスが 混在する堆積	が i物	-	300/3000粒子未満	×
二次堆積物	b	有	300/3000粒子以上, 1000/3000粒子未満	×
	а	有	1000/3000粒子以上	0
純層		無	1000/3000粒子以上	0

○洞爺火山灰 (Toya) 及び阿蘇4火山灰 (Aso-4)の降灰層準\*1に相当すると評価した堆積物等について,降下火砕物の純層,二次堆積物等への細区分を 実施した。

○細区分に当たっては、降下火砕物の純層及び二次堆積物を以下のとおり定義した。

・「純層」:ある火山噴火イベントから噴出した降下火砕物(本質物)が直接降って形成された層であり、構成物が主に本質物からなる

・「二次堆積物」:いったん堆積した降下火砕物(本質物)が,再堆積して形成されたものであり,移動を示唆する堆積構造や現地性の異質物質等の混在が 認められるもの

> このうち,構成物が主に本質物からなるものを"二次堆積物a",構成物中における本質物の占める割合が純層及び二次堆積物aと比較し て低いものを"二次堆積物b"と呼称する

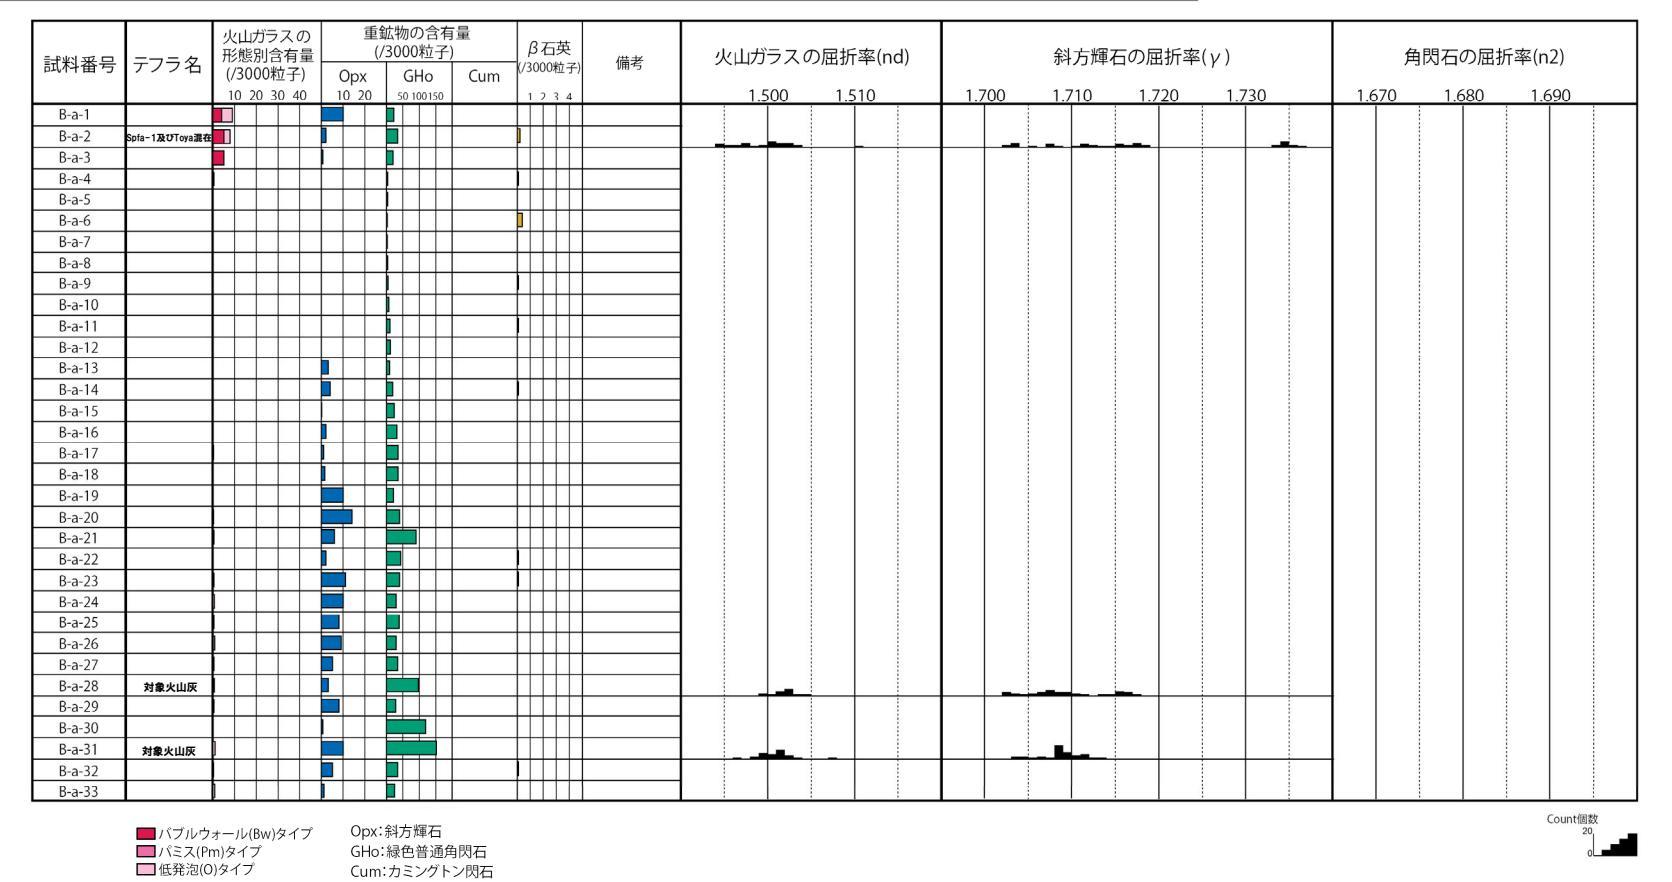
B-a 火山ガラス及び重鉱物分析結果

敷地における地質調査の結果, 堆積物中に洞爺火山灰(Toya), 支笏第1降下軽石(Spfa-1)及び 対象火山灰に対比される火山ガラスが認められるものの, 組成分析の結果, これらの火山ガラスの 粒子数は少ない。

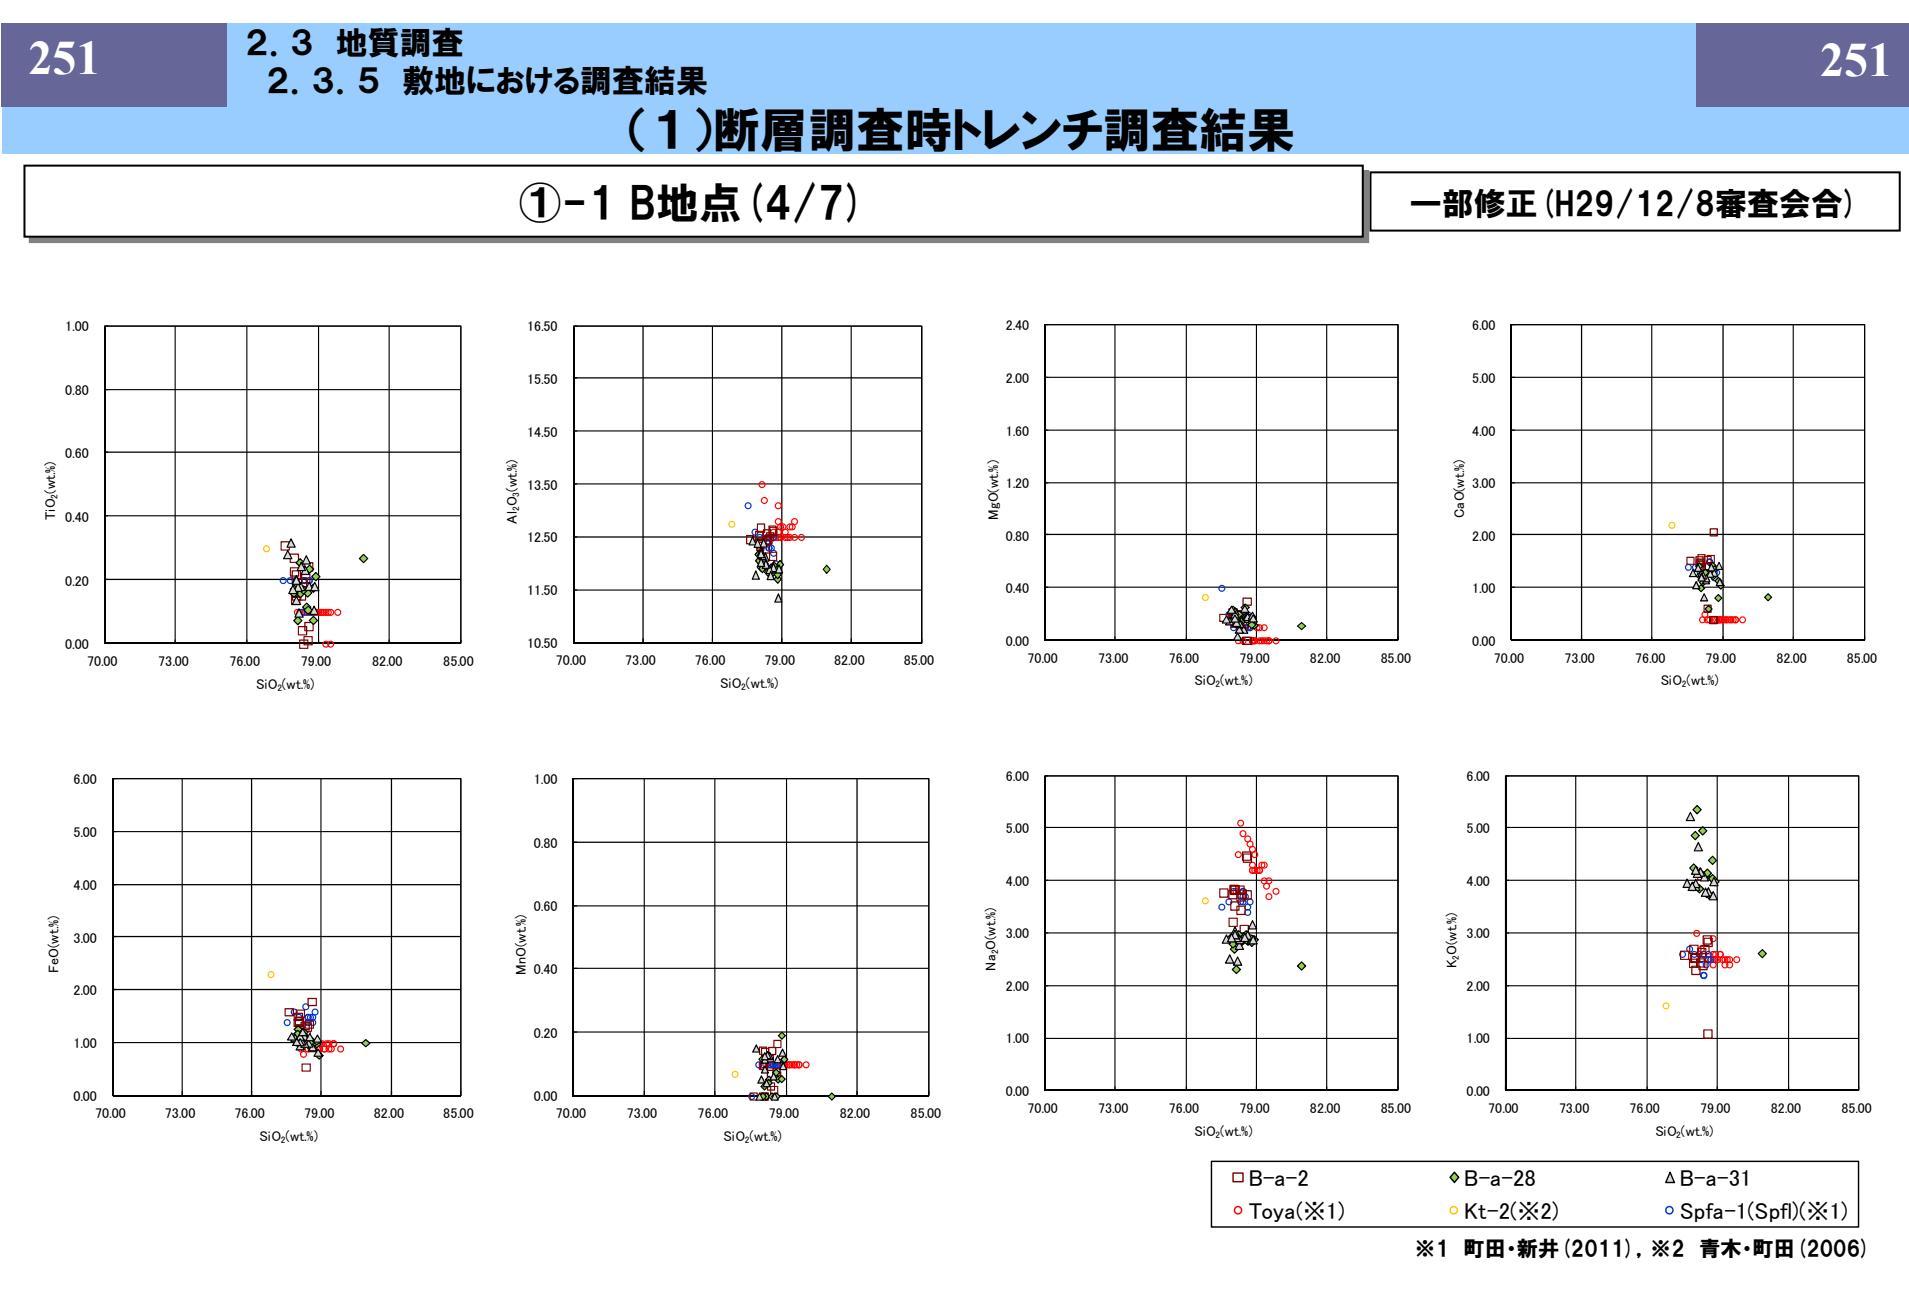
B-a 火山ガラスの主元素組成(ハーカー図)

敷地における地質調査の結果、堆積物中に洞爺火山灰(Toya)、支笏第1降下軽石(Spfa-1)及び
対象火山灰に対比される火山ガラスが認められるものの、組成分析の結果、これらの火山ガラスの
拉子数は少ない。

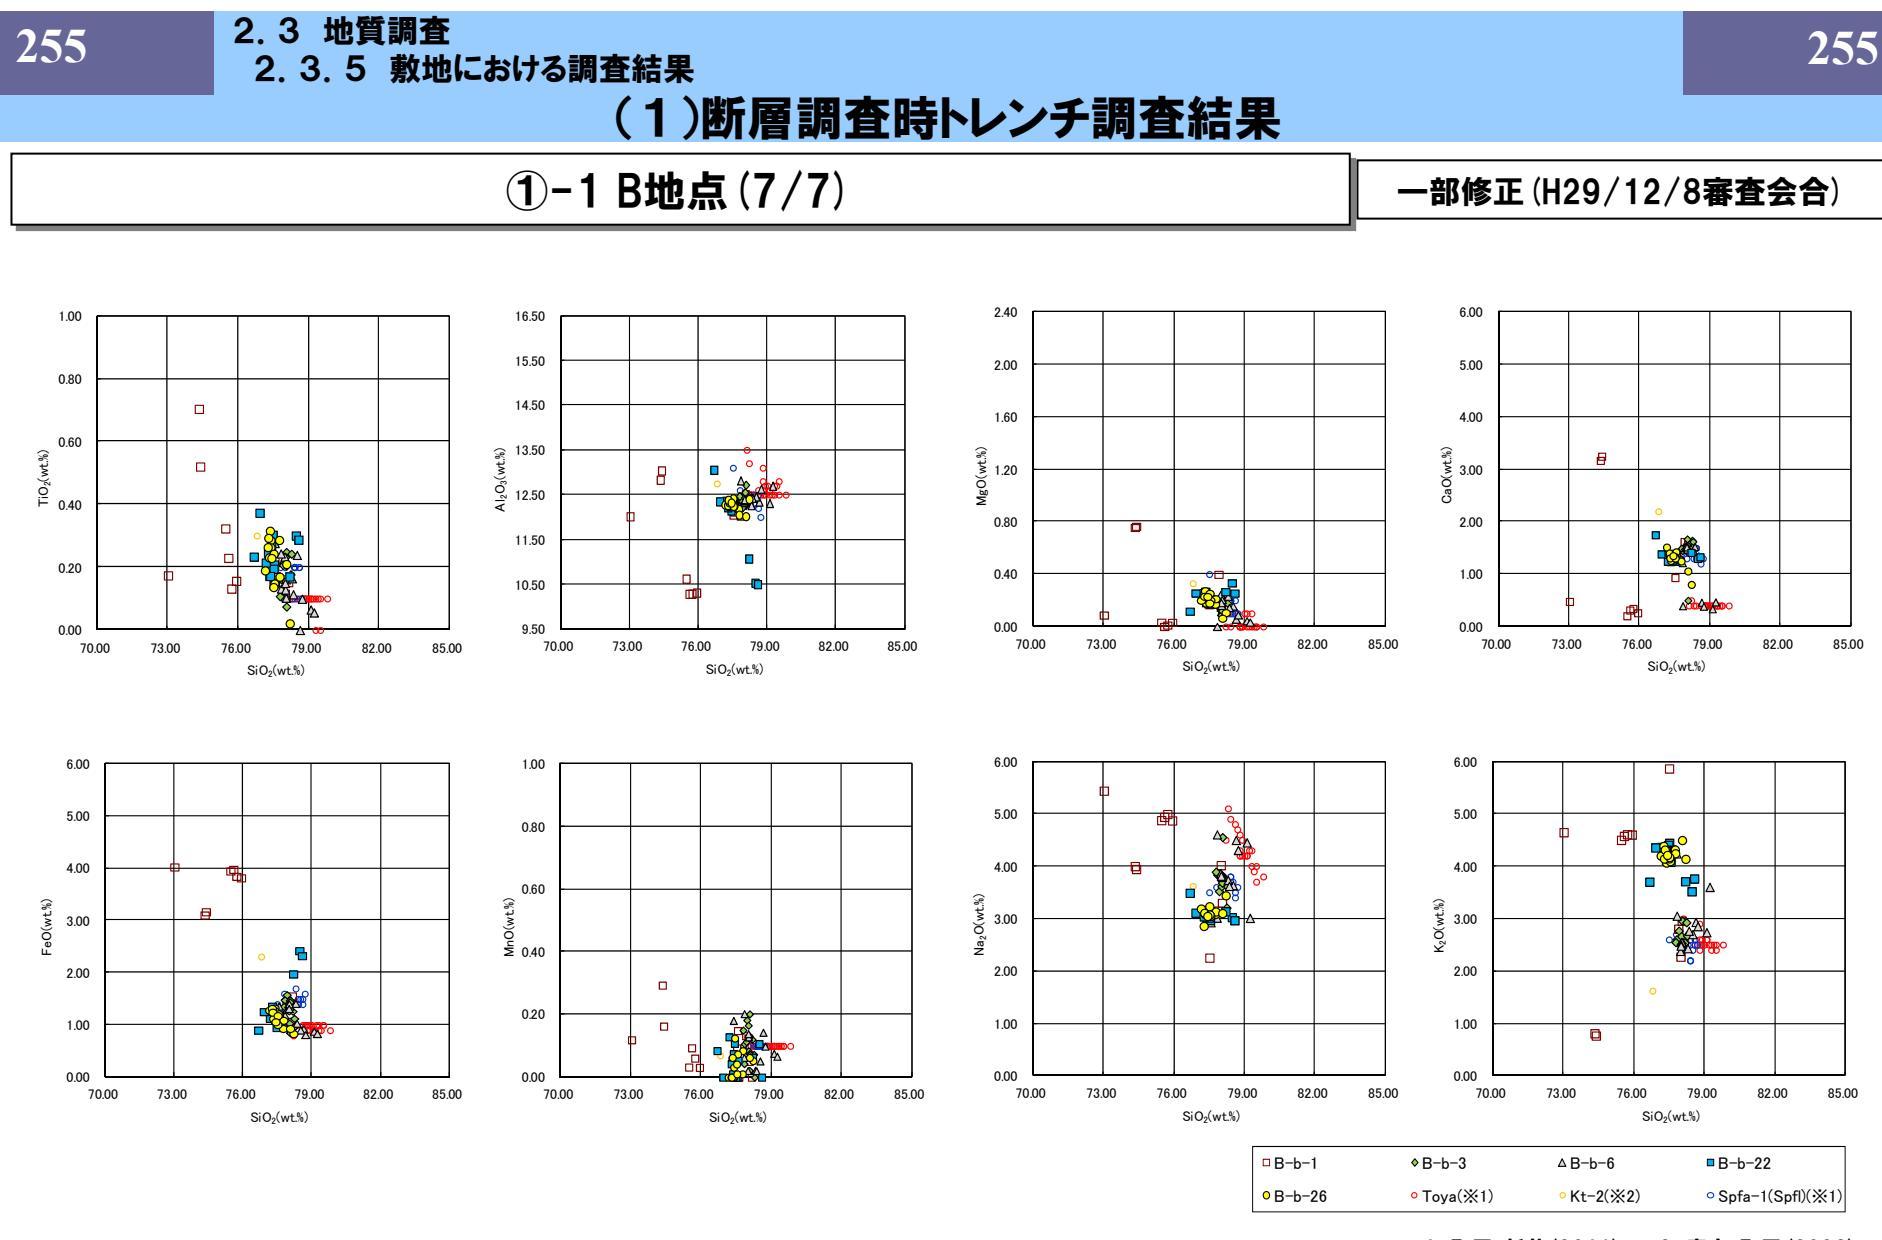
B-b 火山ガラスの主元素組成(ハーカー図)

#### |敷地における地質調査の結果, 堆積物中に洞爺火山灰(Toya), 支笏第1降下軽石(Spfa-1)及び |対象火山灰に対比される火山ガラスが認められるものの, 組成分析の結果, これらの火山ガラスの |粒子数は少ない。

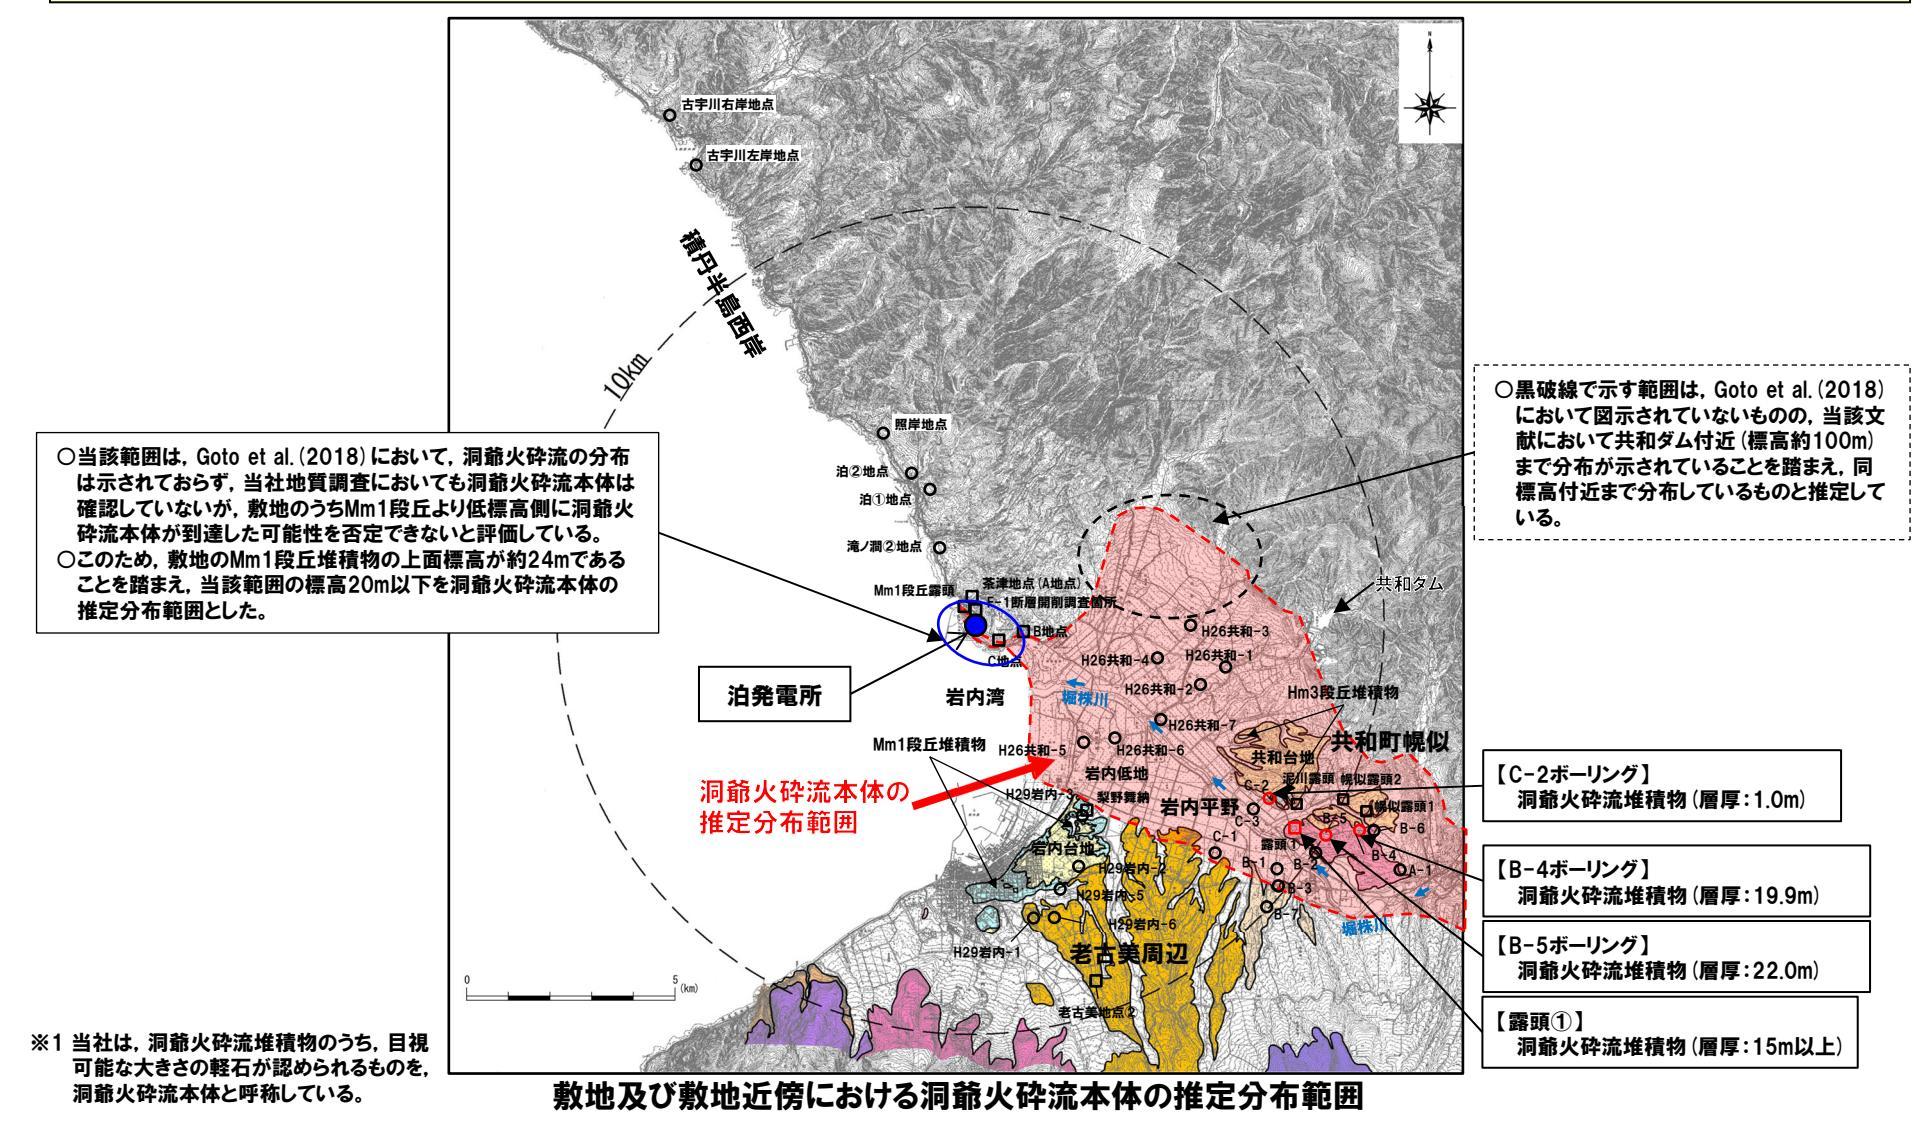
火山学的調査(調査結果-火山噴出物の推定分布図 洞爺火砕流本体-)(1/2)

○洞爺火砕流本体<sup>※1</sup>の推定分布図を下図に示す。 ○なお,当図には地質調査で確認している層厚も合わせて示している。

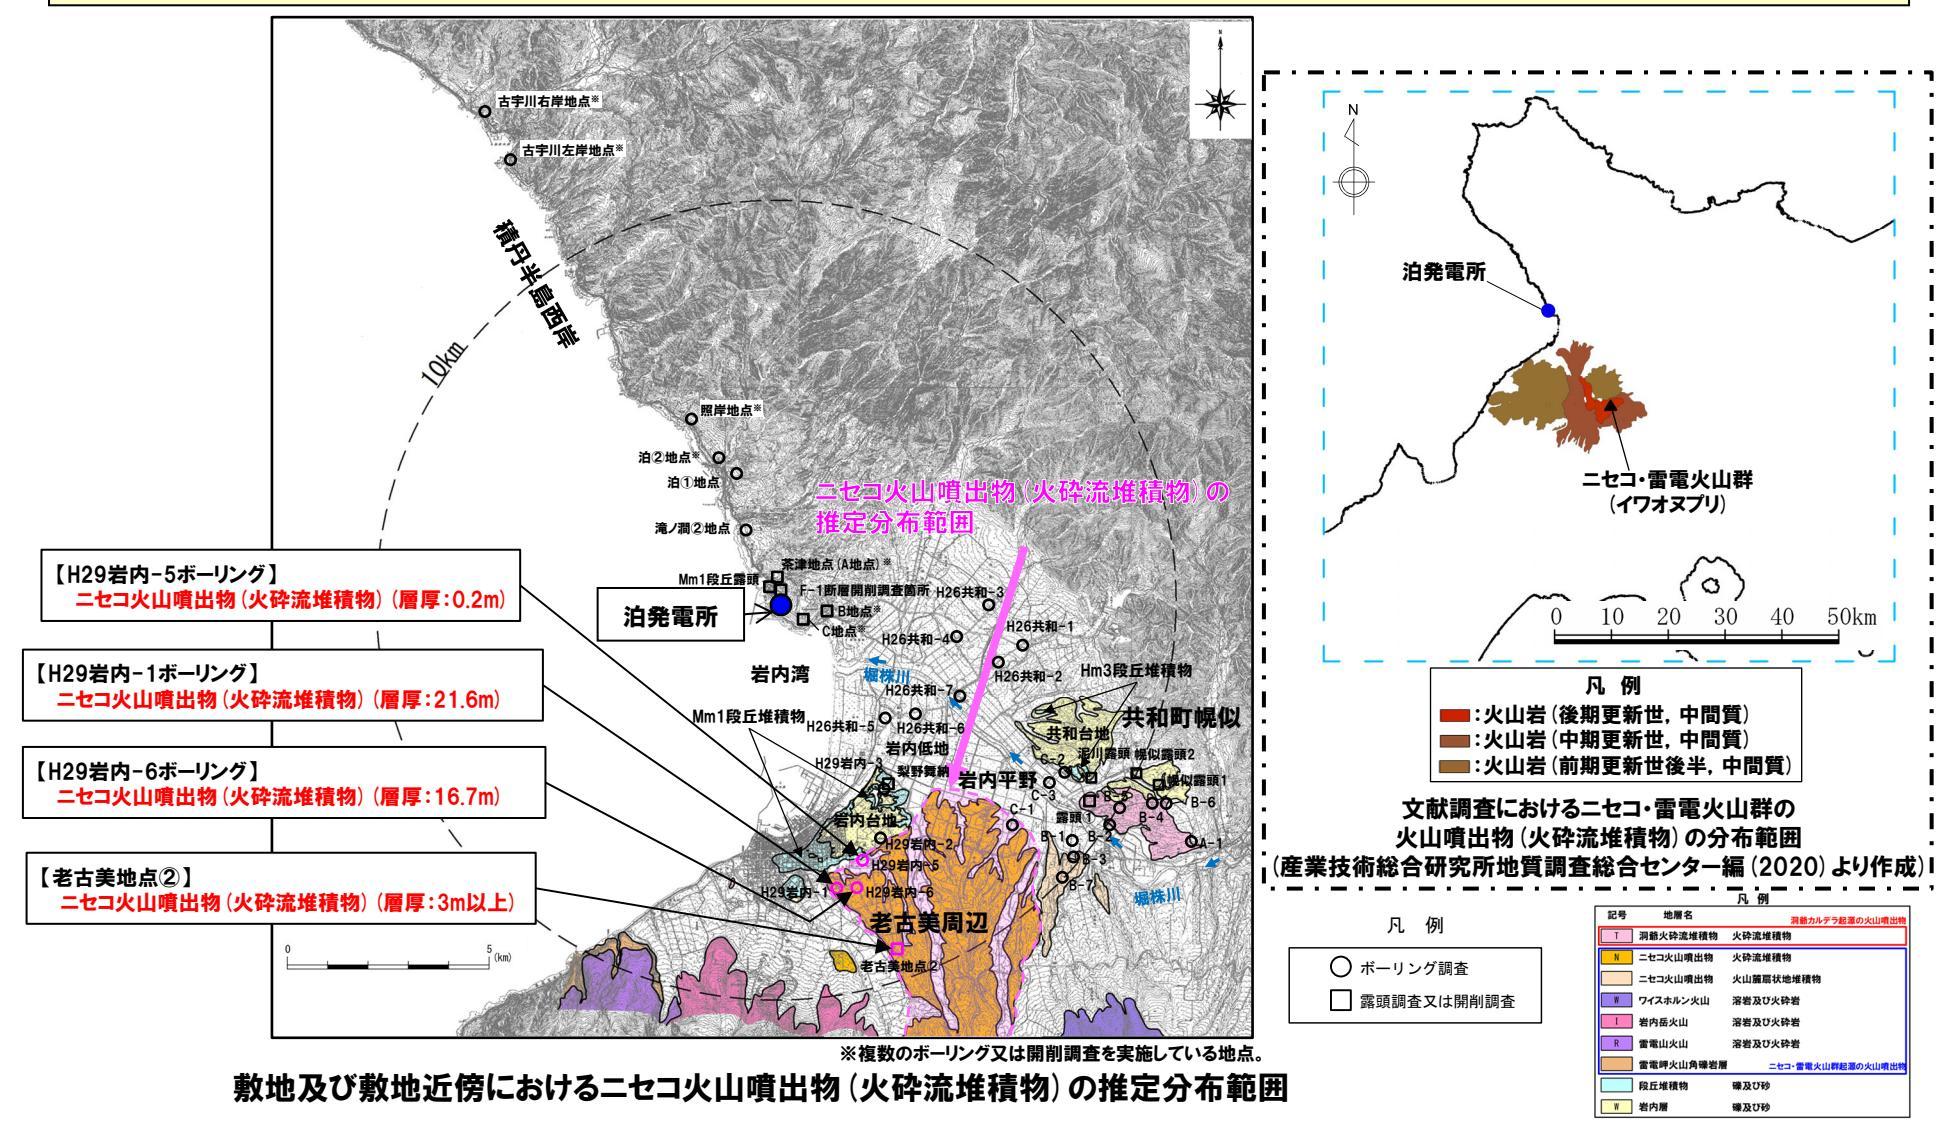
火山学的調査(調査結果-火山噴出物の推定分布図 ニセコ火山噴出物(火砕流堆積物)-)

## ○ニセコ火山噴出物 (火砕流堆積物)の推定分布図を下図に示す。 ○なお,当図には地質調査で確認している層厚も合わせて示している。

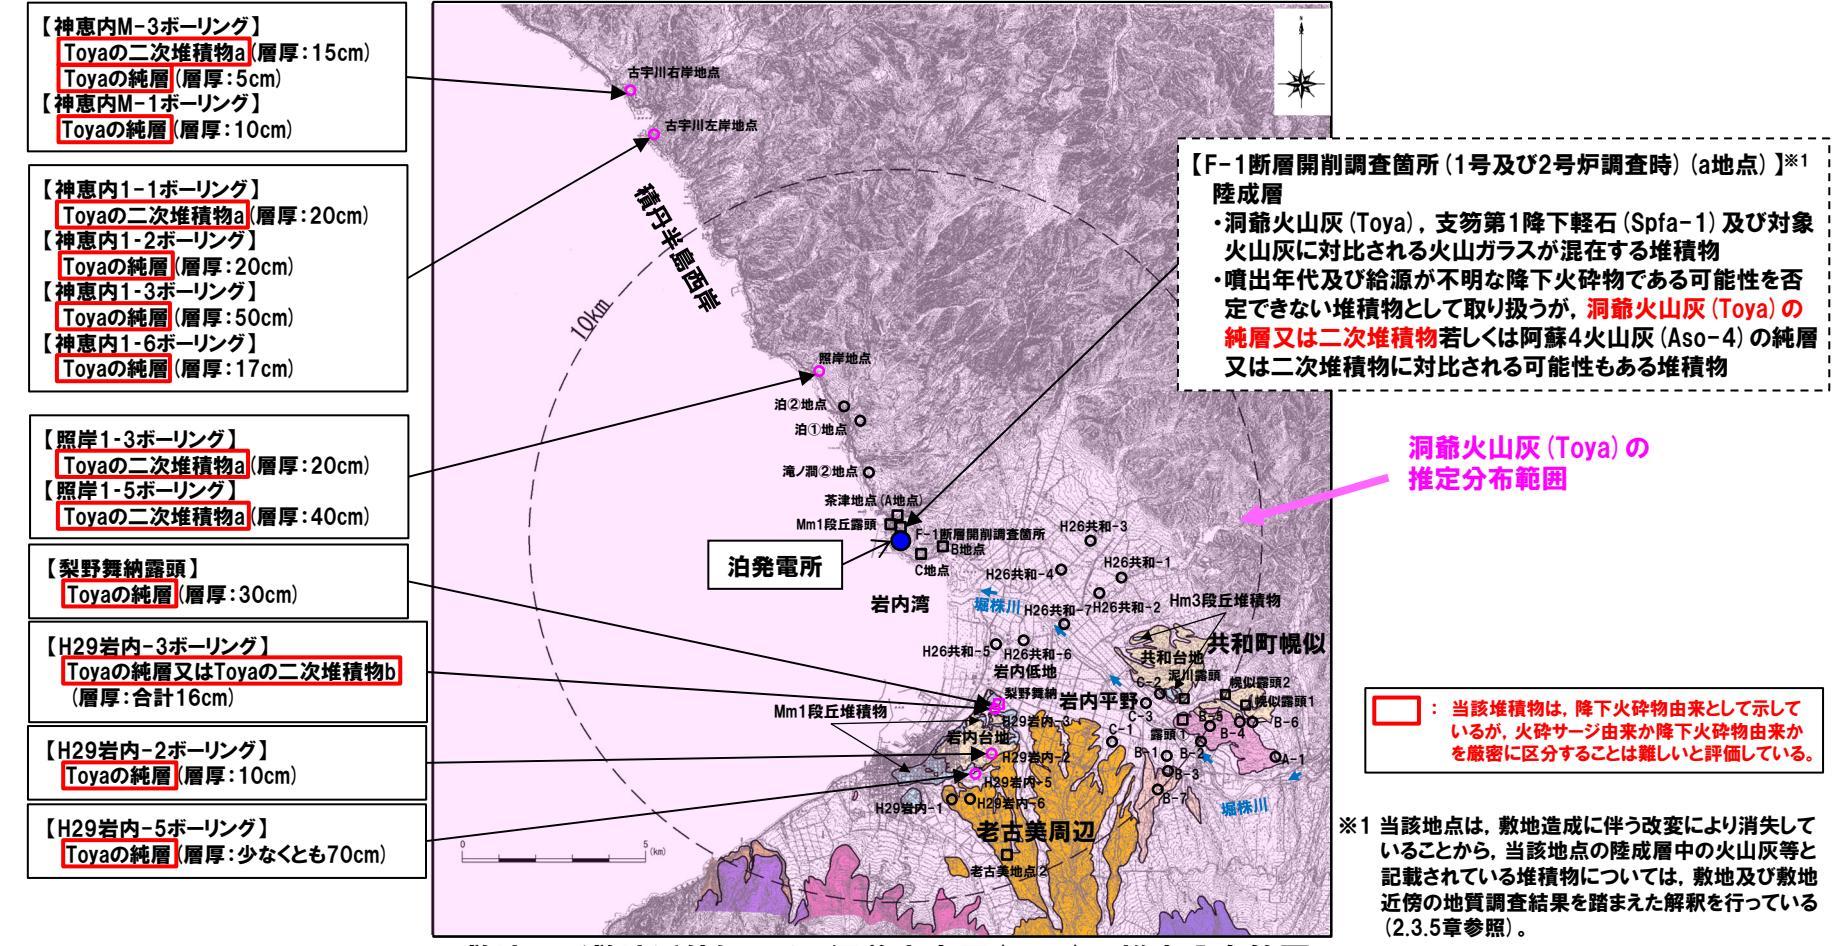
敷地及び敷地近傍における洞爺火山灰 (Toya)の推定分布範囲

○地質調査においては、洞爺火山灰(Toya)の純層又は二次堆積物を確認している。
 ○しかし、当該堆積物については、火砕サージ由来か降下火砕物由来かを厳密に区分することは難しいと評価している。
 ○このため、降下火砕物又は火砕サージそれぞれの分布範囲を推定することは困難ではあるが、Uesawa et al. (2022) 等において、敷地及び敷地近傍の一帯は、洞爺カルデラの降下火砕物(洞爺火山灰(Toya))の分布範囲として示されていることから、下図のとおり降下火砕物としての推定分布図を作成した。
 ○なお、当図には地質調査で確認している層厚も合わせて示している。
 ○当図のうち一部の範囲には火砕サージが分布するものと考えられる。

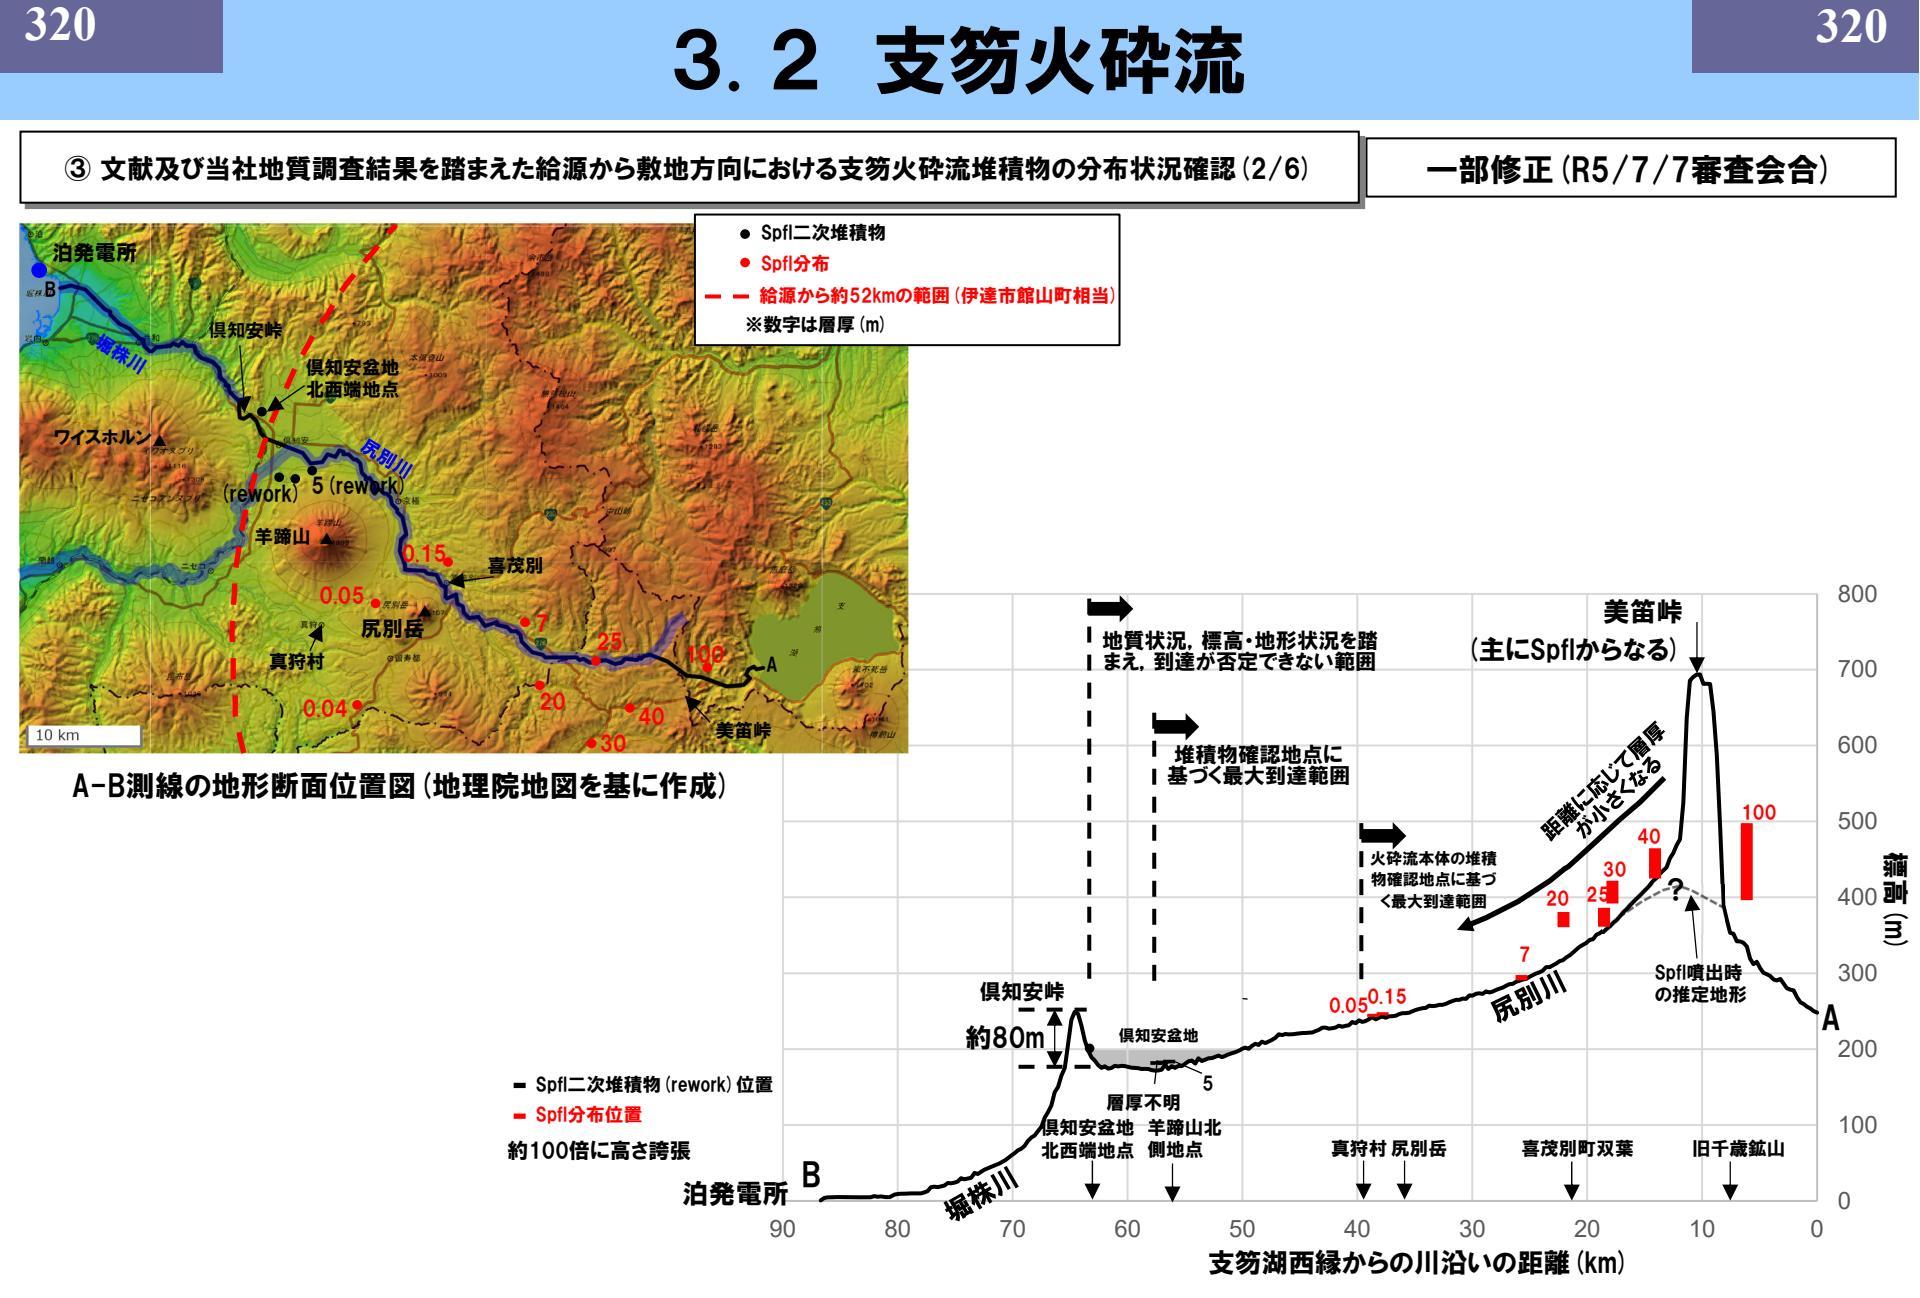
A-B測線の地形断面図※と火砕流堆積物の分布(地理院地図を基に作成)

※地形断面図の作成に当たっては、宝田ほか(2022)、山元(2016)、嵯峨山ほか(2021)及び井上ほか(2022)で示される支笏火砕流堆積物(Spfl)の位置を投影し、その層厚をプロットした。ここでは、支笏 火砕流堆積物の標高が火砕流堆積物の底面であると仮定し、尻別川沿いに投影している。
