2.2.2.2.3 国富変電所全停時の供給系統

## 2.2.3 電線路の物理的分離

別紙 3 変圧器 1 次側の 1 相開放故障について

別紙 5 非常用電源設備の配置の基本方針

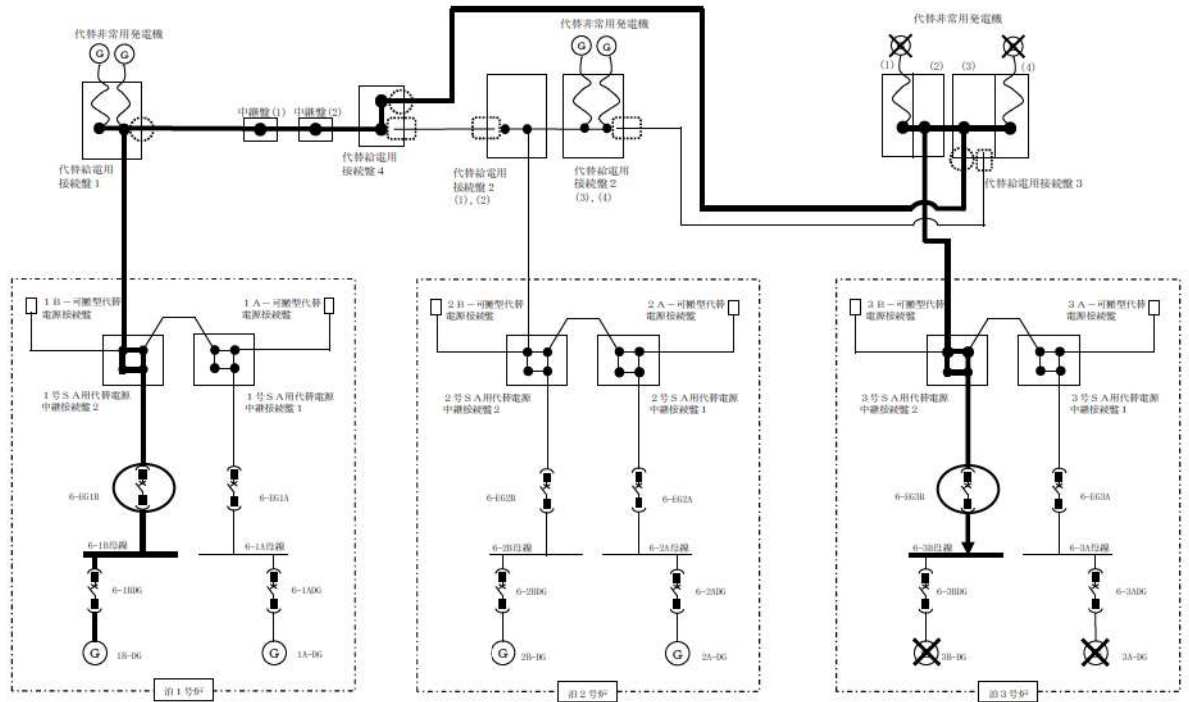
第 2. 3. 2. 1 図 号炉間連絡ケーブルを使用した号炉間電力融通

(1 号炉から 3 号炉への電力融通の場合)

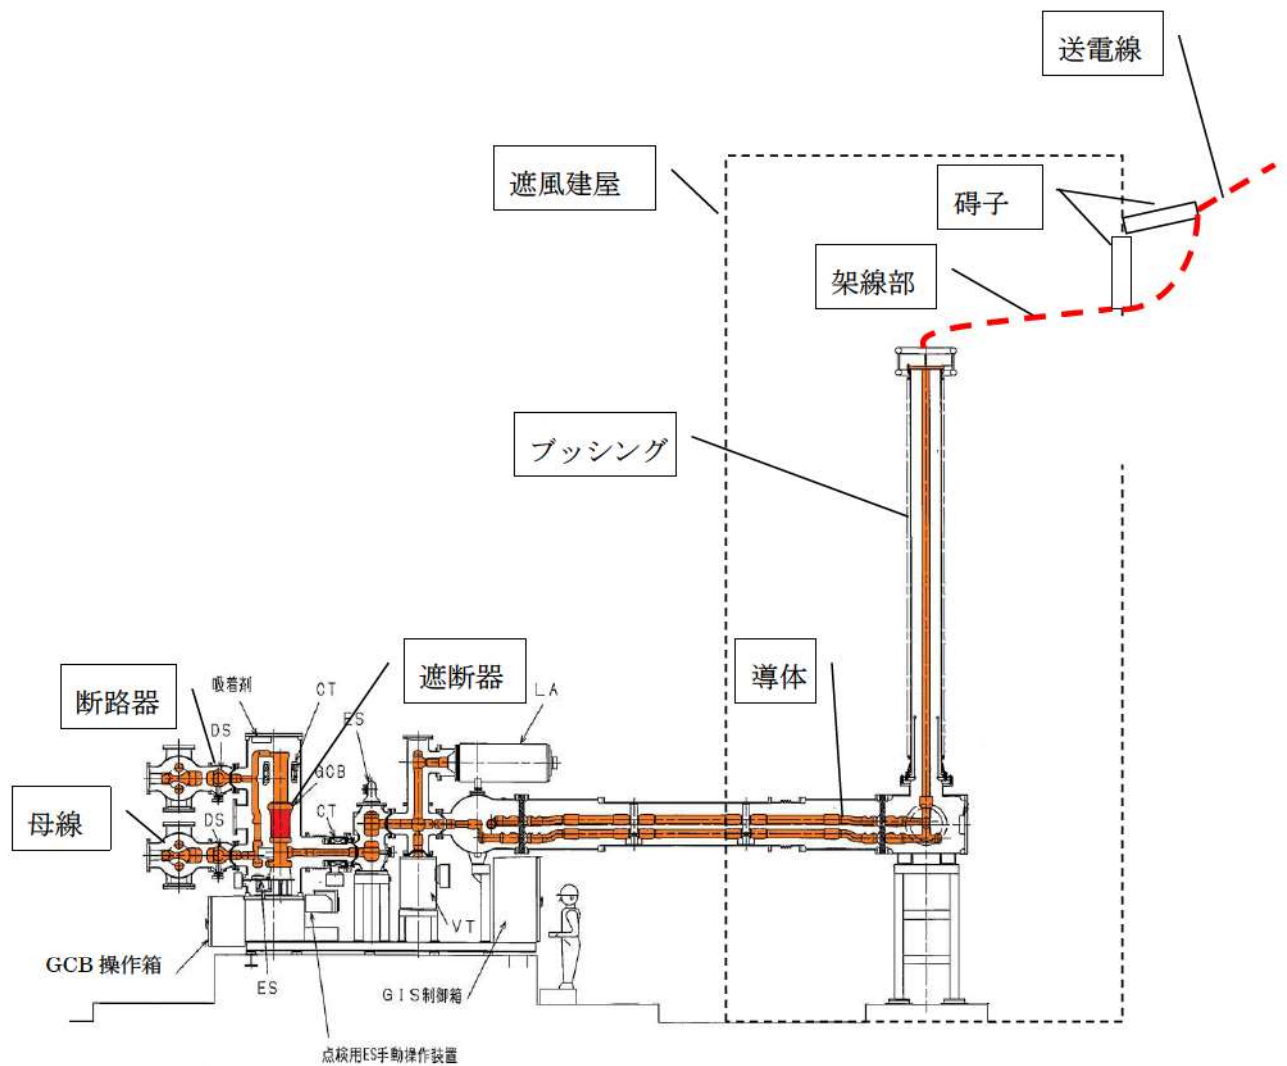
第 2.1 図 接地された筐体内等に導体が収納された構造（275kV GIS の例）

変圧器の1次側において、米国バイロン2号炉の事象のように1相開放故障が発生した場合、275kV 送電線、66kV 送電線接続箇所以外については、米国バイロン2号炉同様の気中に露出した接続ではなく、第 2.1 図のように接地された筐体内等に導体が収納された構造である。このような構造の場合、導体の断線による1相開放故障が発生したとしても、接地された筐体等を通じ完全地絡となることで、比率差動継電器（87）による検知が可能である。

275kV 系統イメージ図（横から）

ガス絶縁開閉装置（GIS）は第 2.1 図のとおり絶縁スペーサでガス絶縁開閉装置内の導体を支持する構造となっており、絶縁スペーサは、機械的強度が高く壊れる可能性が小さいと考えられることから、導体の脱落が生じにくい構造となっている。したがって、ガス絶縁開閉装置内部での 1 相開放故障は発生しにくい構造である。

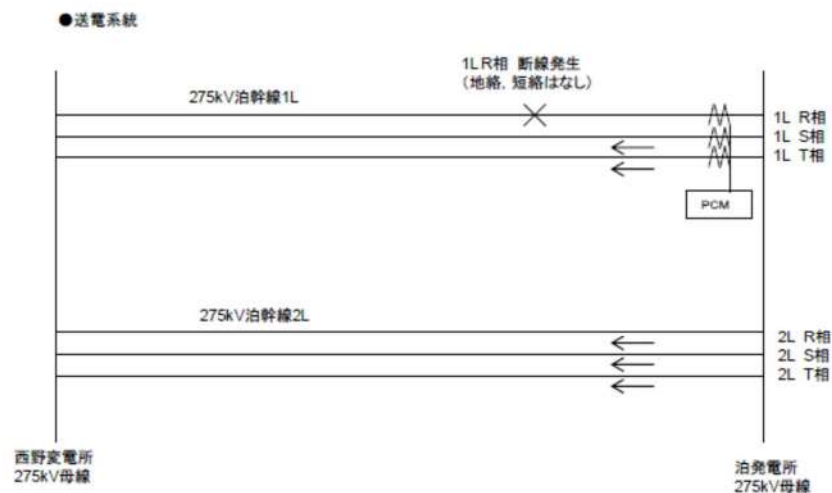
第 3.1 図 送電線保護装置による検知

通常時は、CT～入力変換器間の断線検出を主な目的としているが、系統の1相断線時の電流不平衡により検出条件を満たせば、本機能により故障として検出することが可能となる。

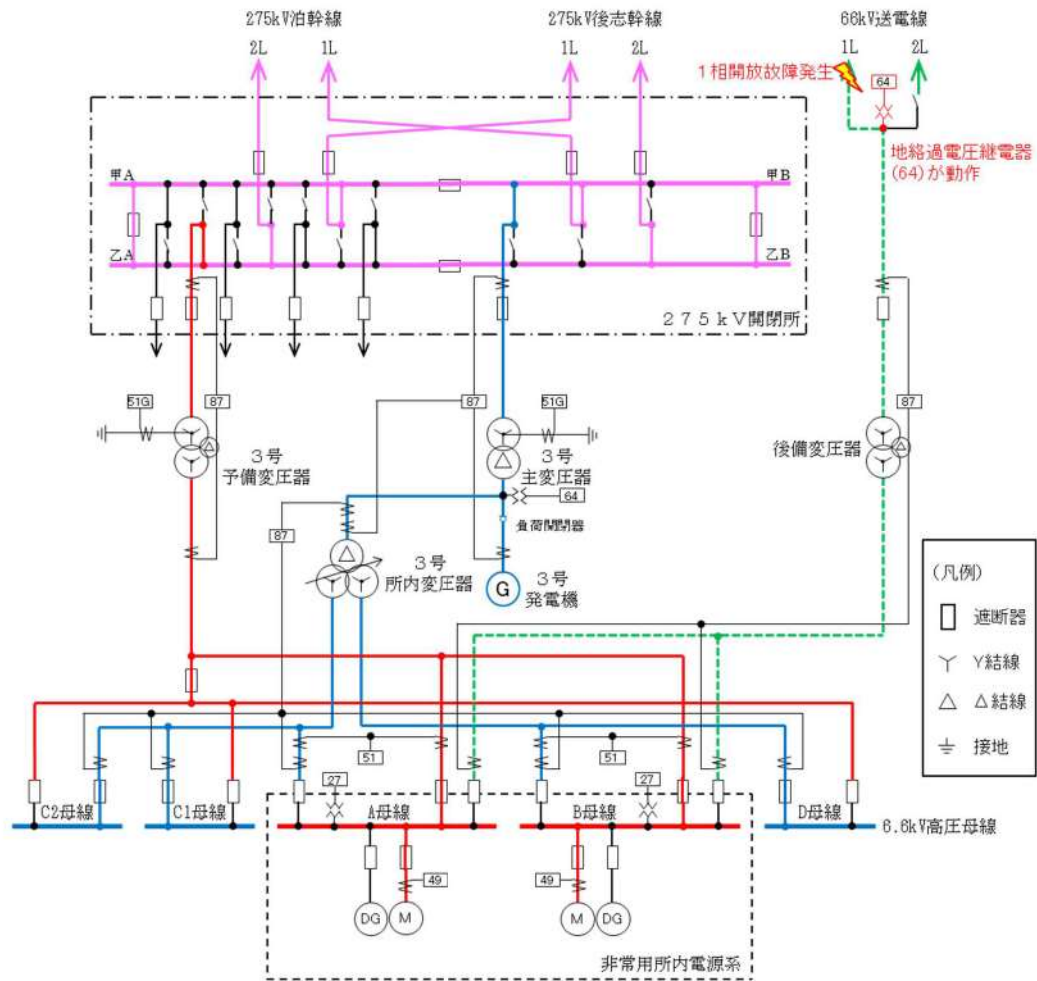
第 1.2.2 図 1 相開放故障直後の状態

第 1.2.2 図のとおり，66kV 送電線で 1 相開放故障が発生すると，地絡過電圧継電器（64）が動作する。このことから運転員は，66kV 送電線にて 1 相開放故障を含めた異常が発生したことを検知可能である。

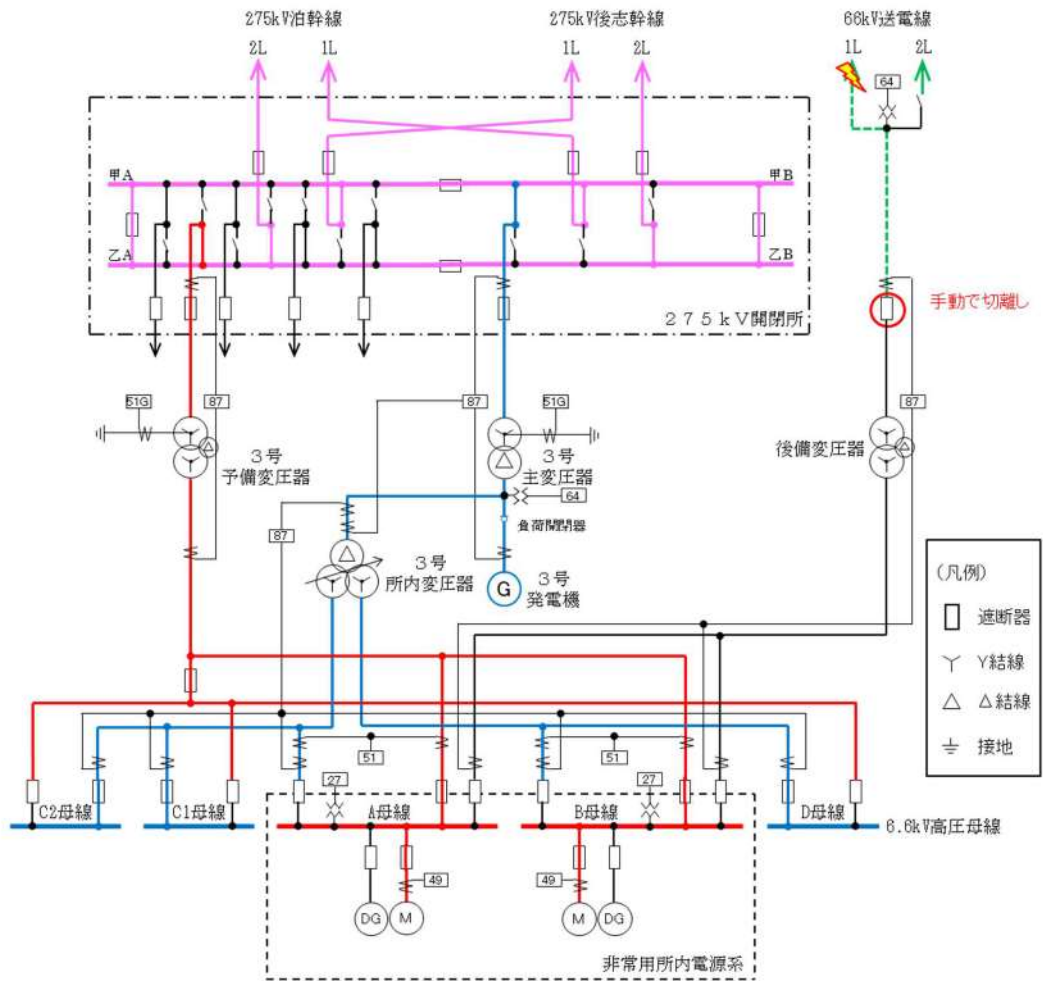
第 1.2.3 図 故障箇所を隔離した状態

第 1.2.3 図のとおり，運転員の手動操作により，66kV 送電線を外部電源系から隔離する。275kV 送電線で予備変圧器及び非常用高圧母線へ電源供給を継続する。（非常用高圧母線の電圧は変化無し。）

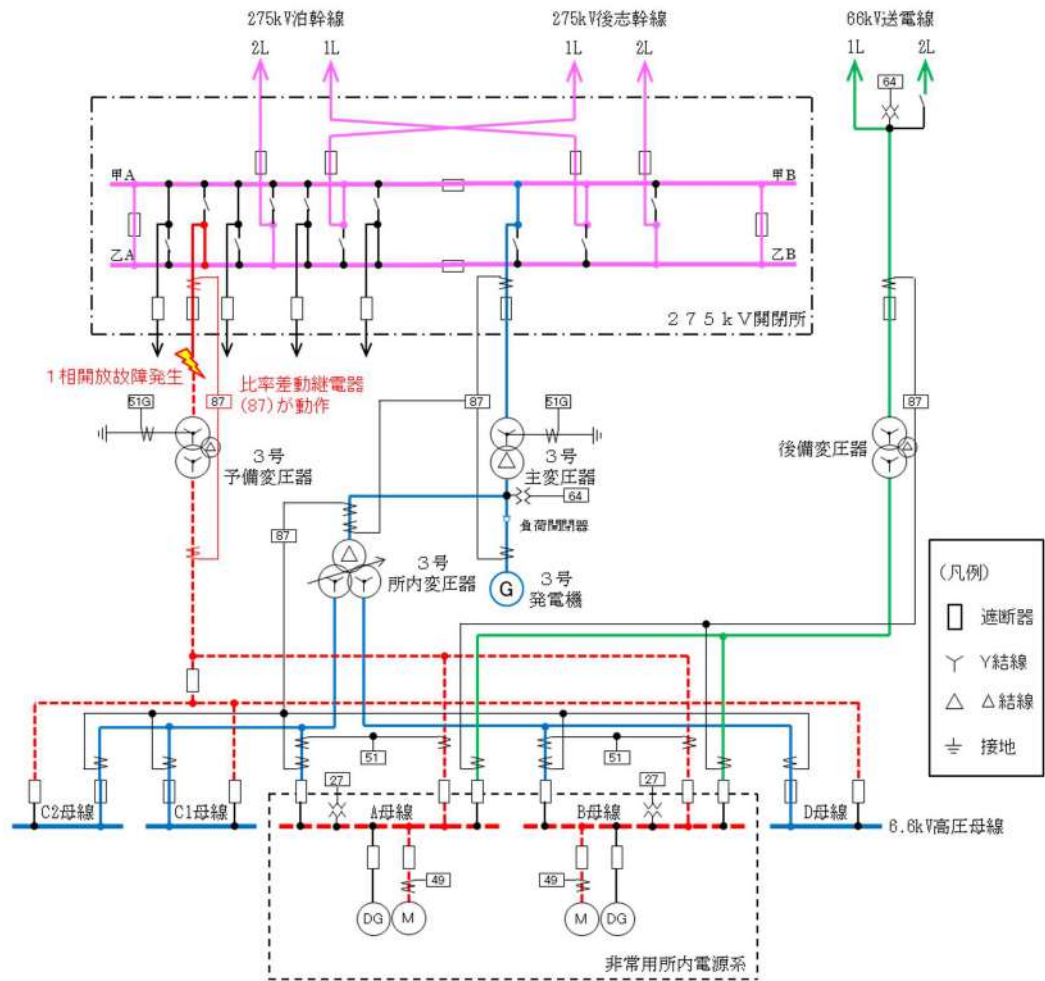
第 1.3.2 図 1相開放故障直後の状態

第 1.3.2 図のとおり，予備変圧器の1次側で1相開放故障が発生すると，予備変圧器の比率差動継電器（87）が動作する。このことから運転員は，予備変圧器の1次側にて1相開放故障を含めた異常が発生したことを検知可能である。

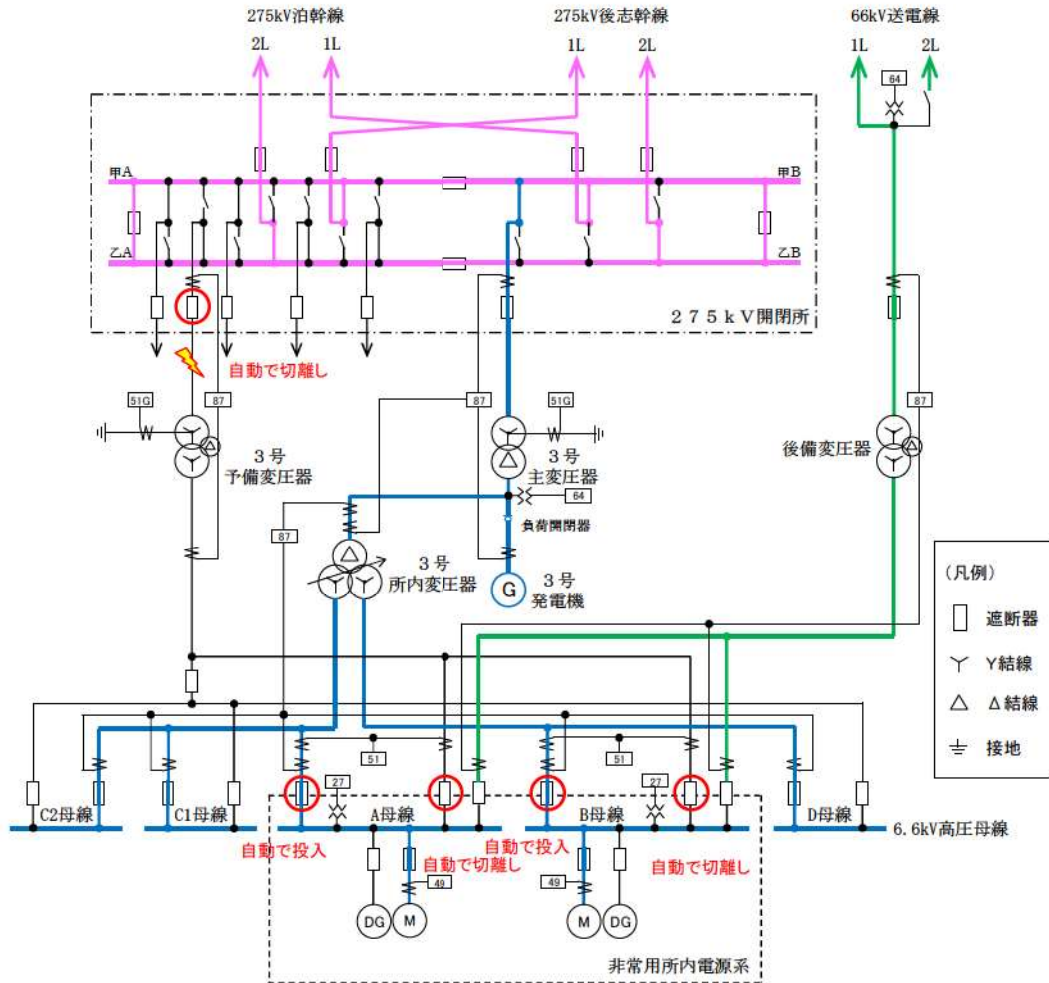
第 1.3.3 図 故障箇所を隔離した状態

第 1.3.3 図のとおり，比率差動継電器 (87) の動作により，予備変圧器を外部電源系から隔離すると，所内変圧器に接続する遮断器が自動で投入され，非常用高压母線に電源供給を行う。

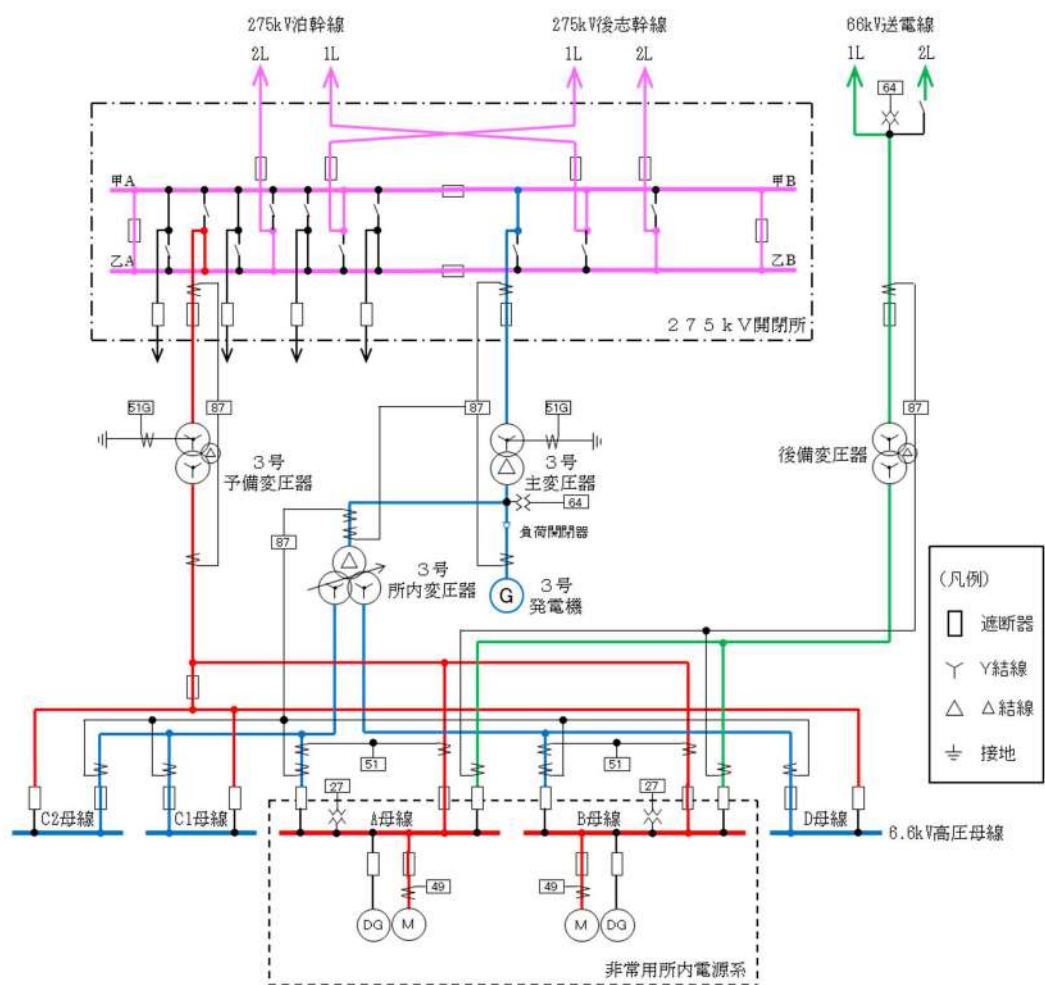
第 1.4.1 図 1 相開放故障直前の状態

第 1.4.1 図のとおり、275kV 送電線から予備変圧器及び非常用高圧母線を受電している状態を想定する。

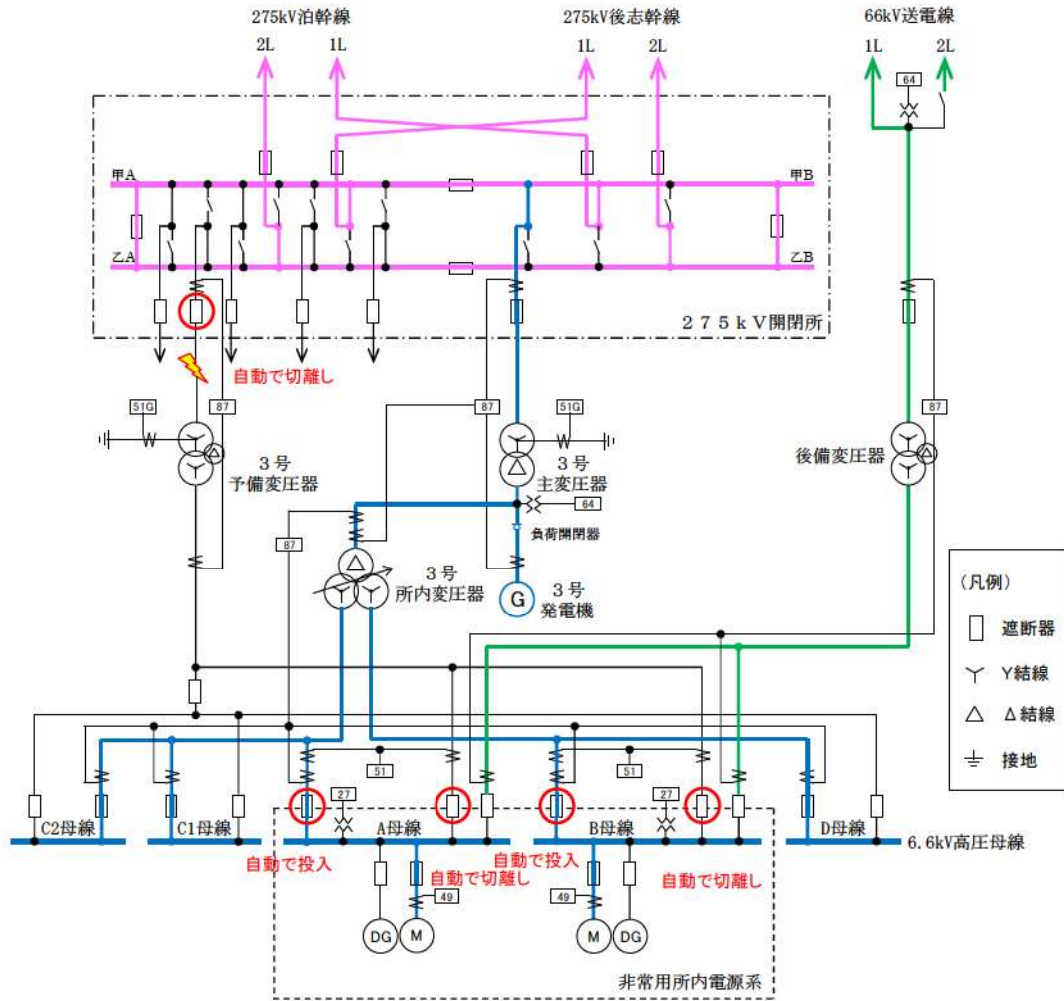
第 1.4.3 図 故障箇所を隔離した状態

第 1.4.3 図のとおり，運転員の手動操作により，予備変圧器を外部電源系から隔離すると，所内変圧器に接続する遮断器が自動で投入され，非常用高圧母線に電源供給を行う。

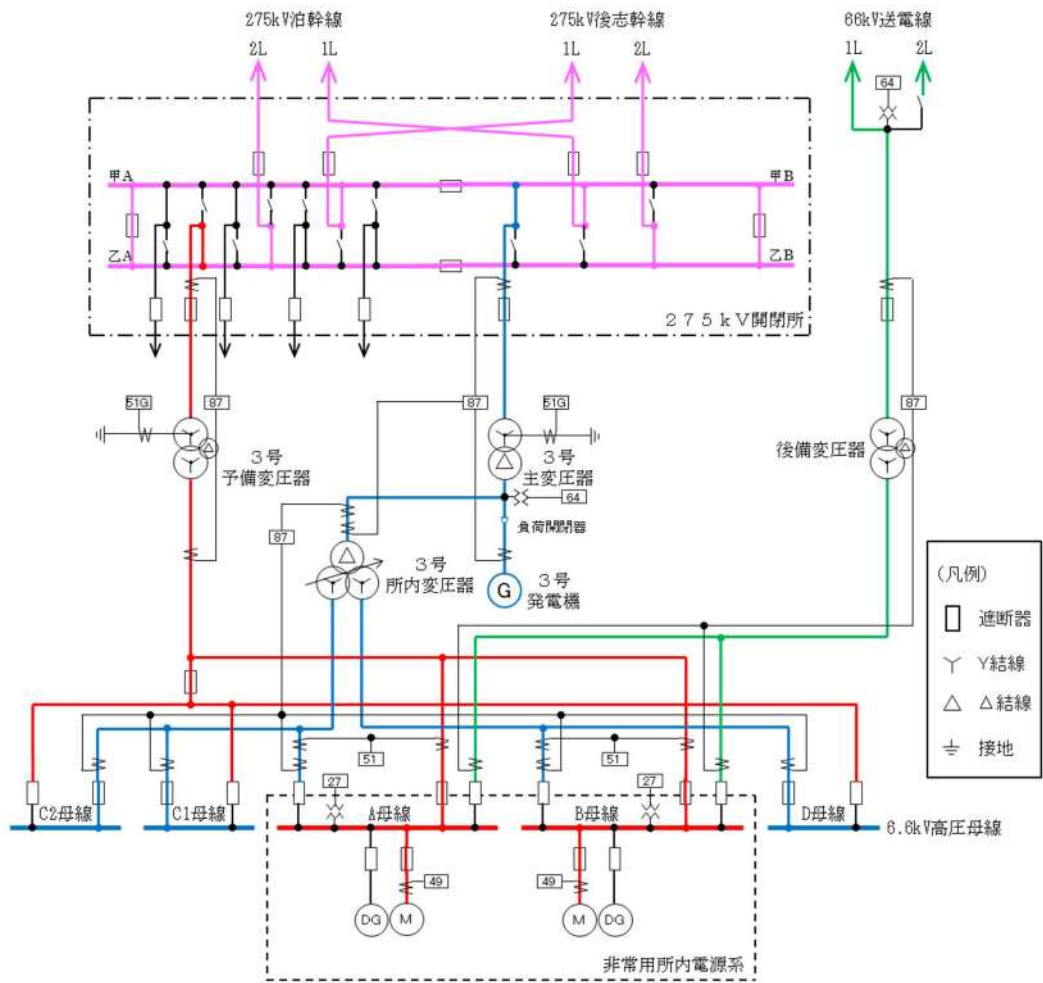
第 1.5.1 図 1 相開放故障直前の状態

第 1.5.1 図のとおり、275kV 送電線から予備変圧器及び非常用高压母線を受電している状態を想定する。

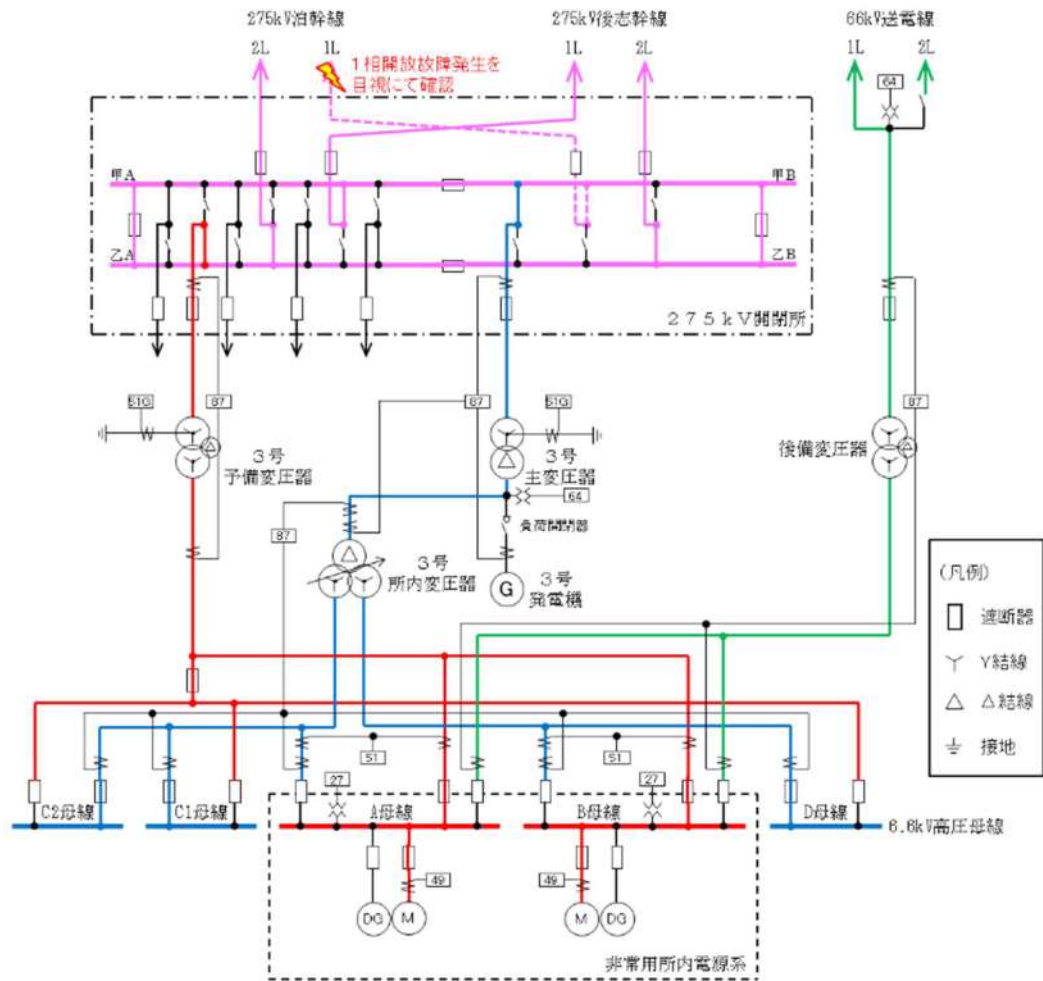
第2.1.2図 1相開放故障直後の状態

第2.1.2図のとおり、275kV送電線の1回線で1相開放故障が発生すると、故障部位を目視で確認できる。このことから運転員は、275kV送電線の1回線にて1相開放故障が発生したことを検知可能である。

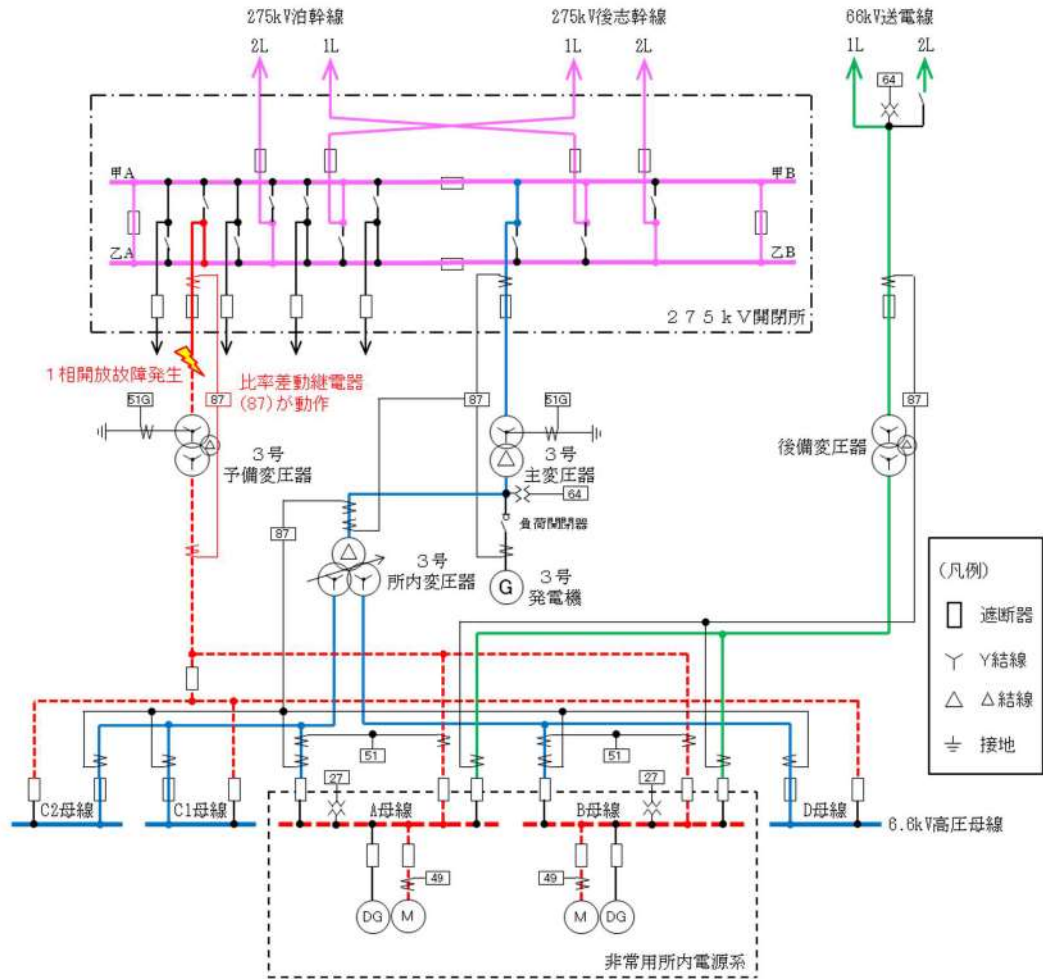
第 2.2.2 図 1 相開放故障直後の状態

第 2.2.2 図のとおり，予備変圧器の 1 次側で 1 相開放故障が発生すると，予備変圧器又は 275kV 母線の比率差動継電器 (87) が動作する。このことから運転員は，予備変圧器の 1 次側にて 1 相開放故障を含めた異常が発生したことを検知可能である。

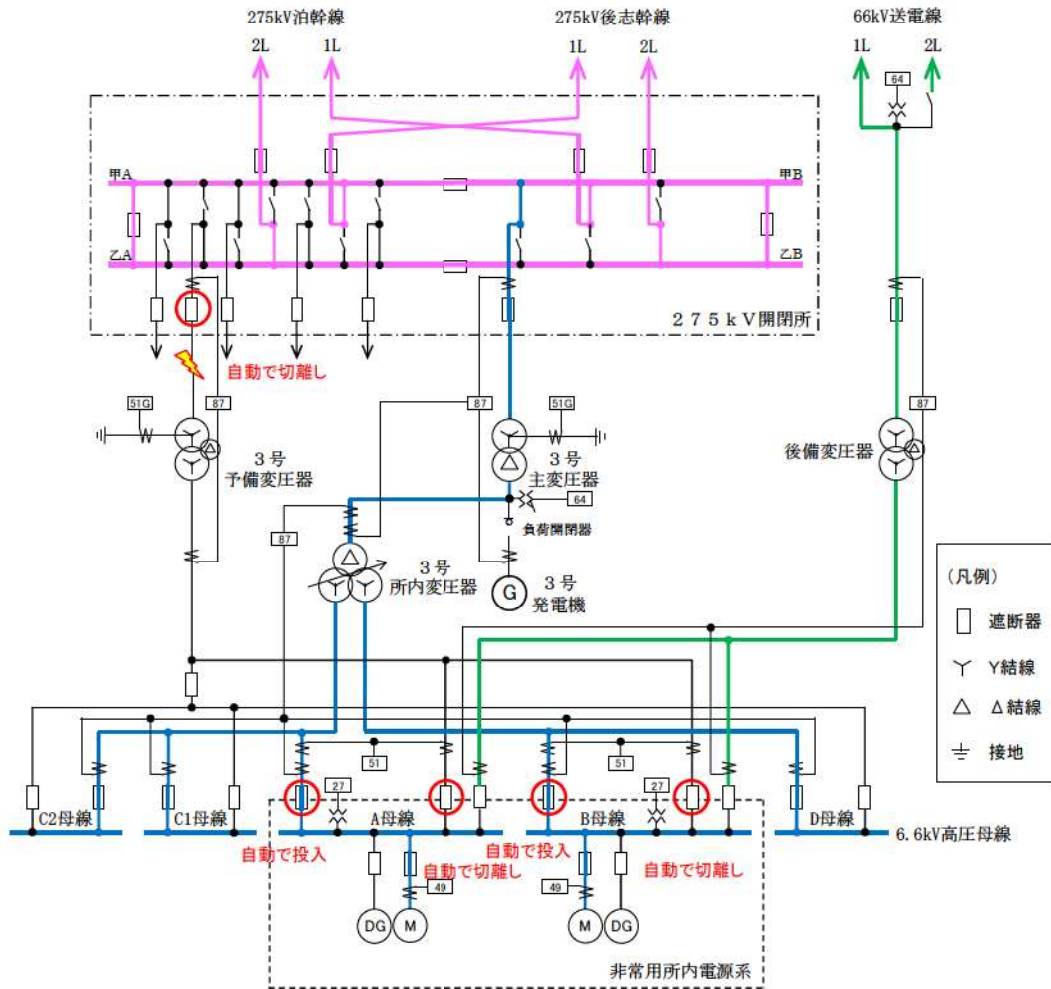
第 2.3.3 図 故障箇所を隔離した状態

第 2.3.3 図のとおり，地絡過電流継電器（51G）の動作により，予備変圧器を外部電源系から隔離すると，所内変圧器に接続する遮断器が自動で投入され，非常用高压母線に電源供給を行う。

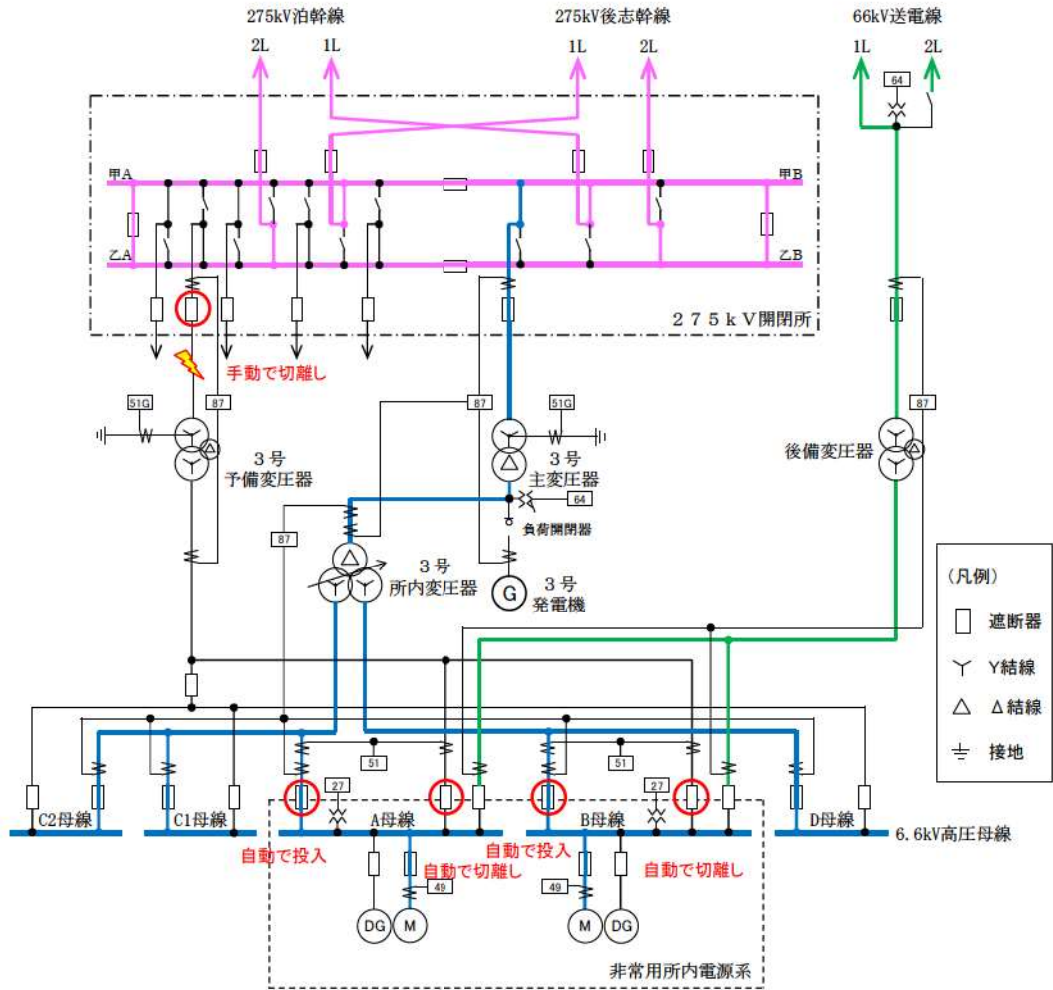
第 2.4.3 図 故障箇所を隔離した状態

第 2.4.3 図のとおり，運転員の手動操作により，予備変圧器を外部電源系から隔離すると，所内変圧器に接続する遮断器が自動で投入され，非常用高圧母線に電源供給を行う。

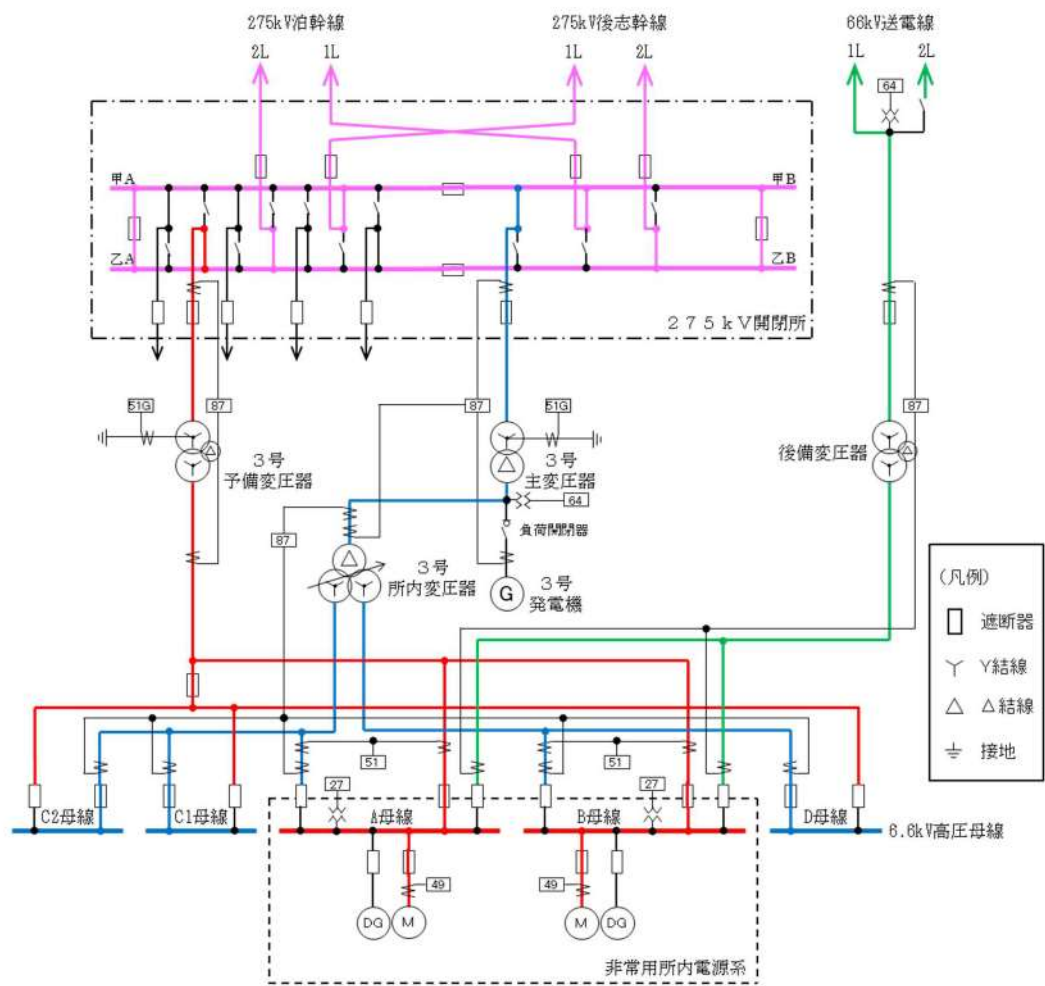
第 2.5.1 図 1 相開放故障直前の状態

第 2.5.1 図のとおり、275kV 送電線から予備変圧器、主変圧器、所内変圧器、常用高圧母線及び非常用高圧母線を受電している状態を想定する。

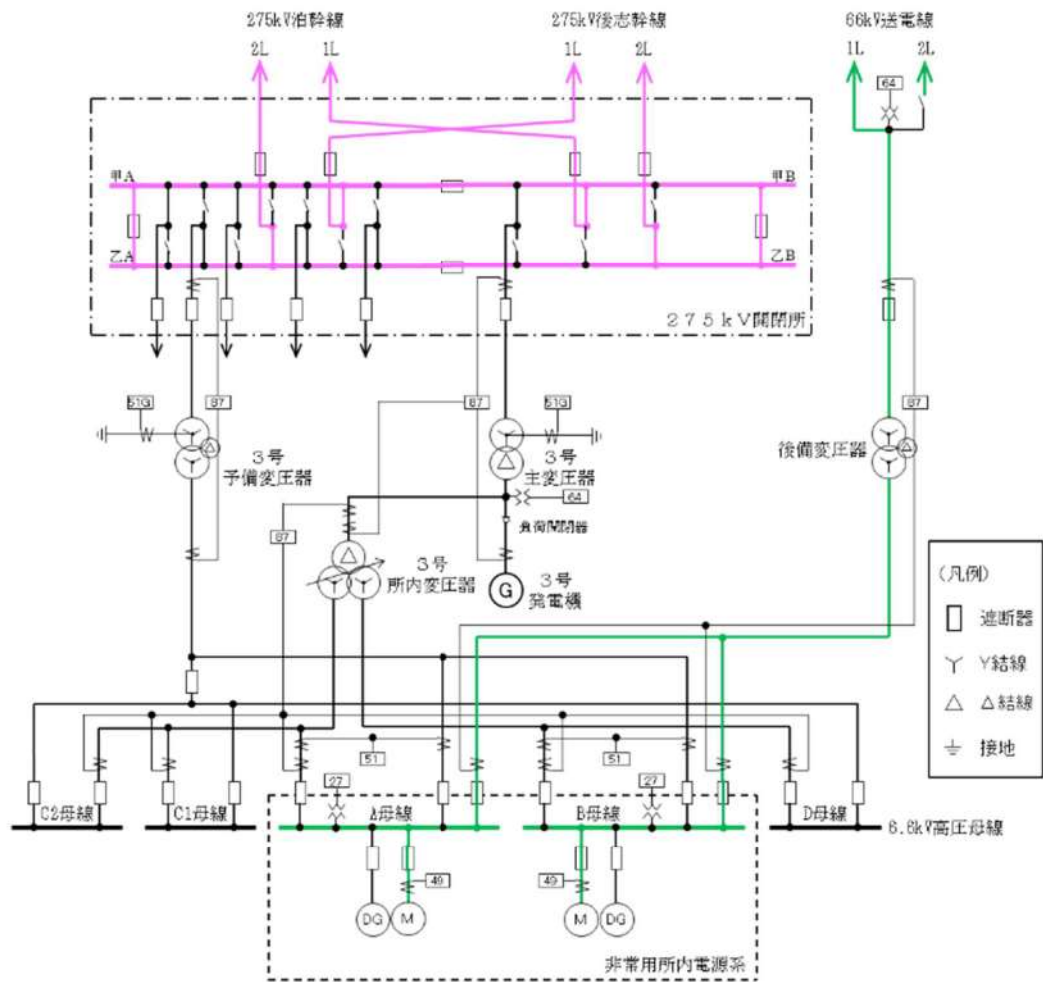
第 3.1.1 図 1 相開放故障直前の状態

第 3.1.1 図のとおり、66kV 送電線から後備変圧器及び非常用高圧母線を受電している状態を想定する。

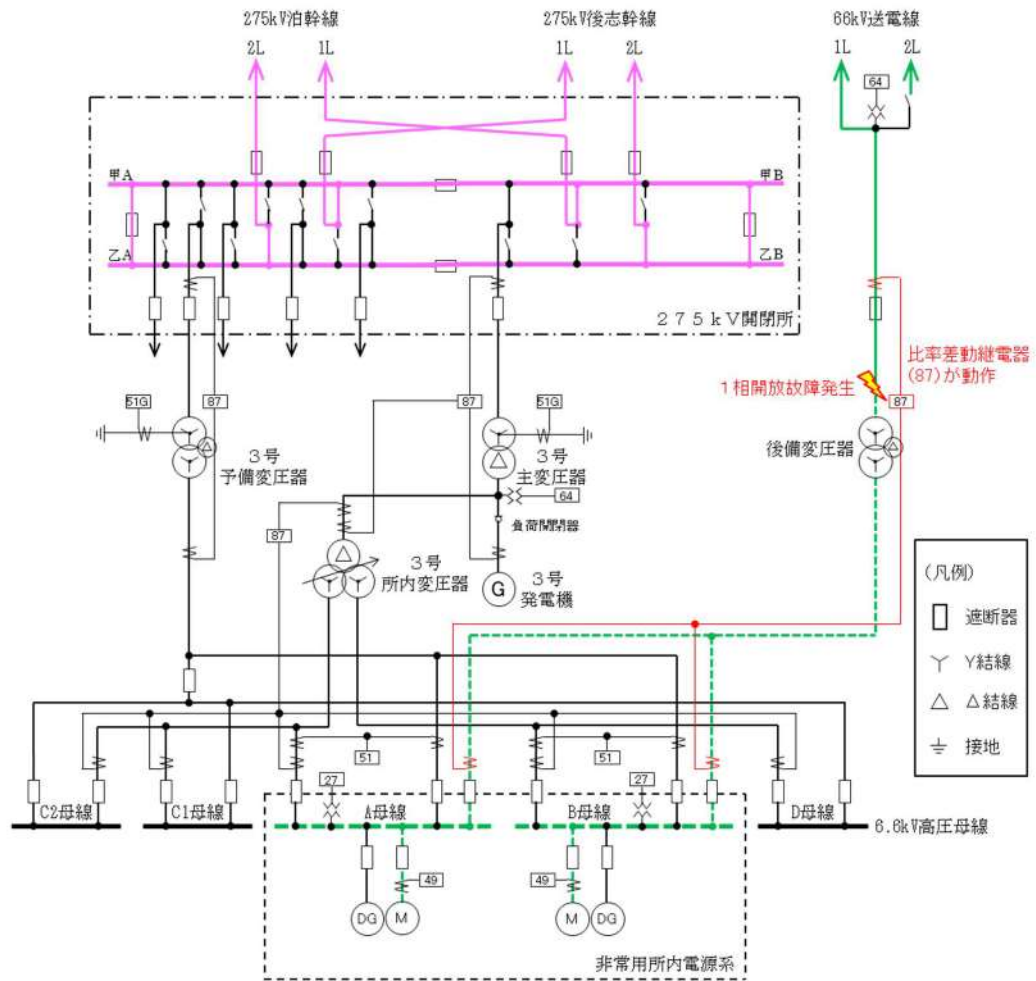
第3.2.2図 1相開放故障直後の状態

第3.2.2図のとおり、後備変圧器の1次側で1相開放故障が発生すると、比率差動継電器(87)が動作する。このことから運転員は、後備変圧器の1次側にて1相開放故障を含めた異常が発生したことを検知可能である。

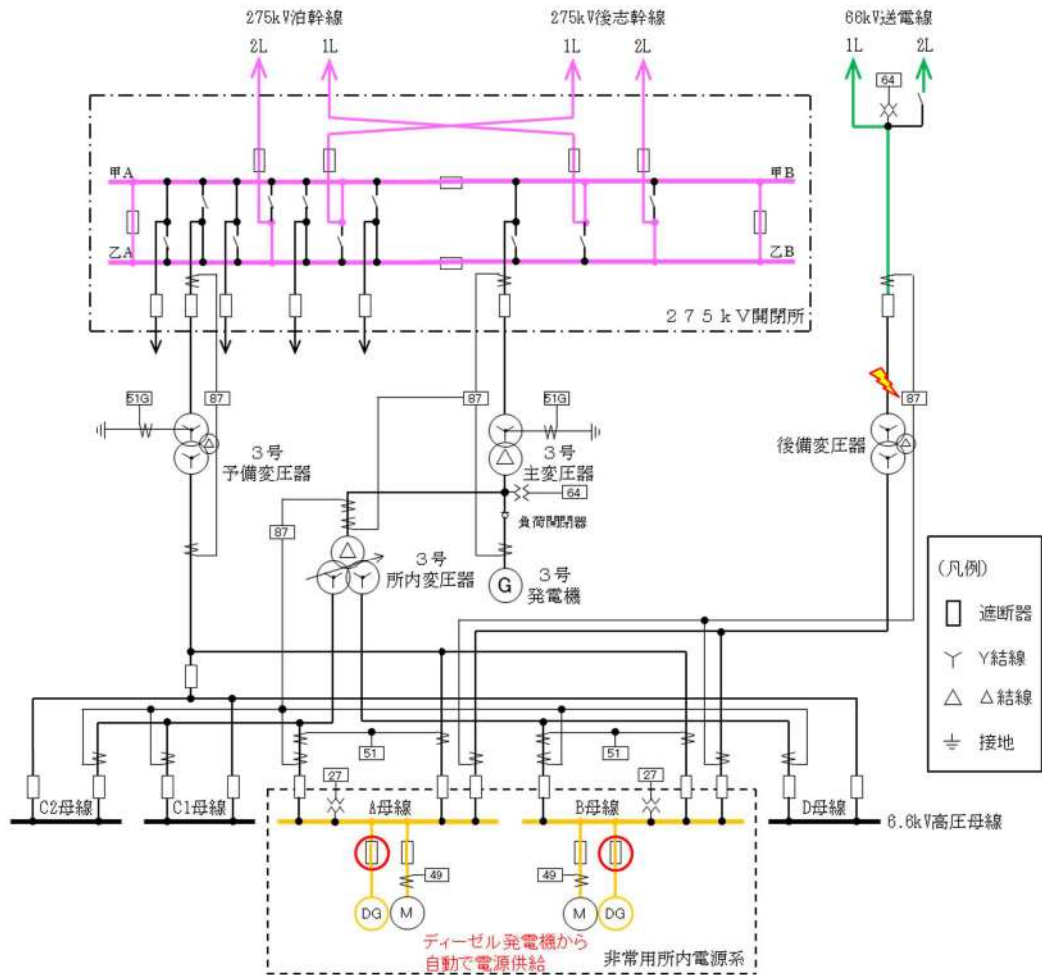
第 3.2.4 図 非常用高圧母線を隔離した状態

第 3.2.4 図のとおり，不足電圧継電器 (27) の動作により，非常用高圧母線を外部電源系から隔離すると，ディーゼル発電機が自動起動し，電源供給を行う。

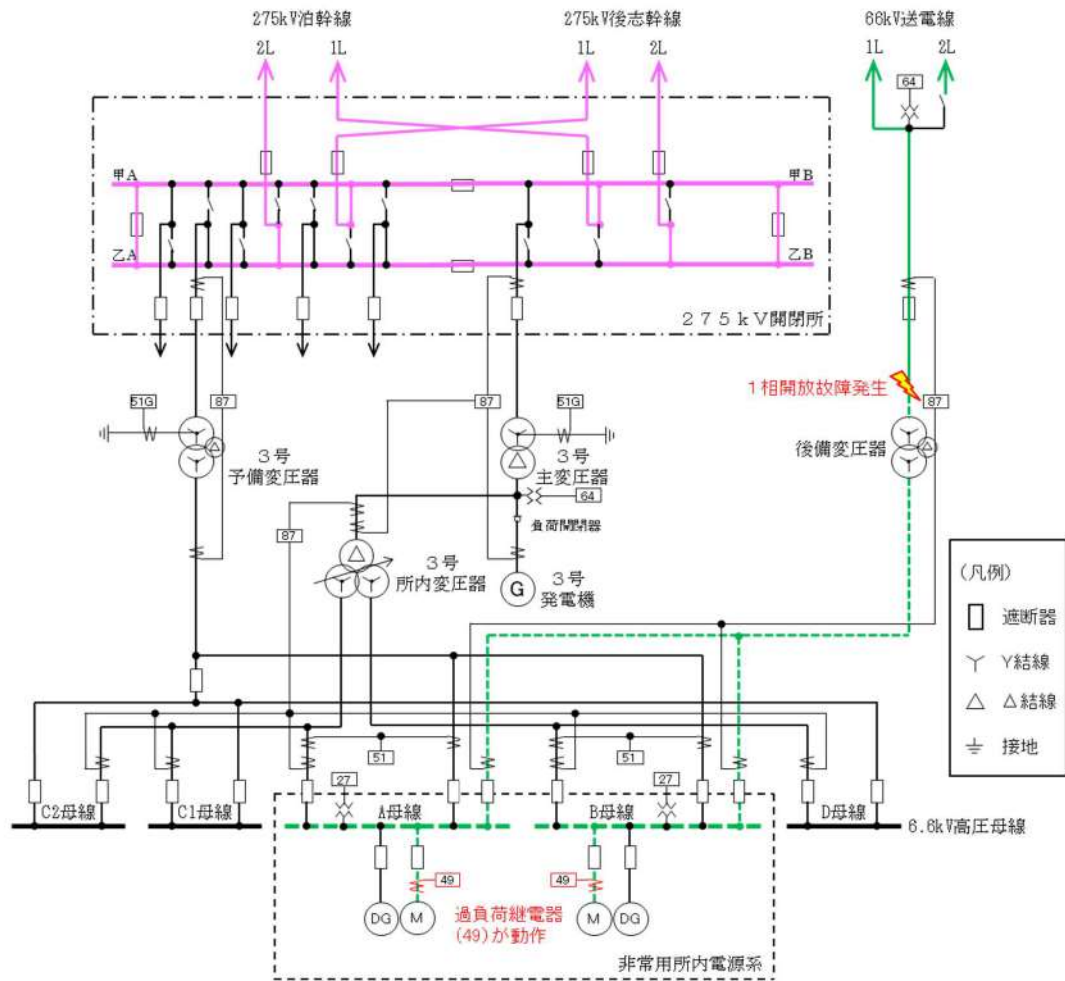
第 3.3.2 図 1相開放故障直後の状態

第 3.3.2 図のとおり，後備変圧器の1次側で1相開放故障が発生すると，後備変圧器から受電していた複数の負荷の過負荷継電器（49）が動作する。このことから運転員は，後備変圧器の1次側にて1相開放故障を含めた異常が発生したことを検知可能である。

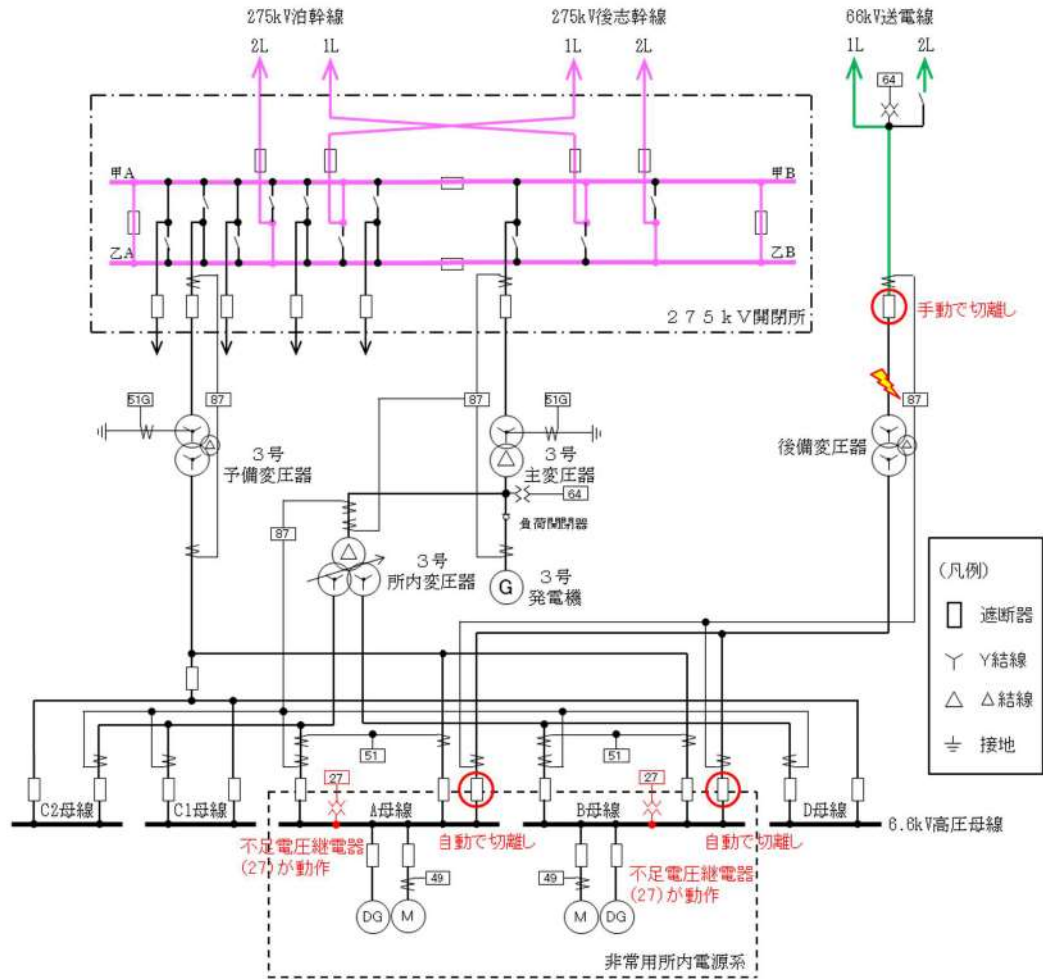
第 3.3.3 図 故障箇所を隔離した状態

第 3.3.3 図のとおり，運転員の手動操作により，過負荷継電器（49）が動作した非常用高圧母線を外部電源系から隔離すると，後備変圧器から受電していた複数の非常用高圧母線の不足電圧継電器（27）が動作する。

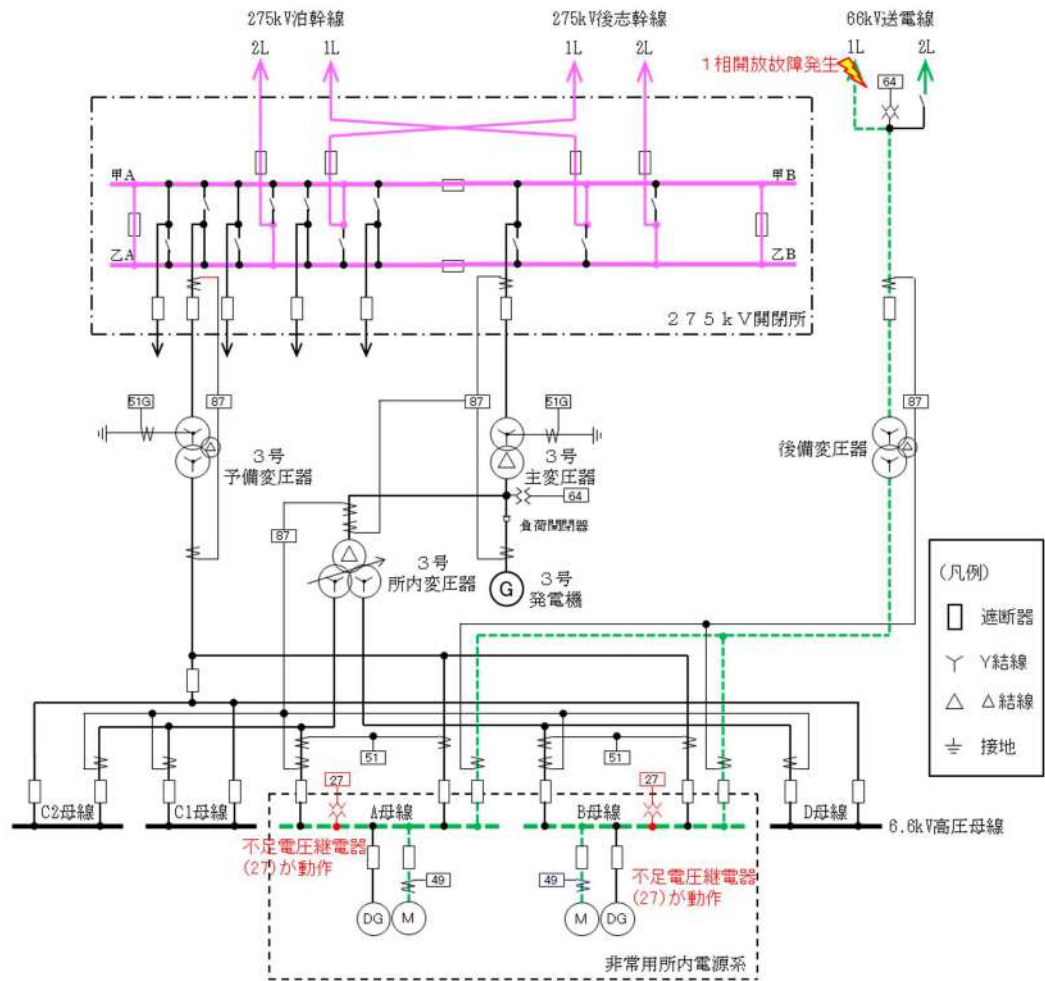
第 3.4.2 図 1相開放故障直後の状態

第 3.4.2 図のとおり，後備変圧器の1次側で1相開放故障が発生すると，後備変圧器2次側の不足電圧継電器（27）が動作する。このことから運転員は，後備変圧器の1次側にて1相開放故障を含めた異常が発生したことを検知可能である。

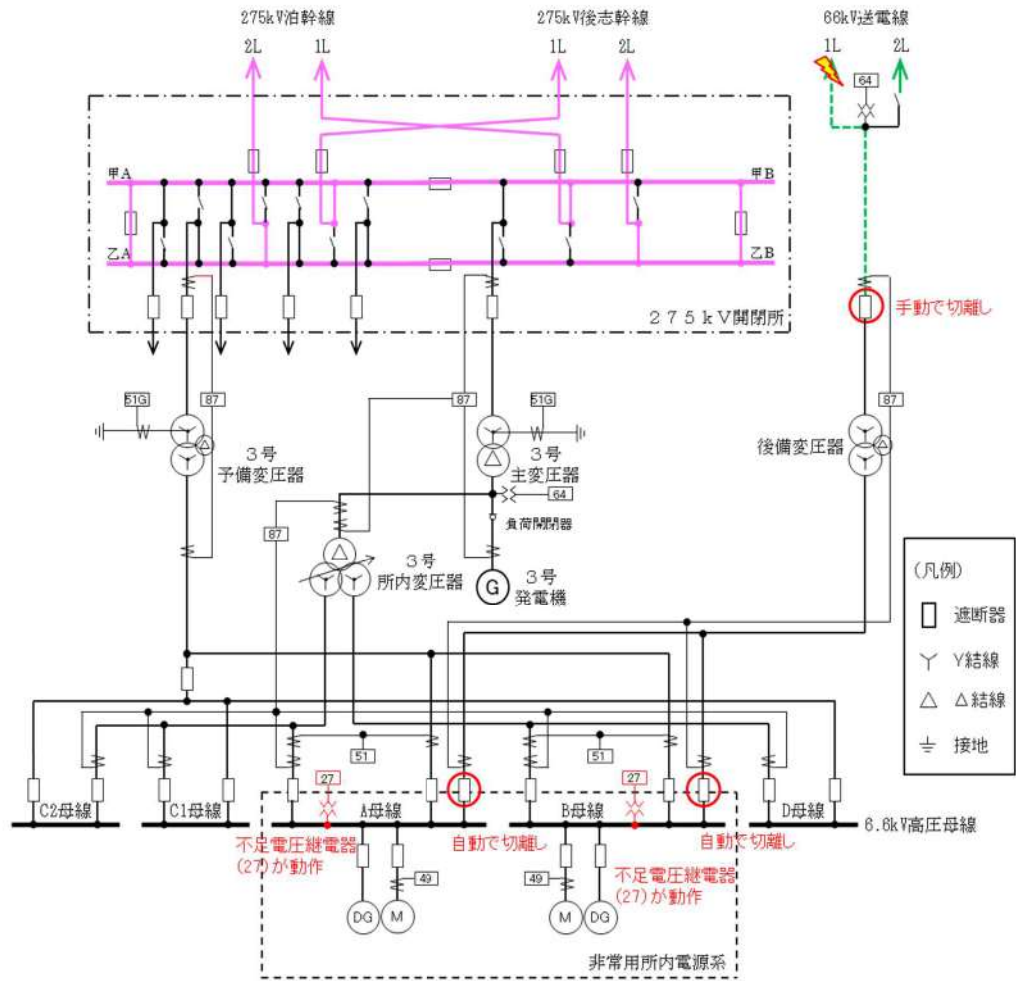
第 3.4.3 図 故障箇所を隔離した状態

第 3.4.3 図のとおり，運転員の手動操作により，非常用高圧母線を外部電源系から隔離すると，後備変圧器から受電していた複数の非常用高圧母線の不足電圧継電器（27）が動作する。
