2.2.2.2.3 国富変電所全停時の供給系統

## 2.2.3 電線路の物理的分離

別紙 3 変圧器 1 次側の 1 相開放故障について

別紙 5 非常用電源設備の配置の基本方針

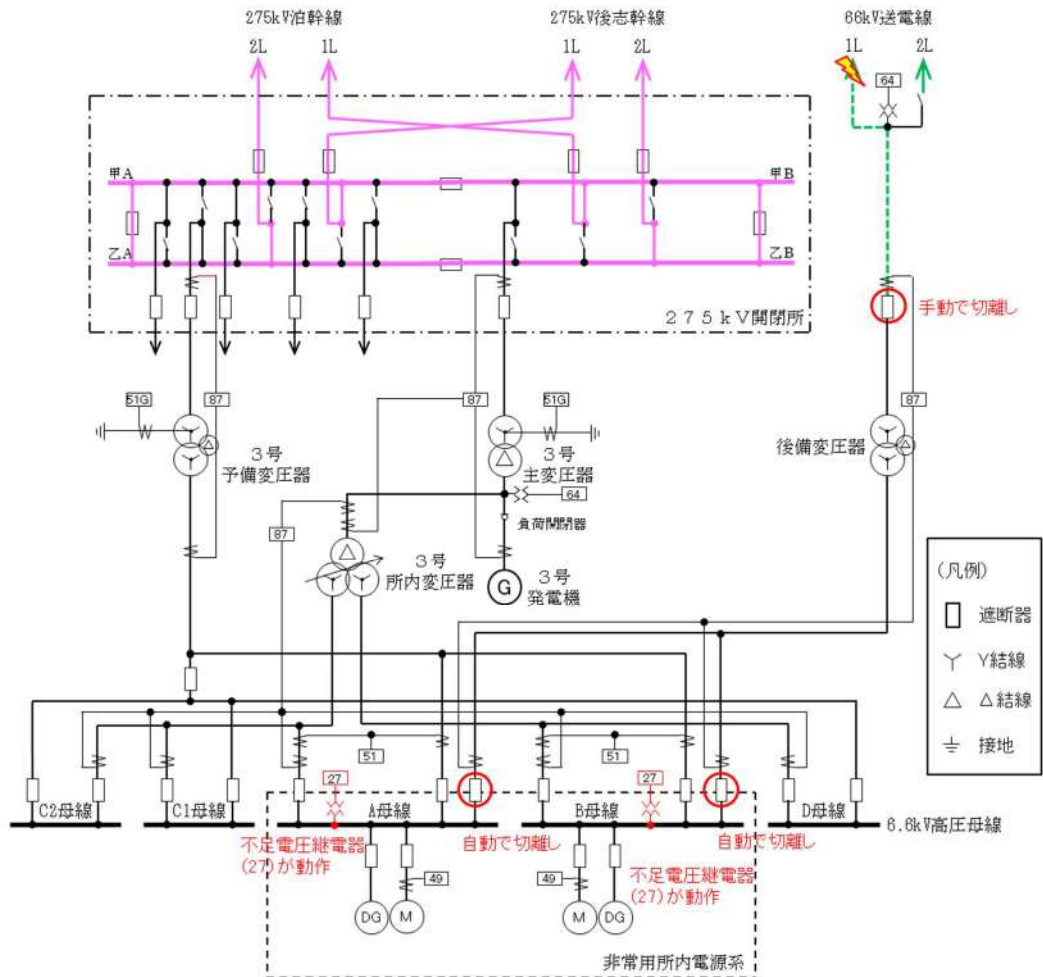
第 3.5.3 図 故障箇所を隔離した状態

第 3.5.3 図のとおり，運転員の手動操作により，66kV 送電線を外部電源系から隔離すると，後備変圧器から受電していた複数の非常用高圧母線の不足電圧継電器（27）が動作する。

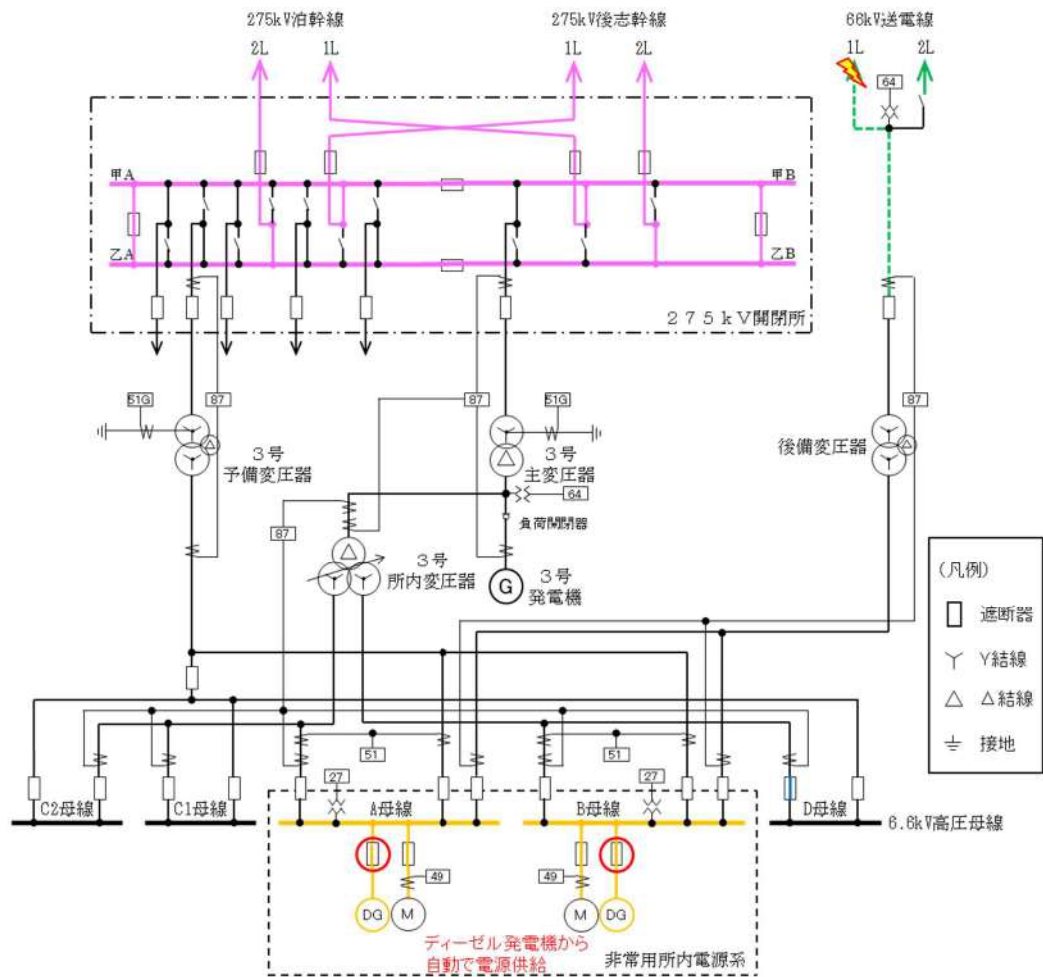
第 3.5.4 図 非常用高圧母線を隔離した状態

第 3.5.4 図のとおり，不足電圧継電器 (27) の動作により，非常用高圧母線を外部電源系から隔離すると，ディーゼル発電機が自動起動し，電源供給を行う。

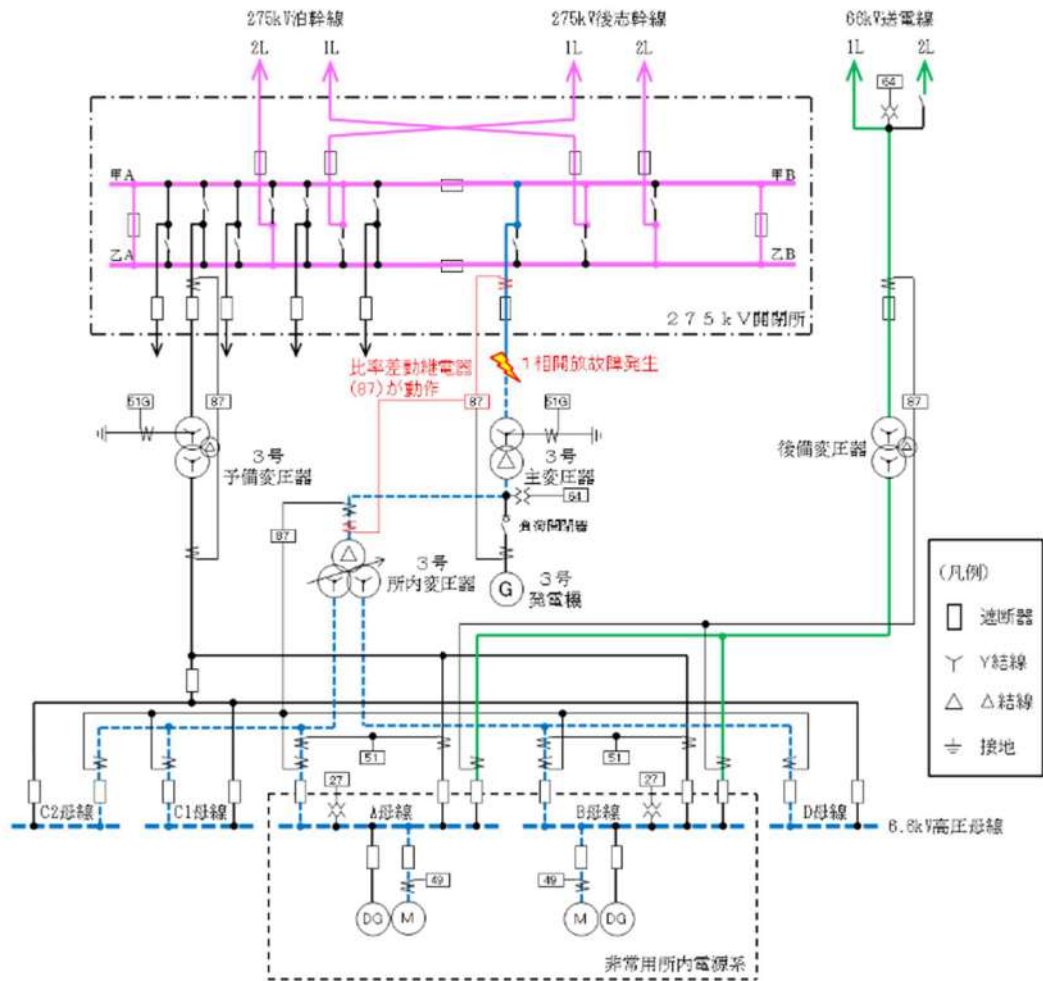
第4.2.2図 1相開放故障直後の状態

第4.2.2図のとおり、主変圧器の1次側で1相開放故障が発生すると、主変圧器又は275kV母線の比率差動継電器(87)が動作する。このことから運転員は、主変圧器の1次側にて1相開放故障を含めた異常が発生したことを検知可能である。

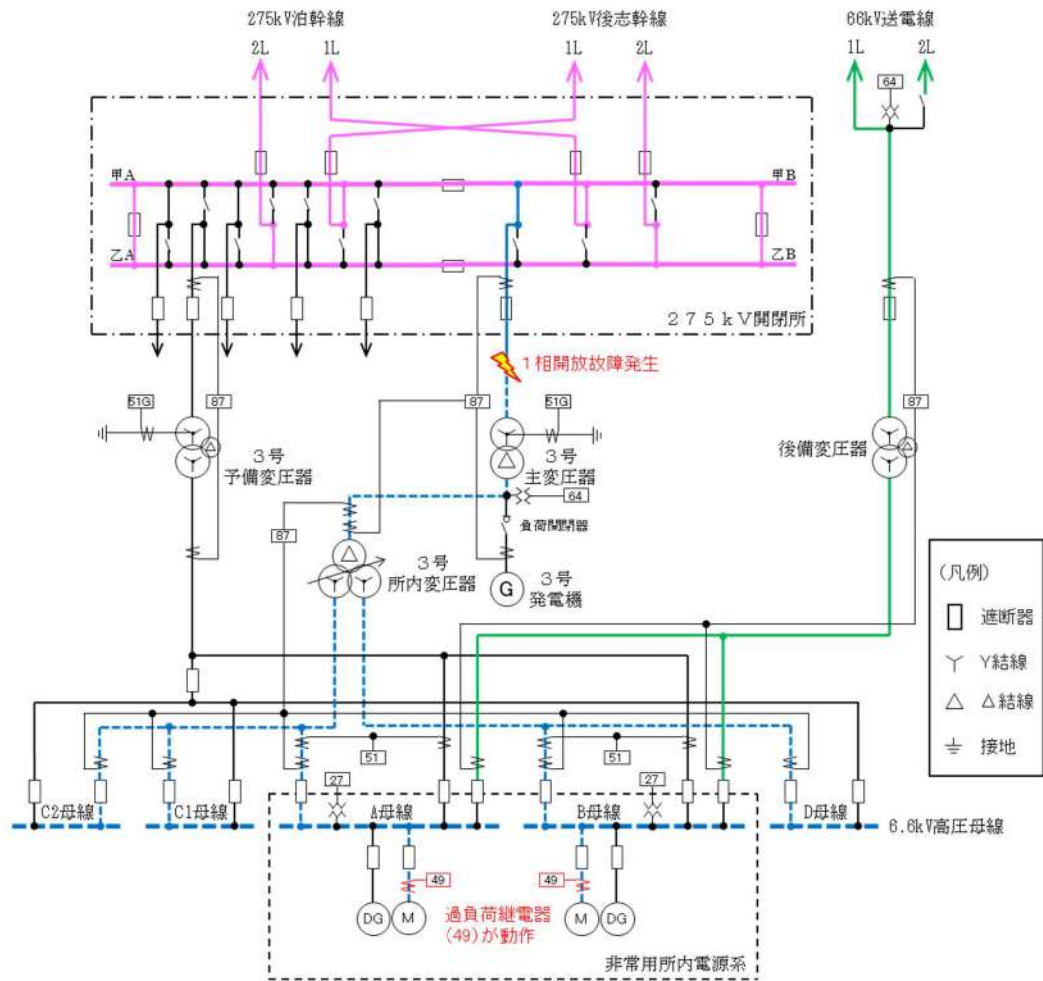
第 4.4.2 図 1相開放故障直後の状態

第 4.4.2 図のとおり，主変圧器の1次側で1相開放故障が発生すると，主変圧器及び所内変圧器から受電していた複数の負荷の過負荷継電器（49）が動作する。このことから運転員は，主変圧器の1次側にて1相開放故障を含めた異常が発生したことを検知可能である。

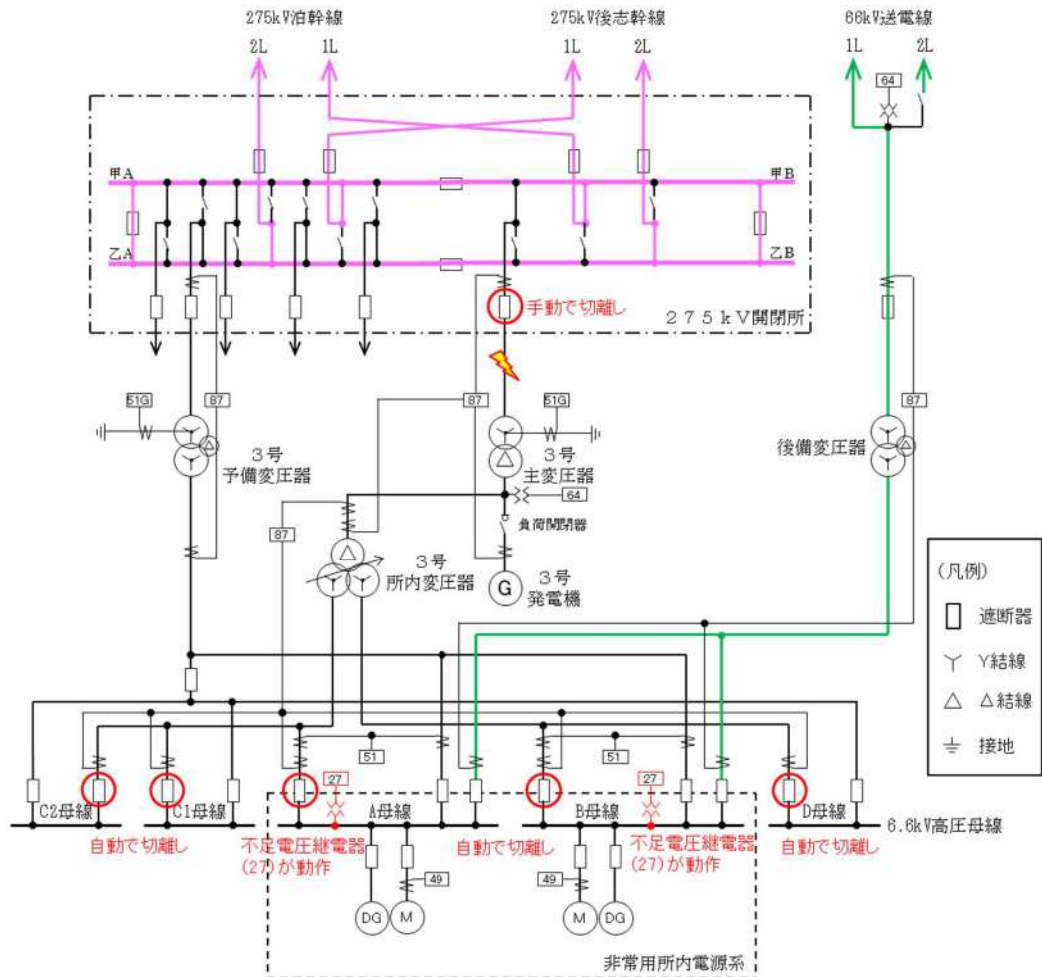
第 4.4.3 図 故障箇所を隔離した状態

第 4.4.3 図のとおり，運転員の手動操作により，主変圧器を外部電源系から隔離すると，主変圧器から受電していた複数の非常用高圧母線の不足電圧継電器（27）が動作する。

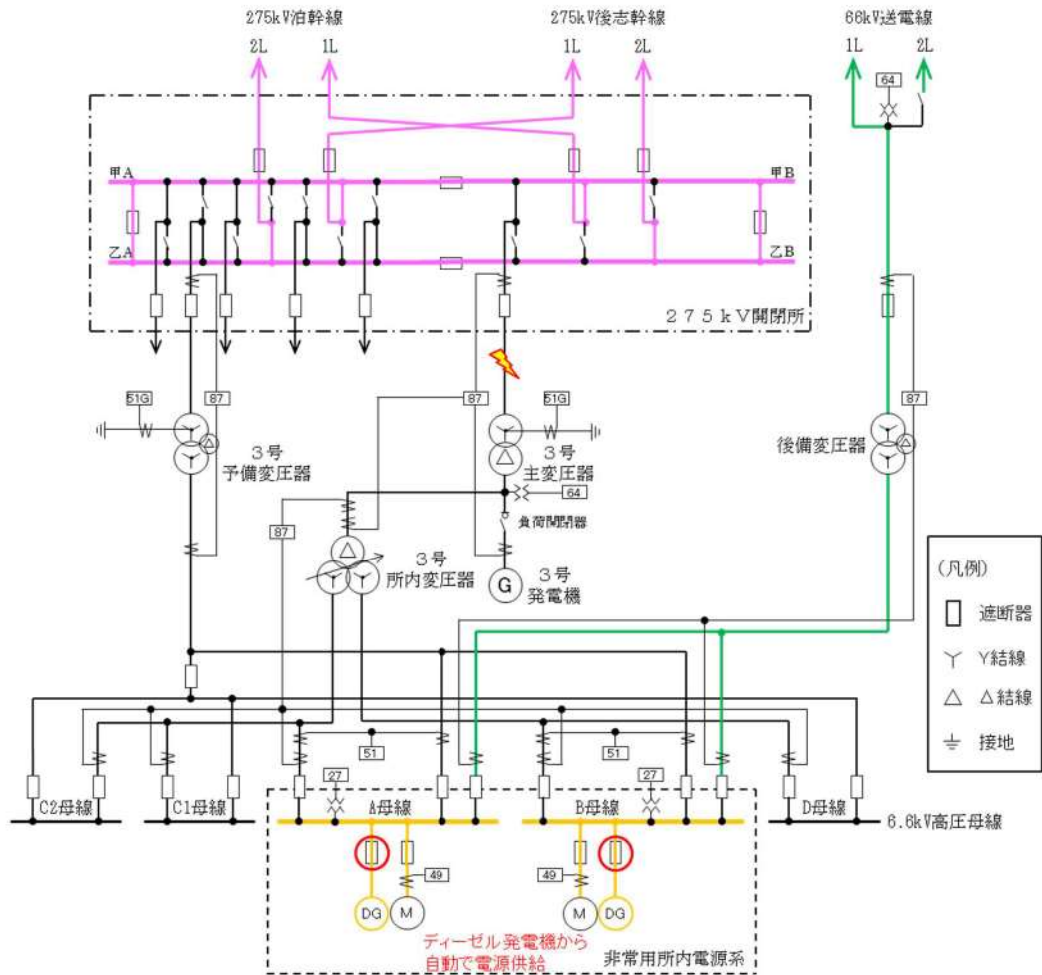
第 4.4.4 図 非常用高圧母線を隔離した状態

第 4.4.4 図のとおり，不足電圧継電器 (27) の動作により，非常用高圧母線を外部電源系から隔離すると，ディーゼル発電機が自動起動し，電源供給を行う。

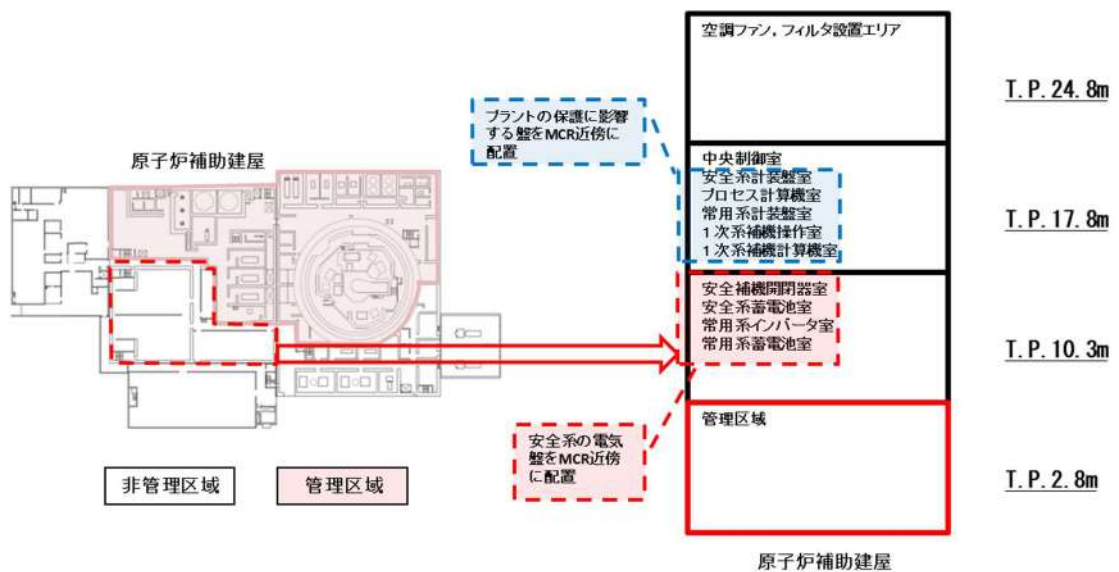
第2図 現状の電気設備の配置

- 非放射性機器で構成されるため、非管理区域へ配置
- 設備故障時の早急な対応のため、中央制御室近傍へ配置
- 安全上重要な電気設備の独立性を確保する配置
- ヒューマンエラーの発生を極力低減する配置
- ケーブル等の物量が極力低減される配置
- 地震、津波、火災、溢水に対する頑健性を確保する配置
- 同じ機能を有する設備は運転性、保守性に配慮し集中配置

泊発電所3号炉の電気設備の配置は第2図のとおりであり、上記の基本的なコンセプトを満足している。

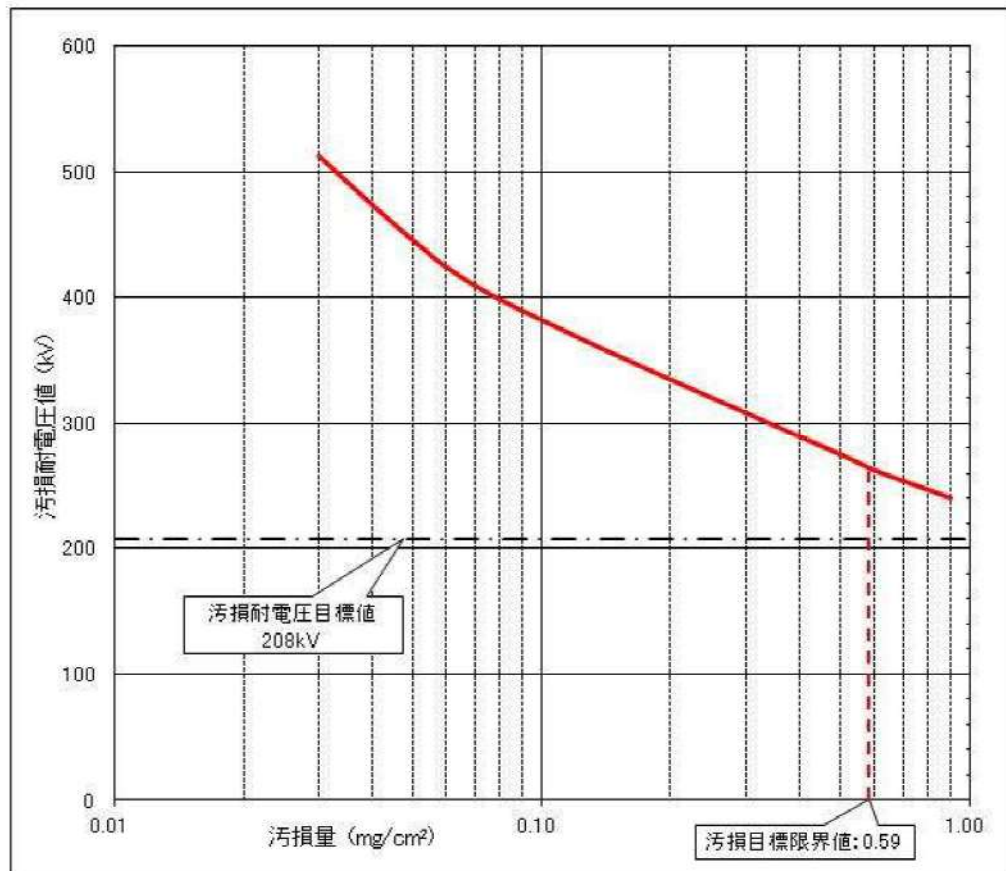
第6図 ポリマー罫管の汚損耐電圧特性

ポリマー罫管の汚損量が汚損目標限界値である  $0.59\text{mg}/\text{cm}^2$  のときの汚損耐電圧が  $208\text{kV}$  を上回る  $500\text{kV}$  仕様のポリマー罫管を選定した（第6図参照）。
