# 泊発電所

## 火山影響評価に関するコメント回答 (主に立地評価)

令和6年2月16日  
北海道電力株式会社

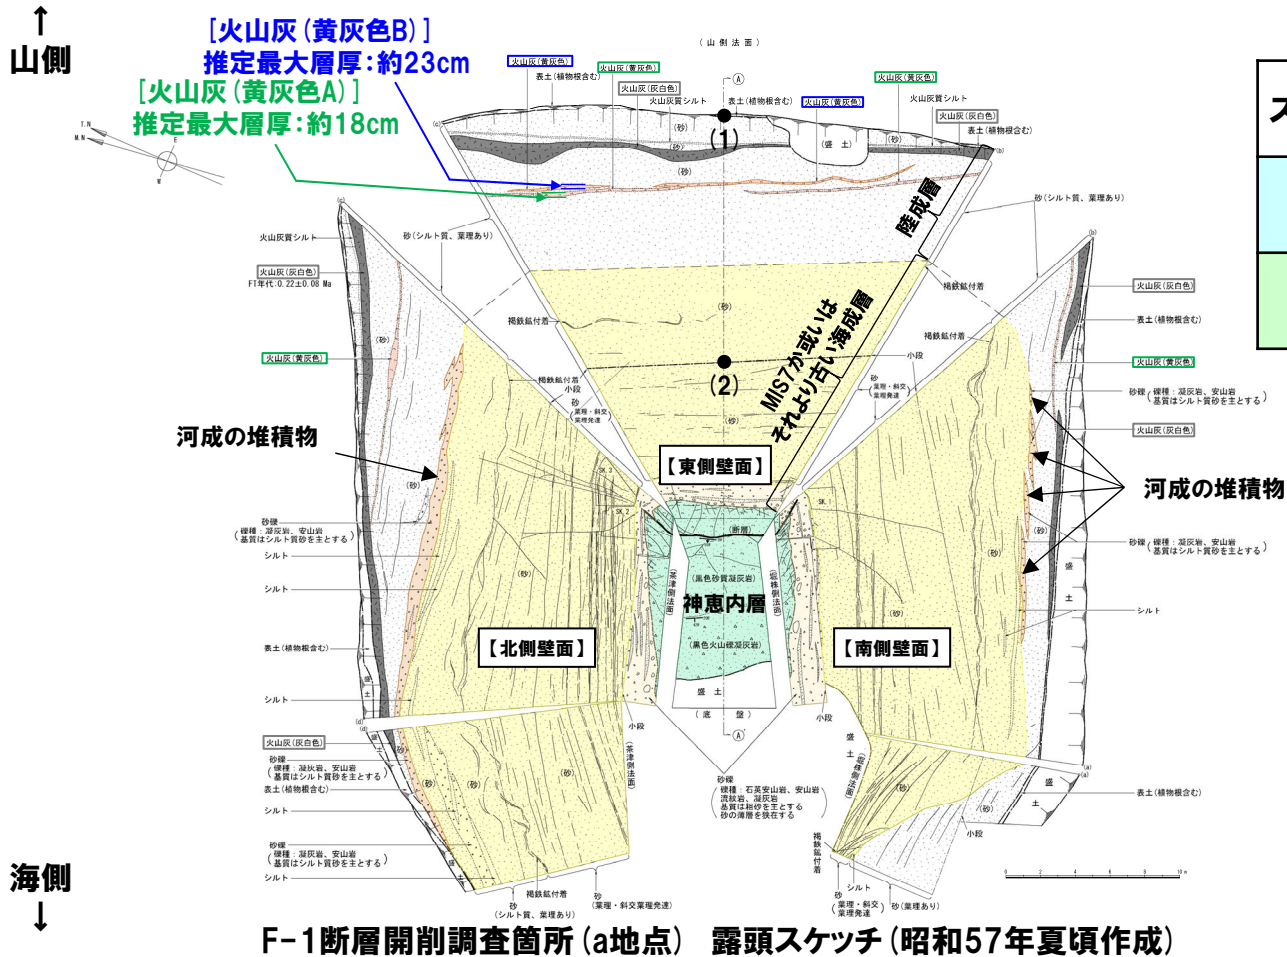
推定最大層厚及び推定平均層厚

スケッチ記載	推定最大層厚	推定平均層厚
火山灰(黄灰色B)	約23cm	約14cm
火山灰(黄灰色A)	約18cm	約14cm

- (1) 縦断面図に示された地表面標高: 62.1m
- (2) 縦断面図に示された小段標高: 51.5m

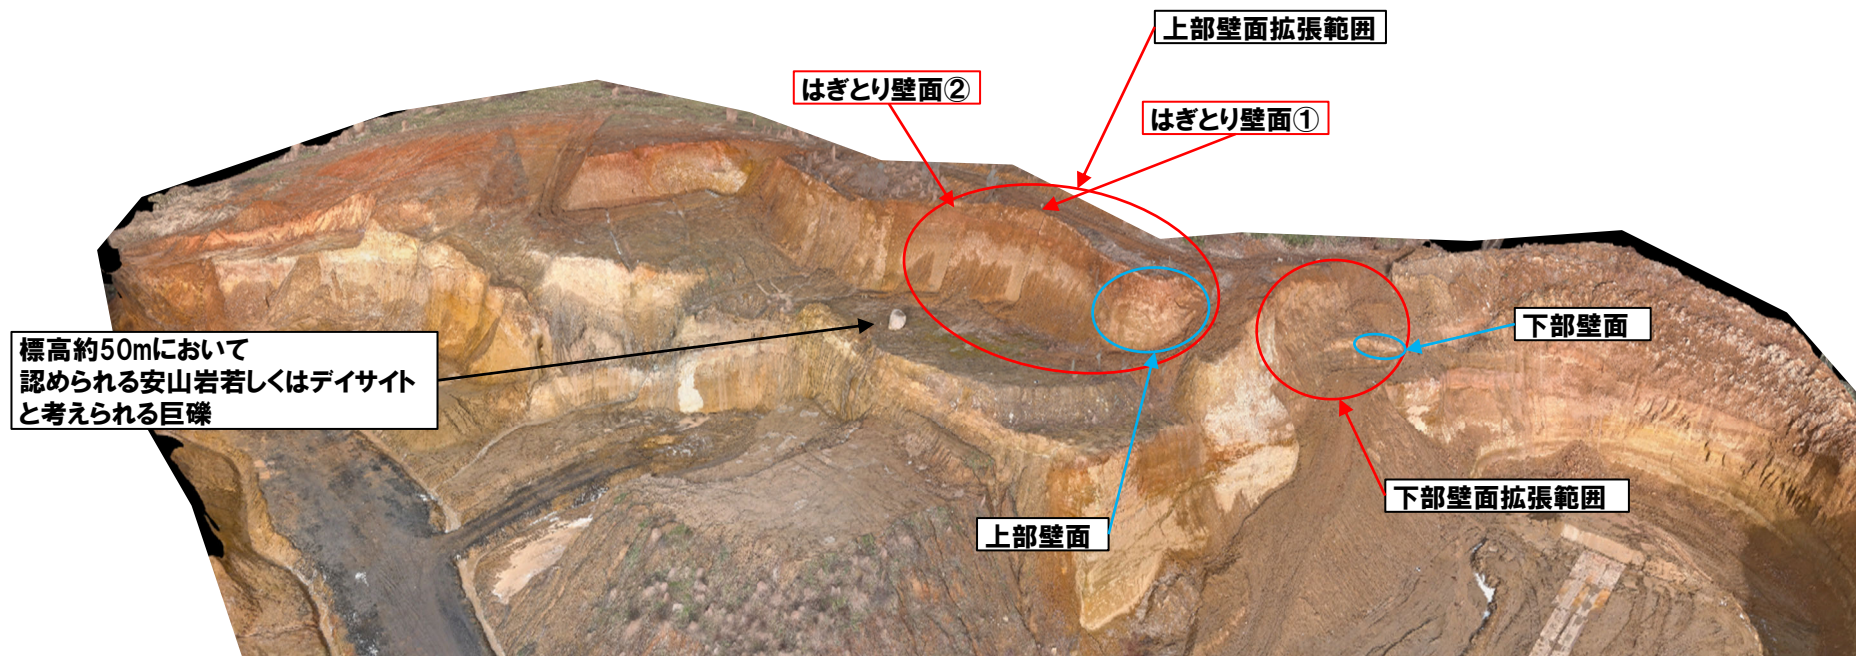
幌似露頭1付近の露頭状況写真  
(南西方向から望む, 令和5年12月当社撮影)

- “赤色の火砕流様の堆積物”については、露頭観察、後述する礫種・礫の形状調査、全岩化学組成分析等の更なるデータの拡充を行い、「シルトからなる同心円状の構造を持つほぼ球形の粒子」に関する検討の結果も踏まえ、成因及び供給源を明確にした。
- P22においては、指摘事項No.4全体の回答として、“赤色の火砕流様の堆積物”の供給源及び成因についての検討結果を示す。
- なお、上部壁面については、“赤色の火砕流様の堆積物”の分布状況を確認するため、上部壁面の観察範囲を北側に拡張し、下部壁面については、“赤色の火砕流様の堆積物”の下部が認められる範囲は、標高45.5～45.7mの範囲であるものの、更なるデータの拡充を目的に、下部壁面の観察範囲を標高43.0～53.0mに拡張している(本調査地点の露頭状況を次頁に、R5.10.30, 31現地調査以前及び以後の露頭状況の模式図をP21に示す)。
- 上部壁面及び下部壁面における検討の詳細は、補足説明資料2.3.1章に示す。

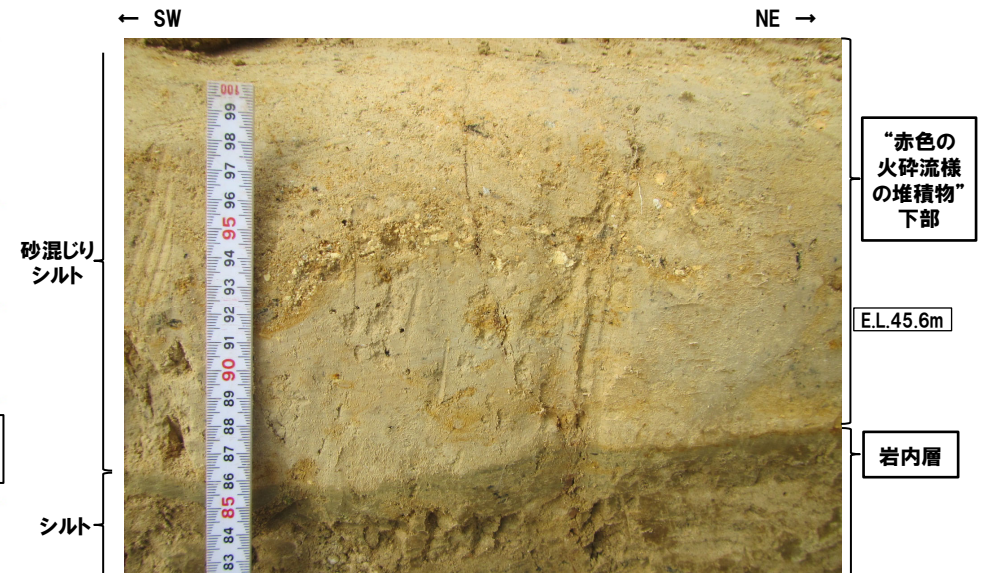
下部壁面拡大写真 (令和5年8月撮影)

- 下部壁面に認められる“赤色の火砕流様の堆積物”の下部に対比される砂混じりシルトも、以下の状況を踏まえると、火砕流堆積物ではないものと判断される。
  - ・火山ガラスの粒子数が少ない(補足説明資料P186参照)
  - ・軽石が認められないこと(補足説明資料P187～P191参照)
  - ・ごく弱い水的作用により形成した粒子が認められる(P34～P39参照)
- 当該堆積物は、定常的な流れにより堆積したものではないと判断されること、粘土鉱物はほとんど認められないこと及びごく弱い水的作用により形成した粒子が認められることから、静穏な環境下における水成の陸上堆積物であると判断される。

“赤色の火砕流様の堆積物”の下部  
↓  
火砕流堆積物ではなく、静穏な環境下における水成の陸上堆積物と評価

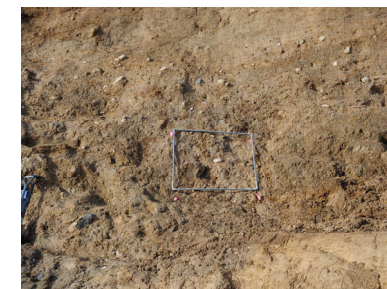
○1m×1mの大きさの調査窓を設定し、窓枠の中に10cm×10cmの格子を組み、格子上の礫に対し、礫種及び円磨度<sup>※1</sup>について確認した。

- ・いずれの層準においても、主要構成礫は、安山岩及びその他火山岩類<sup>※2</sup>、凝灰岩であり、下部壁面の拡張した観察範囲において認められる“赤色の火砕流様の堆積物”では、安山岩の割合がやや低い
- ・これらの礫を除くと、堆積岩類、軽石及び珪質岩が認められ、礫種は多様である

- ・調査窓「赤褐色を呈する砂礫層①」においては、円磨度が小さい値を示す礫の割合がやや多いものの、いずれの層準においても、円磨度0.4～0.6の礫の割合が卓越する傾向が認められる

○当該層及び下部壁面の拡張した観察範囲において認められる“赤色の火砕流様の堆積物”は、主に安山岩礫からなるものの、多様な礫種の礫が認められることから、その供給源は複数であると判断される。

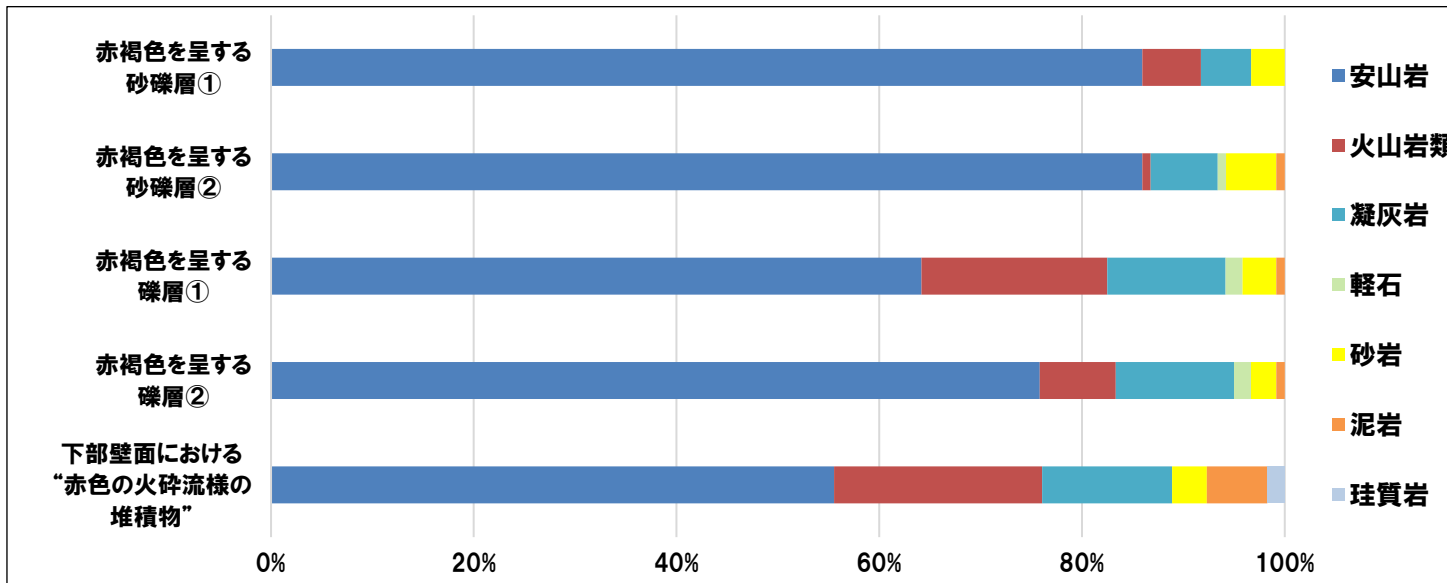
礫種調査結果

- ・いずれの層準においても、主要構成礫は、安山岩及びその他火山岩類、凝灰岩であり、“赤色の火砕流様の堆積物”では、安山岩の割合がやや低い
- ・これらの礫を除くと、堆積岩類、軽石及び珪質岩が認められ、礫種は多様である

○当該層は、主に安山岩礫からなるものの、多様な礫種の礫が認められることから、その供給源は複数であると判断される。

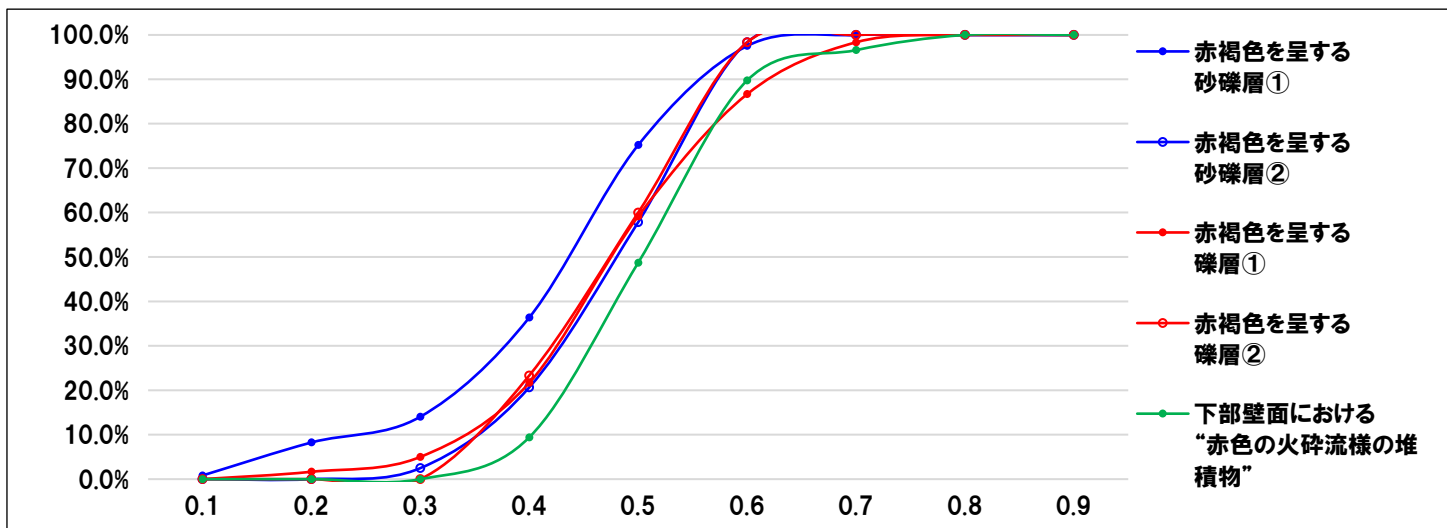
円磨度 累積頻度

- ・調査窓「赤褐色を呈する砂礫層①」においては、円磨度が小さい値を示す礫の割合がやや多いものの、いずれの層準においても、円磨度0.4～0.6の礫の割合が卓越する傾向が認められる

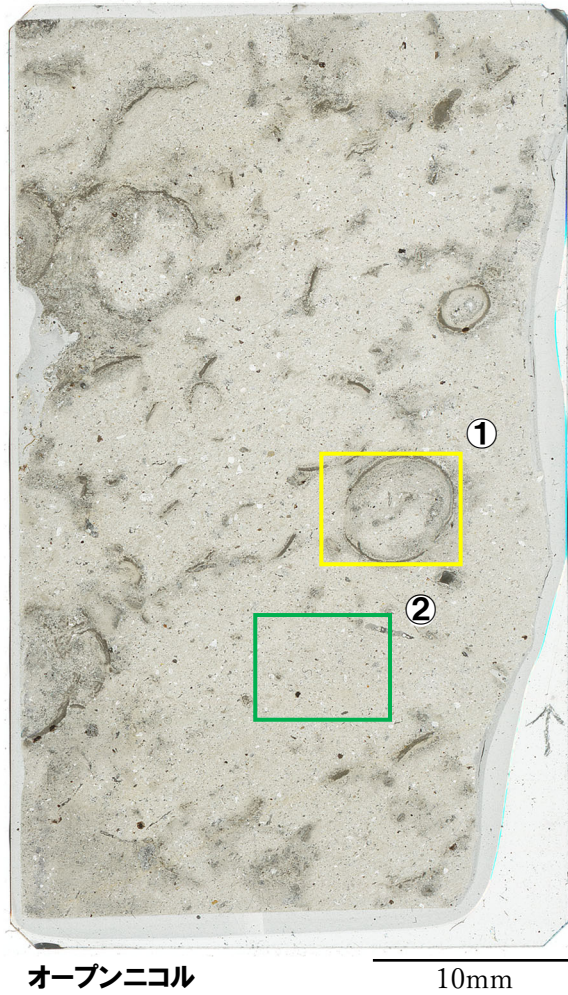
- 火山豆石と考えられる5mm程度の円形の粒子が散在している。
- 当該粒子は、数層の同心円状の構造が認められ、構成粒子のほとんどは火山ガラス及び軽石片からなり、わずかに斜長石等が混じる。
- 基質部についても、構成粒子のほとんどは火山ガラス及び軽石片からなり、火山豆石の碎屑物と考えられるブロックが認められる。
- 火山豆石及び基質部の構成粒子比は同様である。

Pm: 軽石  
 Glass: ガラス片  
 Pl: 斜長石  
 火山豆石の碎屑物と  
 考えられるブロック

- 毛梨野テフラ (Kn) において認められる火山豆石は、5mm程度の円形の粒子※であり、数層の同心円状の構造が認められ、構成粒子のほとんどは火山ガラス及び軽石片からなる。
- 長岡ほか (2001) 及び上記の特徴を踏まえると、毛梨野テフラ (Kn) において認められる火山豆石は、「①火山豆石の特徴の整理」における一般的な火山豆石であると判断されることから、「シルトからなる同心円状の構造を持つほぼ球形の粒子」の成因を明確にするため、当該火山豆石と比較を行うことは妥当であると判断される。

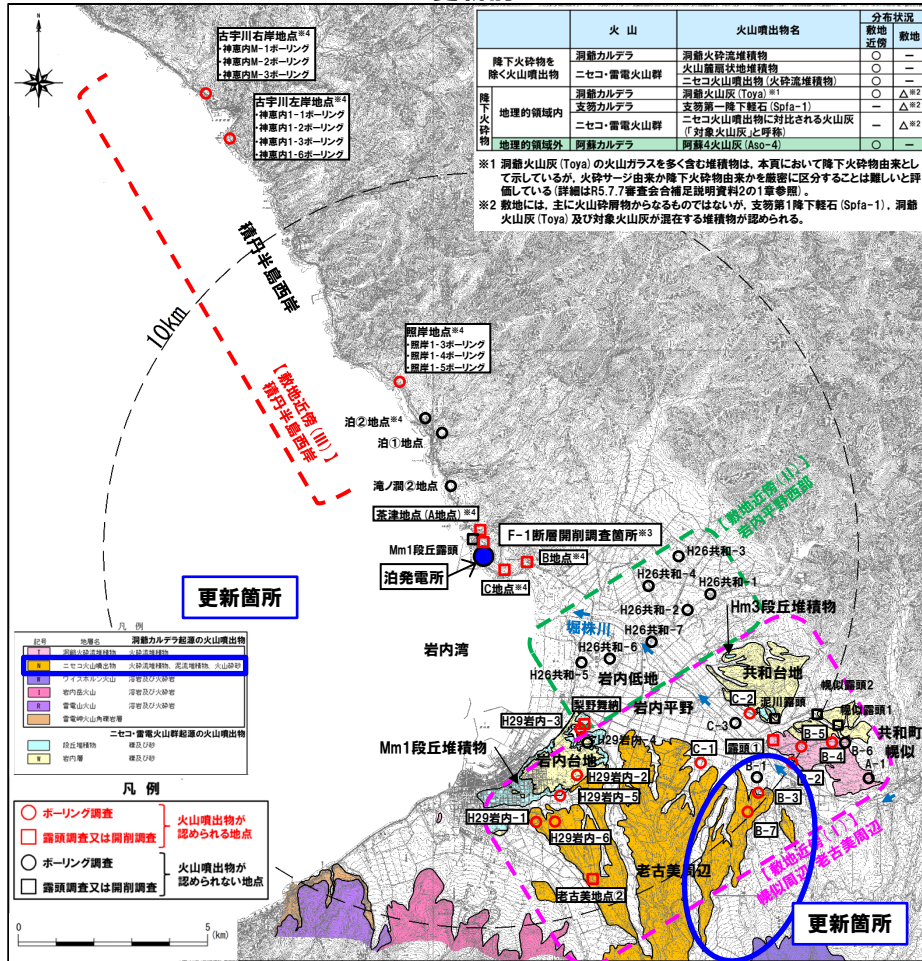
<更新前>

○文献調査及び地質調査を踏まえ、火山地質図の精緻化を行った  
 ○更新前の火山地質図(左下)及び更新後の火山地質図(右下)を示す。

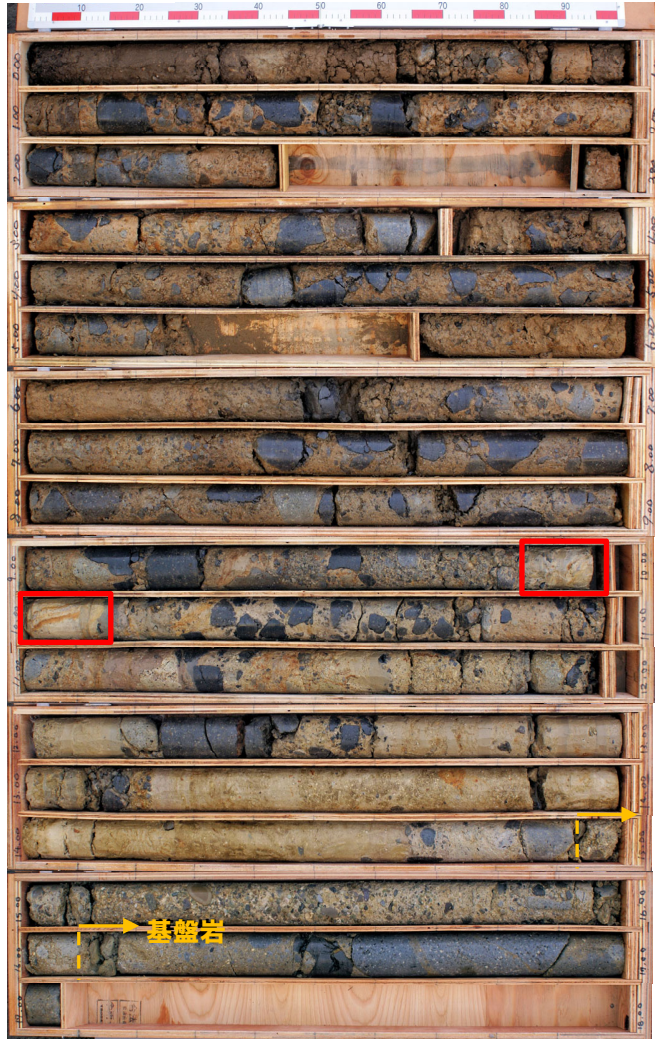
**□** : 礫を含まず、細粒な層相を呈し、層相区分として「火山灰」と明記されている箇所  
 コア写真(深度0~17m)(2010年4月撮影)

孔口標高:33.05m

神恵内M-3 孔口標高 33.05m 掘進長 17.00m
