第5図-33 基準津波（波源D，防波堤損傷なし）の水位変動・流向ベクトル(33/53)

第6図-1 基準津波（波源D，北及び南防波堤損傷）の水位変動・流向ベクトル(1/53)

第7図-1 基準津波（波源D，南防波堤損傷）の水位変動・流向ベクトル(1/53)

第8図-1 基準津波（波源D，北防波堤損傷）の水位変動・流向ベクトル(1/53)

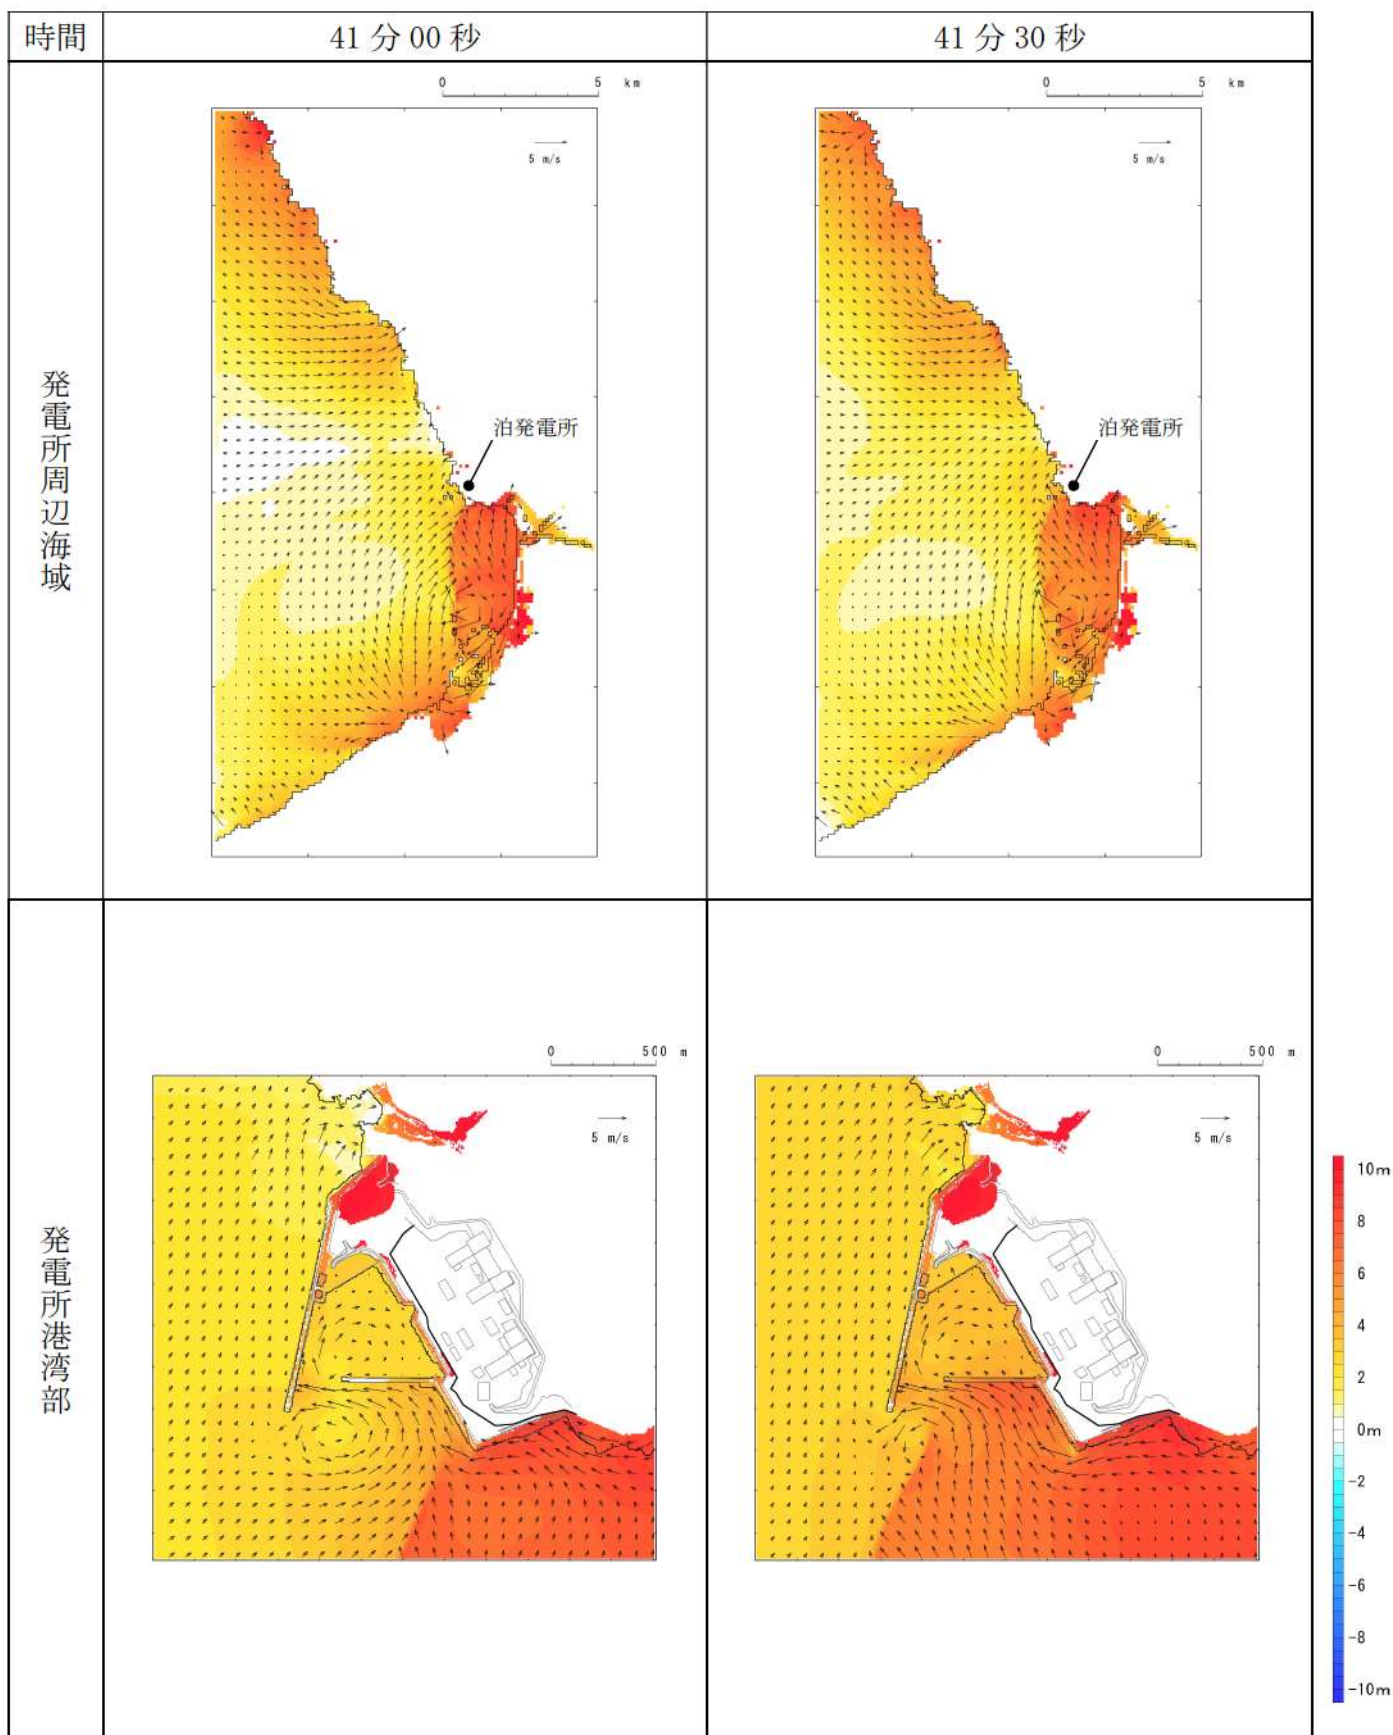
第5図-34 基準津波（波源D，防波堤損傷なし）の水位変動・流向ベクトル(34/53)

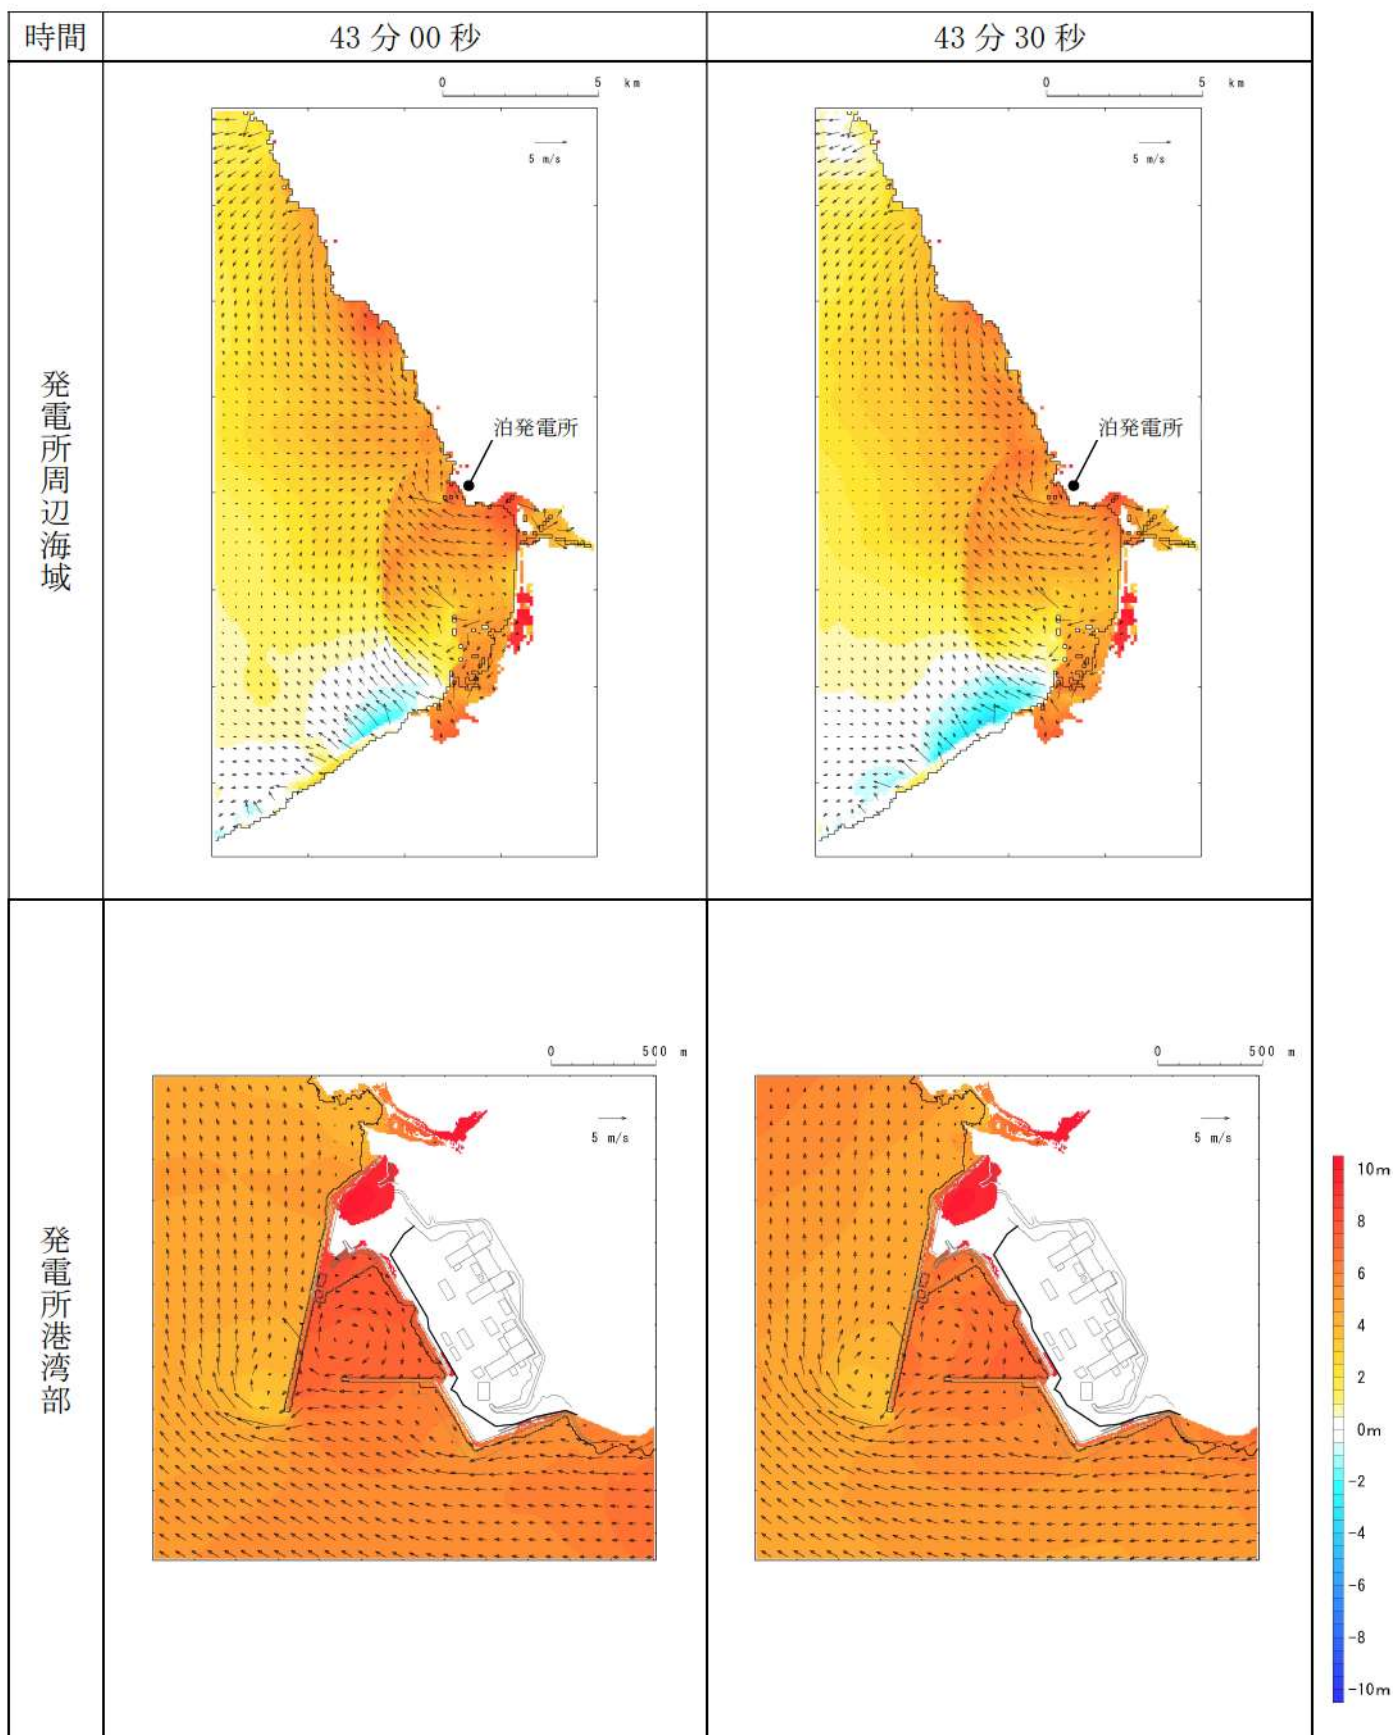
第5図-36 基準津波（波源D，防波堤損傷なし）の水位変動・流向ベクトル(36/53)

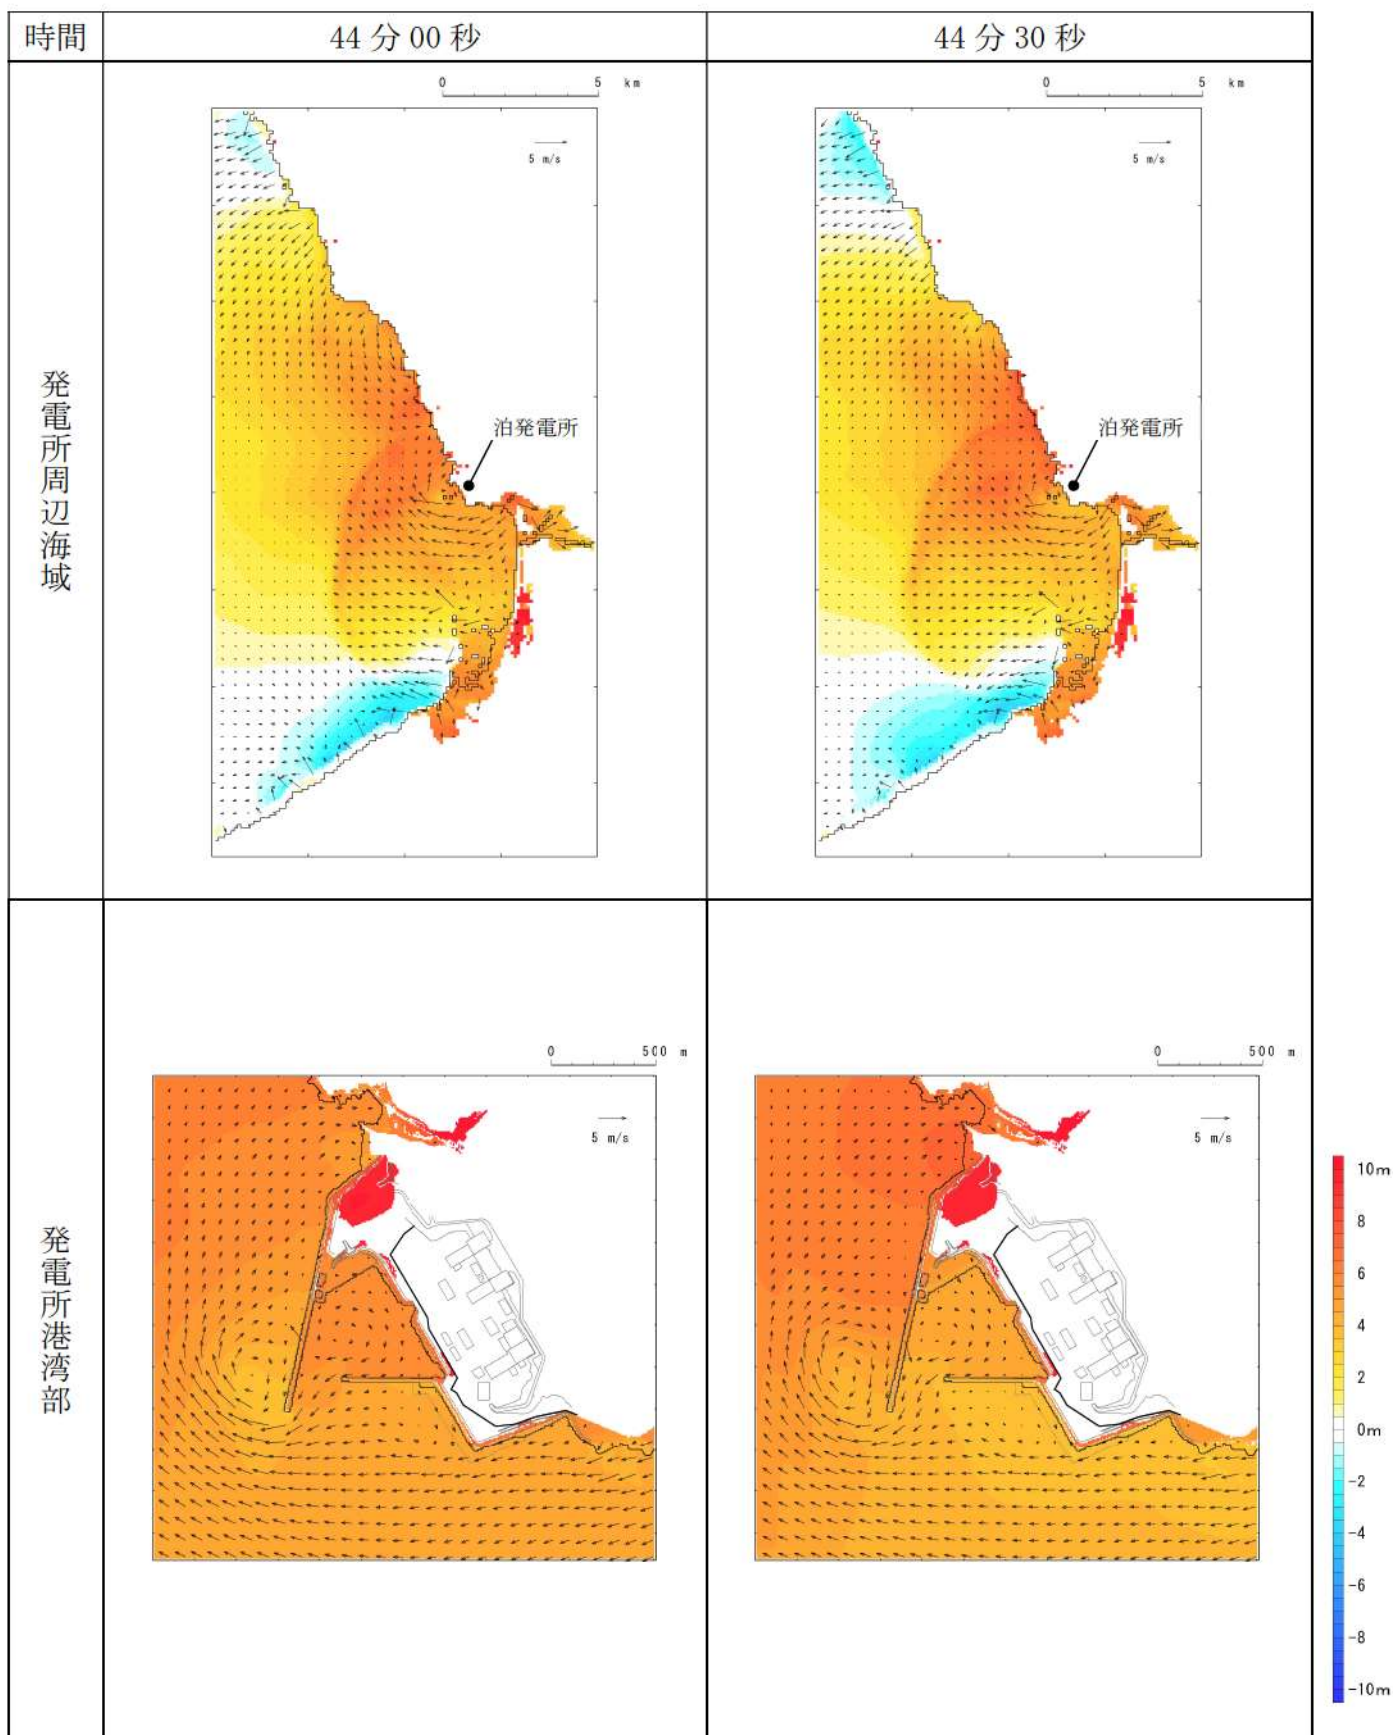
第5図-37 基準津波（波源D，防波堤損傷なし）の水位変動・流向ベクトル(37/53)

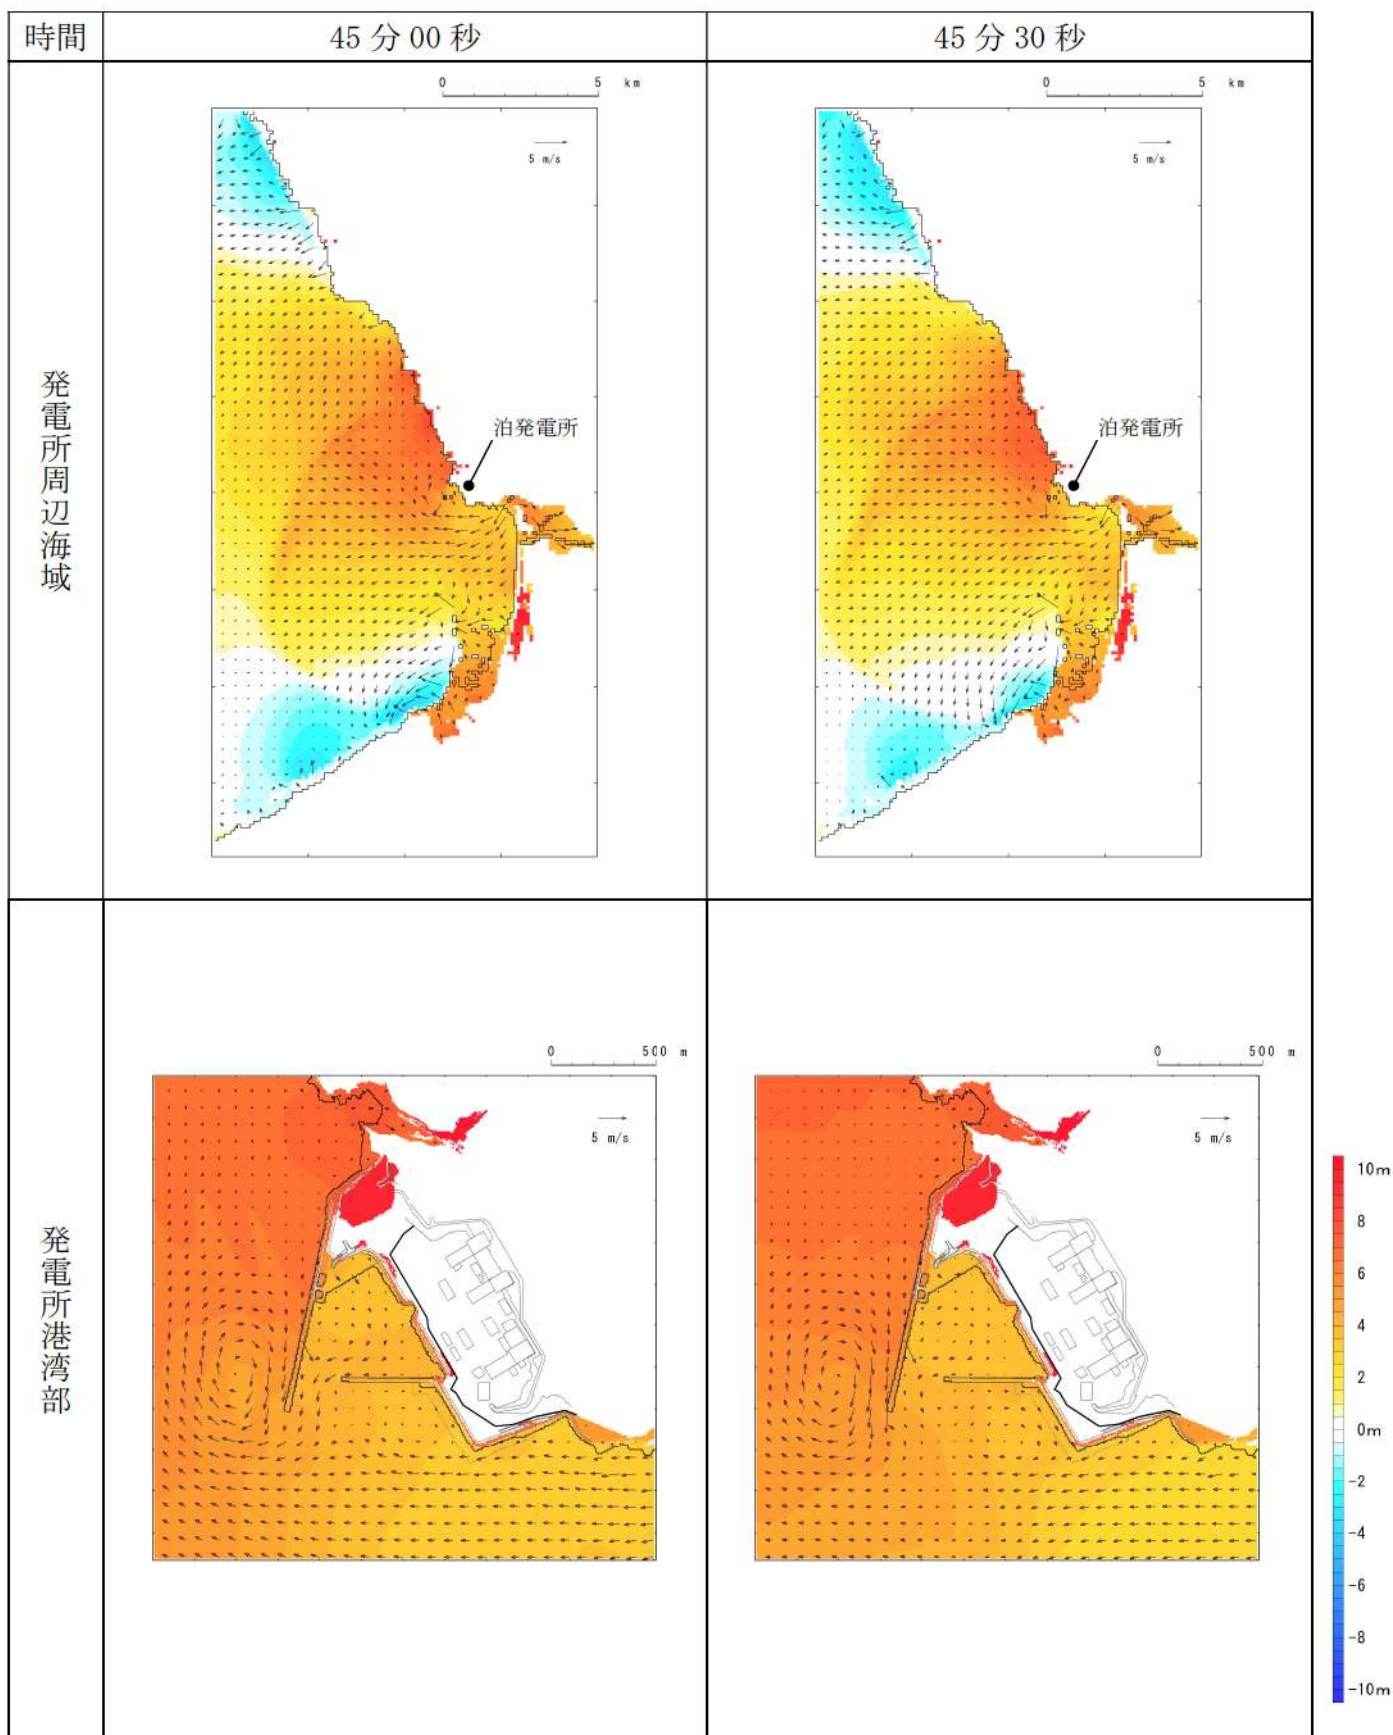
第5図-38 基準津波（波源D，防波堤損傷なし）の水位変動・流向ベクトル(38/53)

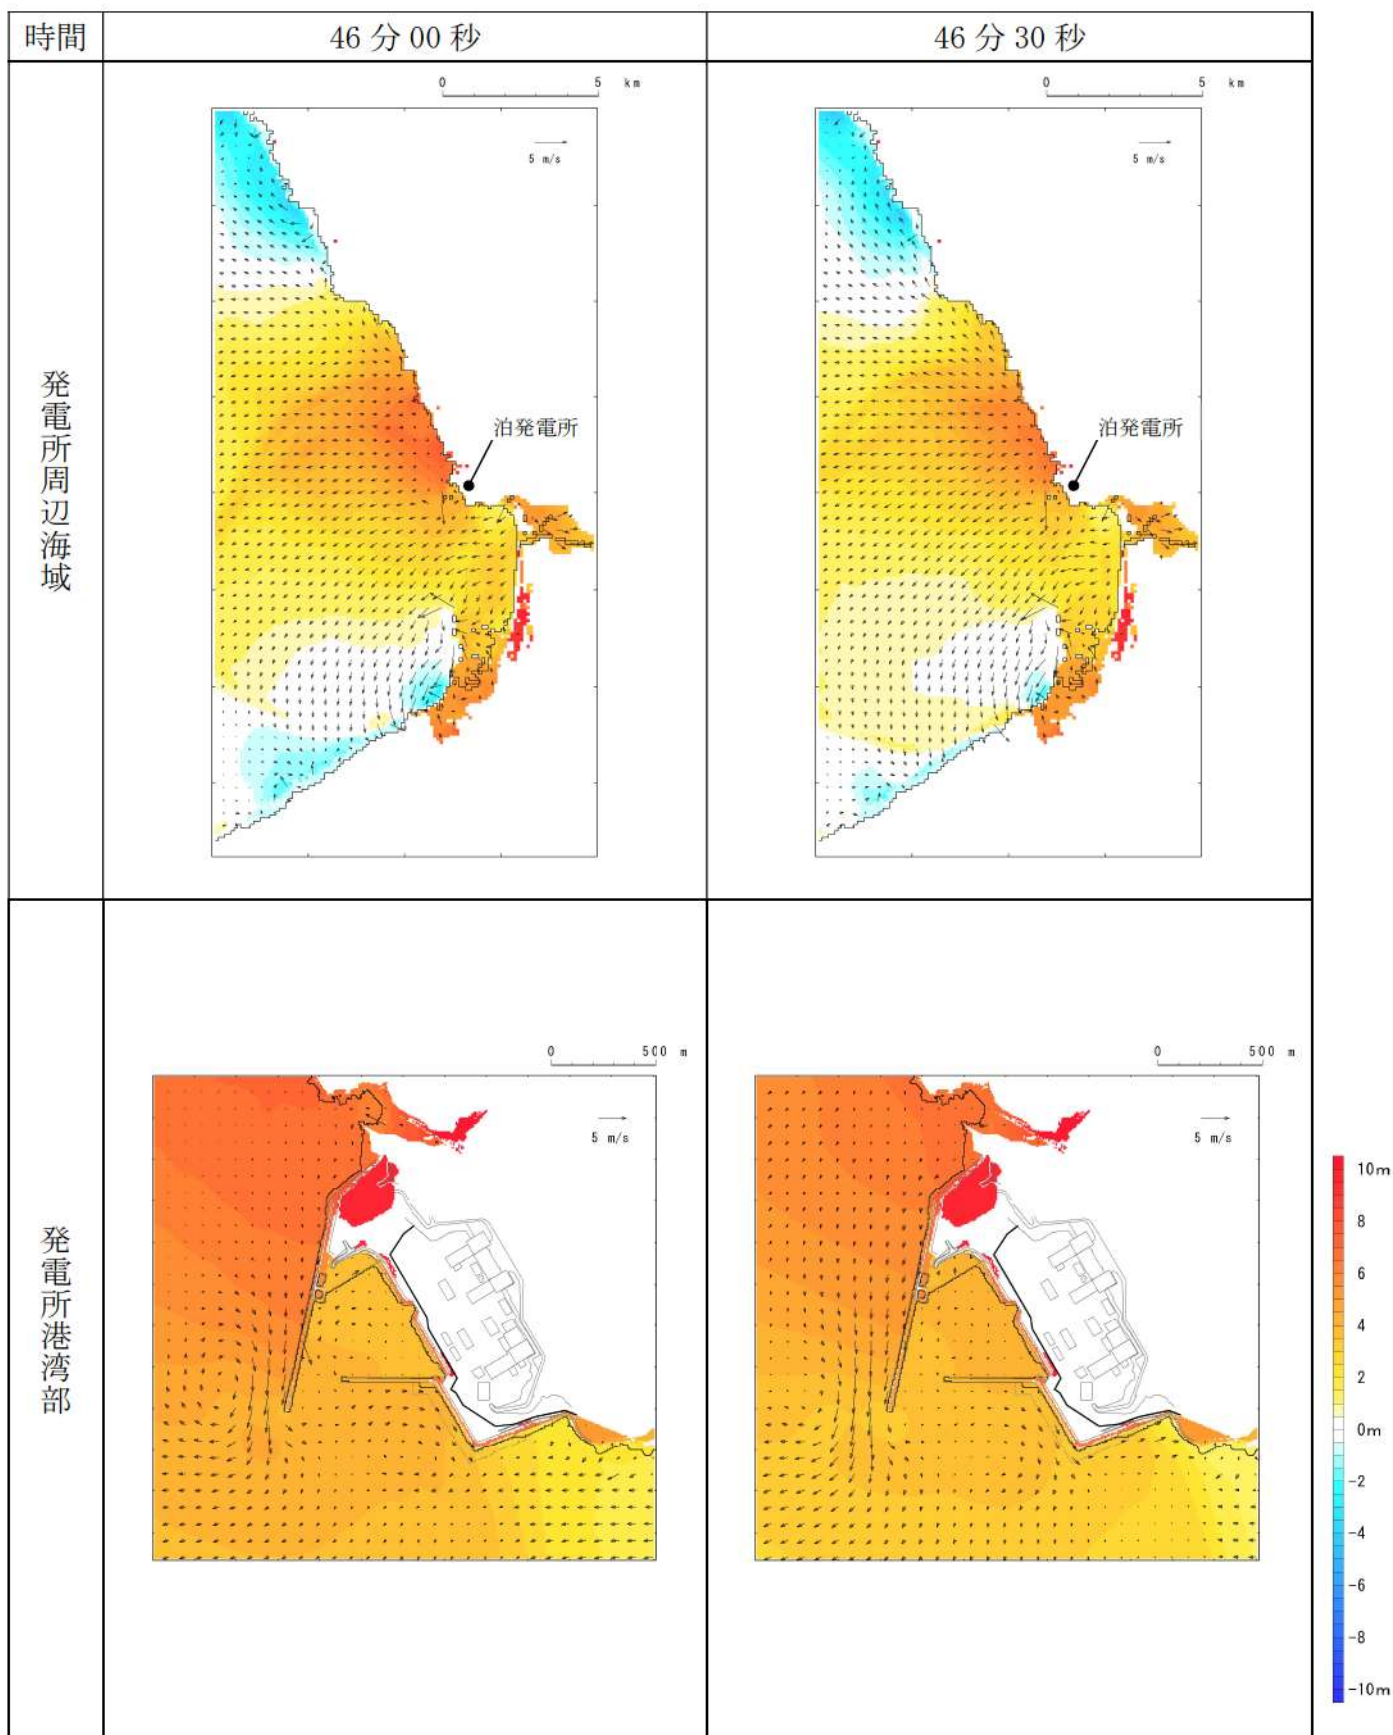
第5図-39 基準津波（波源D，防波堤損傷なし）の水位変動・流向ベクトル(39/53)

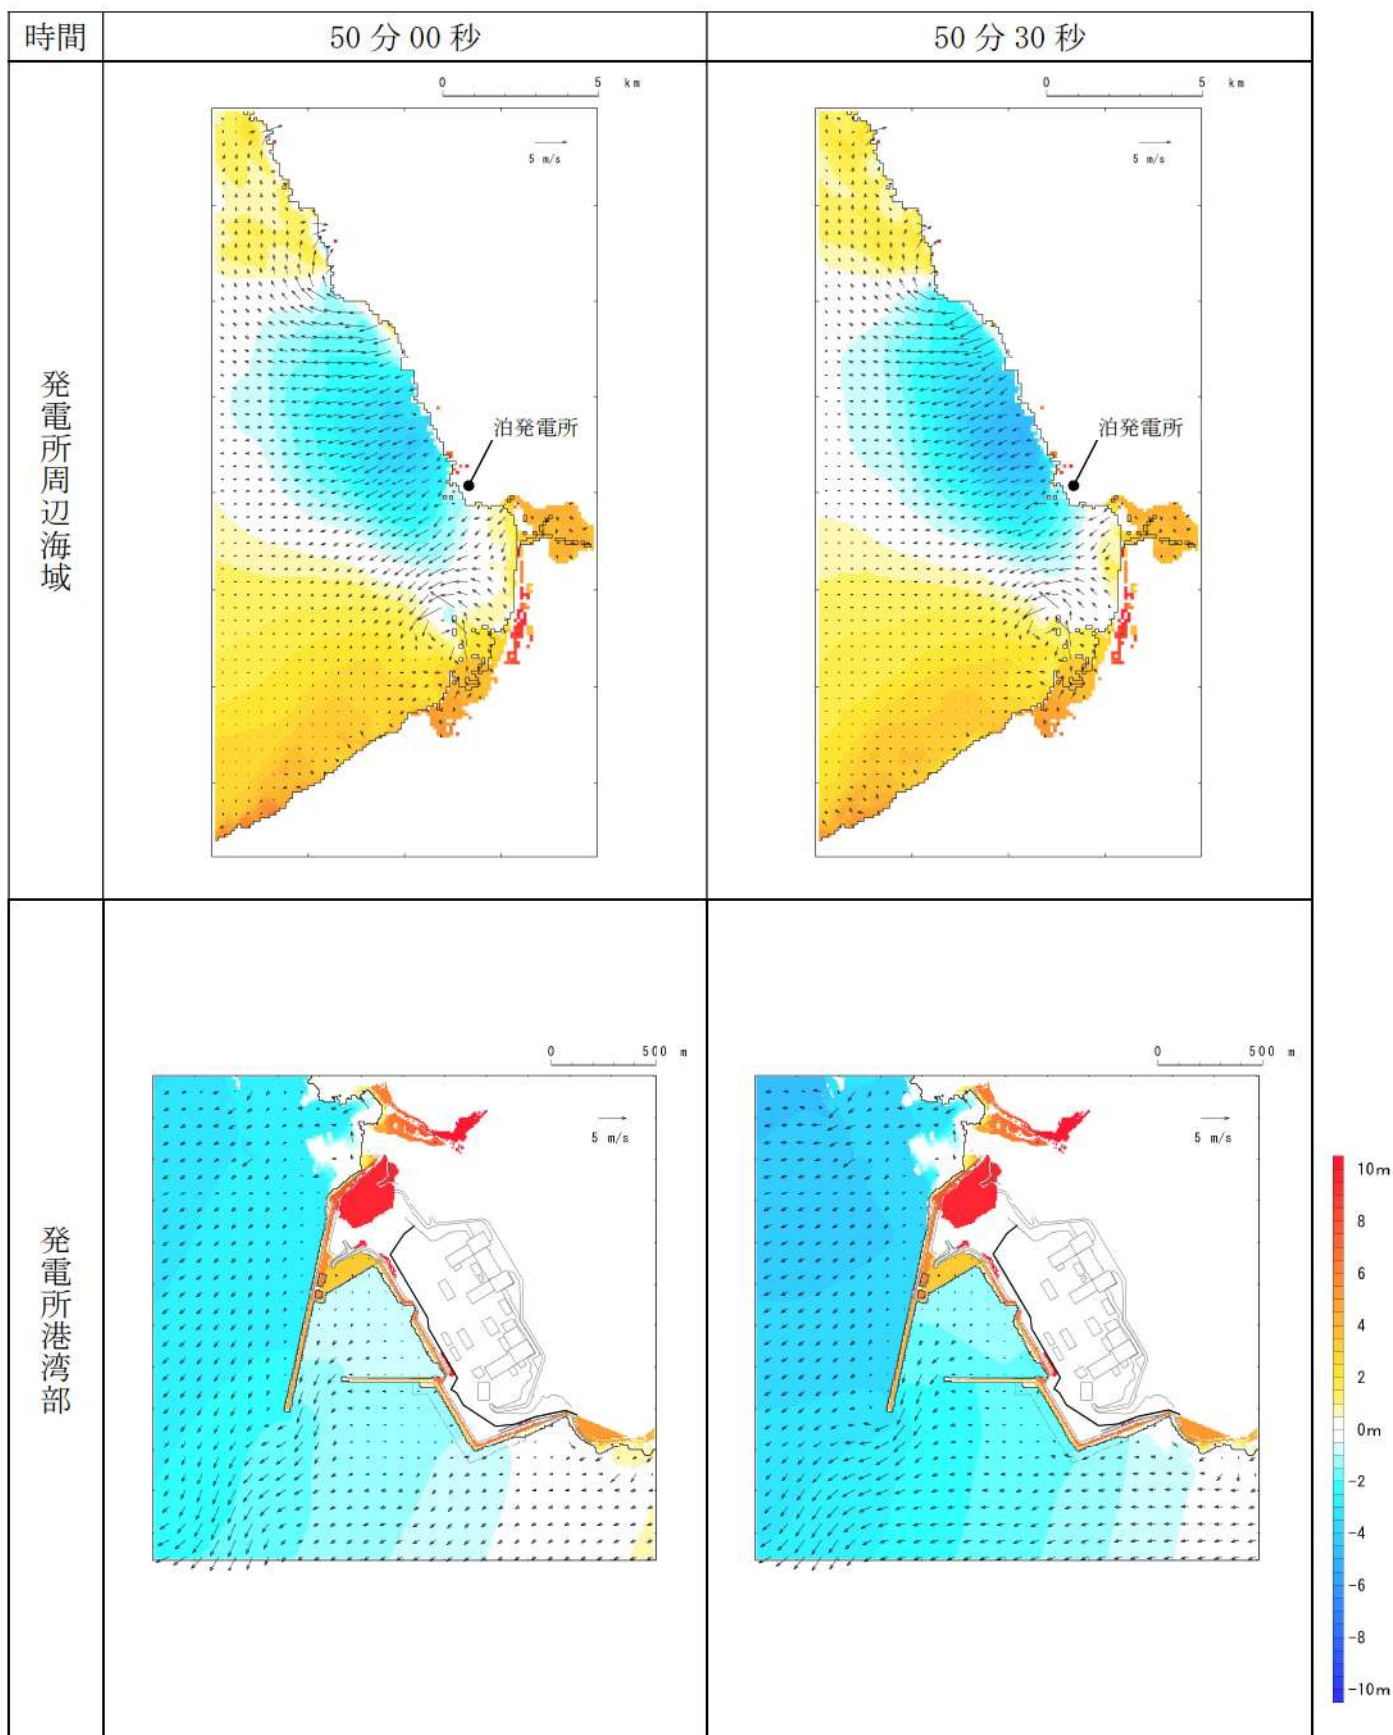
第5図-43 基準津波（波源D，防波堤損傷なし）の水位変動・流向ベクトル(43/53)

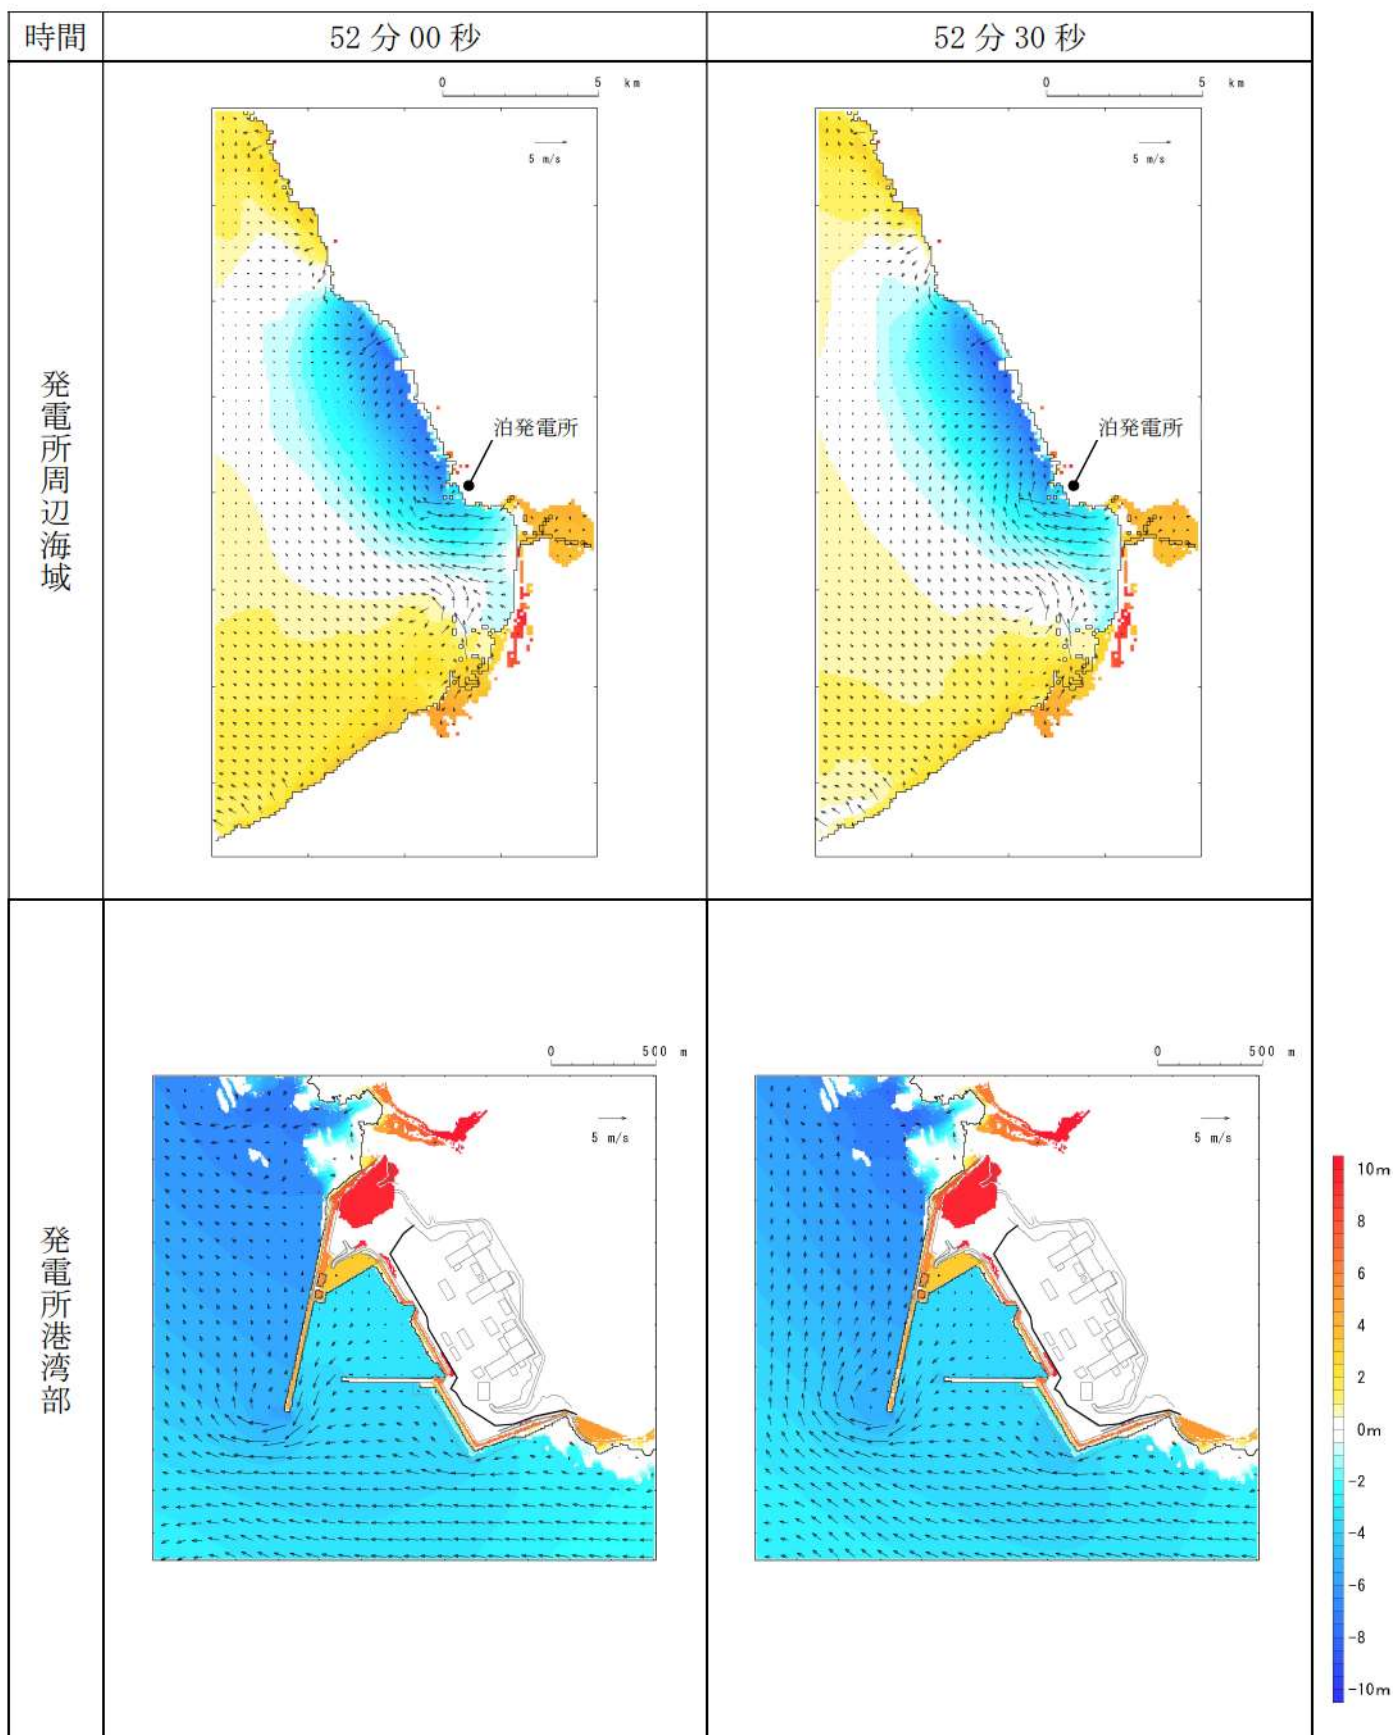
第5図-45 基準津波（波源D，防波堤損傷なし）の水位変動・流向ベクトル(45/53)

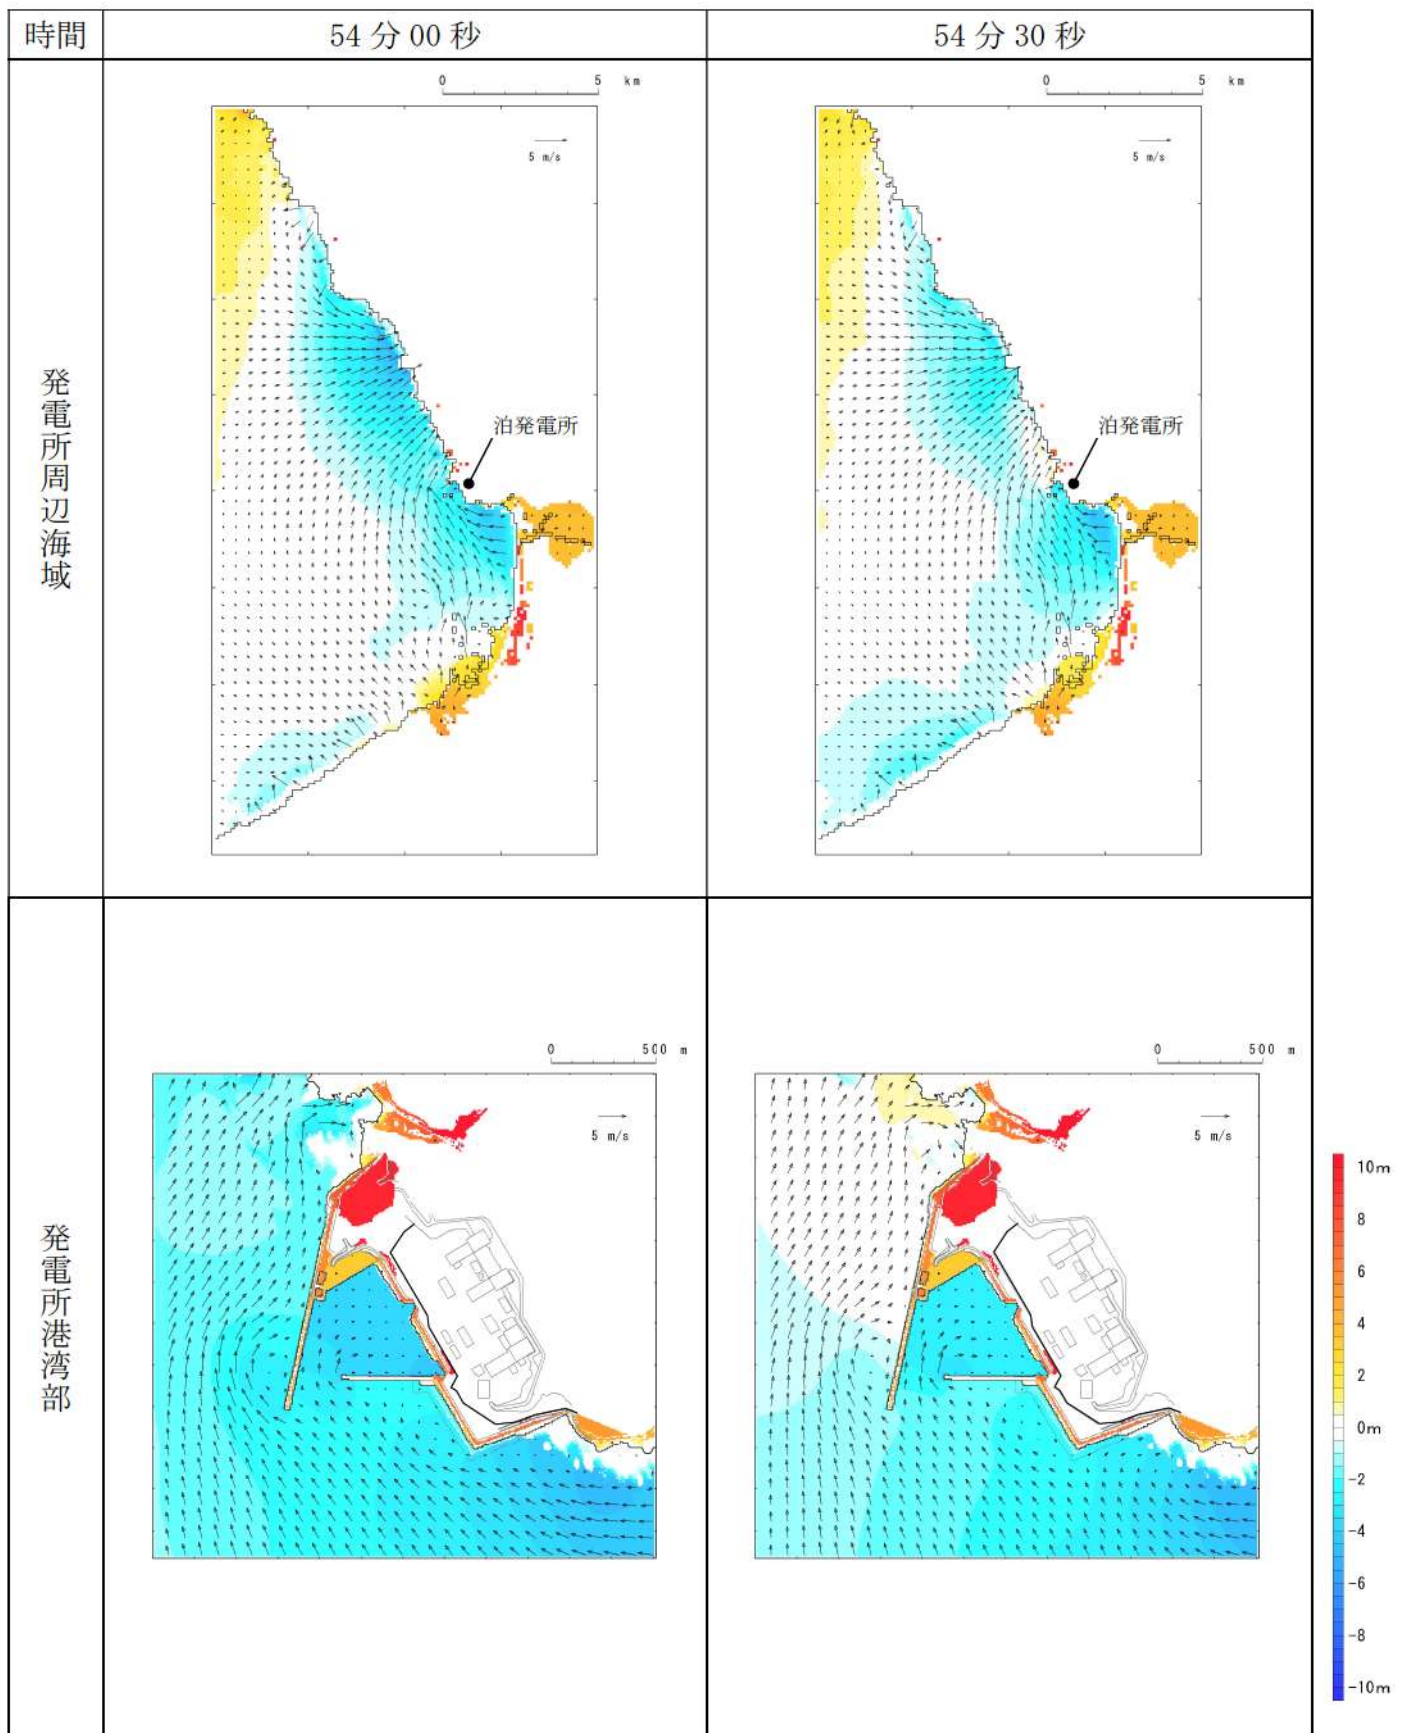
第5図-47 基準津波（波源D，防波堤損傷なし）の水位変動・流向ベクトル(47/53)

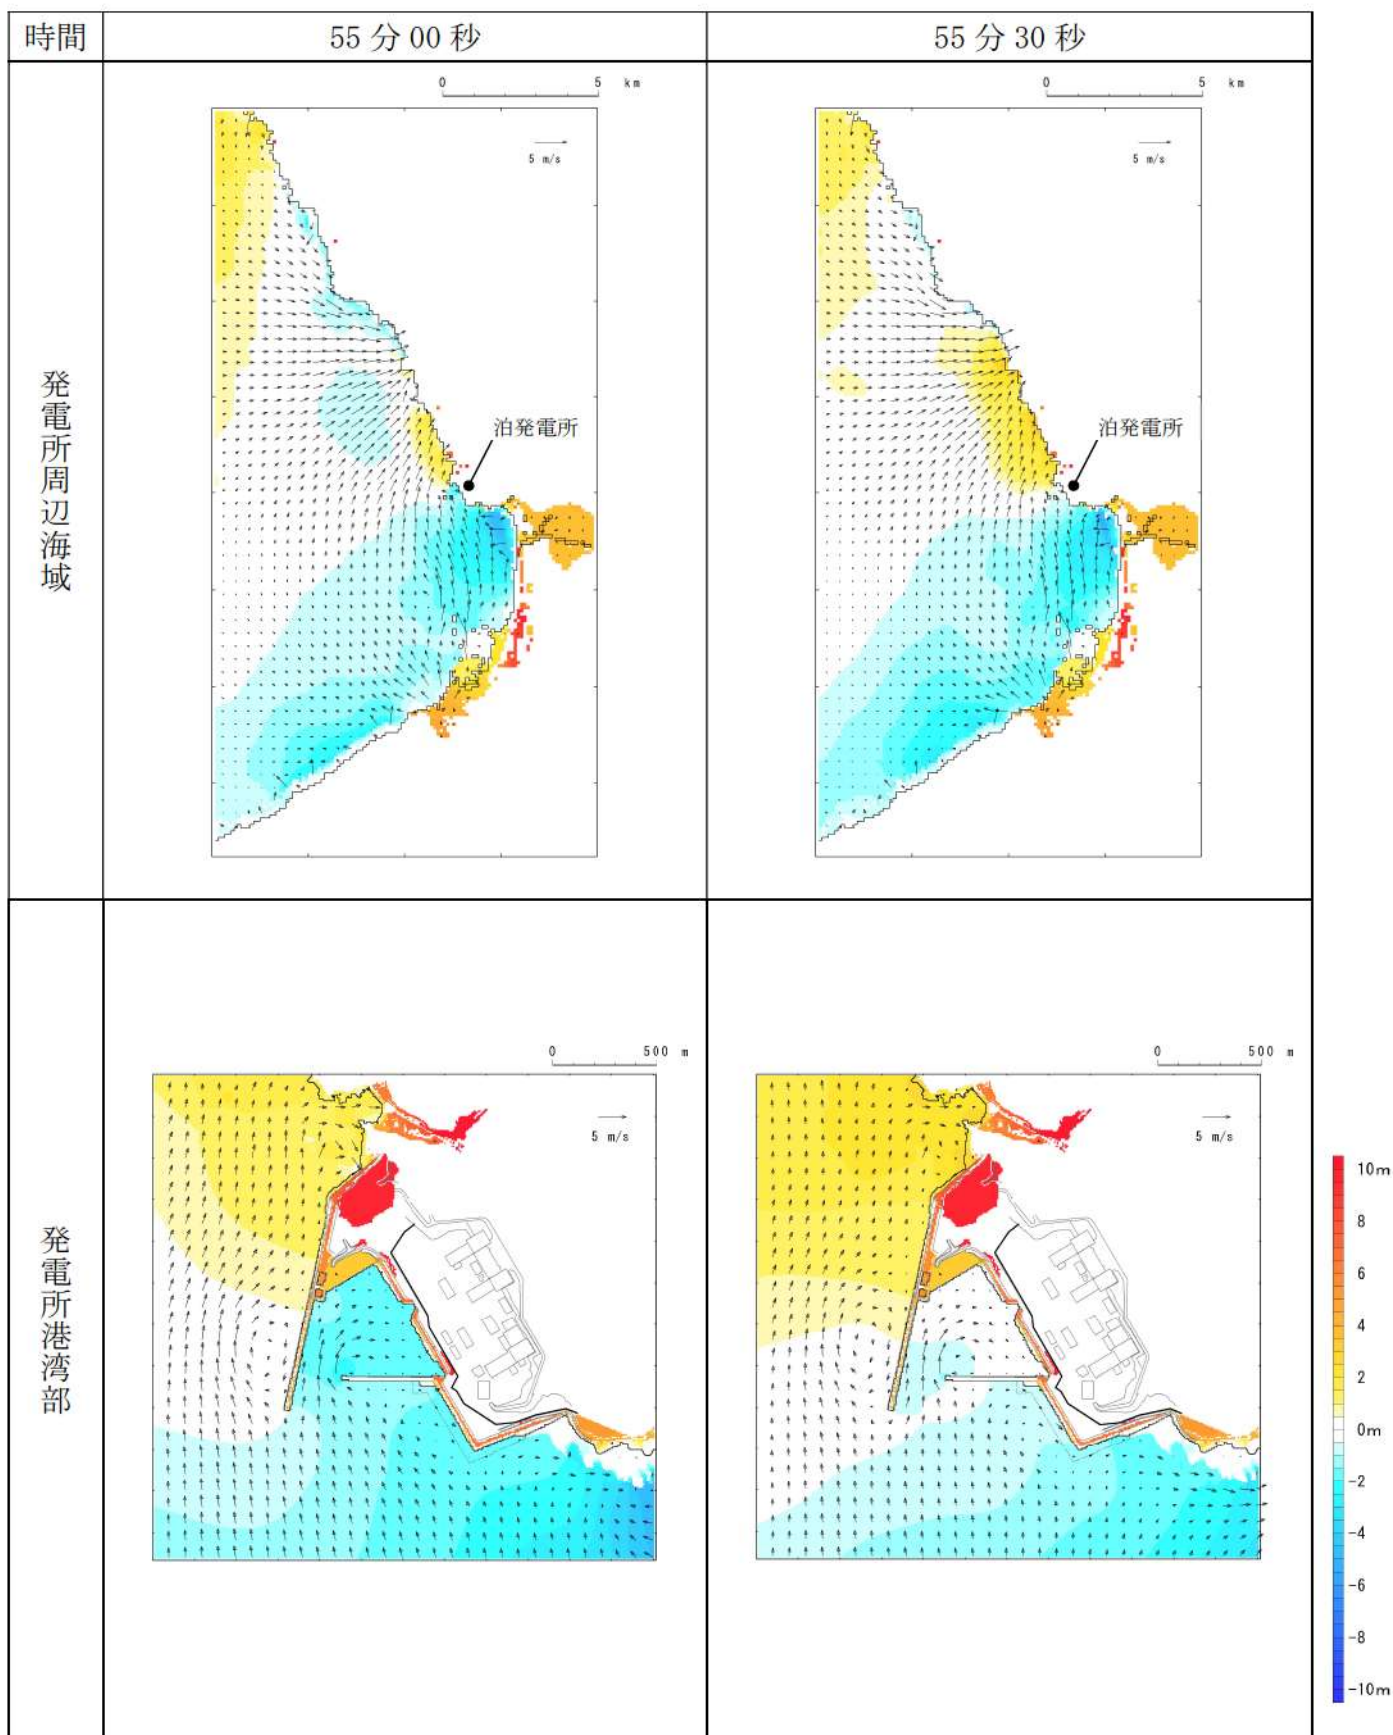
第5図-48 基準津波（波源D，防波堤損傷なし）の水位変動・流向ベクトル(48/53)
