第5図-33 基準津波（波源D，防波堤損傷なし）の水位変動・流向ベクトル(33/53)

第6図-1 基準津波（波源D，北及び南防波堤損傷）の水位変動・流向ベクトル(1/53)

第7図-1 基準津波（波源D，南防波堤損傷）の水位変動・流向ベクトル(1/53)

第8図-1 基準津波（波源D，北防波堤損傷）の水位変動・流向ベクトル(1/53)

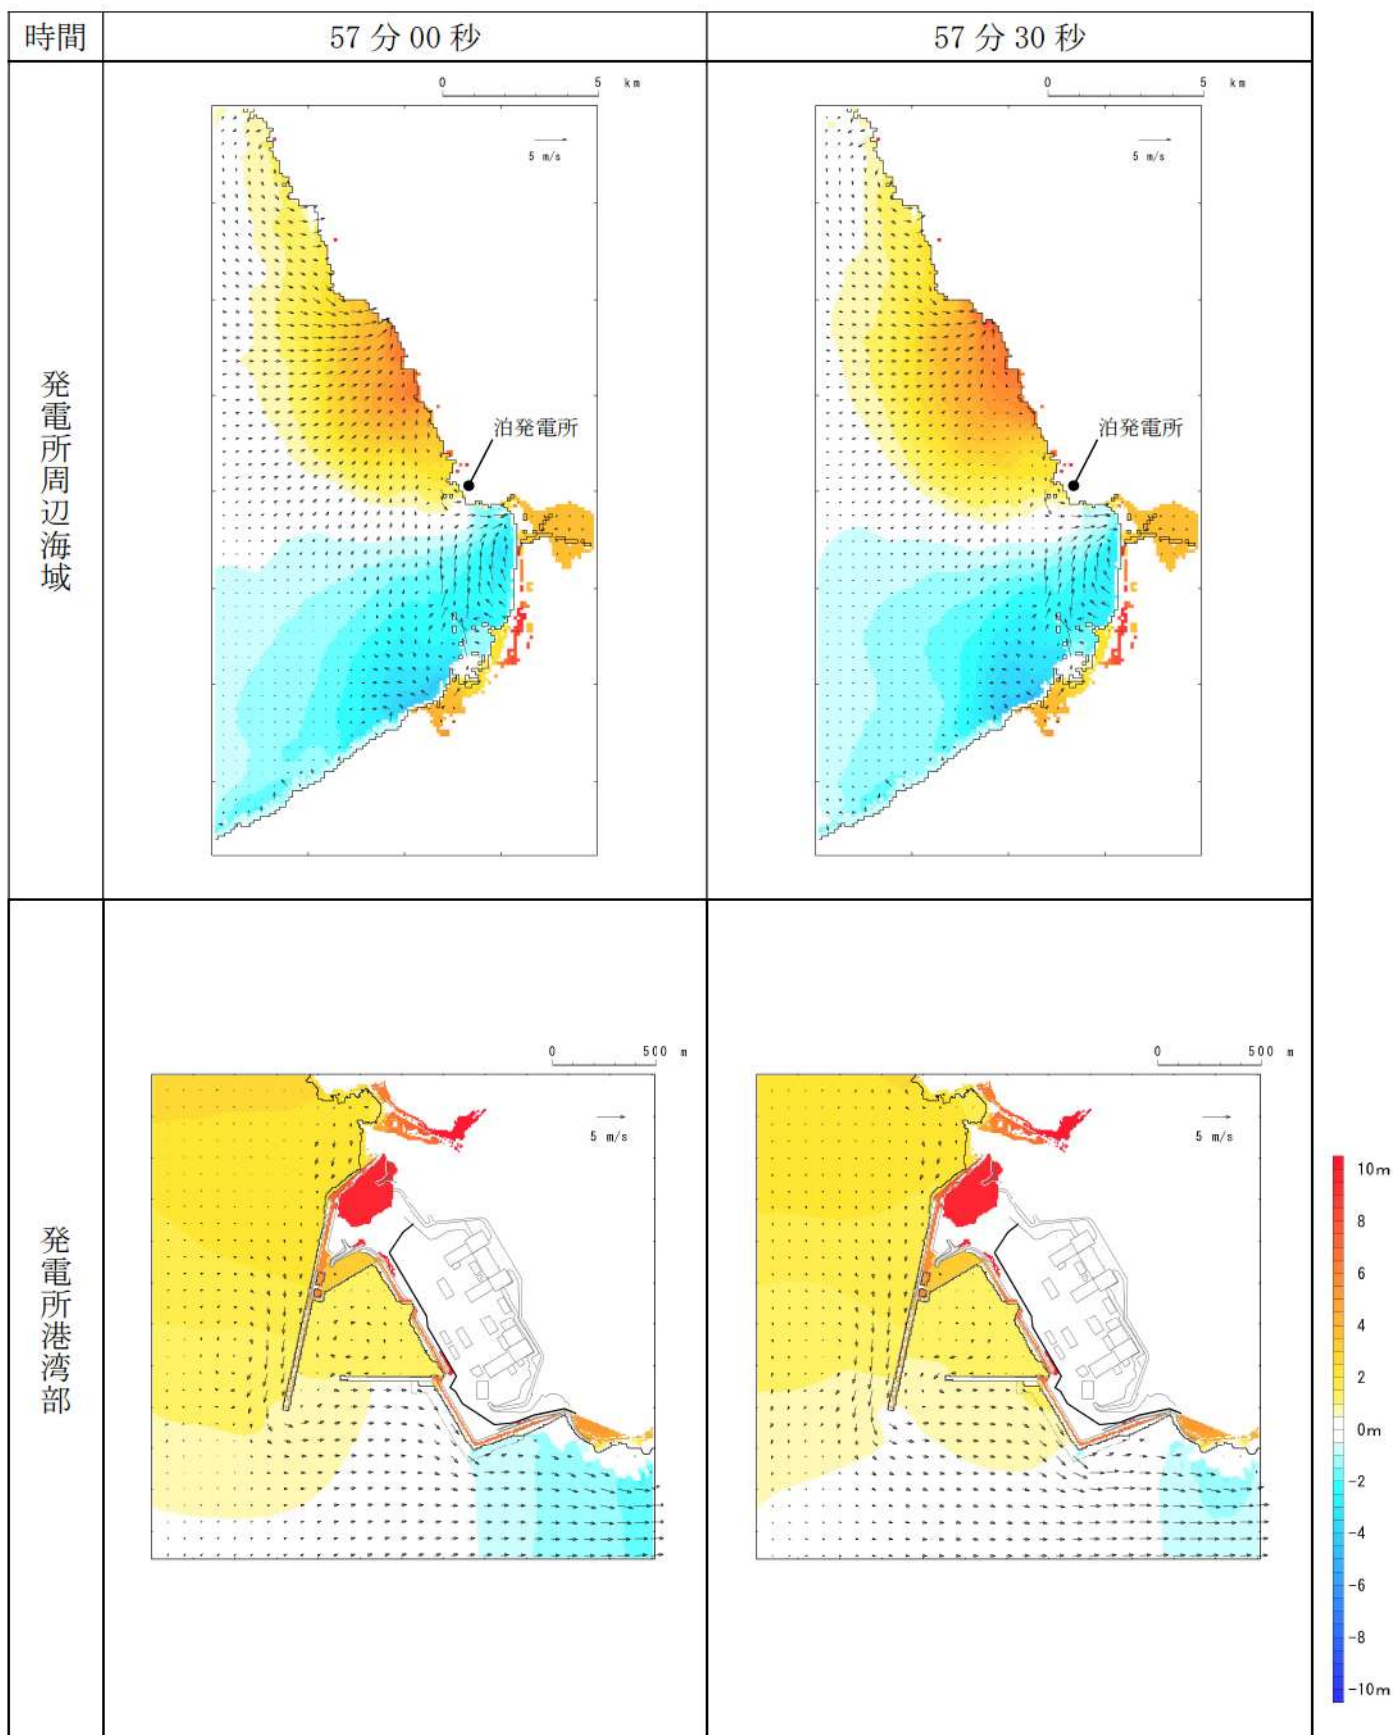
第5図-50 基準津波（波源D，防波堤損傷なし）の水位変動・流向ベクトル(50/53)

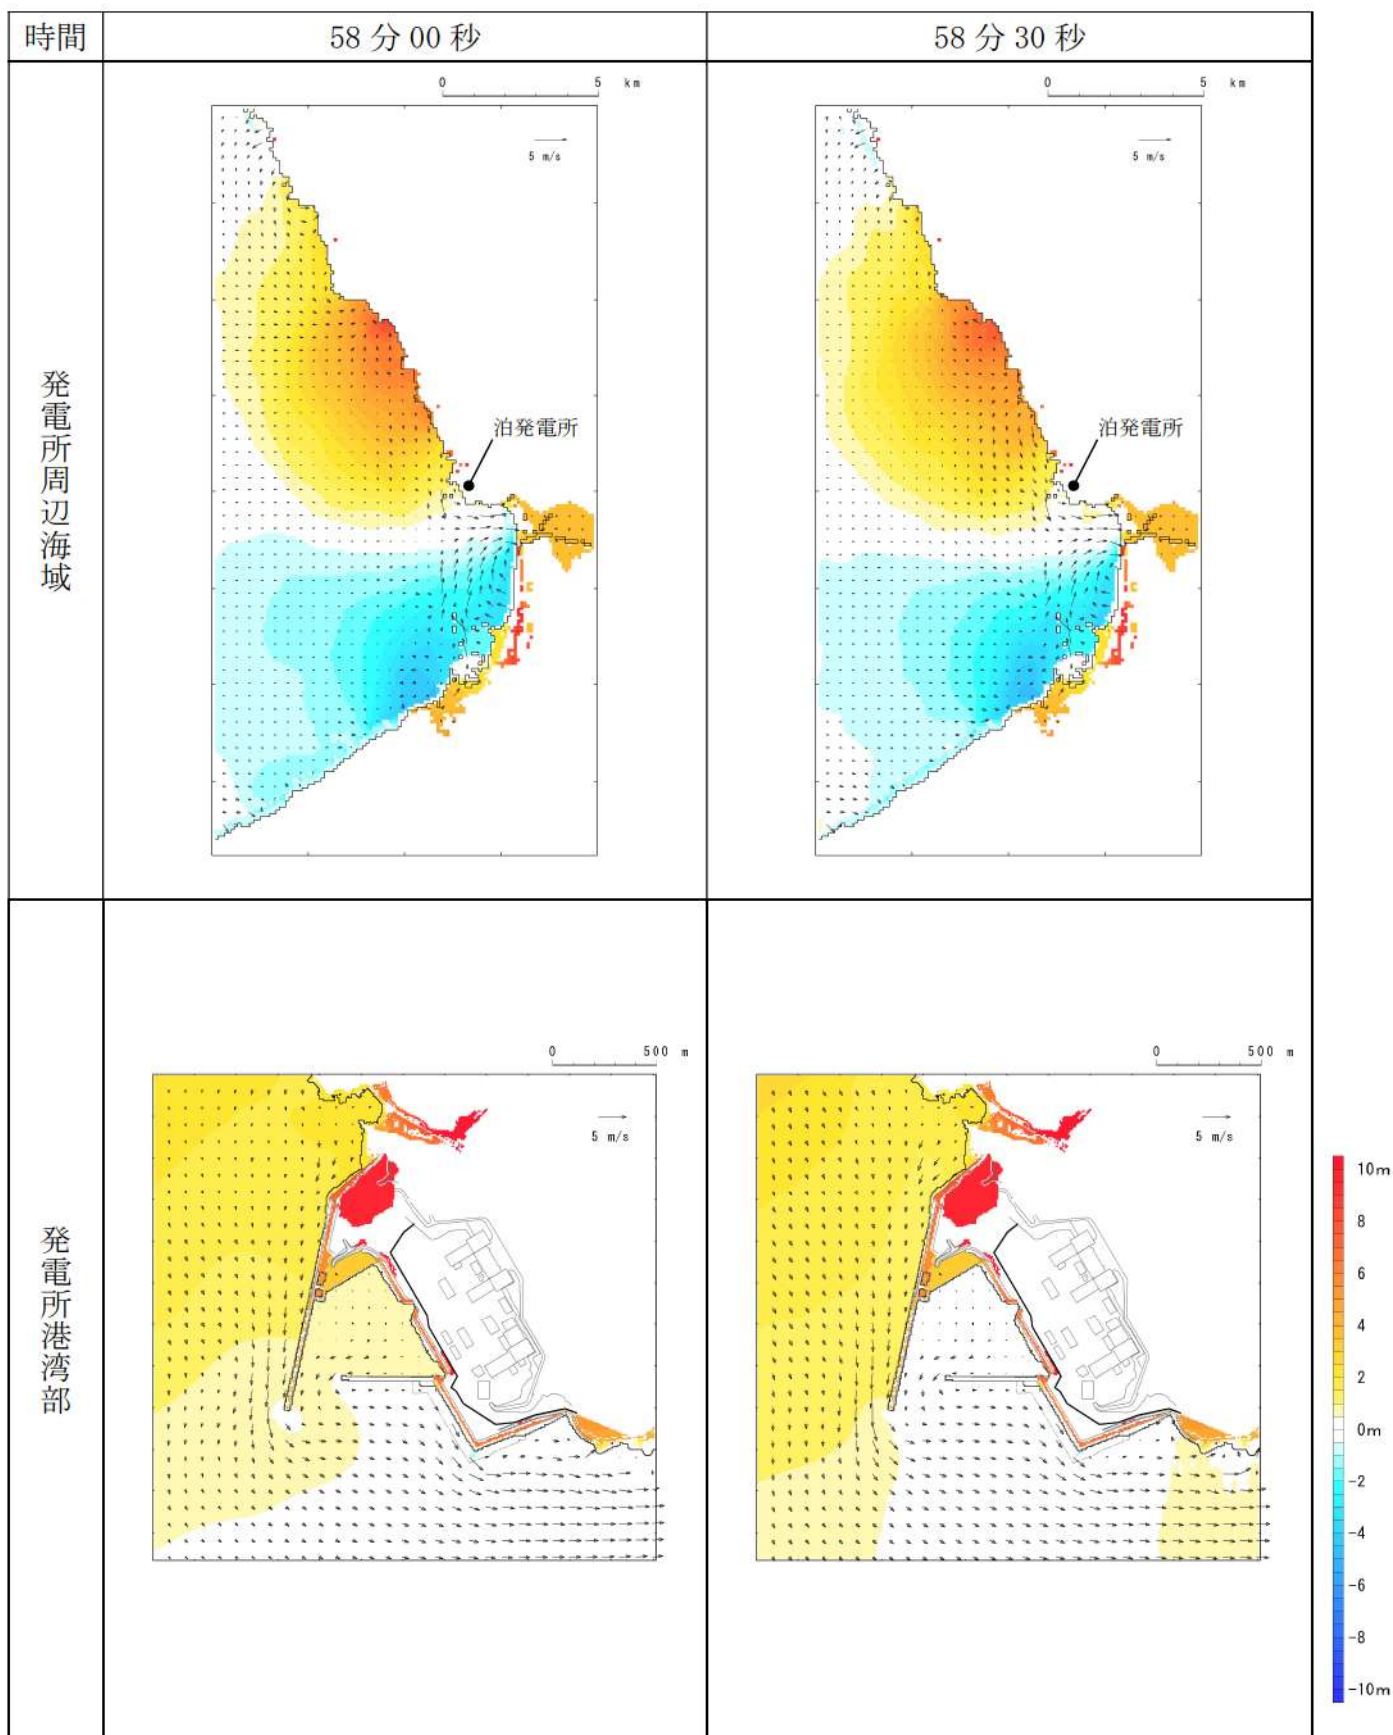
第5図-51 基準津波（波源D，防波堤損傷なし）の水位変動・流向ベクトル(51/53)

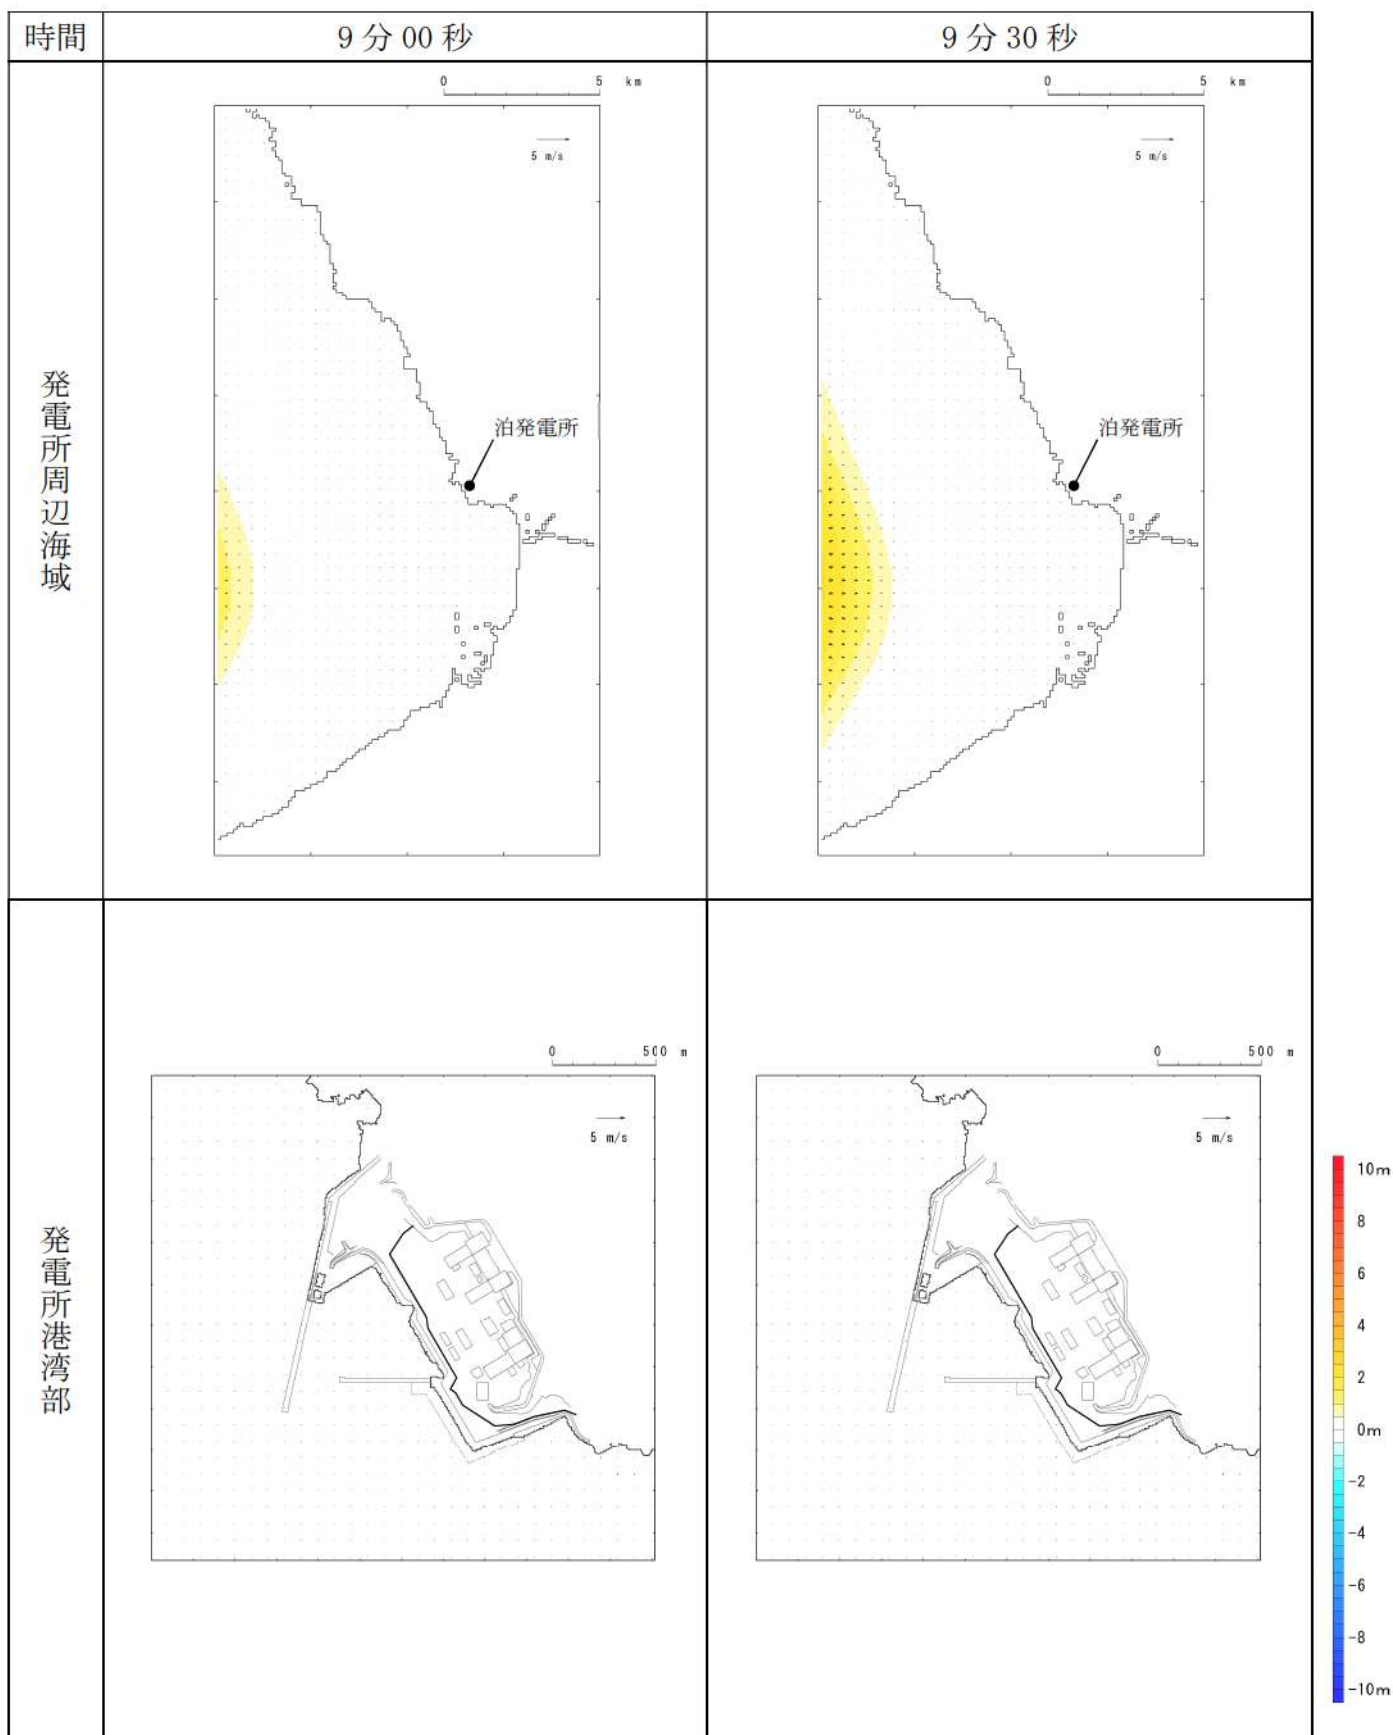
第6図-2 基準津波（波源D，北及び南防波堤損傷）の水位変動・流向ベクトル(2/53)

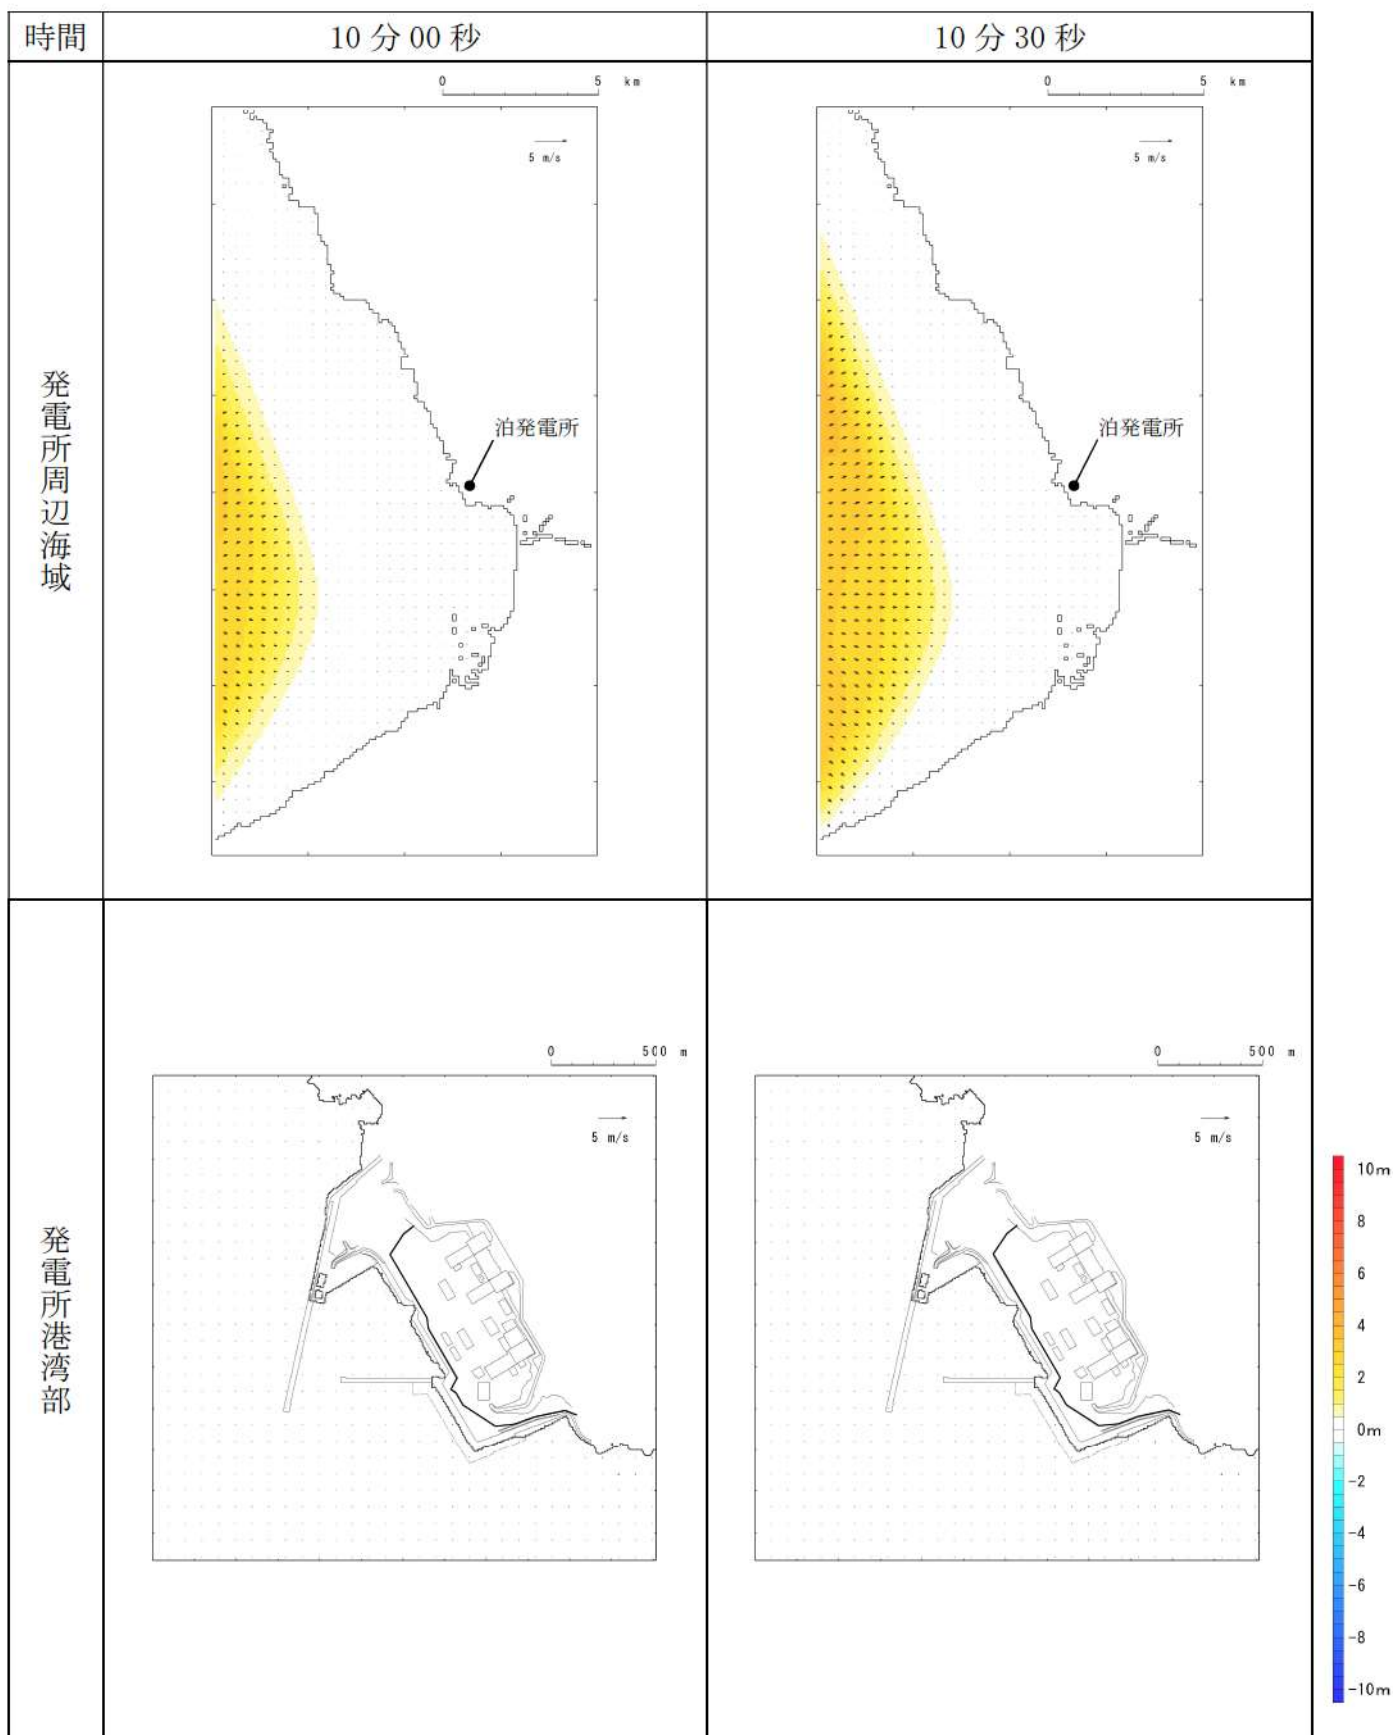
第6図-3 基準津波（波源D，北及び南防波堤損傷）の水位変動・流向ベクトル(3/53)

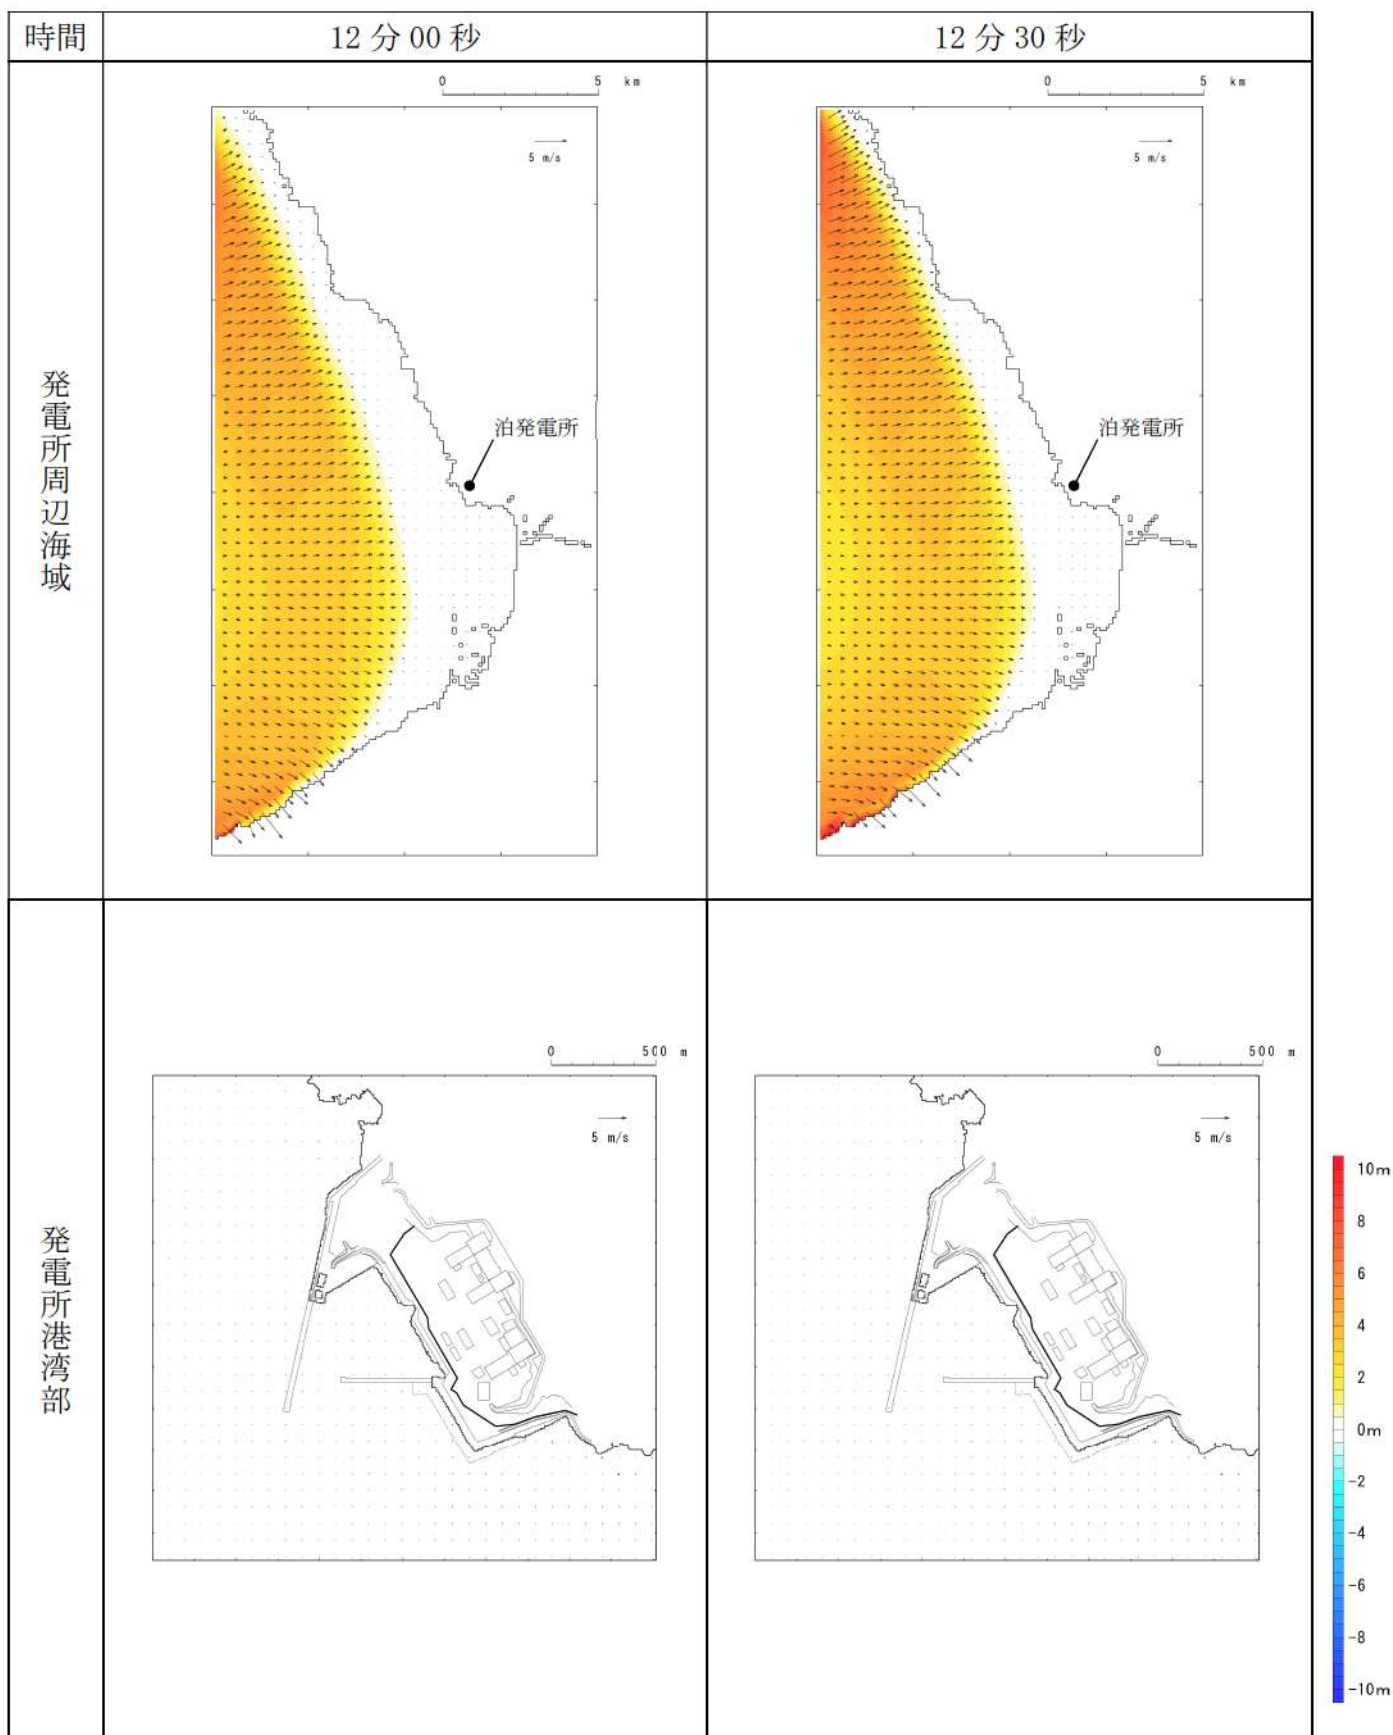
第6図-5 基準津波（波源D，北及び南防波堤損傷）の水位変動・流向ベクトル(5/53)

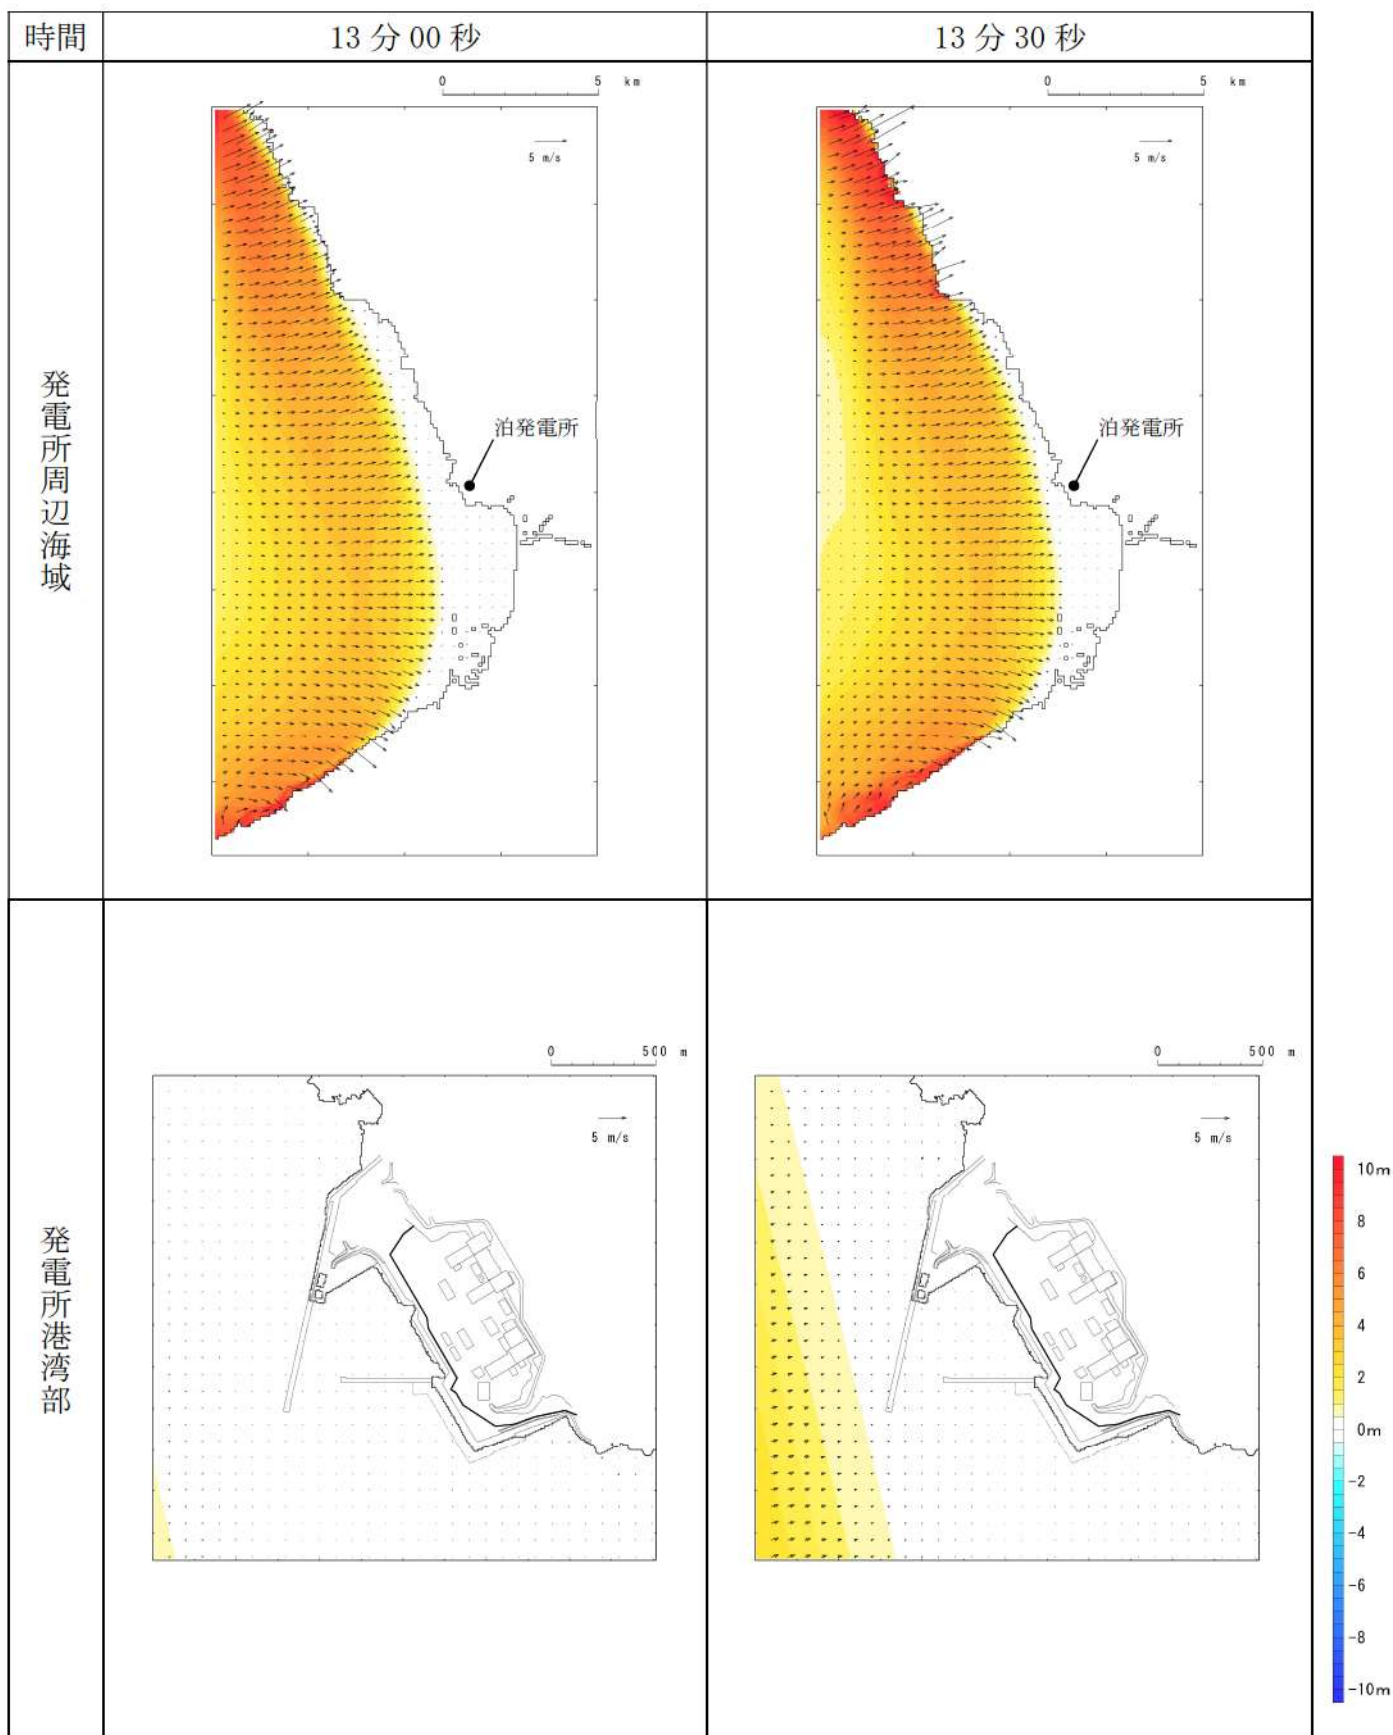
第6図-6 基準津波（波源D，北及び南防波堤損傷）の水位変動・流向ベクトル(6/53)

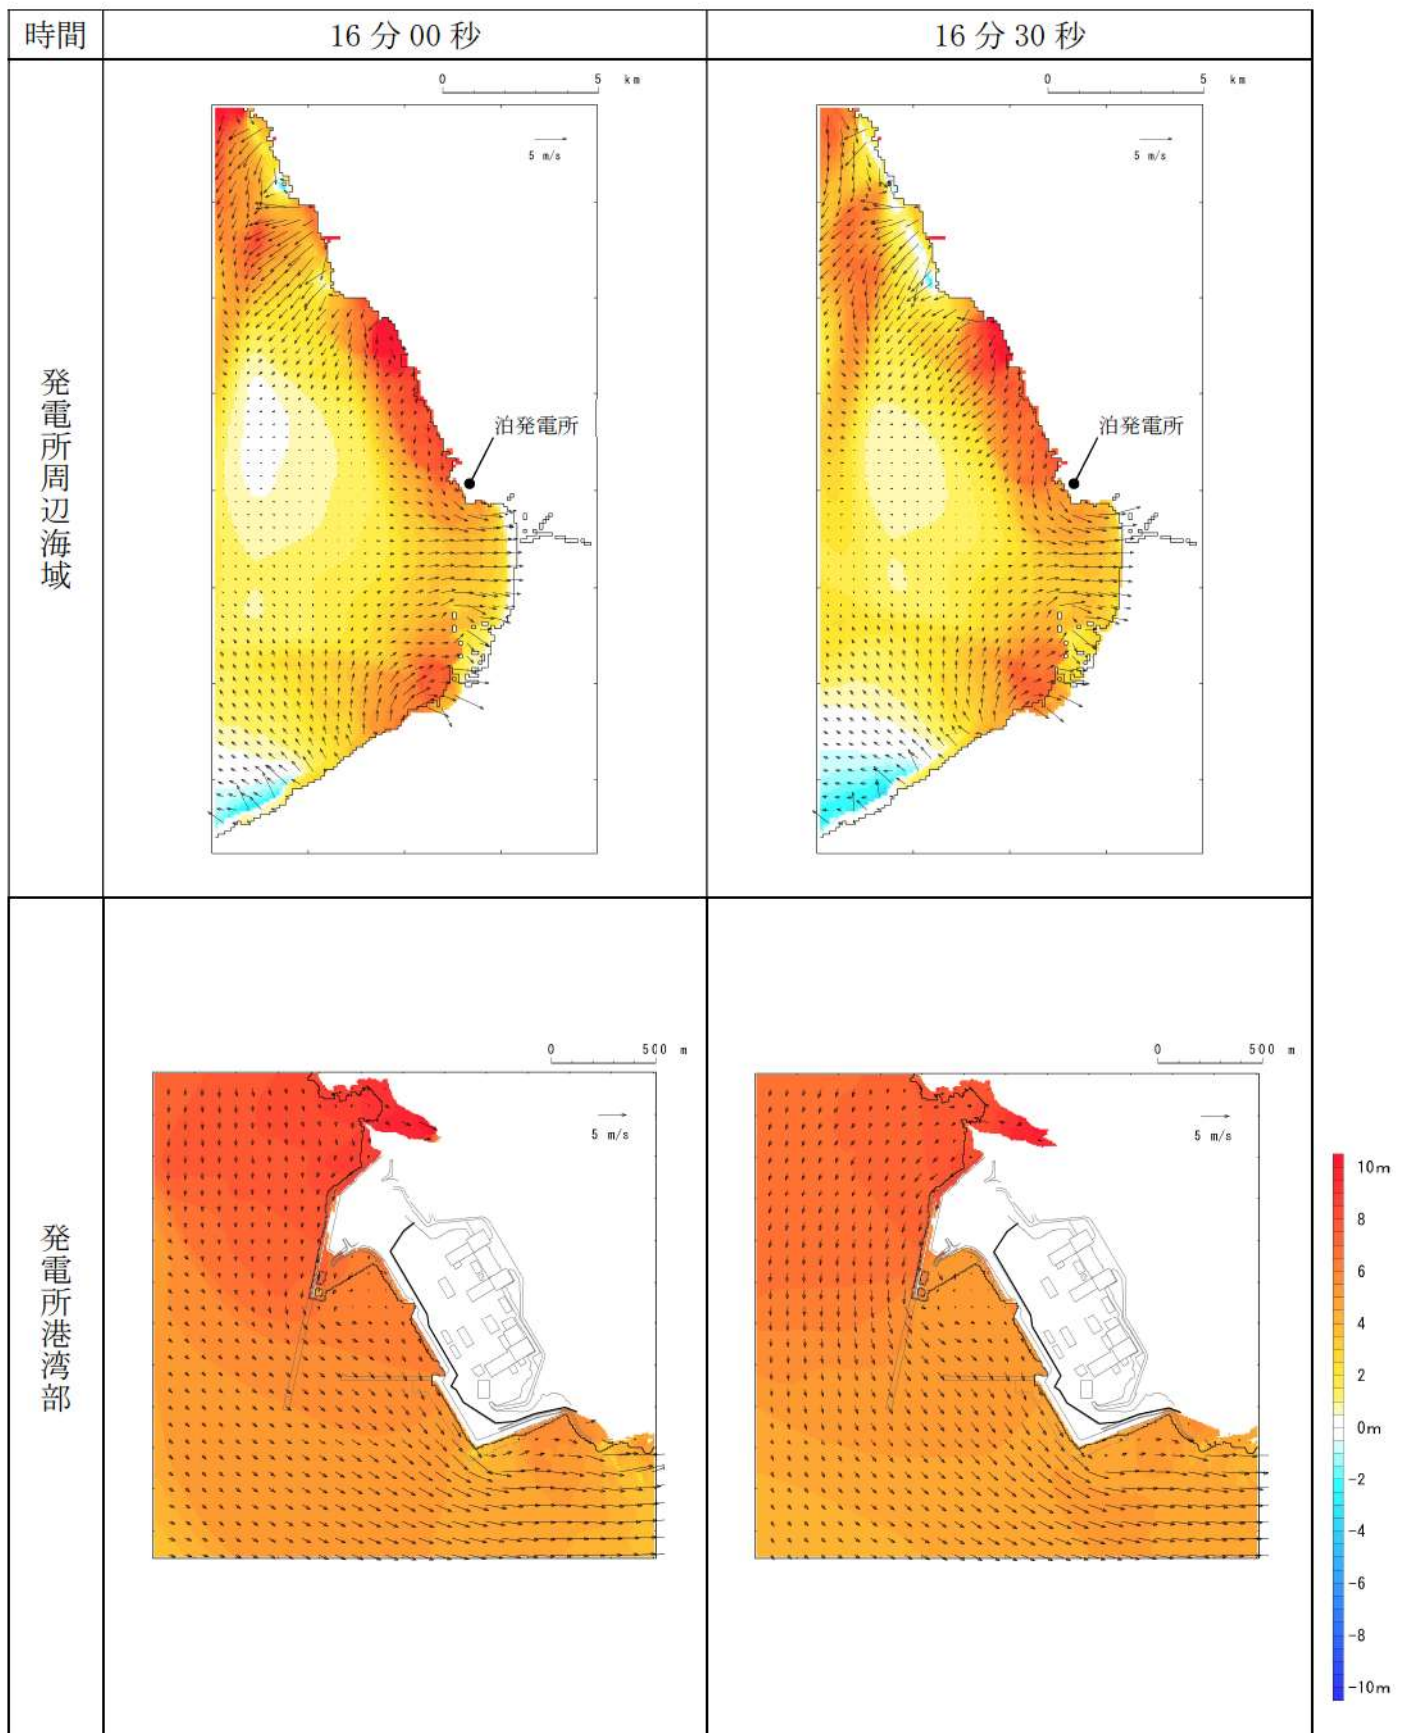
第6図-9 基準津波（波源D，北及び南防波堤損傷）の水位変動・流向ベクトル(9/53)

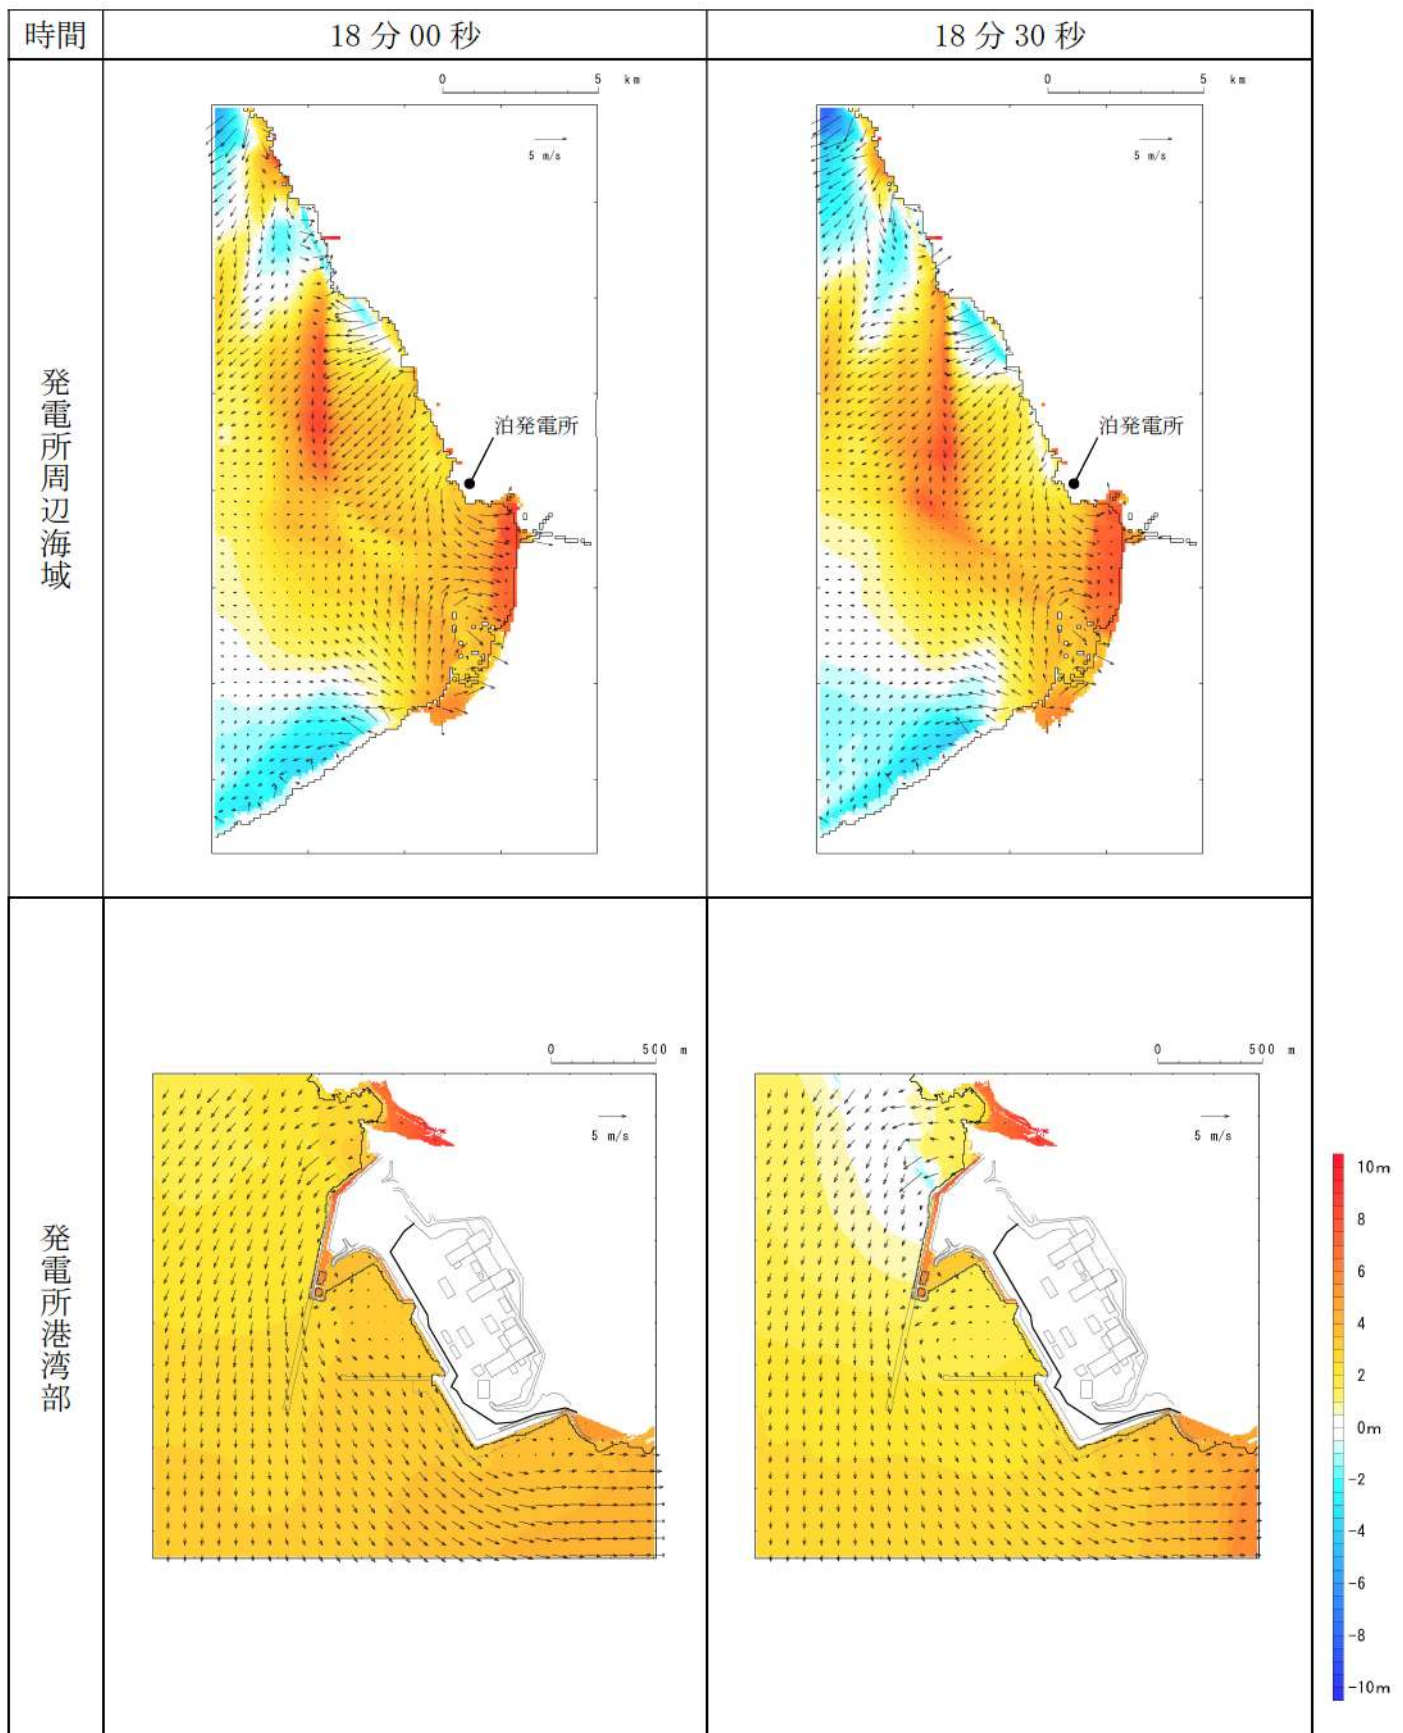
第6図-11 基準津波（波源D，北及び南防波堤損傷）の水位変動・流向ベクトル(11/53)

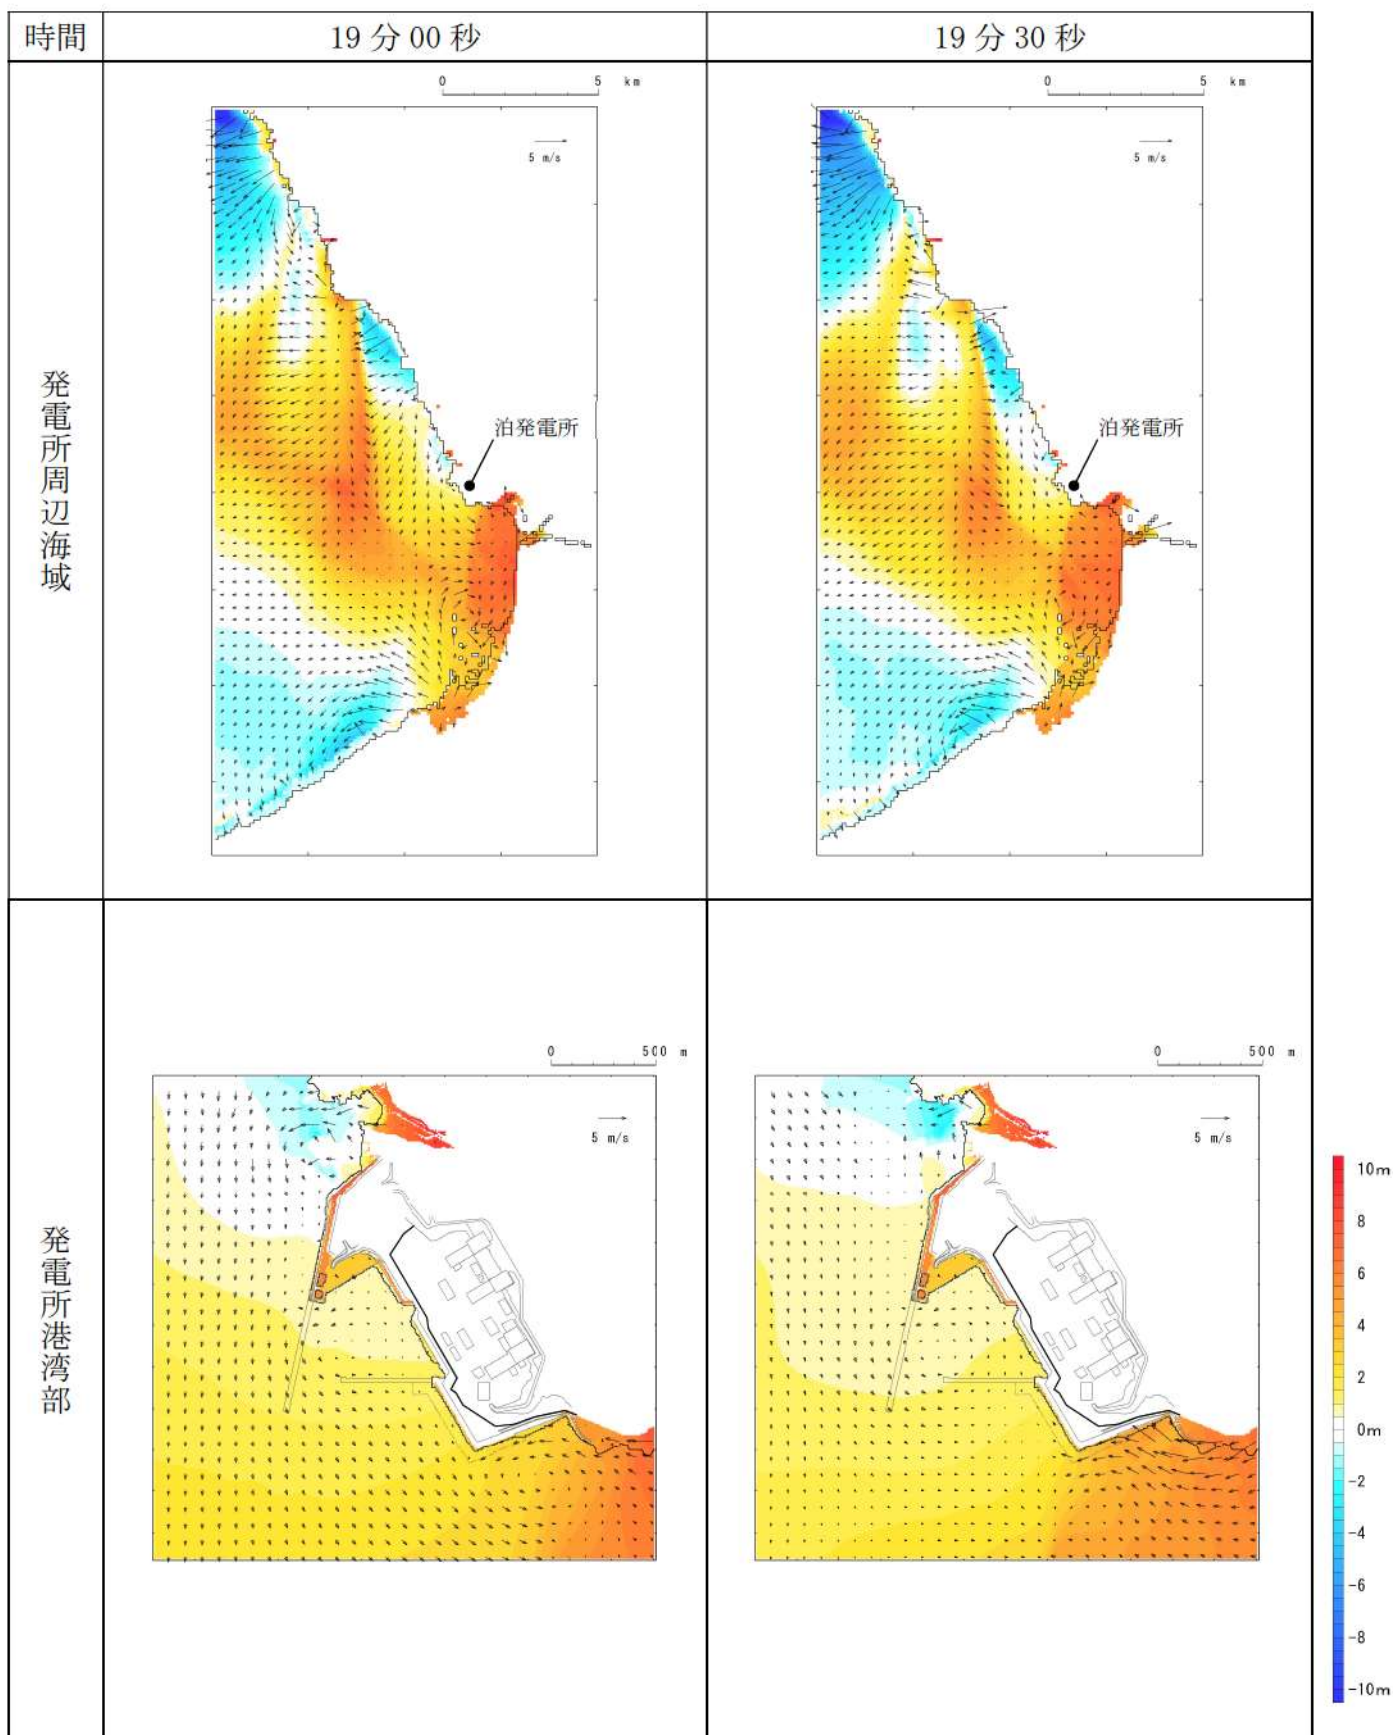
第6図-12 基準津波（波源D，北及び南防波堤損傷）の水位変動・流向ベクトル(12/53)
