第5図-33 基準津波（波源D，防波堤損傷なし）の水位変動・流向ベクトル(33/53)

第6図-1 基準津波（波源D，北及び南防波堤損傷）の水位変動・流向ベクトル(1/53)

第7図-1 基準津波（波源D，南防波堤損傷）の水位変動・流向ベクトル(1/53)

第8図-1 基準津波（波源D，北防波堤損傷）の水位変動・流向ベクトル(1/53)

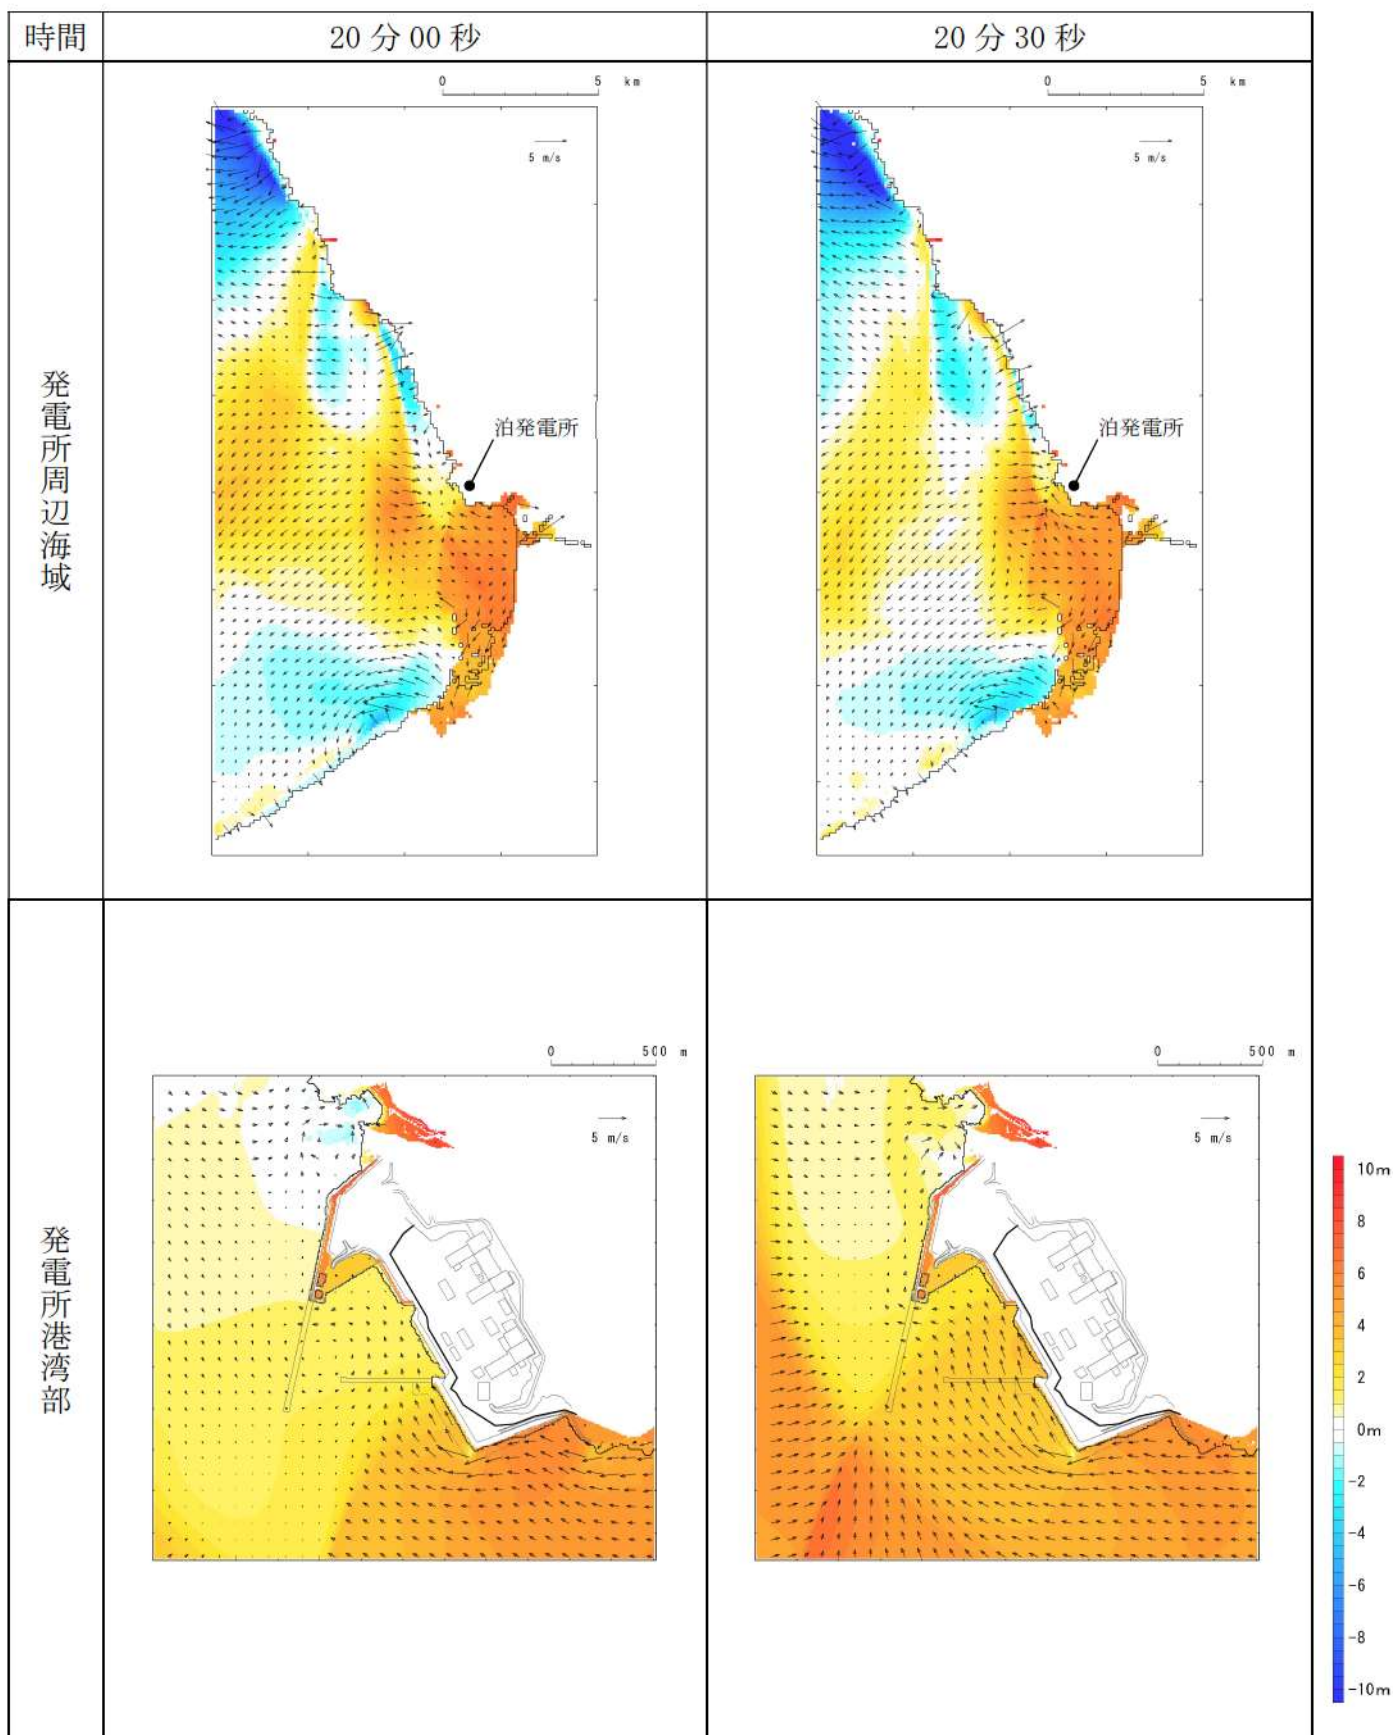
第6図-13 基準津波（波源D，北及び南防波堤損傷）の水位変動・流向ベクトル(13/53)

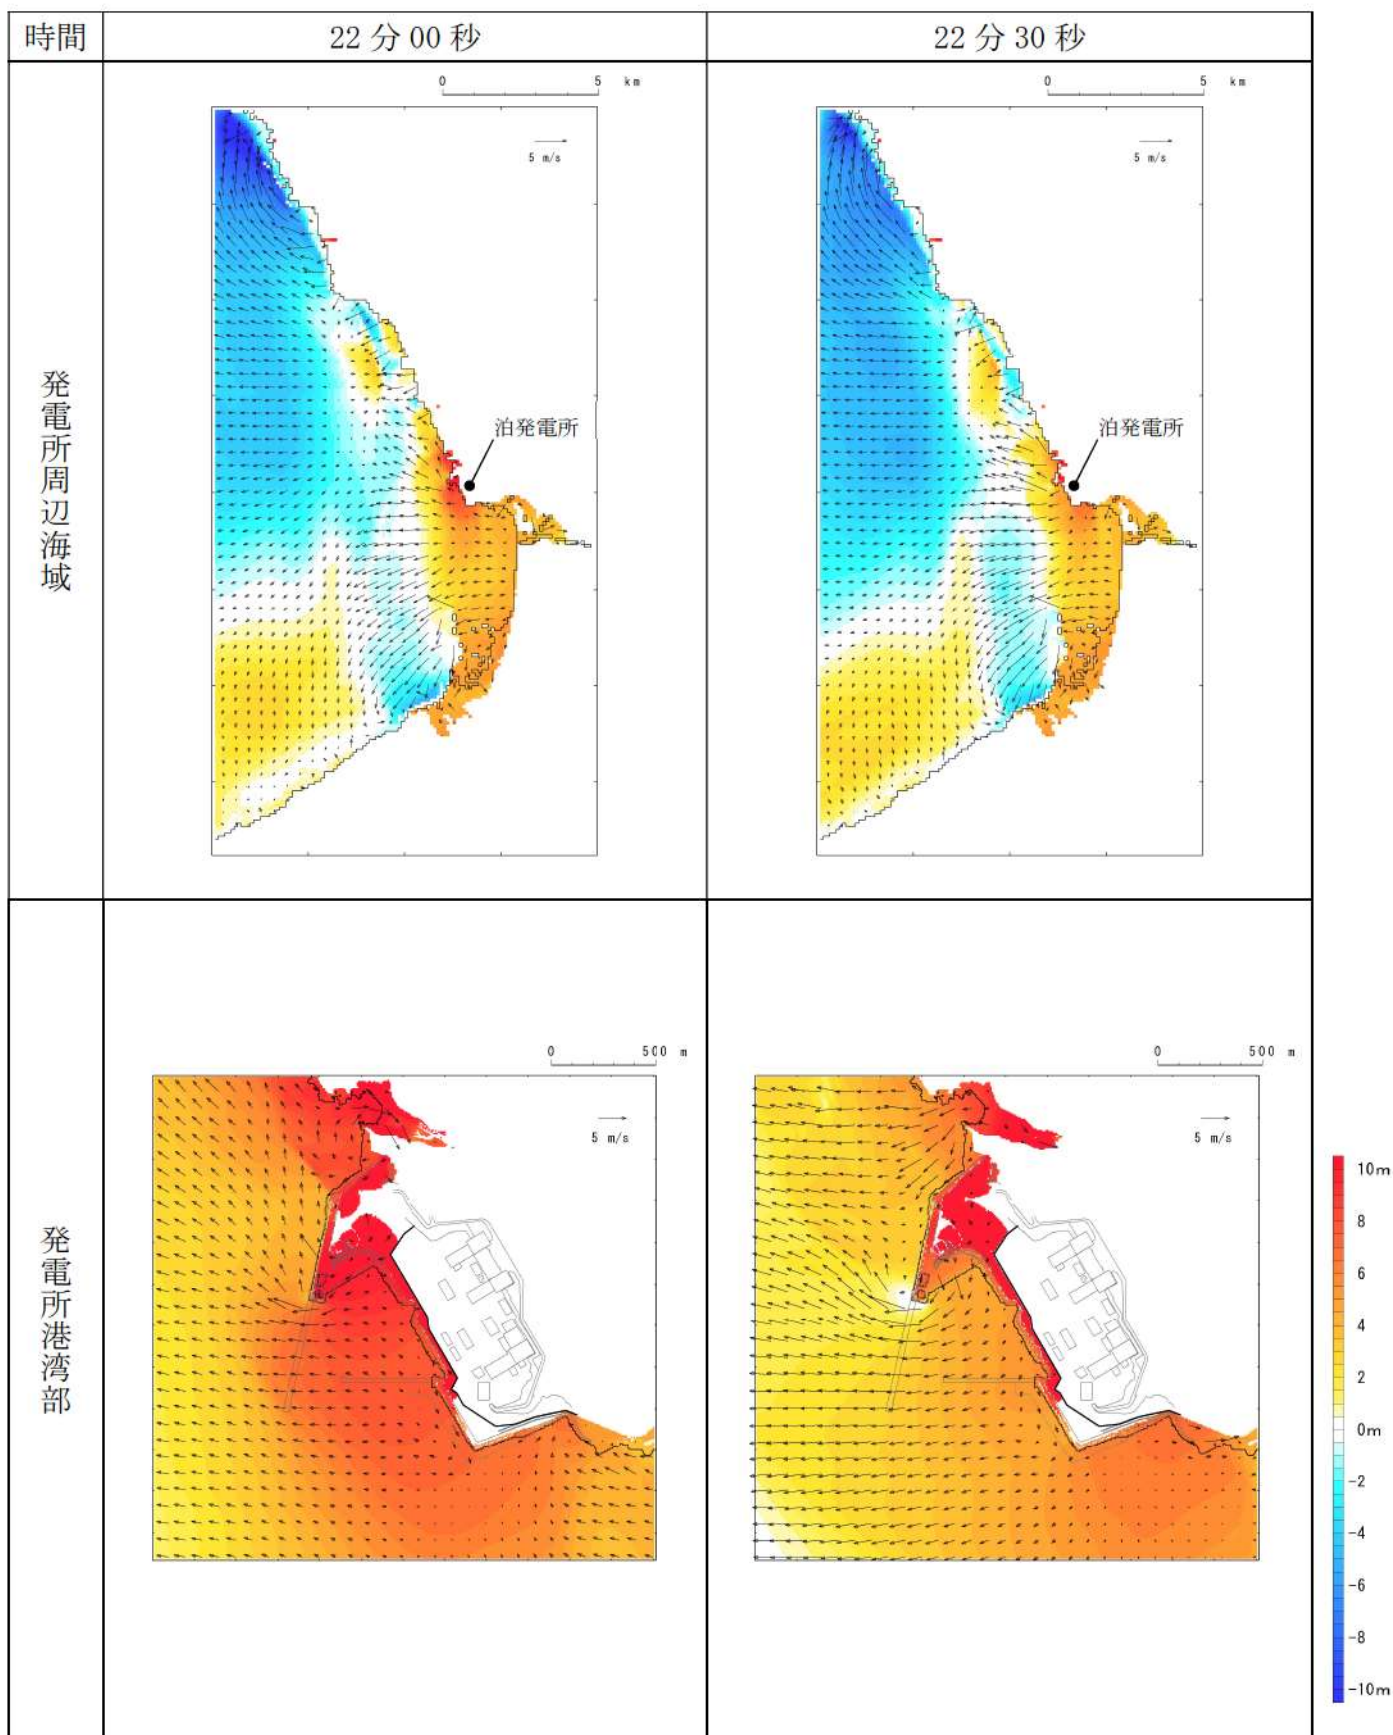
第6図-15 基準津波（波源D，北及び南防波堤損傷）の水位変動・流向ベクトル(15/53)

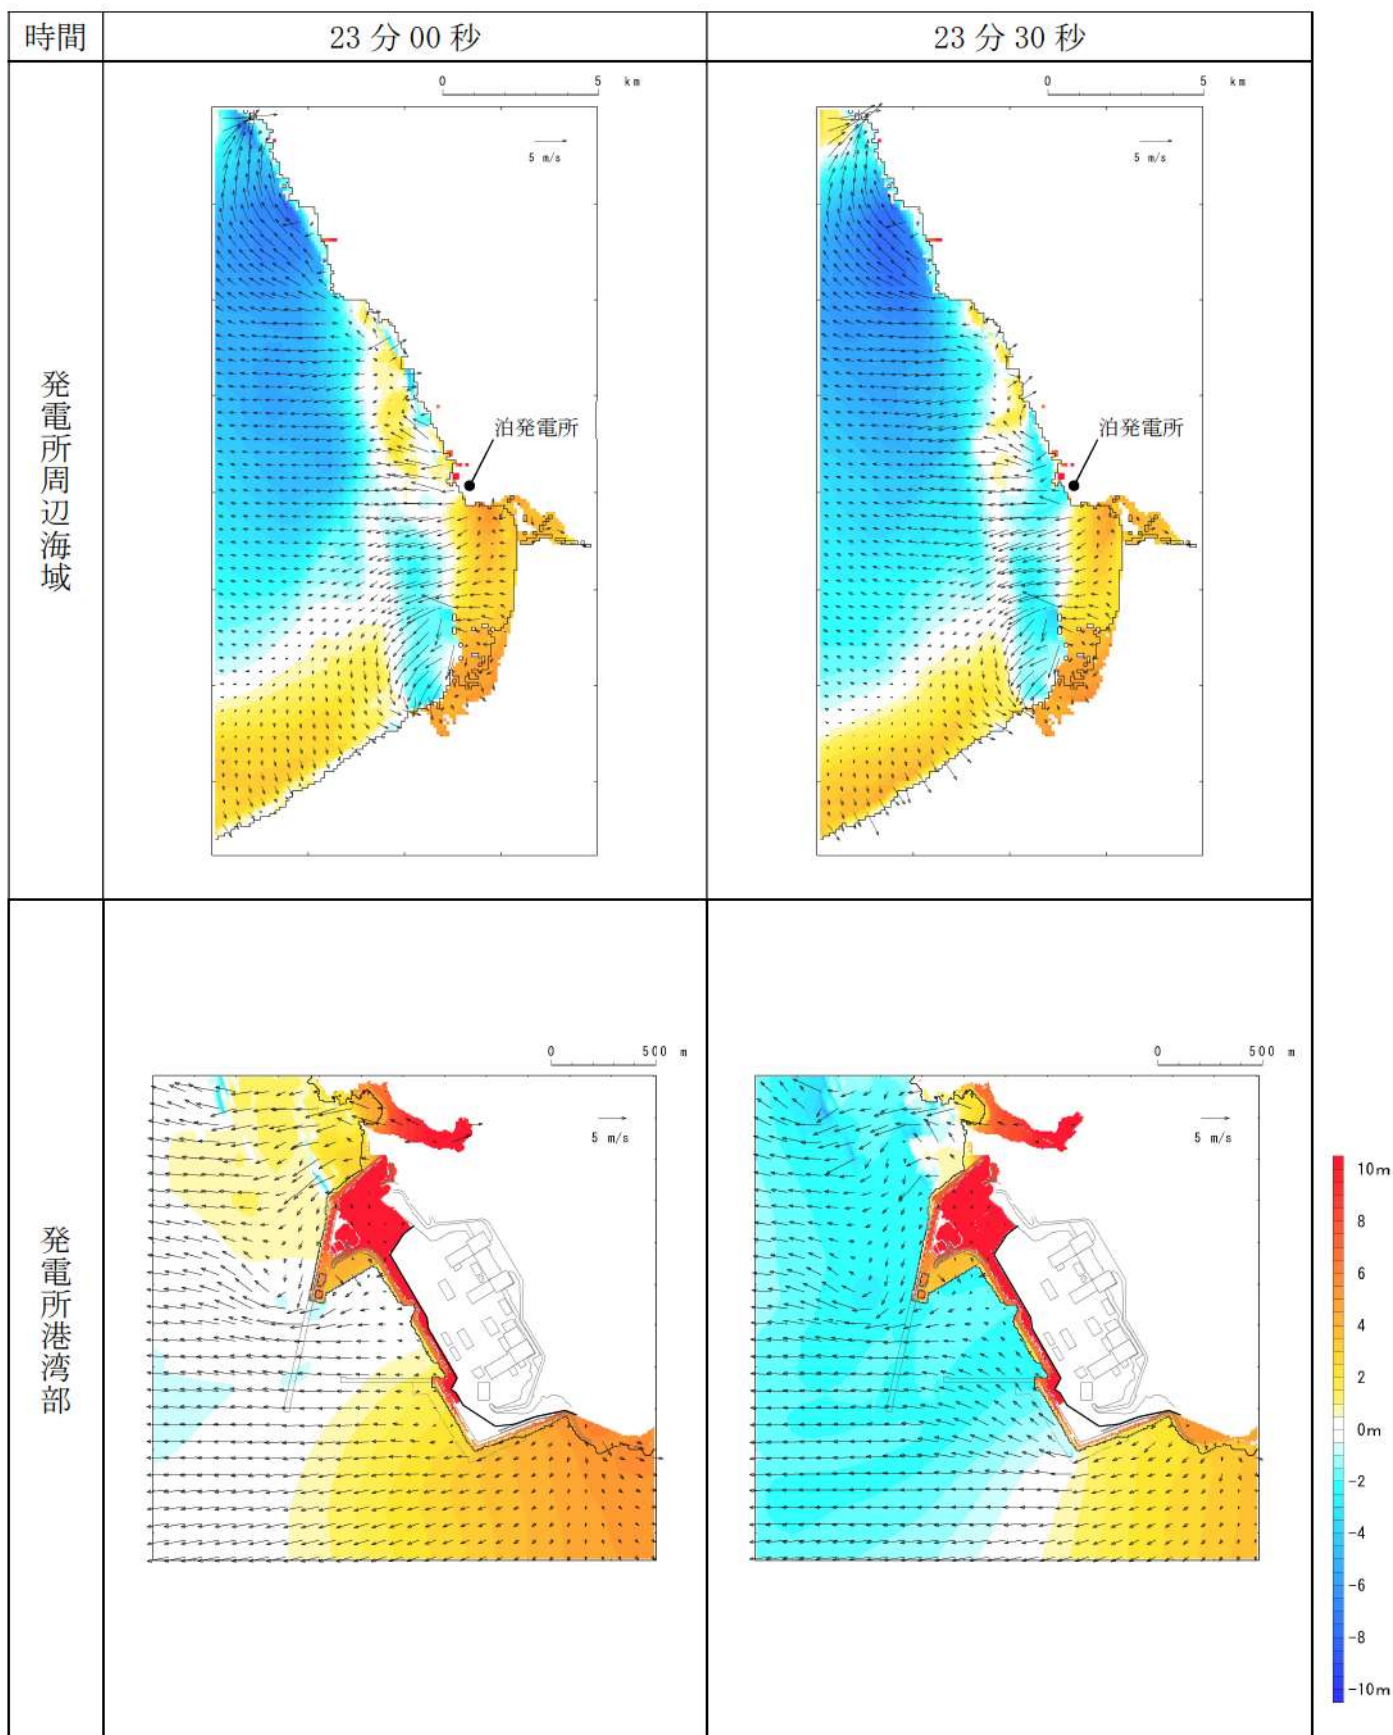
第6図-16 基準津波（波源D，北及び南防波堤損傷）の水位変動・流向ベクトル(16/53)

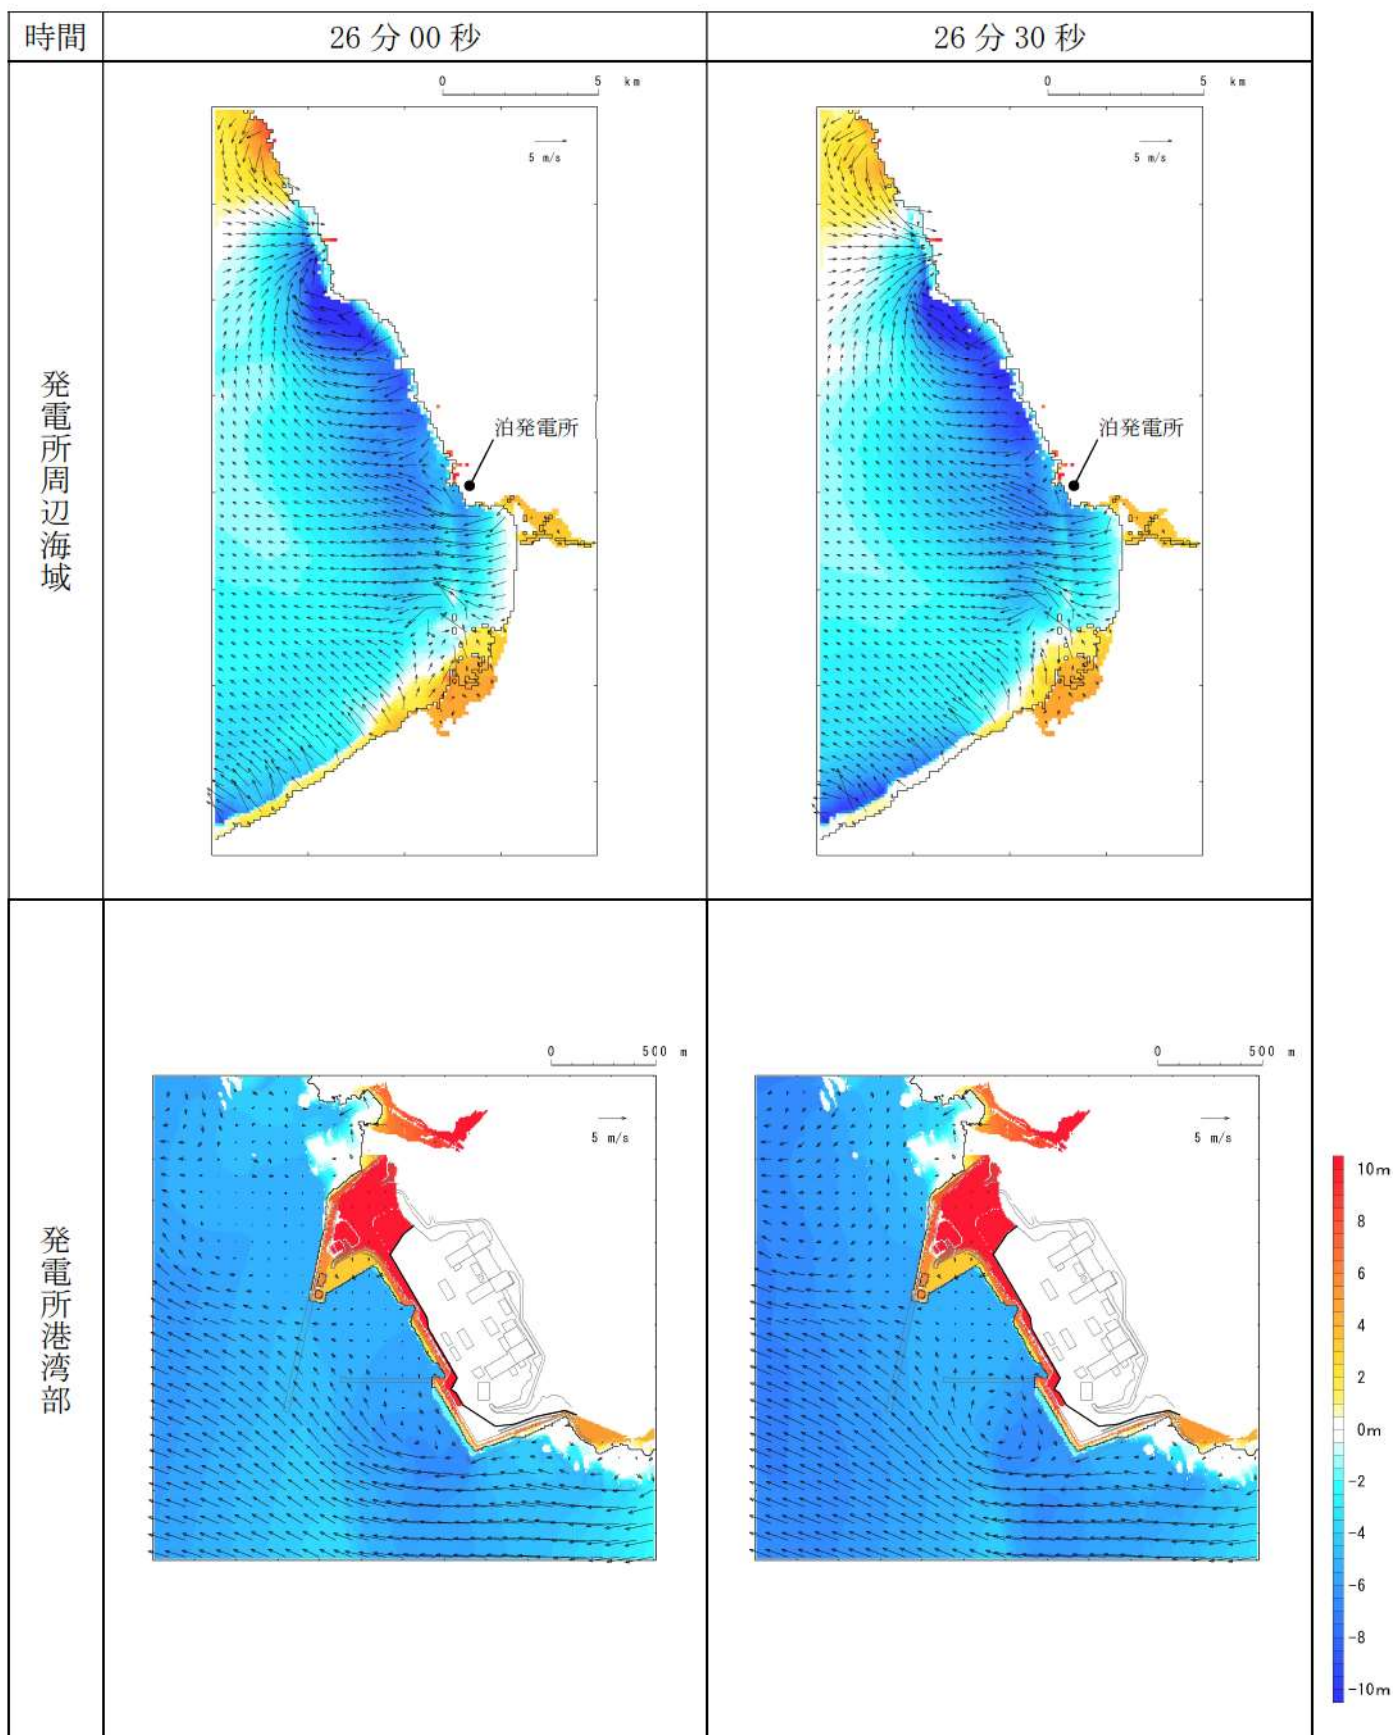
第6図-19 基準津波（波源D，北及び南防波堤損傷）の水位変動・流向ベクトル(19/53)

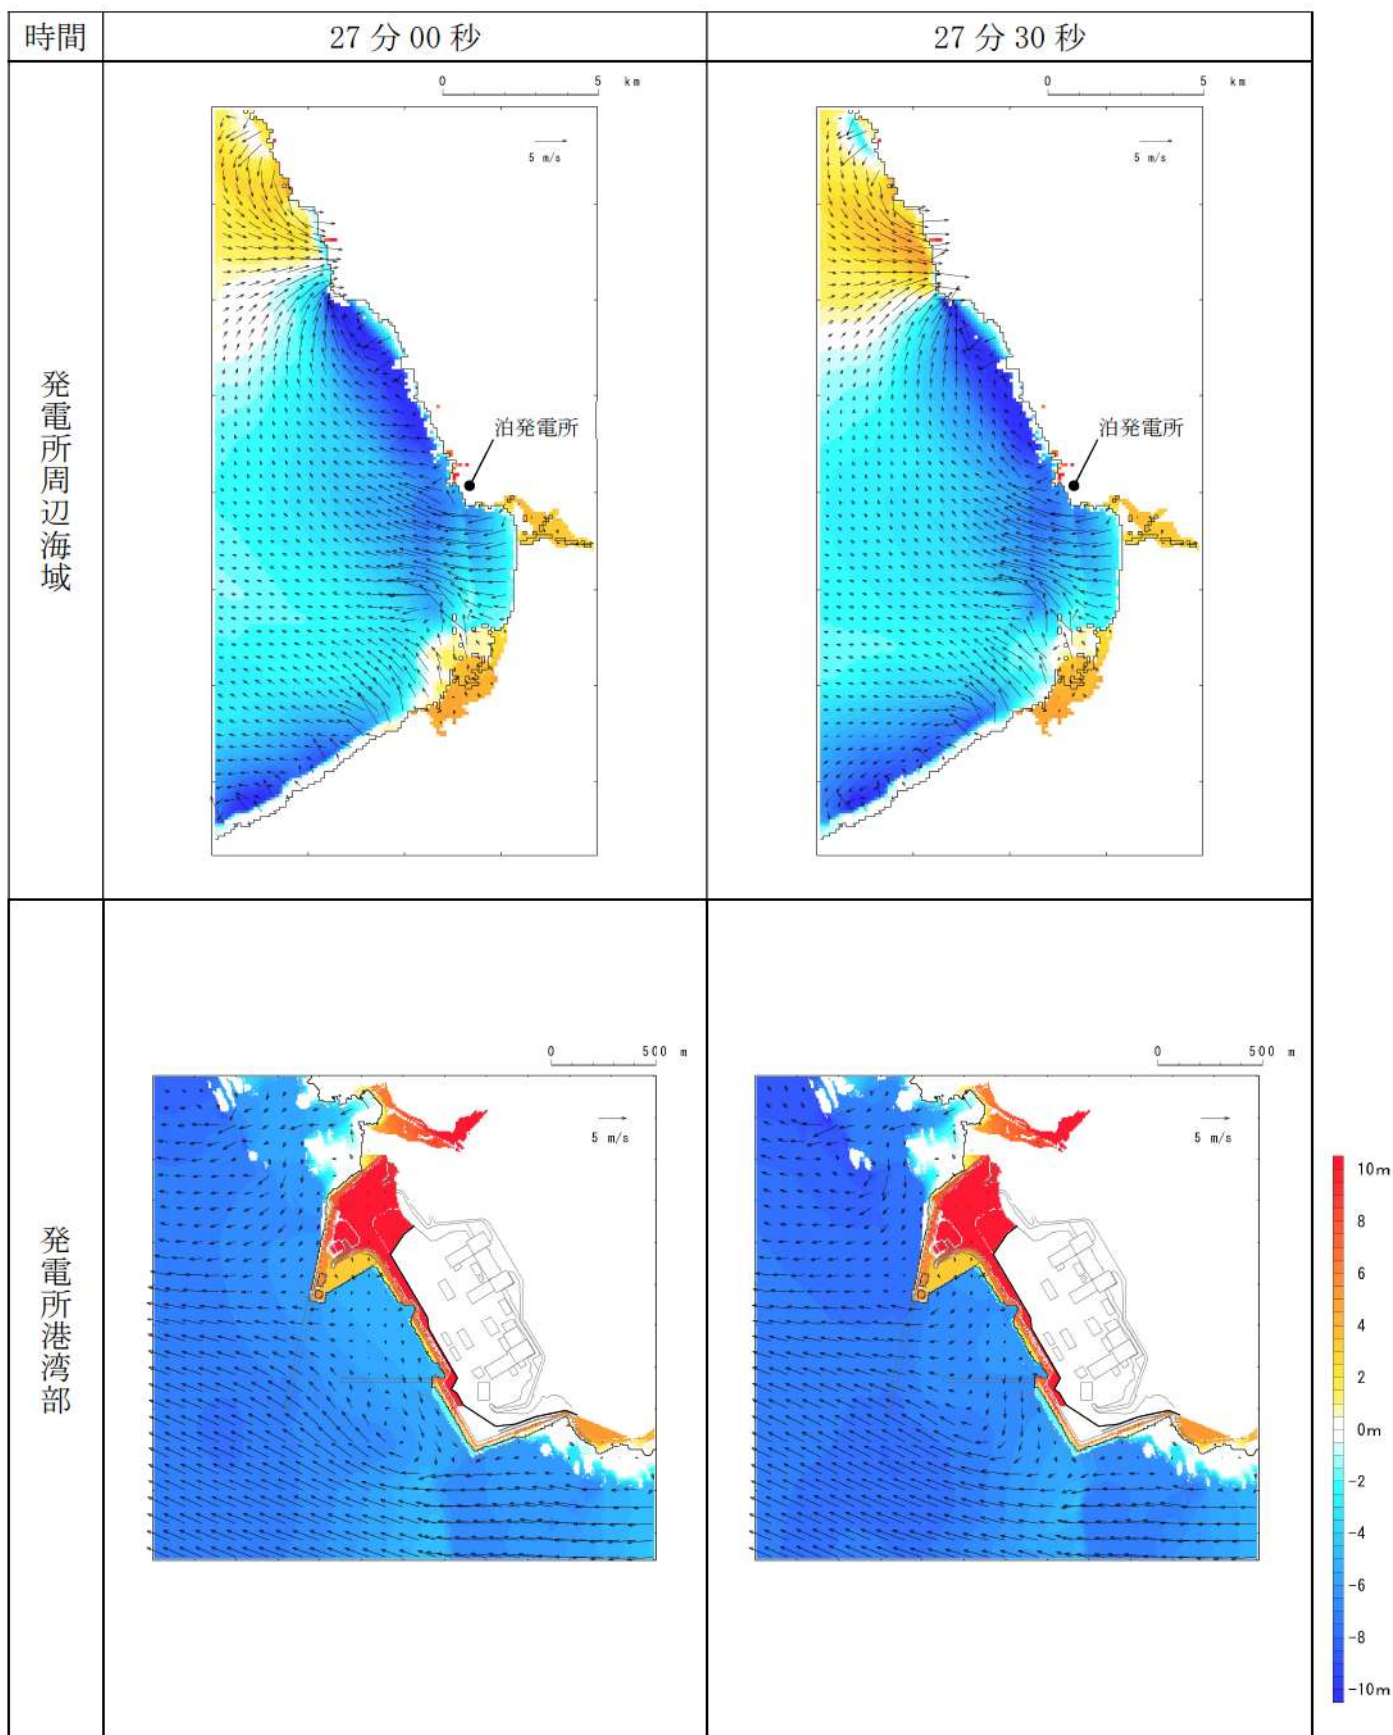
第6図-20 基準津波（波源D，北及び南防波堤損傷）の水位変動・流向ベクトル(20/53)

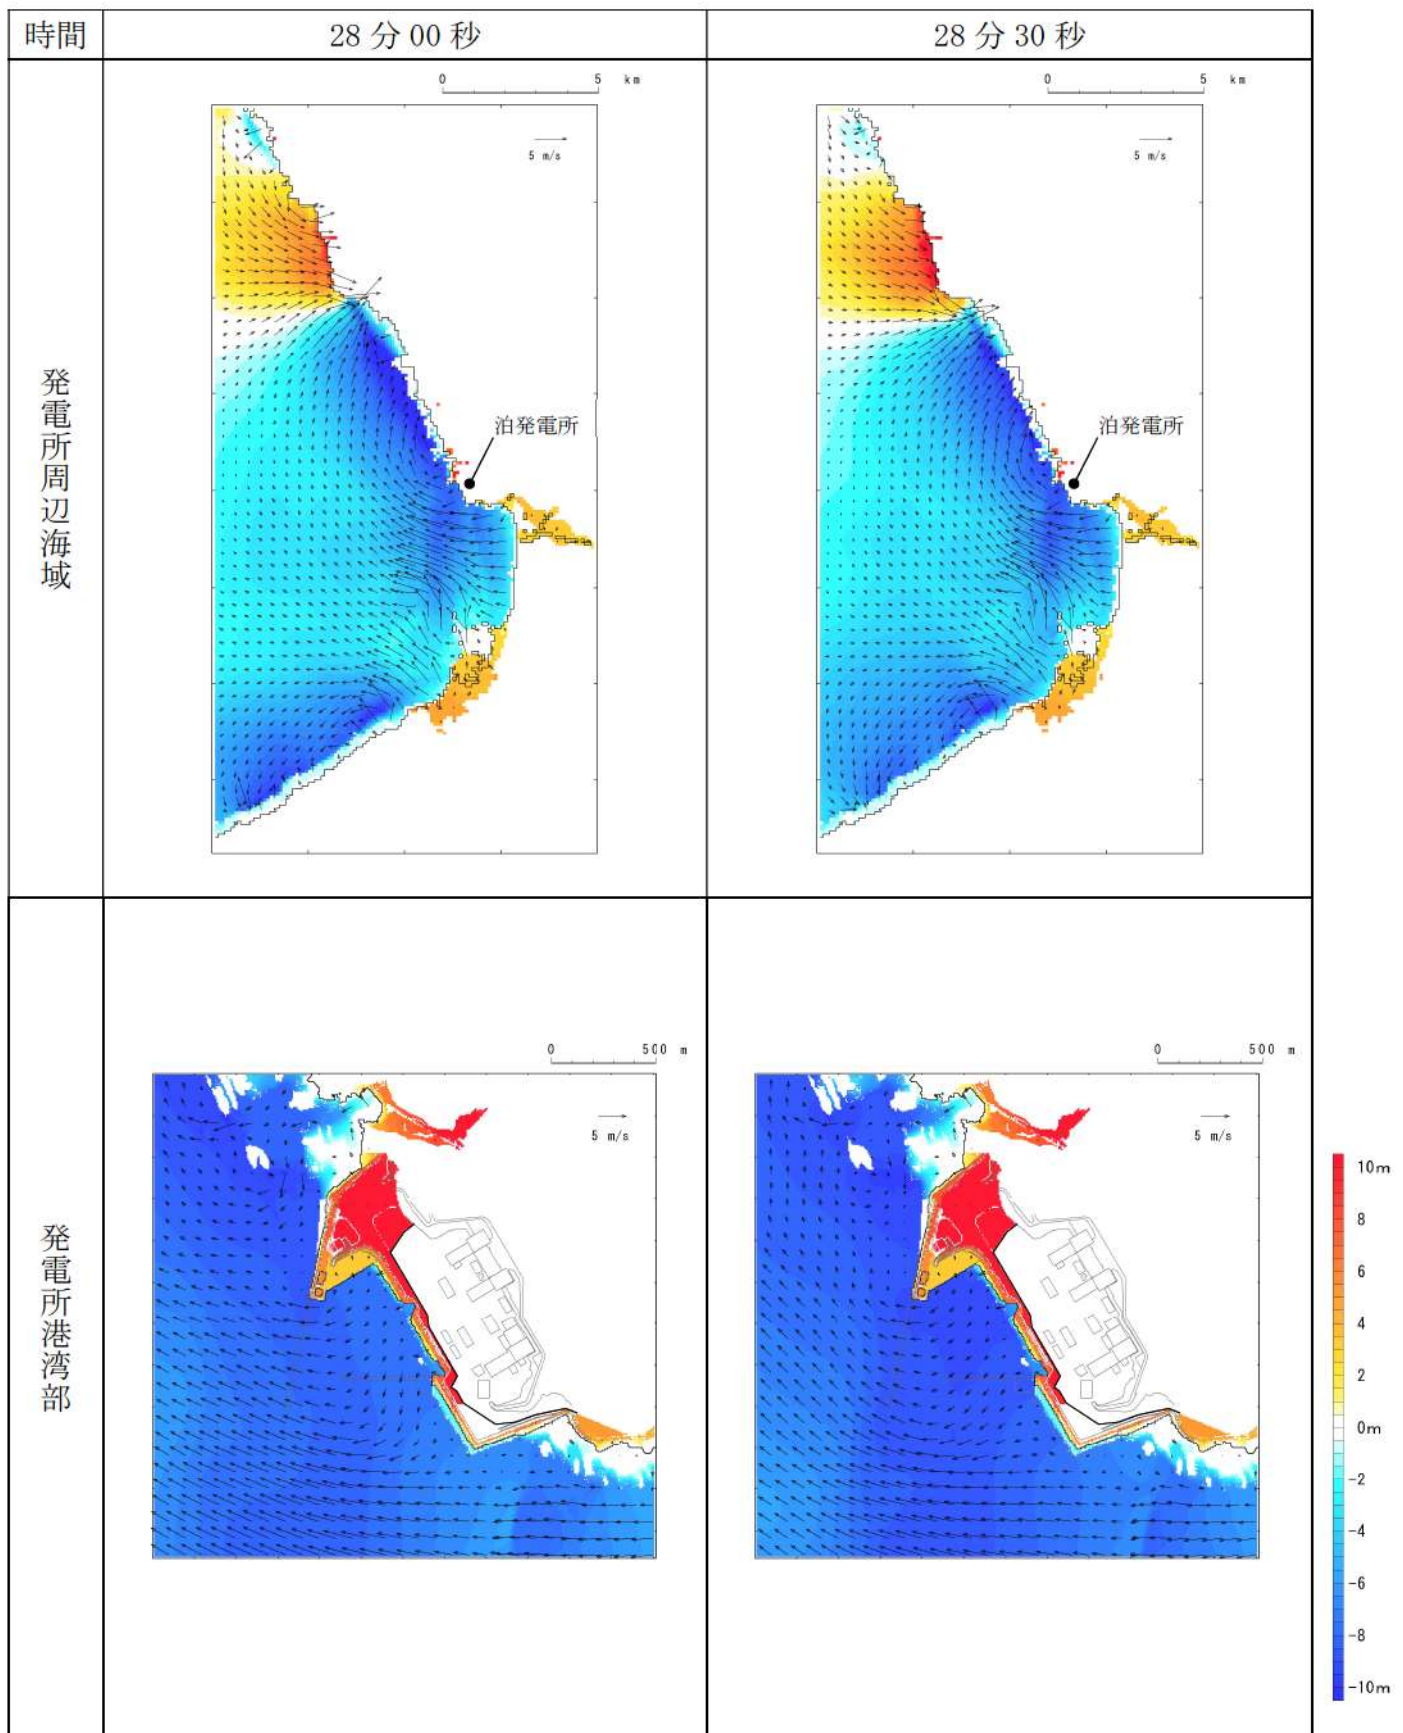
第6図-21 基準津波（波源D，北及び南防波堤損傷）の水位変動・流向ベクトル(21/53)

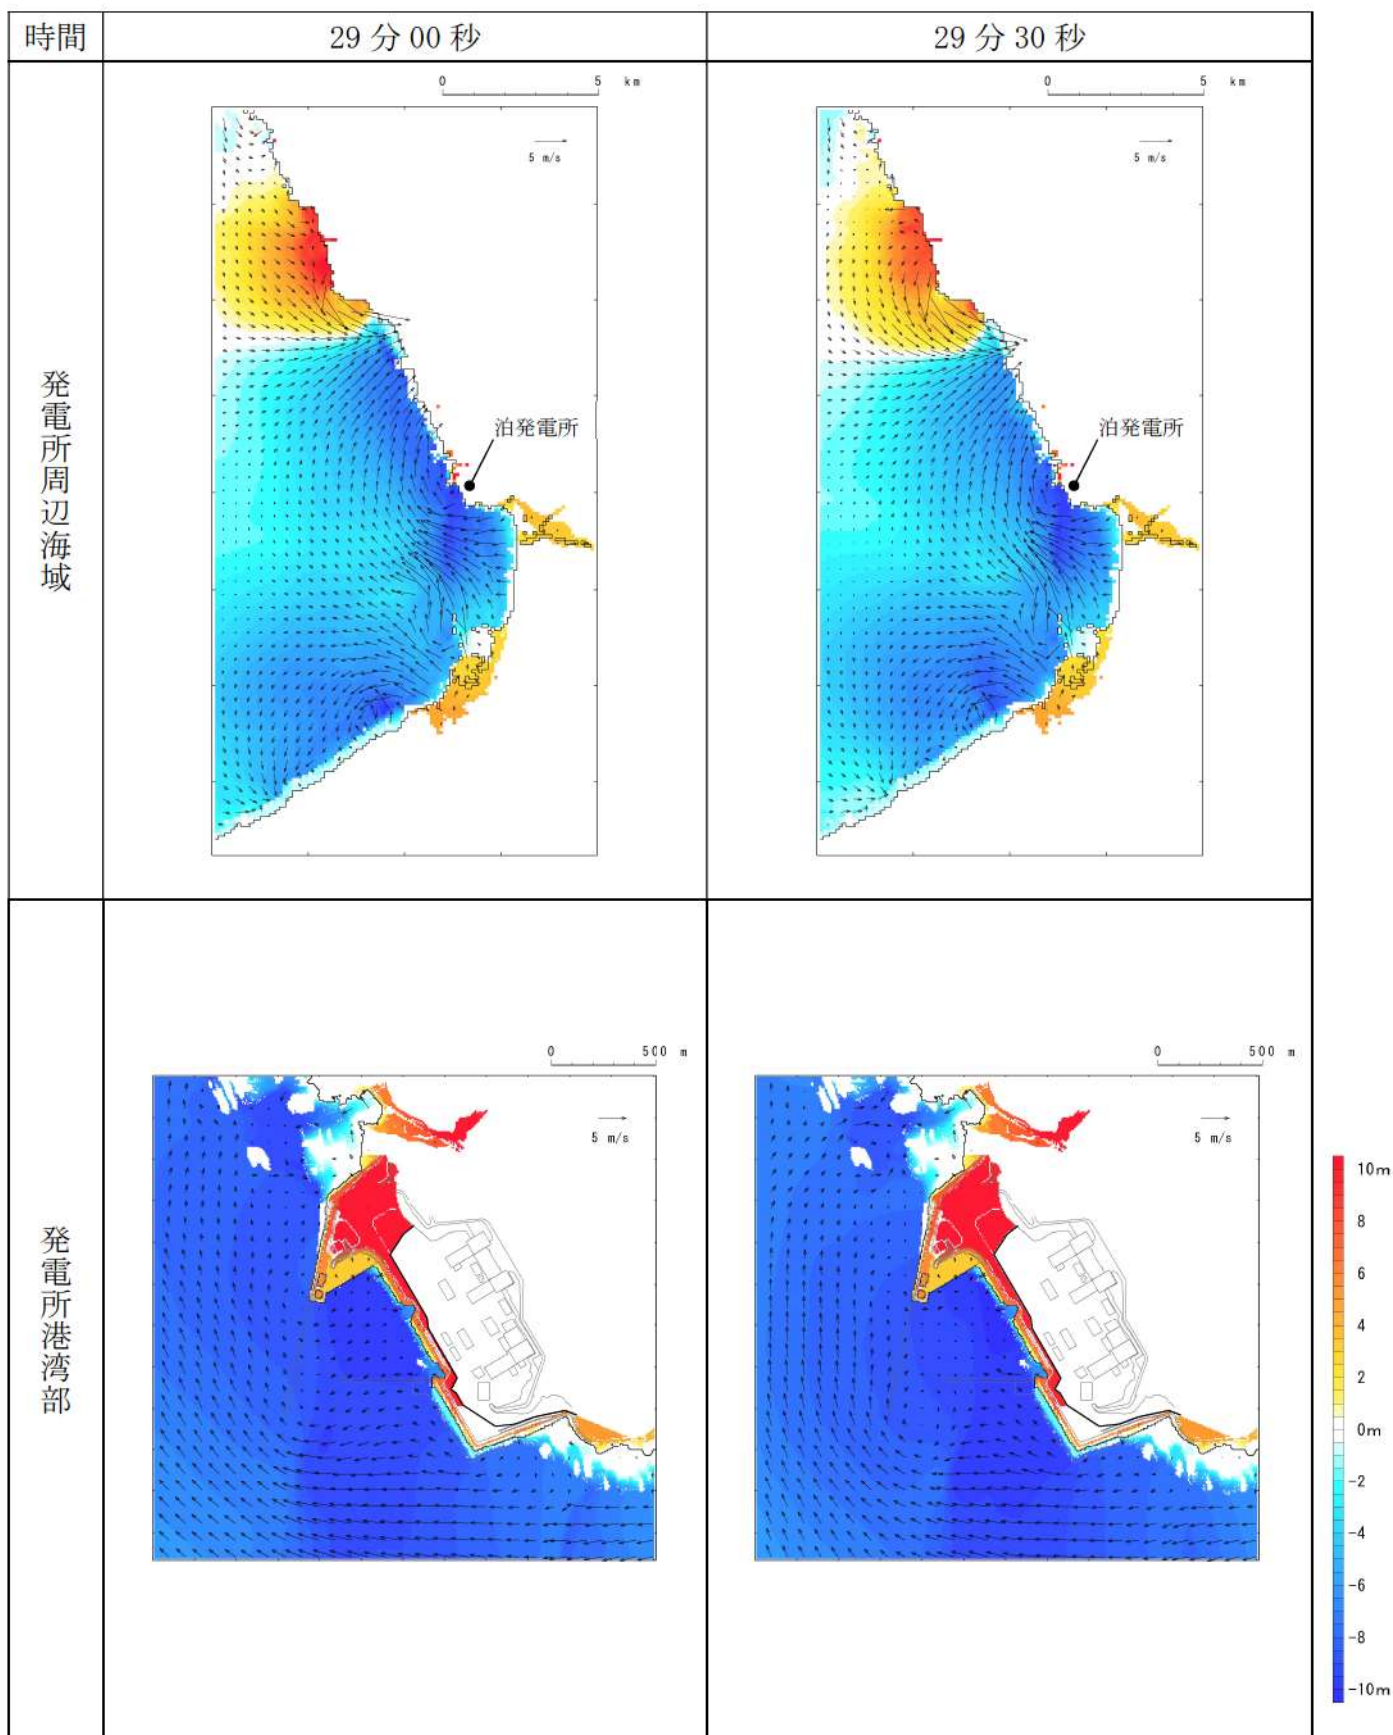
第6図-22 基準津波（波源D，北及び南防波堤損傷）の水位変動・流向ベクトル(22/53)

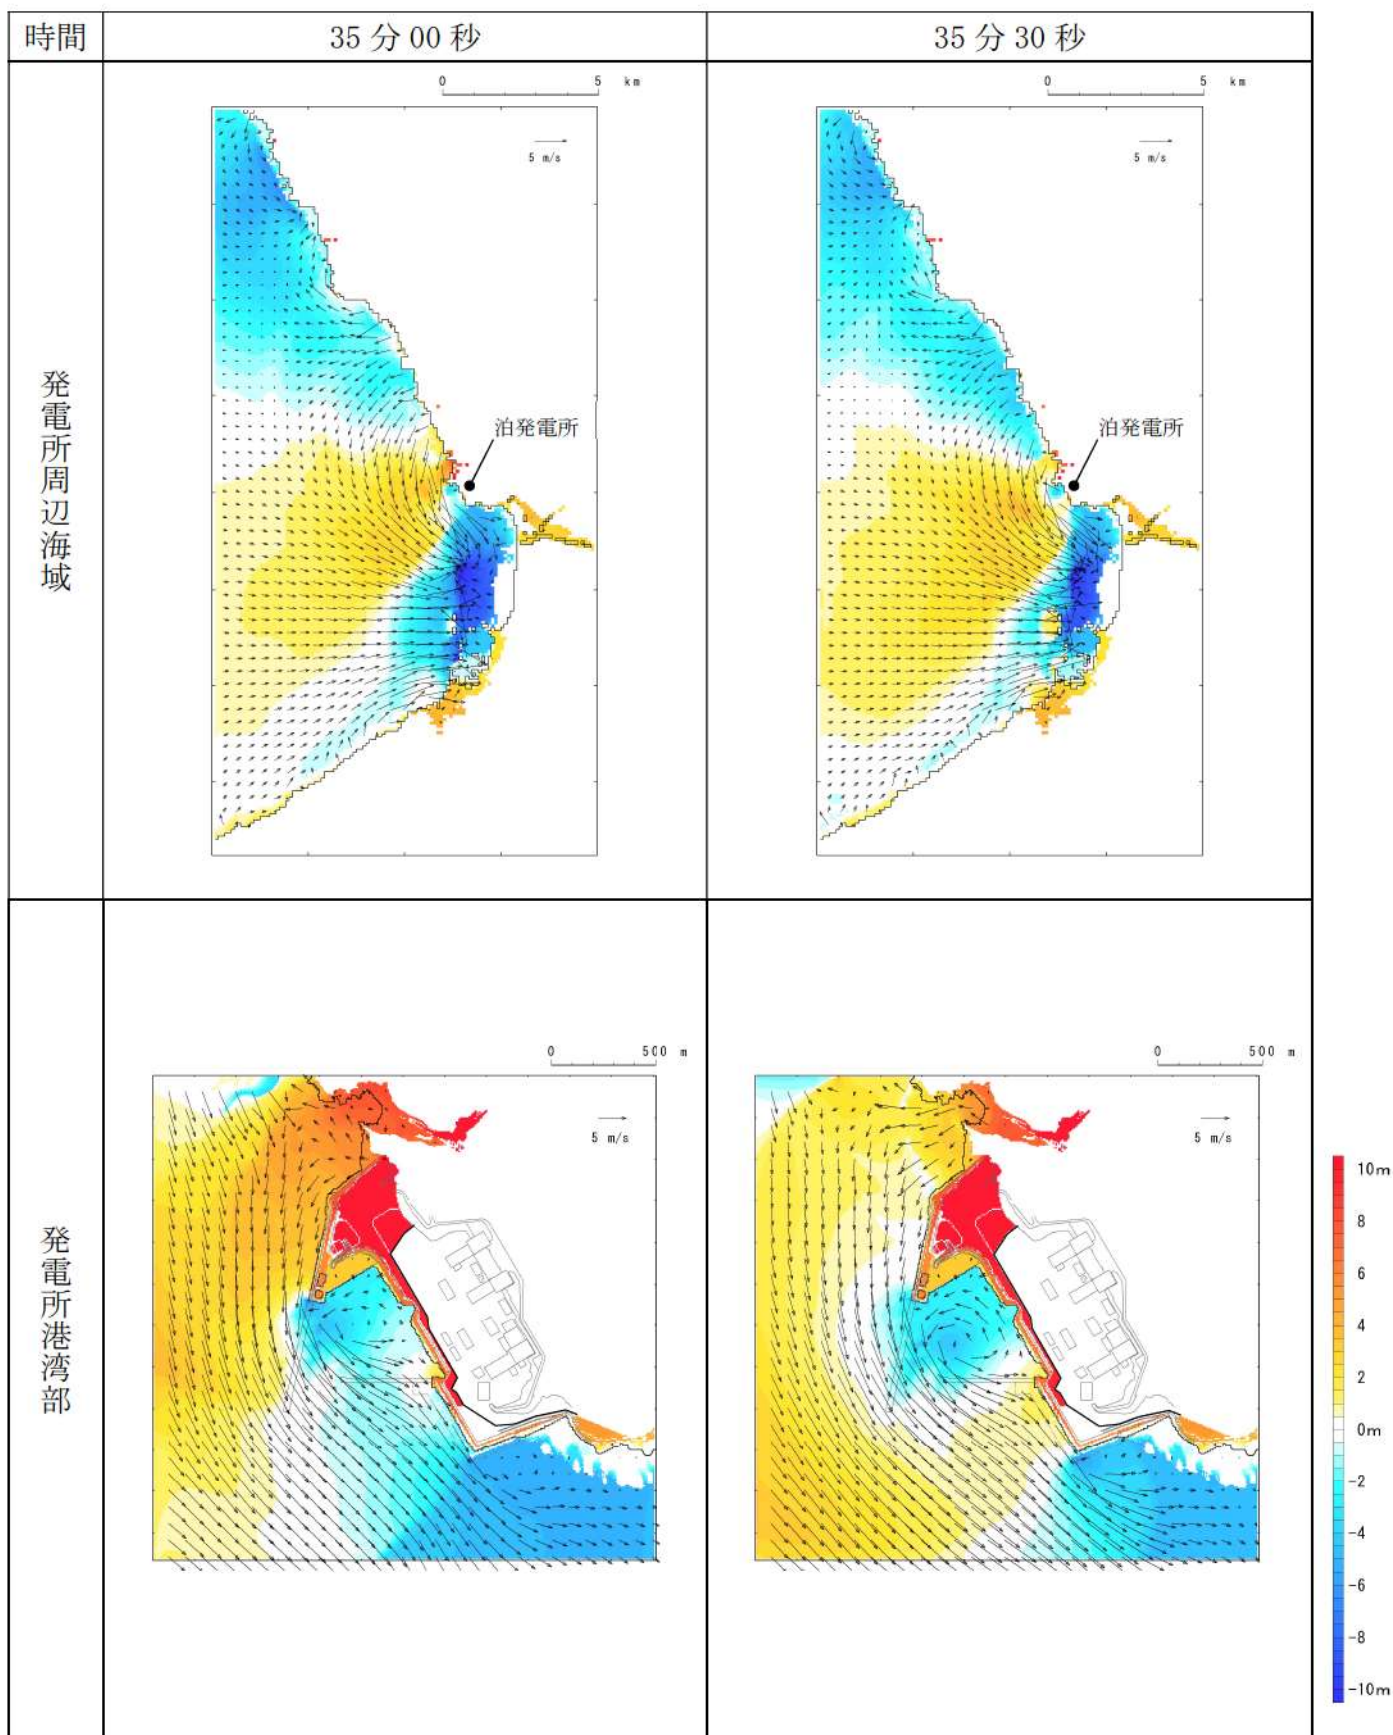
第6図-28 基準津波（波源D，北及び南防波堤損傷）の水位変動・流向ベクトル(28/53)

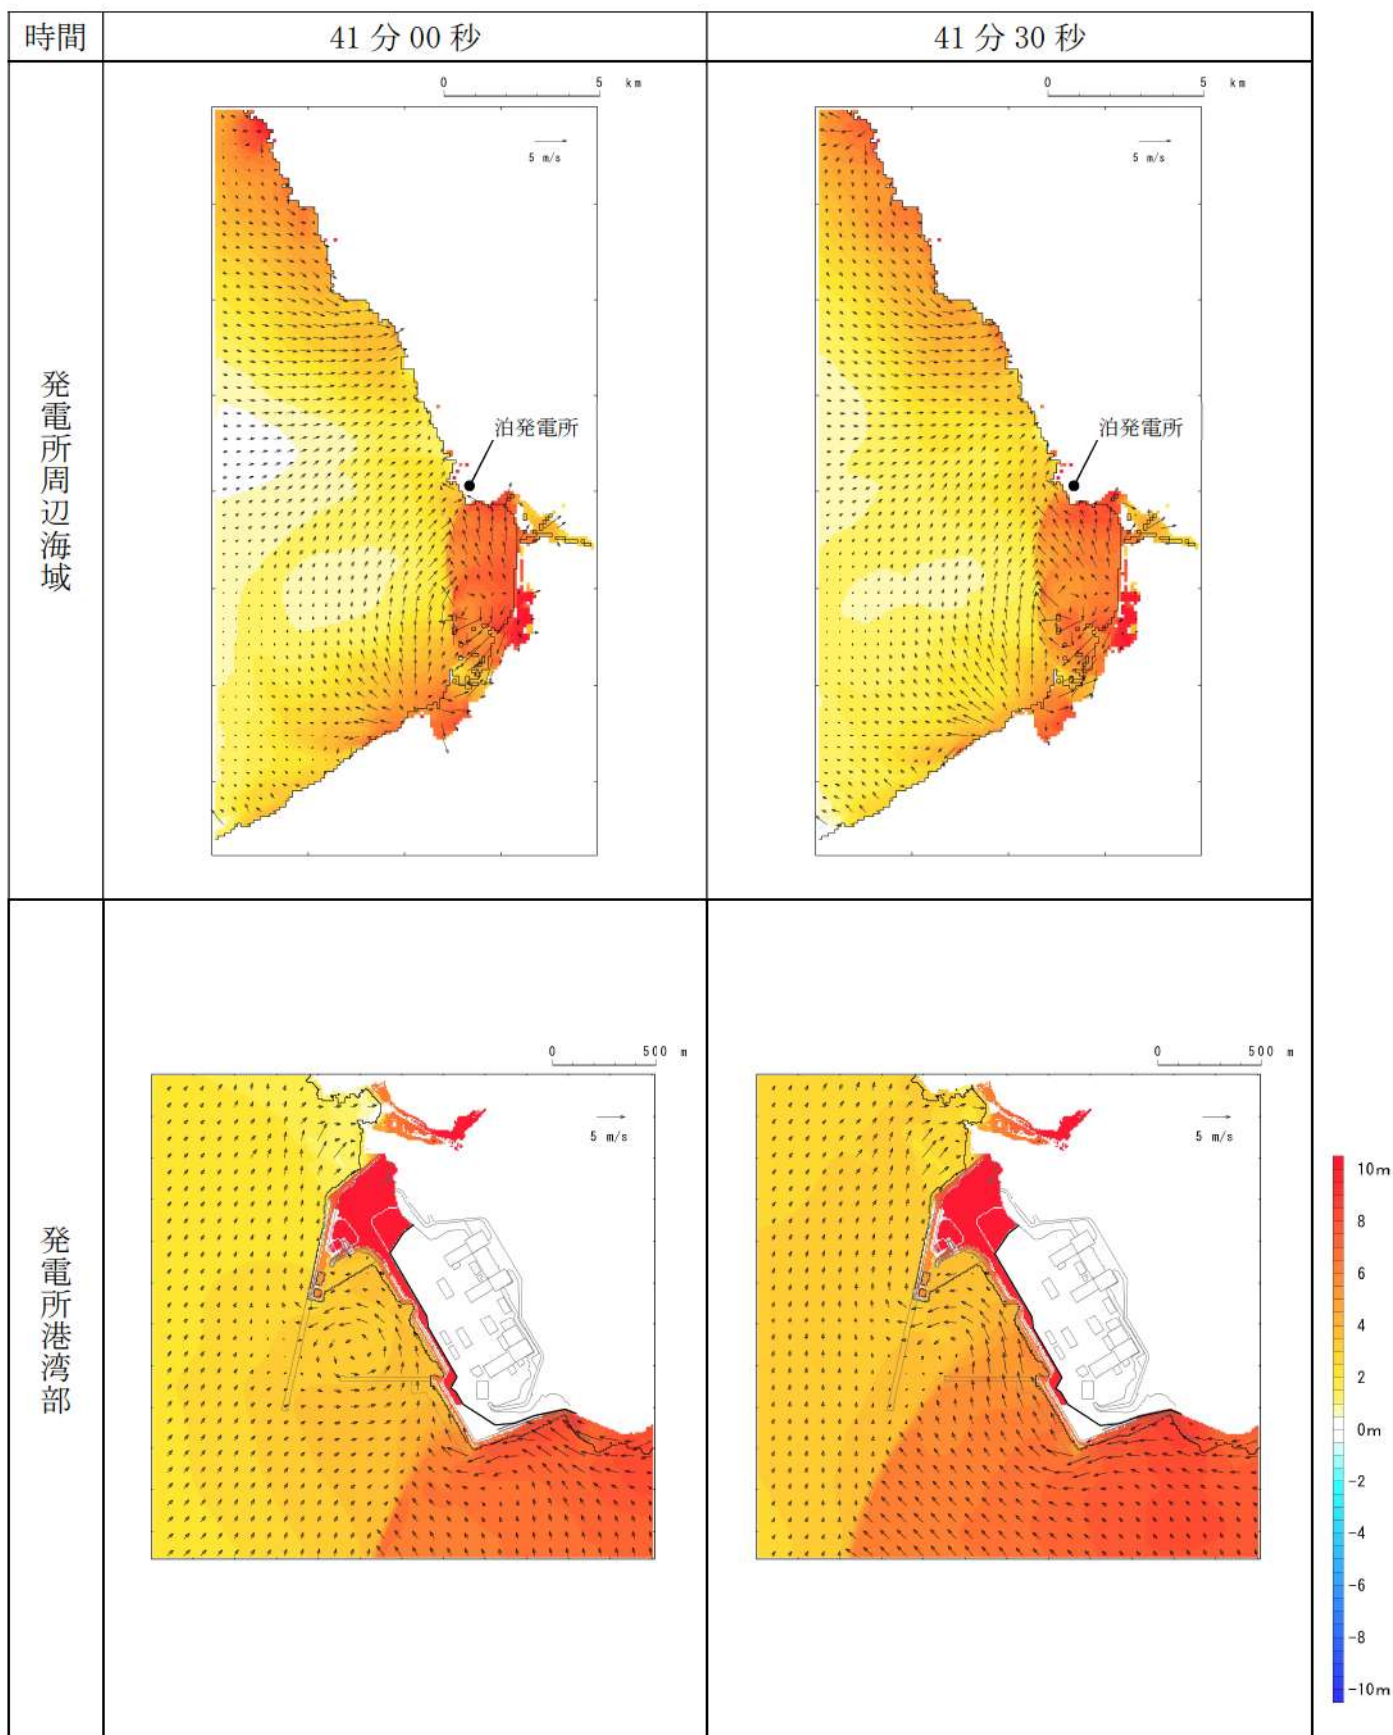
第6図-34 基準津波（波源D，北及び南防波堤損傷）の水位変動・流向ベクトル(34/53)
