第5図-33 基準津波（波源D，防波堤損傷なし）の水位変動・流向ベクトル(33/53)

第6図-1 基準津波（波源D，北及び南防波堤損傷）の水位変動・流向ベクトル(1/53)

第7図-1 基準津波（波源D，南防波堤損傷）の水位変動・流向ベクトル(1/53)

第8図-1 基準津波（波源D，北防波堤損傷）の水位変動・流向ベクトル(1/53)

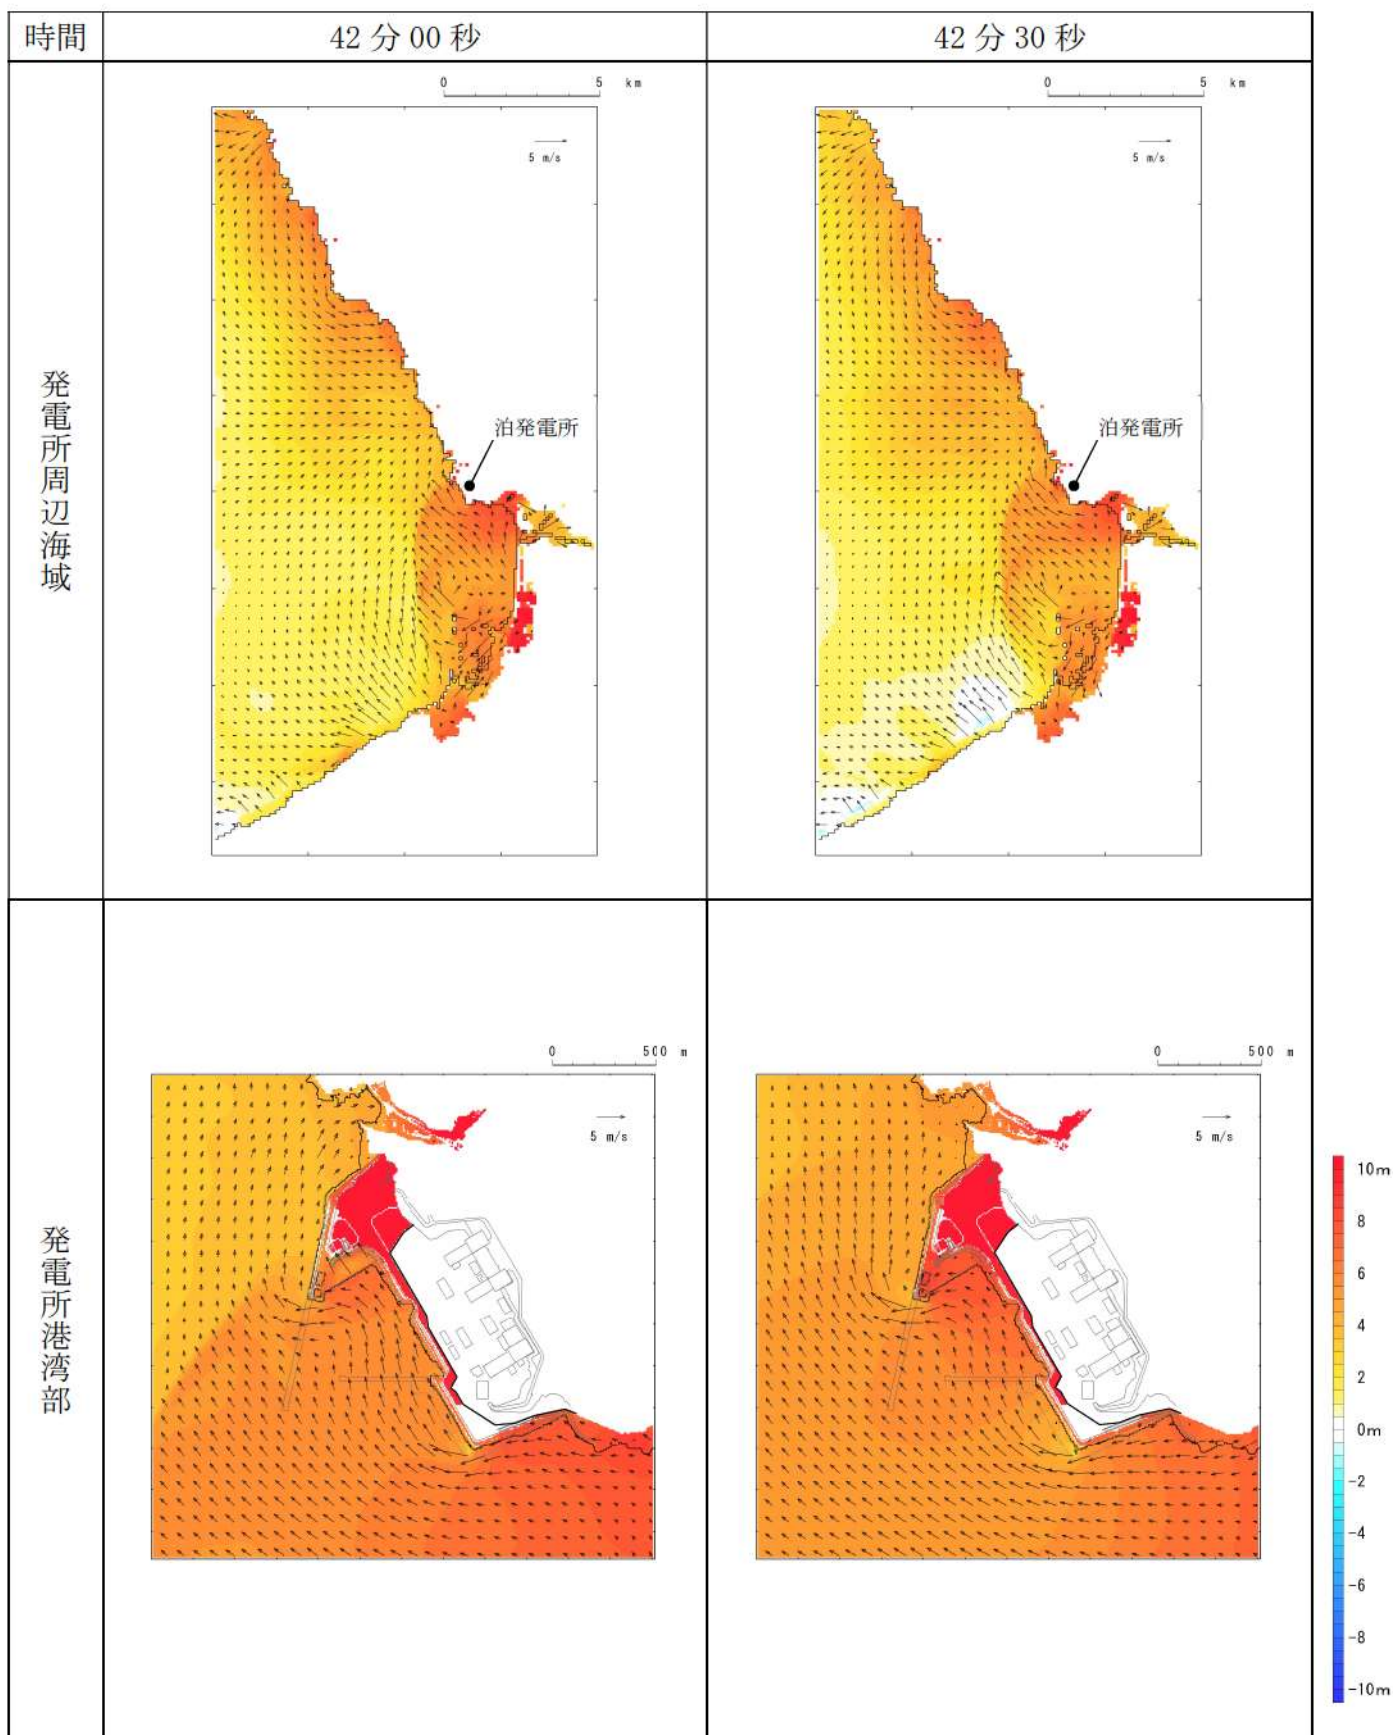
第6図-35 基準津波（波源D，北及び南防波堤損傷）の水位変動・流向ベクトル(35/53)

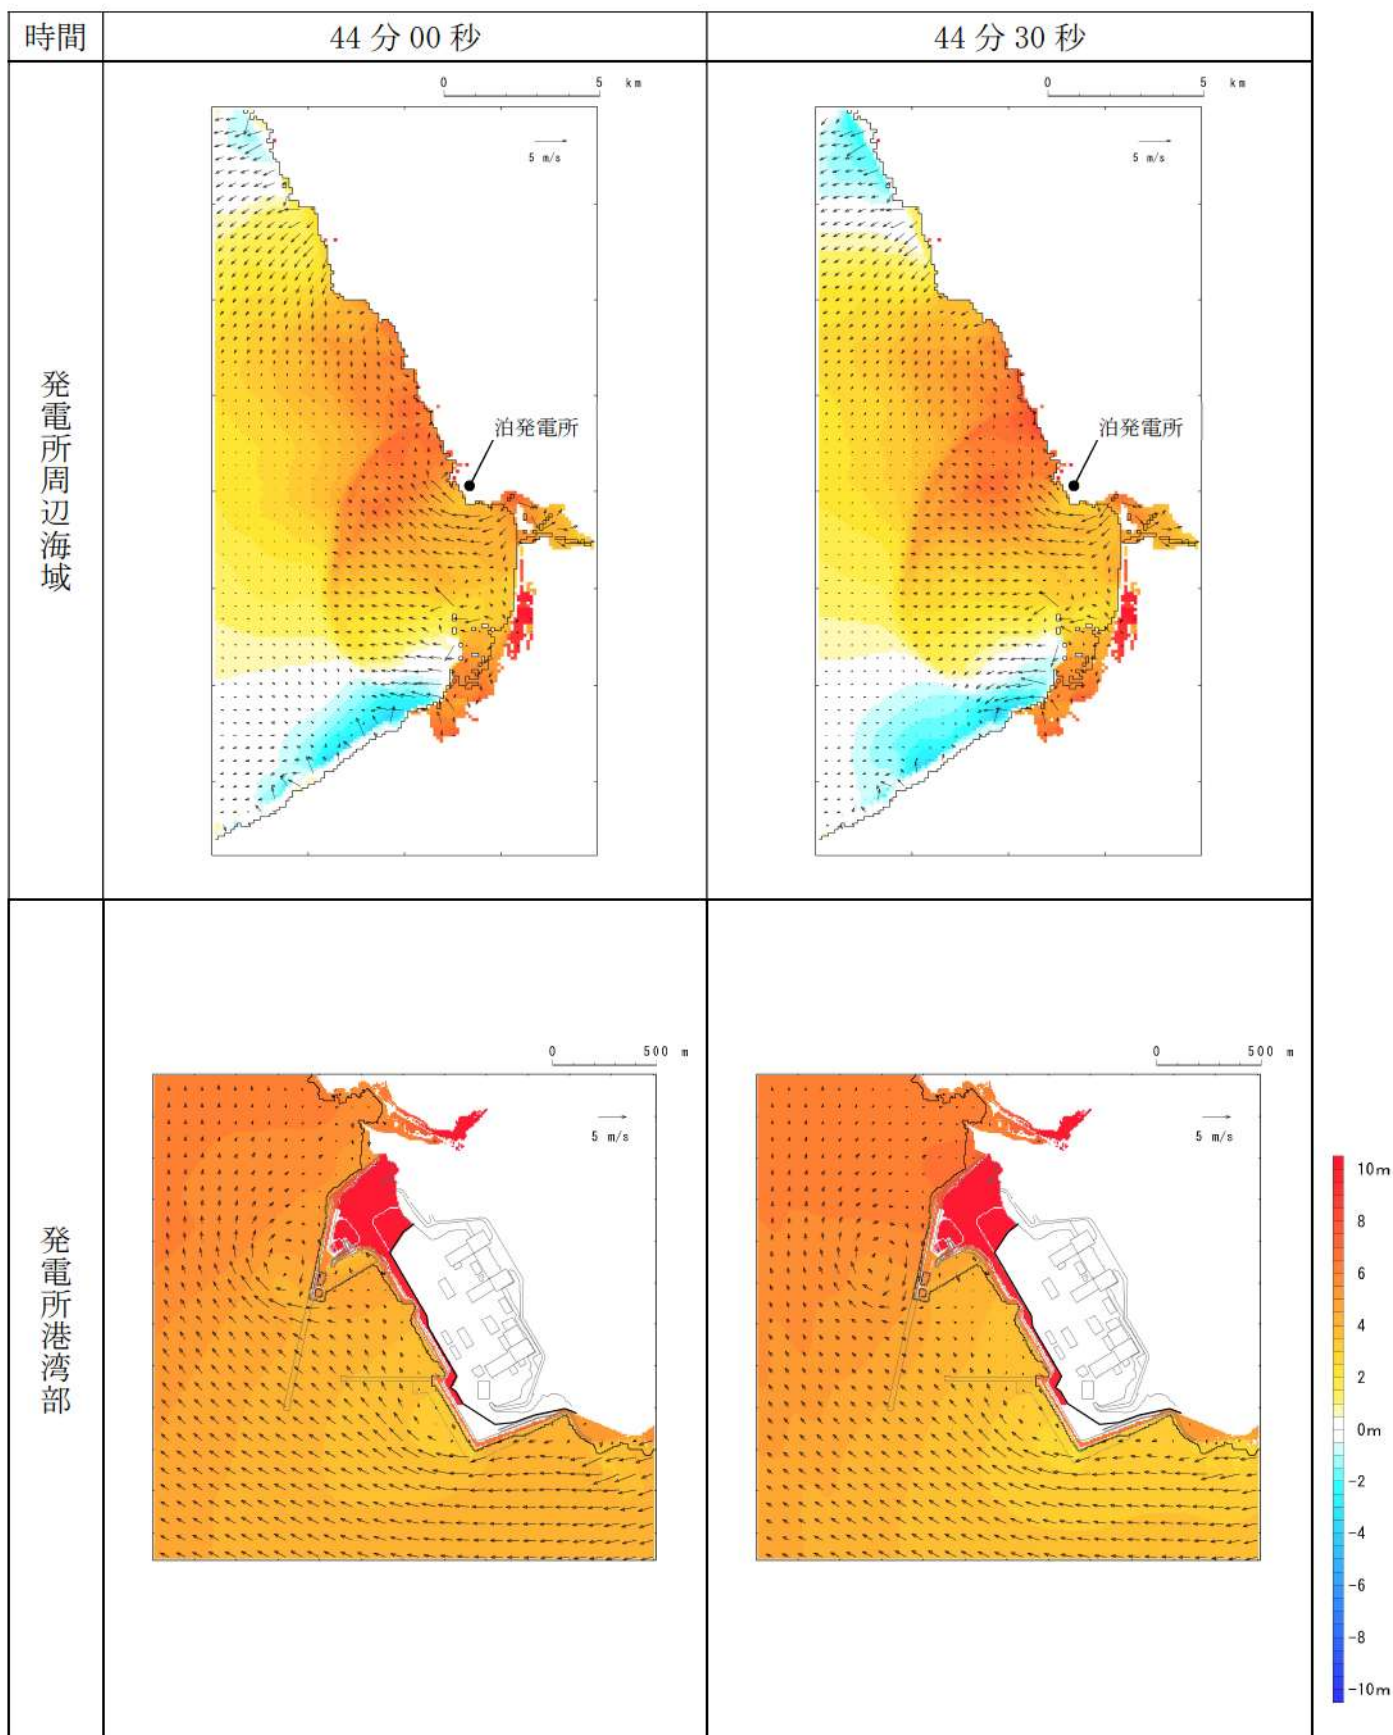
第6図-37 基準津波（波源D，北及び南防波堤損傷）の水位変動・流向ベクトル(37/53)

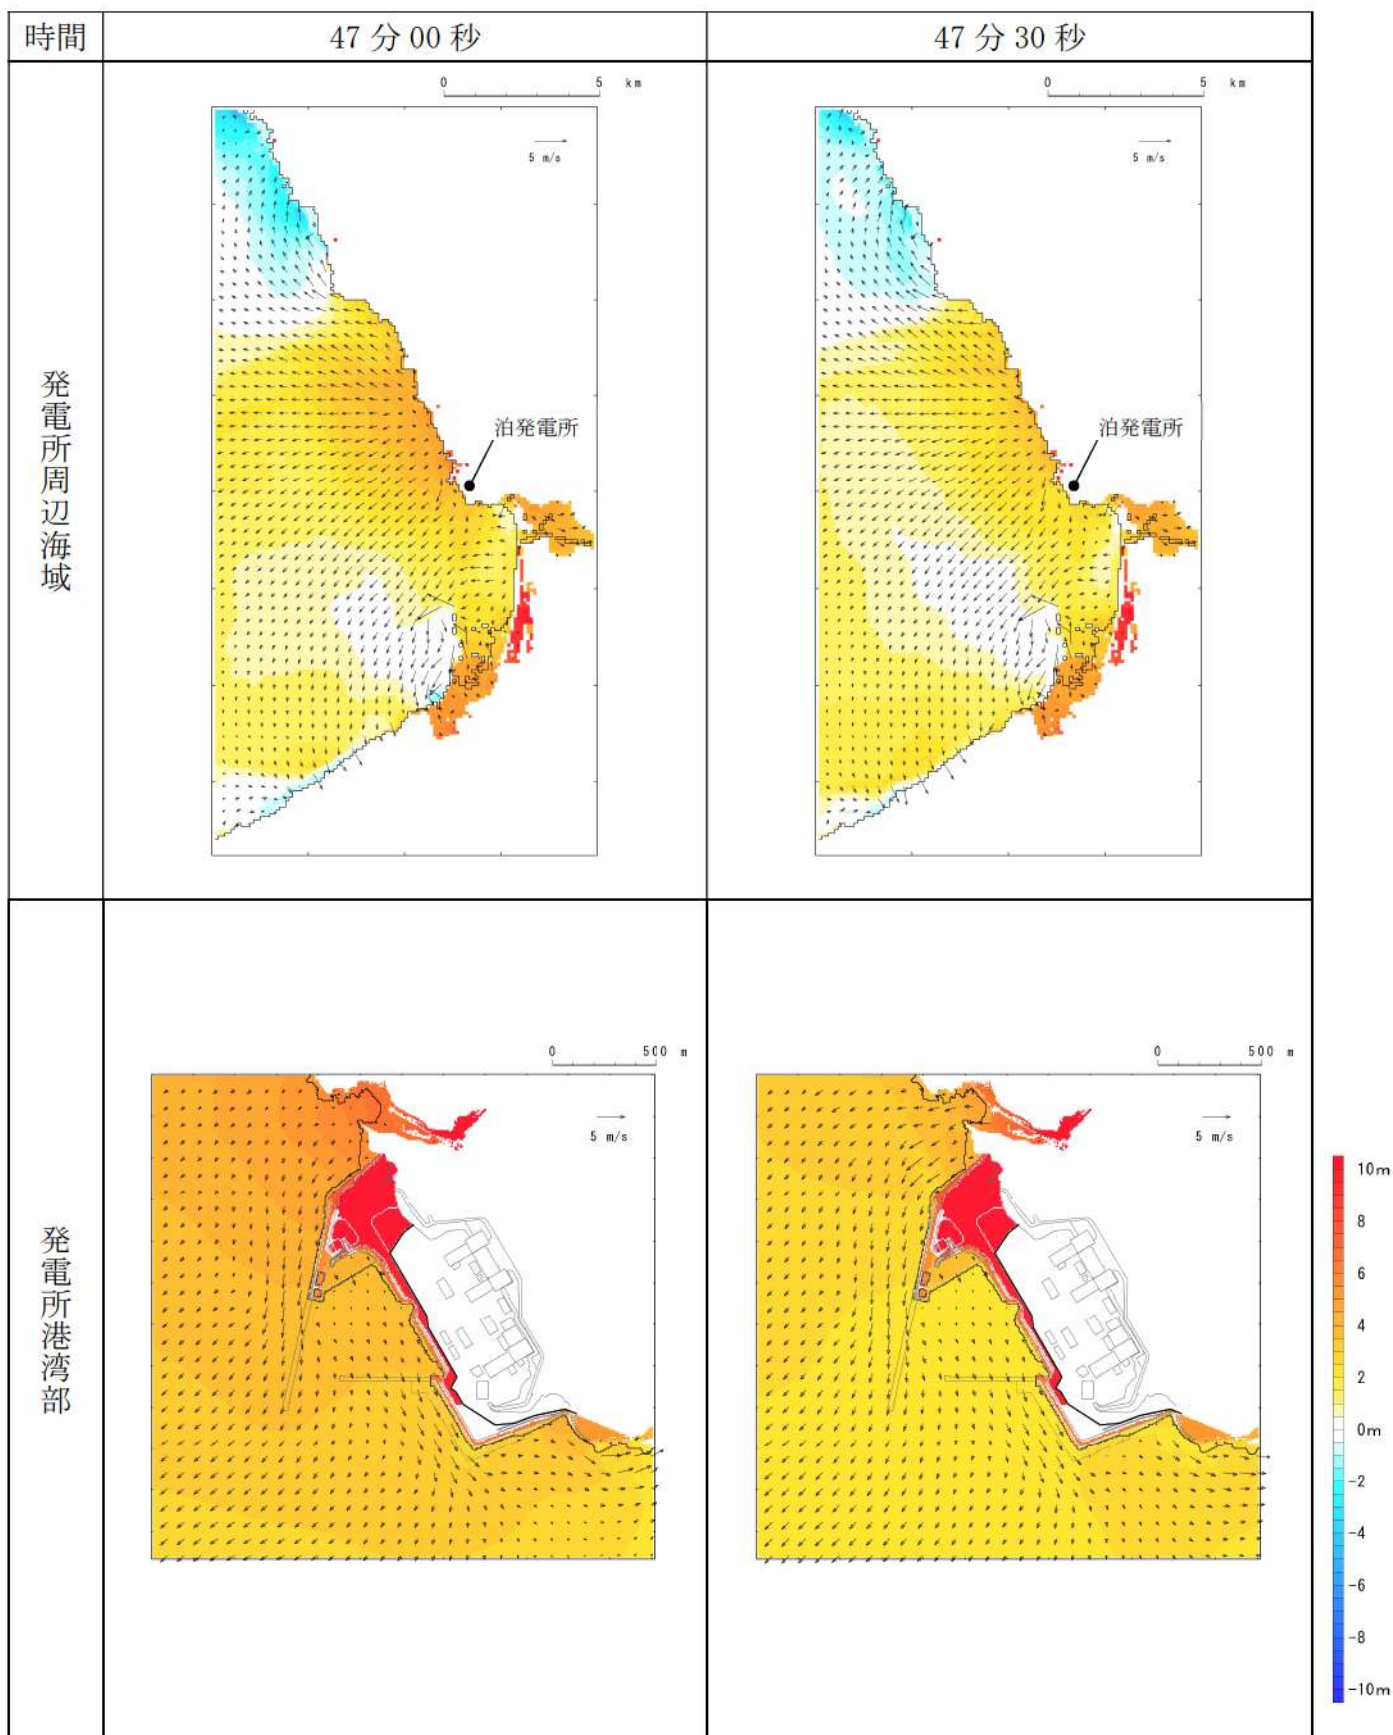
第6図-40 基準津波（波源D、北及び南防波堤損傷）の水位変動・流向ベクトル(40/53)

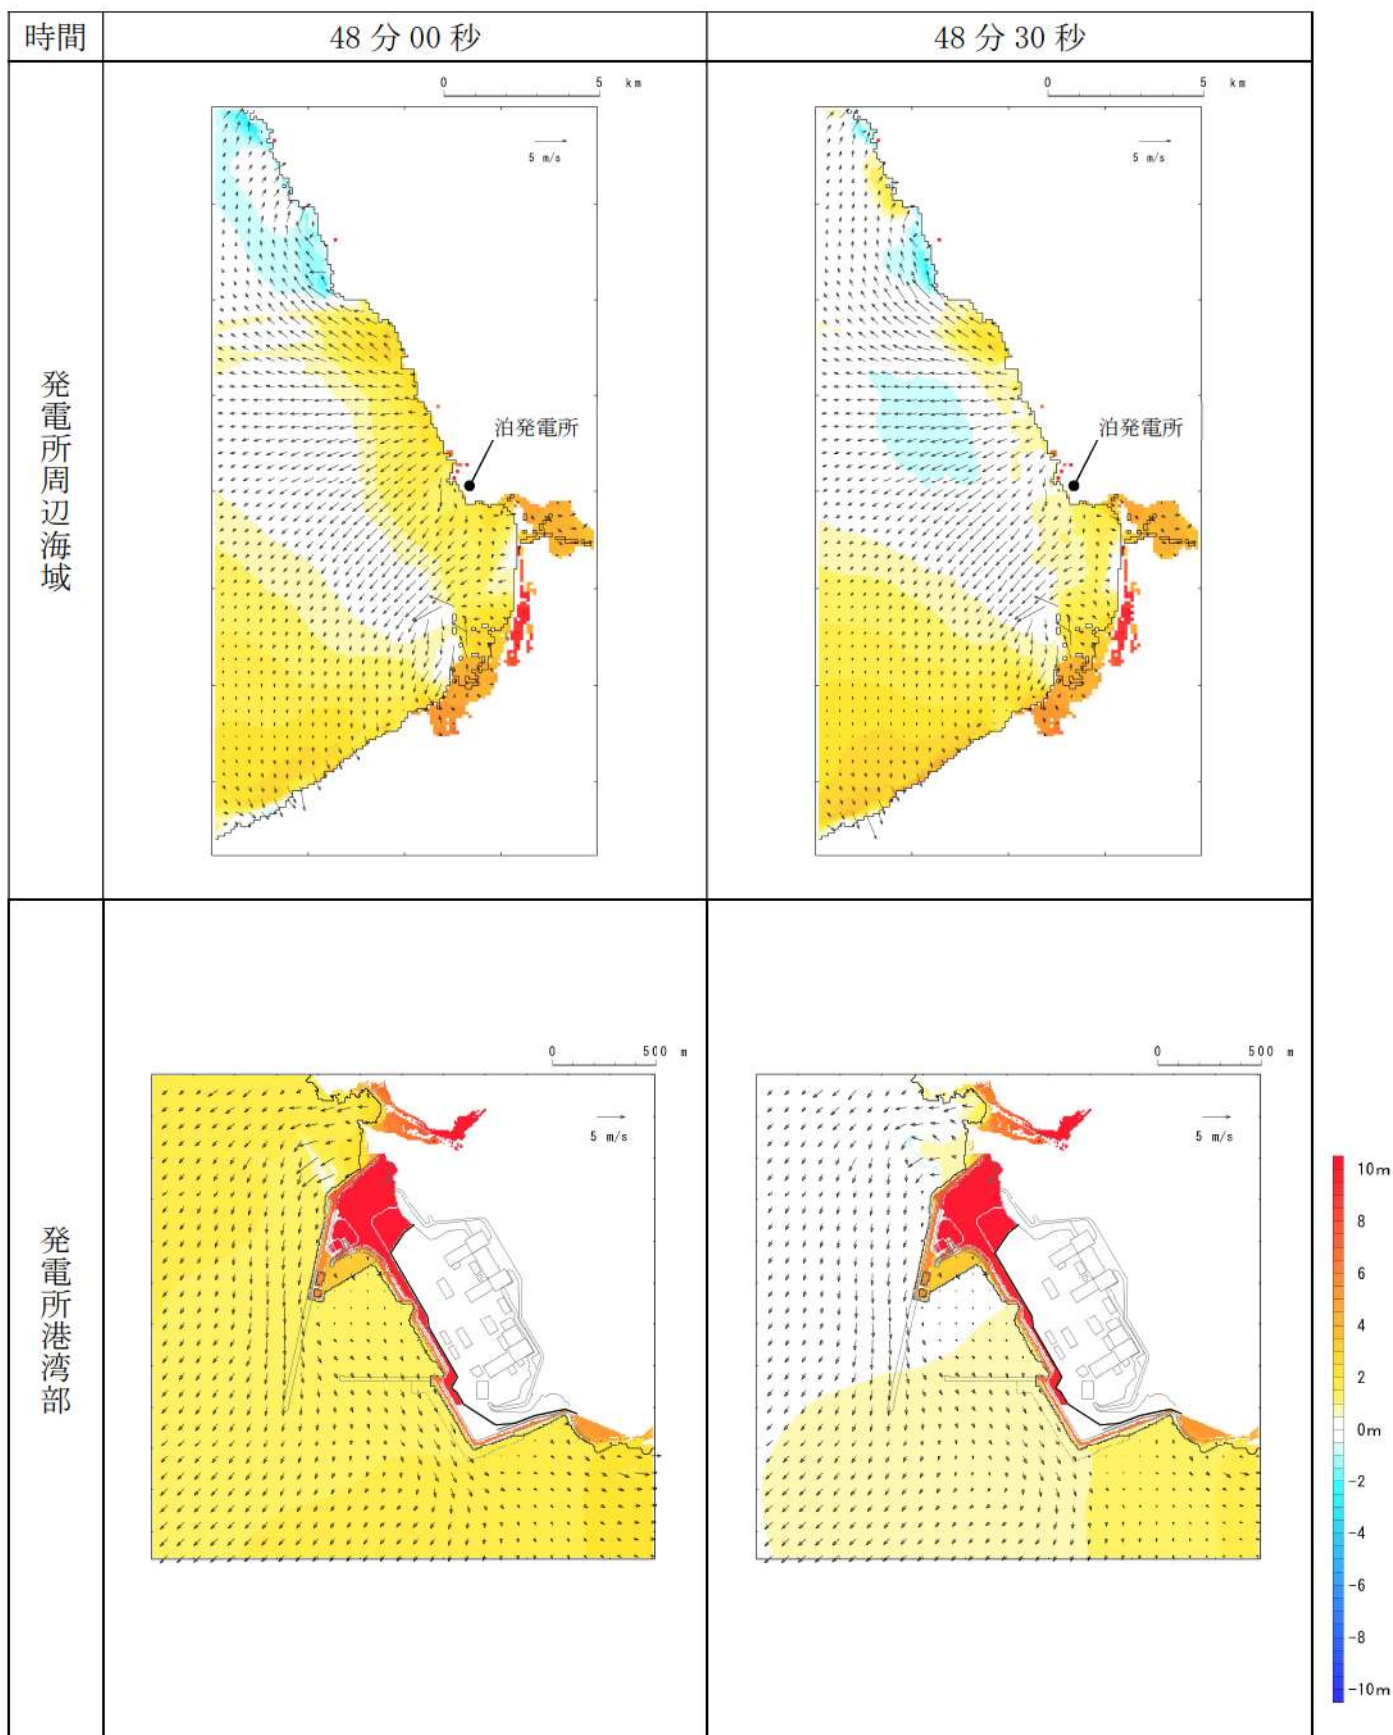
第6図-41 基準津波（波源D，北及び南防波堤損傷）の水位変動・流向ベクトル(41/53)

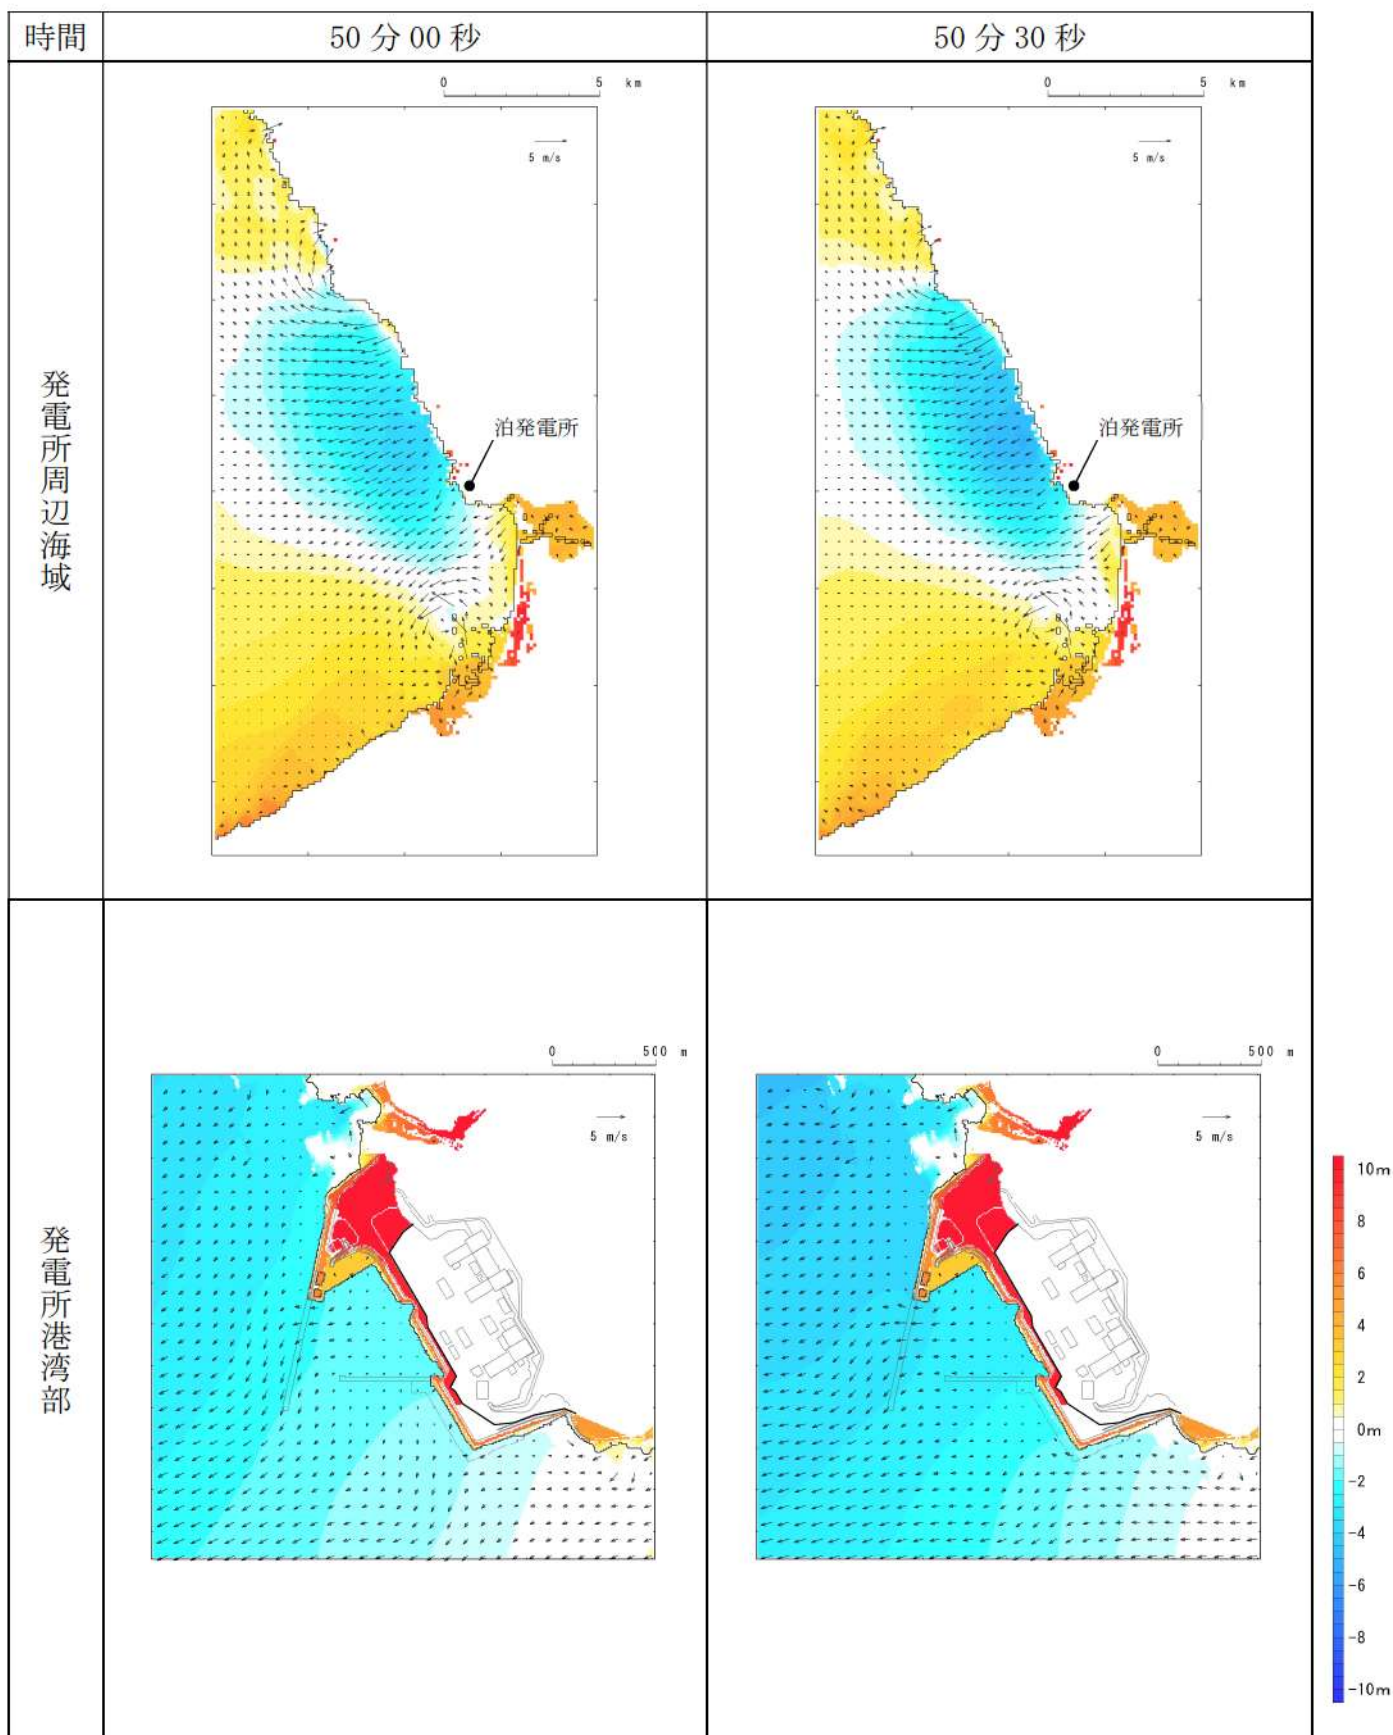
第6図-43 基準津波（波源D，北及び南防波堤損傷）の水位変動・流向ベクトル(43/53)

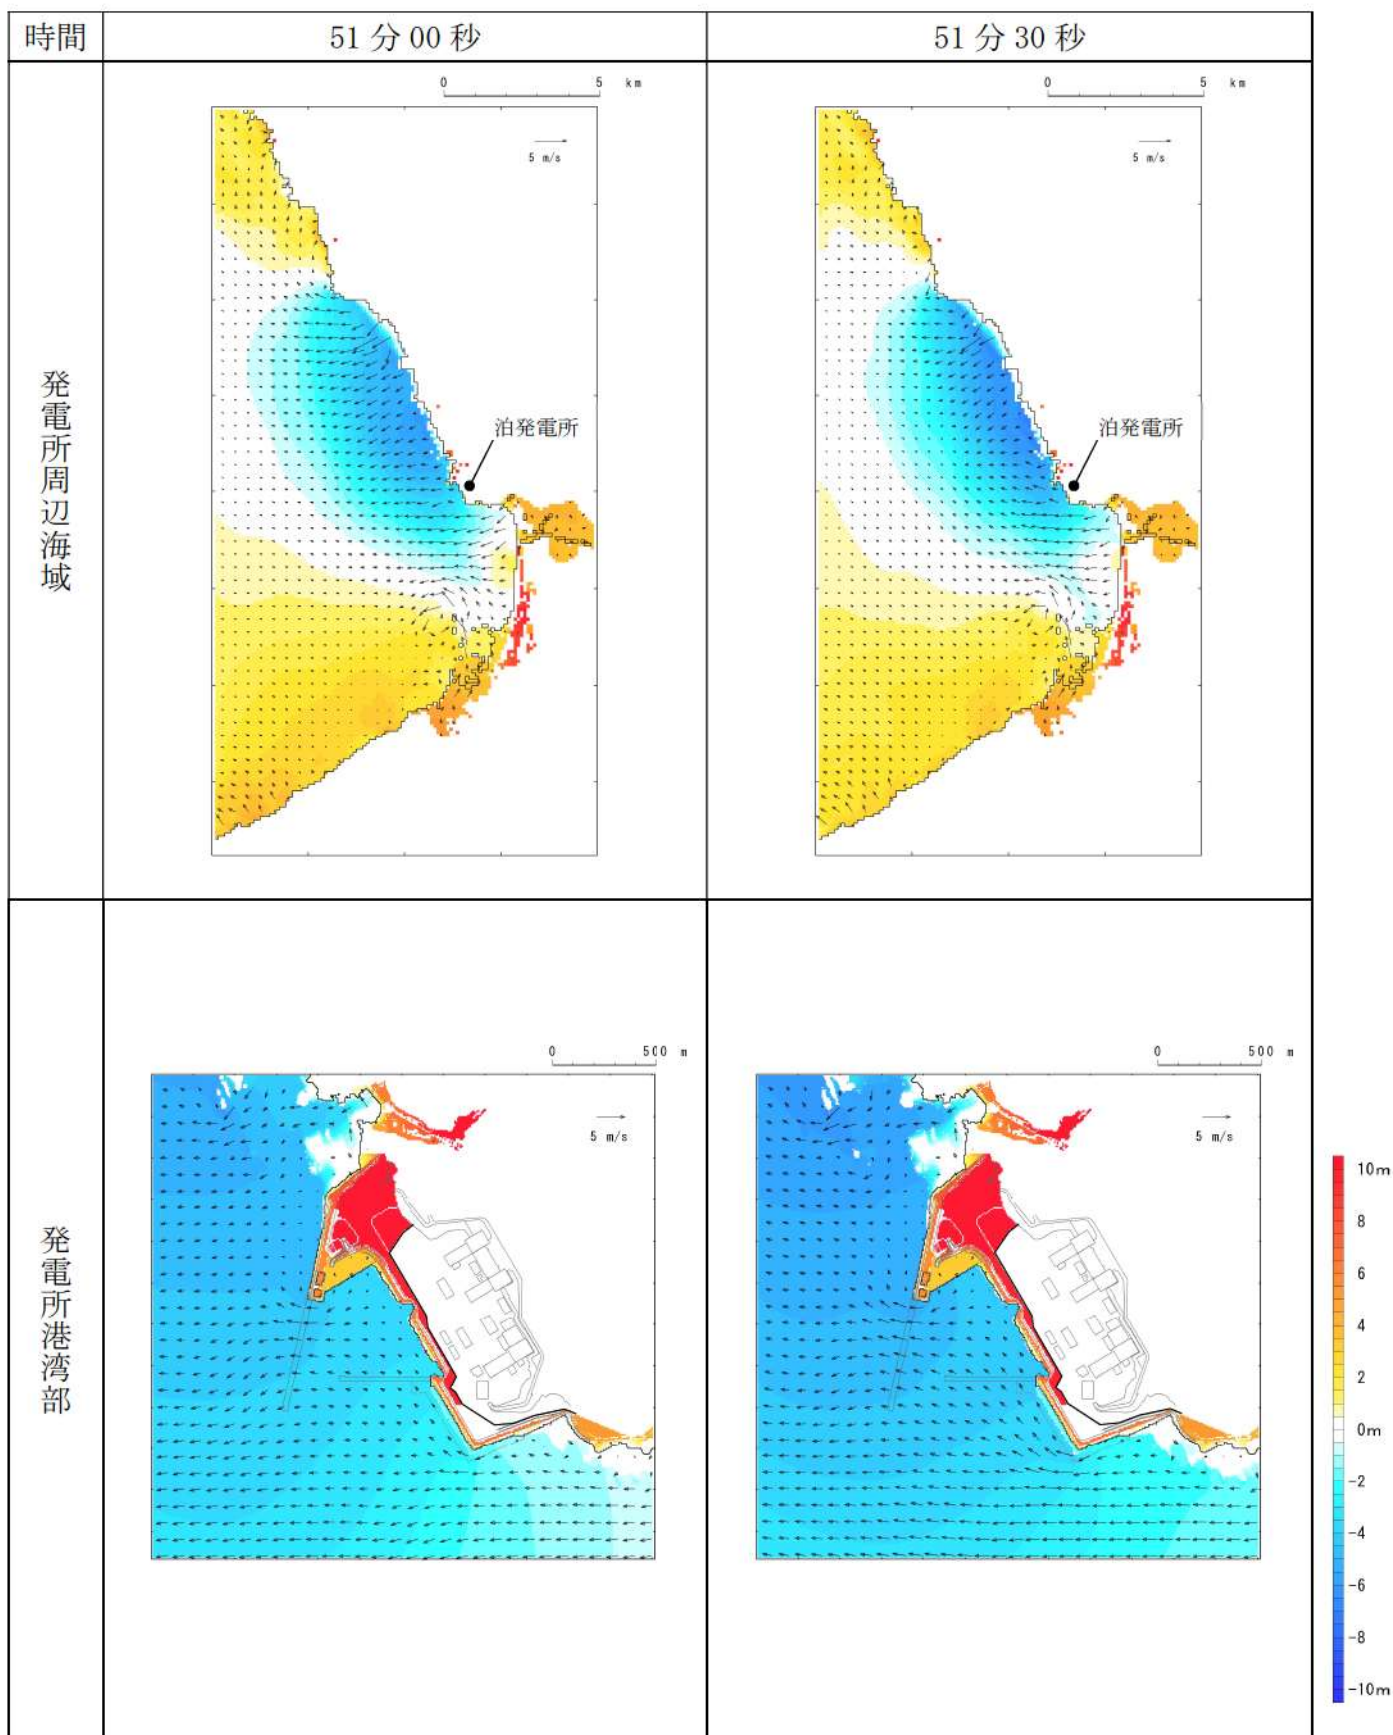
第6図-44 基準津波（波源D，北及び南防波堤損傷）の水位変動・流向ベクトル(44/53)

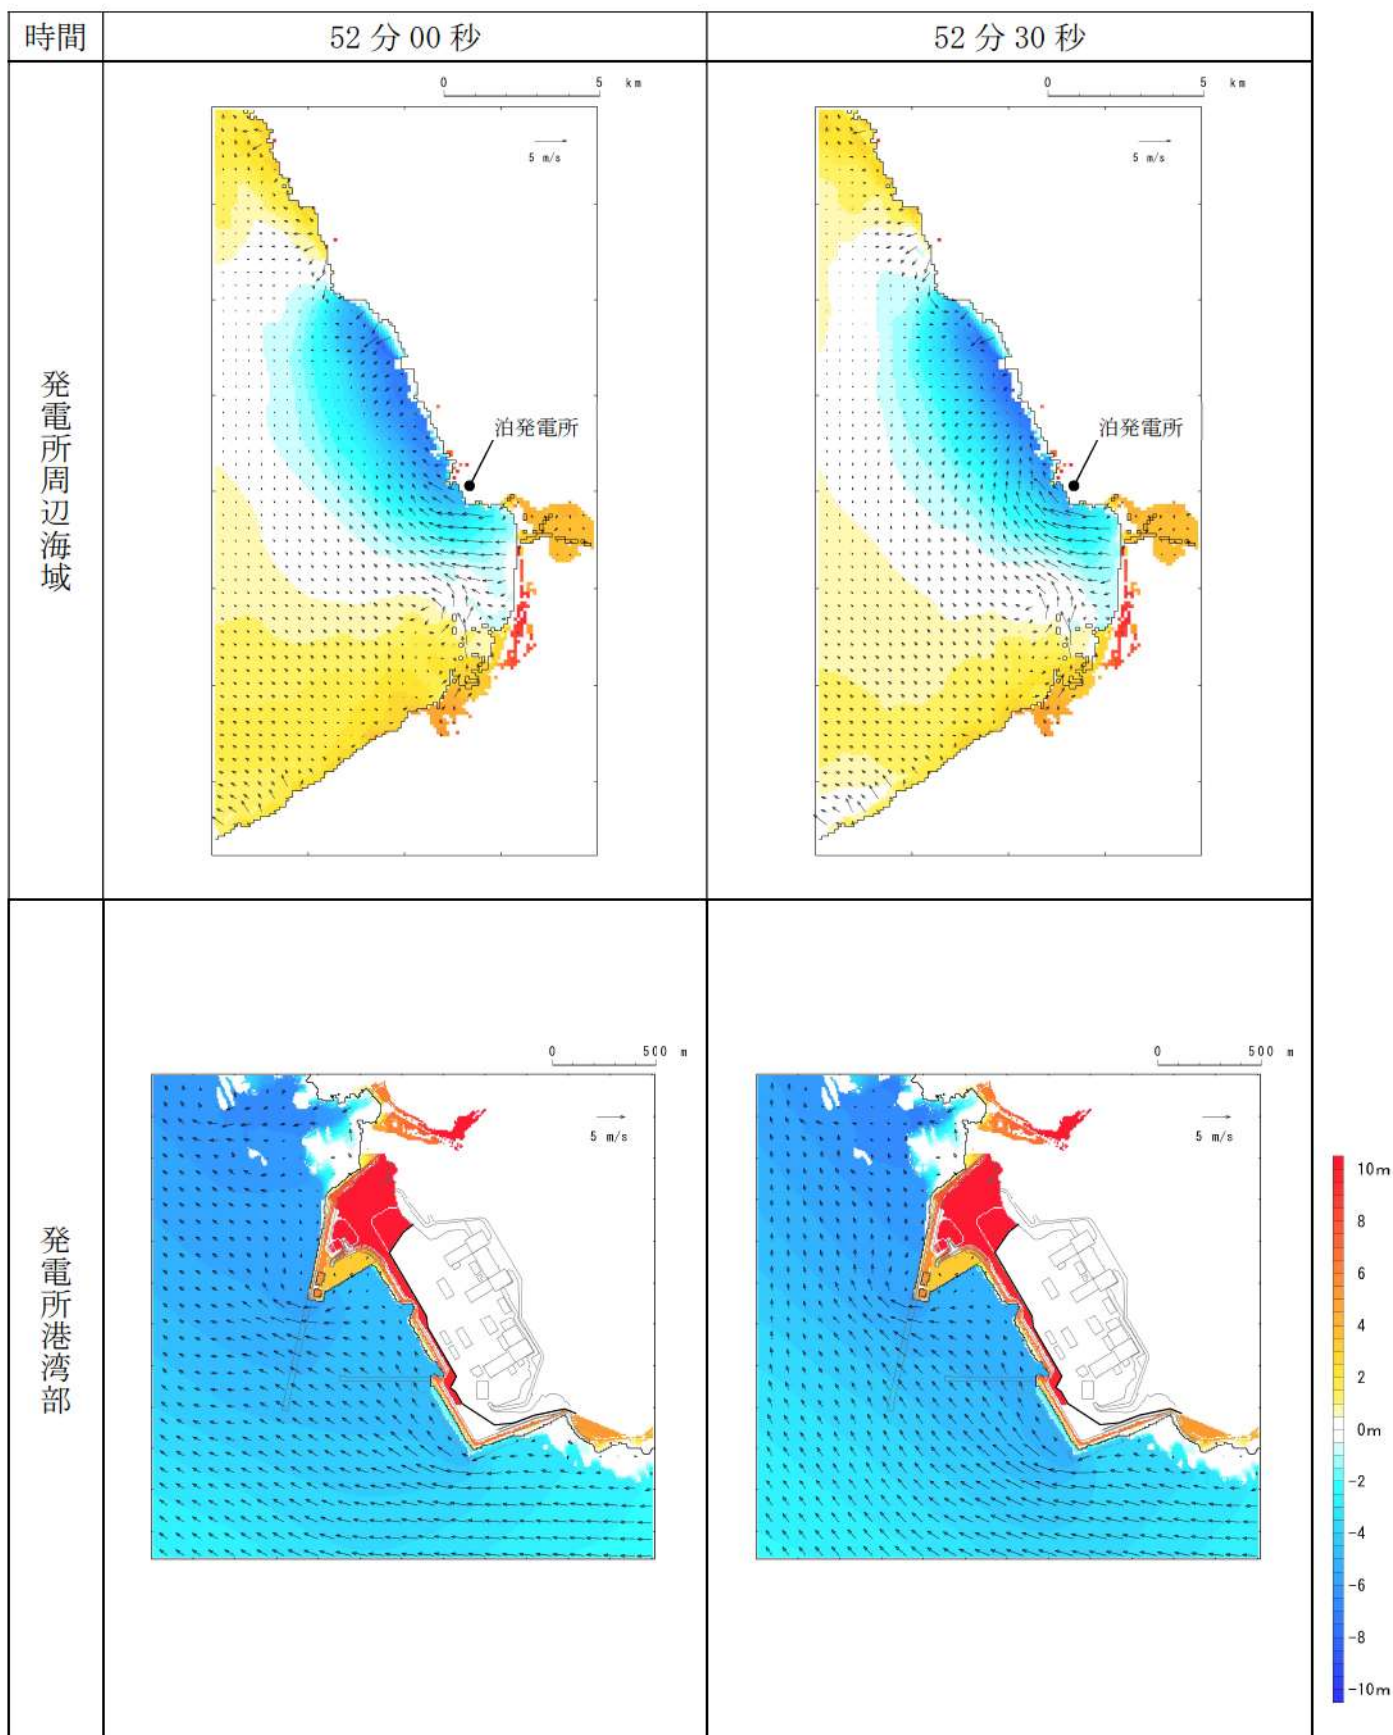
第6図-45 基準津波（波源D，北及び南防波堤損傷）の水位変動・流向ベクトル(45/53)

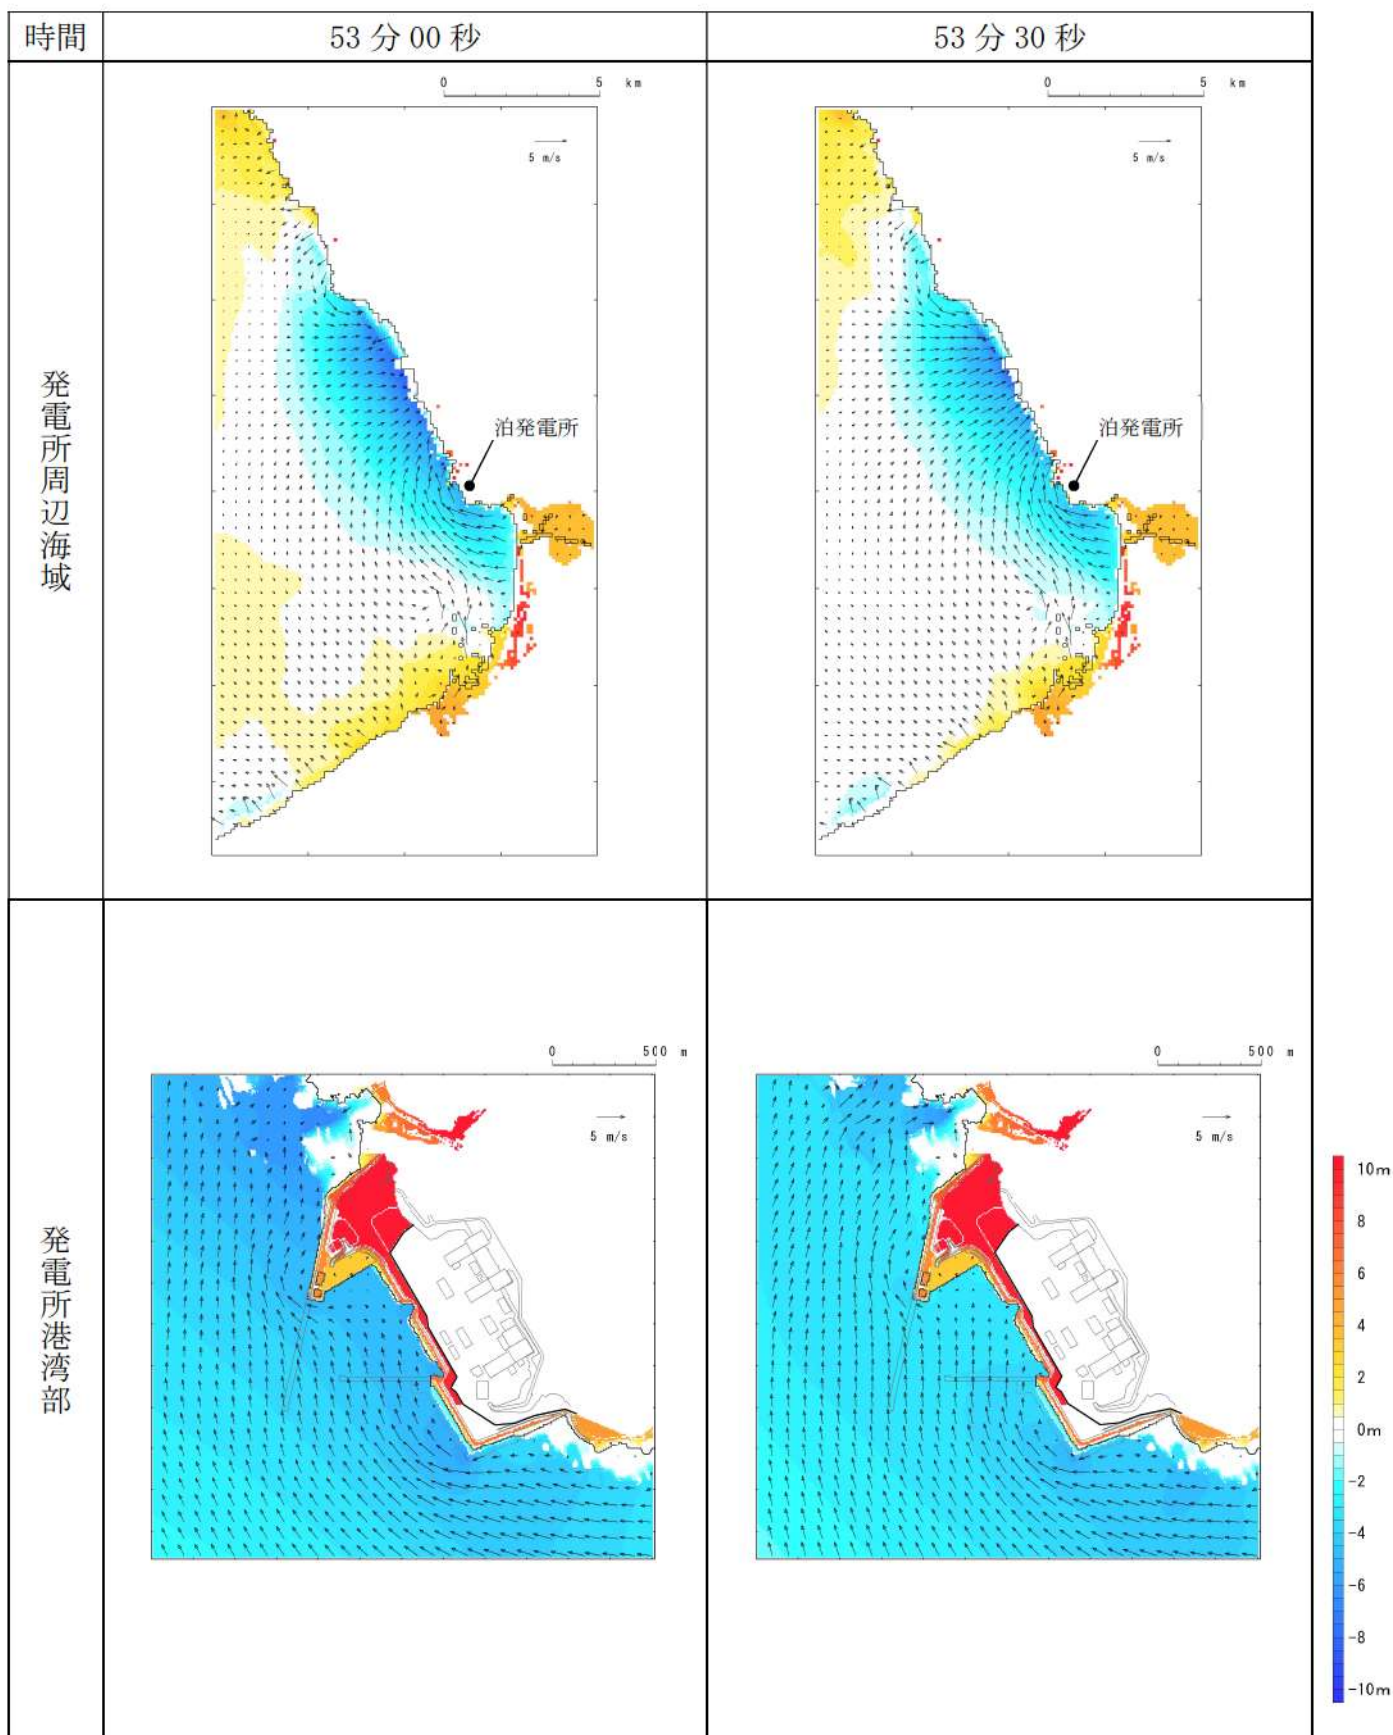
第6図-46 基準津波（波源D，北及び南防波堤損傷）の水位変動・流向ベクトル(46/53)

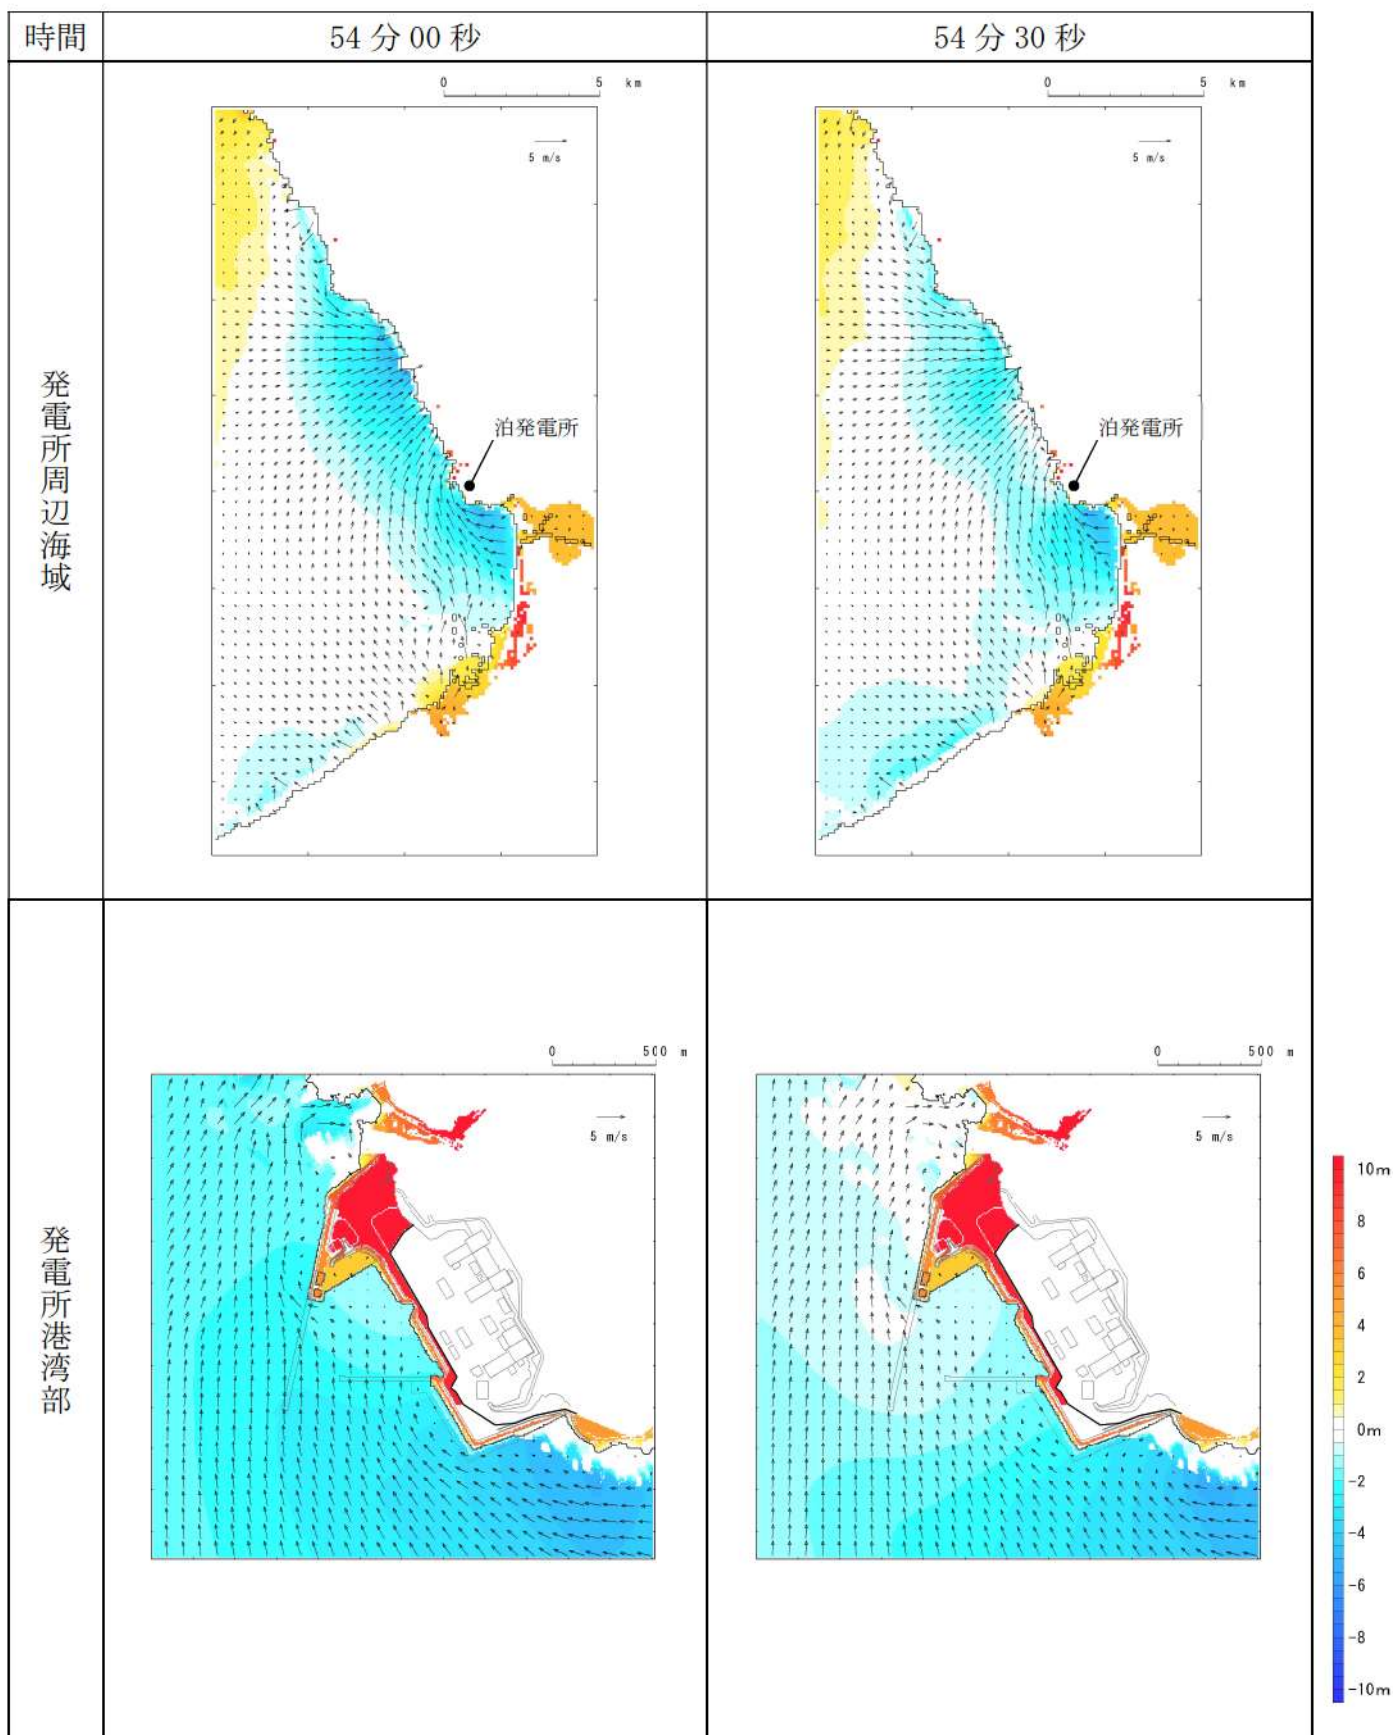
第6図-47 基準津波（波源D，北及び南防波堤損傷）の水位変動・流向ベクトル(47/53)
