第5図-33 基準津波（波源D，防波堤損傷なし）の水位変動・流向ベクトル(33/53)

第6図-1 基準津波（波源D，北及び南防波堤損傷）の水位変動・流向ベクトル(1/53)

第7図-1 基準津波（波源D，南防波堤損傷）の水位変動・流向ベクトル(1/53)

第8図-1 基準津波（波源D，北防波堤損傷）の水位変動・流向ベクトル(1/53)

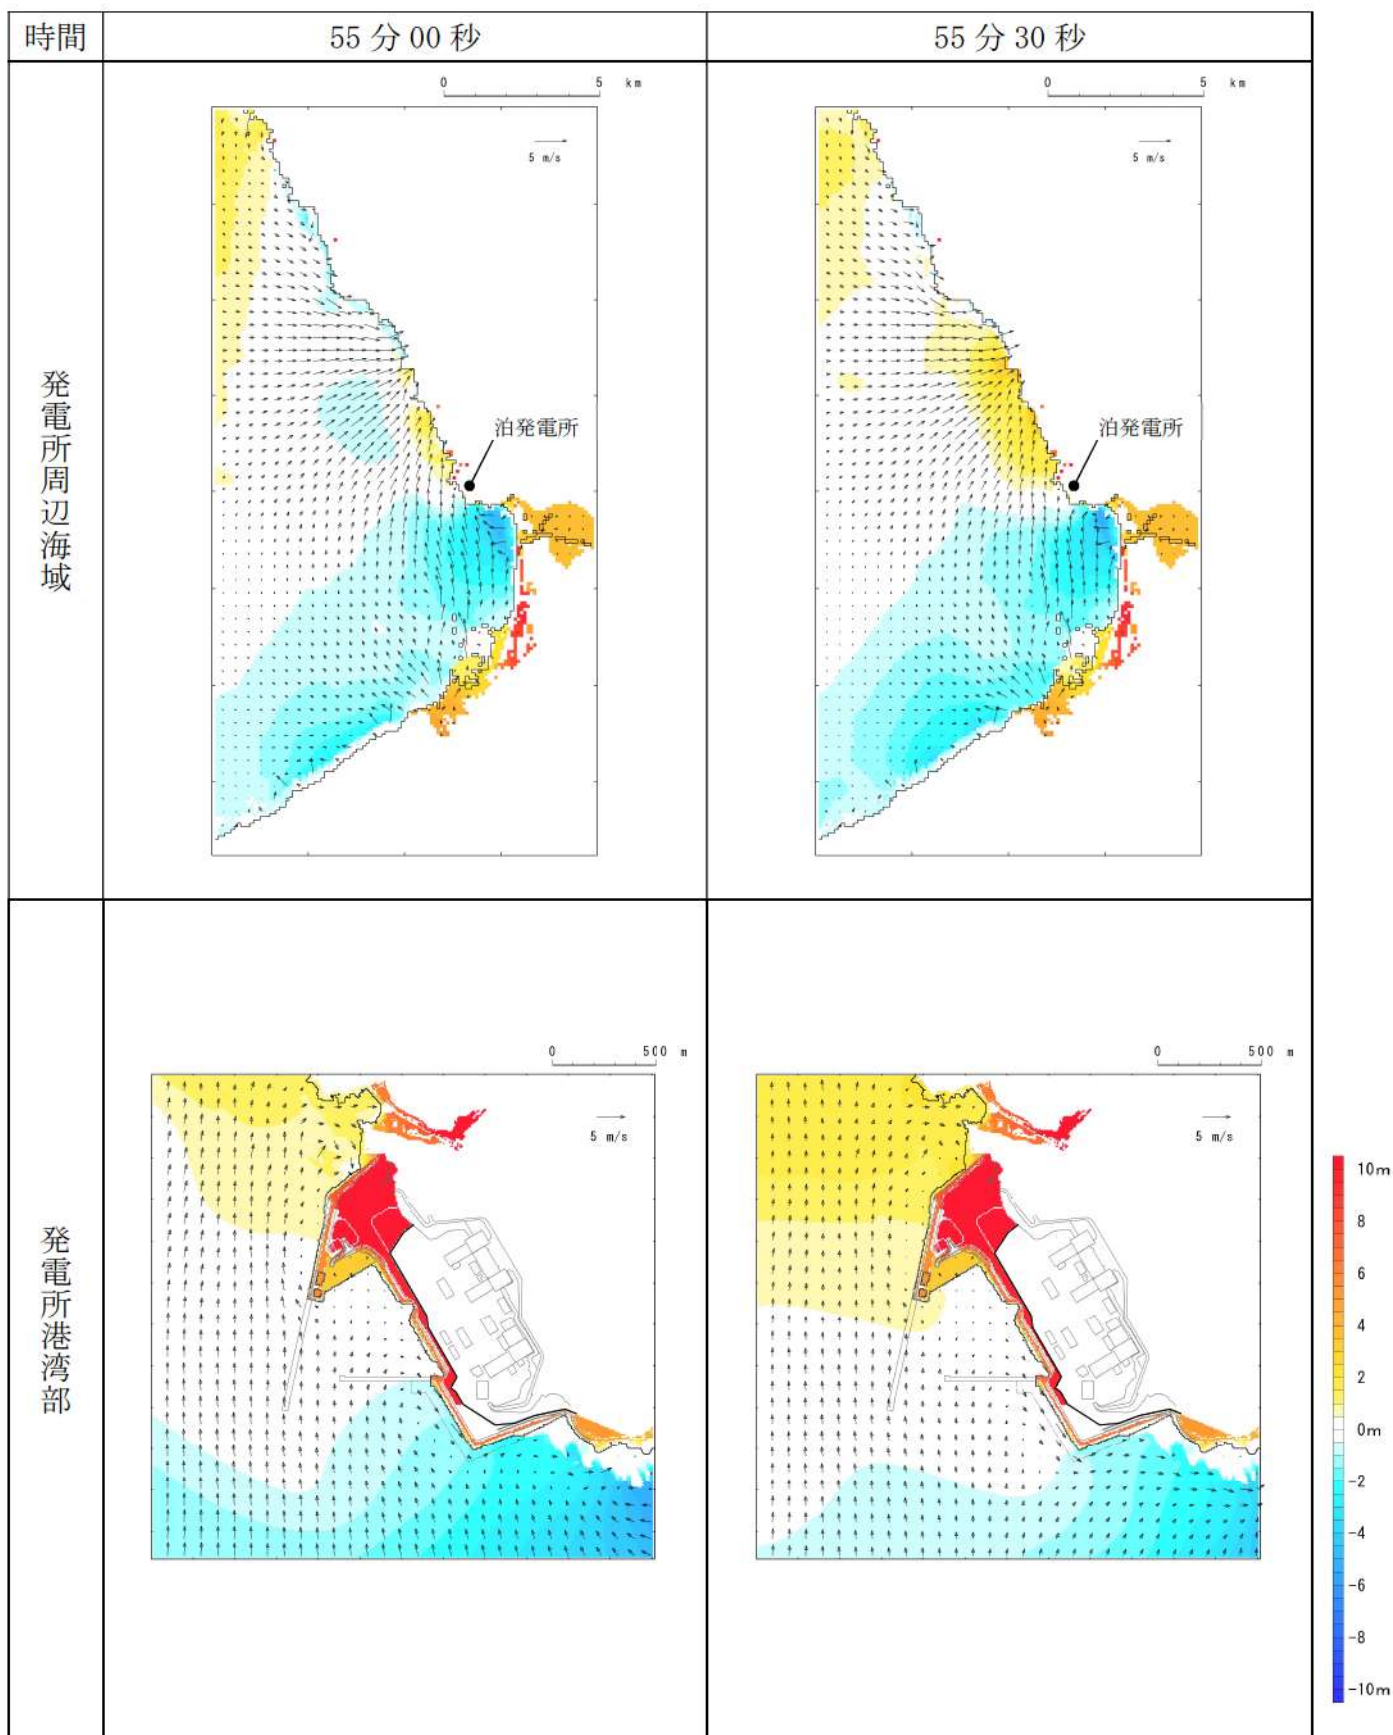
第6図-48 基準津波（波源D，北及び南防波堤損傷）の水位変動・流向ベクトル(48/53)

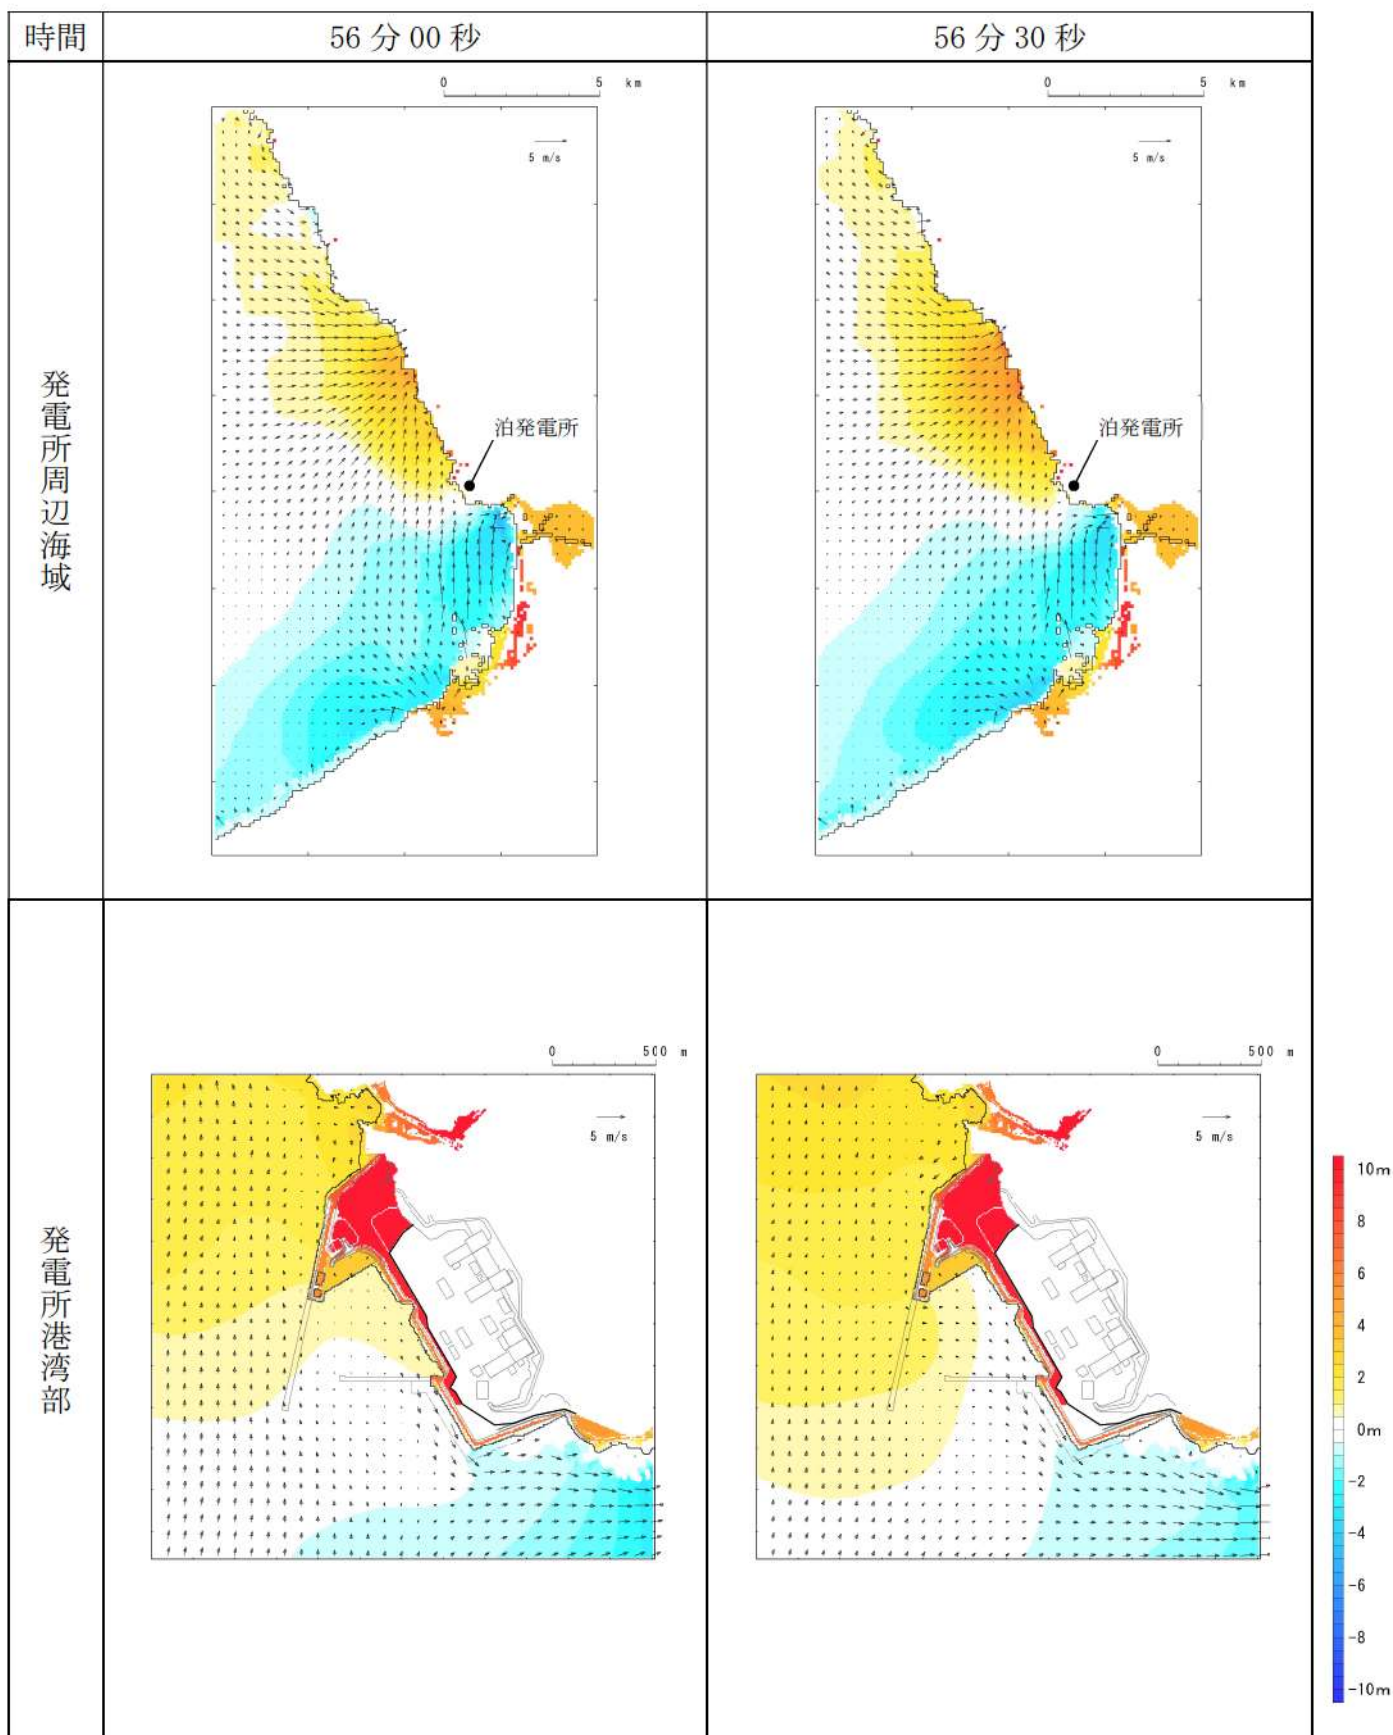
第6図-49 基準津波（波源D，北及び南防波堤損傷）の水位変動・流向ベクトル(49/53)

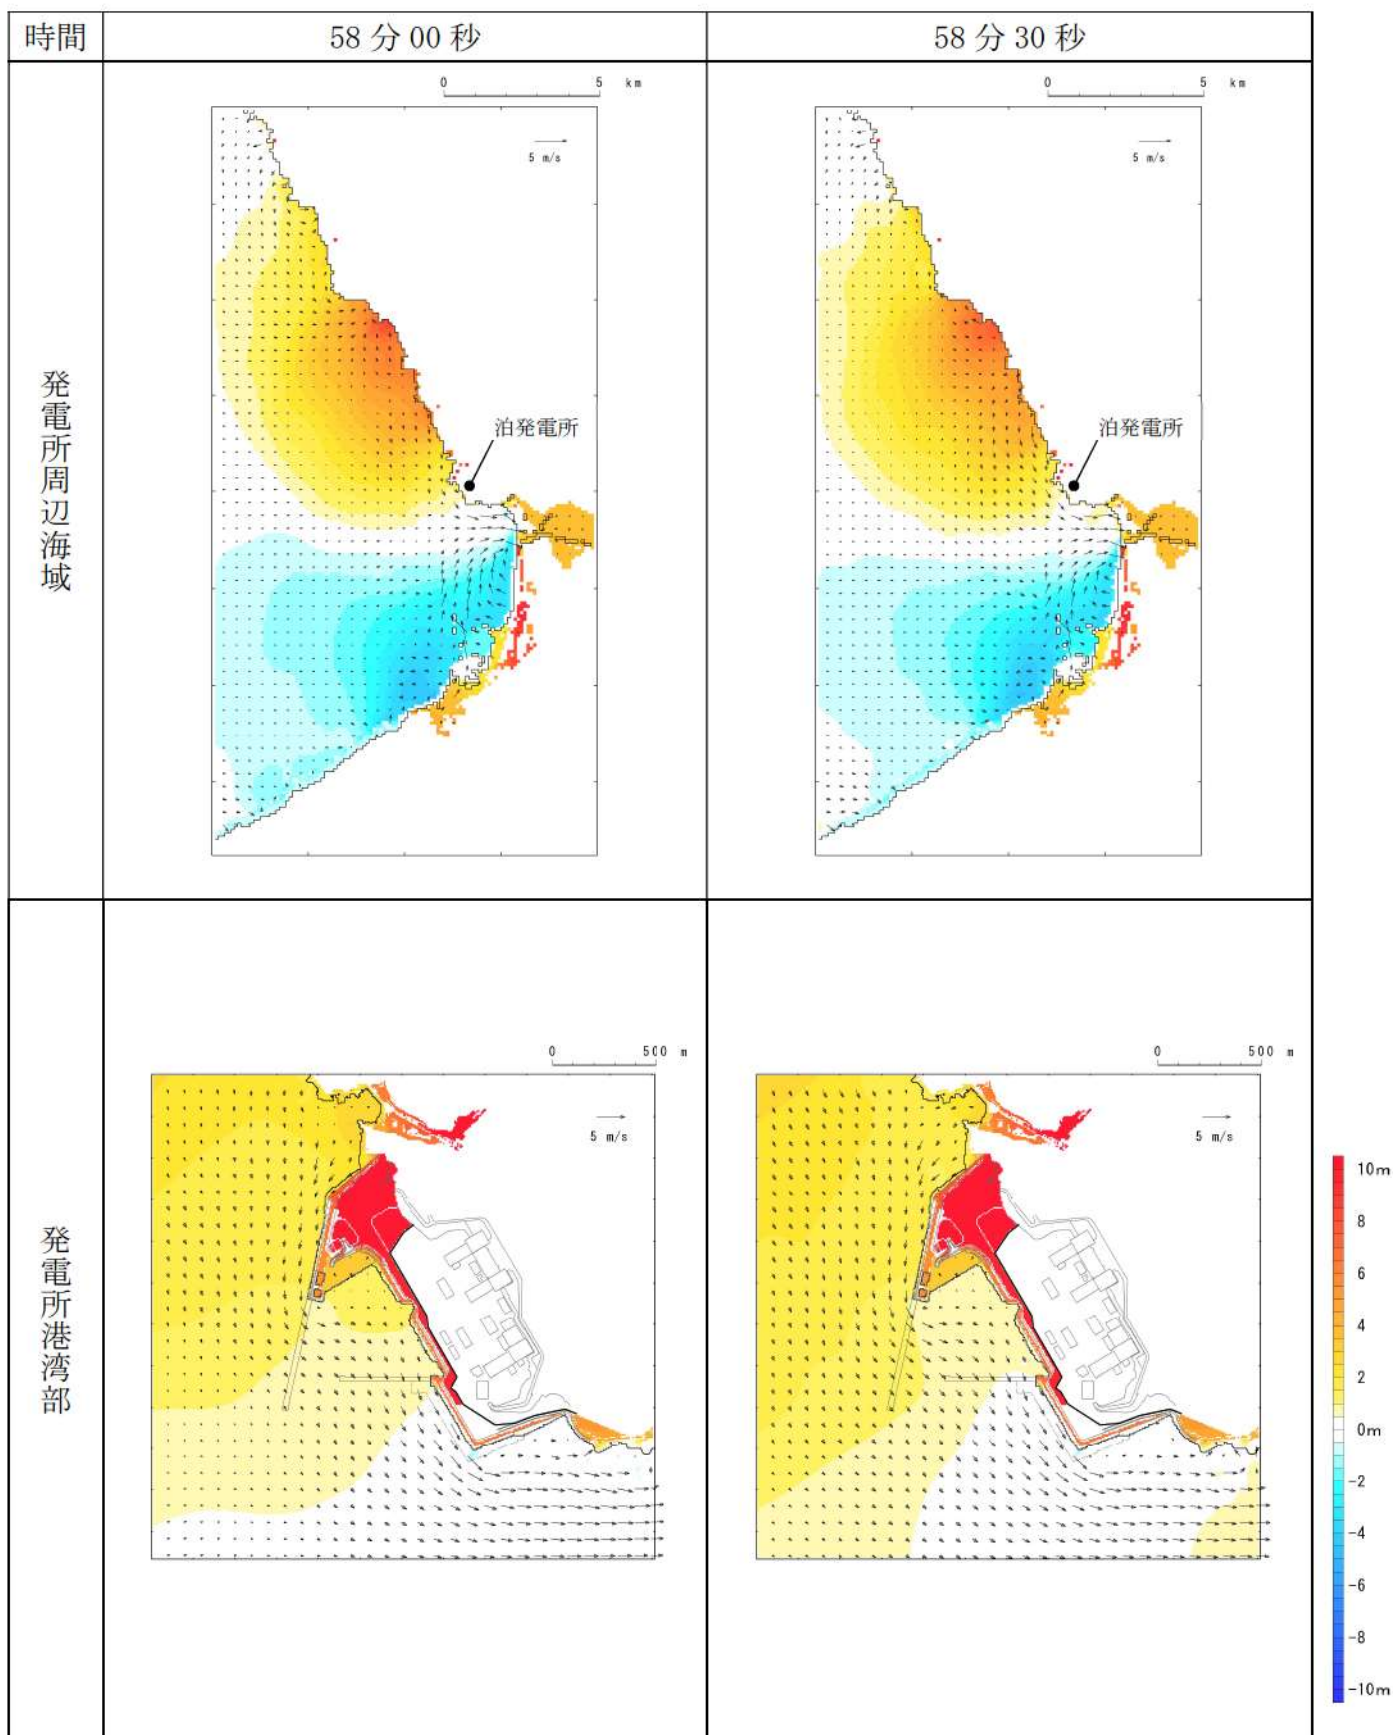
第6図-51 基準津波（波源D，北及び南防波堤損傷）の水位変動・流向ベクトル(51/53)

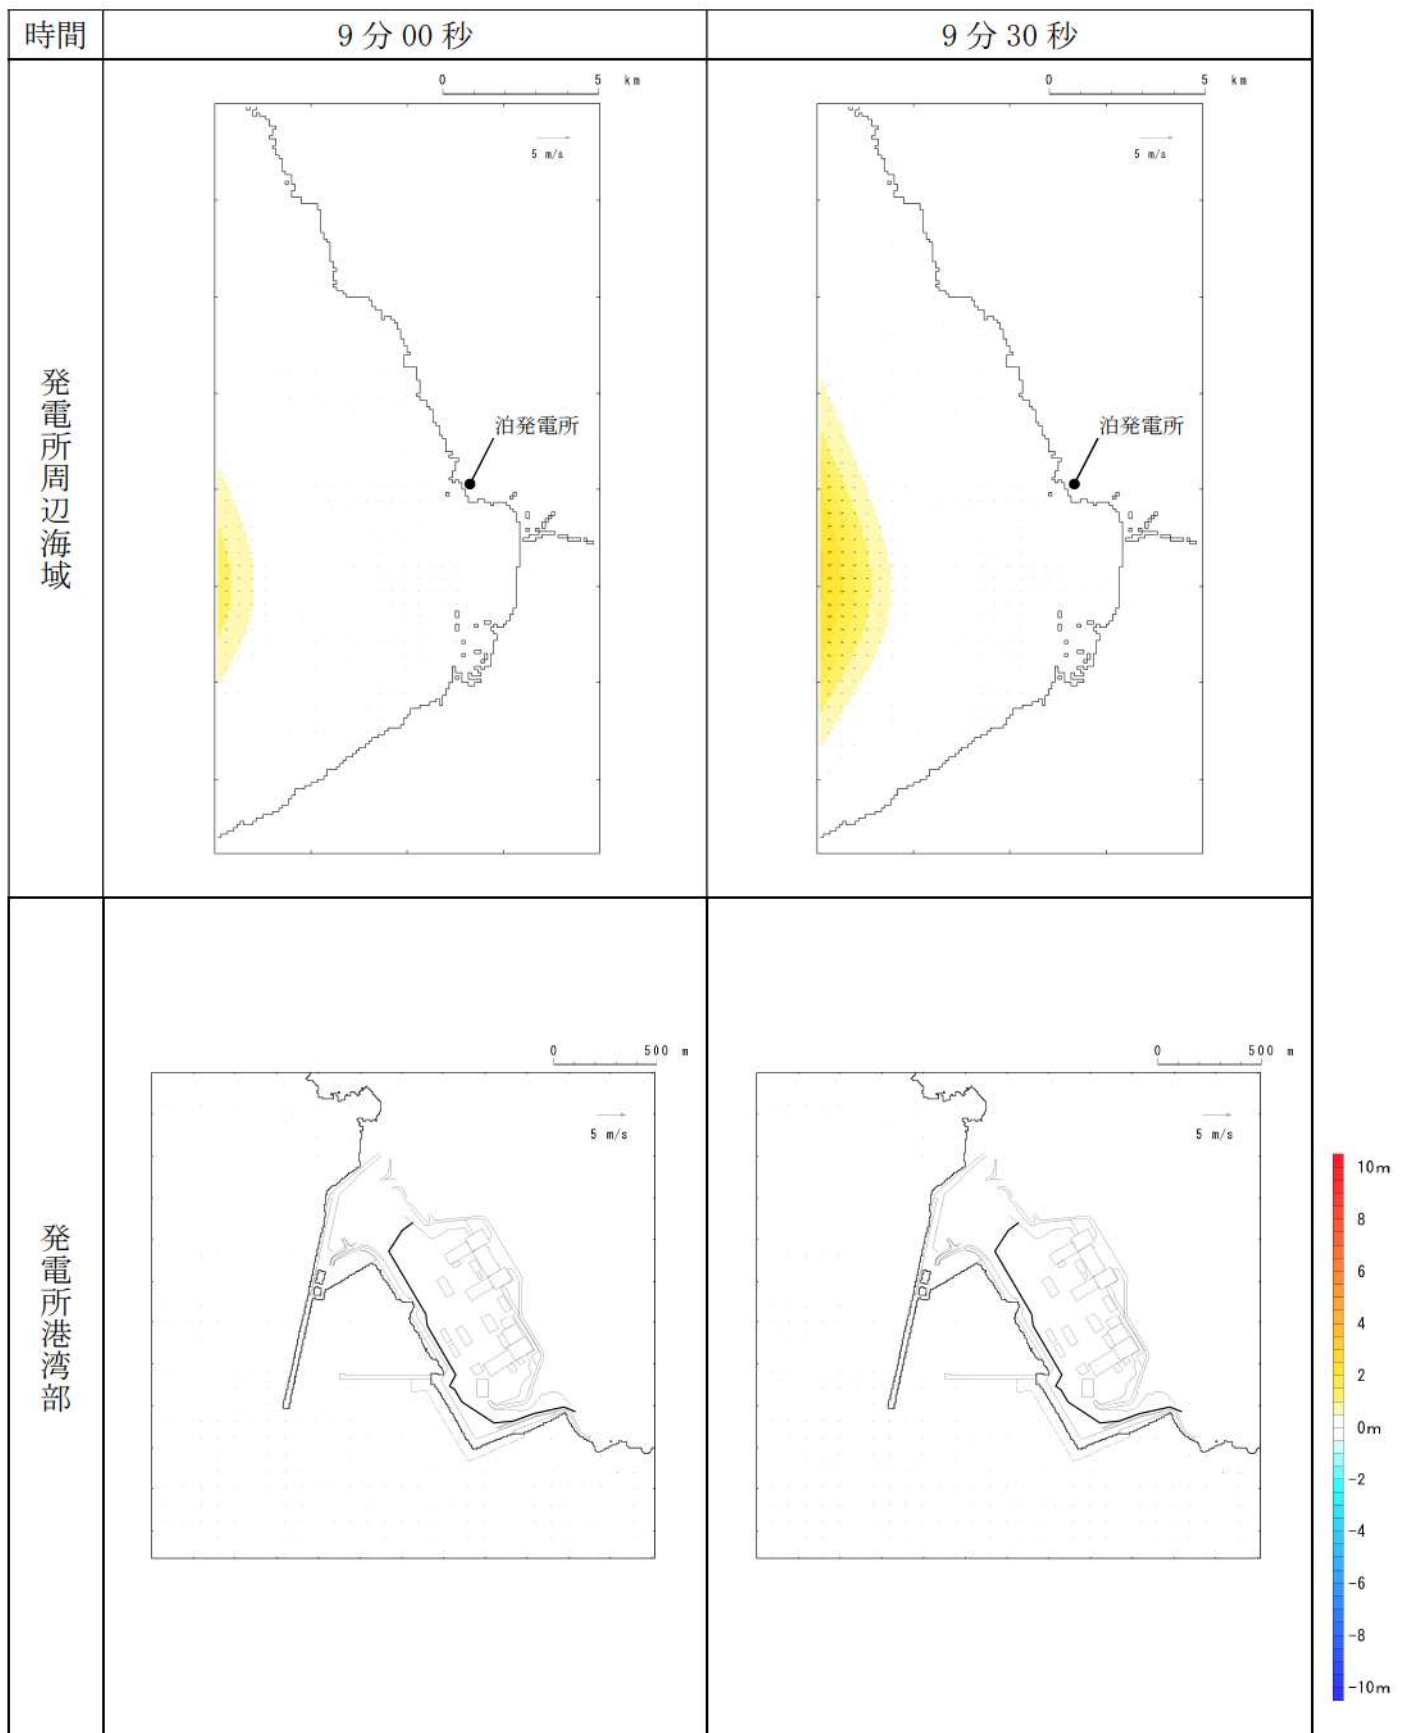
第7図-2 基準津波（波源D，南防波堤損傷）の水位変動・流向ベクトル(2/53)

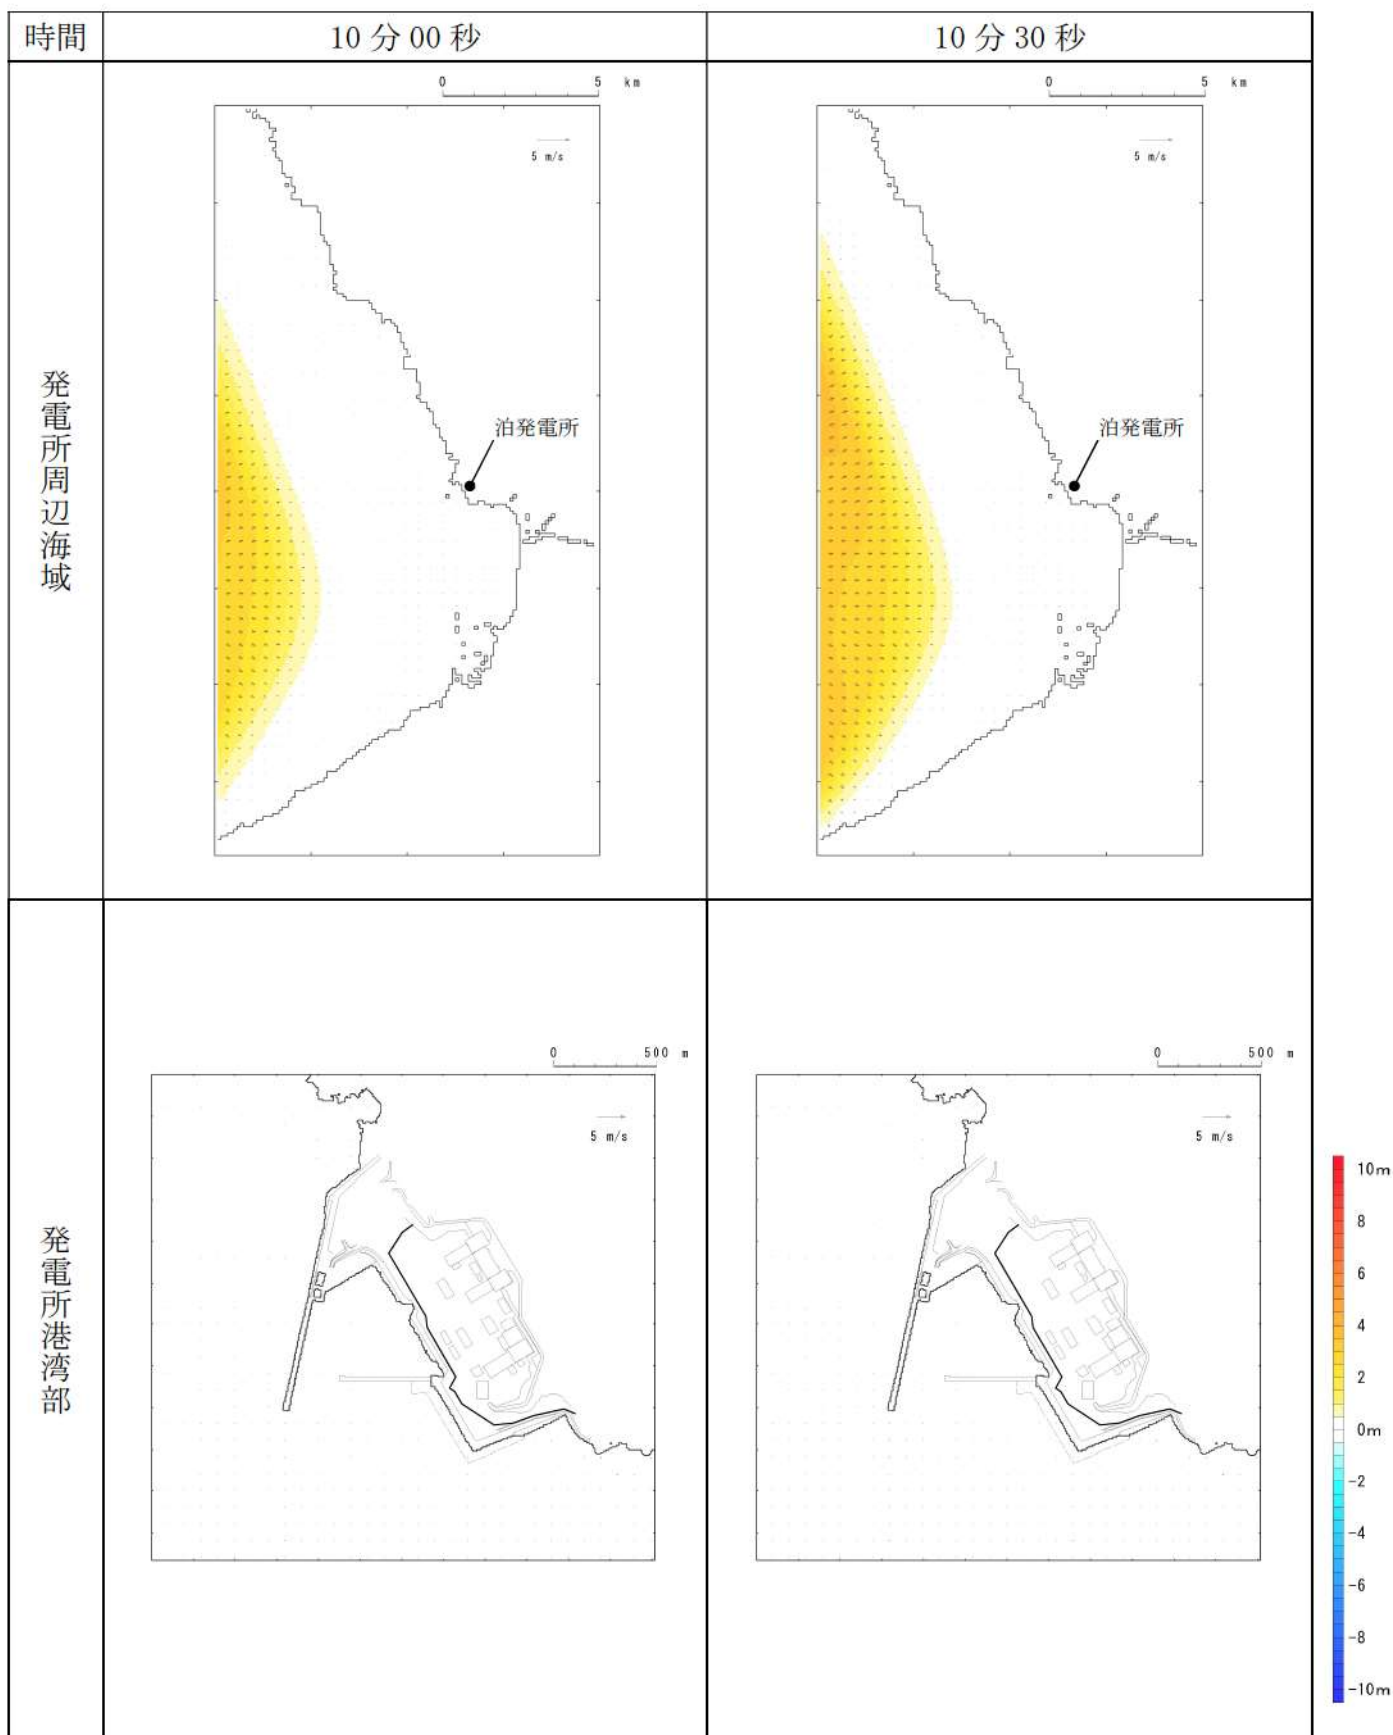
第7図-3 基準津波（波源D，南防波堤損傷）の水位変動・流向ベクトル(3/53)

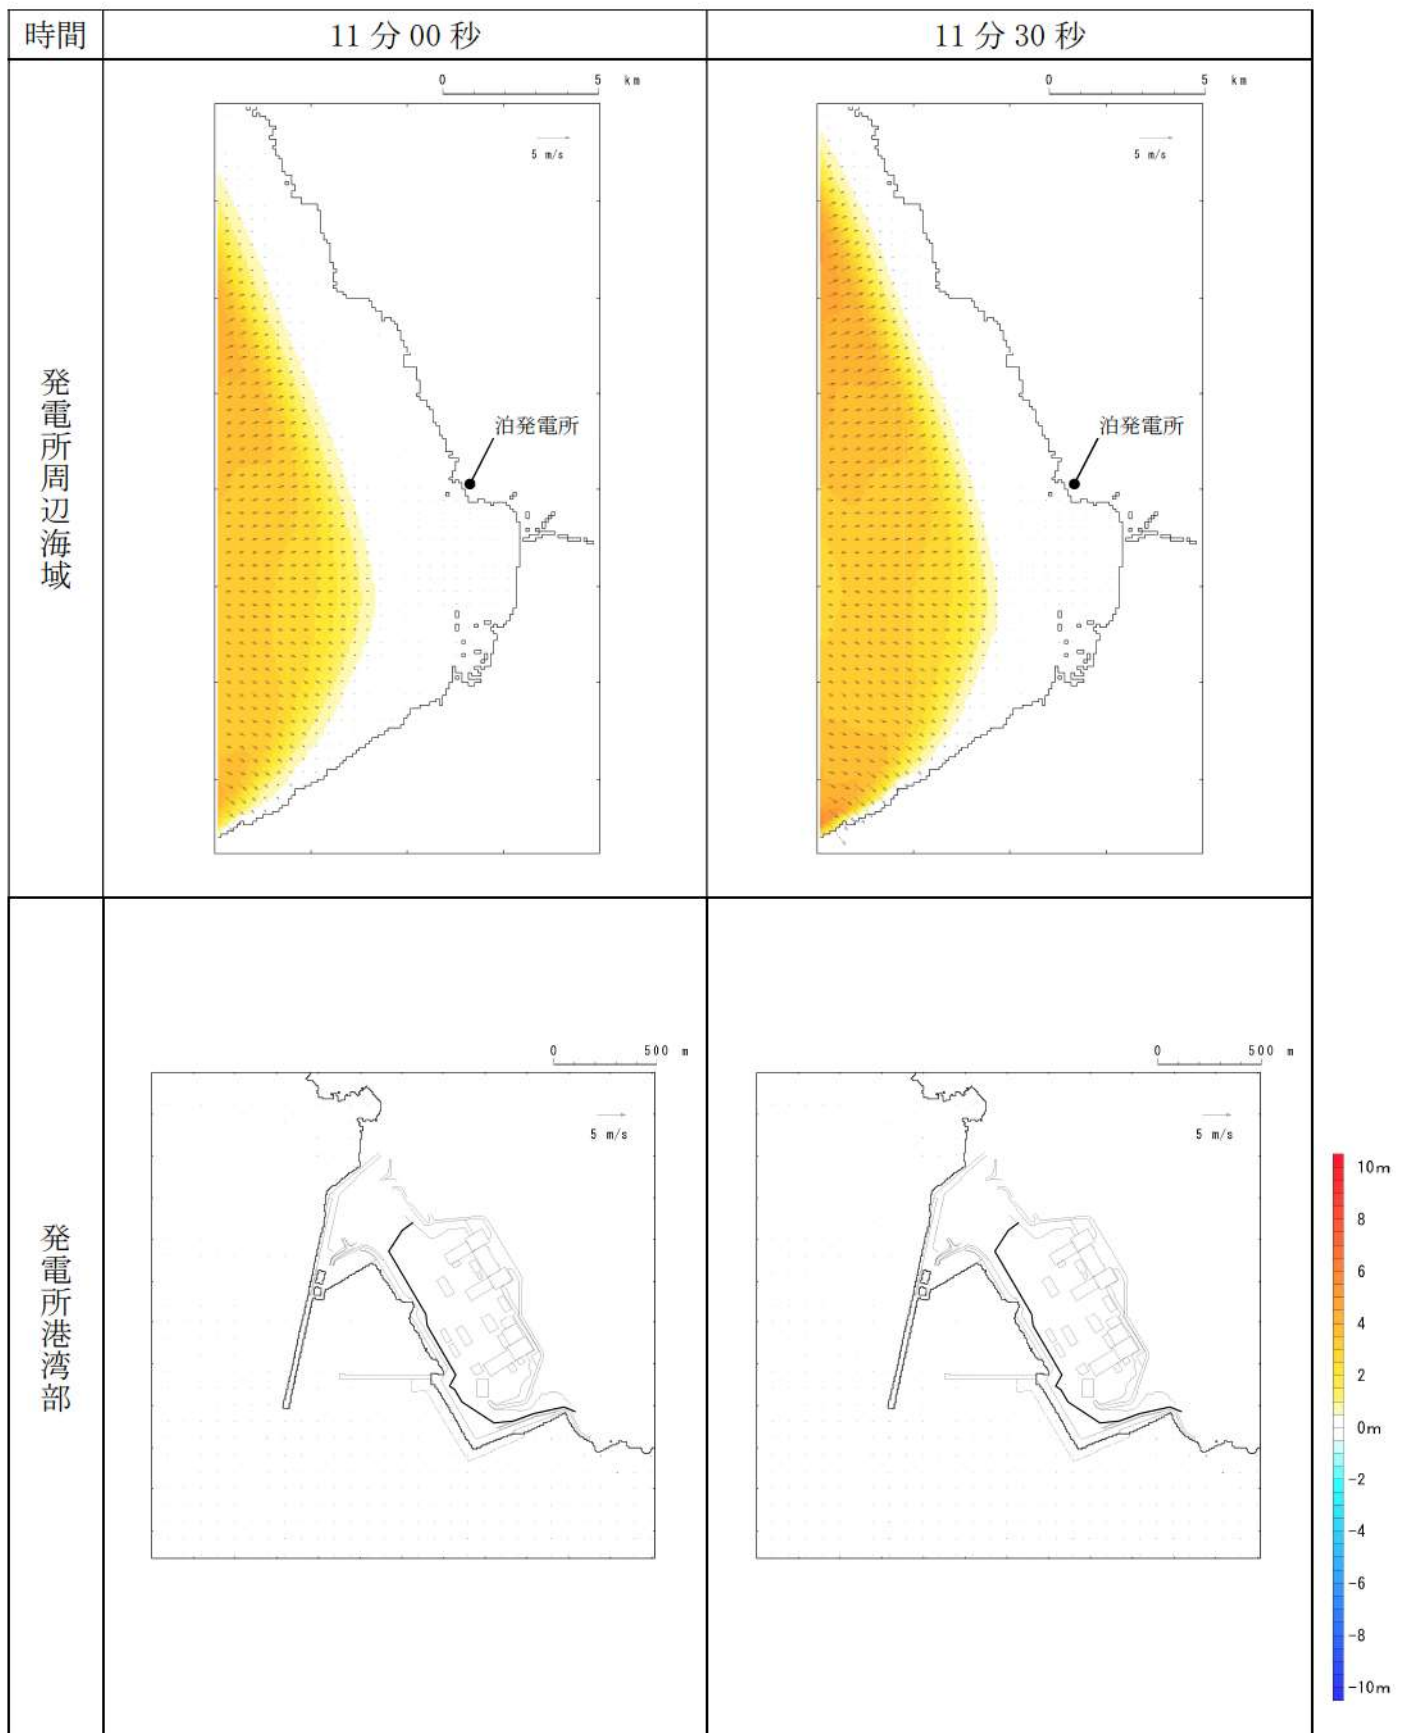
第7図-4 基準津波（波源D，南防波堤損傷）の水位変動・流向ベクトル(4/53)

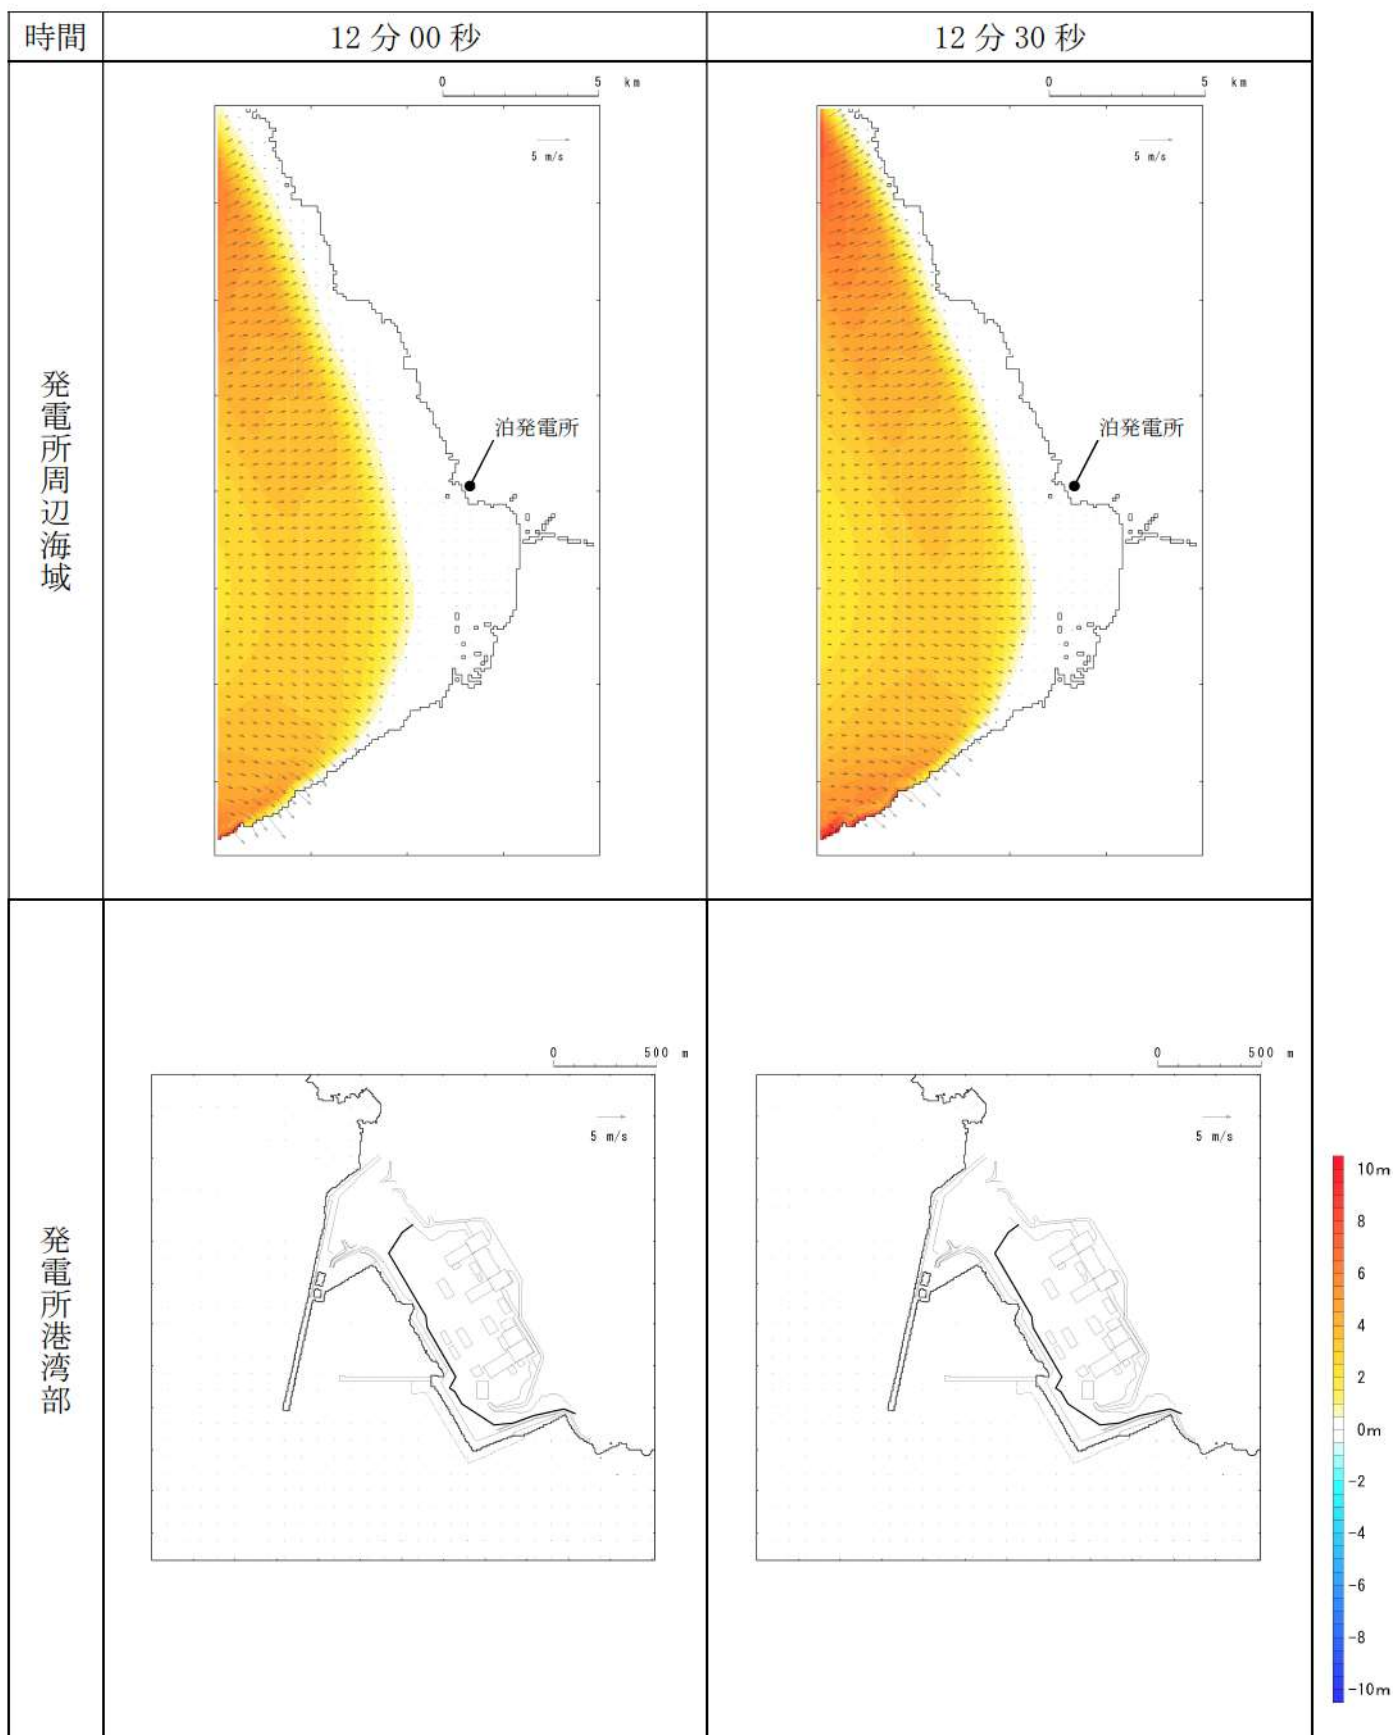
第7図-5 基準津波（波源D，南防波堤損傷）の水位変動・流向ベクトル(5/53)

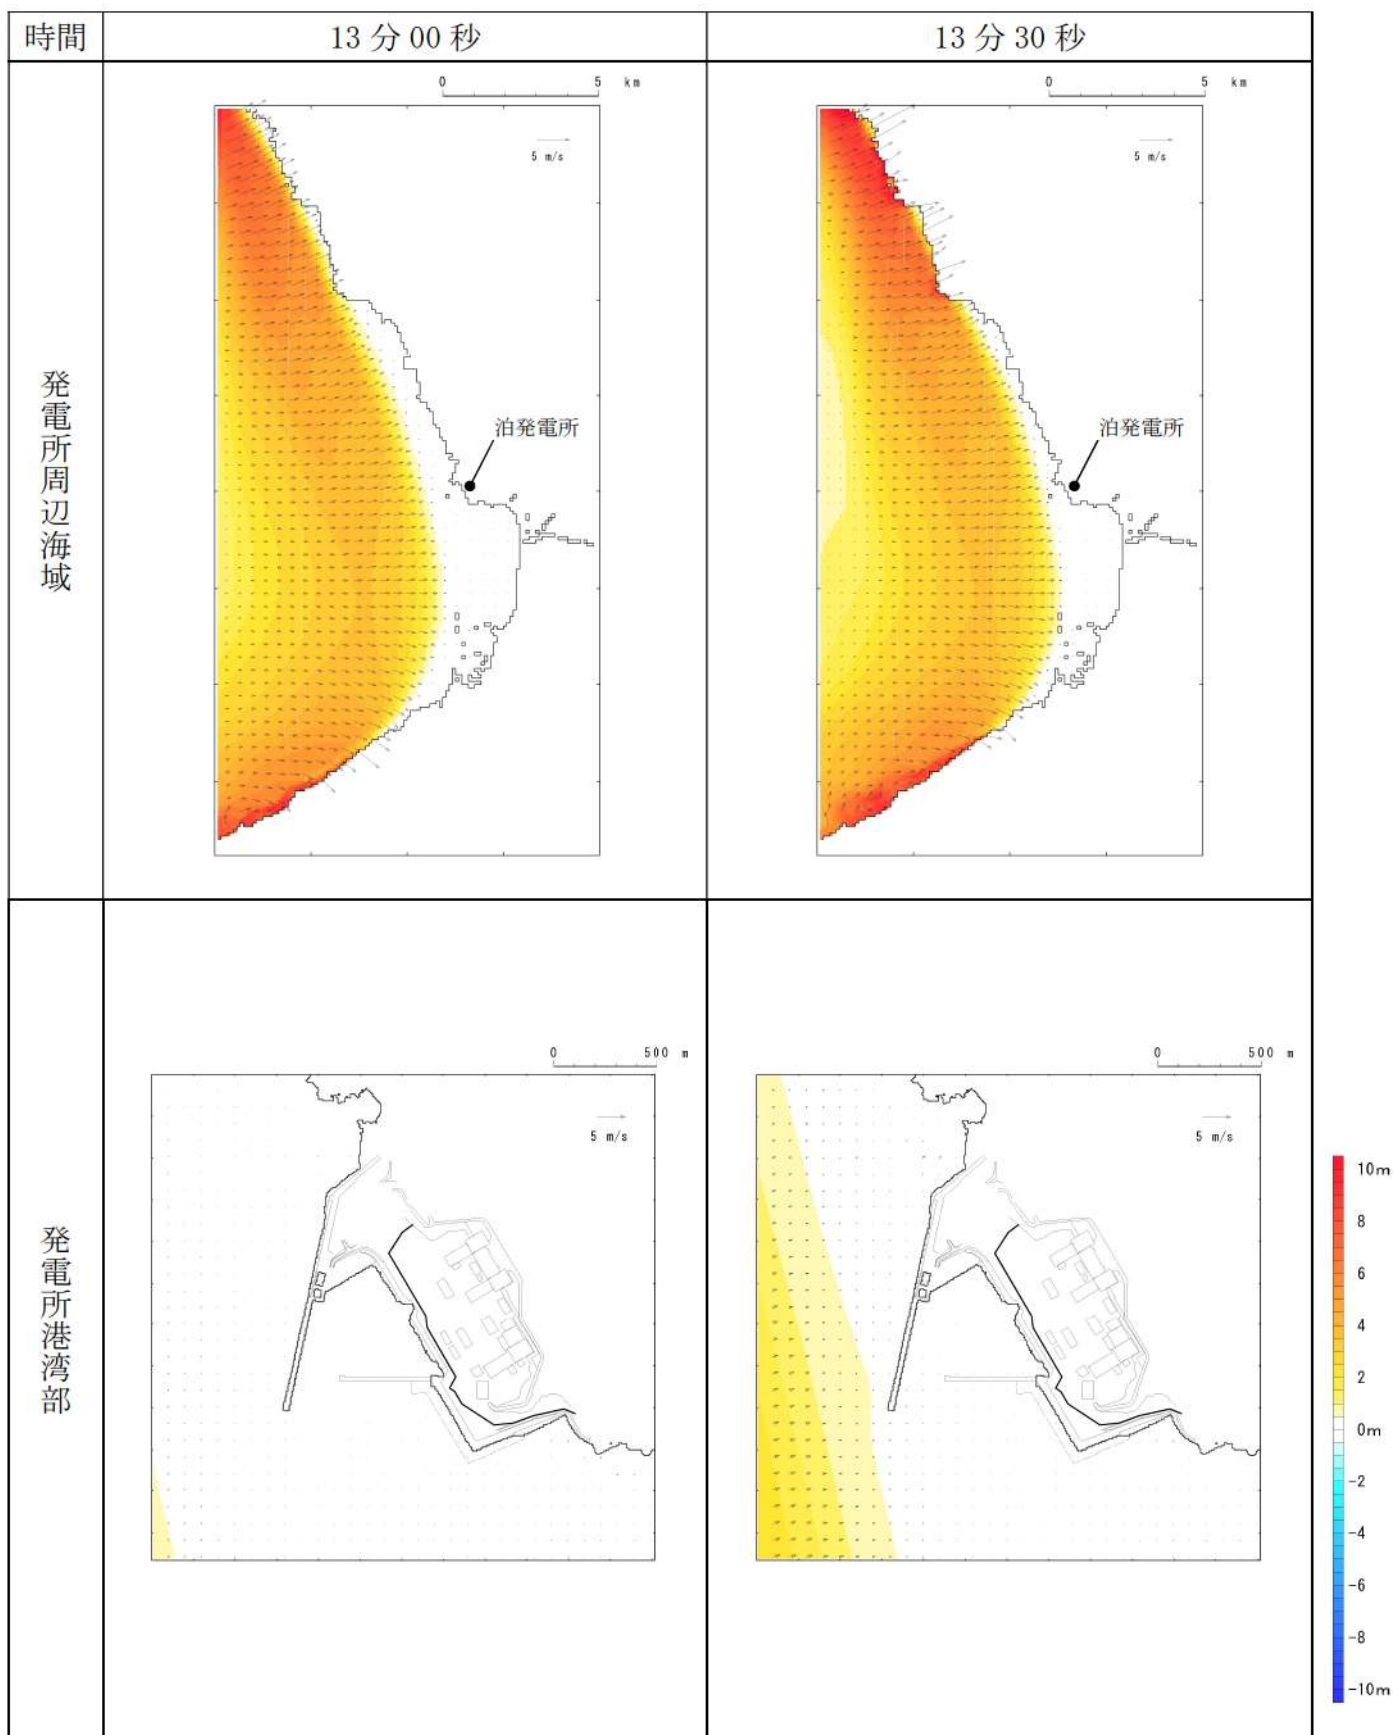
第7図-6 基準津波（波源D，南防波堤損傷）の水位変動・流向ベクトル(6/53)

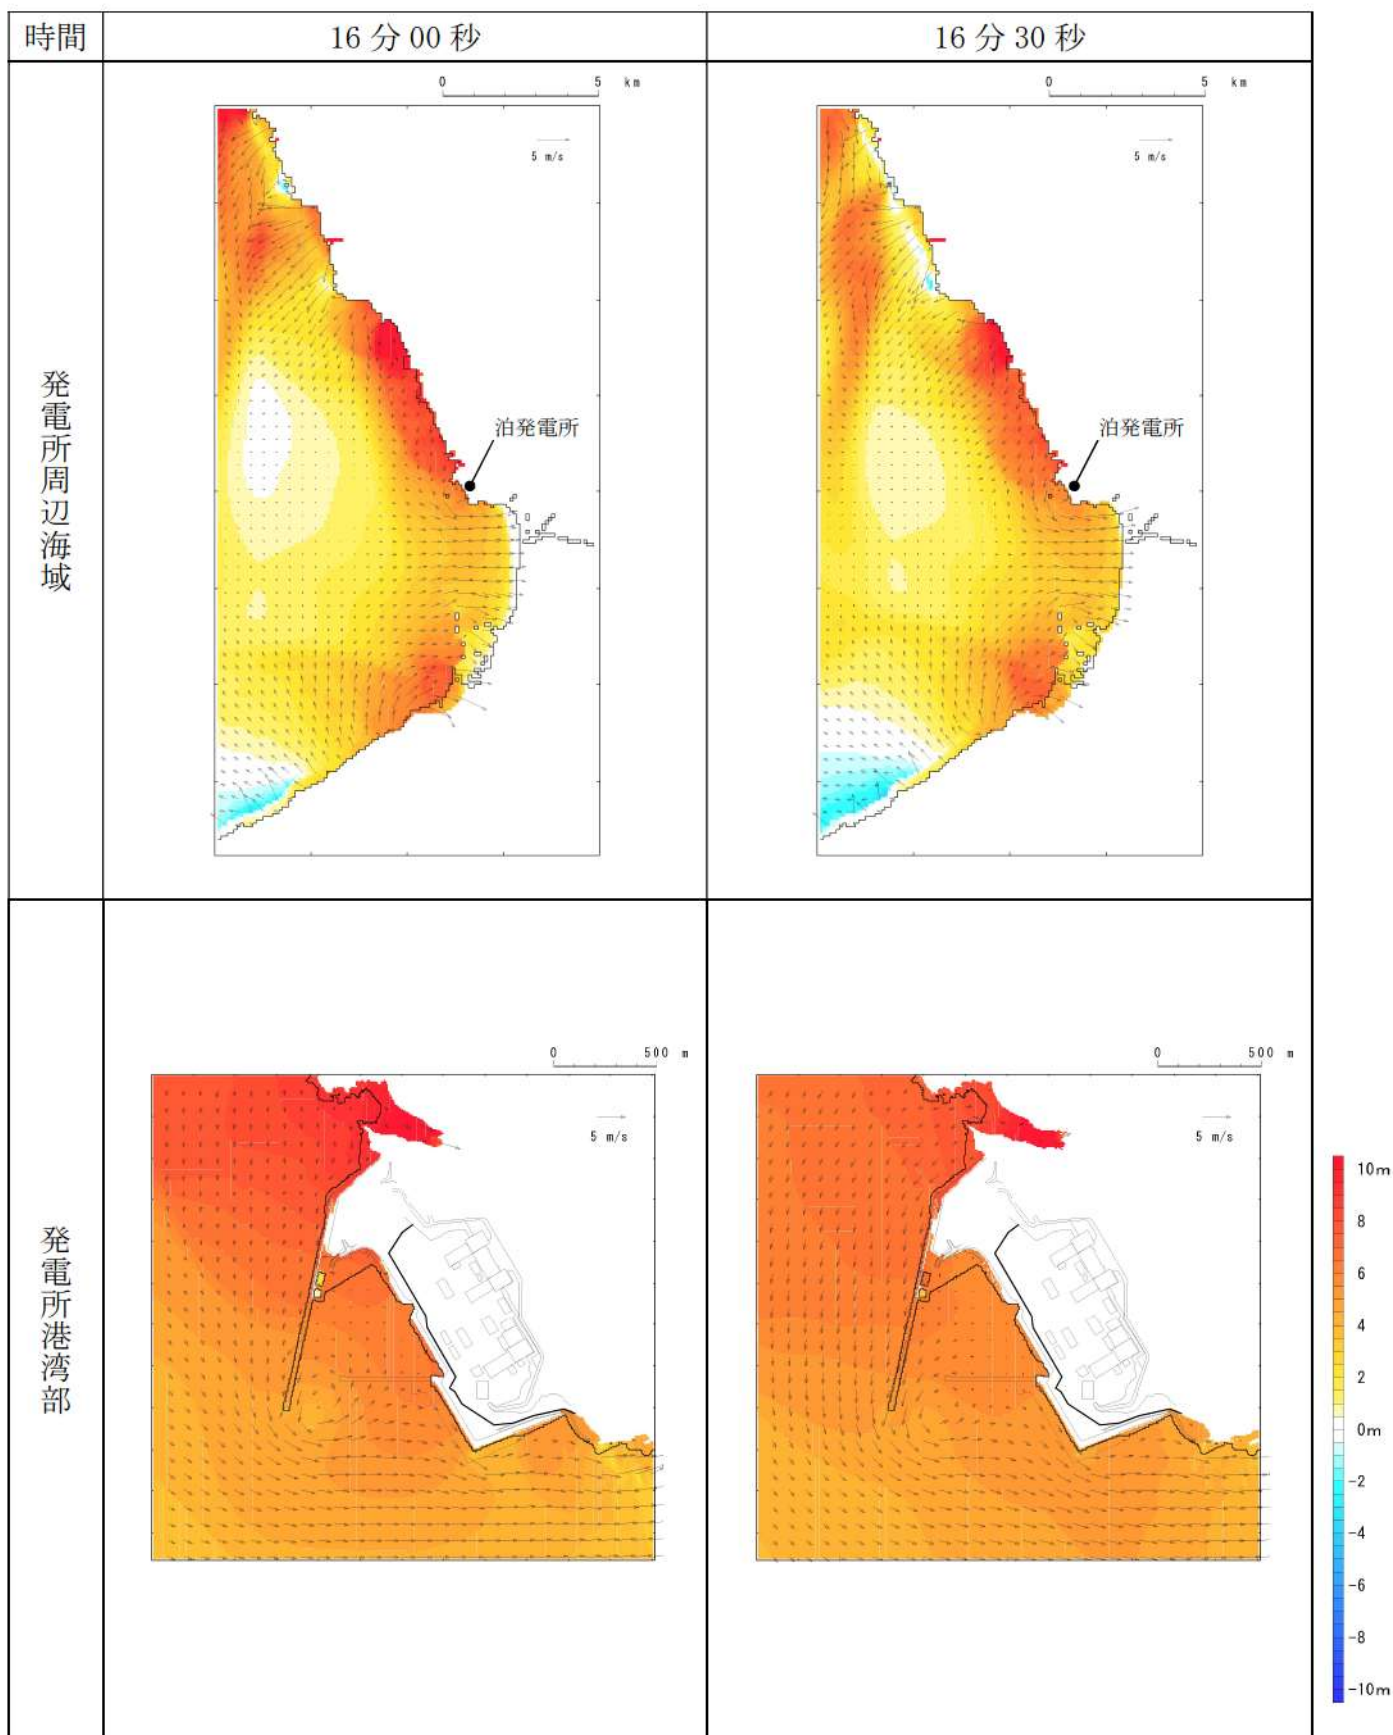
第7図-9 基準津波（波源D，南防波堤損傷）の水位変動・流向ベクトル(9/53)
