第5図-33 基準津波（波源D，防波堤損傷なし）の水位変動・流向ベクトル(33/53)

第6図-1 基準津波（波源D，北及び南防波堤損傷）の水位変動・流向ベクトル(1/53)

第7図-1 基準津波（波源D，南防波堤損傷）の水位変動・流向ベクトル(1/53)

第8図-1 基準津波（波源D，北防波堤損傷）の水位変動・流向ベクトル(1/53)

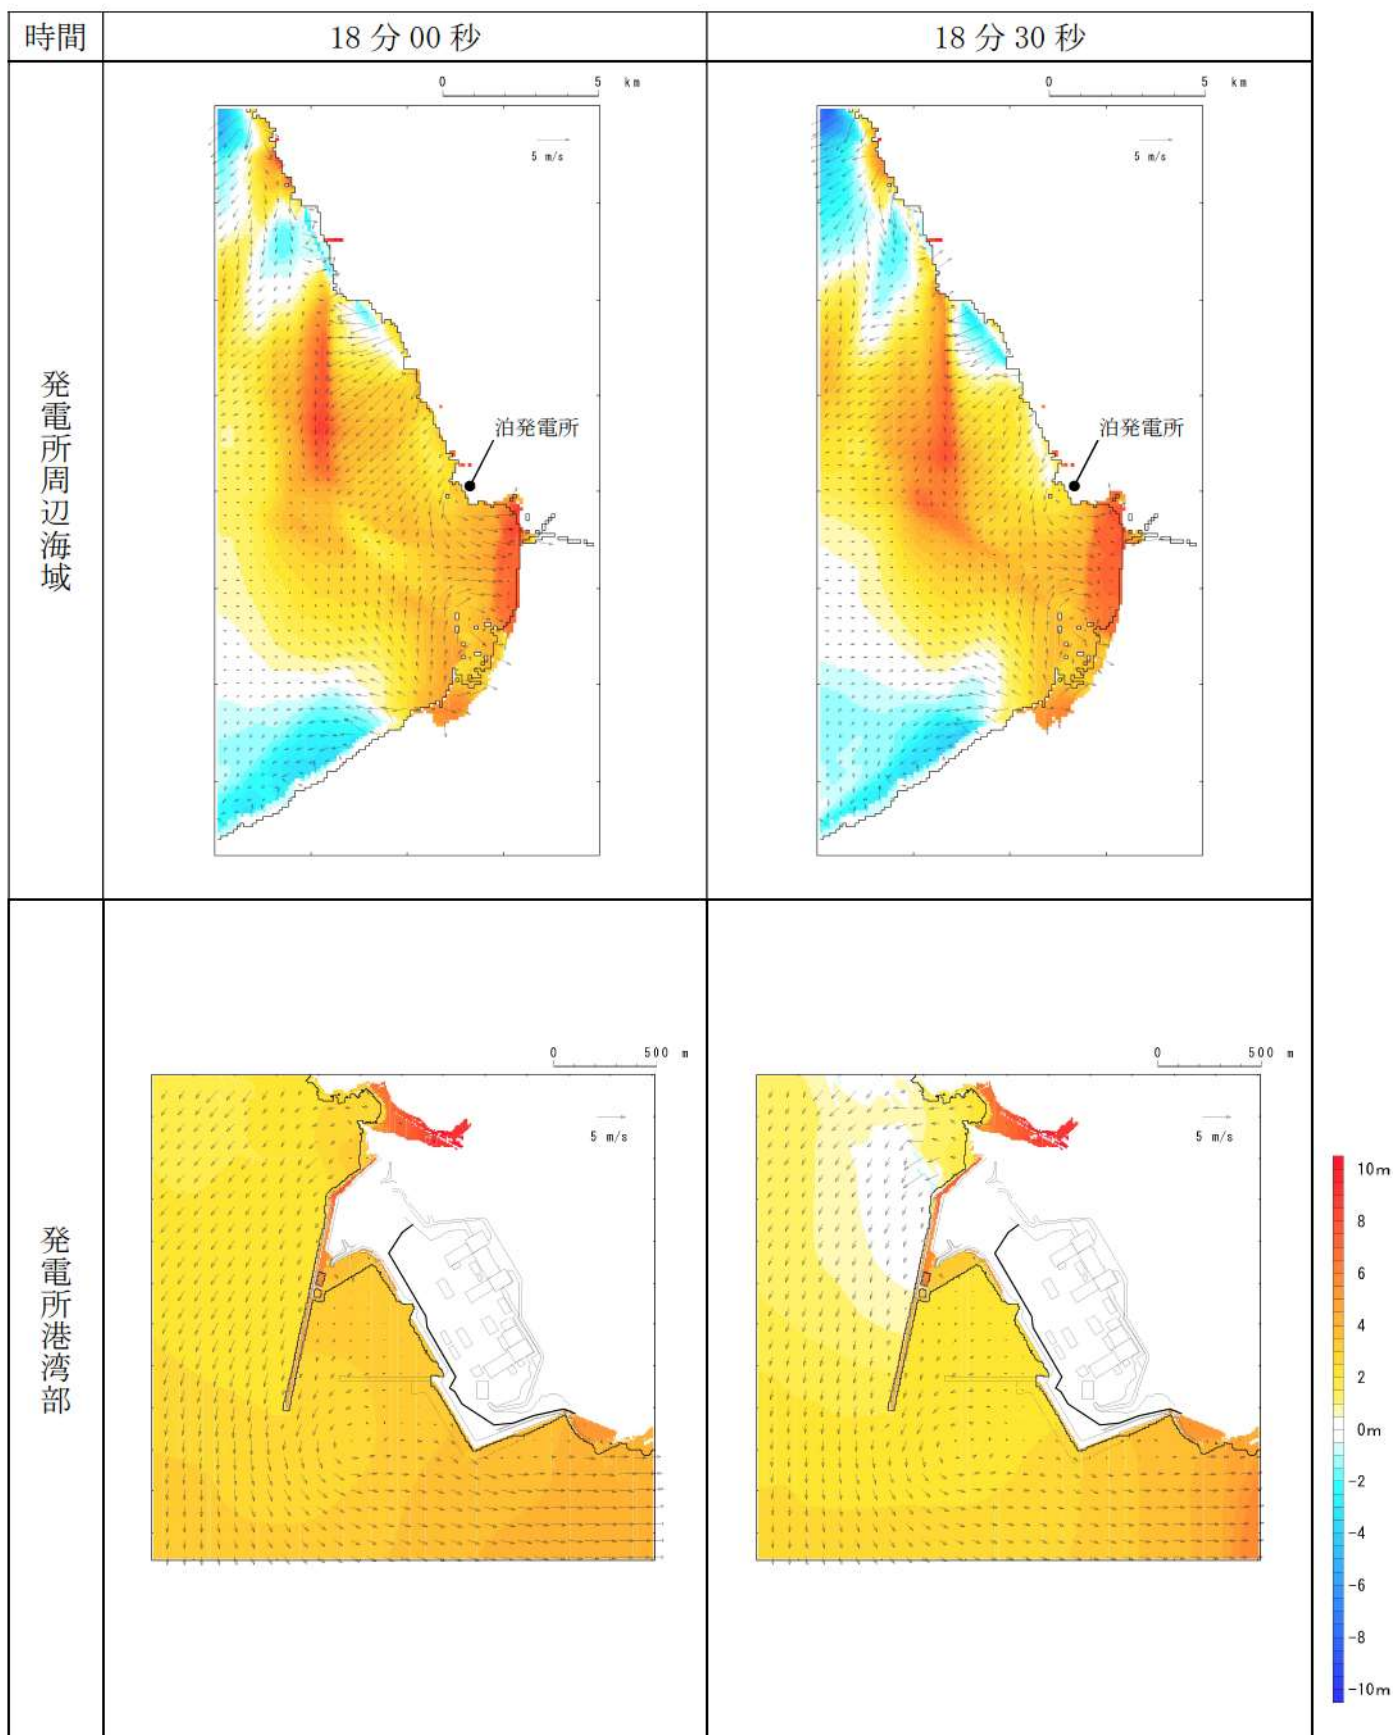
第7図-11 基準津波（波源D，南防波堤損傷）の水位変動・流向ベクトル(11/53)

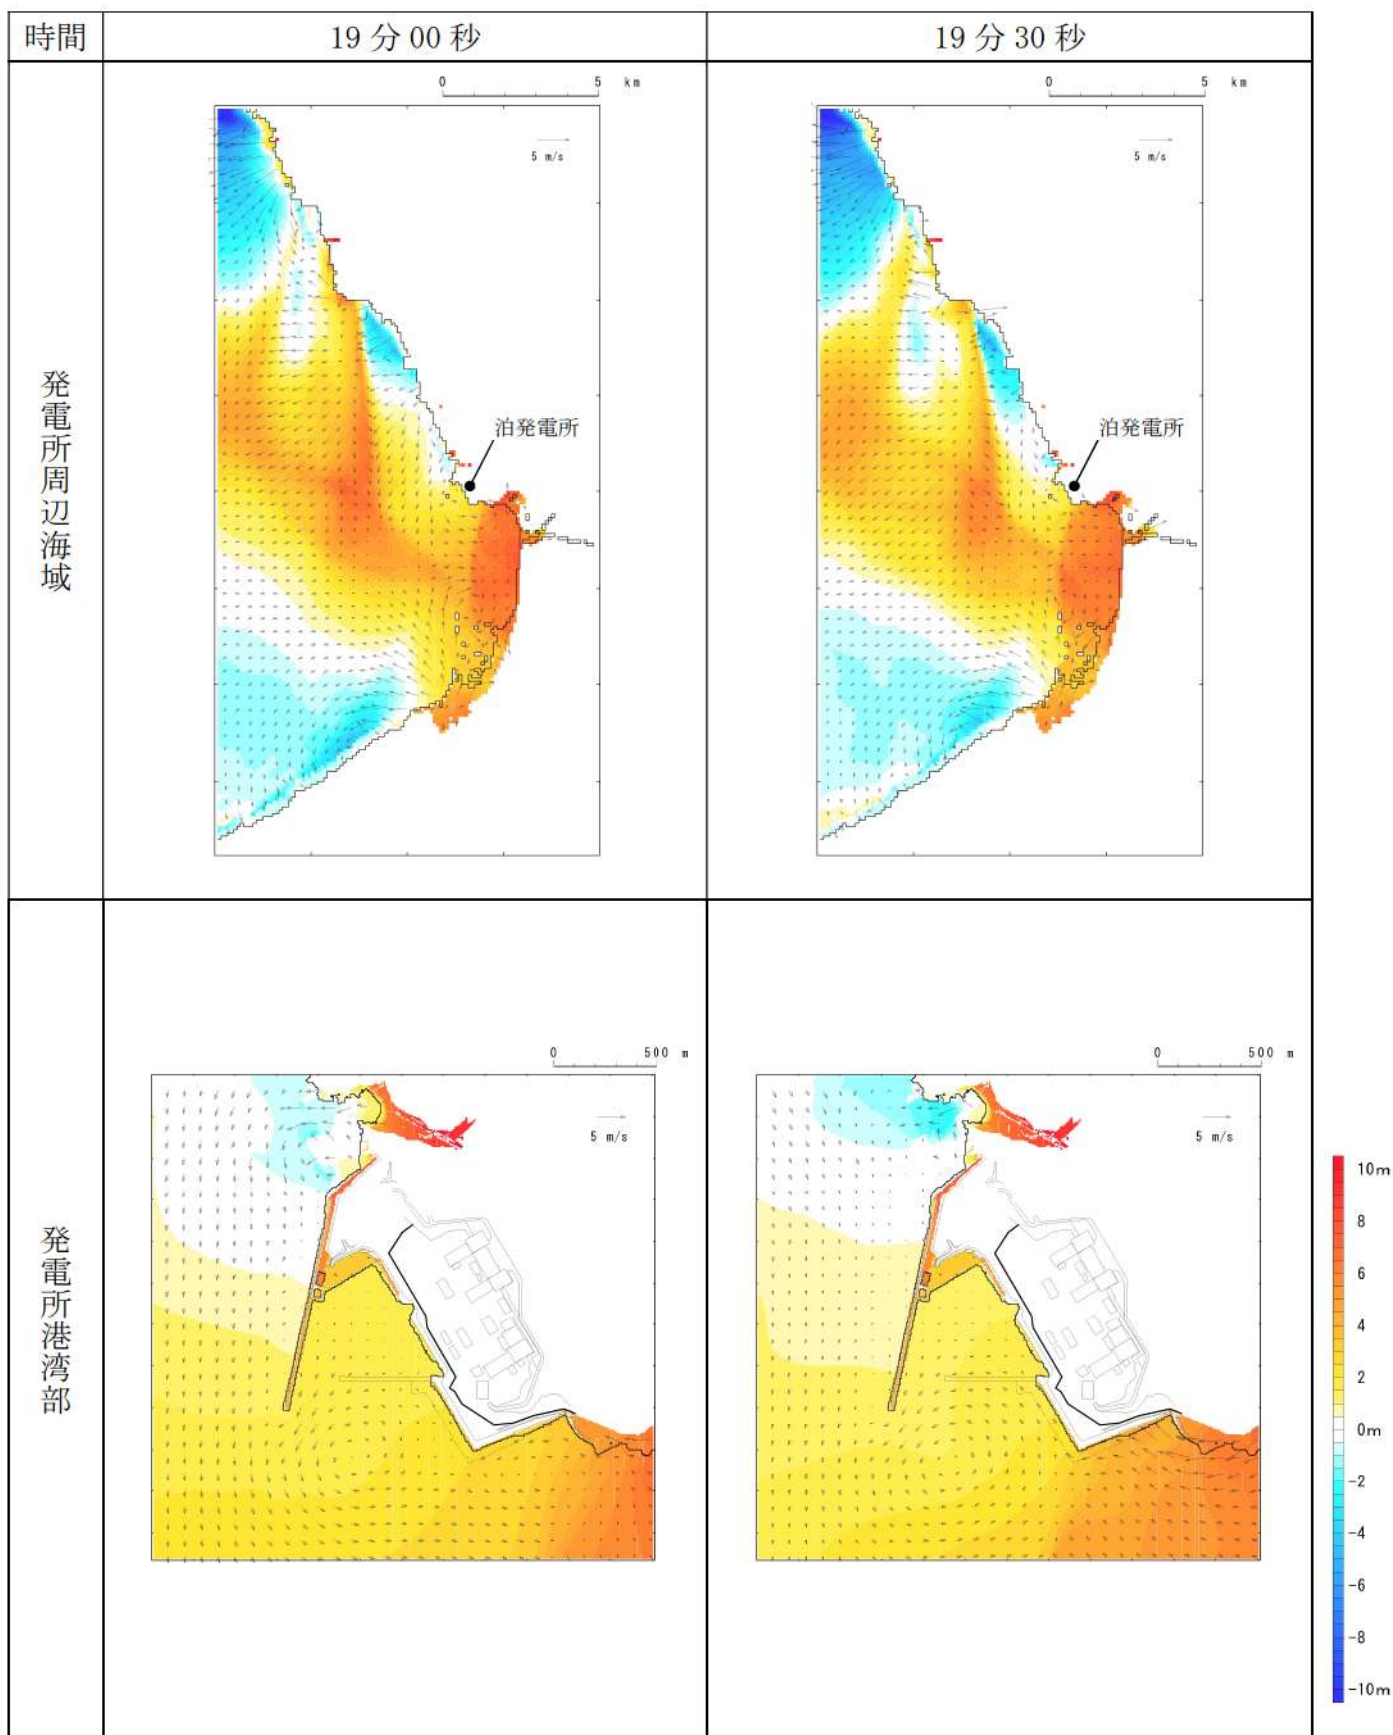
第7図-12 基準津波（波源D，南防波堤損傷）の水位変動・流向ベクトル(12/53)

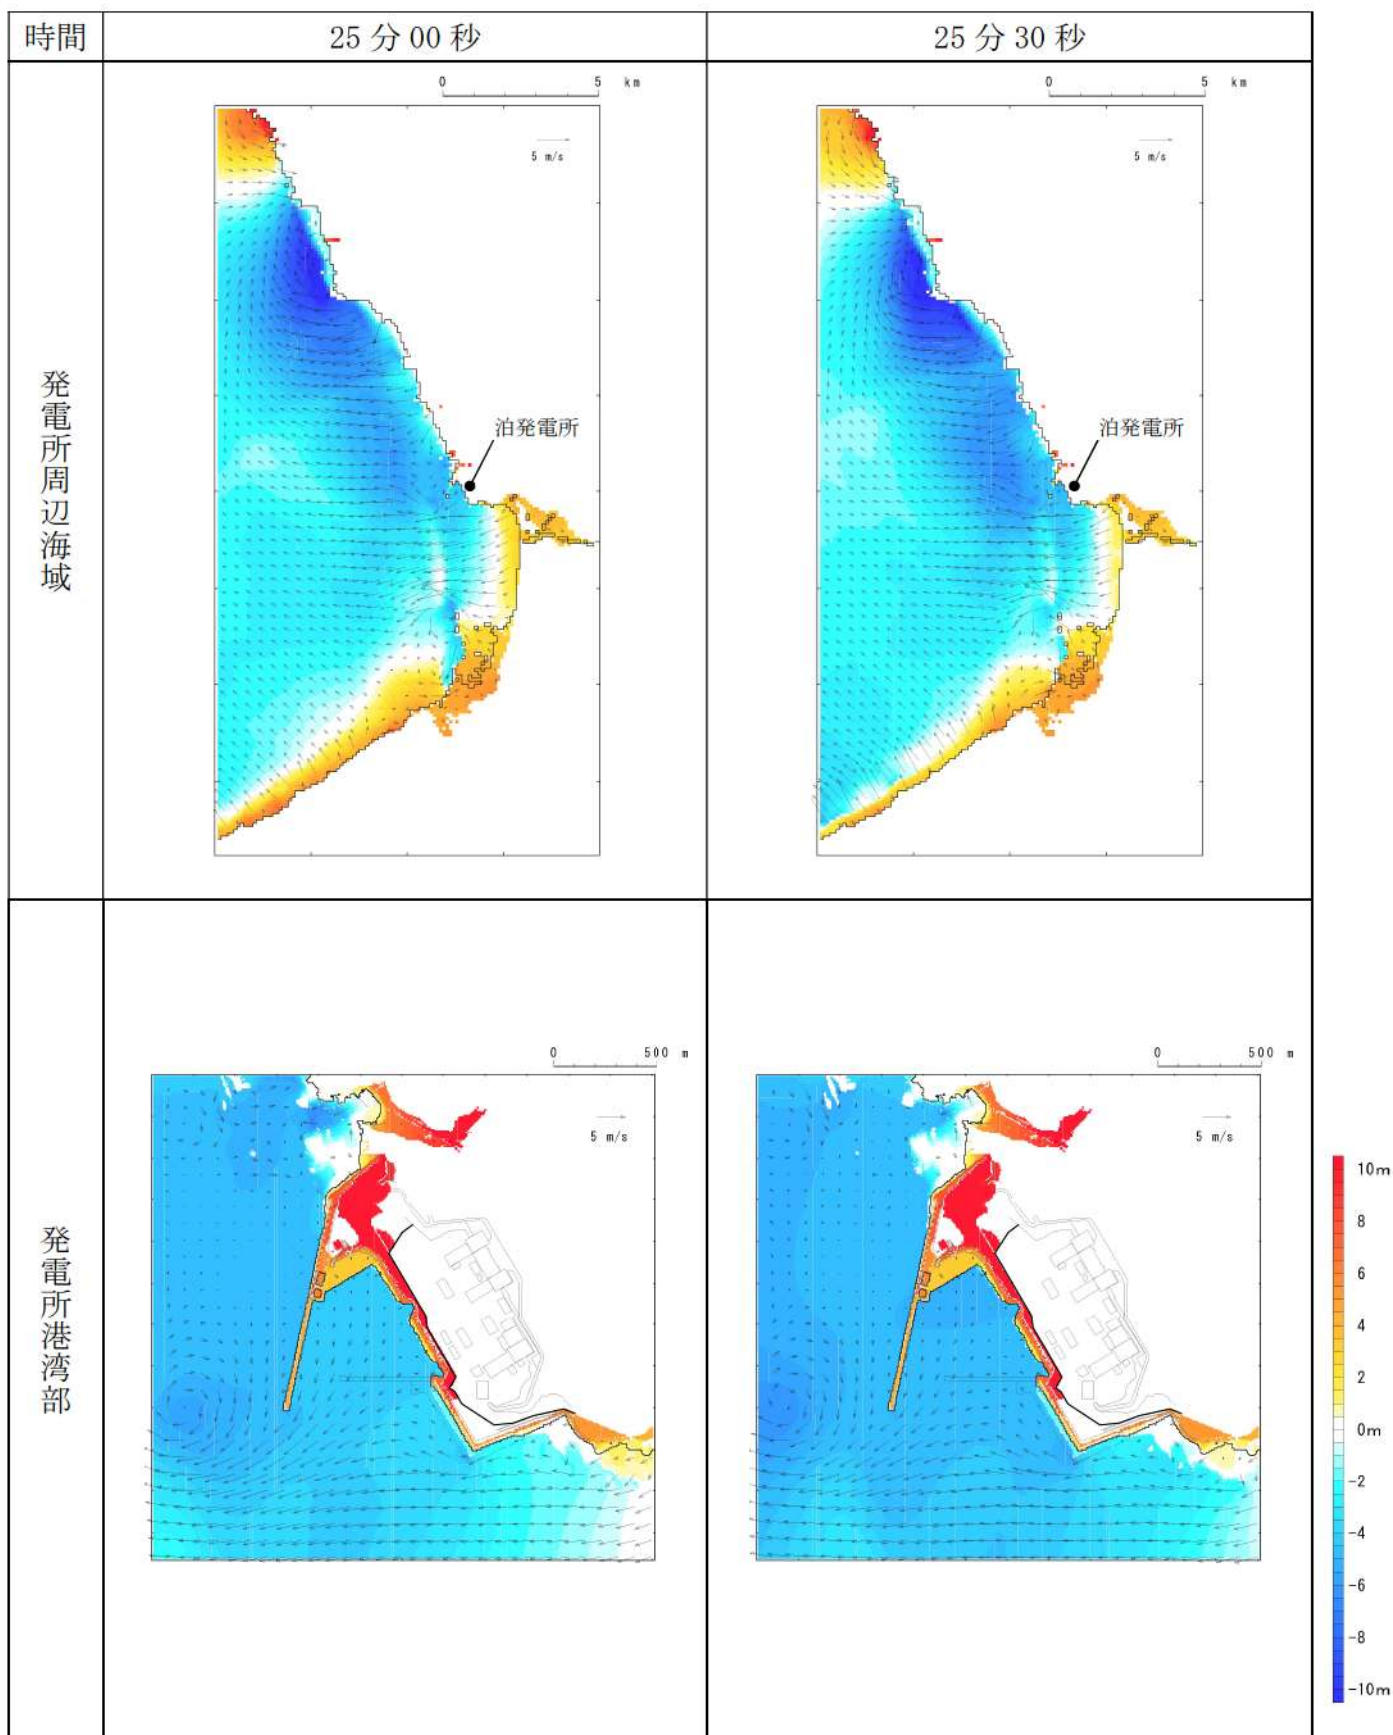
第7図-18 基準津波（波源D，南防波堤損傷）の水位変動・流向ベクトル(18/53)

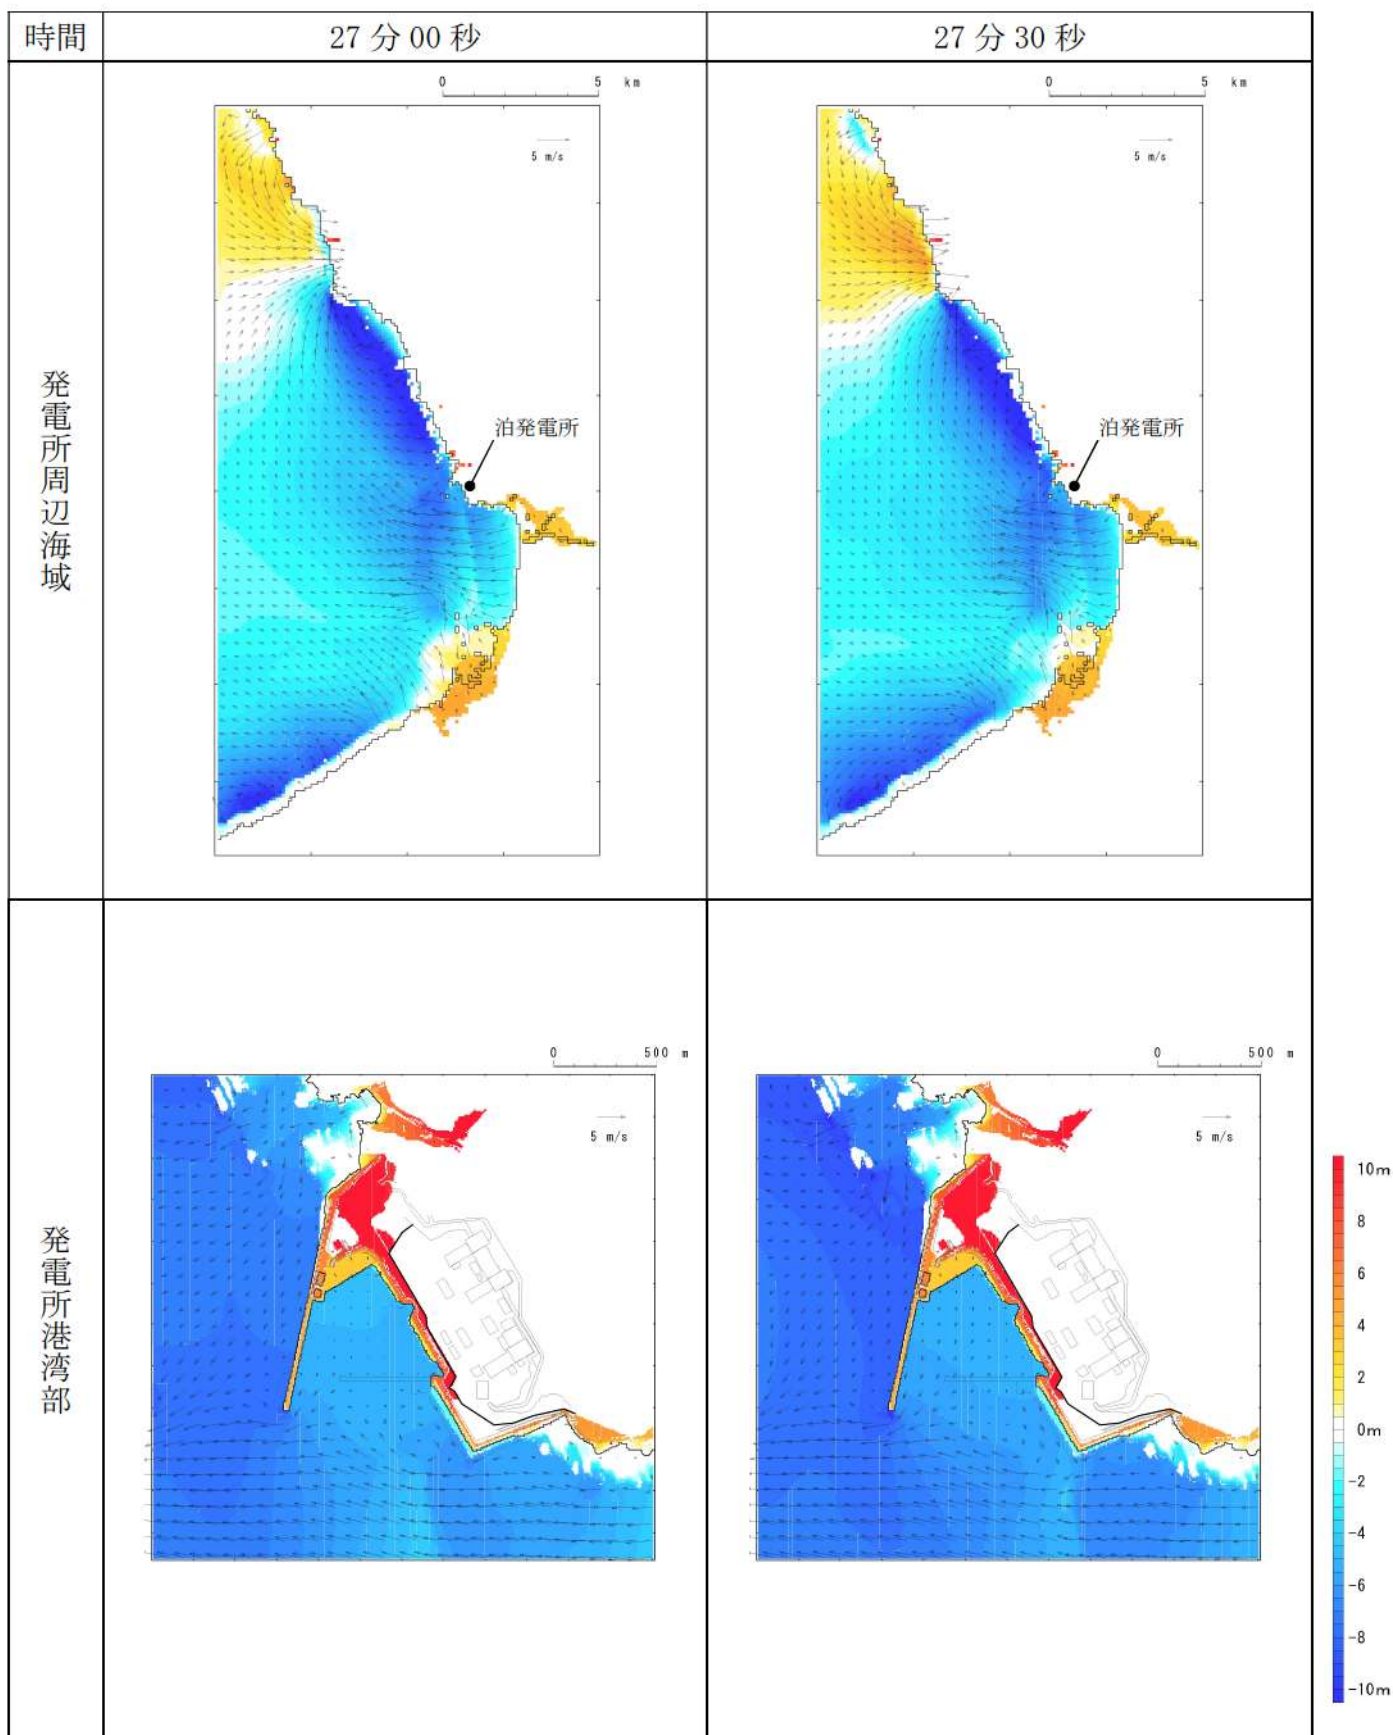
第7図-20 基準津波（波源D，南防波堤損傷）の水位変動・流向ベクトル(20/53)

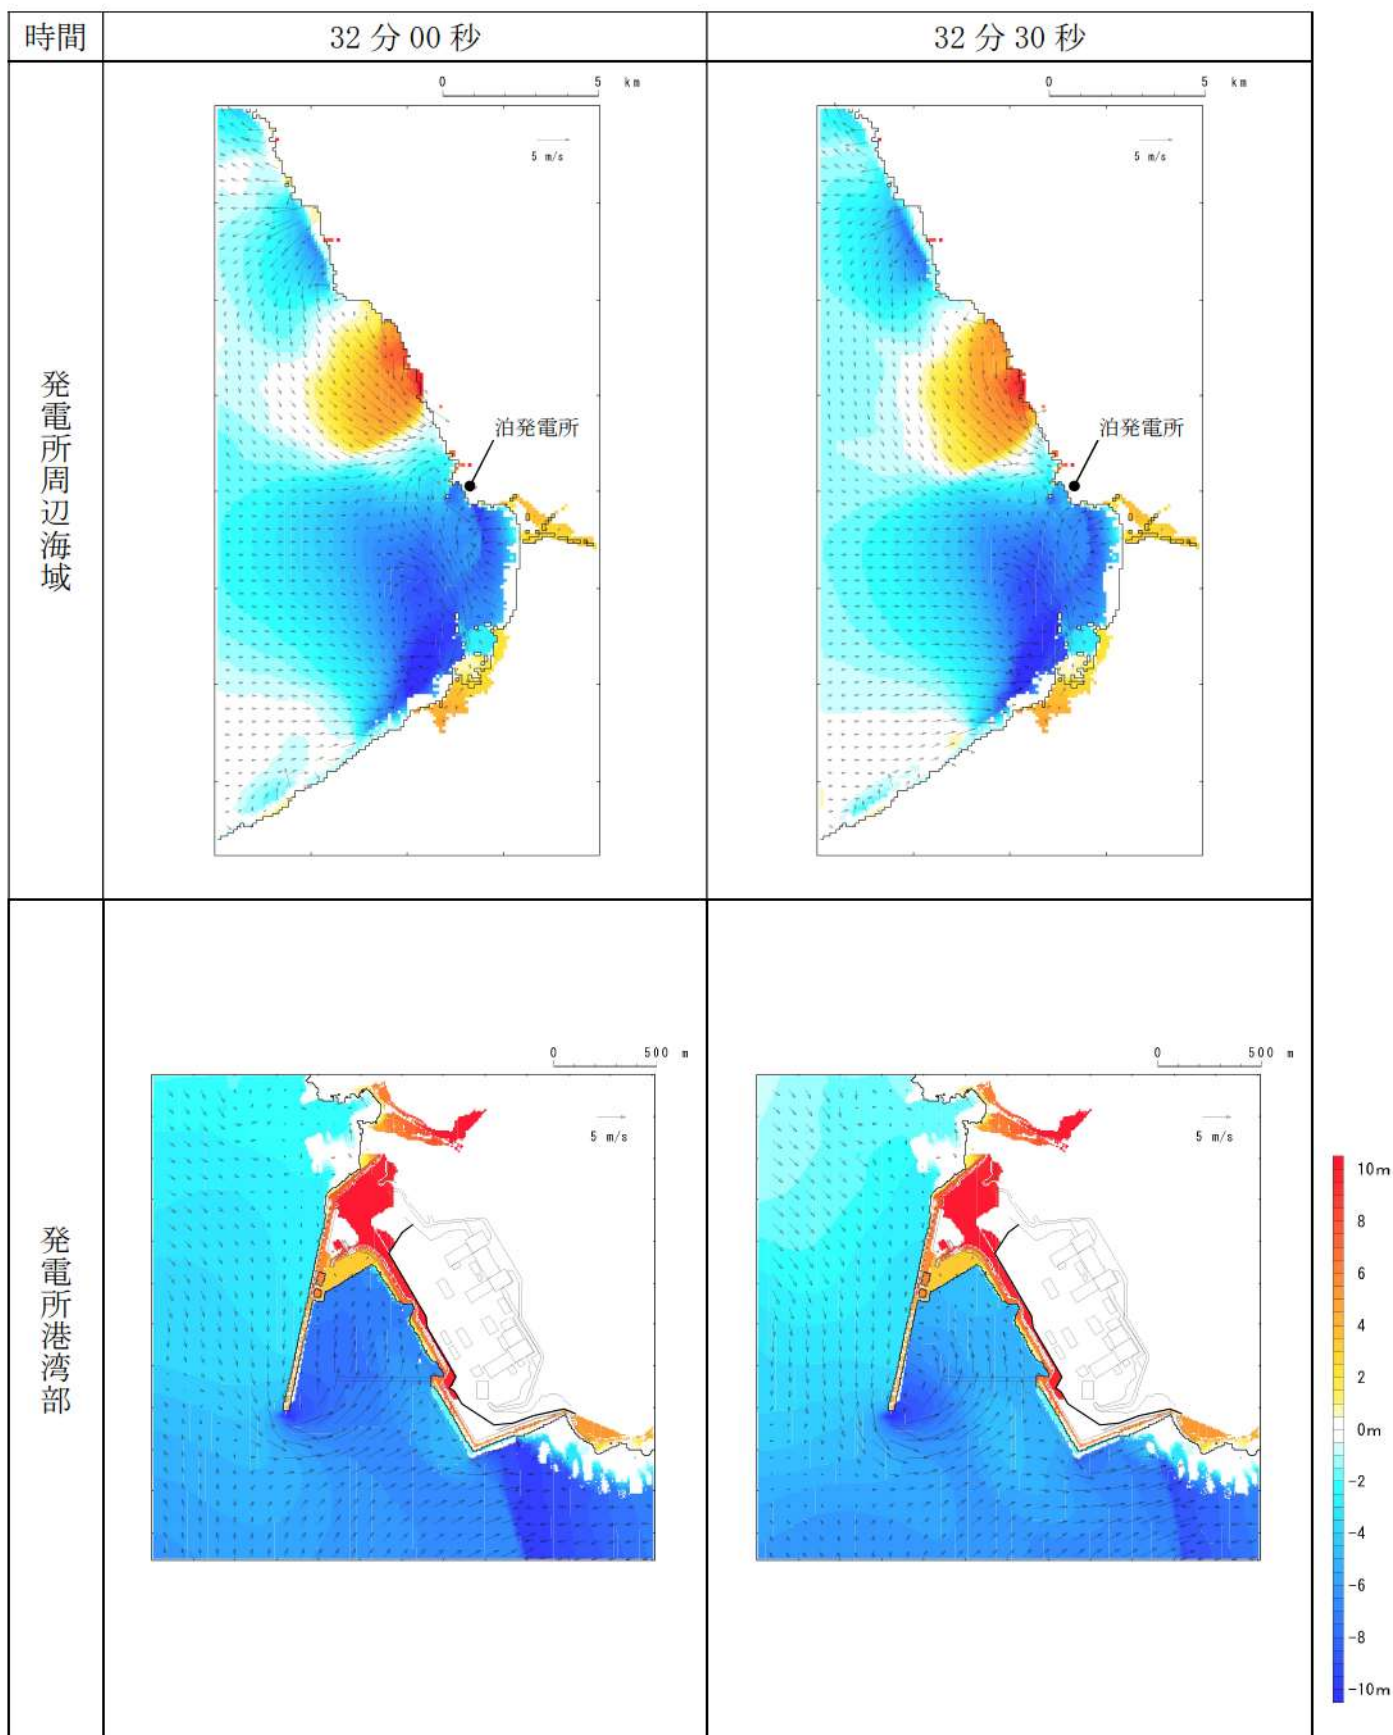
第7図-25 基準津波（波源D，南防波堤損傷）の水位変動・流向ベクトル(25/53)

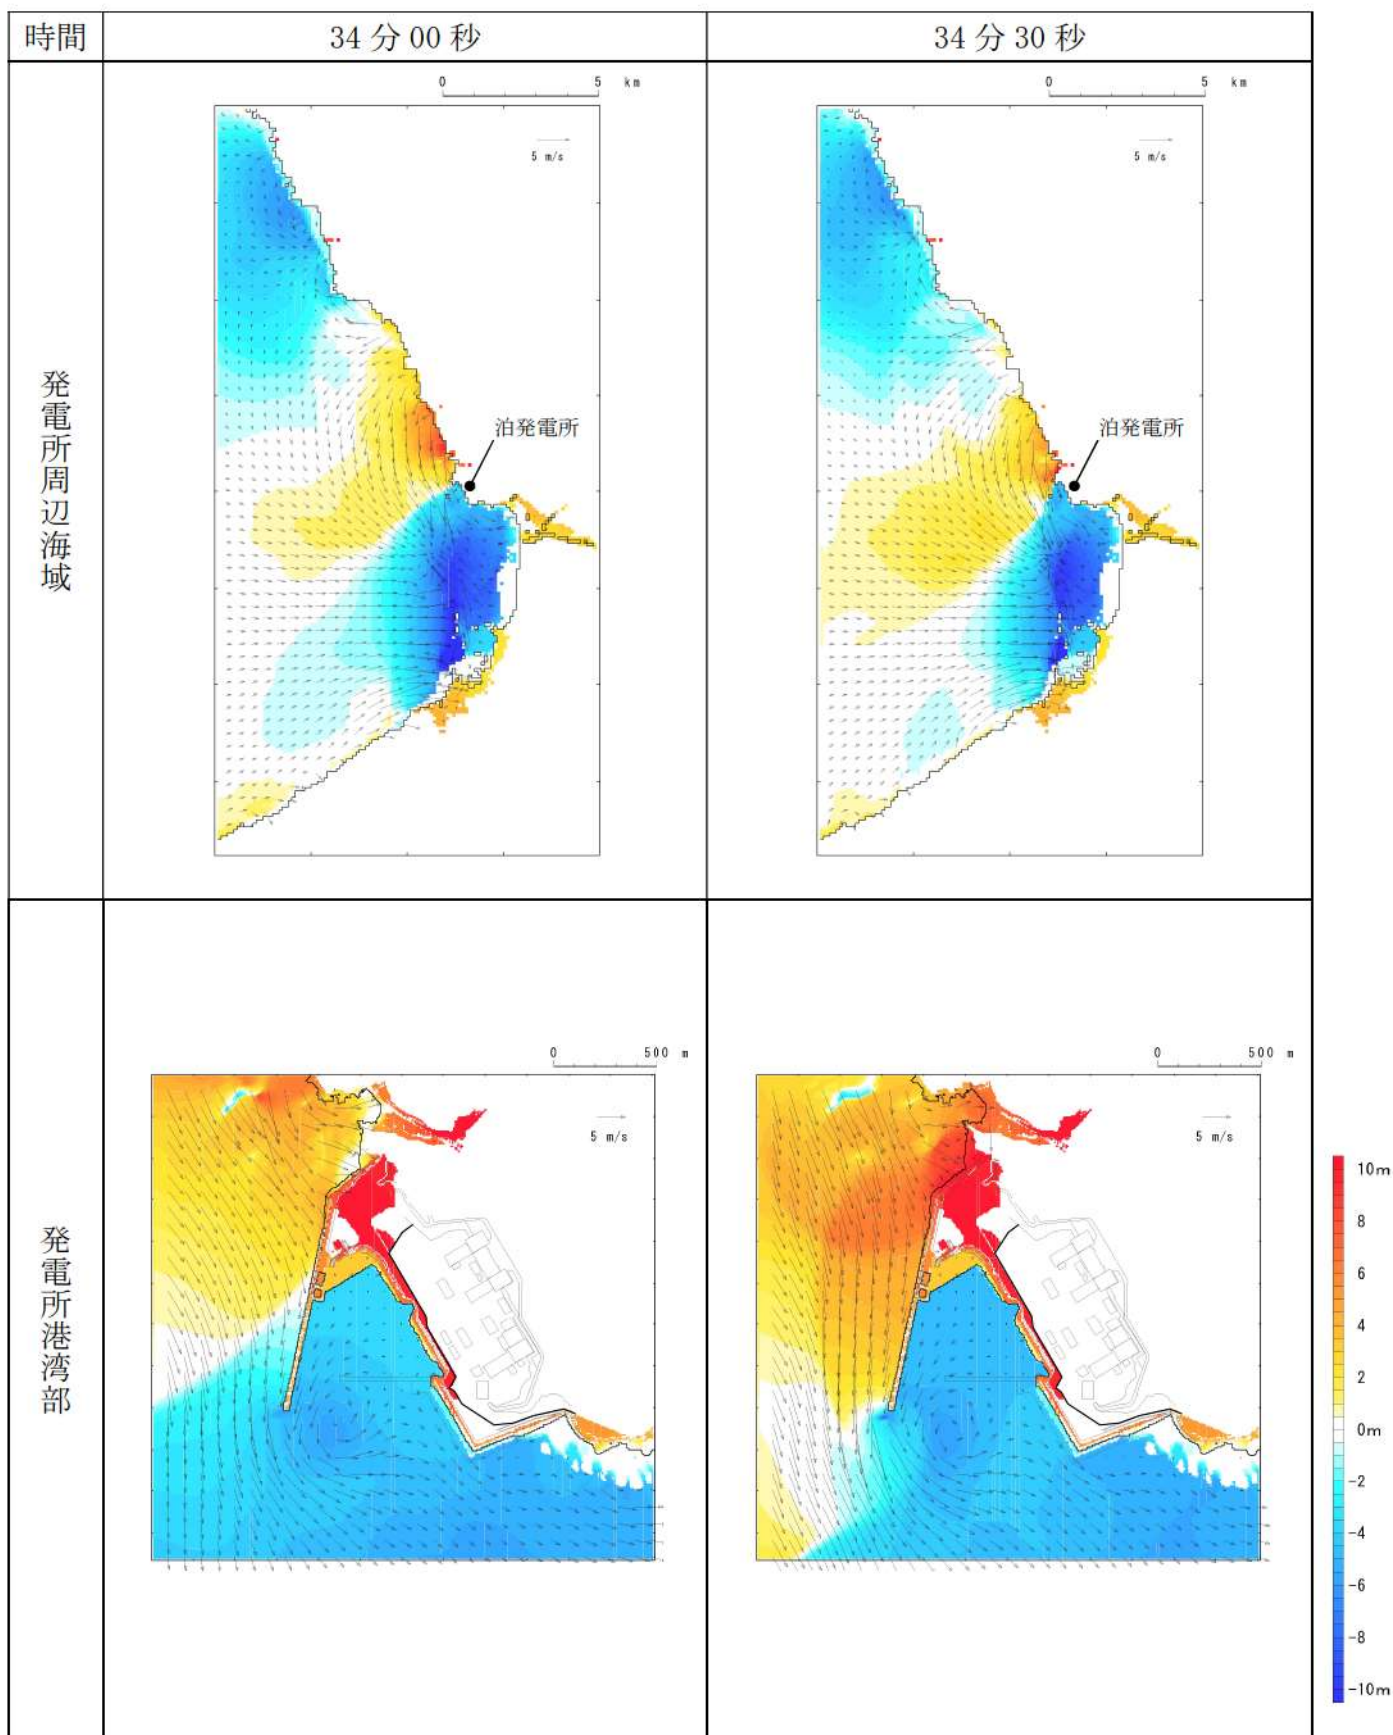
第7図-27 基準津波（波源D，南防波堤損傷）の水位変動・流向ベクトル(27/53)

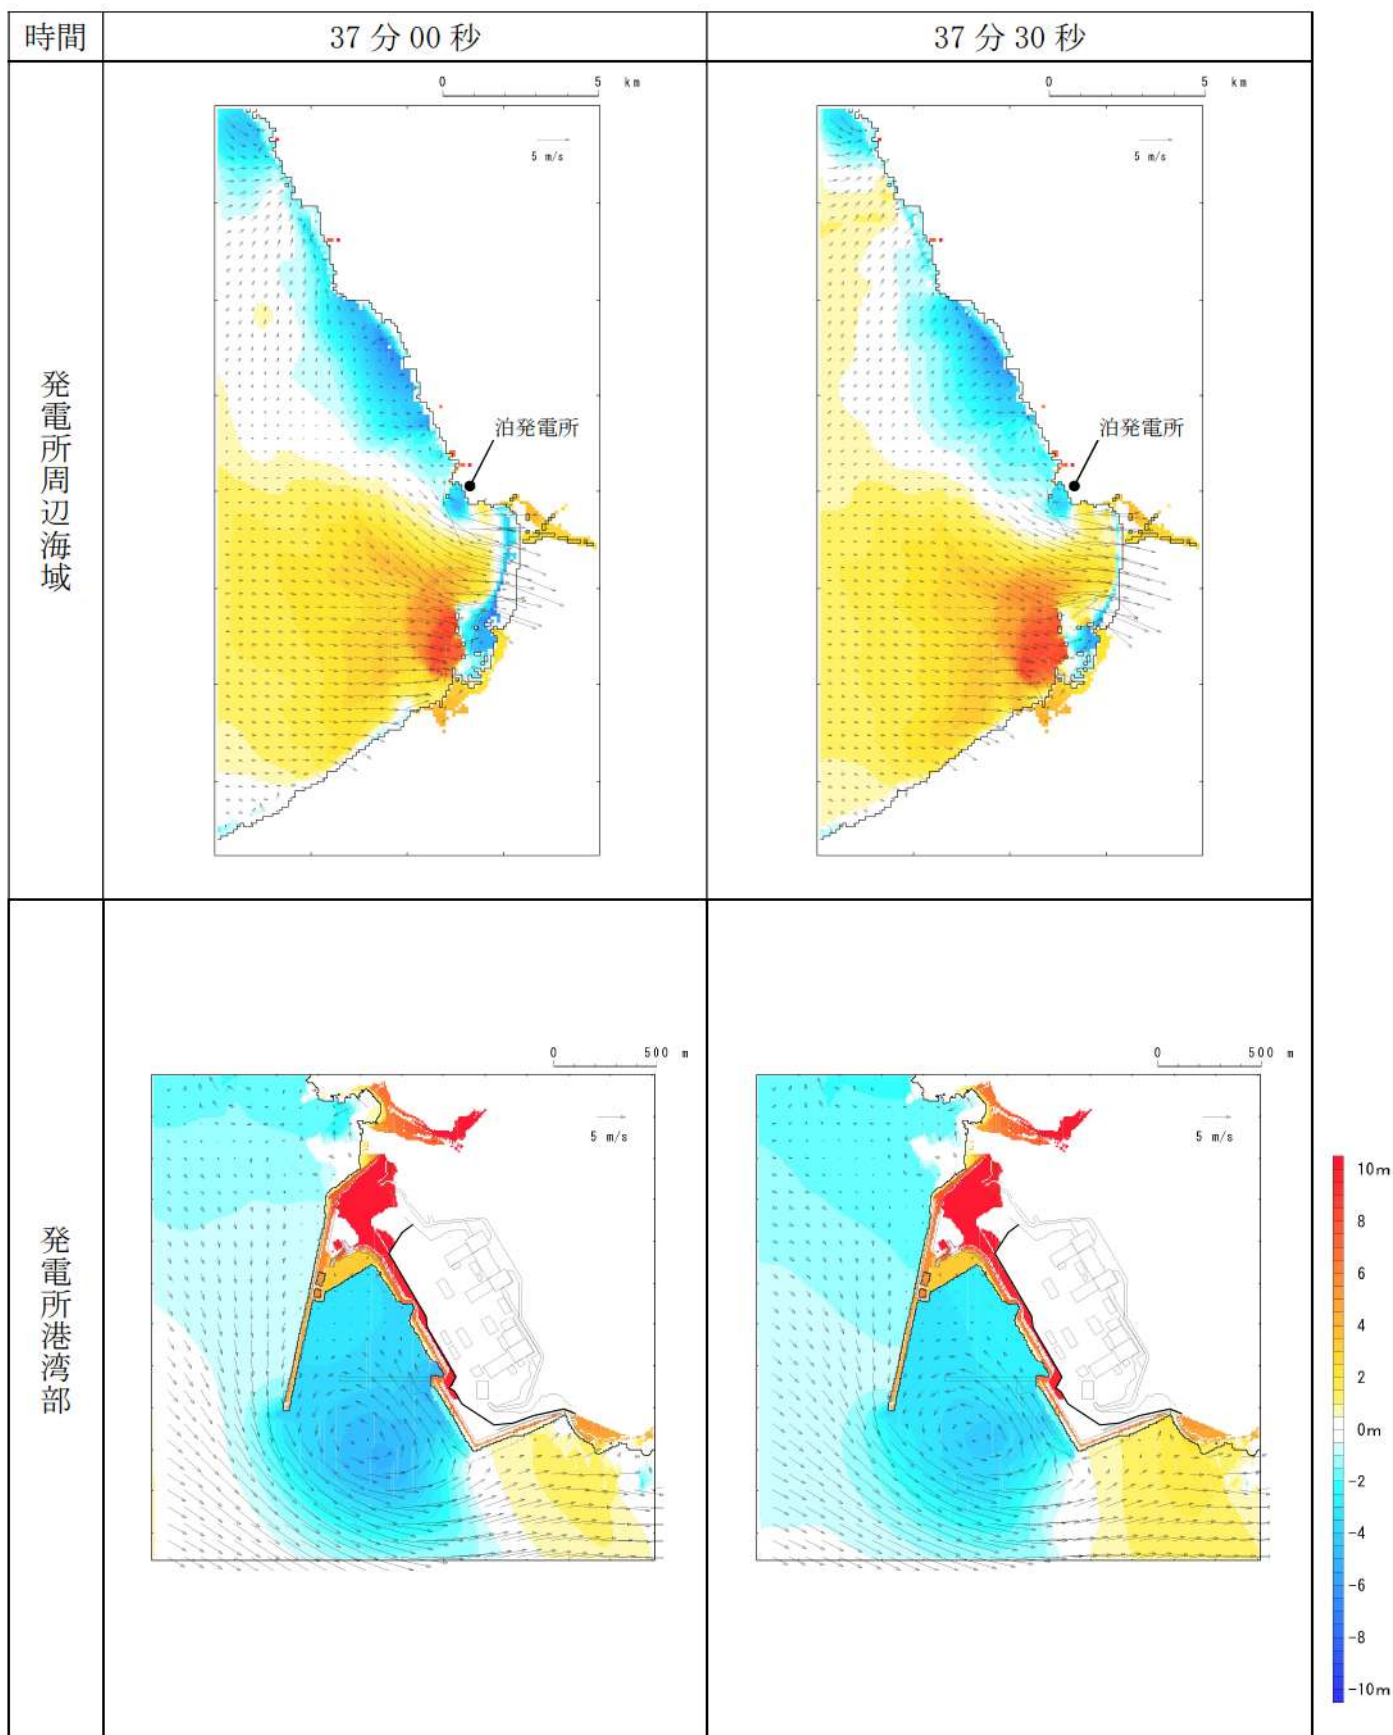
第7図-30 基準津波（波源D，南防波堤損傷）の水位変動・流向ベクトル(30/53)

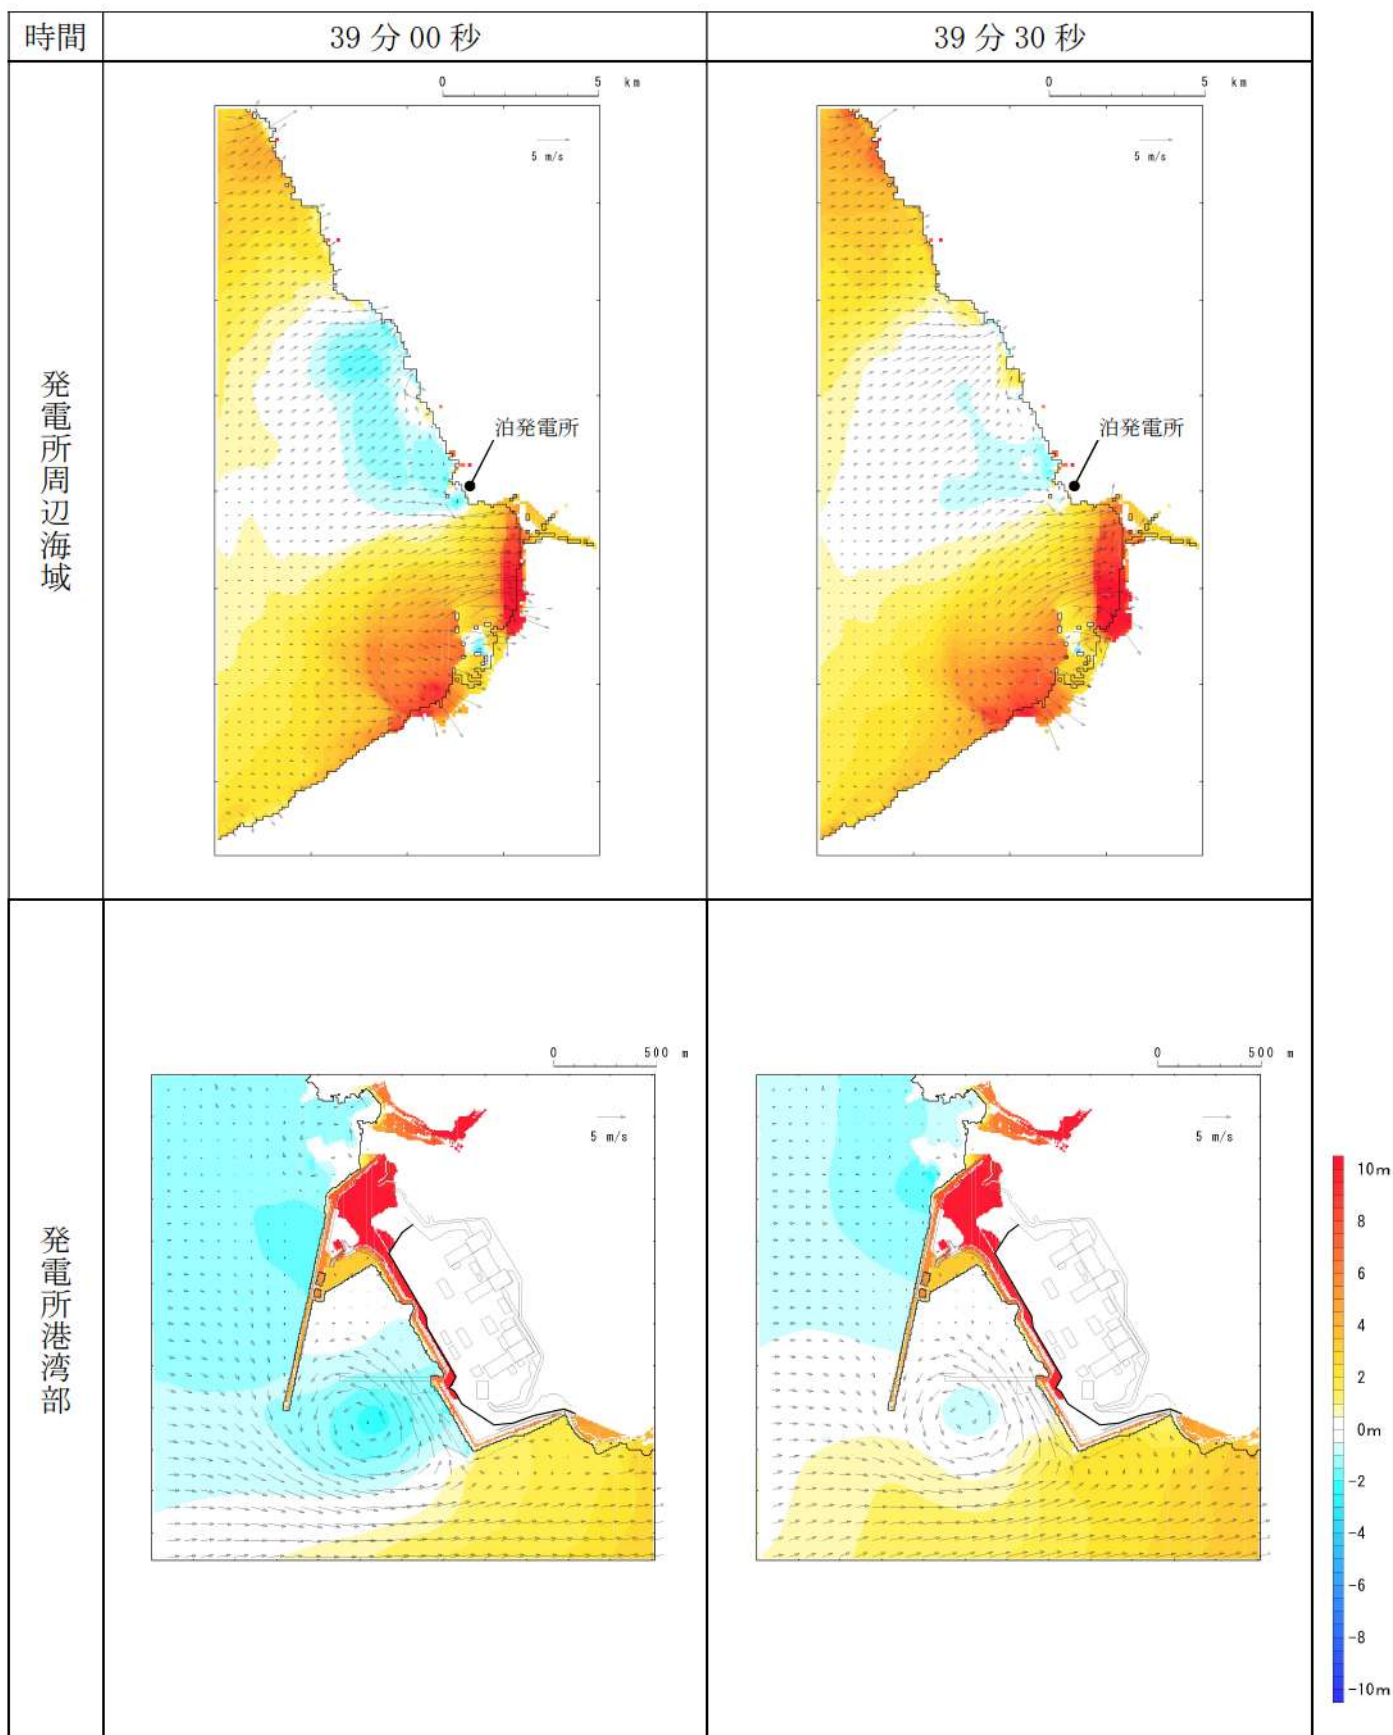
第7図-32 基準津波（波源D，南防波堤損傷）の水位変動・流向ベクトル(32/53)

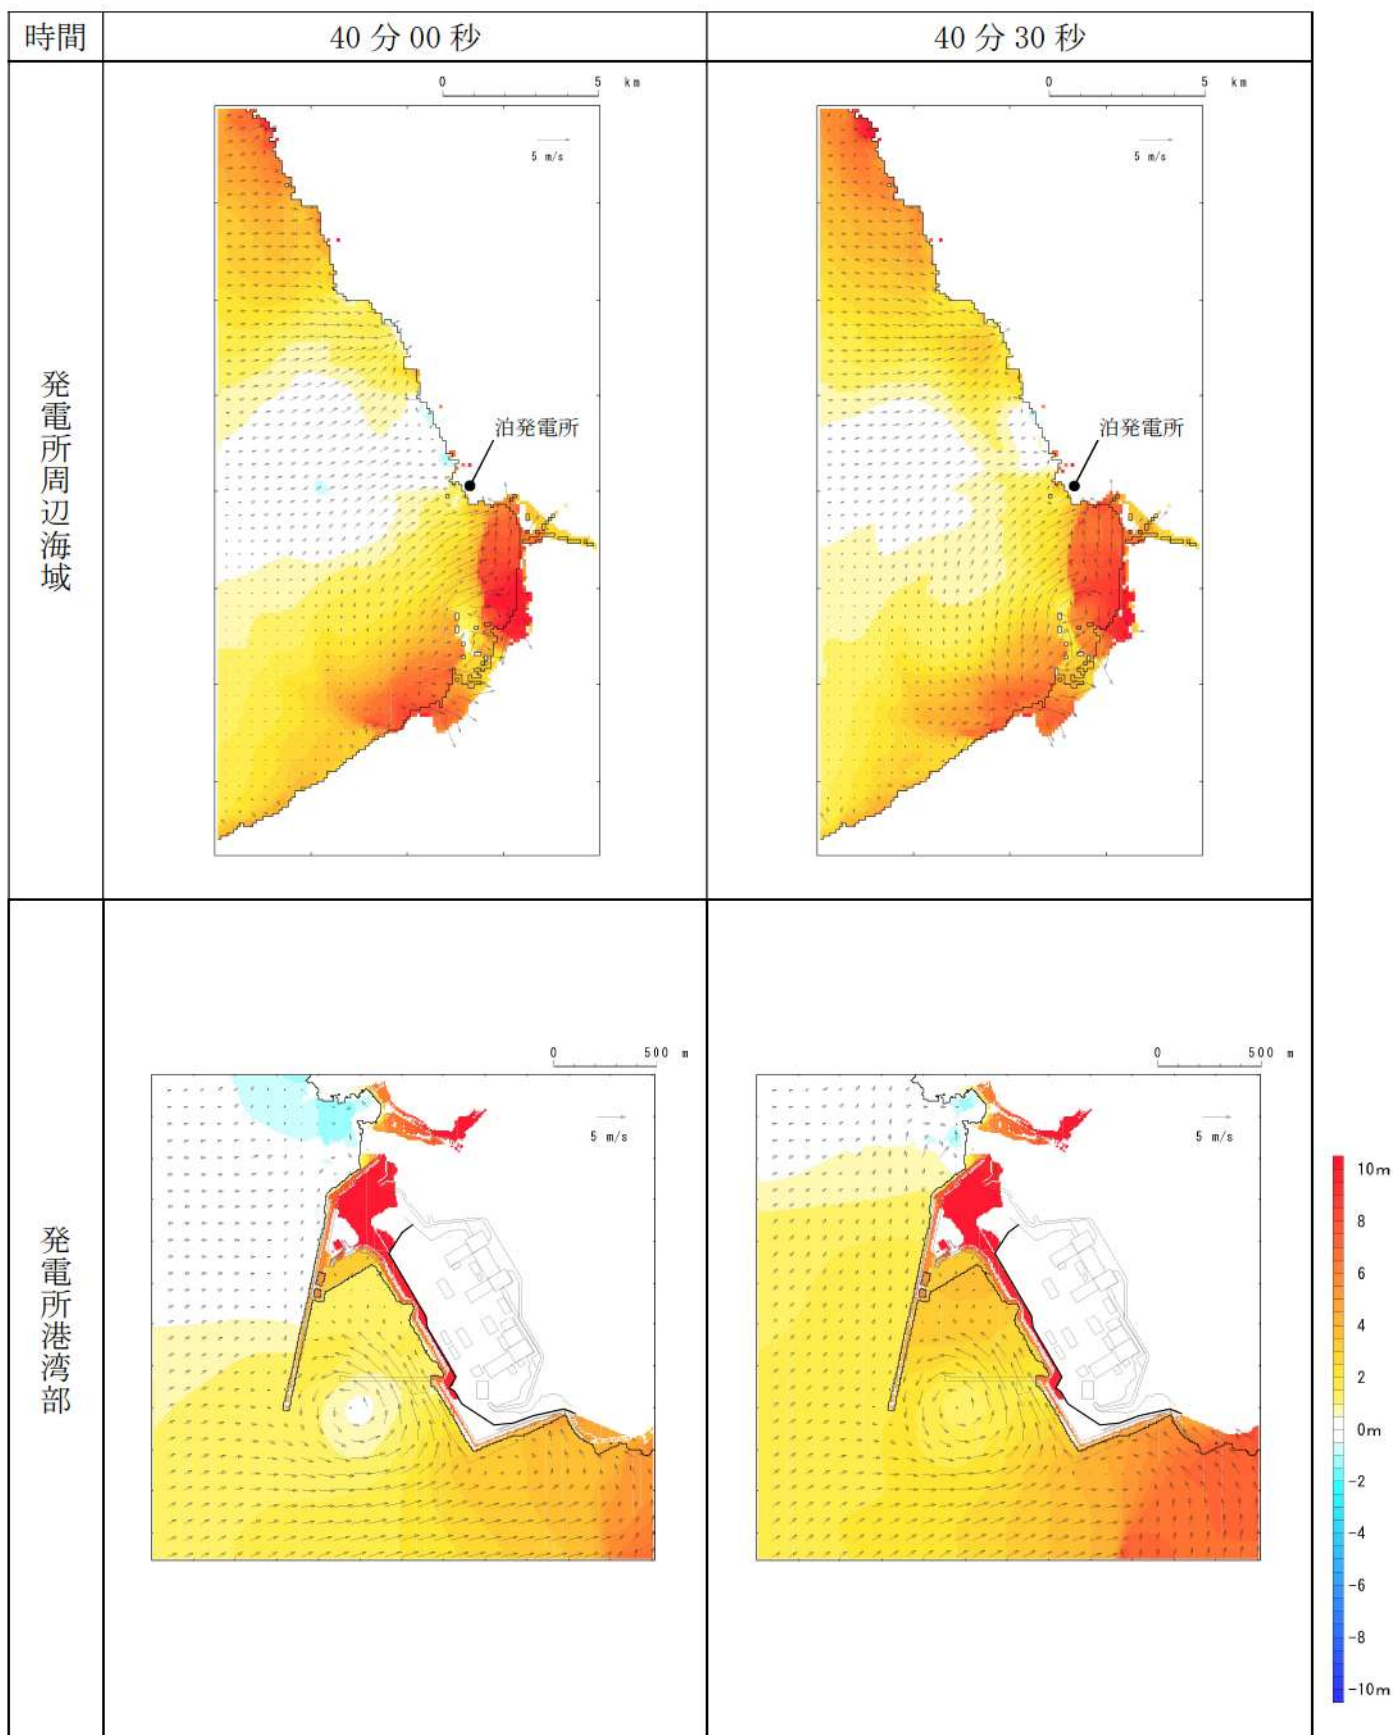
第7図-33 基準津波（波源D，南防波堤損傷）の水位変動・流向ベクトル(33/53)
