第5図-33 基準津波（波源D，防波堤損傷なし）の水位変動・流向ベクトル(33/53)

第6図-1 基準津波（波源D，北及び南防波堤損傷）の水位変動・流向ベクトル(1/53)

第7図-1 基準津波（波源D，南防波堤損傷）の水位変動・流向ベクトル(1/53)

第8図-1 基準津波（波源D，北防波堤損傷）の水位変動・流向ベクトル(1/53)

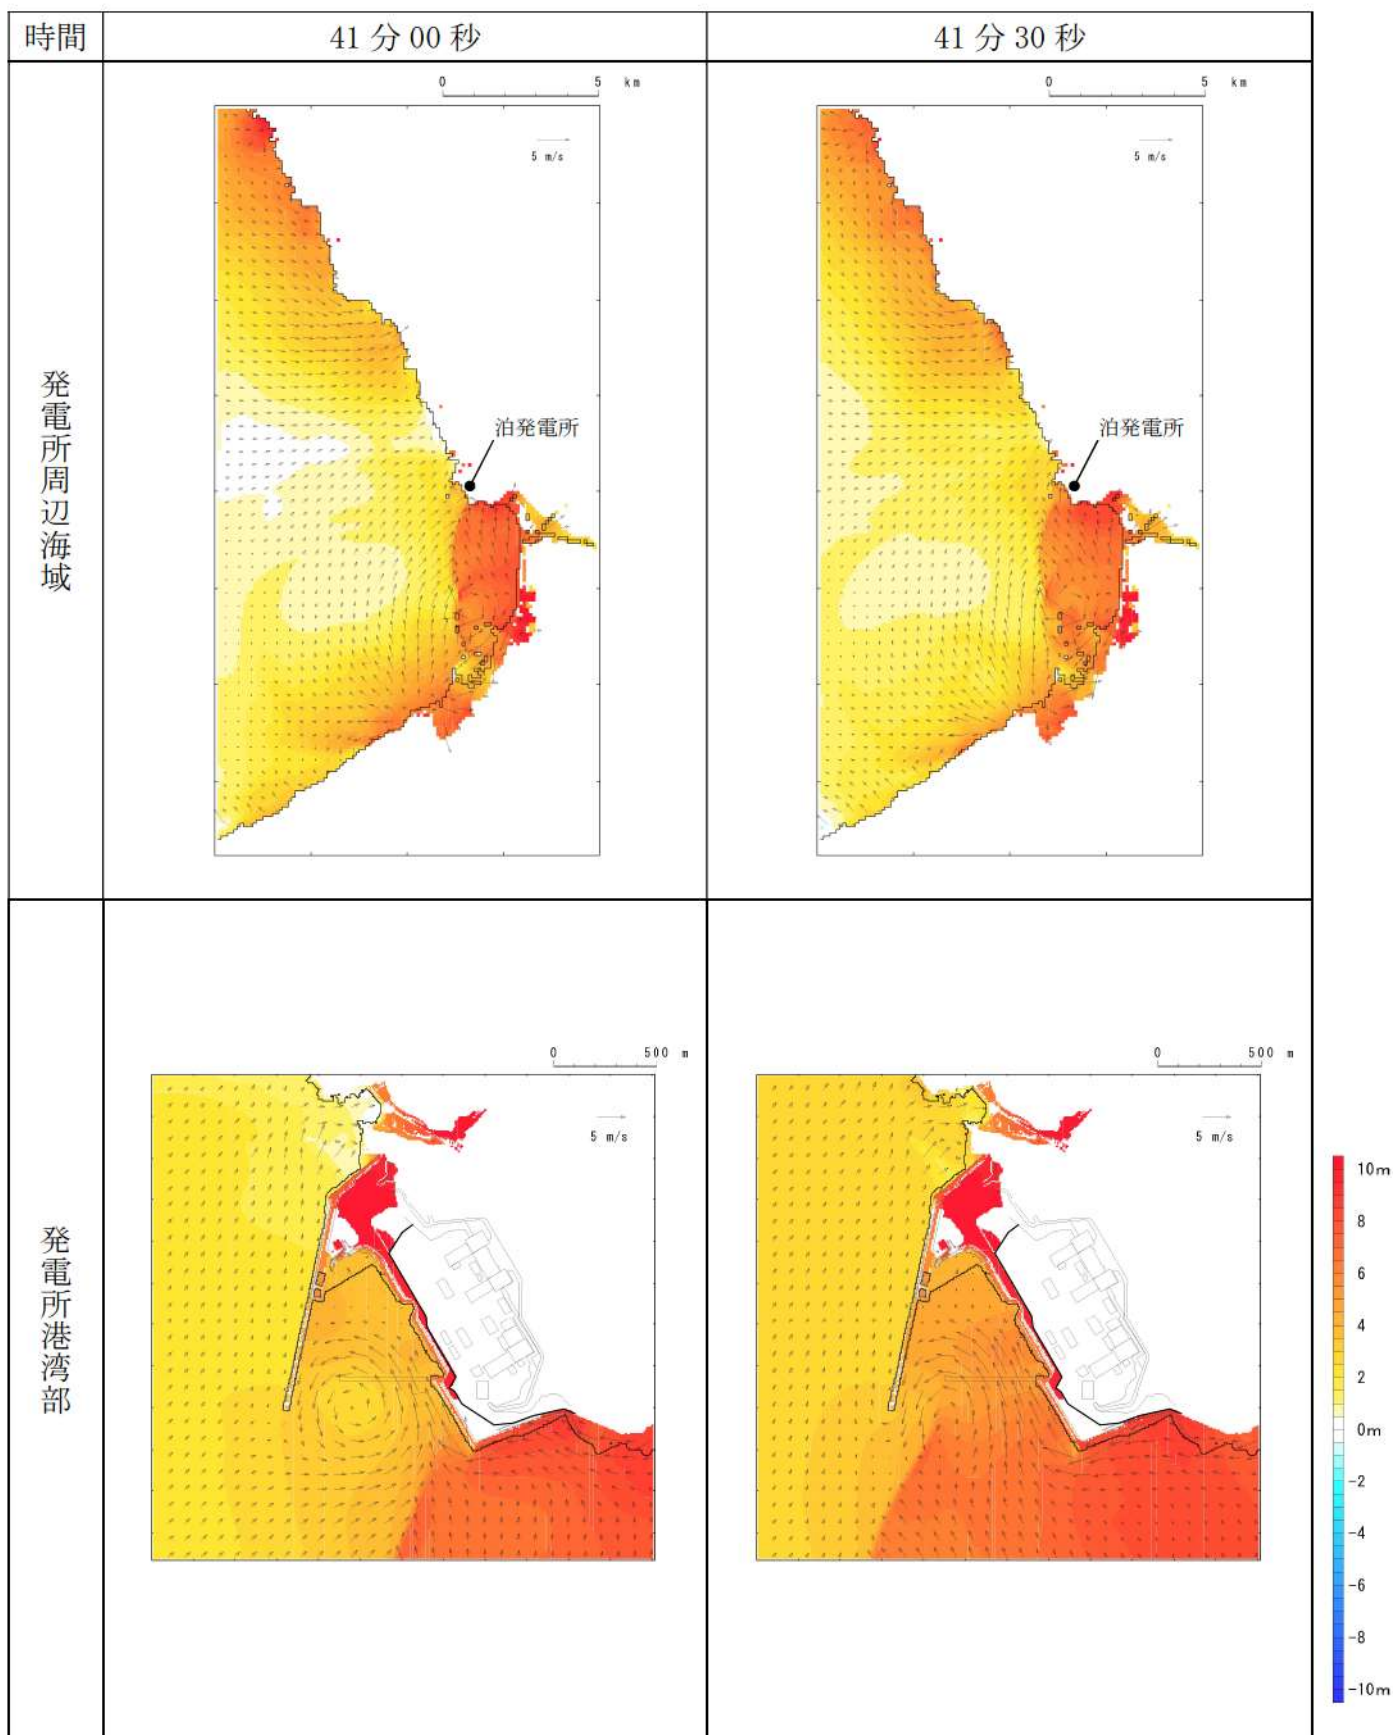
第7図-34 基準津波（波源D，南防波堤損傷）の水位変動・流向ベクトル(34/53)

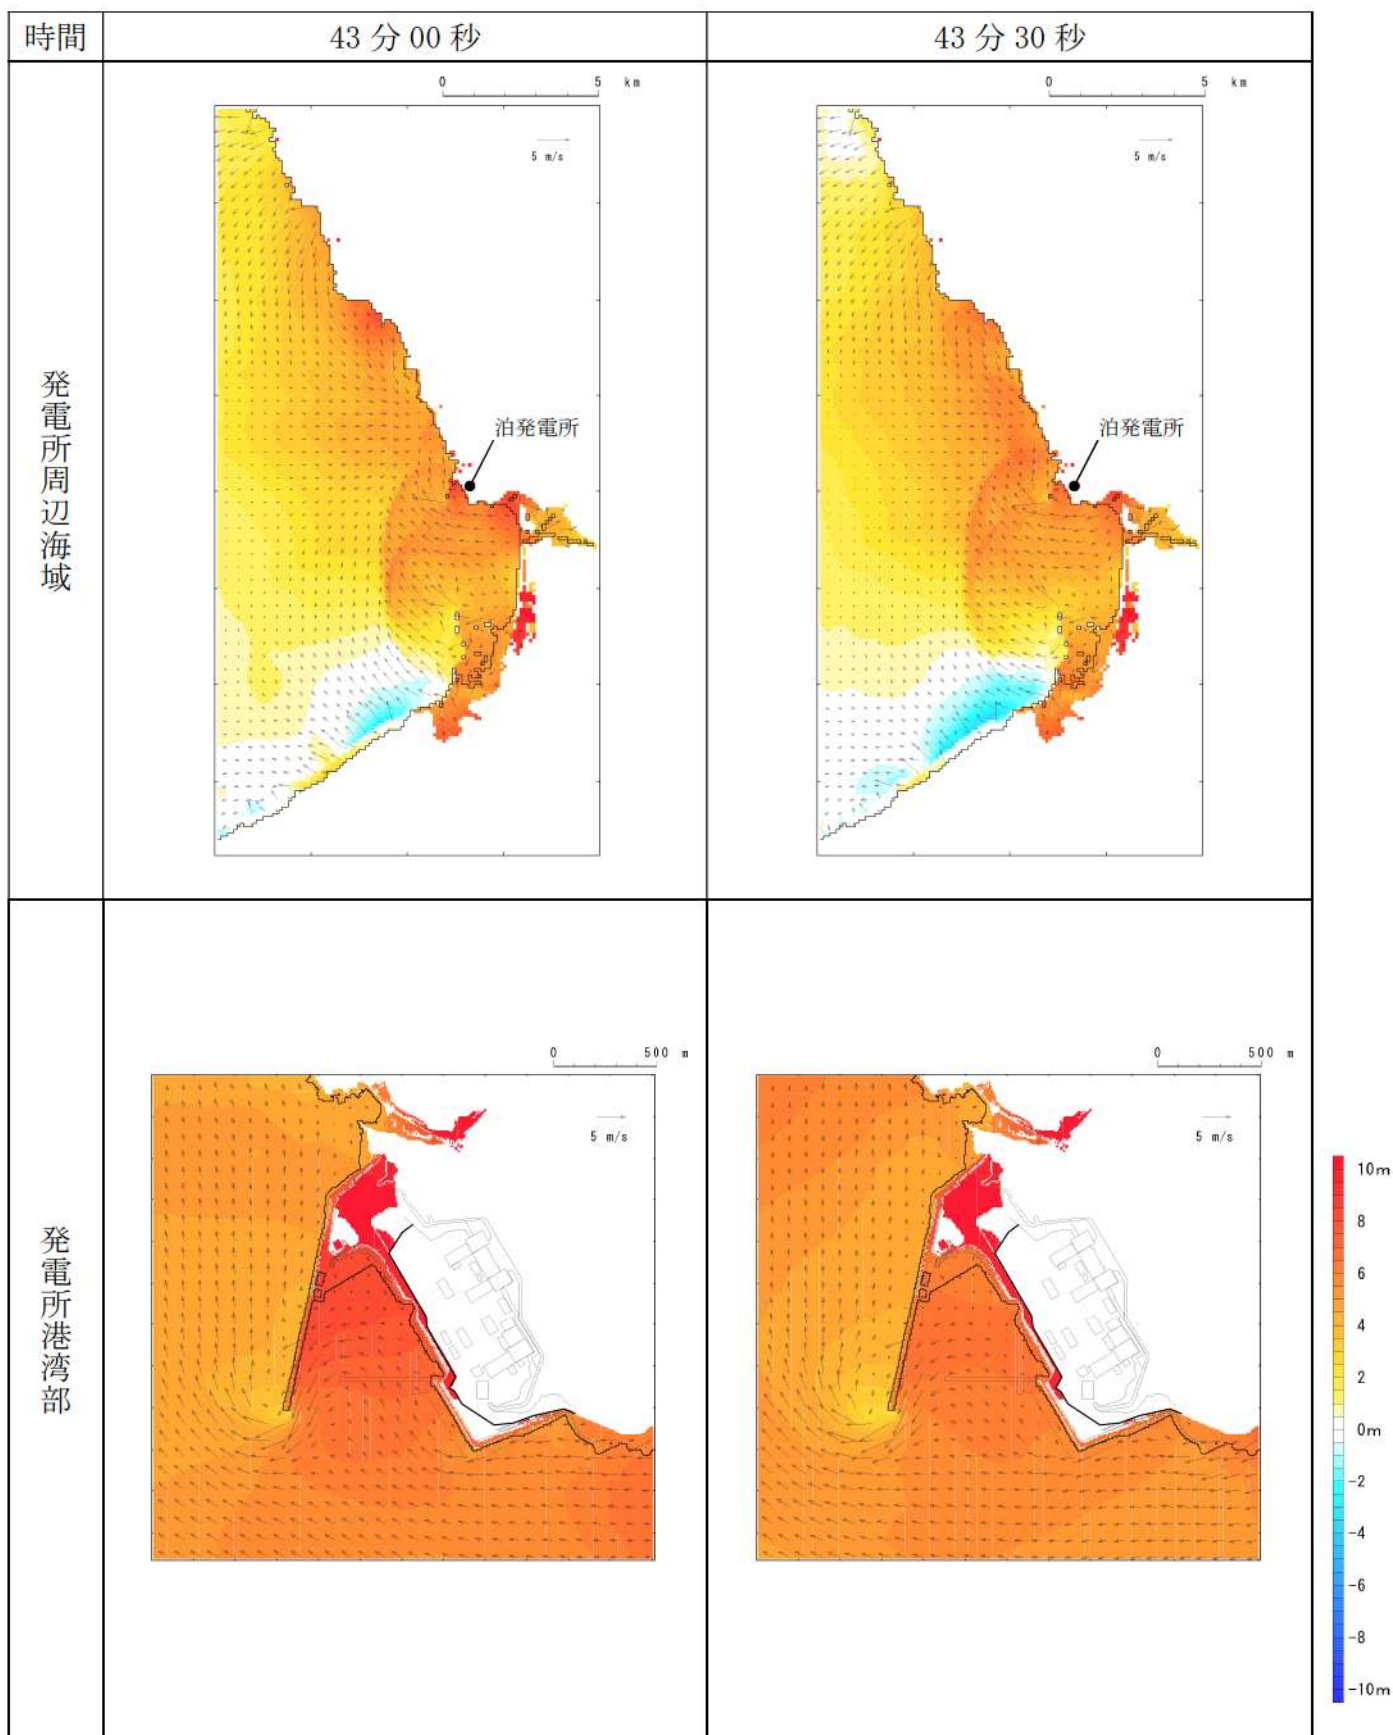
第7図-36 基準津波（波源D，南防波堤損傷）の水位変動・流向ベクトル(36/53)

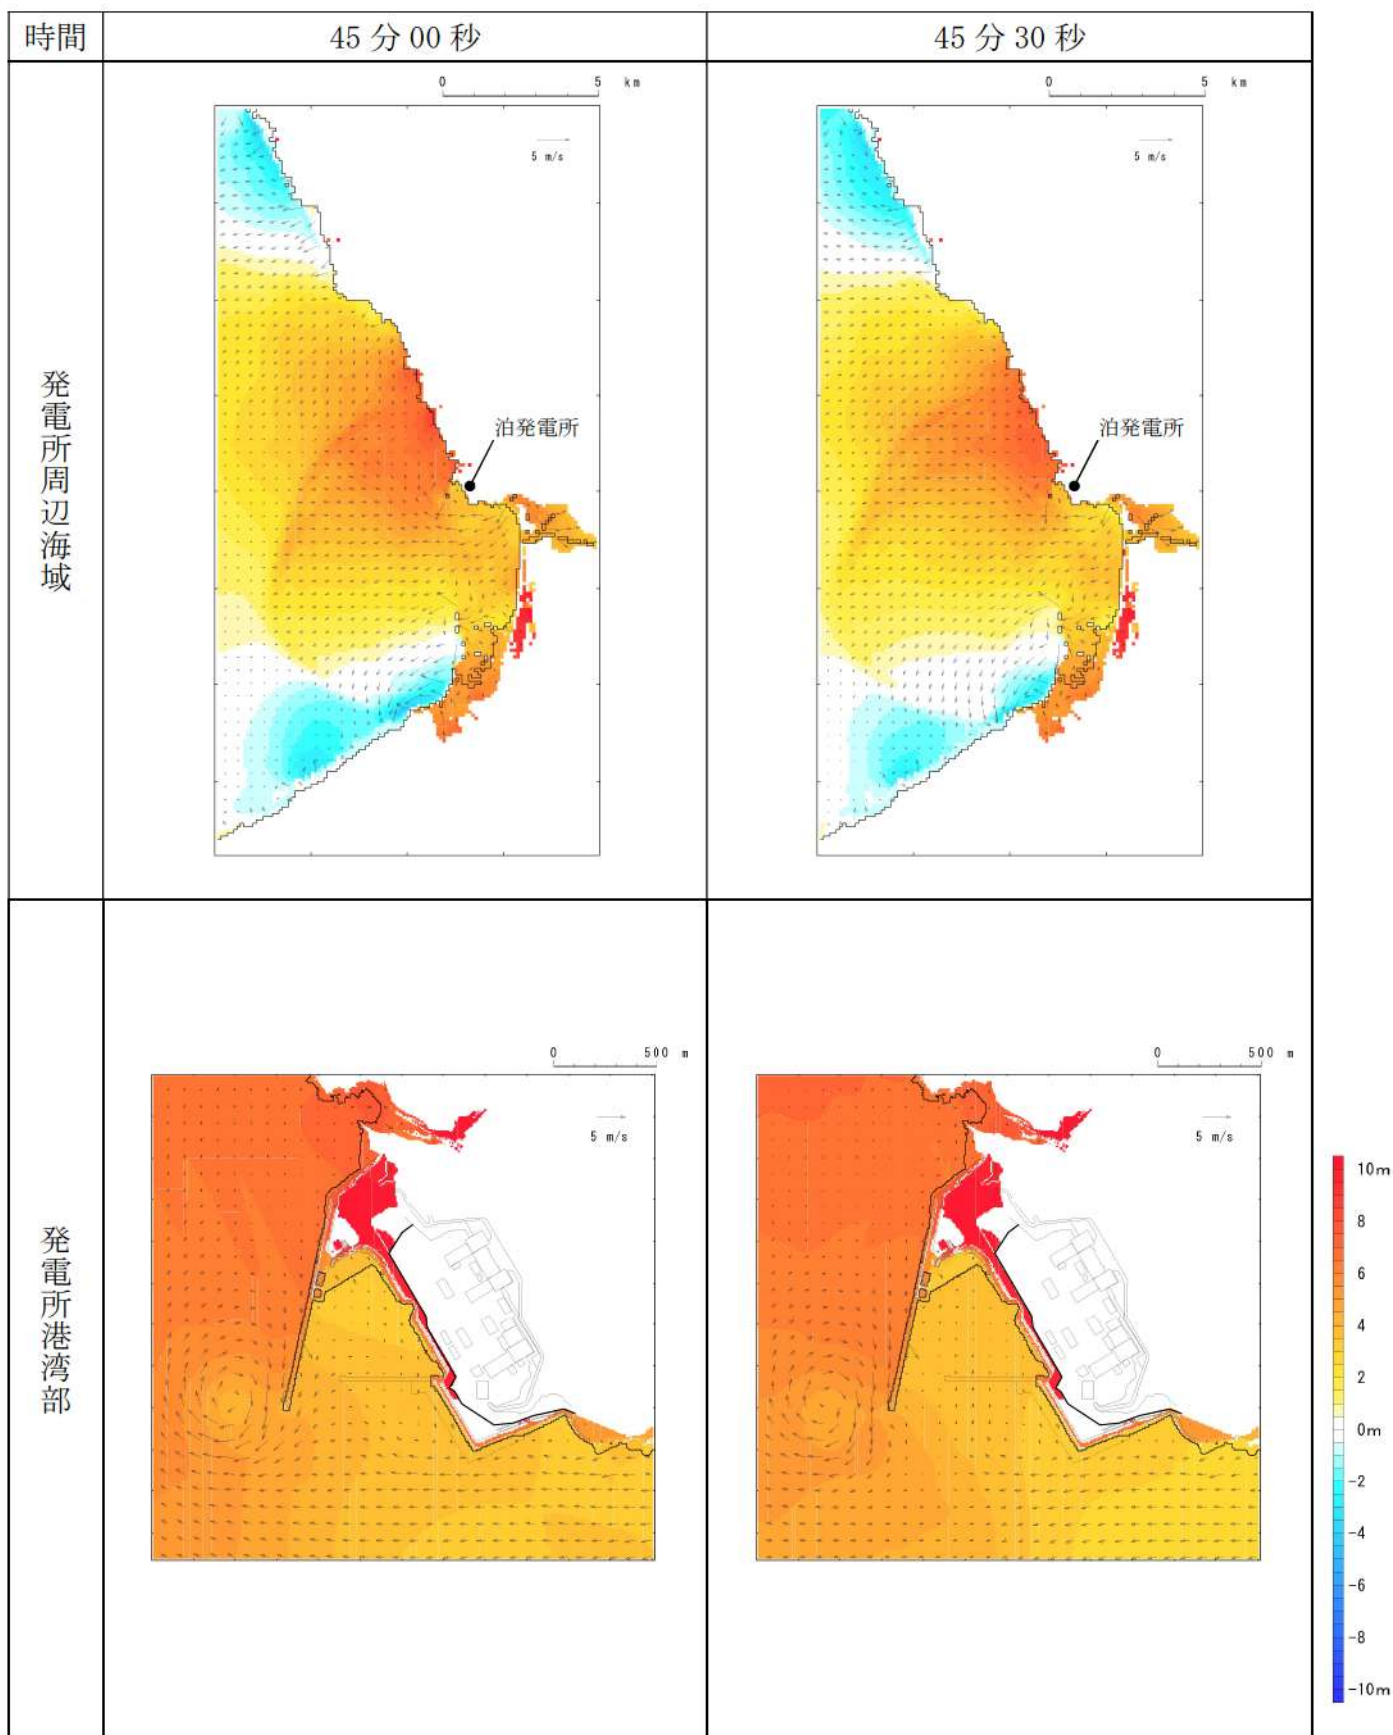
第7図-38 基準津波（波源D，南防波堤損傷）の水位変動・流向ベクトル(38/53)

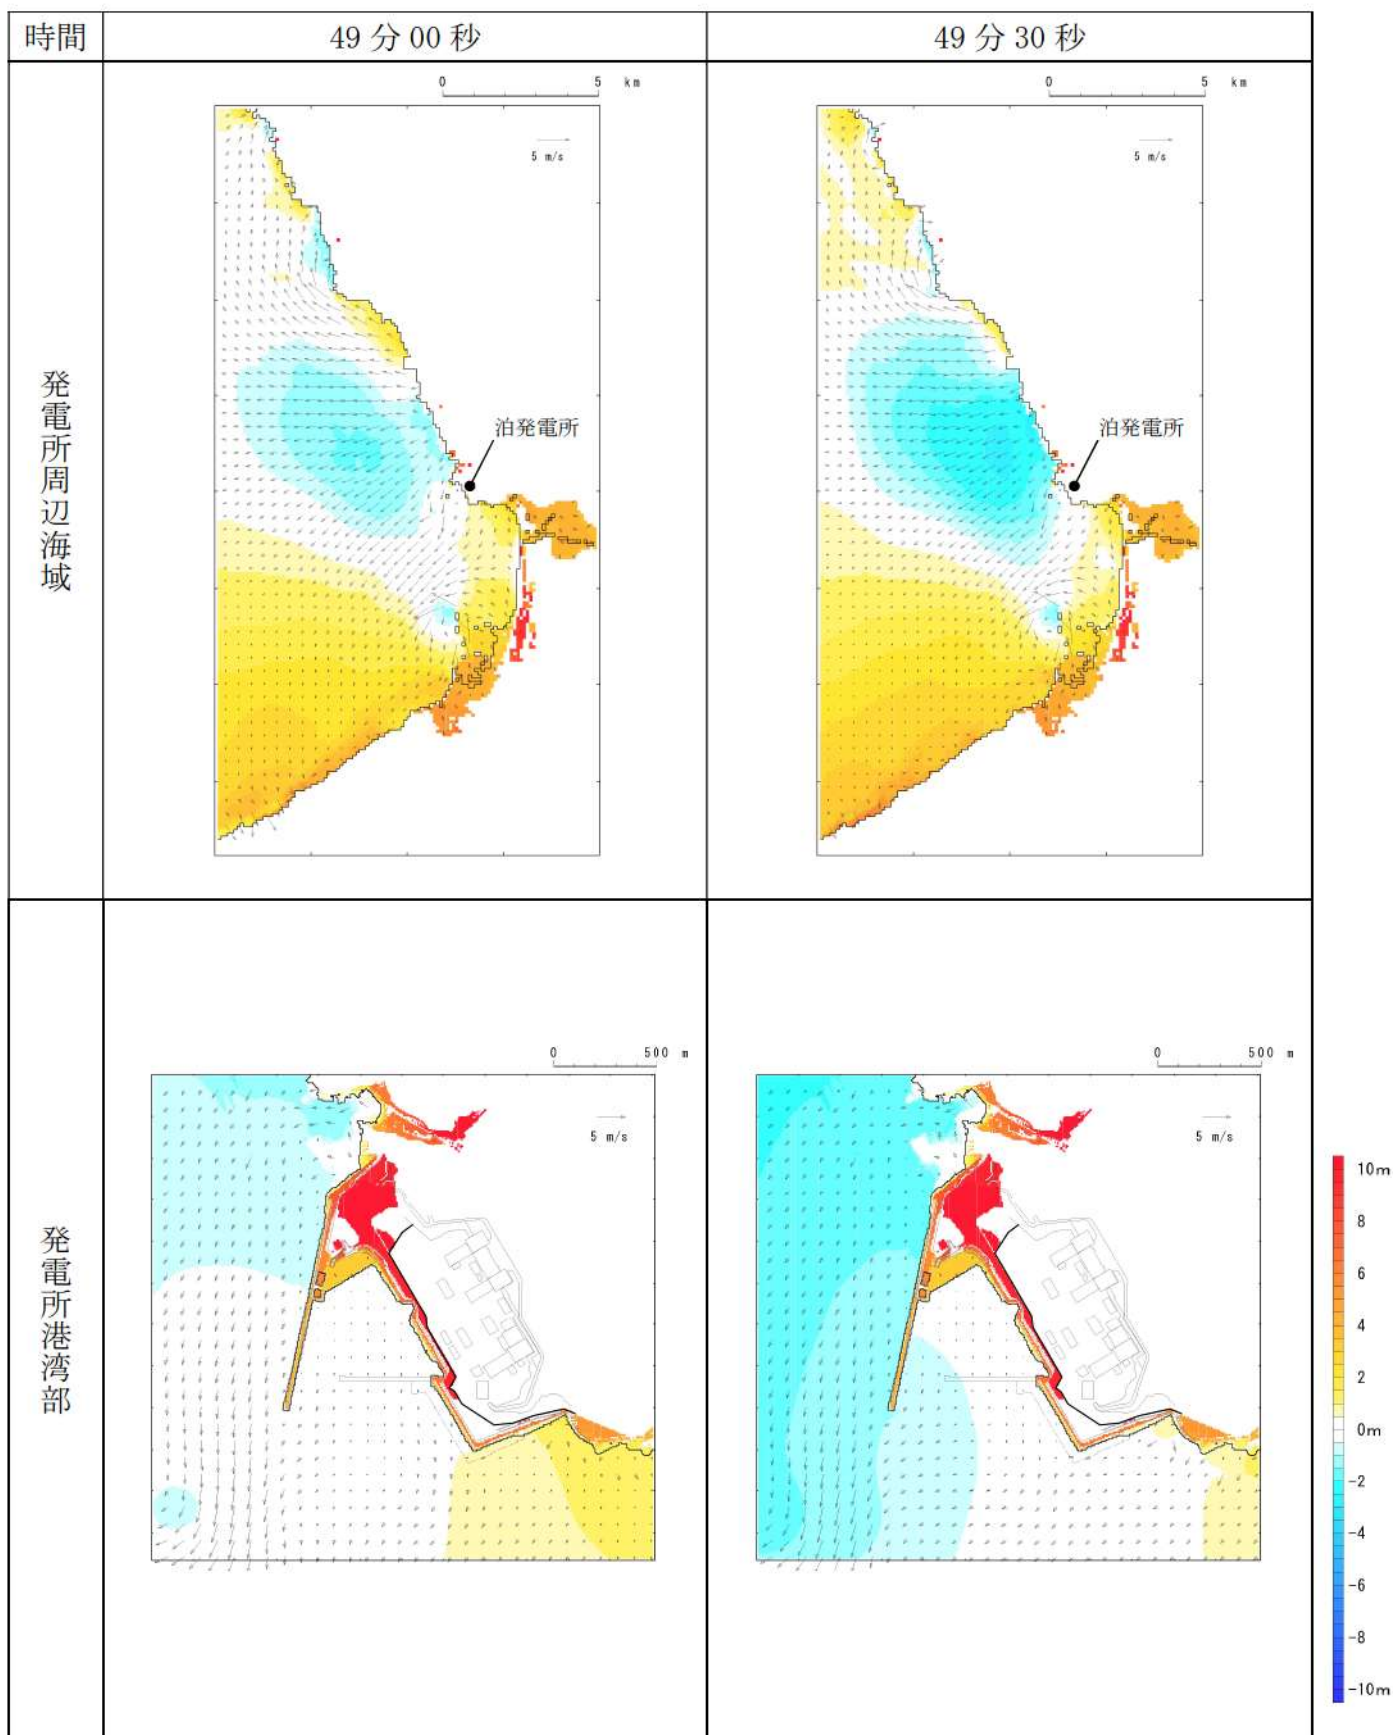
第7図-42 基準津波（波源D，南防波堤損傷）の水位変動・流向ベクトル(42/53)

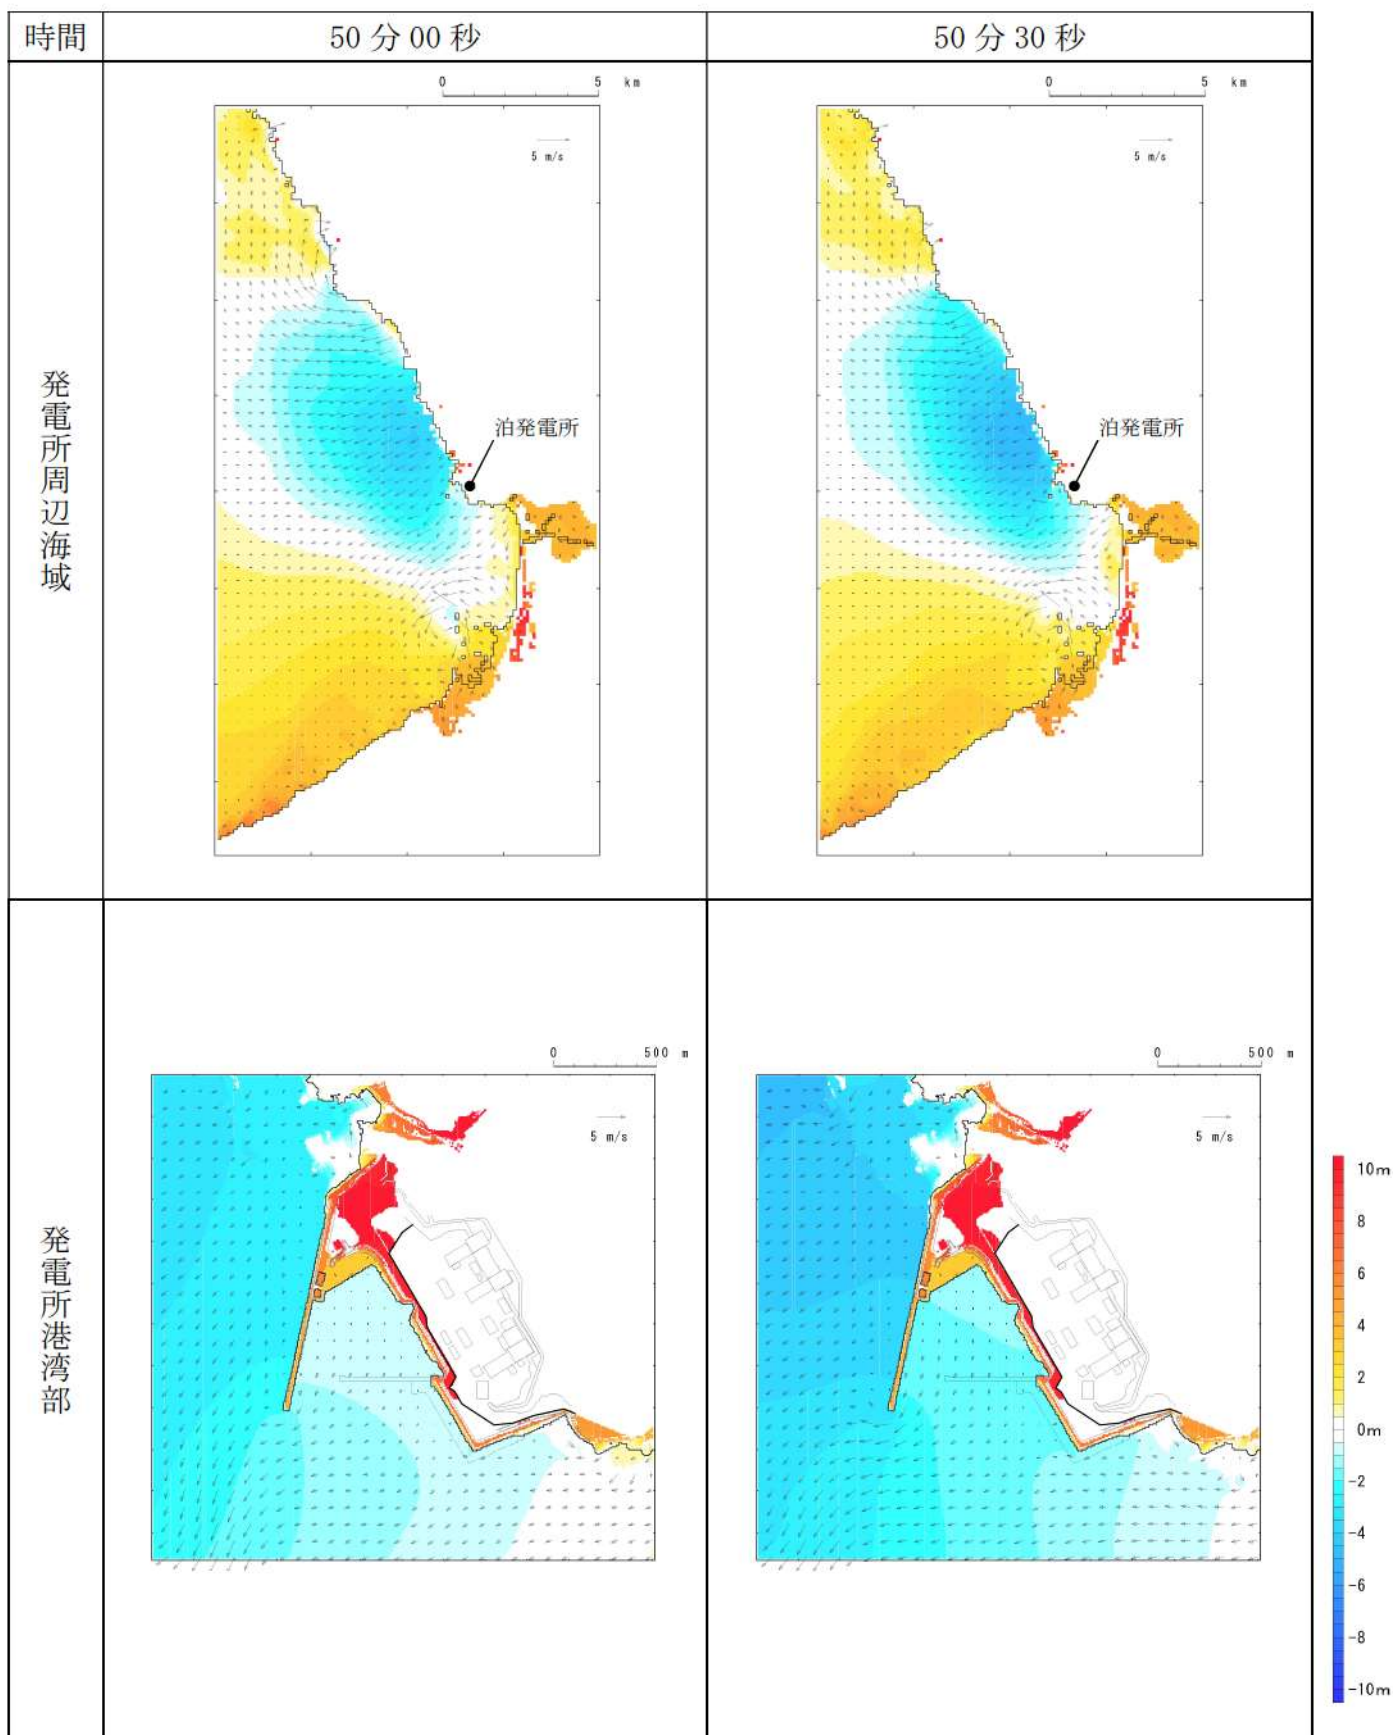
第7図-43 基準津波（波源D，南防波堤損傷）の水位変動・流向ベクトル(43/53)

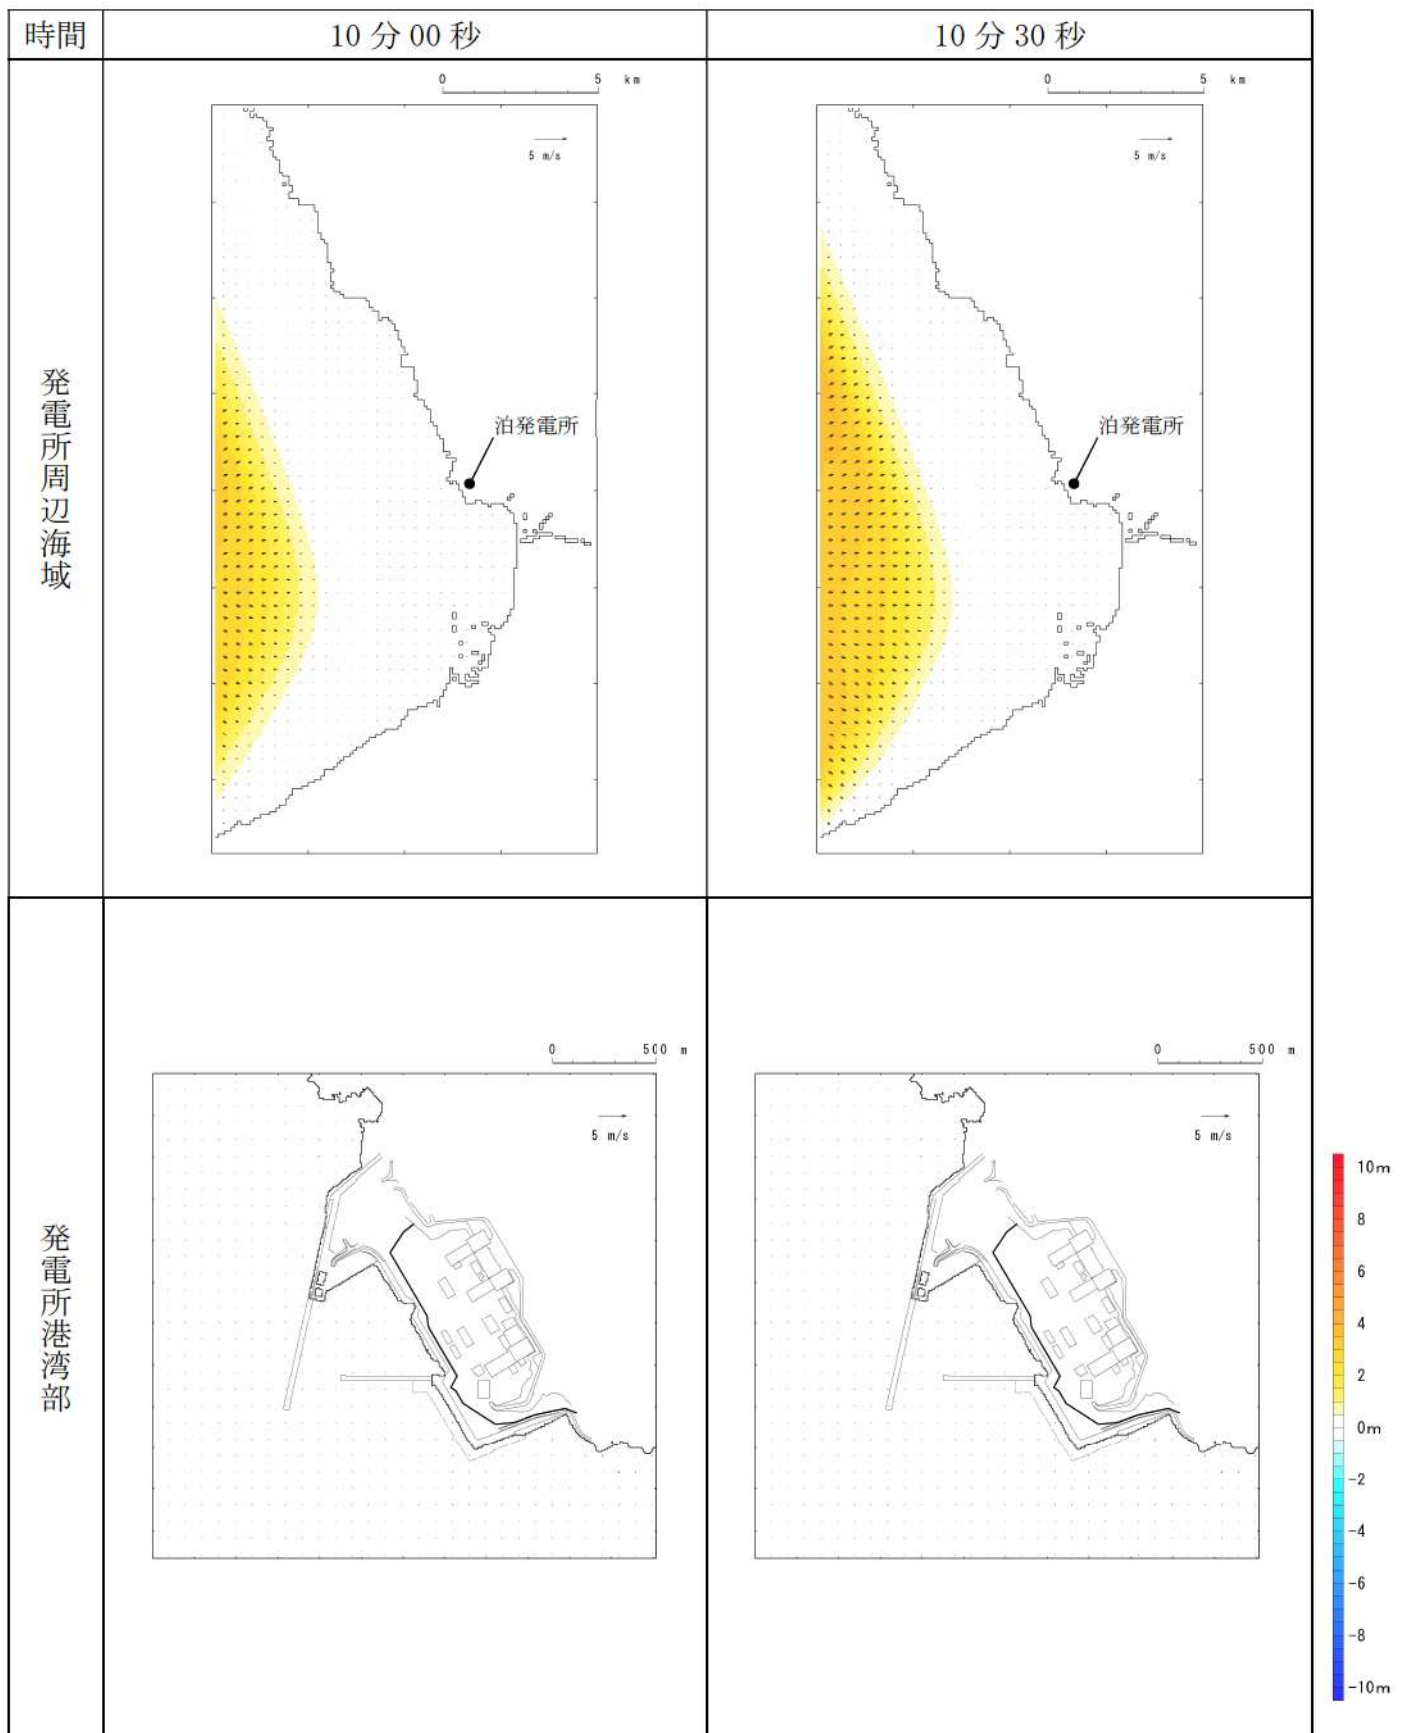
第9図-3 基準津波（波源E，北及び南防波堤損傷）の水位変動・流向ベクトル(3/53)

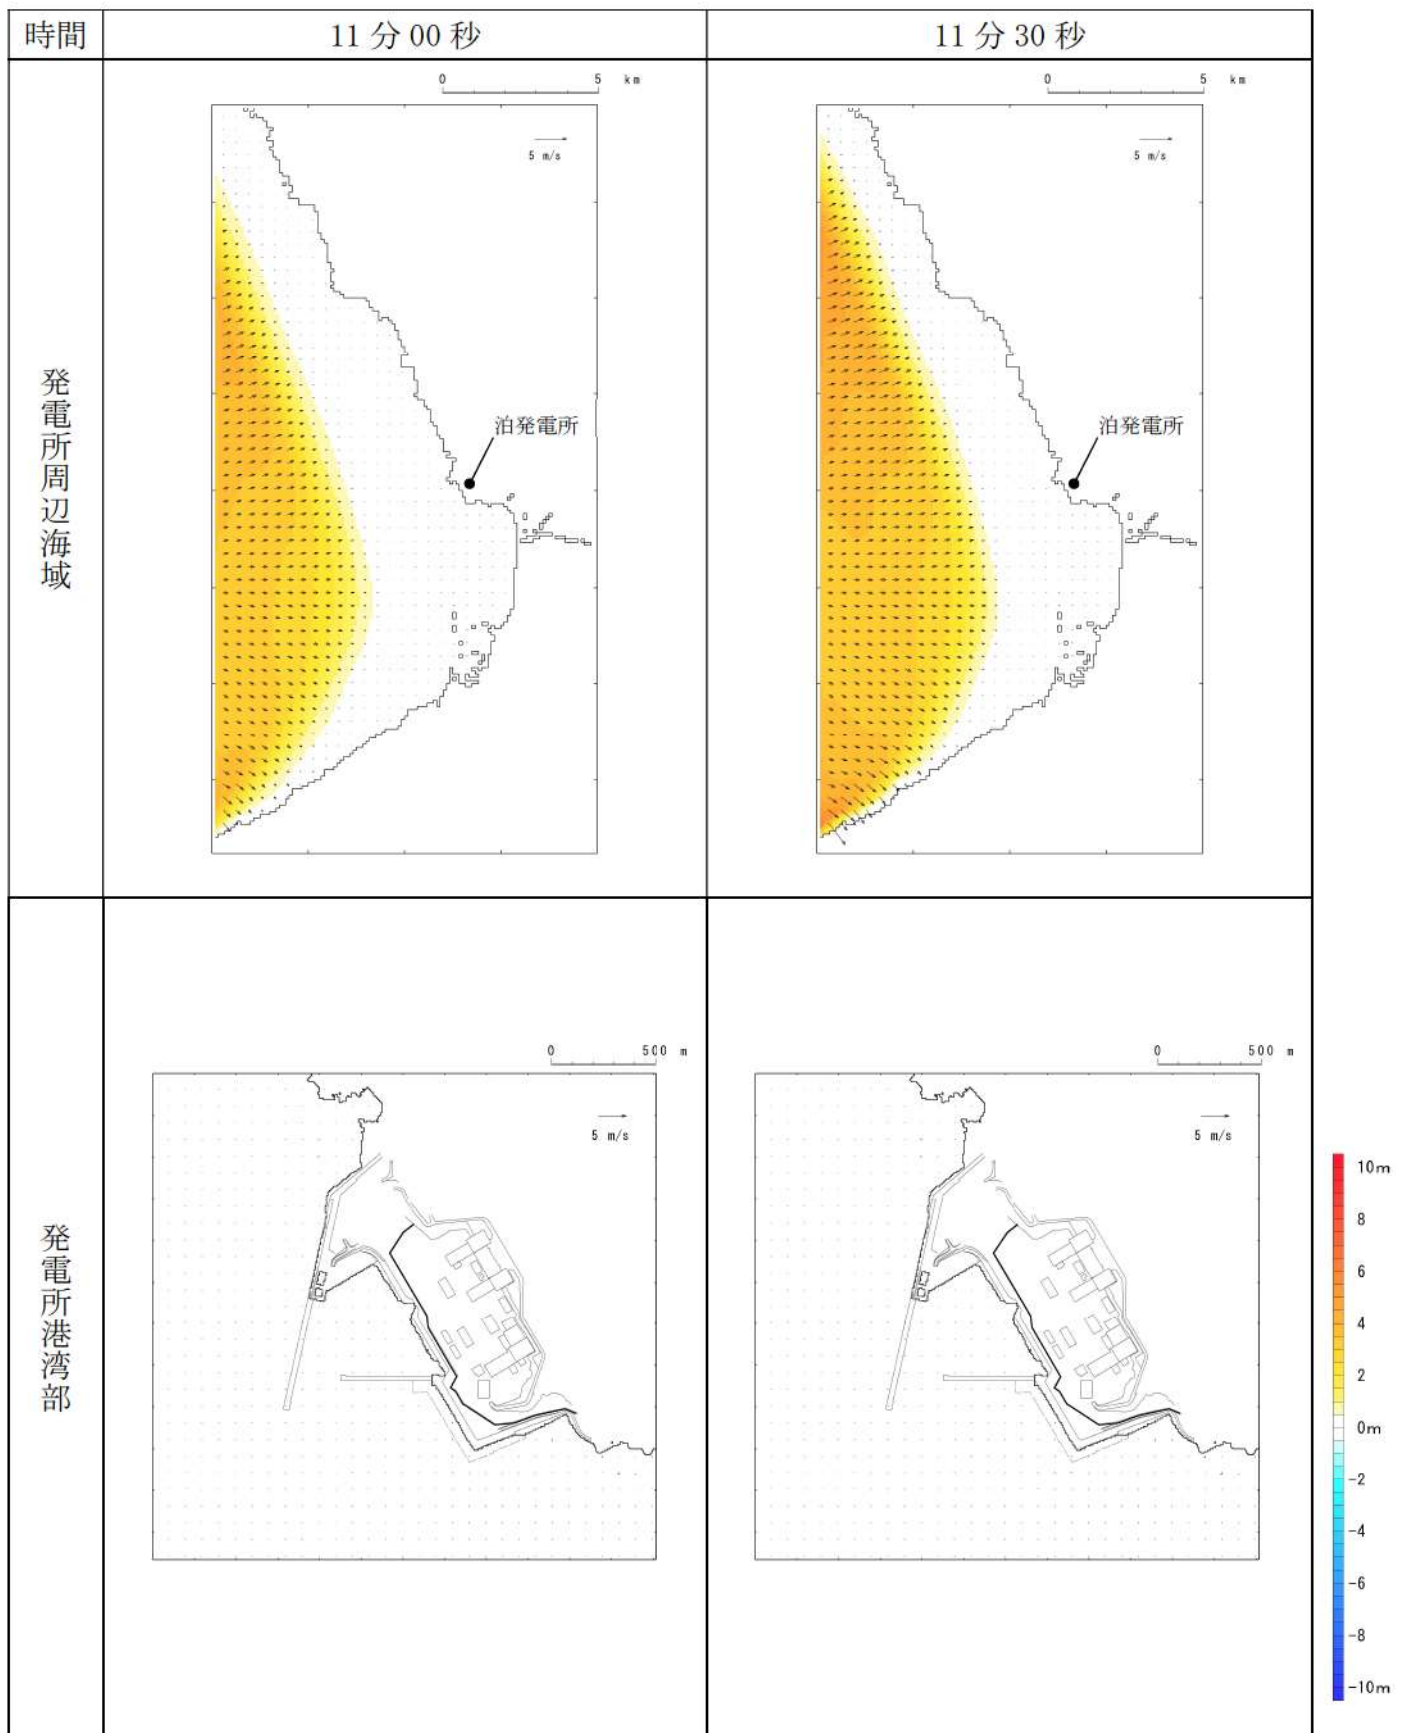
第9図-4 基準津波（波源E，北及び南防波堤損傷）の水位変動・流向ベクトル(4/53)

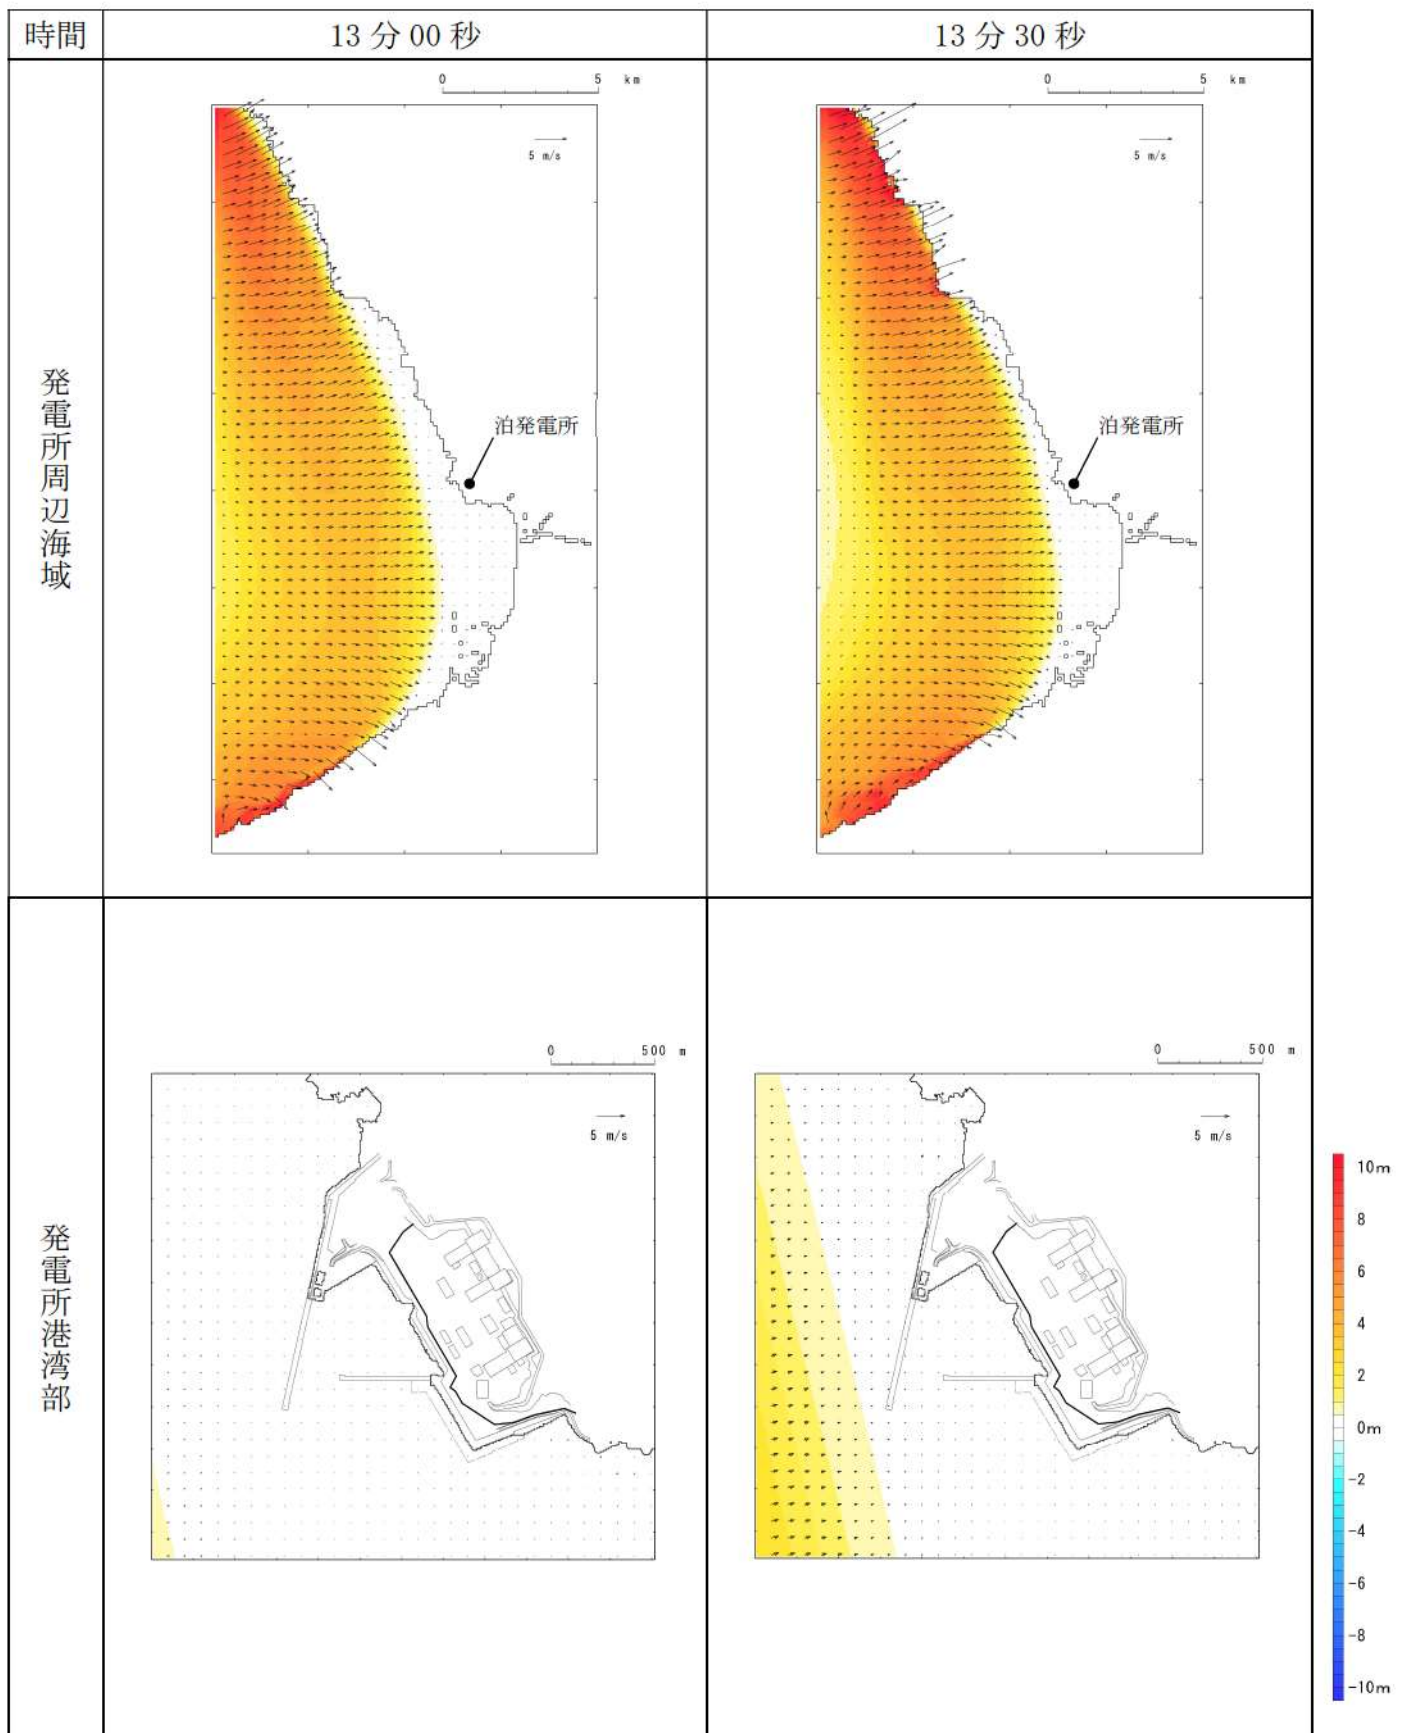
第9図-6 基準津波（波源E，北及び南防波堤損傷）の水位変動・流向ベクトル(6/53)

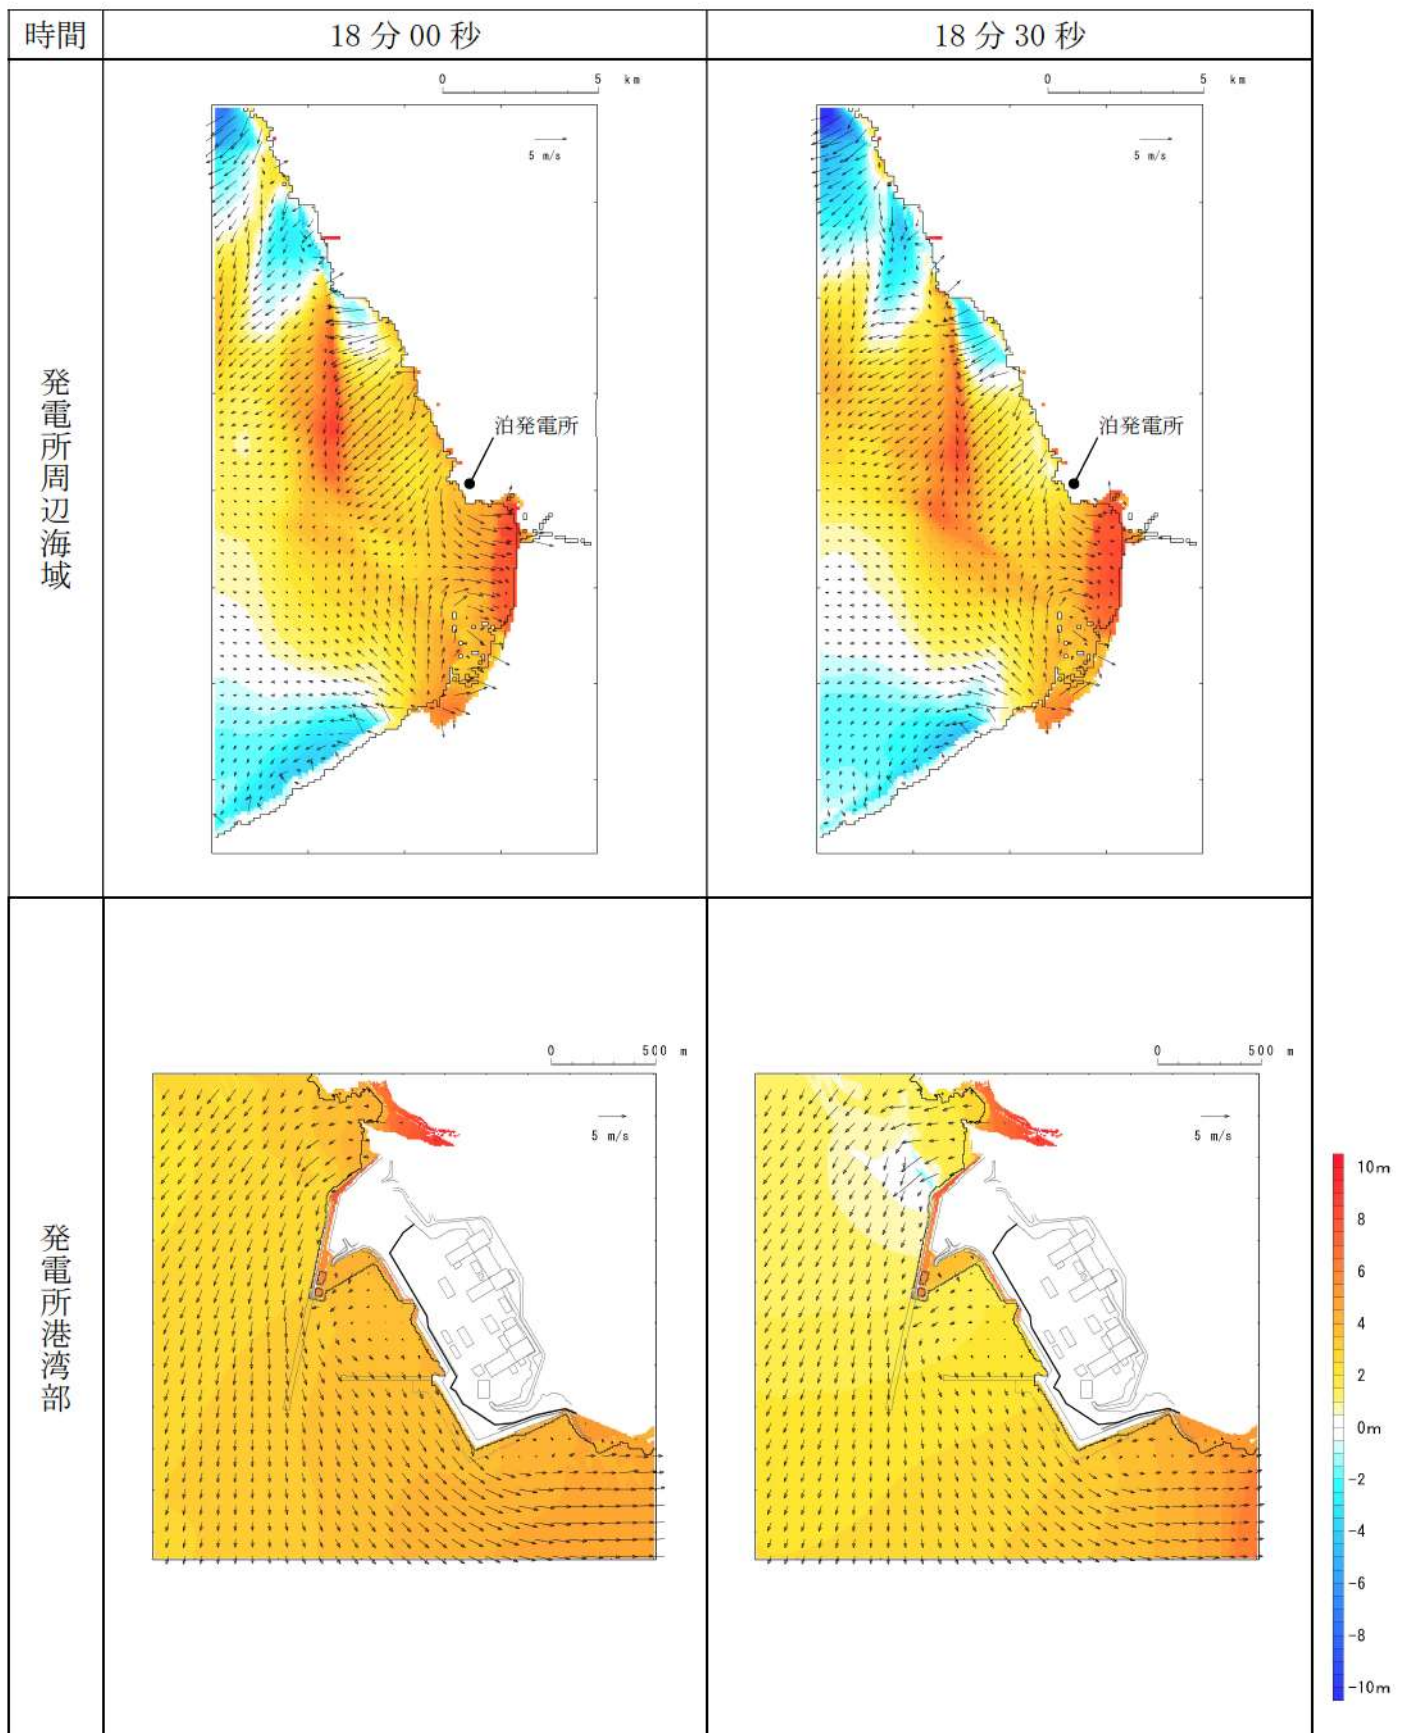
第9図-11 基準津波（波源E，北及び南防波堤損傷）の水位変動・流向ベクトル(11/53)
