第5図-33 基準津波（波源D，防波堤損傷なし）の水位変動・流向ベクトル(33/53)

第6図-1 基準津波（波源D，北及び南防波堤損傷）の水位変動・流向ベクトル(1/53)

第7図-1 基準津波（波源D，南防波堤損傷）の水位変動・流向ベクトル(1/53)

第8図-1 基準津波（波源D，北防波堤損傷）の水位変動・流向ベクトル(1/53)

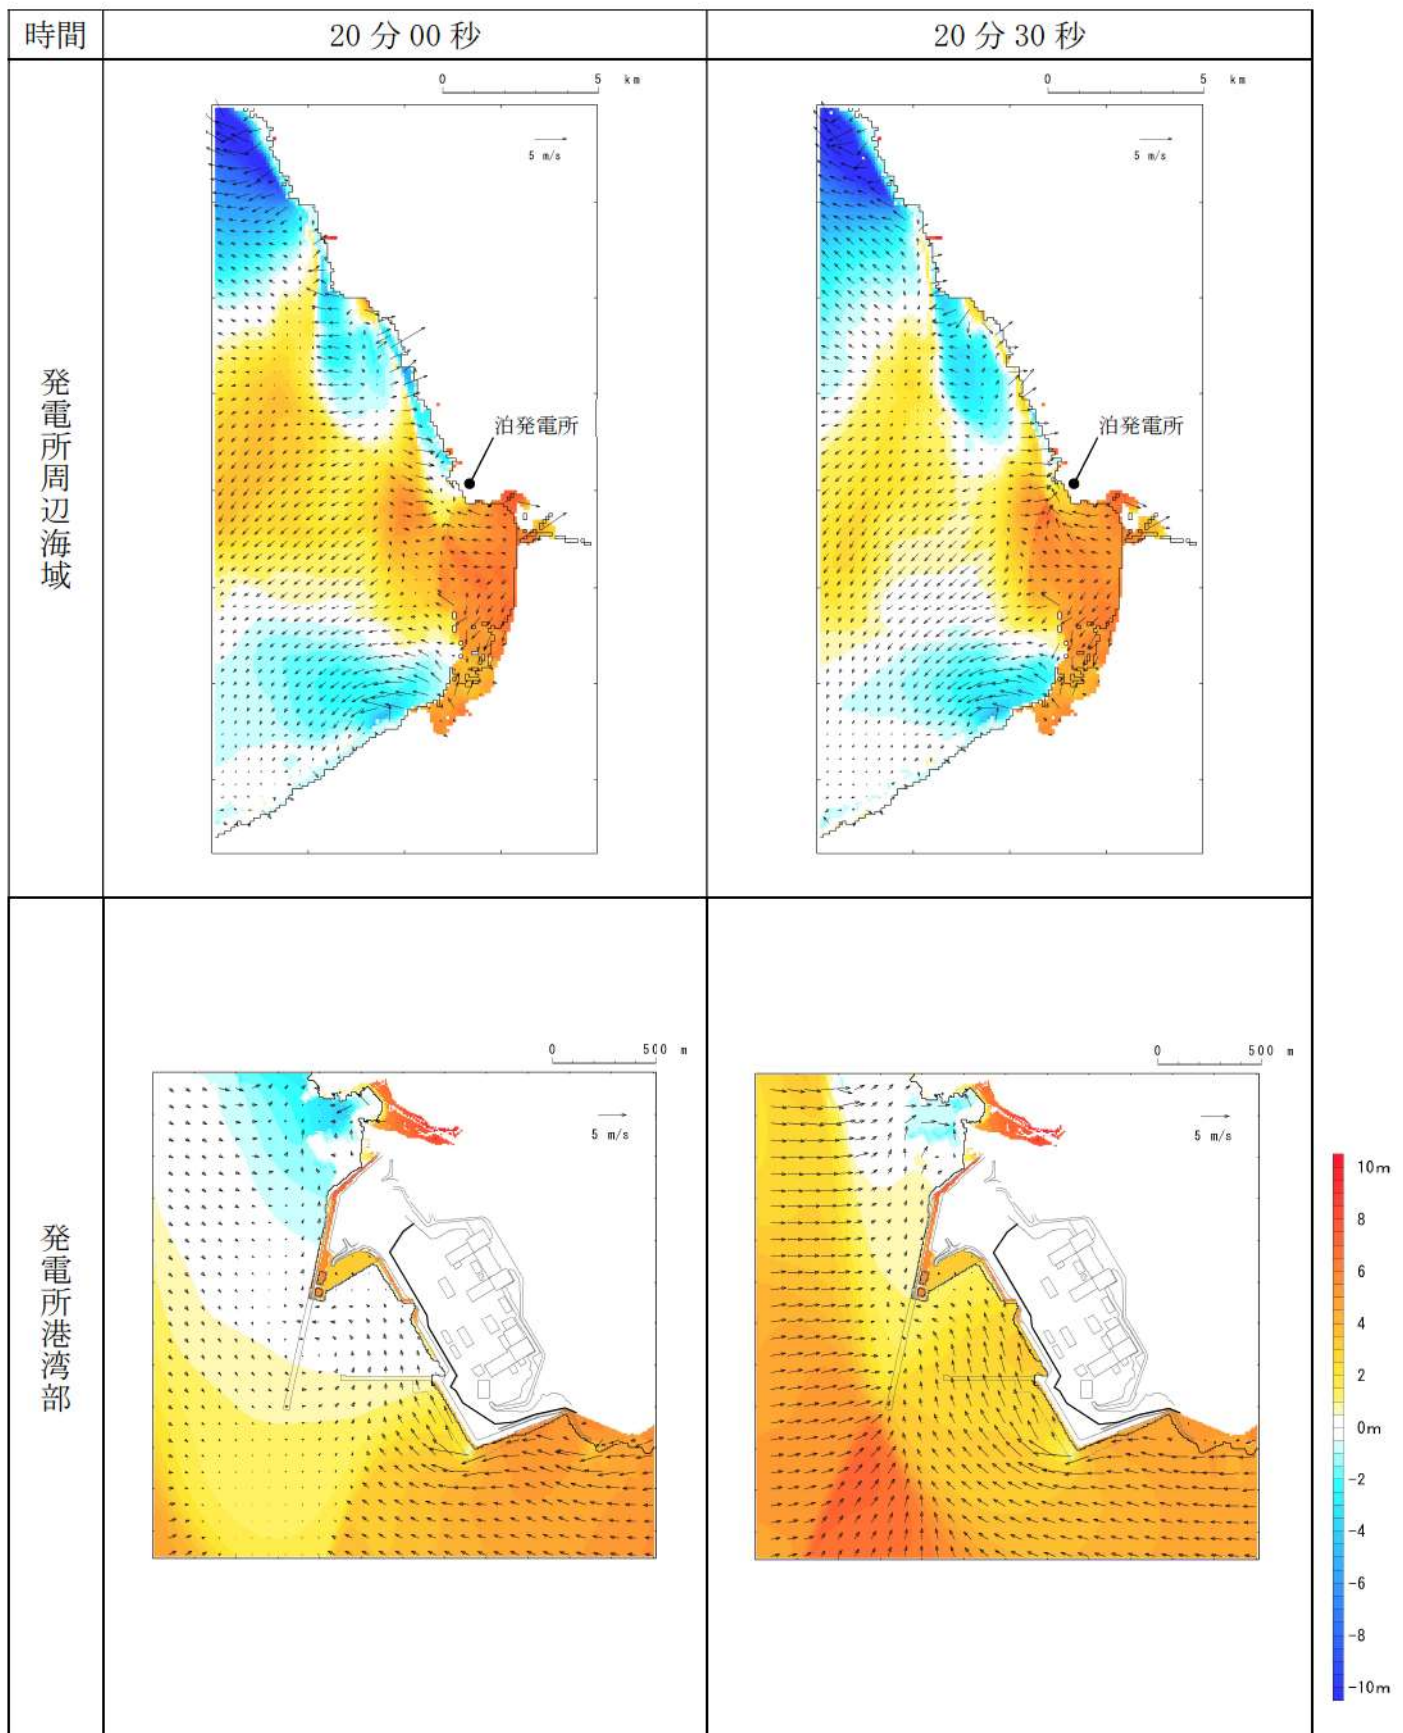
第9図-13 基準津波（波源E，北及び南防波堤損傷）の水位変動・流向ベクトル(13/53)

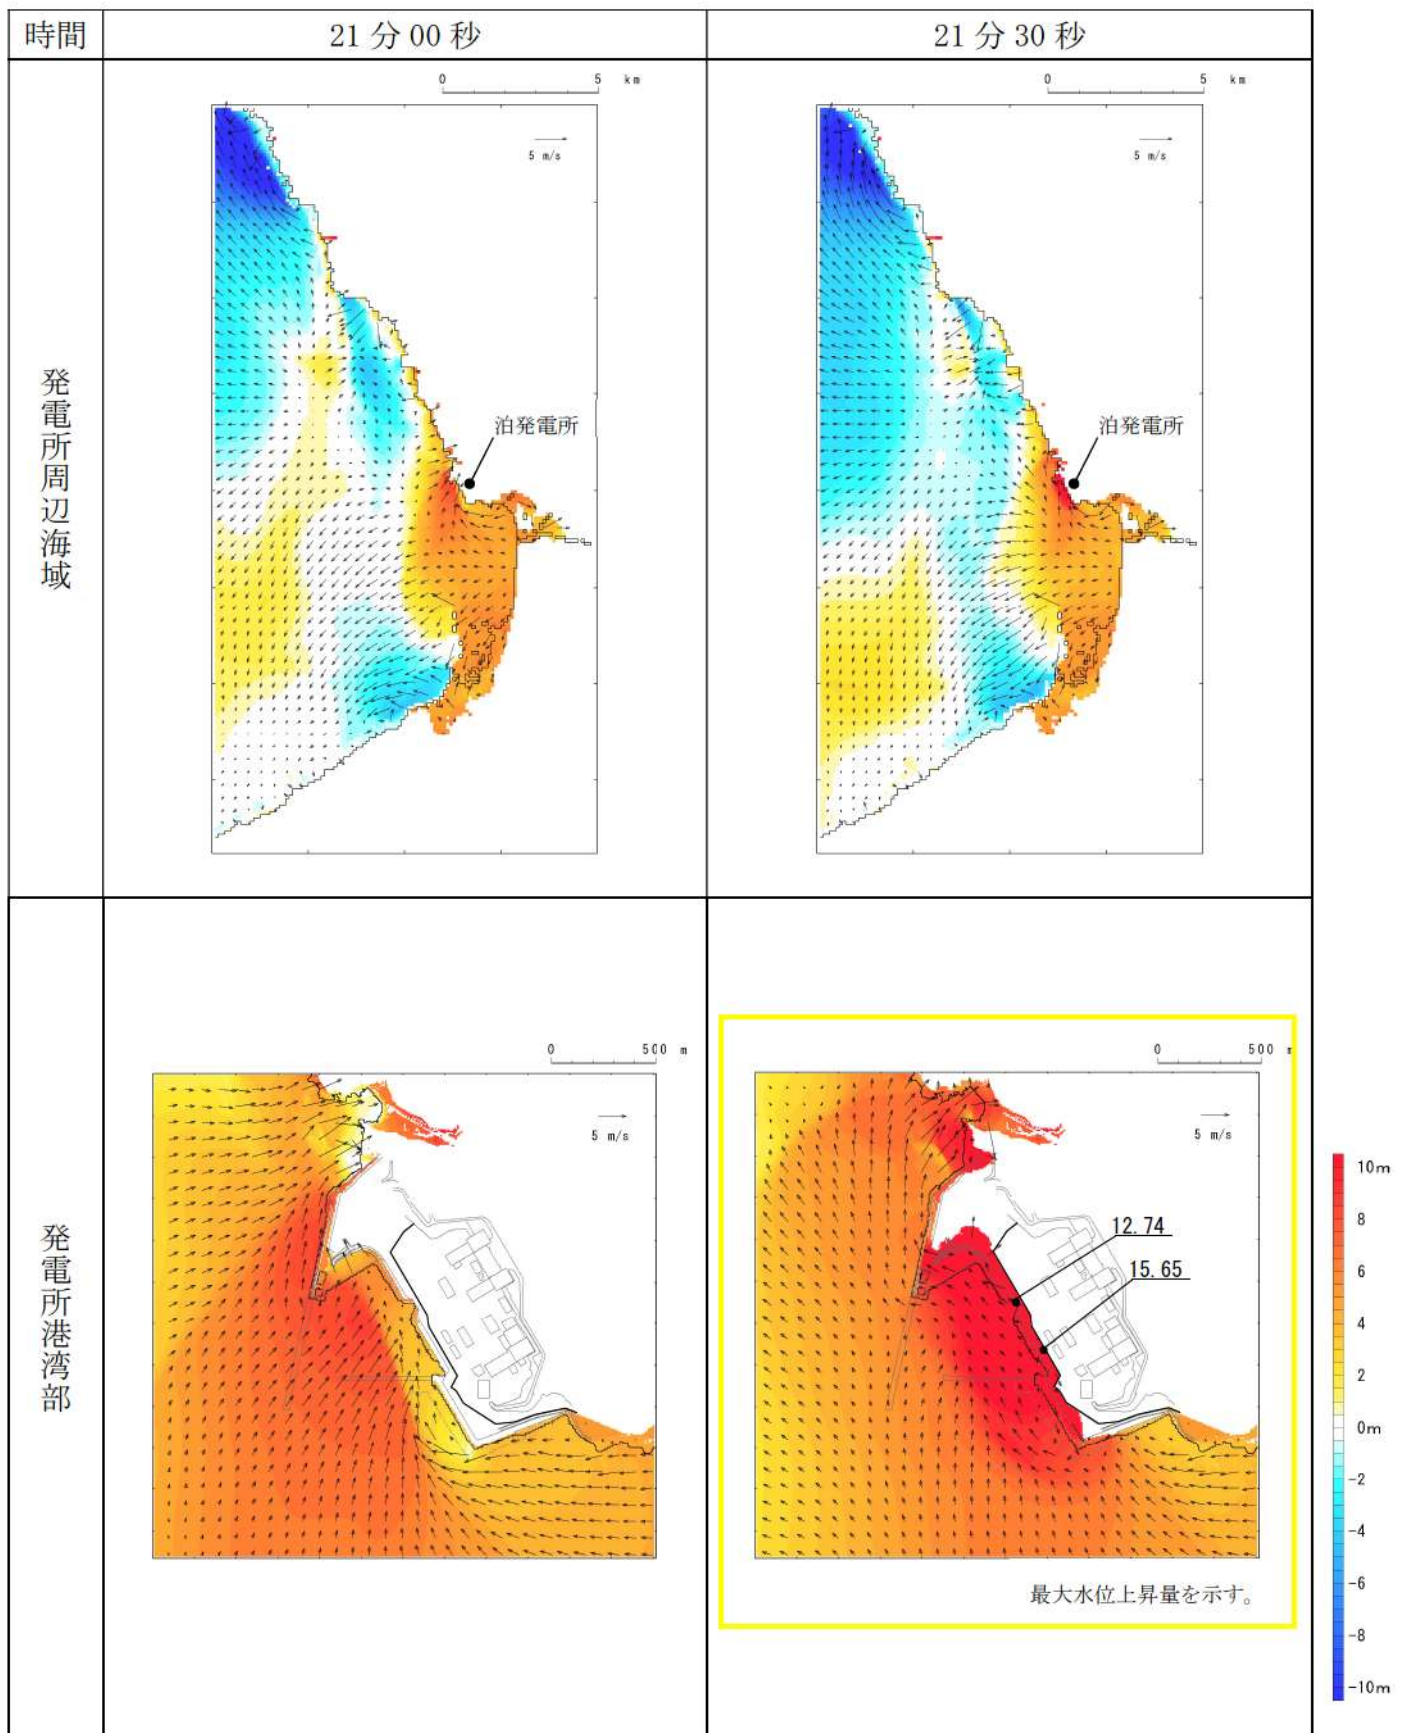
第9図-14 基準津波（波源E，北及び南防波堤損傷）の水位変動・流向ベクトル(14/53)

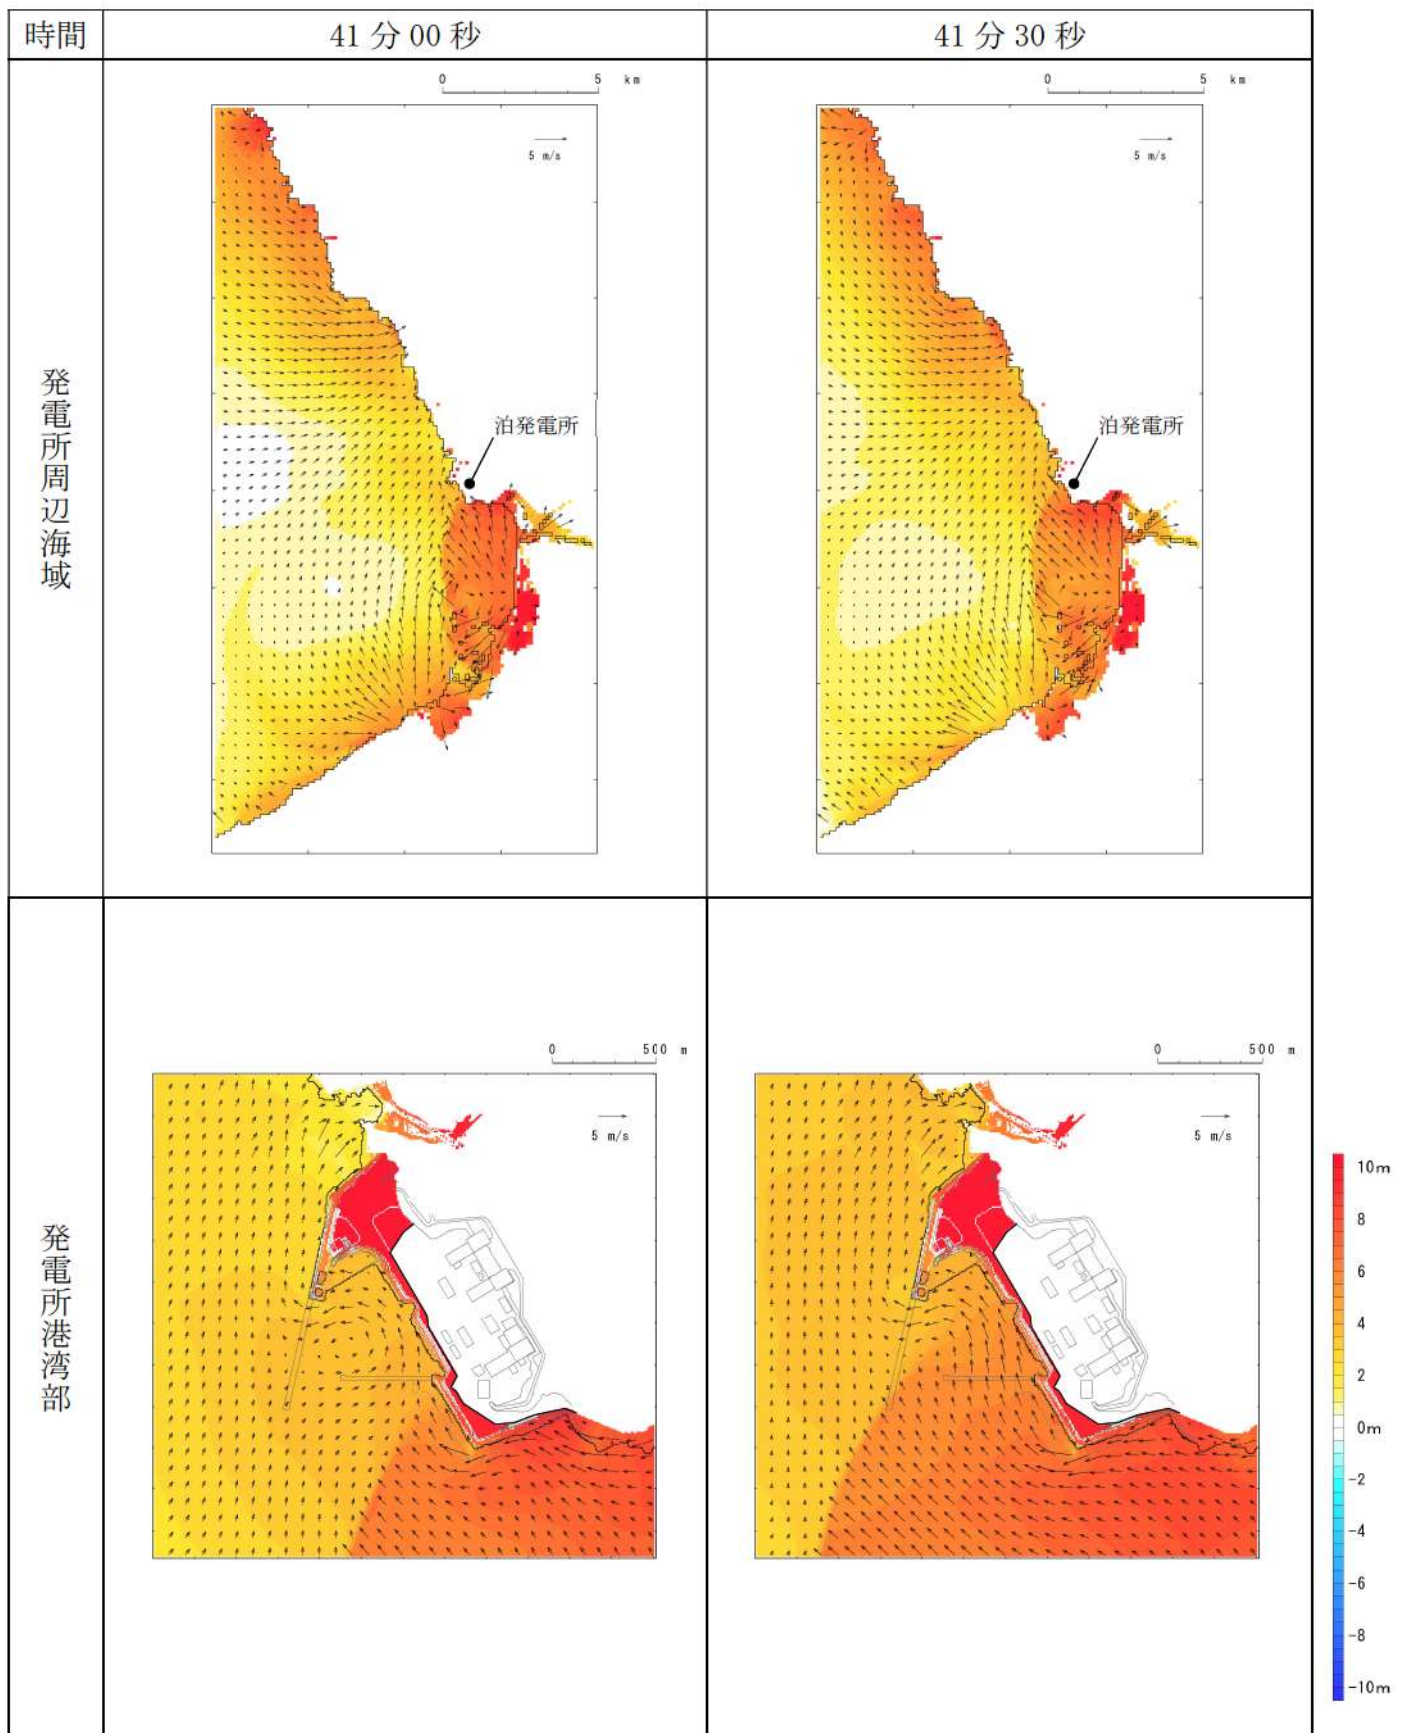
第9図-34 基準津波（波源E，北及び南防波堤損傷）の水位変動・流向ベクトル(34/53)
