泊発電所3号炉

地盤(敷地の地質・地質構造)に関するコメント回答

令和3年7月2日
北海道電力株式会社

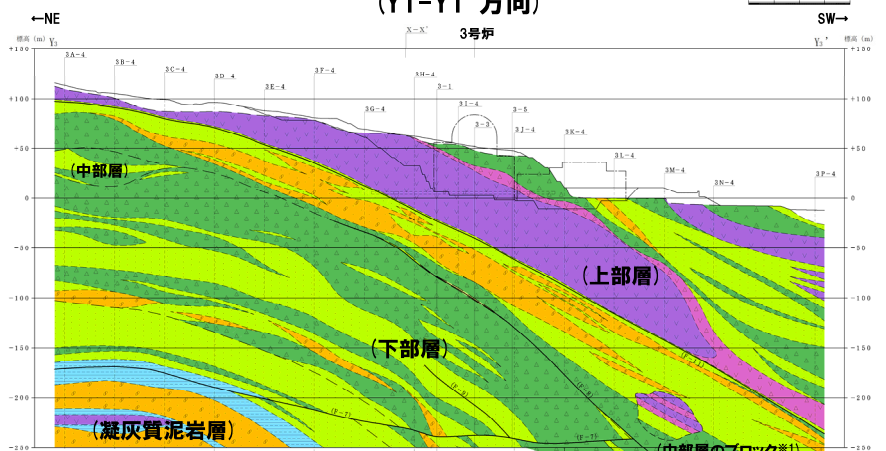
地質断面図 (Y-Y' 方向)

- 敷地の神恵内層は、大局的にはほぼNW-SE走向で、15° ~ 50° 程度の傾斜の同斜構造で分布する。
- 八幡 (1989, 2002) によれば、積丹半島周辺では約8Ma以降、弱圧縮応力場となり、東西圧縮が徐々に始まりNW-SE方向の褶曲活動が開始したとされていることから、同斜構造は約8Ma以降に形成されたものと考えられる。

※1 当該箇所に認められる安山岩は、中部層中の安山岩の特徴 (発泡痕が認められる等) を有していること及び3M-4孔のみで認められることから、上部層堆積時に中部層の一部がブロック状に取り込まれたものと解釈した。ブロックの形状については、レンズ状を基本としながら、岩種の硬軟による侵食抵抗を考慮した。

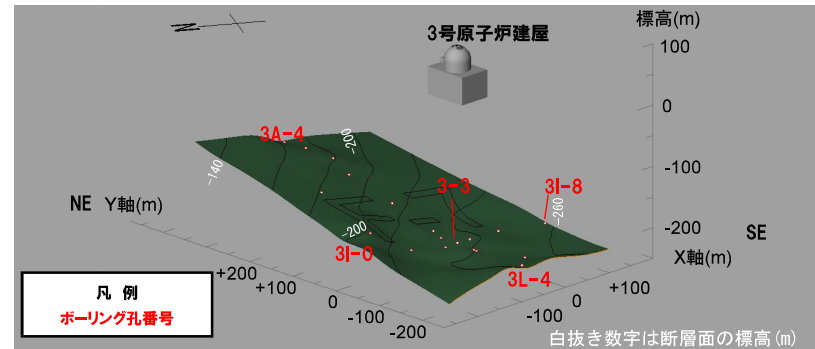
F-7断層確認位置

○F-7断層は、3号原子炉建屋付近のボーリングで標高-240m付近に認められた断層であり、断層の延長は、650m以上と推定される\*。  
【F-7断層の特徴】

- ・断層の種類:低角逆断層
- ・走向・傾斜:N54° W/21° W (シュミットネットのピーク値)
- ・断層の性状:角礫, 粘土, 断層及び周辺の母岩は白色細脈が認められる

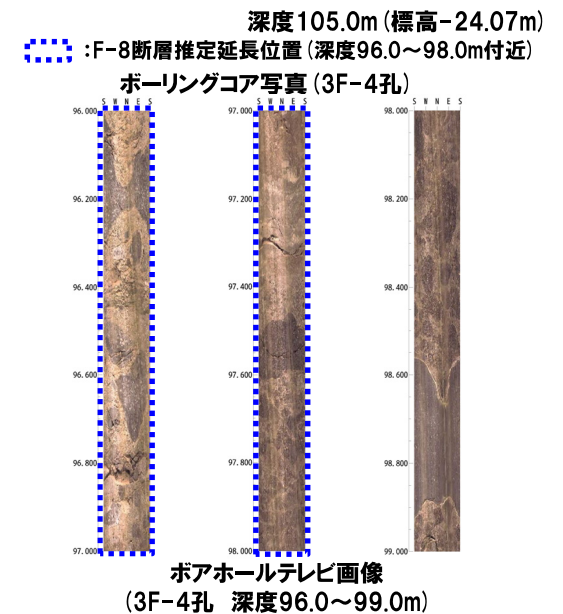
- 【ボーリング調査結果:3G-4孔】
- 深度103.4mの神恵内層の下部層と上部層の境界付近で、破碎部が認められる。
- 【ボーリング調査結果:3F-4孔】
- 当該孔以外のボーリング調査結果より推定されるF-8断層の延長部付近には、同様の性状を示す断層は認められない。
