平成26年2月10日  
北海道電力株式会社

## 泊発電所における傷病者発生に伴う救急車の要請について

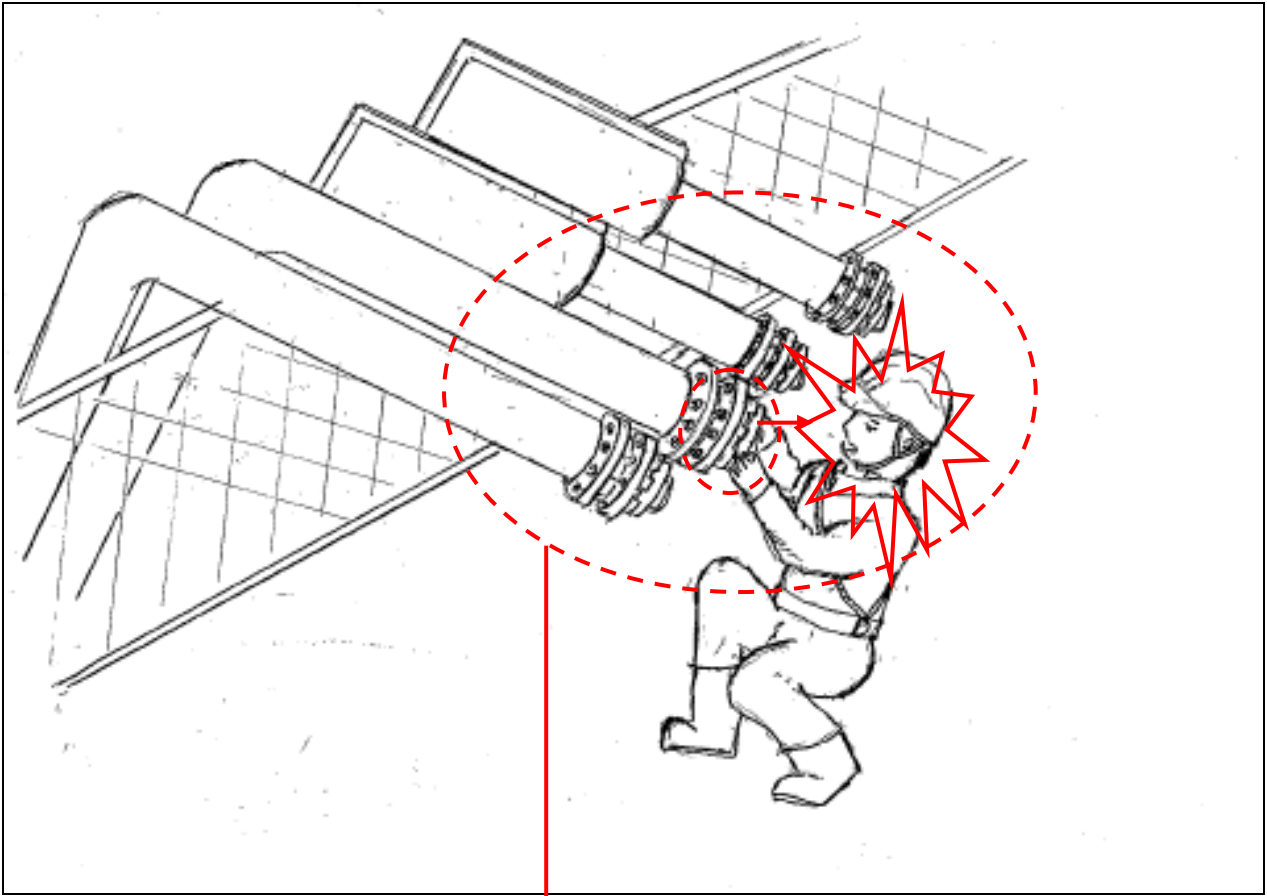
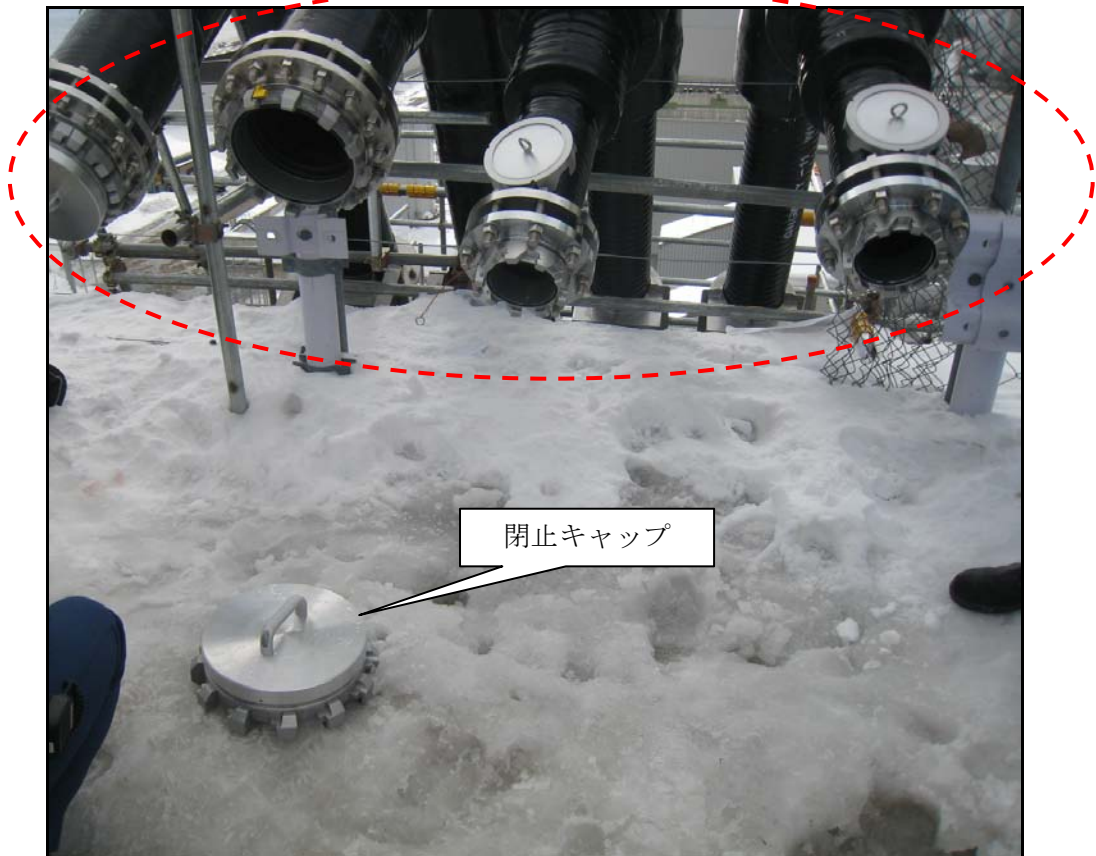
受傷状況略図

当該作業員は、安全対策用配管※<sup>1</sup>敷設工事において、配管の通水・漏えい確認を行うため、配管への充水作業中、閉止キャップ※<sup>2</sup>を取り外そうとした際、配管内にかかった圧力により、閉止キャップが飛んで顔面に当たり、左目上部に出血が見られました。

配管内部に異物が混入するのを防止するためなどに使用する円盤形の蓋
