平成26年6月23日
北海道電力株式会社

「泊発電所 新保修事務所駐車場付近の仮設ゴミ置場における発煙」に係る原因と対策について

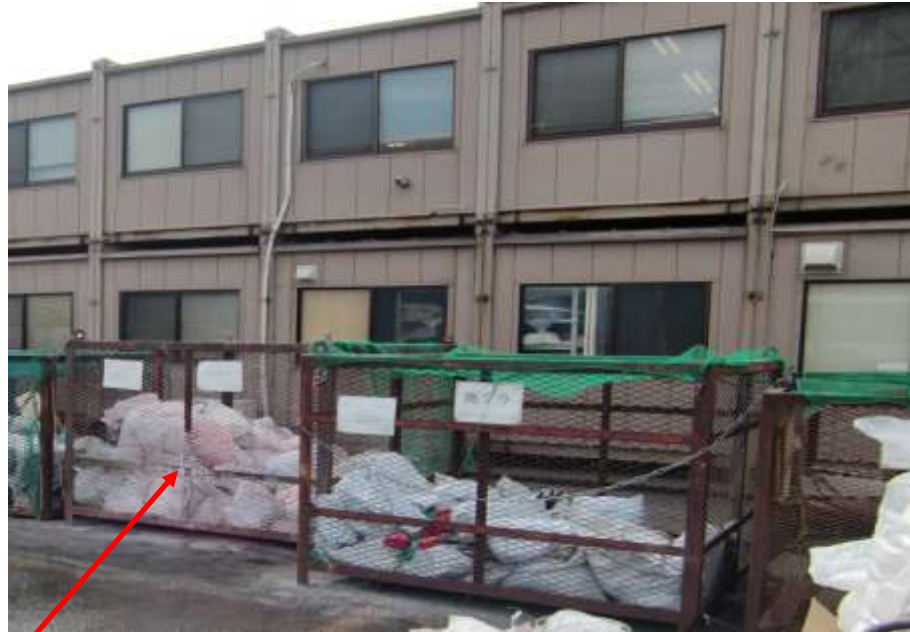
仮設ゴミ置場 発煙発生場所

発煙があった
仮設ゴミ置場

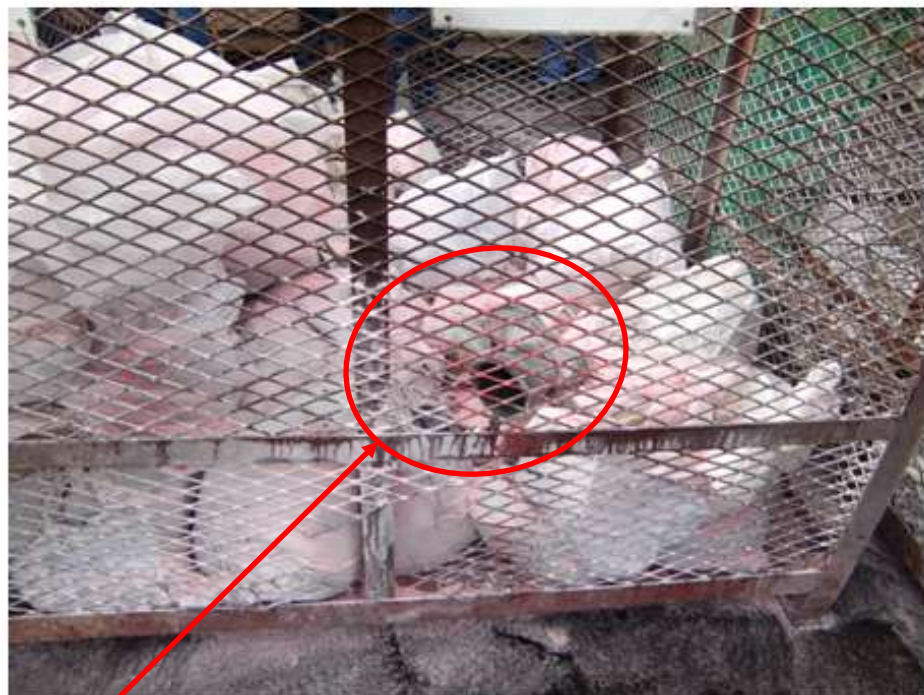
- (1) 当日午後より協力会社社員が自社の倉庫で機材等の整理・片付けの一環として、昨年実施した工事の残材(パテ、硬化剤)を廃棄処理することとしました。その際に、硬化剤を紙・布ウエスにしみ込ませパテと一緒にひとつのビニール袋に入れて当該仮設ゴミ置場へ仮置きしましたが、その約30分後に発煙が確認されました。なお、仮置き時の外気温は30度程度でした。
- (2) 発煙したビニール袋(90 / 袋)1個を開封し内部を確認したところ、以下の状況でした。
 - ・パテは固形化していました。
 - ・パテ周辺に付着していた紙・布ウエスには黒く焦げた跡が見られました。
 - ・中に入っていたビニール袋や容器の一部が熱で溶けていました。

仮設ゴミ置場内の発煙発生箇所
90ℓゴミ袋1個

- (1) 硬化剤をしみ込ませたウエスとパテをひとつの袋に入れたこと。
(通常の使用時よりも両者が高い割合で混ざりあった状態になり、化学反応が促進し、発熱・発煙に至った可能性が高い。)
- (2) パテおよび硬化剤を入れたビニール袋を炎天下に置いたこと。
(ビニール袋内の温度が上昇し、パテおよび硬化剤が各々単独で化学反応等により発熱し発煙した可能性が考えられる。)
