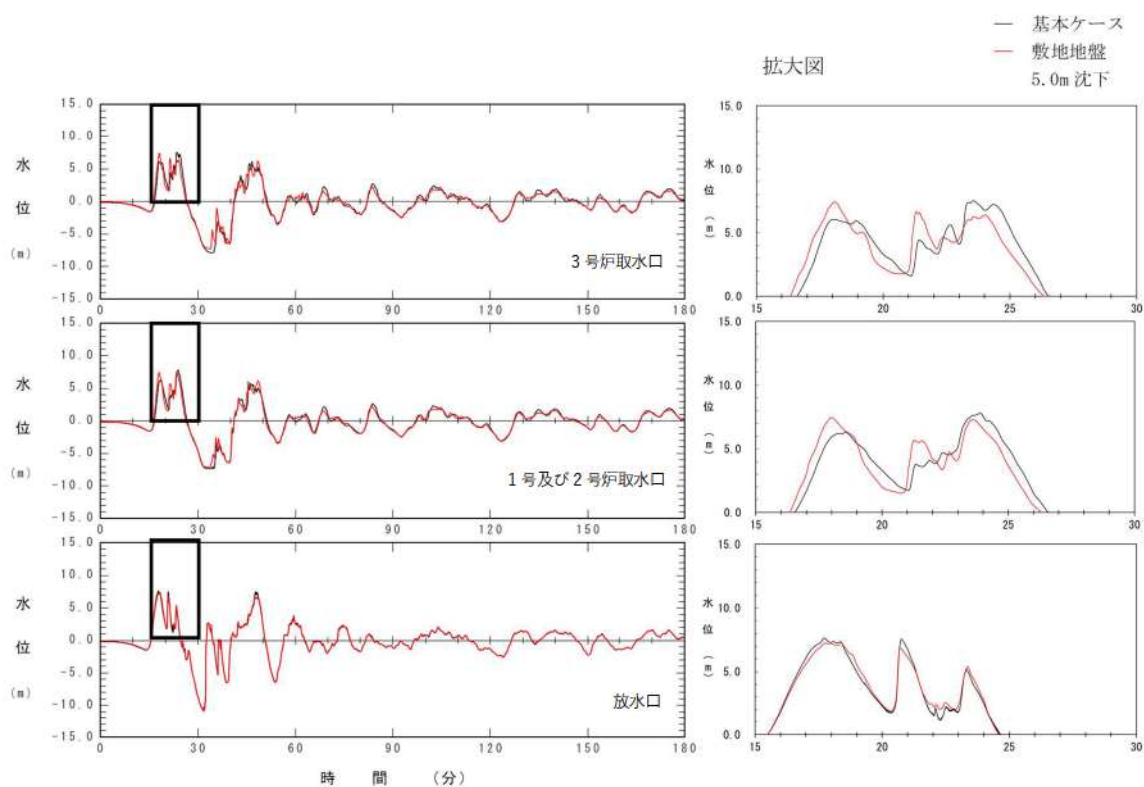
図 2.1.c.b-24 (1) 敷地（陸域）の地盤変状（5.0m 沈下）の有無による最大水位上昇量分布の比較（基準津波 A（防波堤損傷なし））

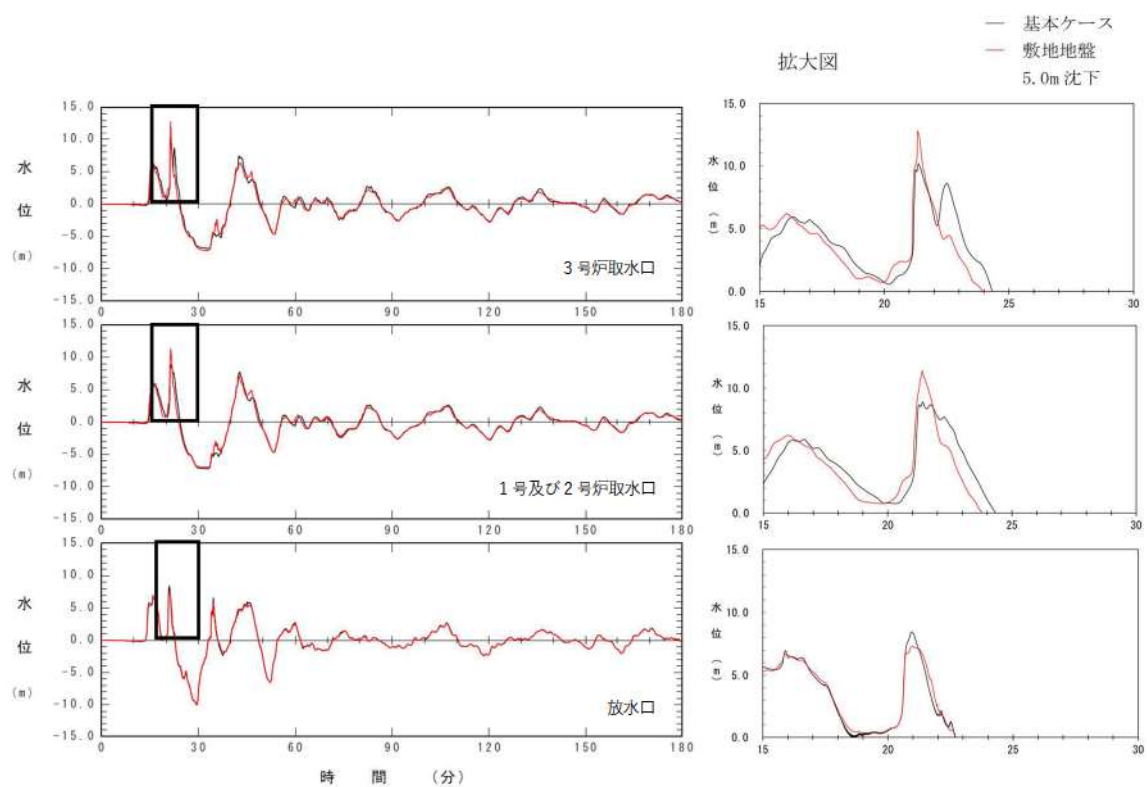
図 2.1. c. b-24 (3) 敷地（陸域）の地盤変状（5.0m 沈下）の有無による最大水位上昇量分布の比較（基準津波 B（防波堤損傷なし））

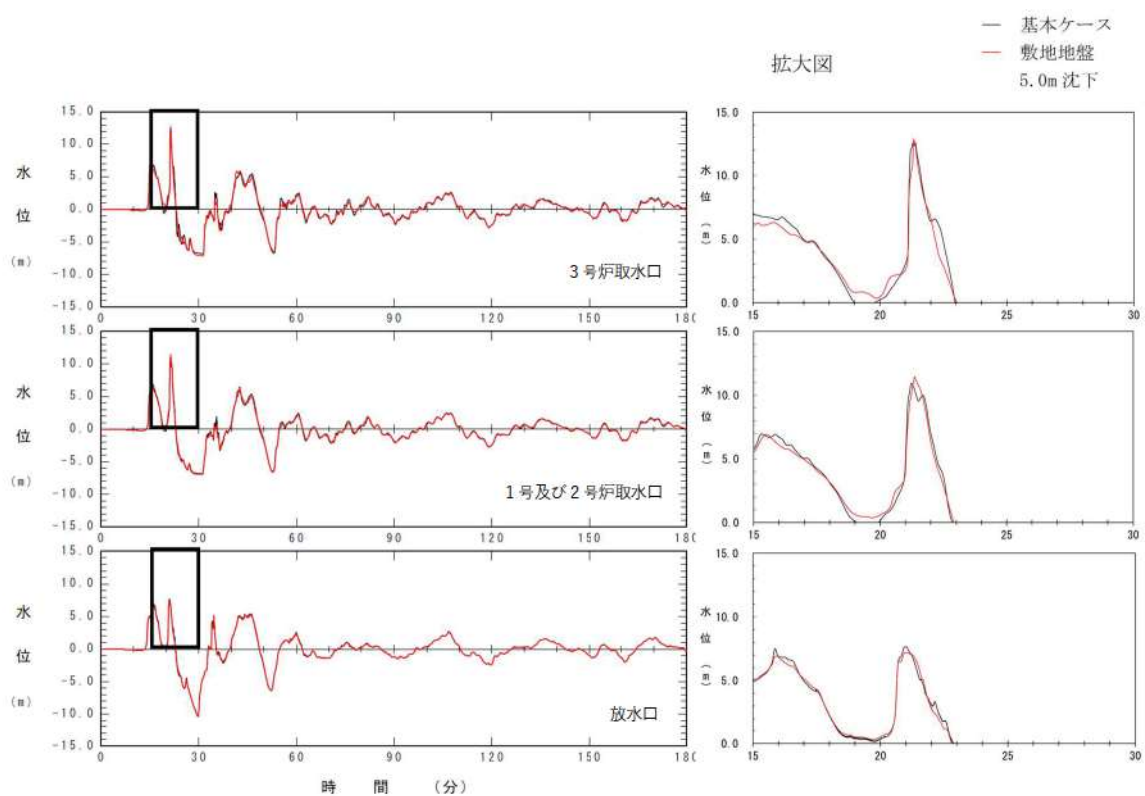
図 2.1.c.b-24 (5) 敷地（陸域）の地盤変状（5.0m 沈下）の有無による最大水位上昇量分布の比較（基準津波 B（北防波堤損傷））

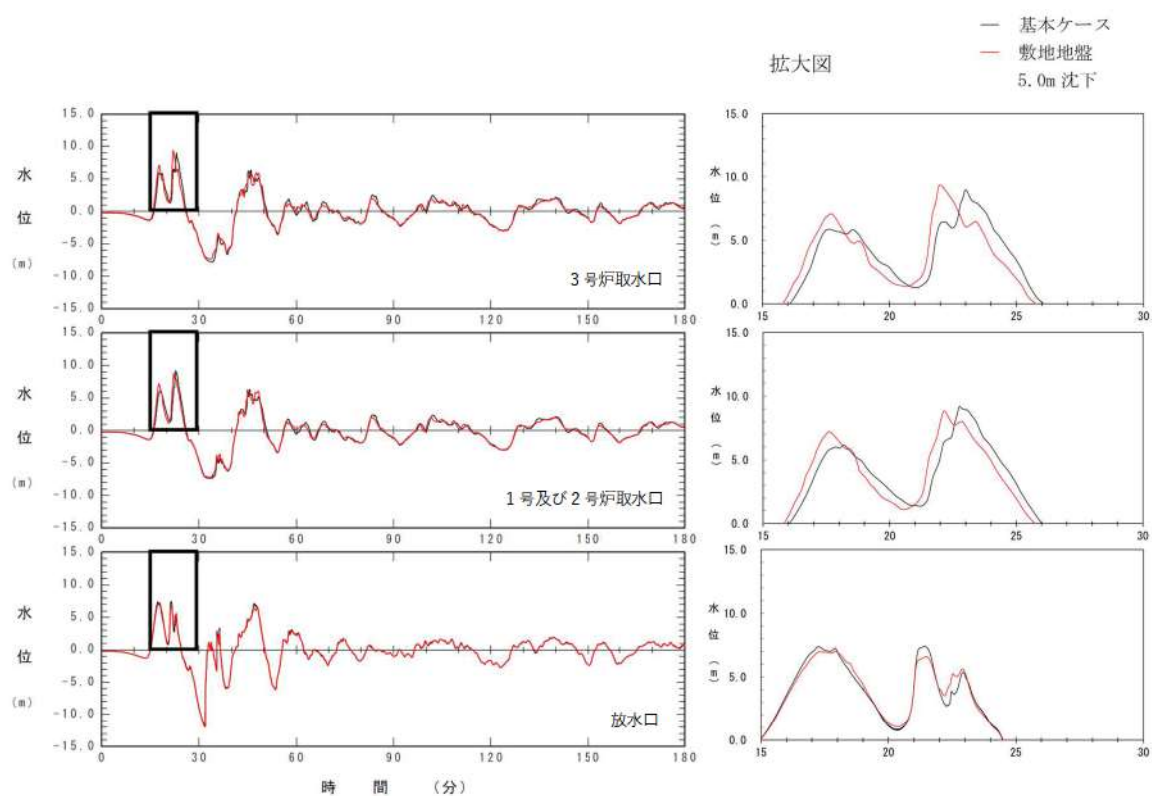
図 2.1.c.b-24 (7) 敷地（陸域）の地盤変状（5.0m 沈下）の有無による最大水位上昇量分布の比較（基準津波C（防波堤損傷なし））

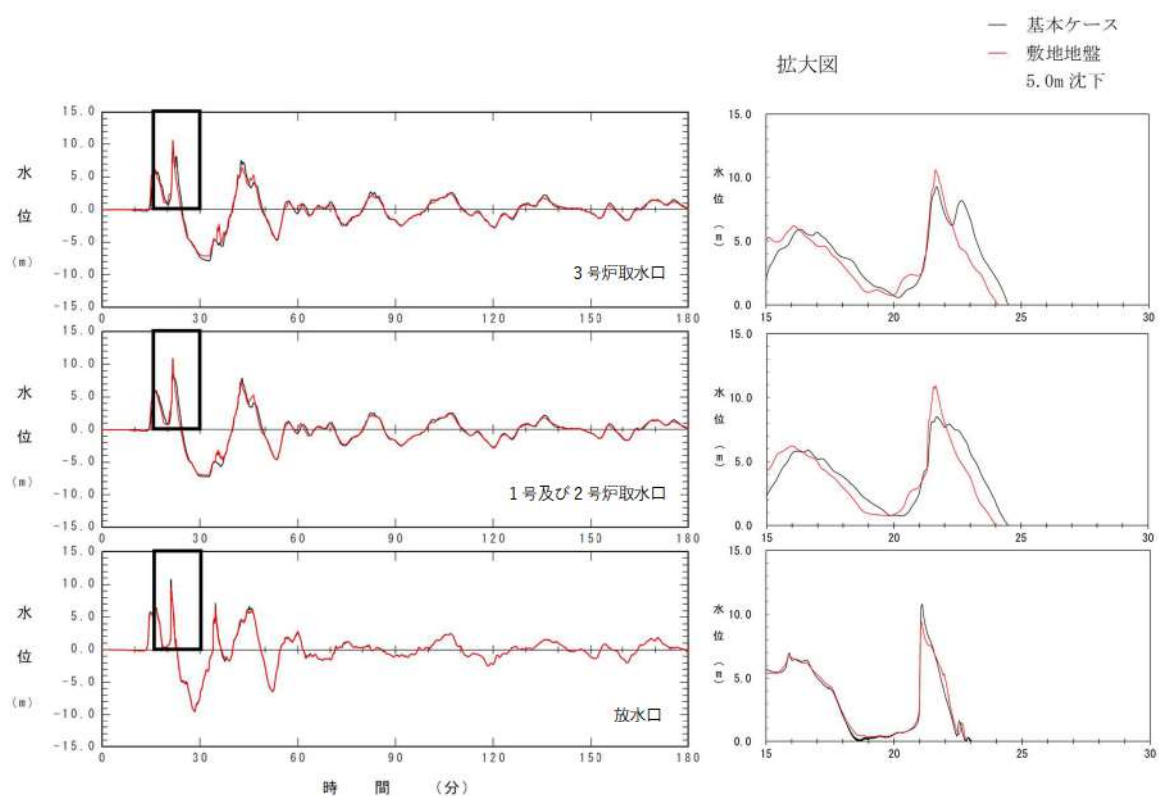
図 2.1.c.b-24 (9) 敷地（陸域）の地盤変状（5.0m 沈下）の有無による最大水位上昇量分布の比較（基準津波D（防波堤損傷なし））

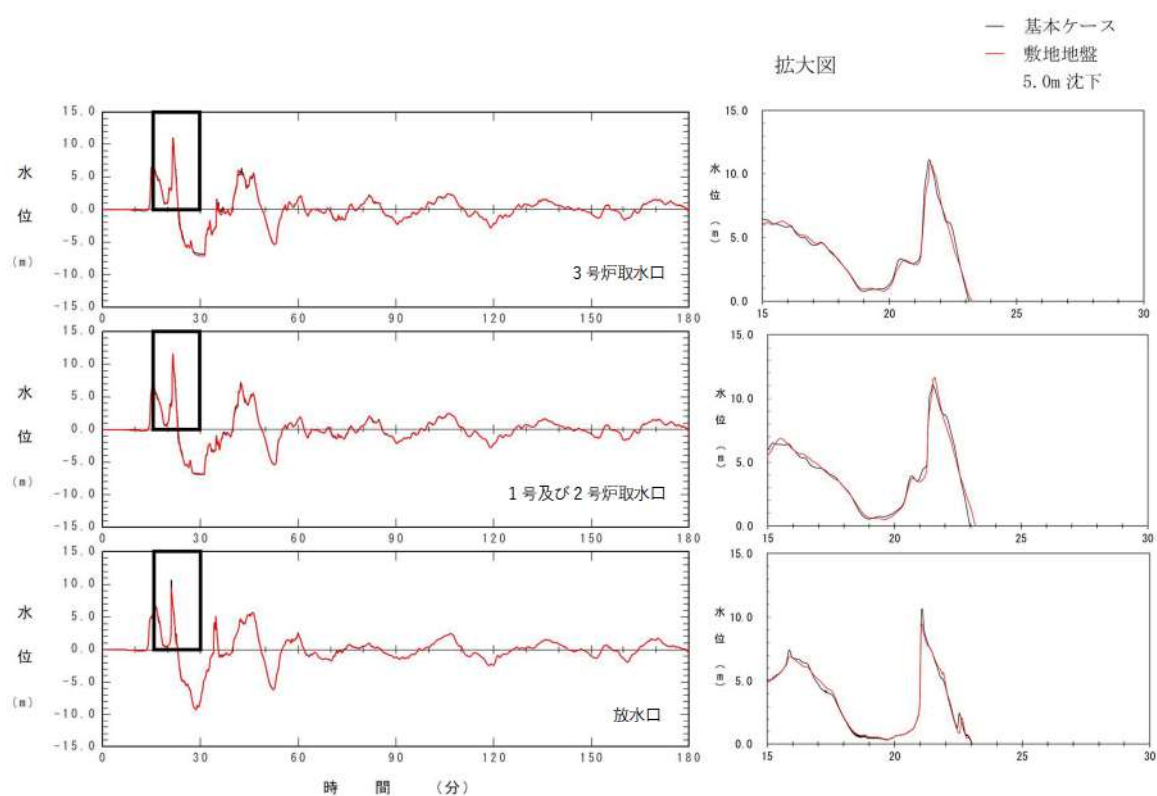
図 2.1.c.b-24 (11) 敷地（陸域）の地盤変状（5.0m 沈下）の有無による最大水位上昇量分布の比較（基準津波D（北及び南防波堤損傷））

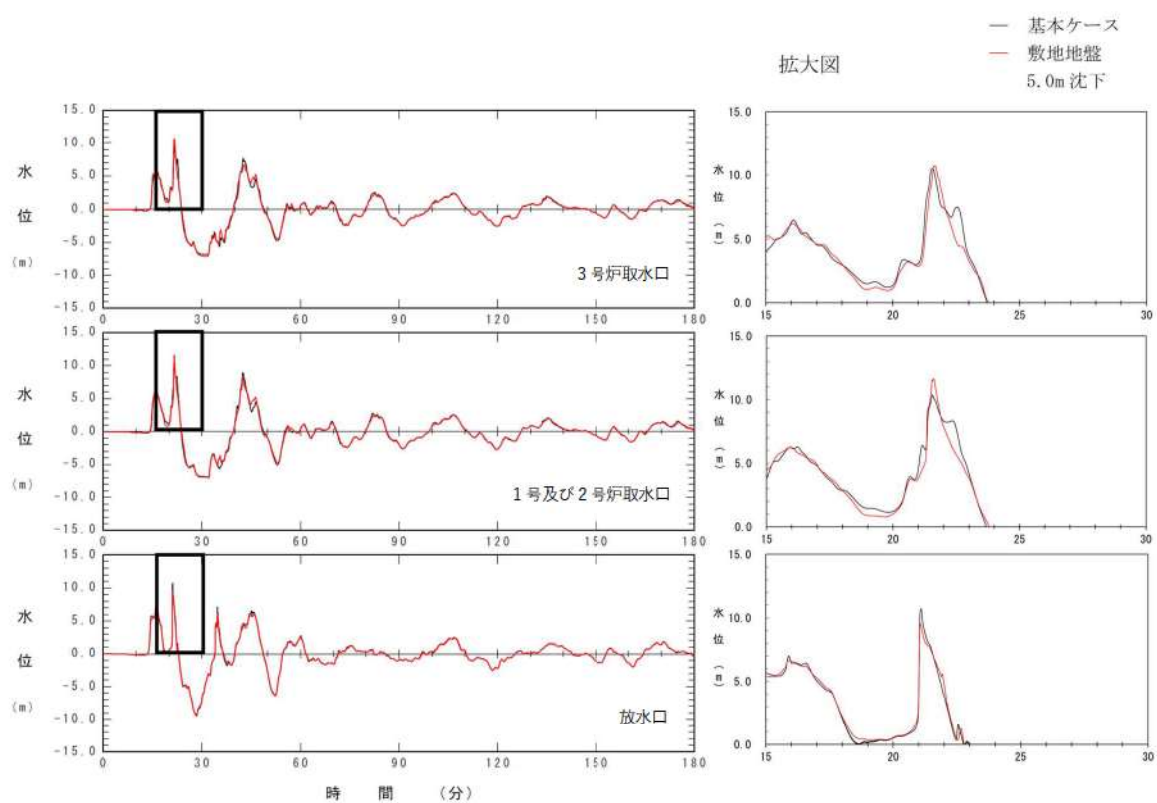
図 2.1.c.b-24 (13) 敷地（陸域）の地盤変状（5.0m 沈下）の有無による最大水位上昇量分布の比較（基準津波D（南防波堤損傷））

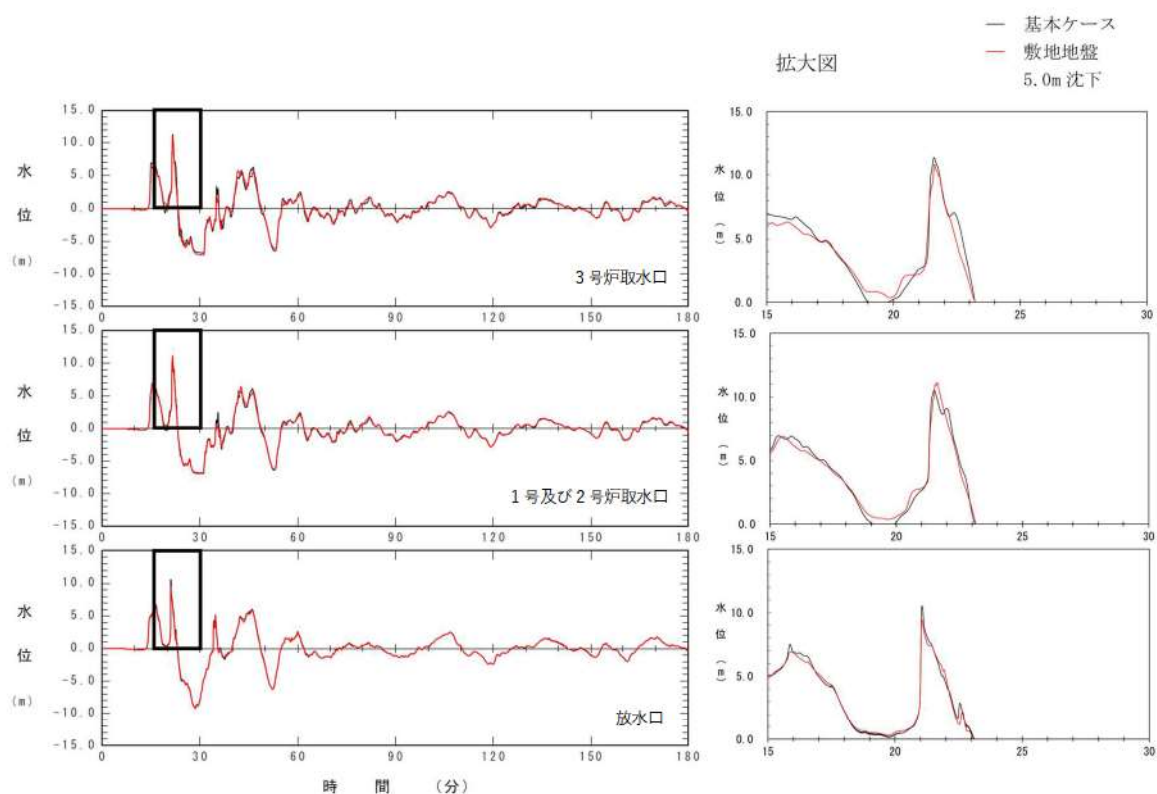
図 2.1.c.b-24 (15) 敷地（陸域）の地盤変状（5.0m 沈下）の有無による最大水位上昇量分布の比較（基準津波D（北防波堤損傷））

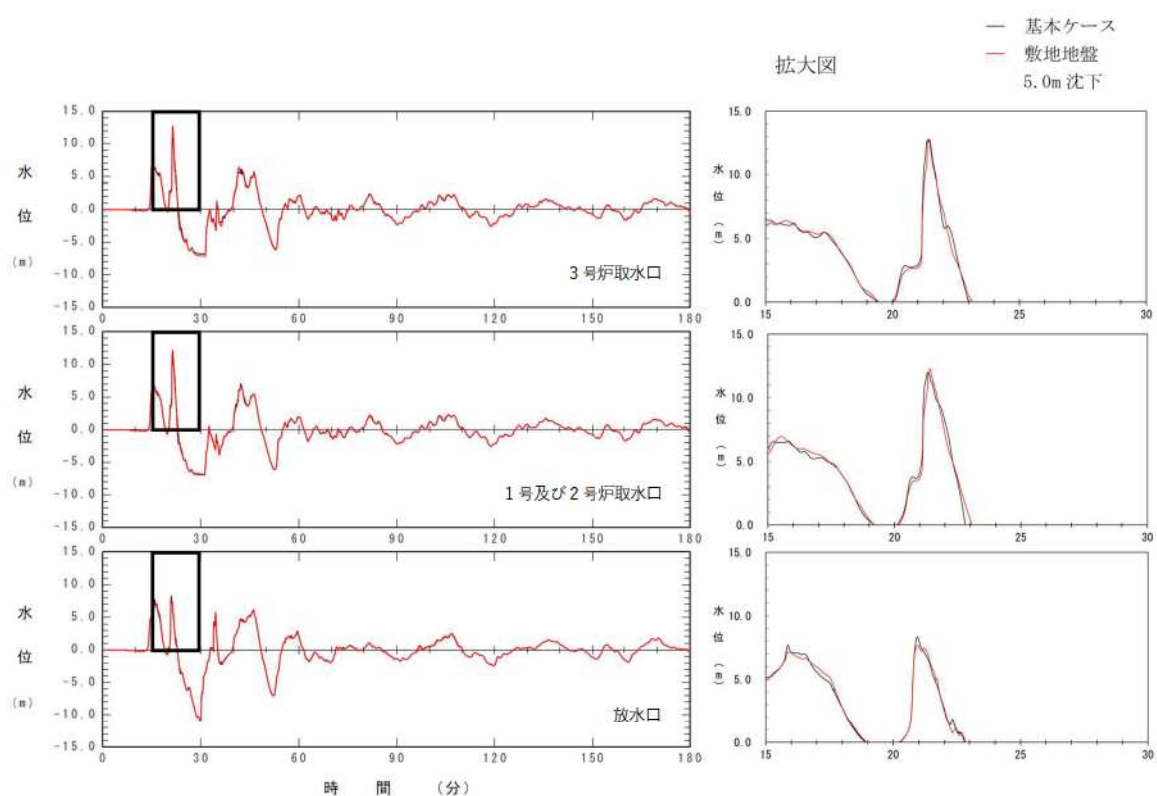
図 2.1.c.b-24 (17) 敷地（陸域）の地盤変状（5.0m 沈下）の有無による最大水位上昇量分布の比較（基準津波 E（北及び南防波堤損傷））

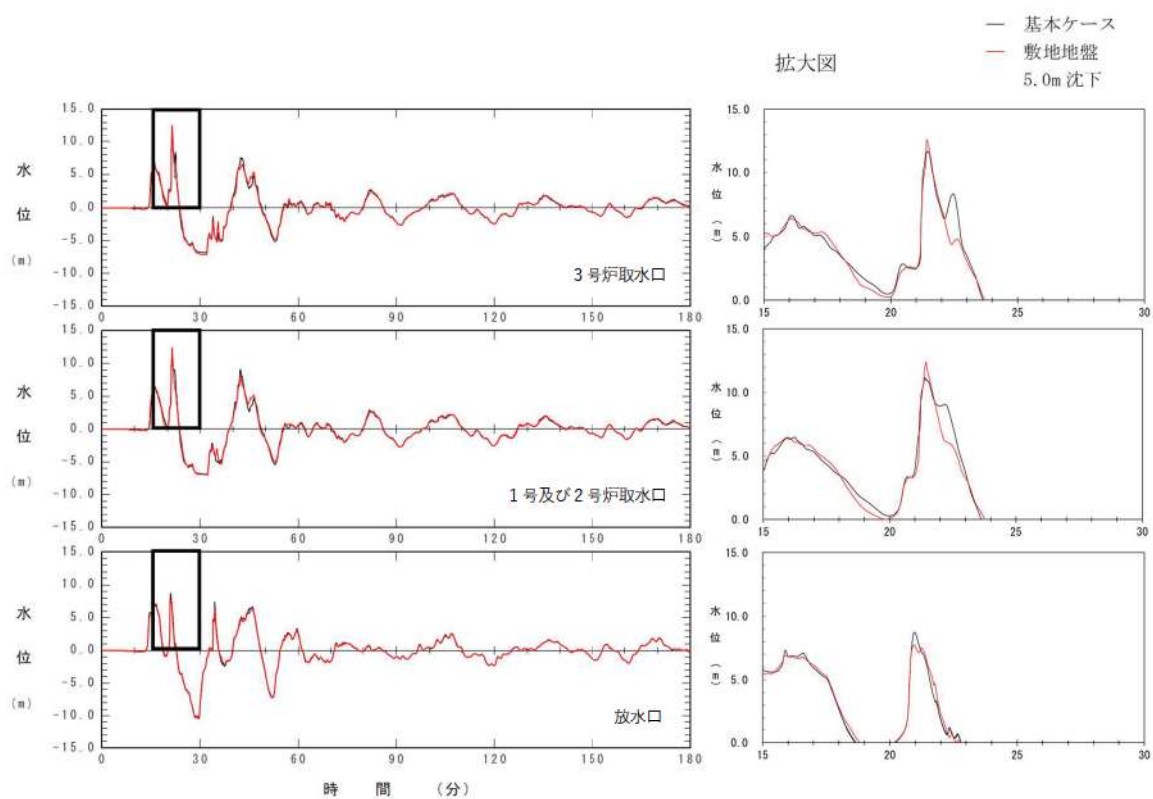
図 2.1.c.b-24 (19) 敷地（陸域）の地盤変状（5.0m 沈下）の有無による最大水位上昇量分布の比較（基準津波 E（南防波堤損傷））

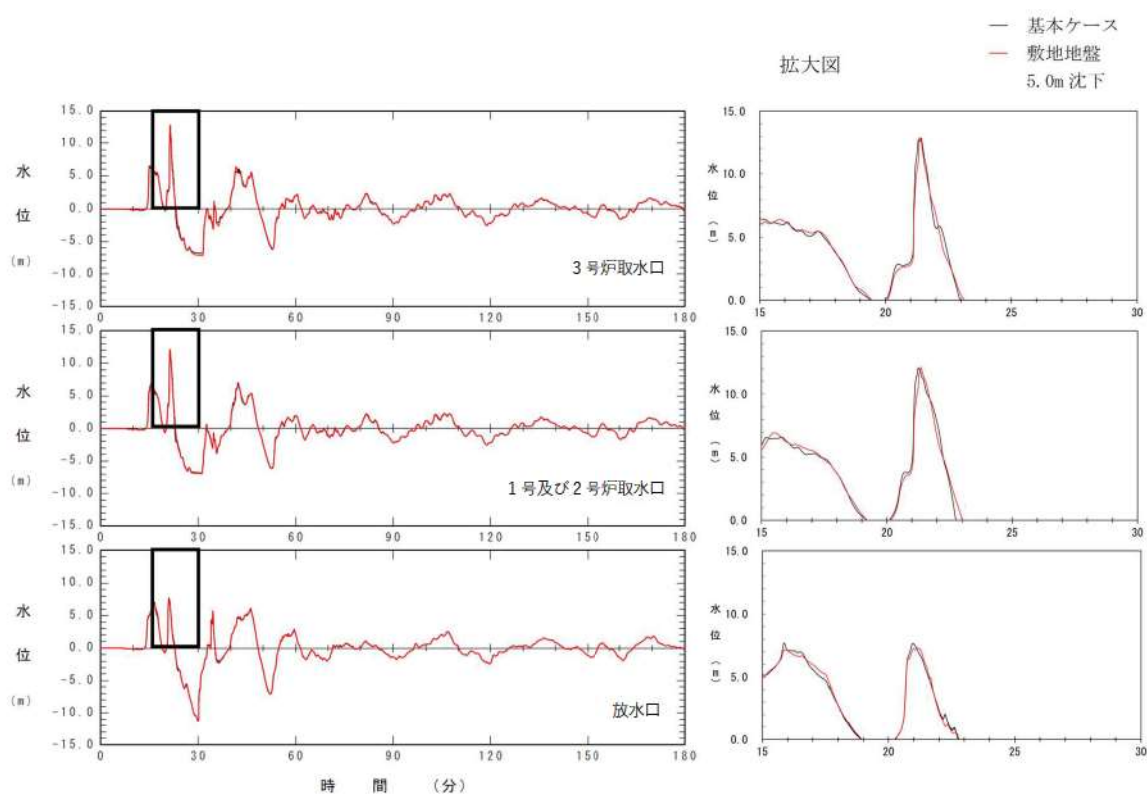
図 2.1.c.b-24 (21) 敷地（陸域）の地盤変状（5.0m 沈下）の有無による最大水位上昇量分布の比較（基準津波 F（北及び南防波堤損傷））

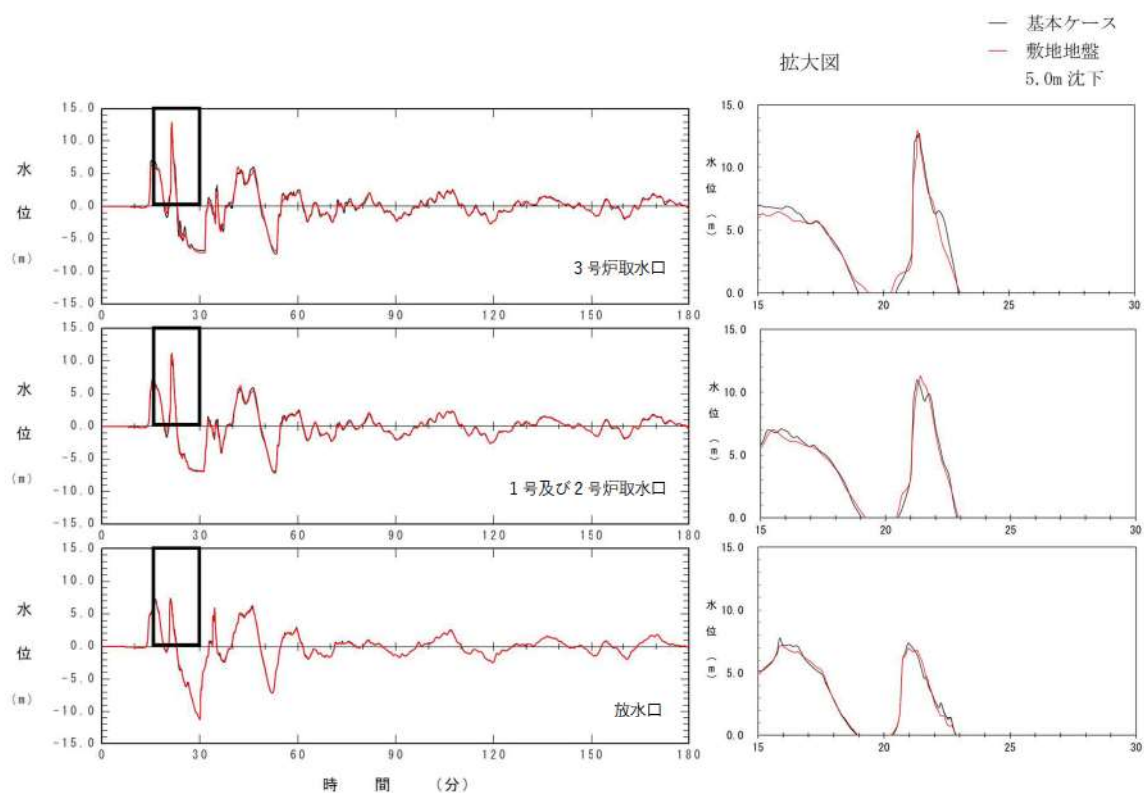
図 2.1.c.b-24 (23) 敷地（陸域）の地盤変状（5.0m 沈下）の有無による最大水位上昇量分布の比較（基準津波 F（北防波堤損傷））

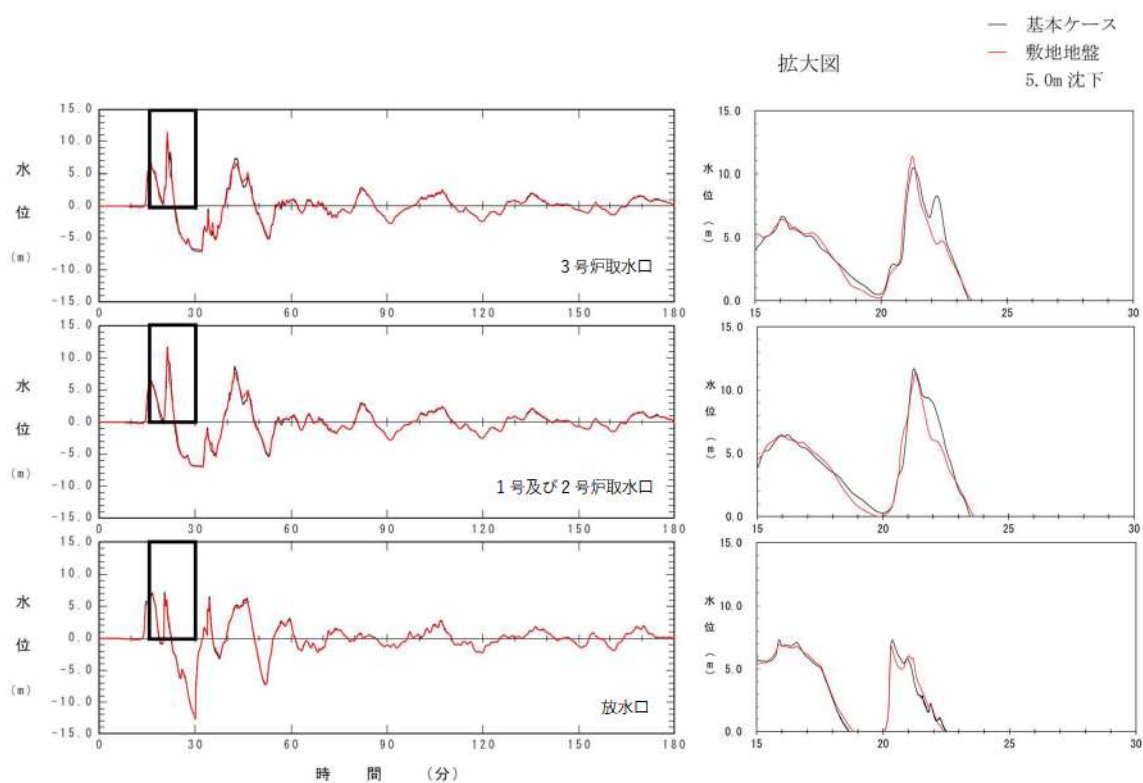
図 2.1.c.b-24 (25) 敷地（陸域）の地盤変状（5.0m 沈下）の有無による最大水位上昇量分布の比較（基準津波 G（南防波堤損傷））

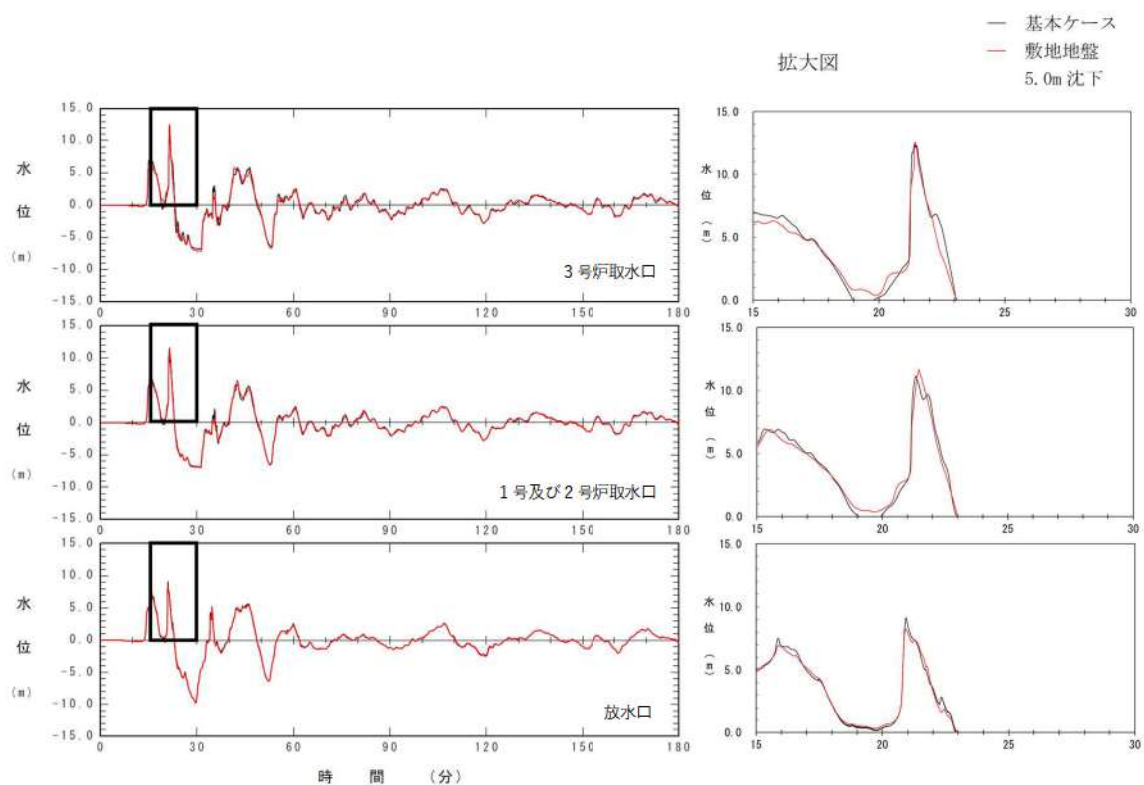
図 2.1.c.b-24 (27) 敷地（陸域）の地盤変状（5.0m 沈下）の有無による最大水位上昇量分布の比較（基準津波H（北防波堤損傷））

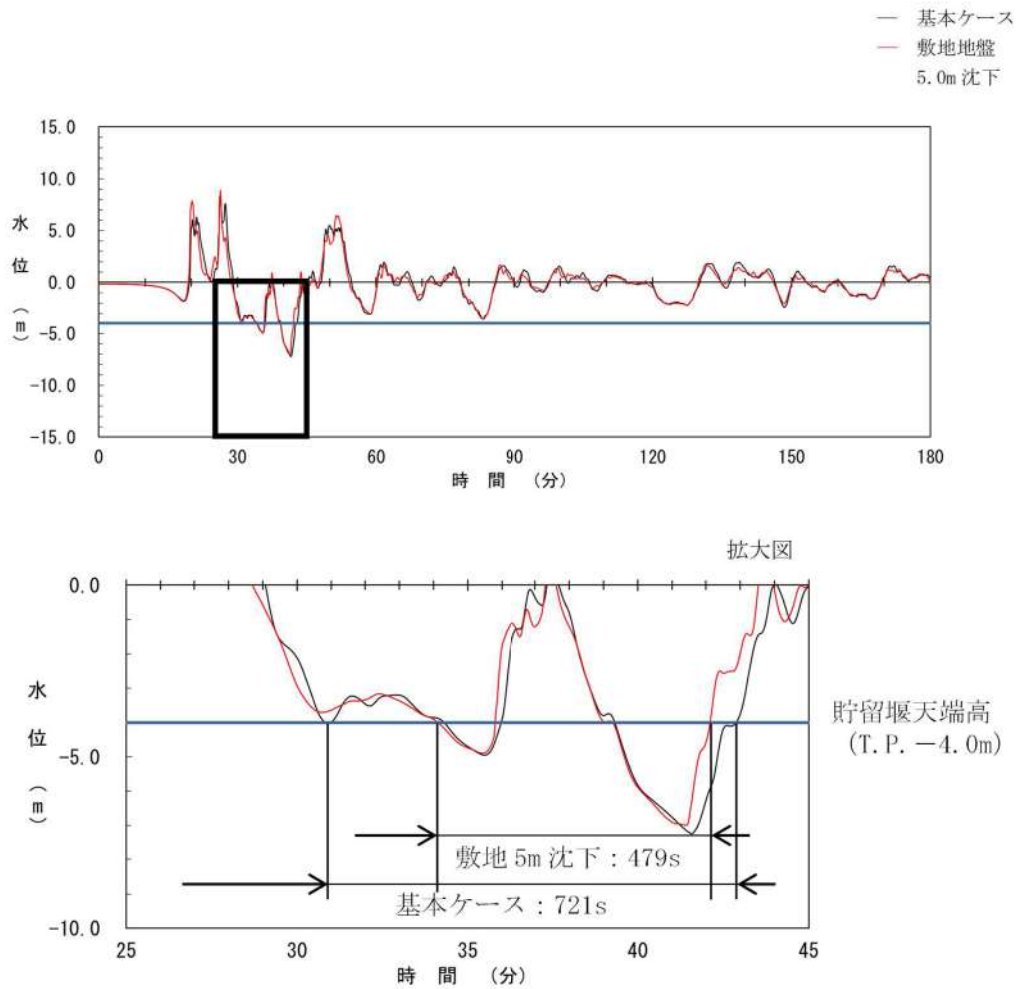
図 2.1.c.b-24 (31) 敷地（陸域）の地盤変状（5.0m 沈下）の有無による貯留堰を下回る時間の比較（基準津波 I（防波堤損傷なし））

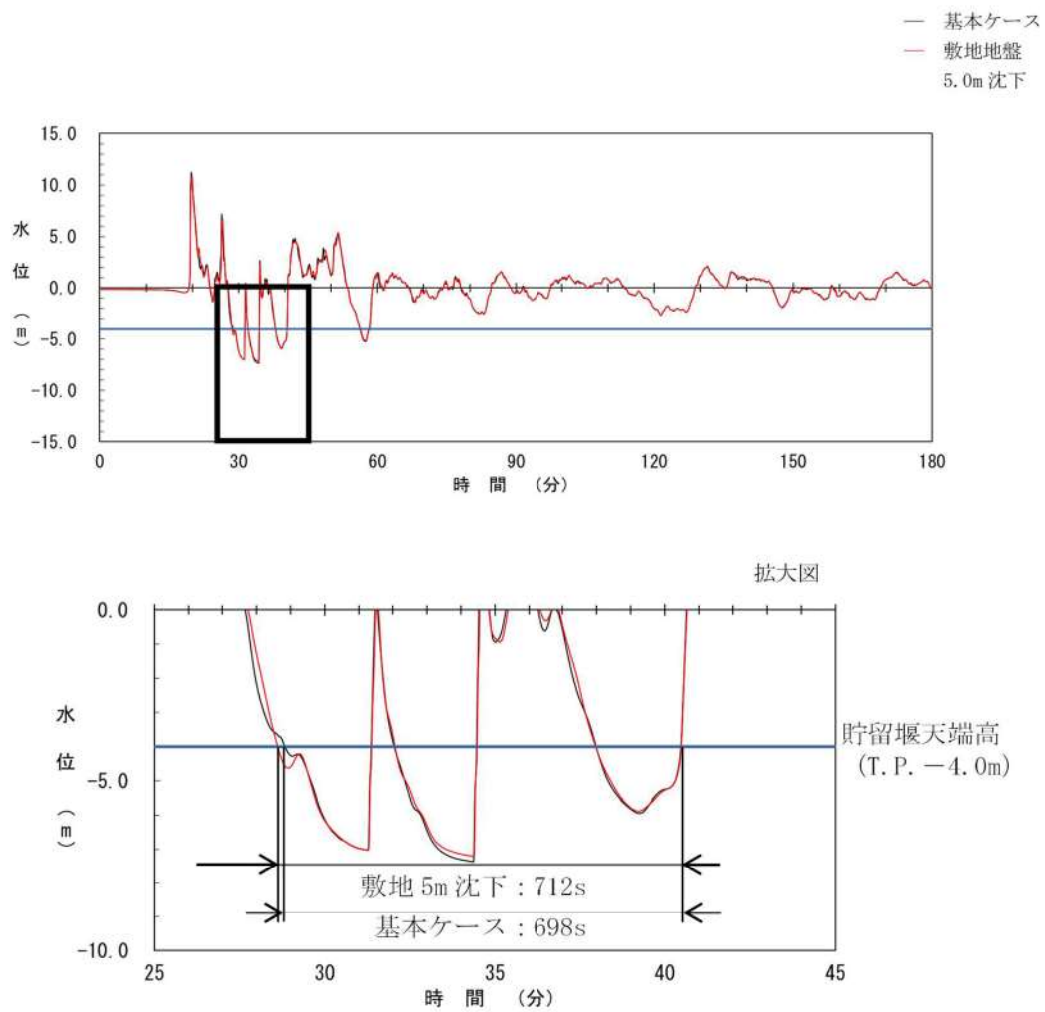
図 2.1.c.b-24 (34) 敷地（陸域）の地盤変状（5.0m 沈下）の有無による貯留堰を下回る時間の比較（基準津波 J（北及び南防波堤損傷））

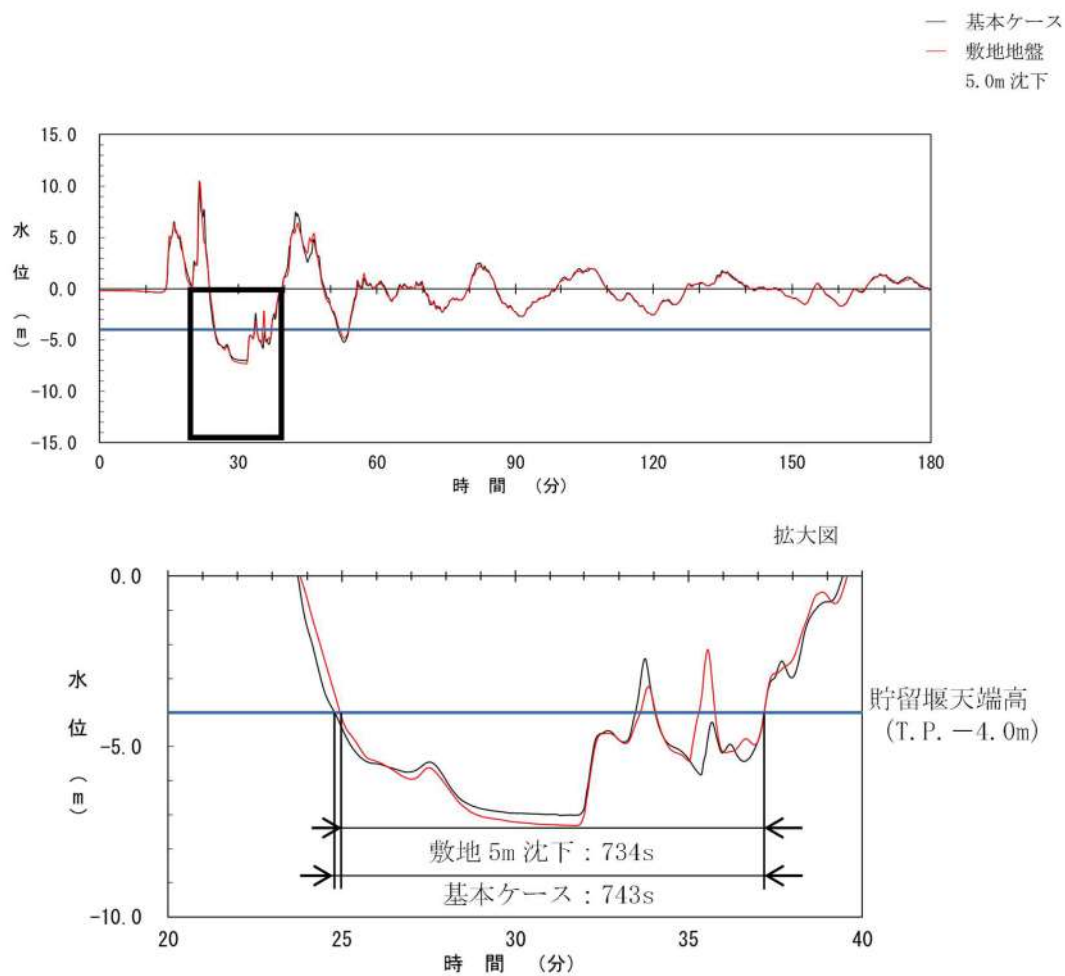
図 2.1.c.b-24 (37) 敷地（陸域）の地盤変状（5.0m 沈下）の有無による貯留堰を下回る時間の比較（基準津波K（南防波堤損傷））

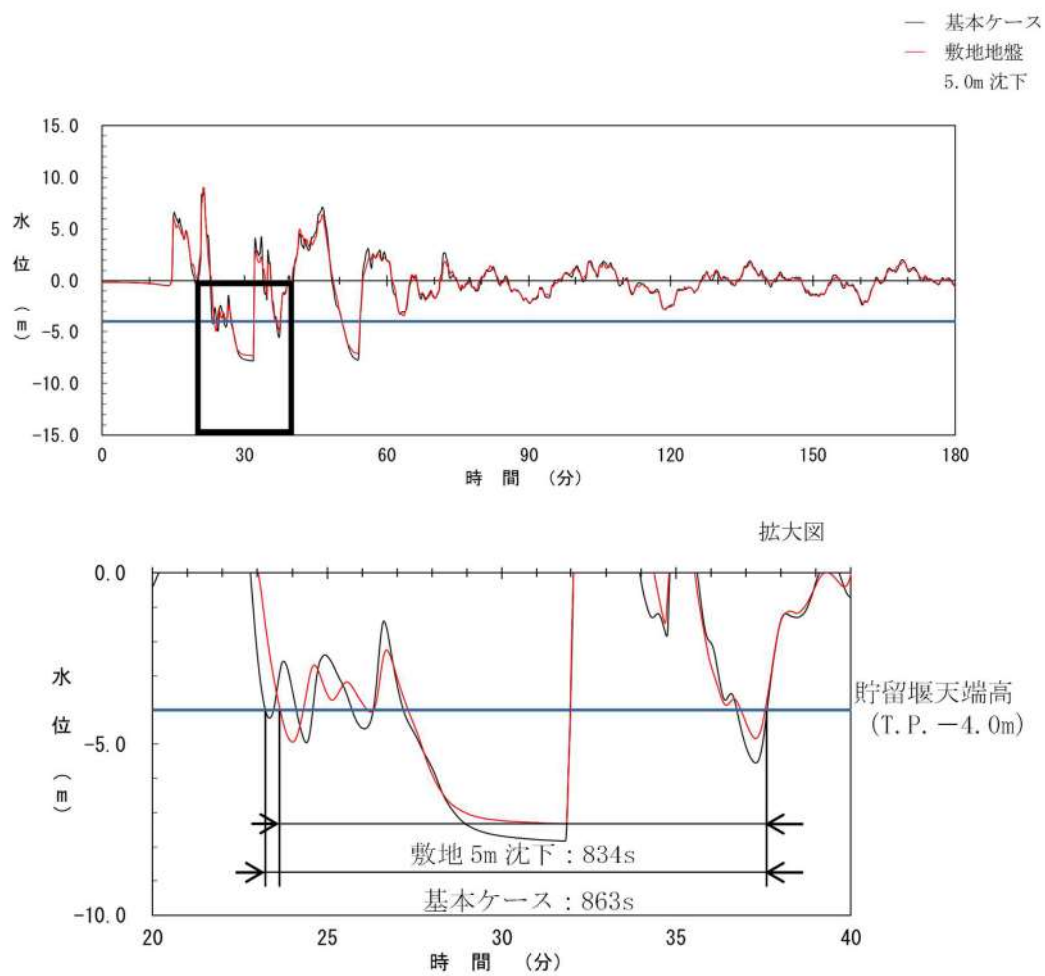
図 2.1.c.b-24 (40) 敷地（陸域）の地盤変状（5.0m 沈下）の有無による貯留堰を下回る時間の比較（基準津波 L（北防波堤損傷））

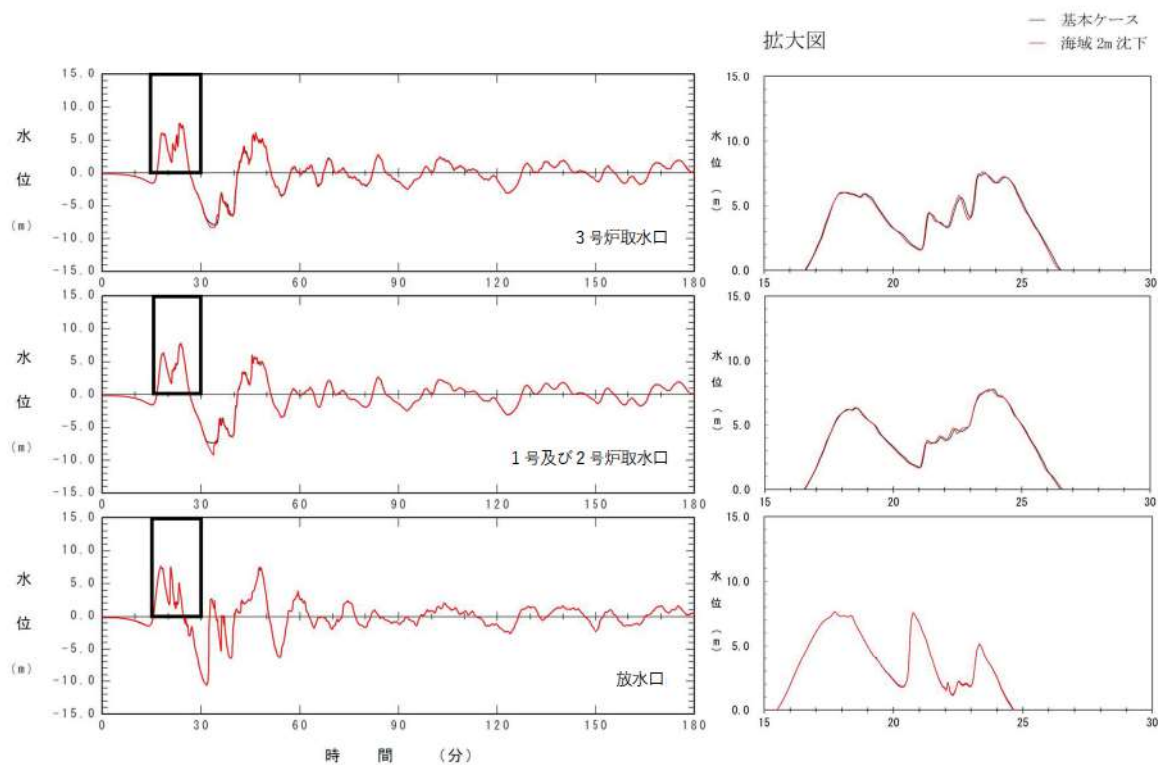
図 2.1.c.c-6 (1) 敷地（海域）の地盤変状の有無による最大水位上昇量分布の比較（基準津波A（防波堤損傷なし））

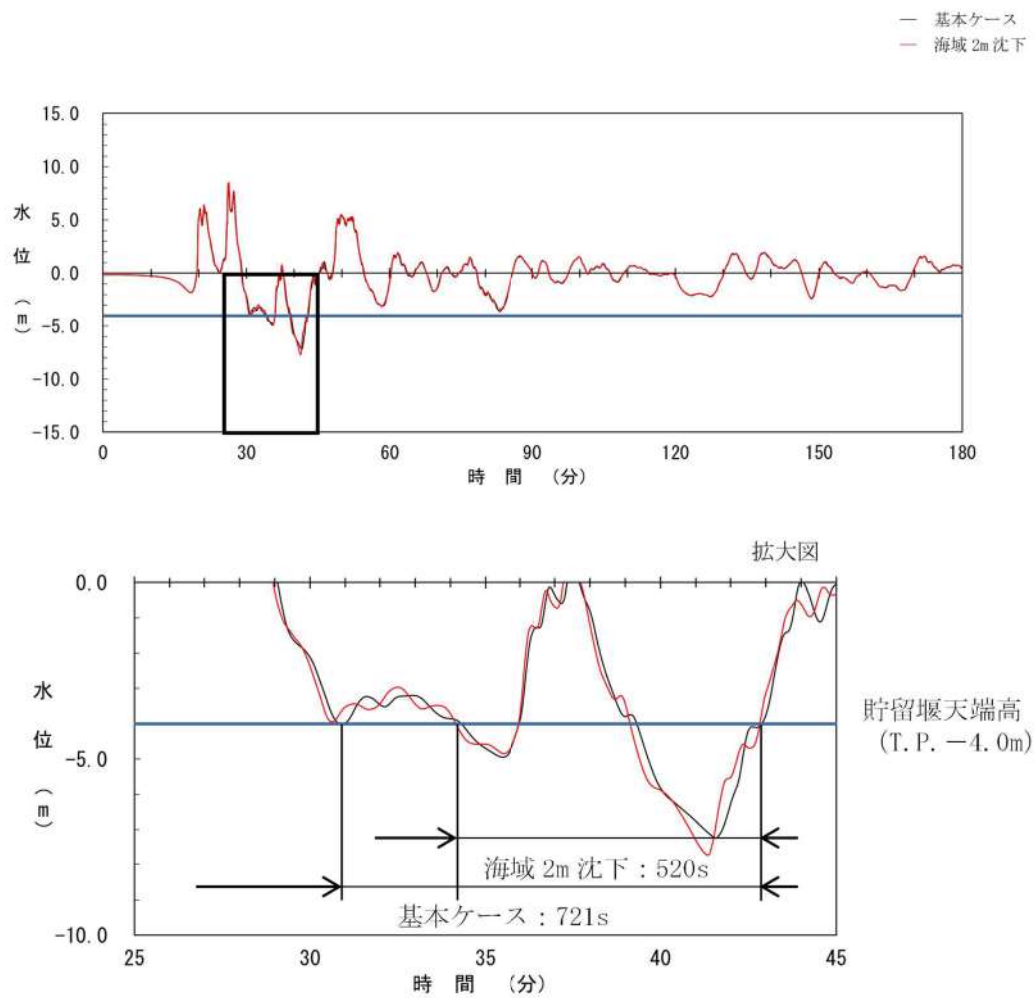
図 2. 1. c. c-6 (31) 敷地（海域）の地盤変状の有無による貯留堰を下回る時間の比較（基準津波 I（防波堤損傷なし））

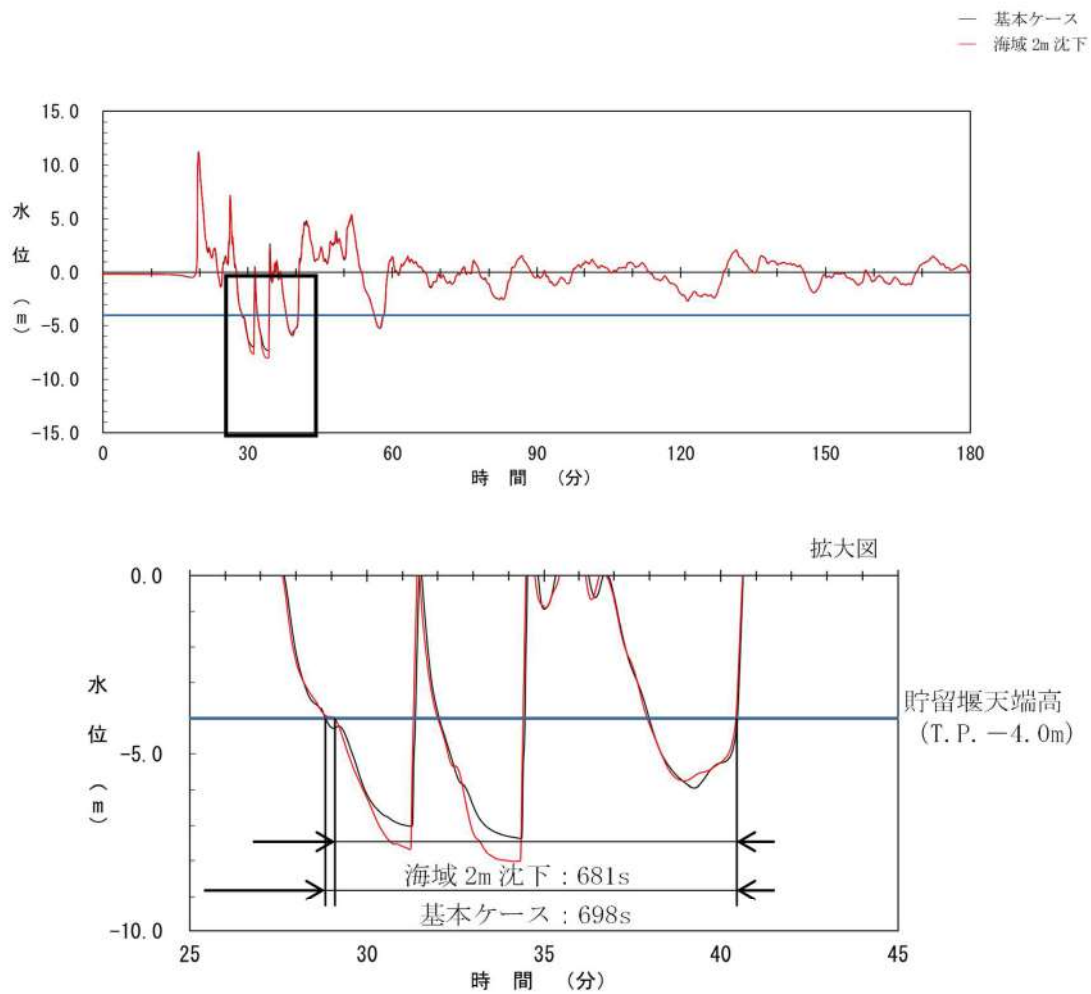
図 2. 1. c. c-6 (34) 敷地（海域）の地盤変状の有無による貯留堰を下回る時間の比較（基準津波 J（北及び南防波堤損傷））

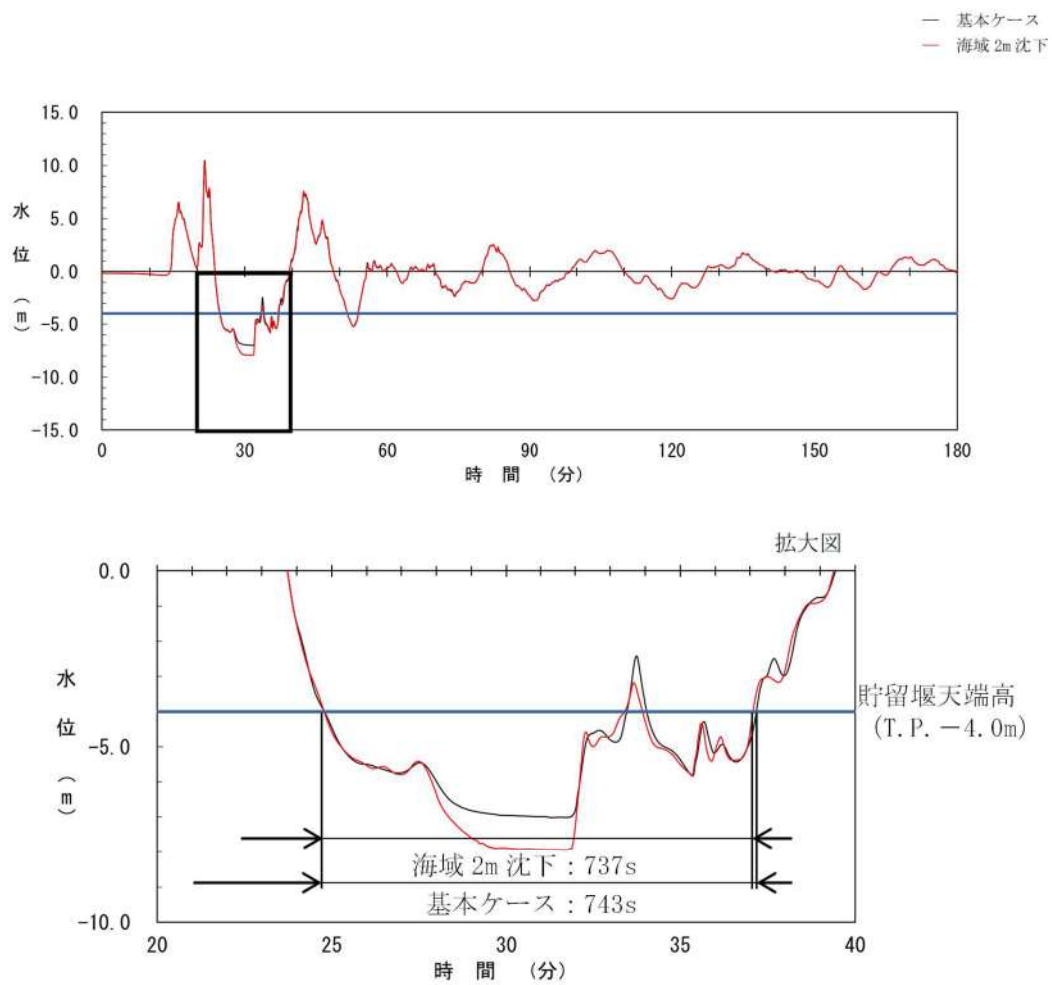
図 2. 1. c. c-6 (37) 敷地（海域）の地盤変状の有無による貯留堰を下回る時間の比較（基準津波 K（南防波堤損傷））

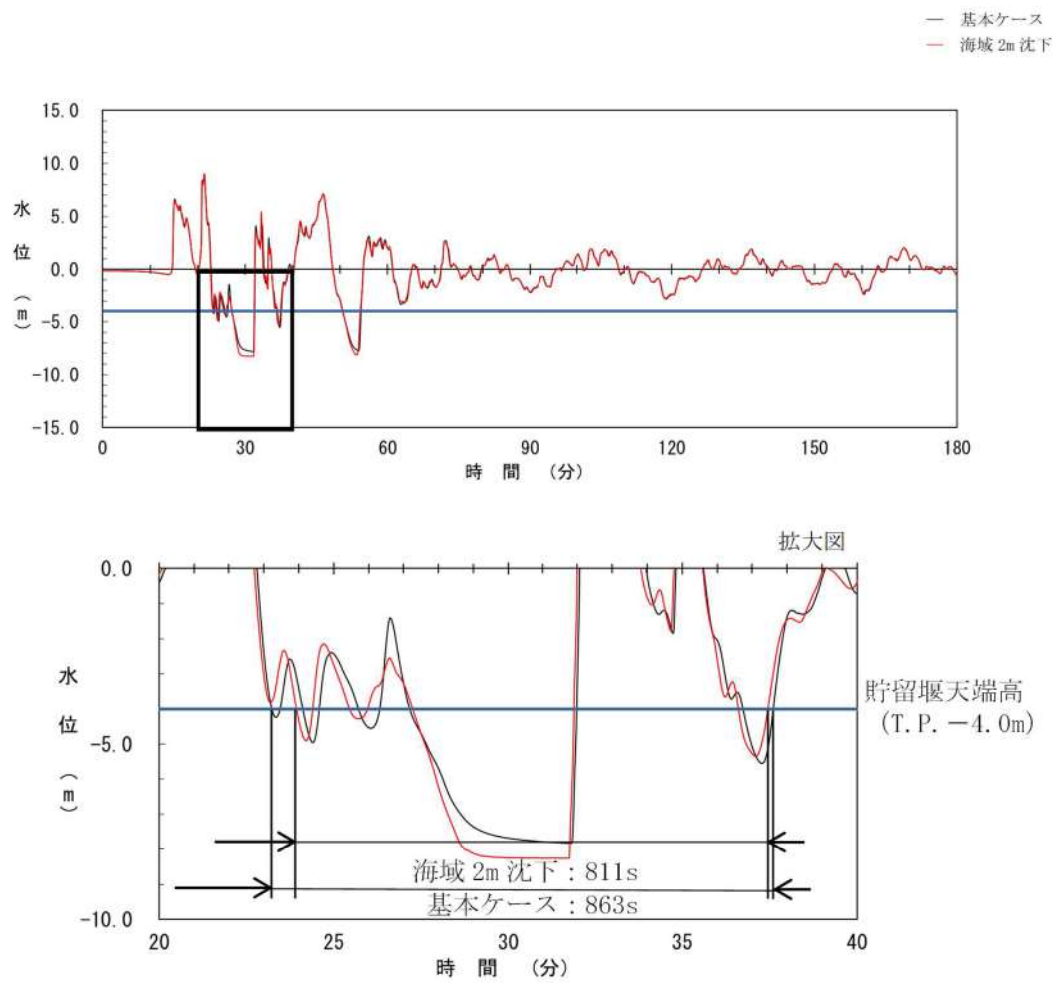
図 2. 1. c. c-6 (40) 敷地（海域）の地盤変状の有無による貯留堰を下回る時間の比較（基準津波 L（北防波堤損傷））
