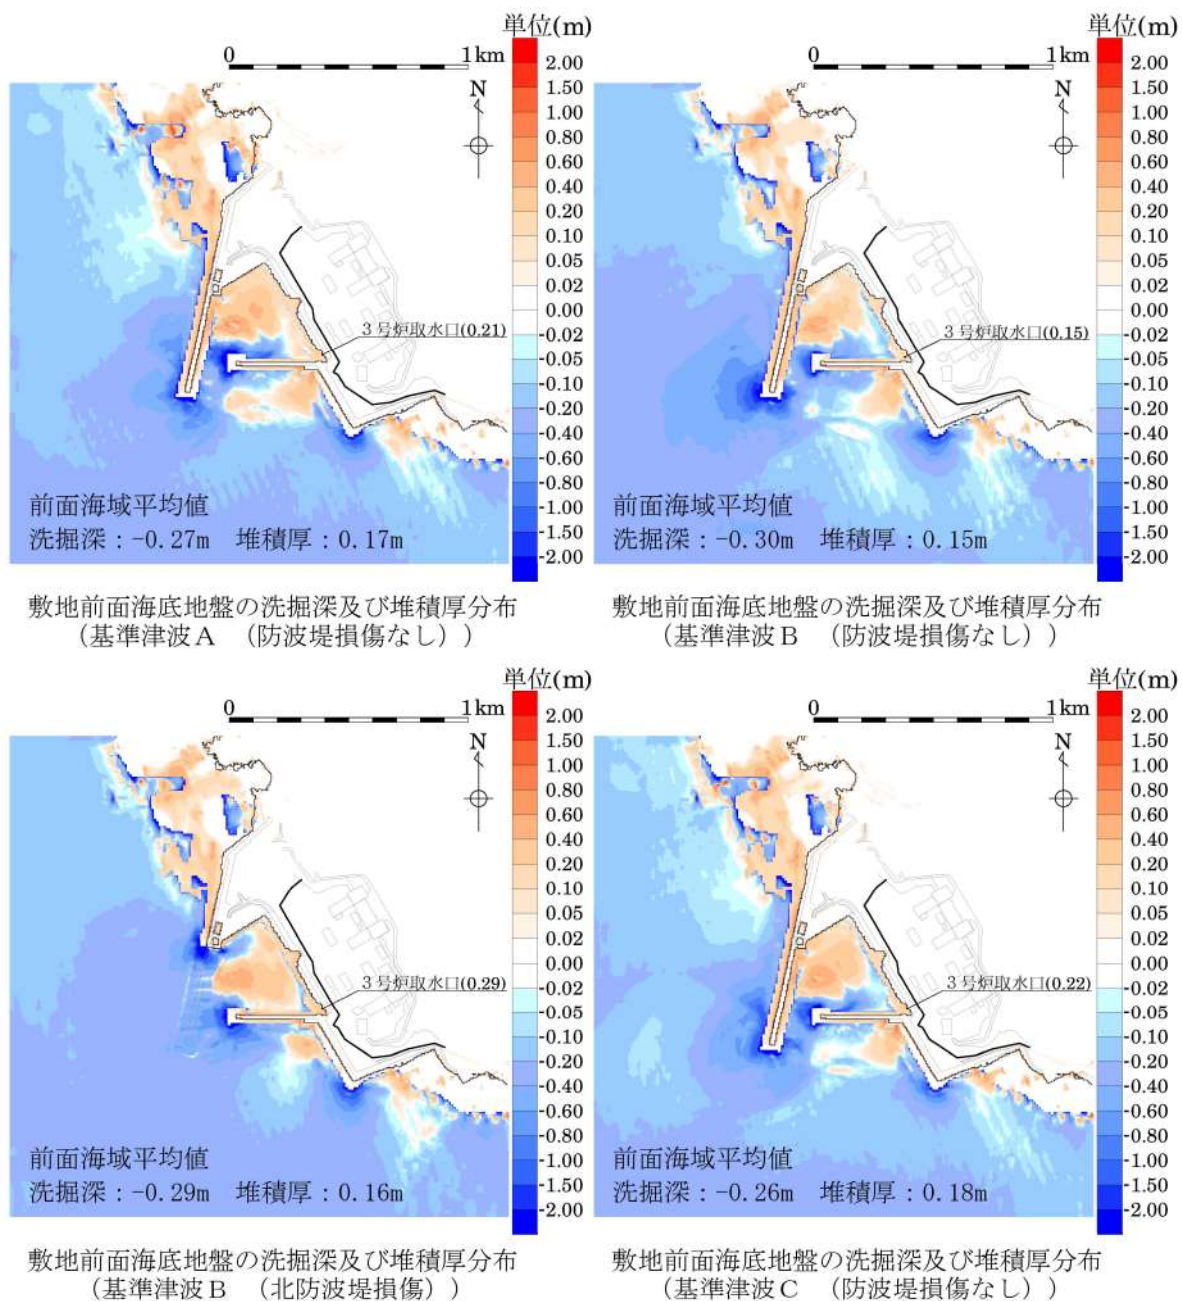
図 2. 1. c. d-3 (1) 敷地前面海底地盤の洗掘深及び堆積厚分布  
(基準津波A～C)

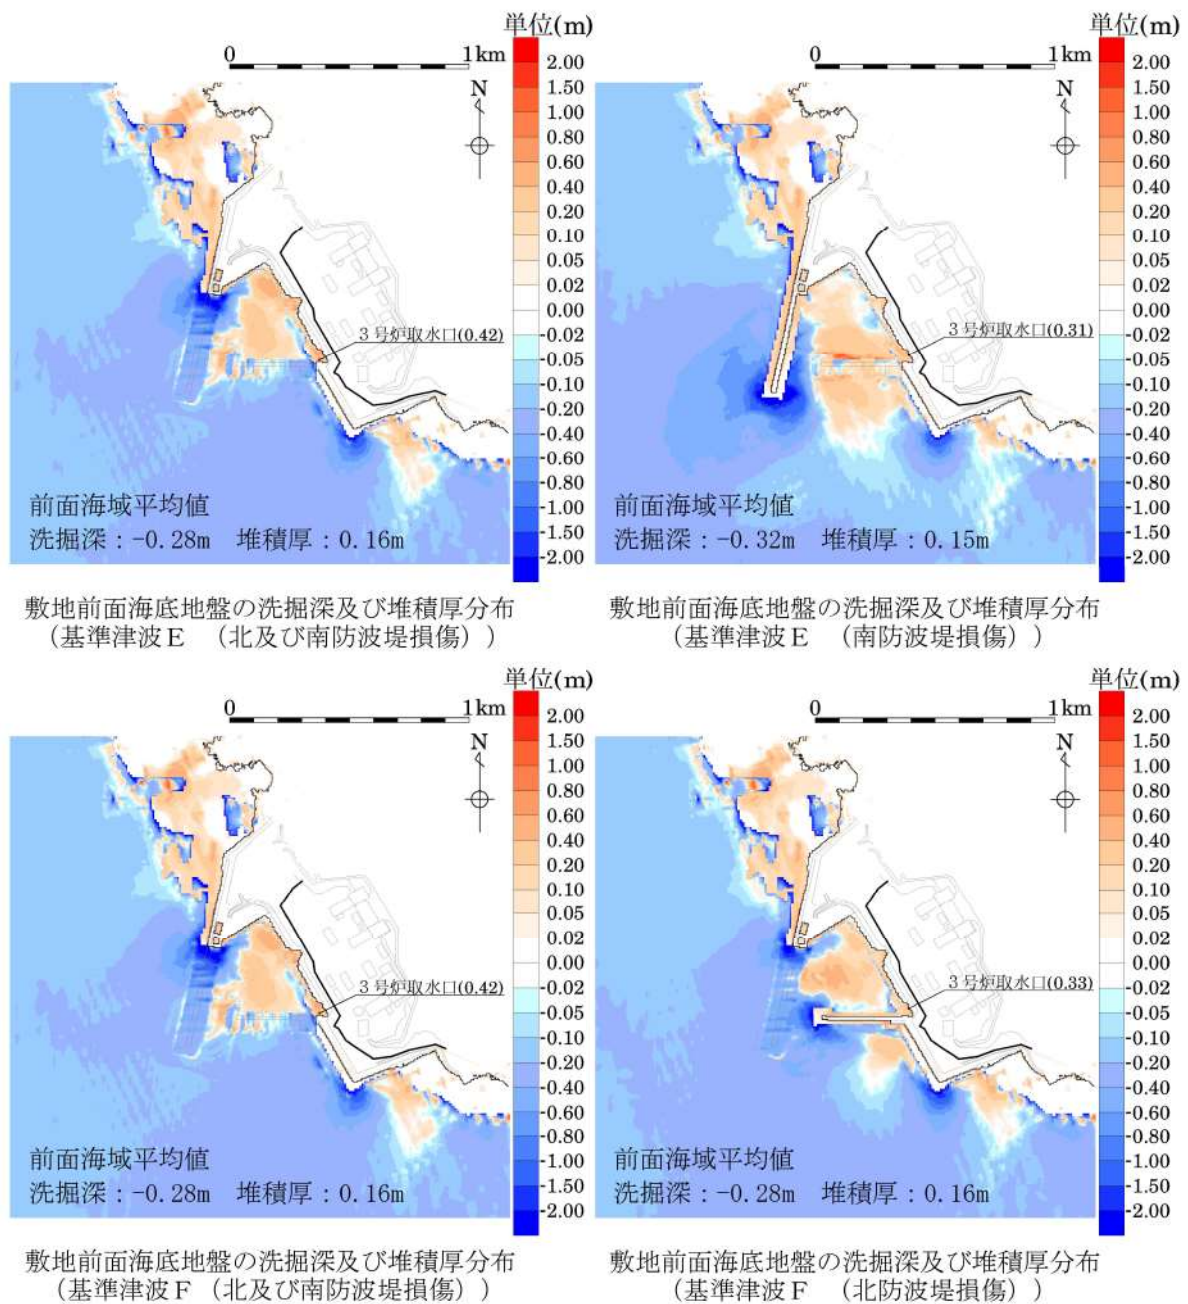
図 2. 1. c. d-3 (3) 敷地前面海底地盤の洗掘深及び堆積厚分布  
(基準津波 E 及び F)

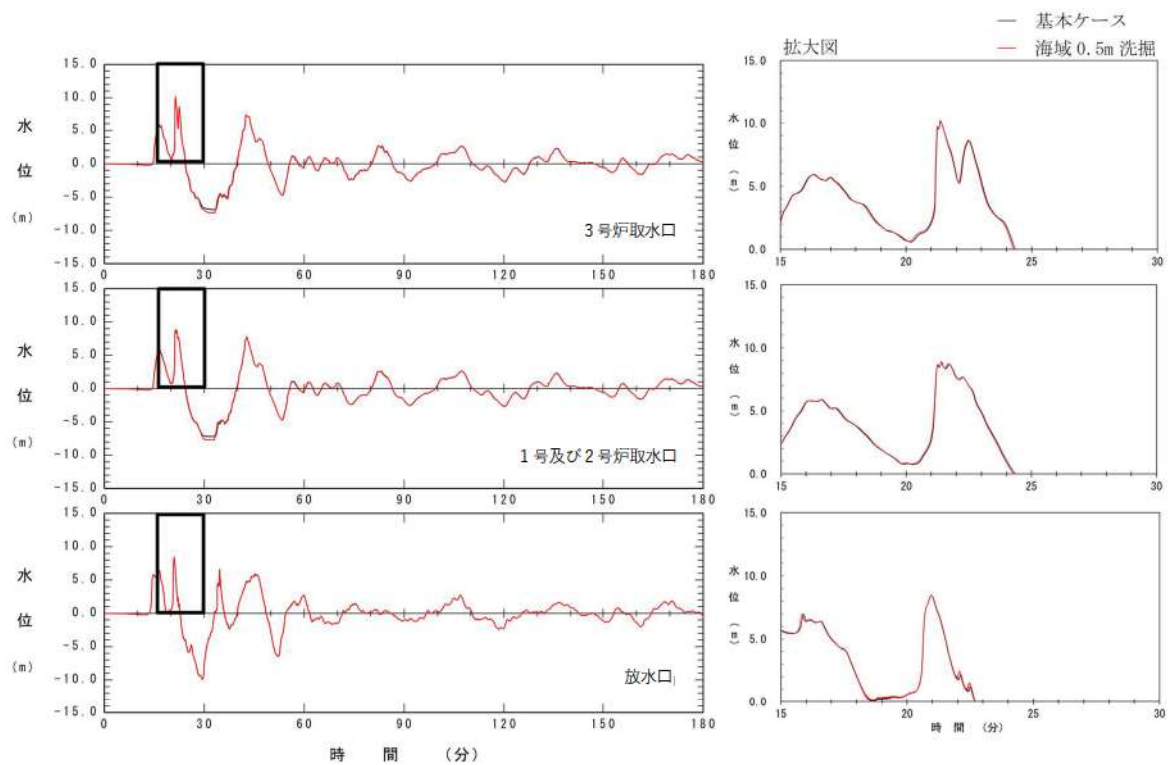
図 2.1.c.d-4 (4) 敷地（海域）の洗掘（0.5m 洗掘）の有無による  
水位時刻歴波形の比較（基準津波 B（防波堤損傷なし））

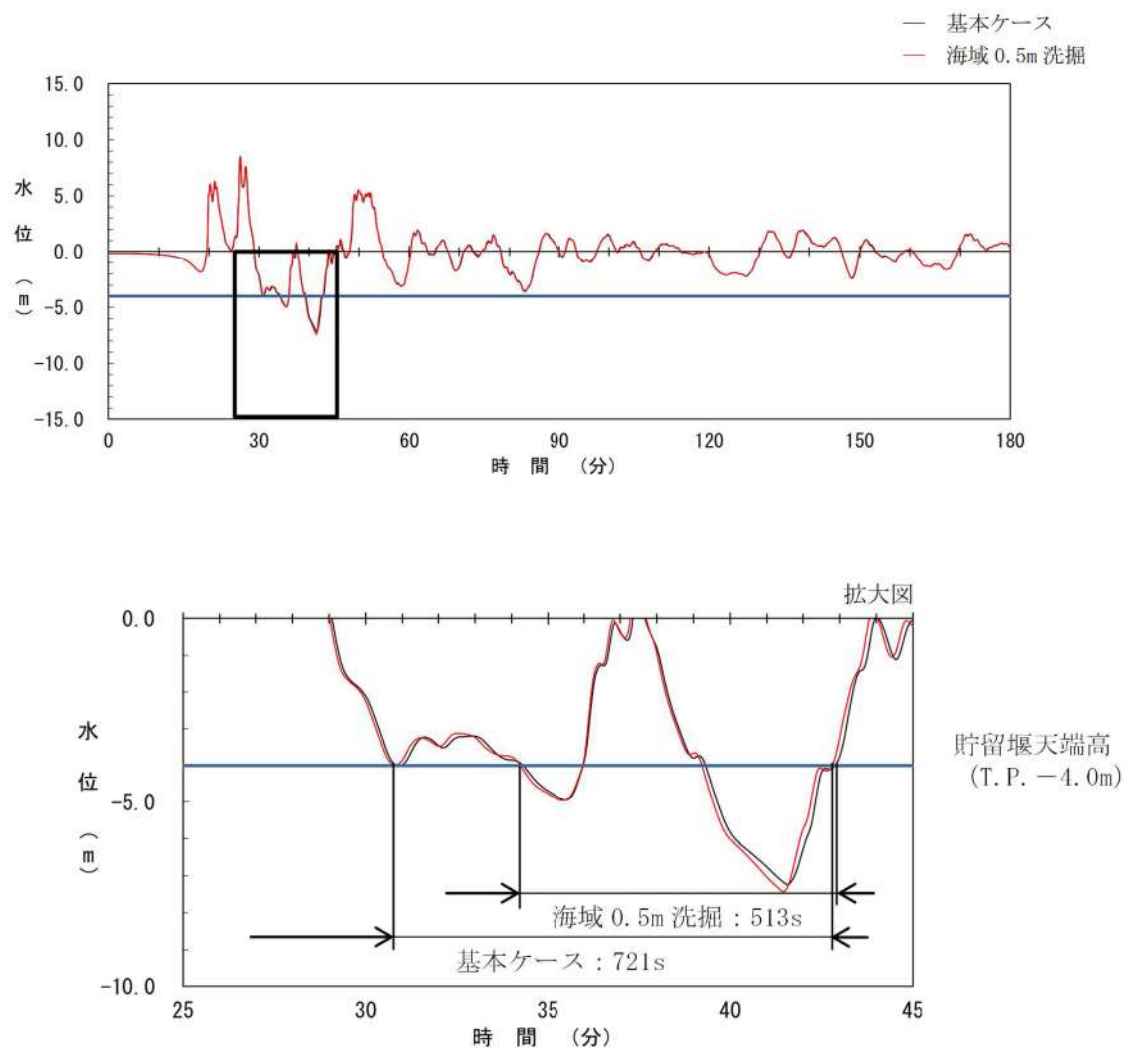
図 2.1. c. d-4 (31) 敷地 (海域) の洗掘 (0.5m 洗掘) の有無による  
貯留堰を下回る時間の比較 (基準津波 I (防波堤損傷なし))

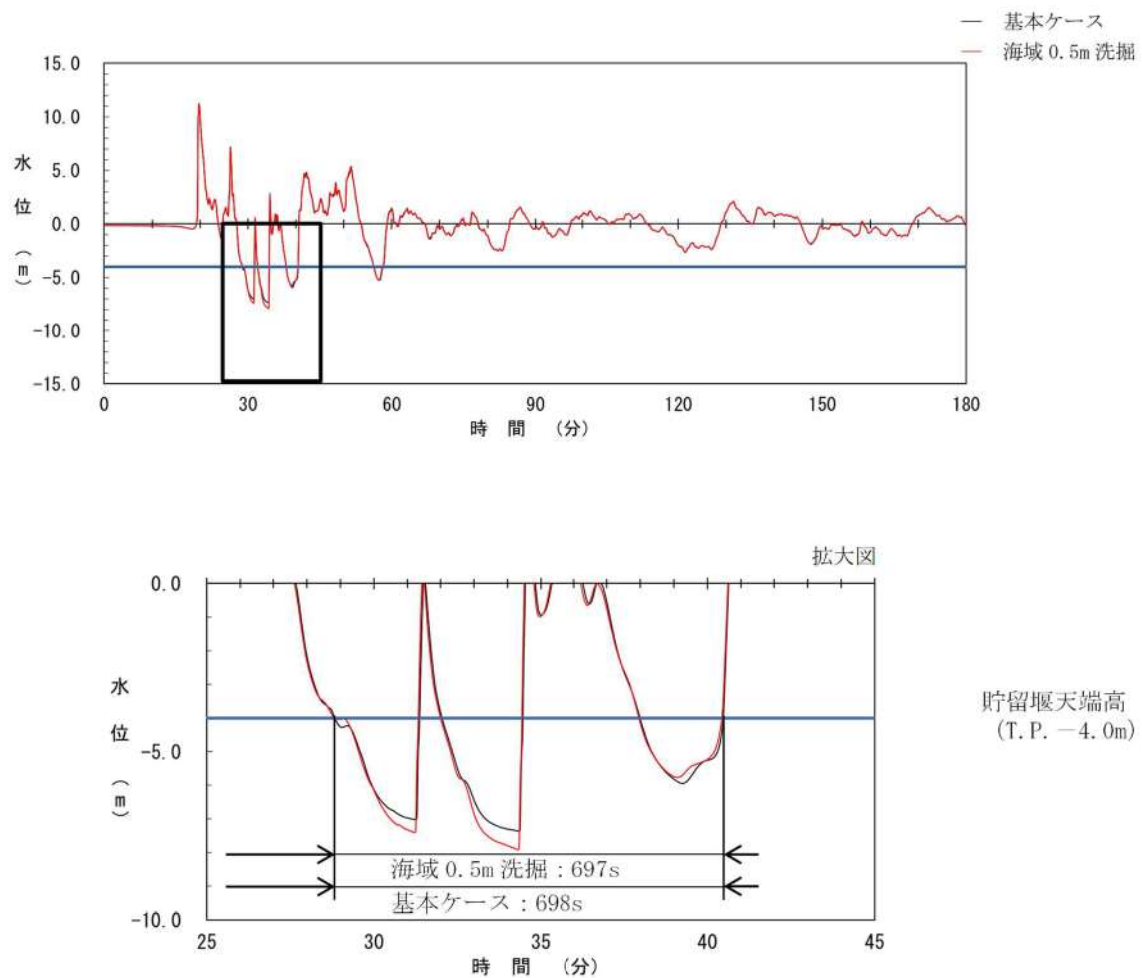
図 2.1. c. d-4 (34) 敷地 (海域) の洗掘 (0.5m 洗掘) の有無による  
貯留堰を下回る時間の比較 (基準津波 J (北及び南防波堤損傷))

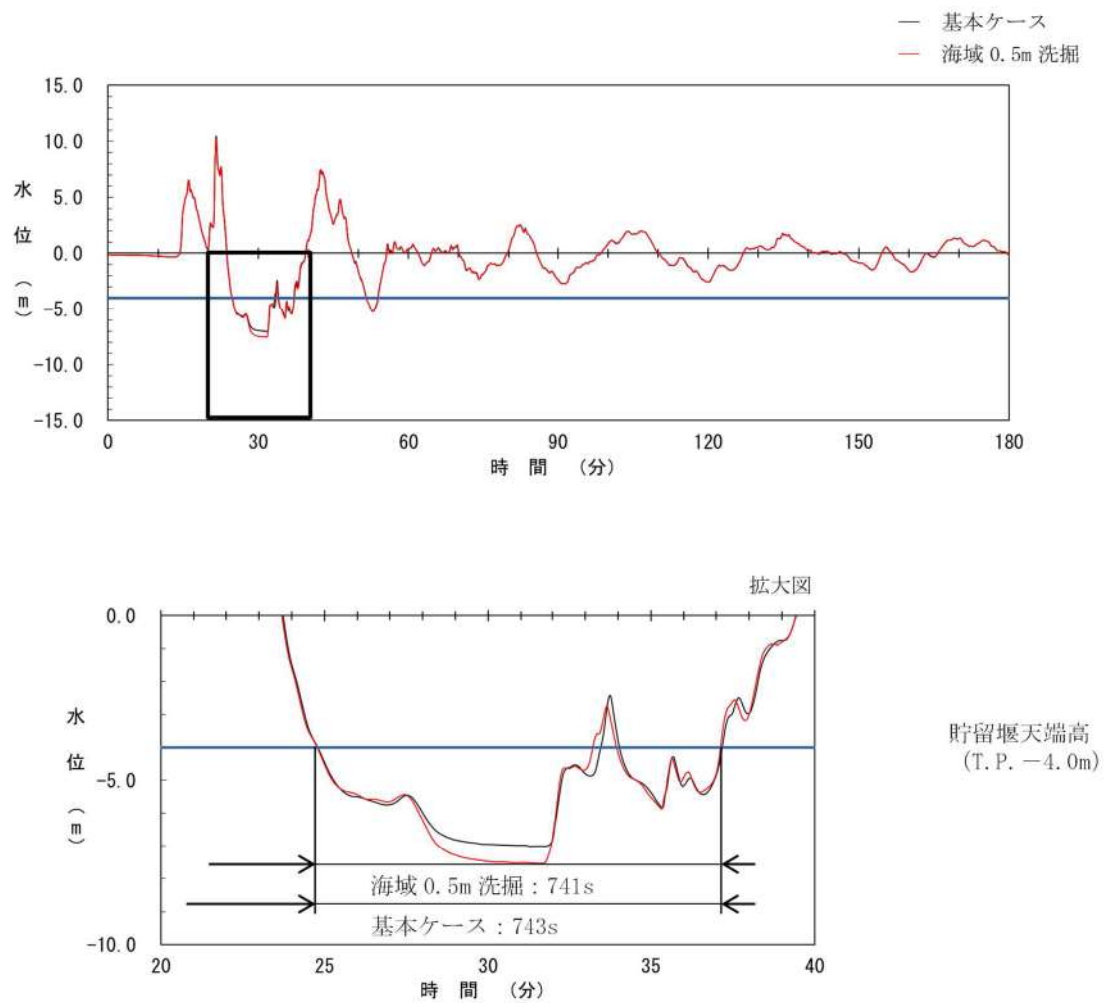
図 2.1. c. d-4 (37) 敷地 (海域) の洗掘 (0.5m 洗掘) の有無による  
貯留堰を下回る時間の比較 (基準津波 K (南防波堤損傷))

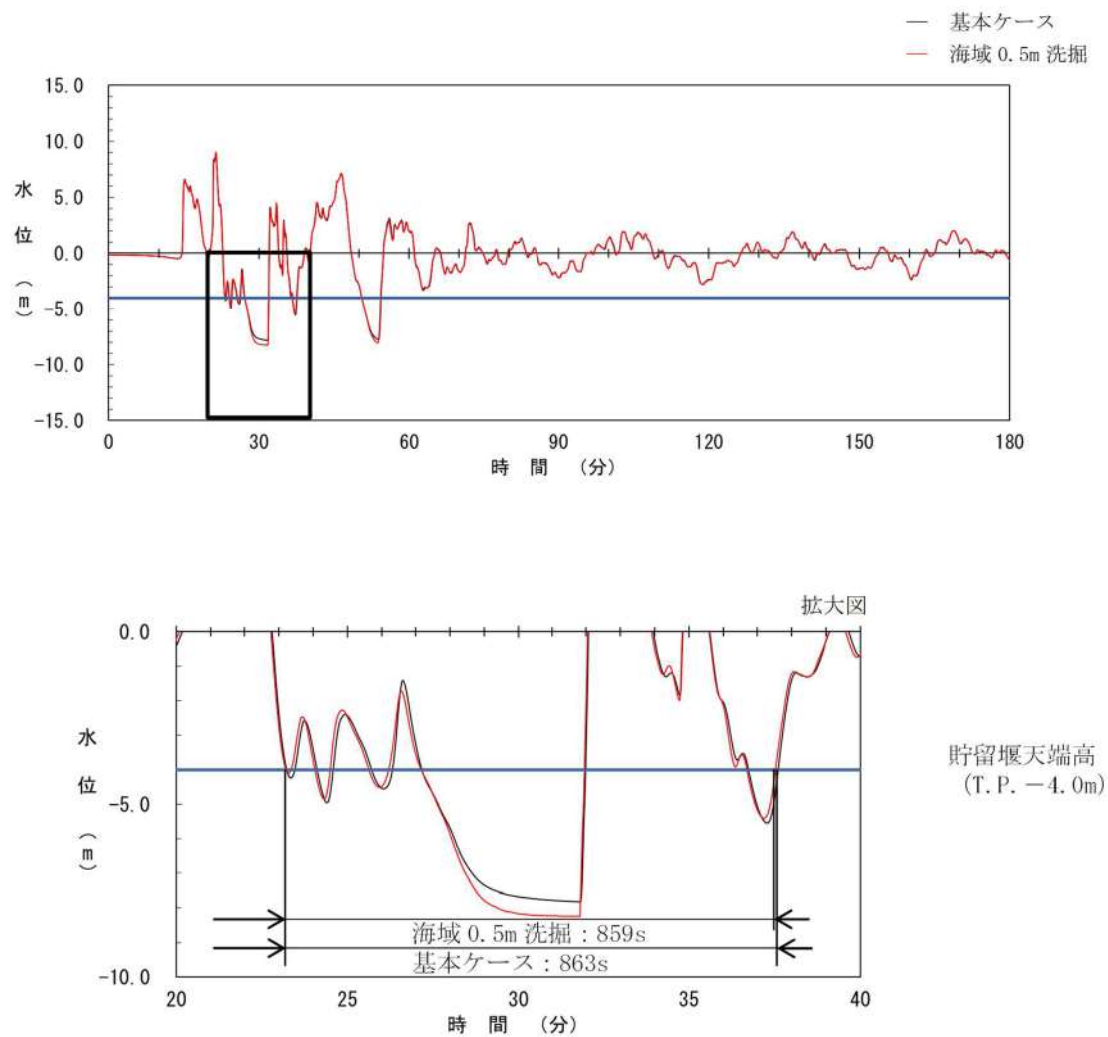
図 2.1. c. d-4 (40) 敷地（海域）の洗掘（0.5m 洗掘）の有無による  
貯留堰を下回る時間の比較（基準津波 L（北防波堤損傷））

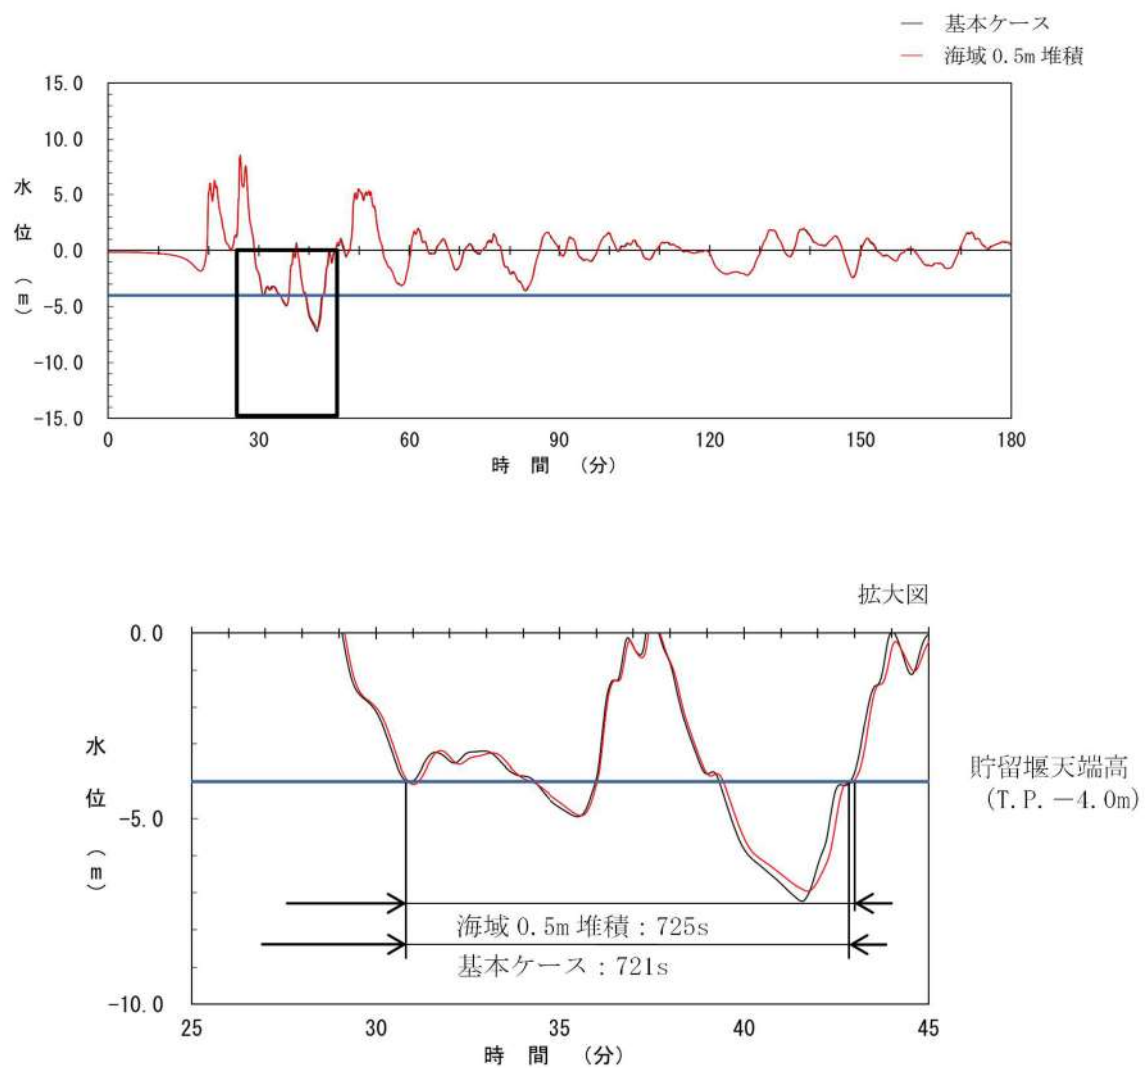
図 2.1. c. d-5 (31) 敷地 (海域) の堆積 (0.5m 堆積) の有無による  
貯留堰を下回る時間の比較 (基準津波 I (防波堤損傷なし) )

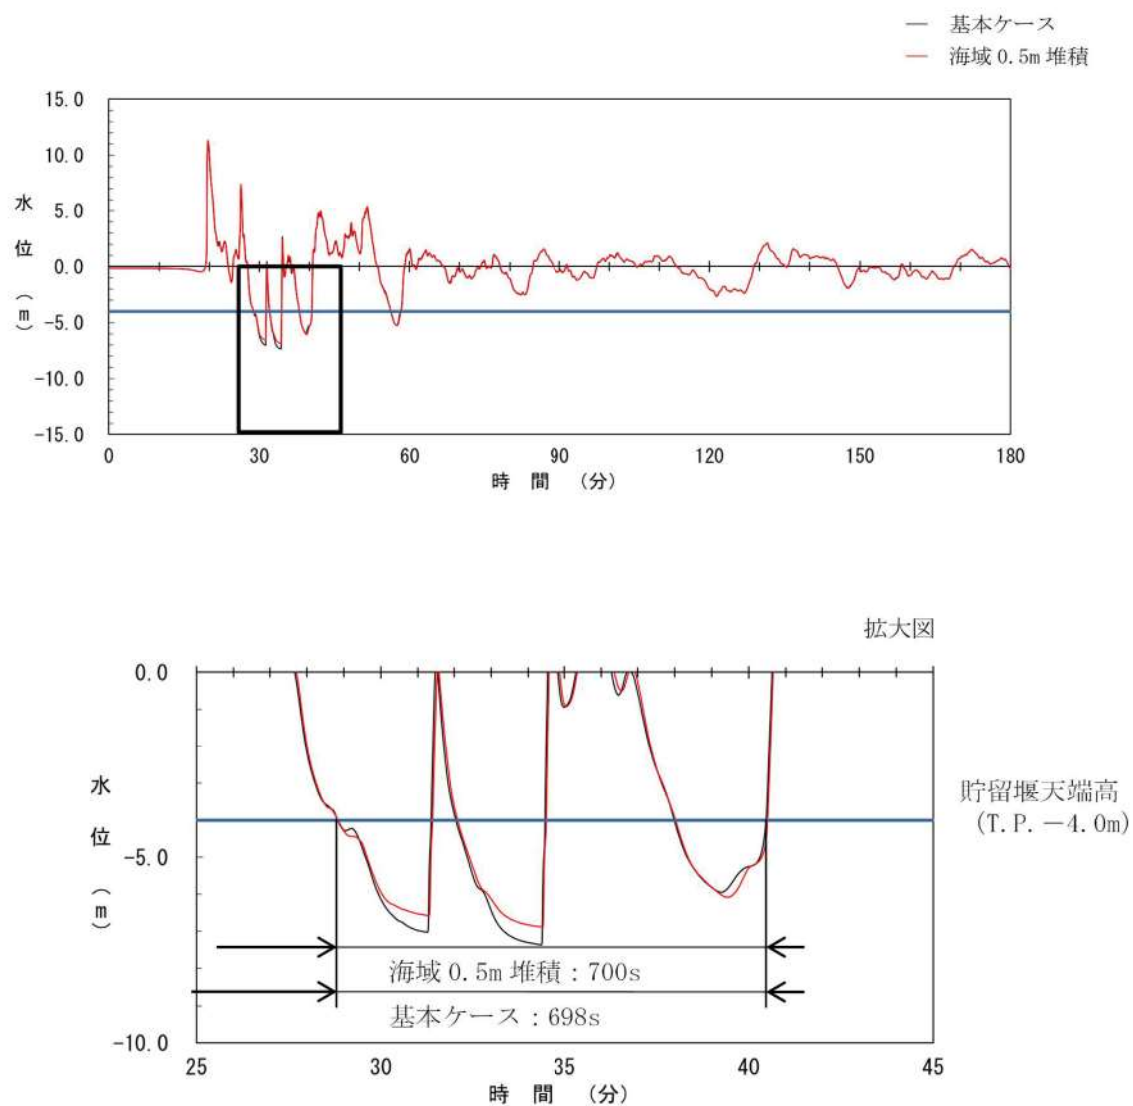
図 2.1. c. d-5 (34) 敷地 (海域) の堆積 (0.5m 堆積) の有無による  
貯留堰を下回る時間の比較 (基準津波 J (北及び南防波堤損傷))

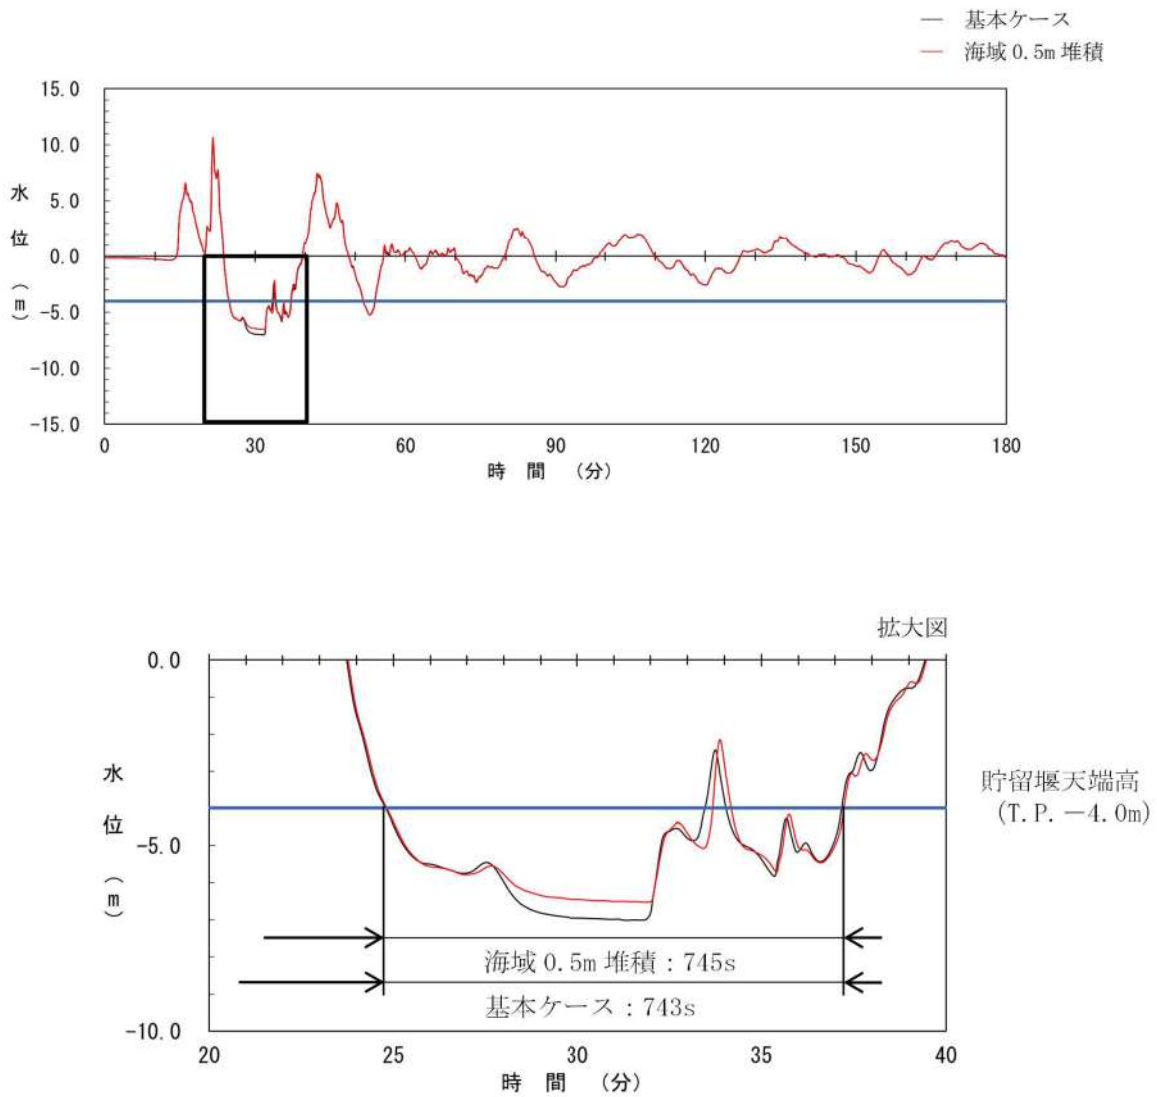
図 2.1. c. d-5 (37) 敷地 (海域) の堆積 (0.5m 堆積) の有無による  
貯留堰を下回る時間の比較 (基準津波 K (南防波堤損傷))

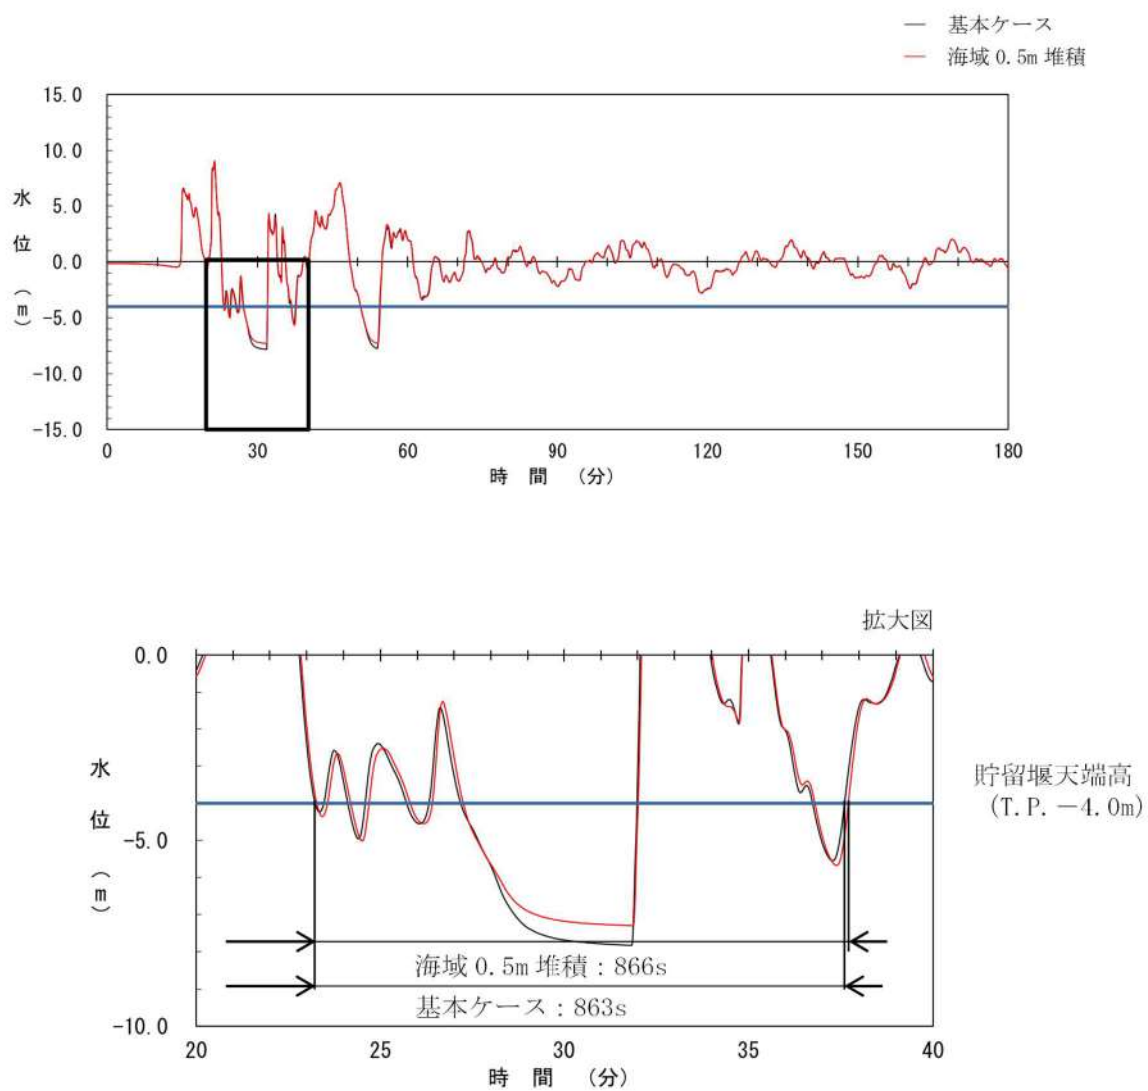
図 2.1. c. d-5 (40) 敷地 (海域) の堆積 (0.5m 堆積) の有無による  
貯留堰を下回る時間の比較 (基準津波 L (北防波堤損傷) )

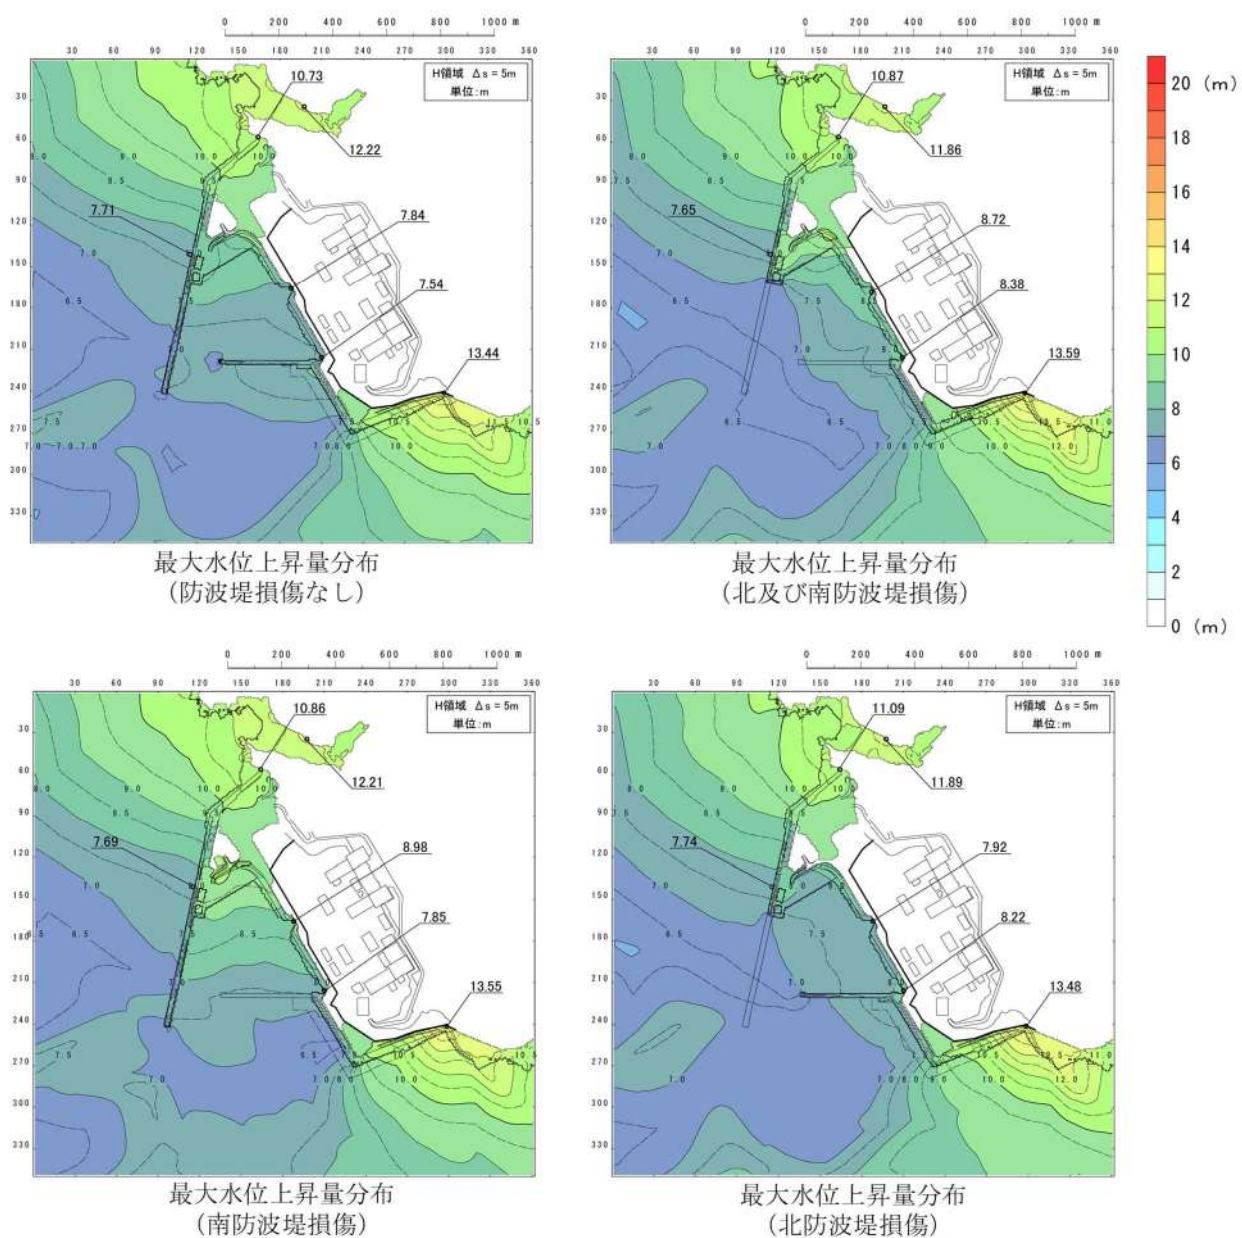
図 2.1.d.a-1 (1) 防波堤の有無による最大水位上昇量分布の比較  
(基準津波 A)

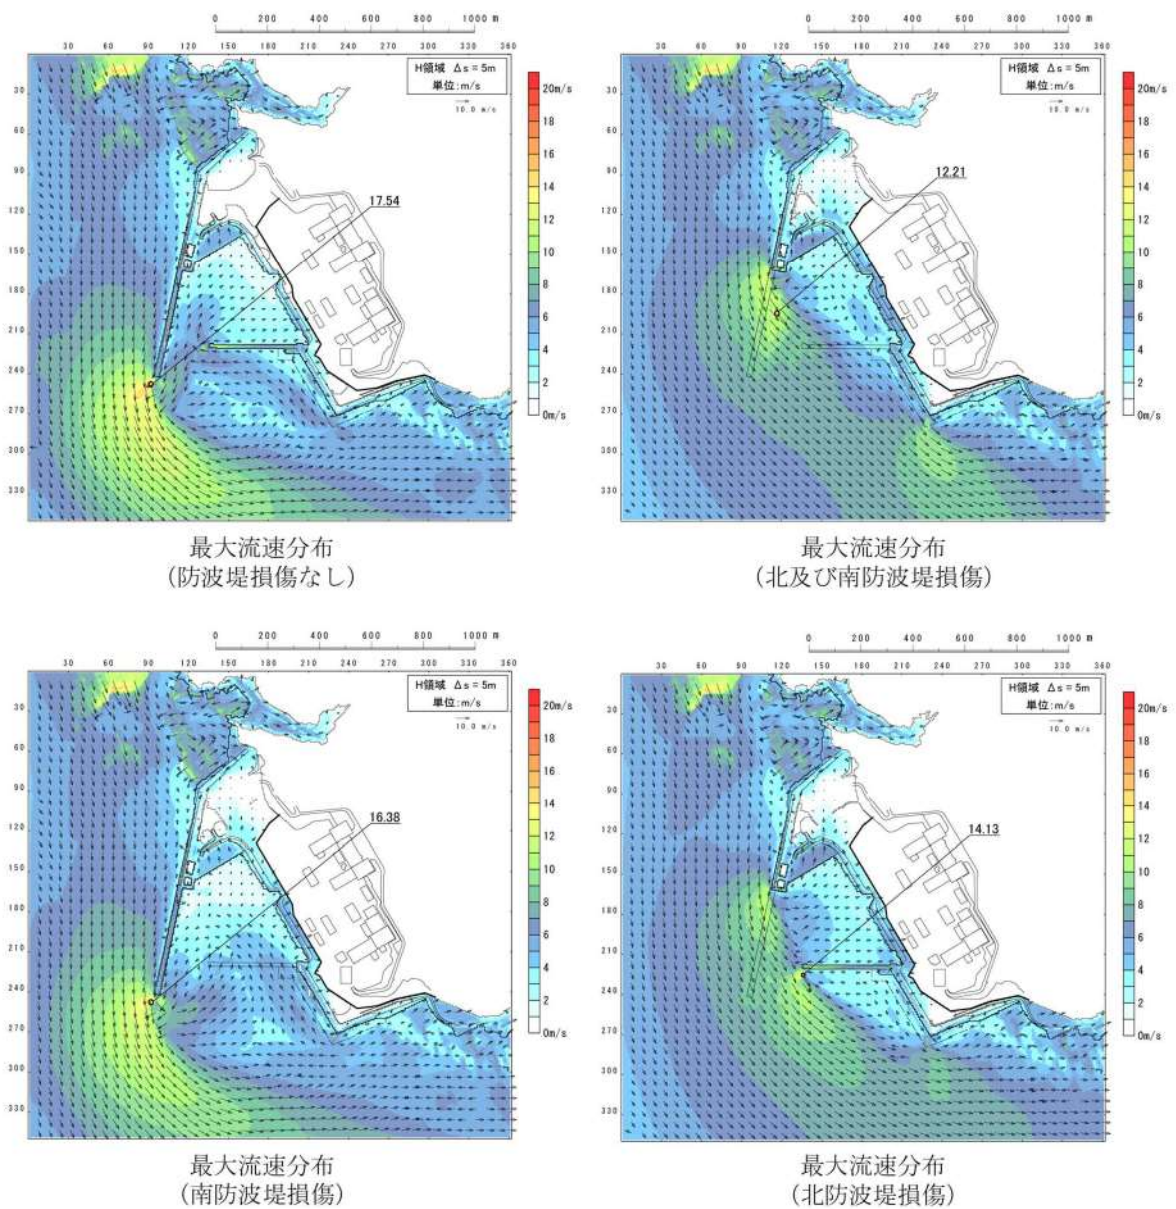
図 2. 1. d. a-3 (8) 港湾内及び港湾外の流況 (基準津波H)

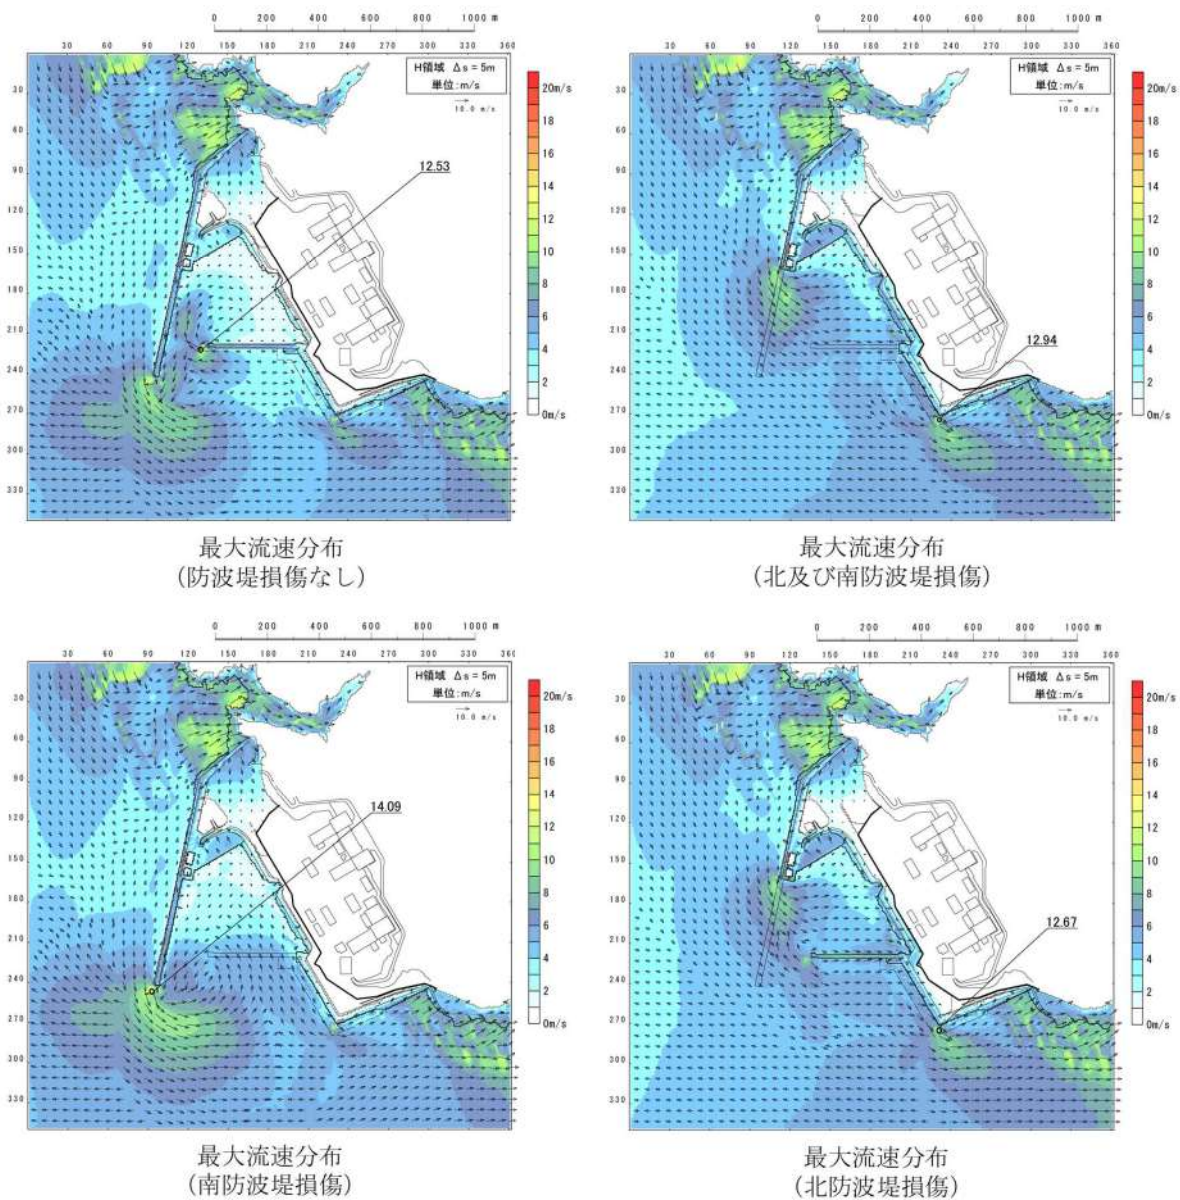
図 2.1. d. a-3 (10) 港湾内及び港湾外の流況 (基準津波 J)

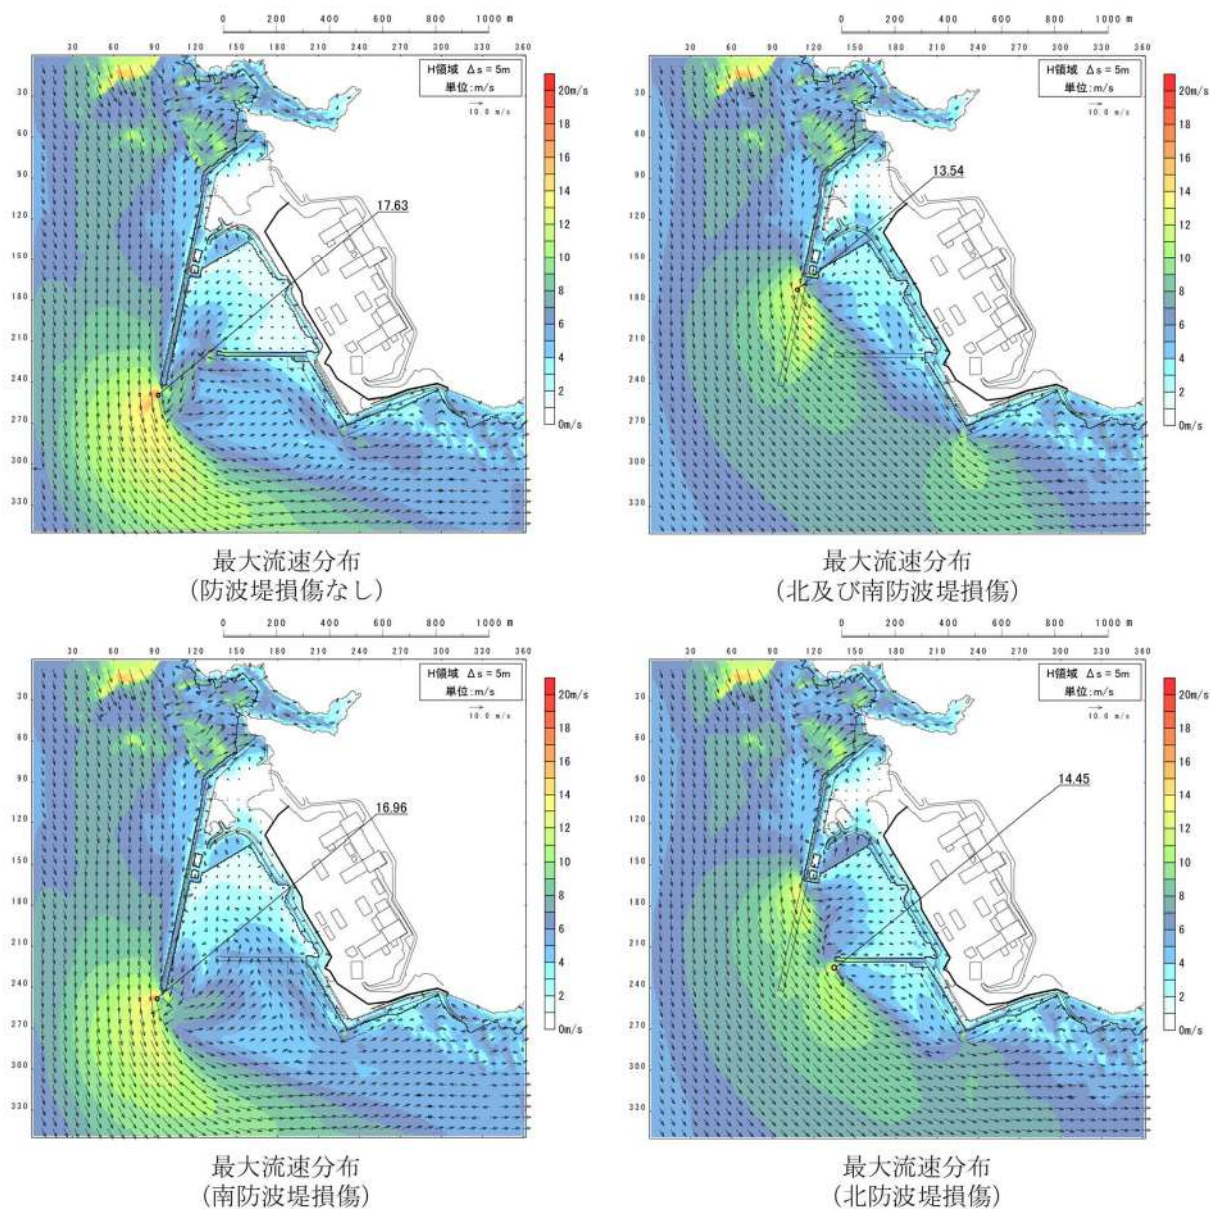
図 2.1. d. a-3 (11) 港湾内及び港湾外の流況 (基準津波 K)

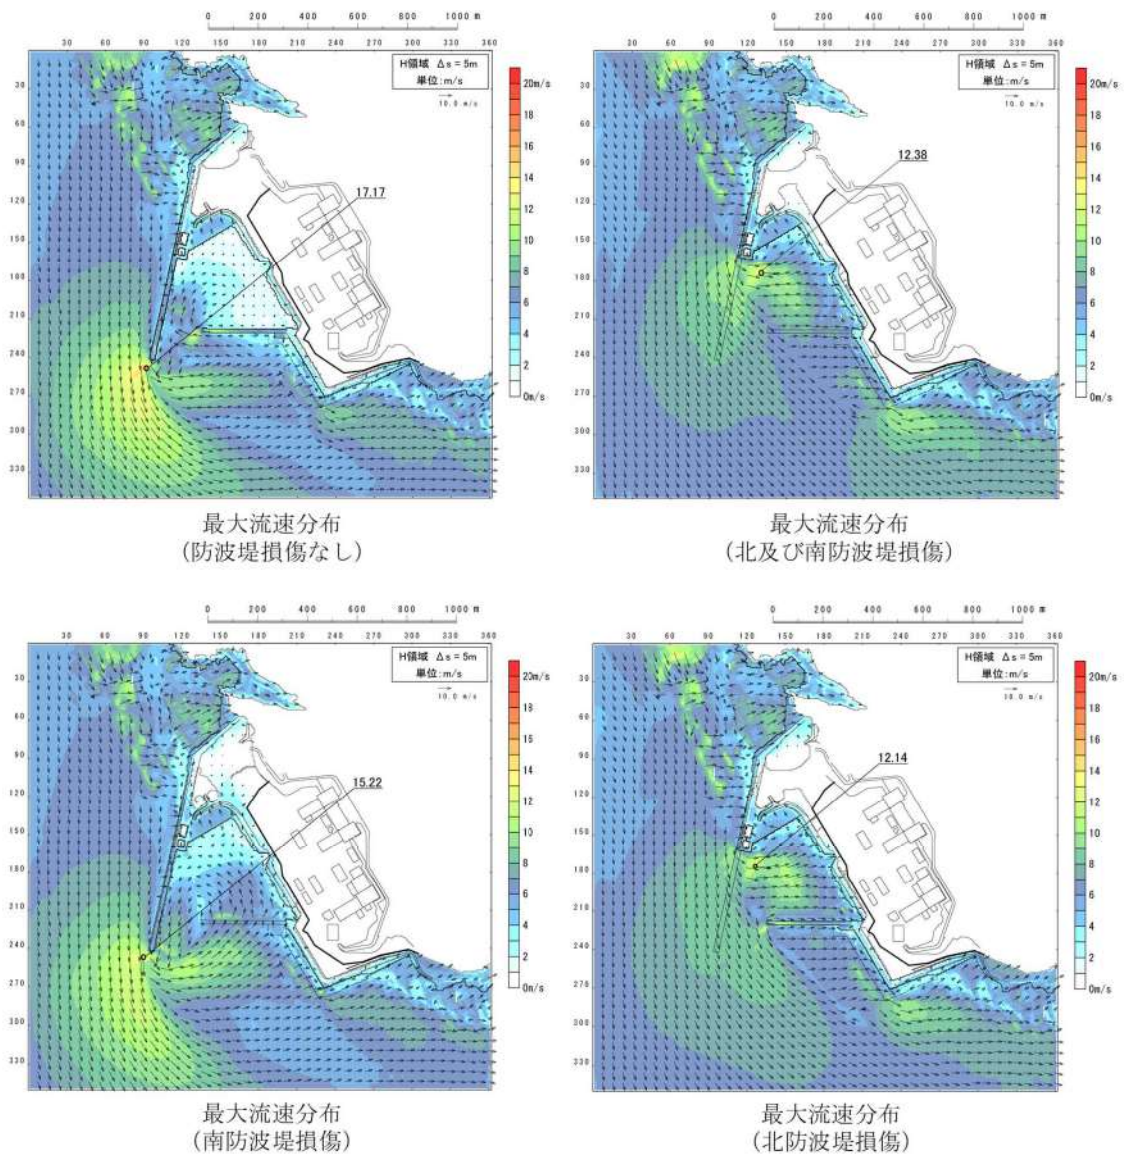
図 2.1. d. a-3 (12) 港湾内及び港湾外の流況 (基準津波 L)

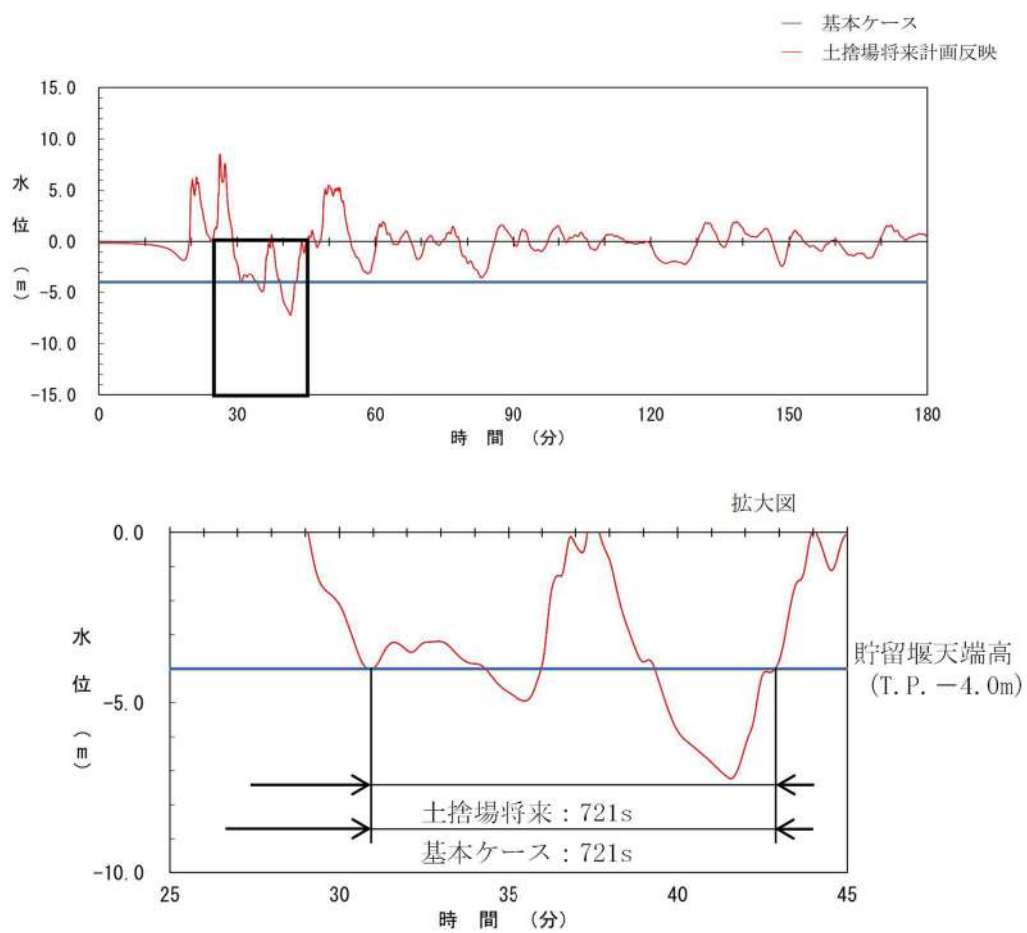
図 2.1.e.d-1 (31) 将来計画反映の有無による貯留堰を下回る時間の比較  
(基準津波 I (防波堤損傷なし) )

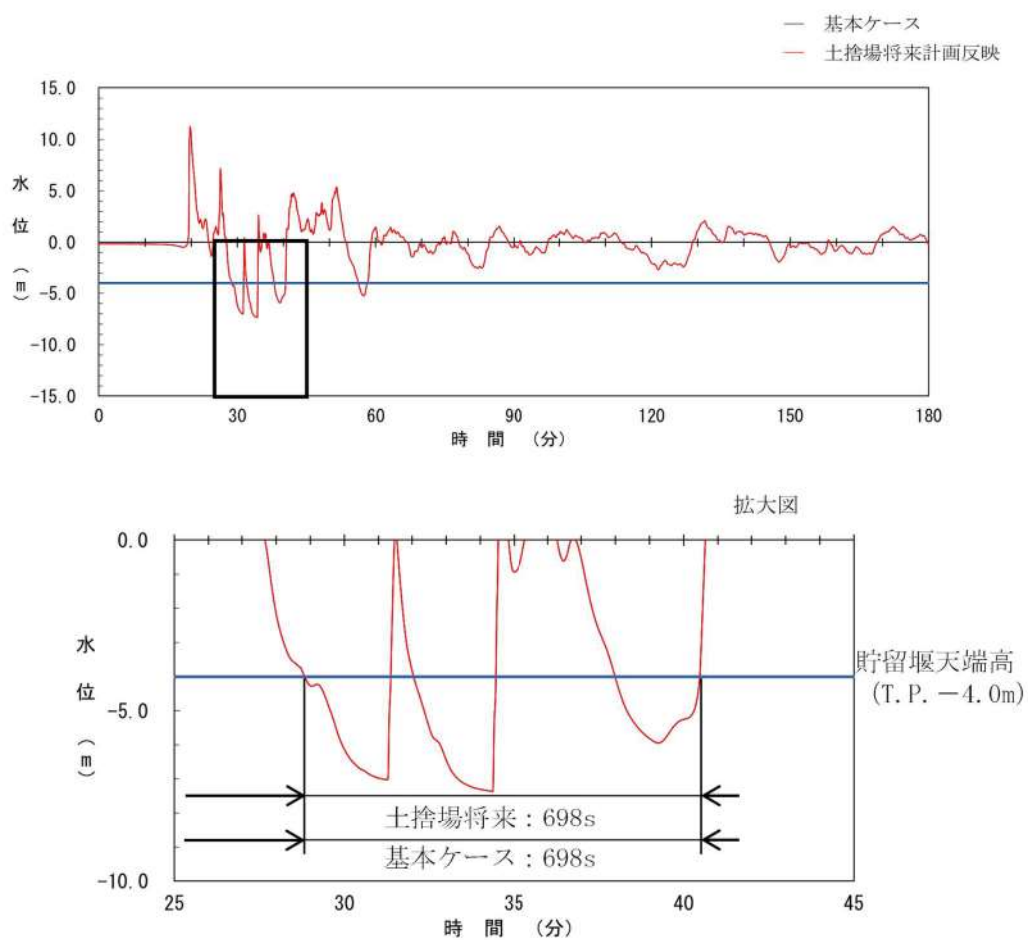
図 2. 1. e. d-1 (34) 将来計画反映の有無による貯留堰を下回る時間の比較  
(基準津波 J (北及び南防波堤損傷))
