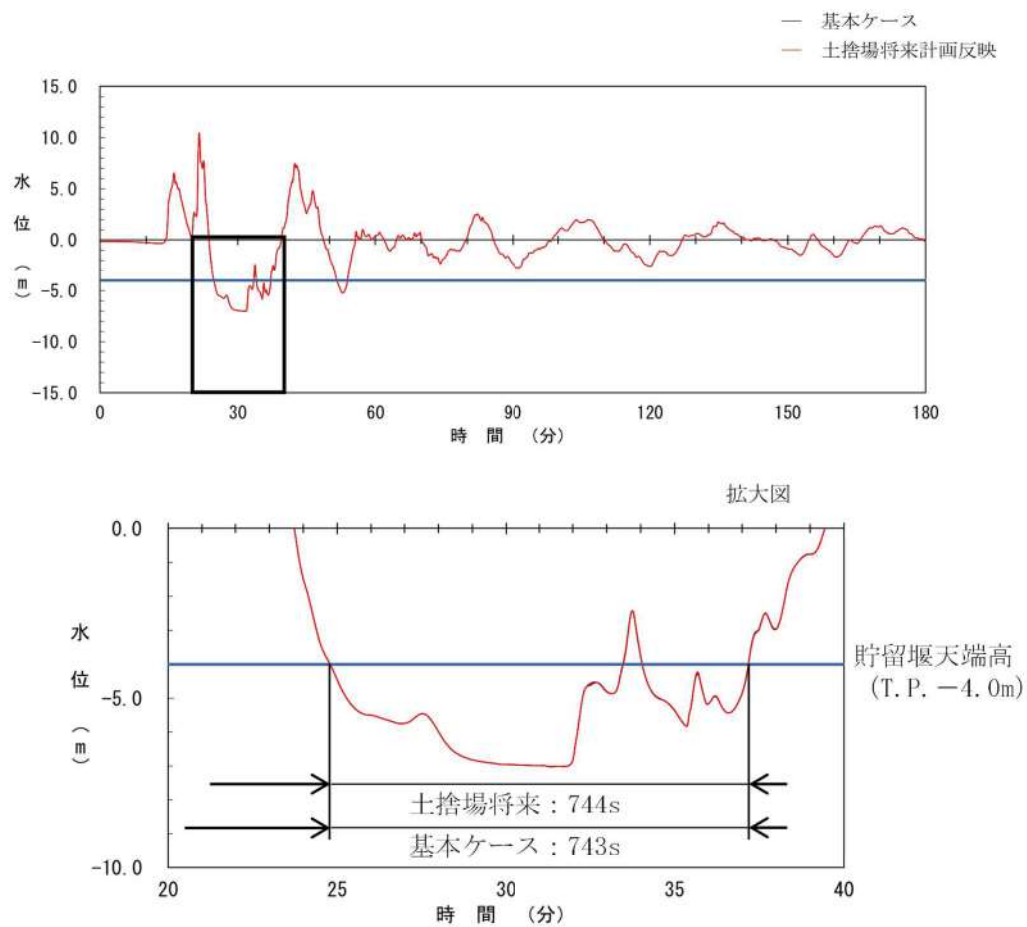
図 2. 1. e. d-1 (37) 将来計画反映の有無による貯留堰を下回る時間の比較  
(基準津波K (南防波堤損傷))

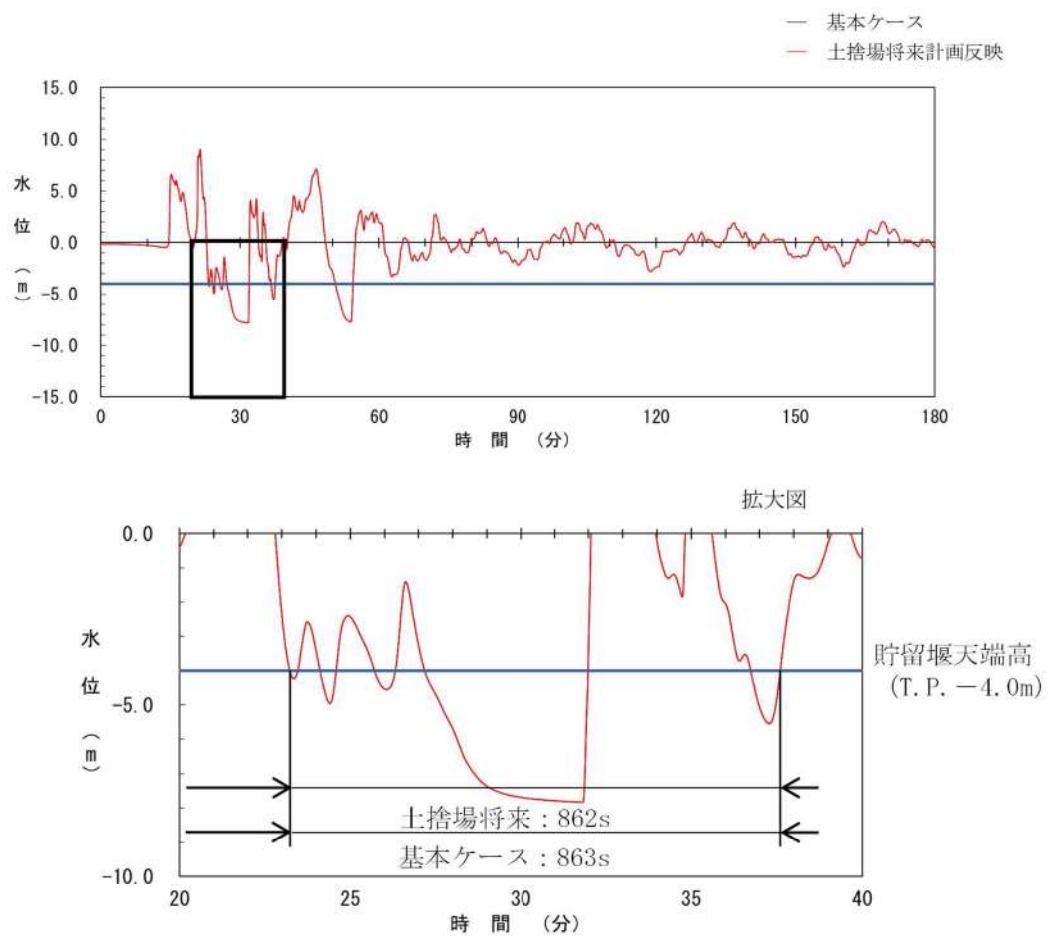
図 2.1. e. d-1 (40) 将来計画反映の有無による貯留堰を下回る時間の比較  
(基準津波 L (北防波堤損傷) )
