第3図-10 基準津波B（北防波堤損傷）の水位変動・流向ベクトル(10/53)

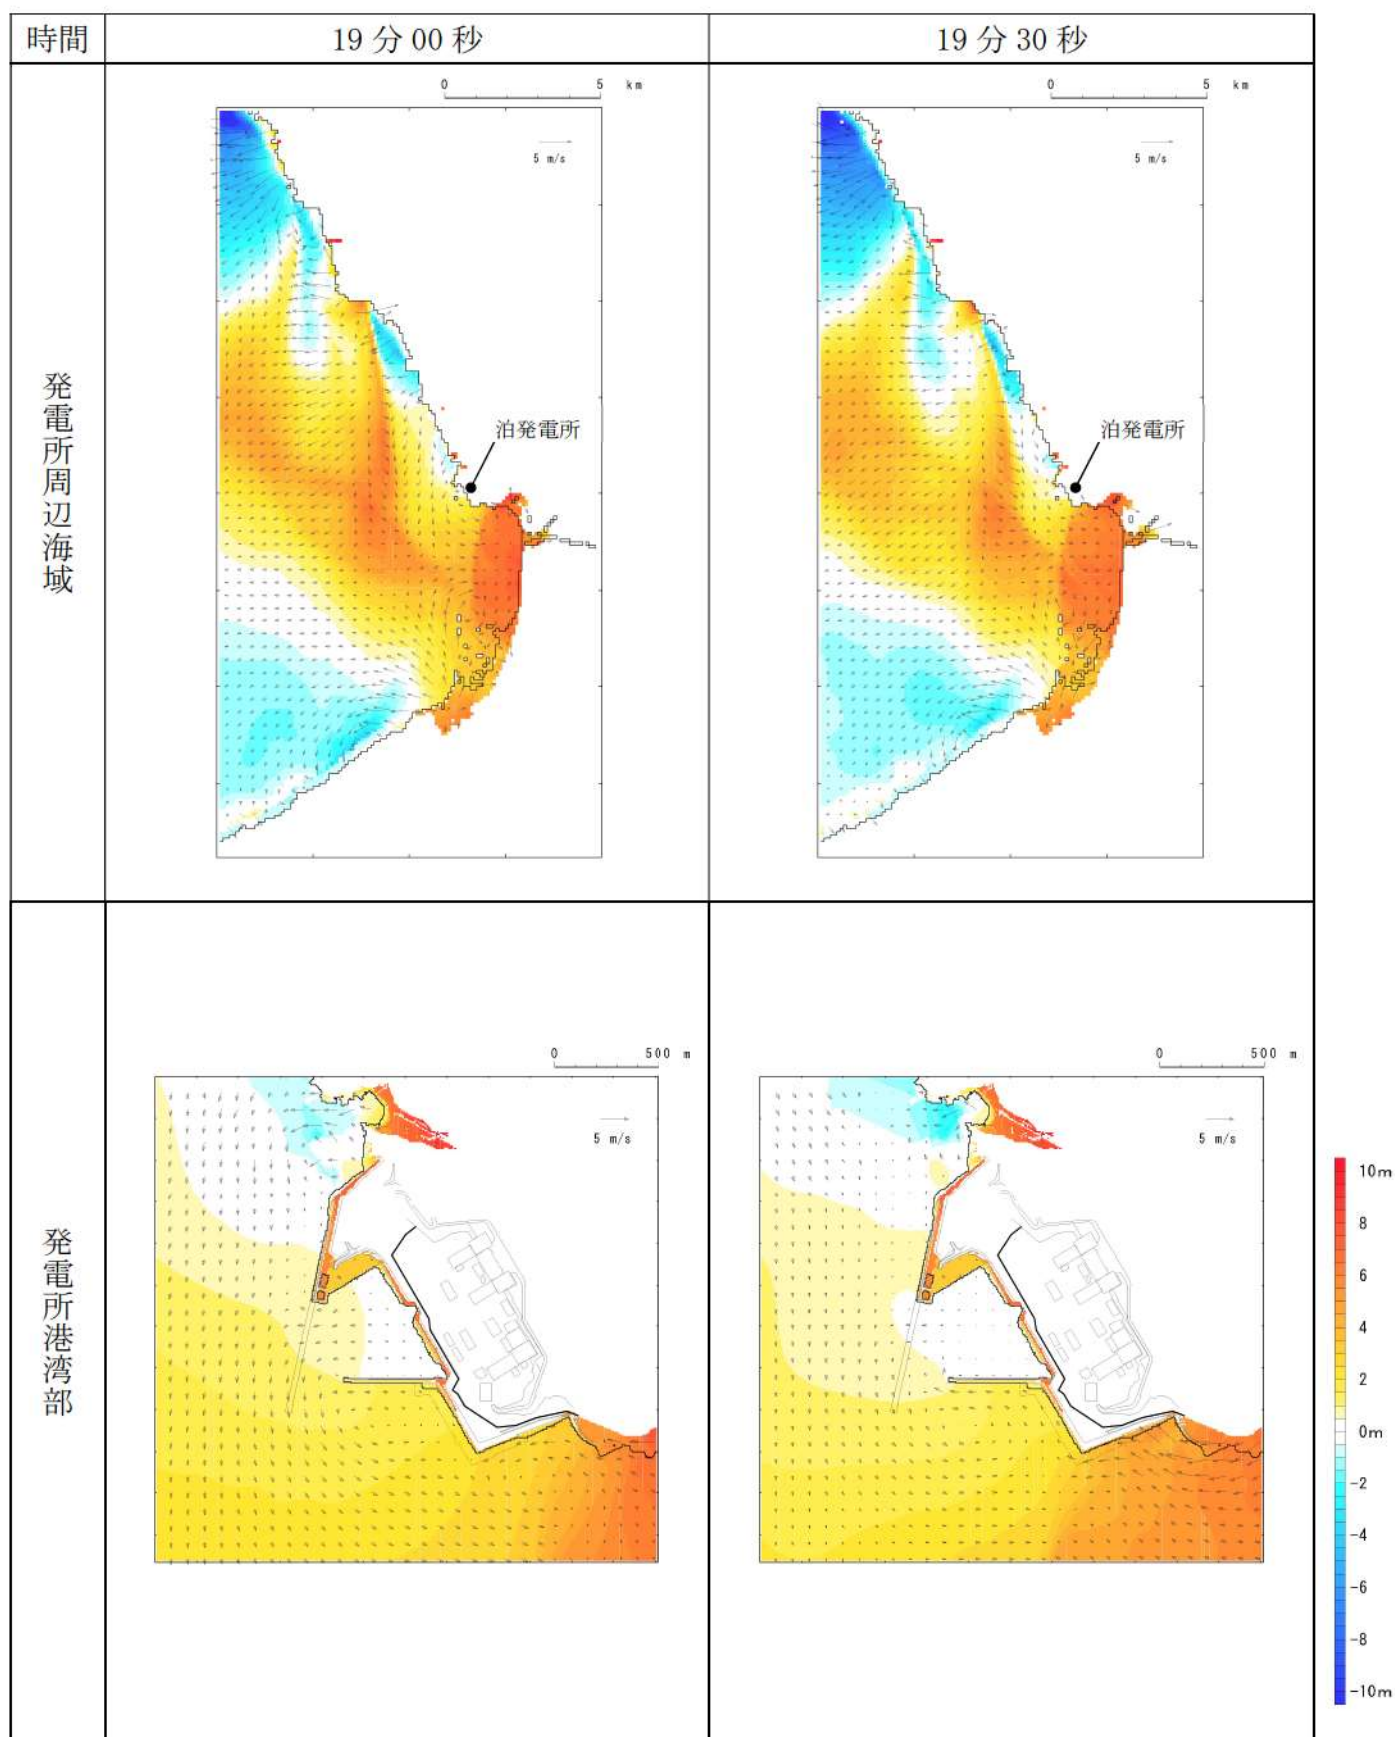
第3図-12 基準津波B（北防波堤損傷）の水位変動・流向ベクトル(12/53)

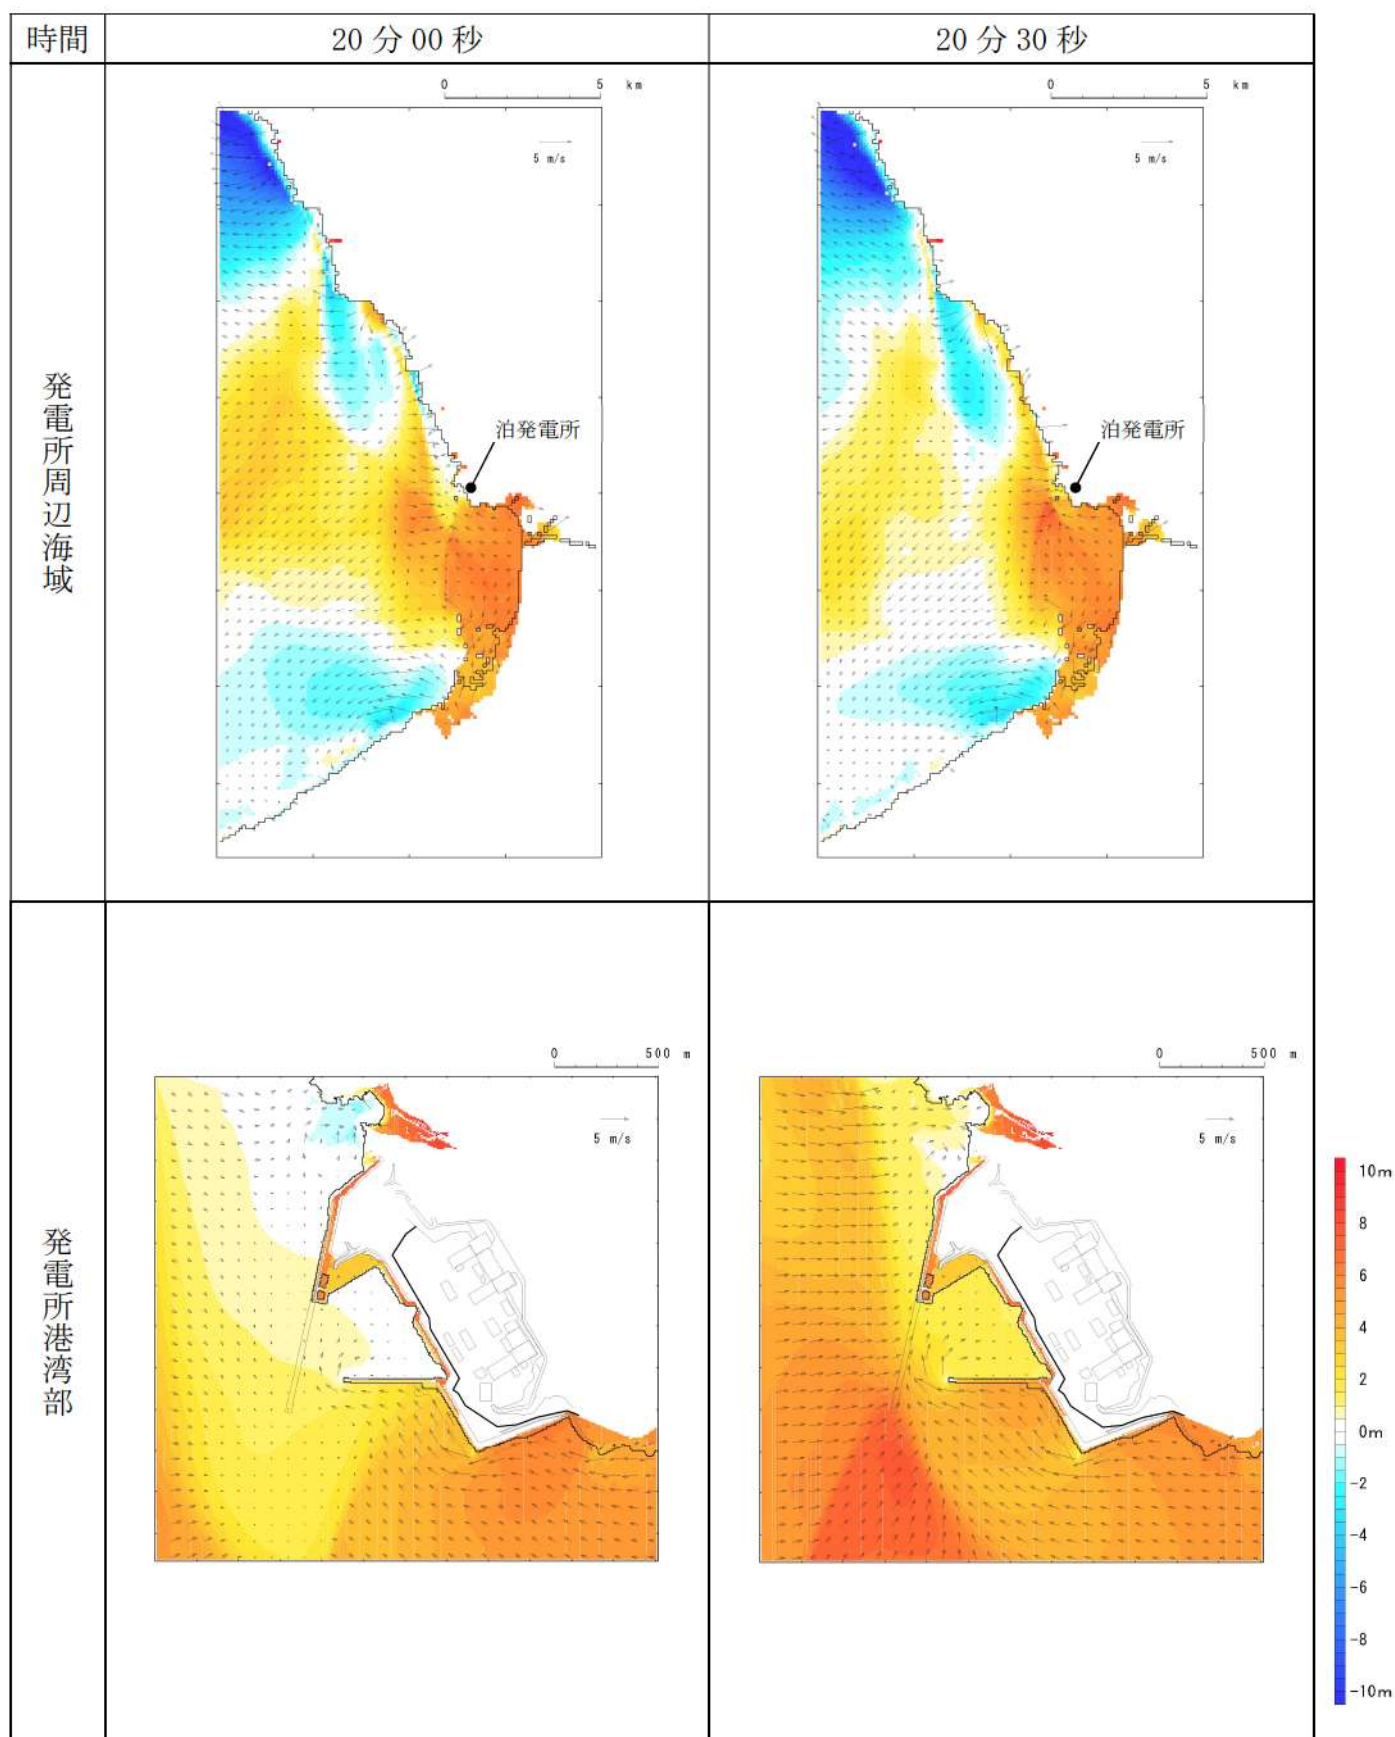
第3図-13 基準津波B（北防波堤損傷）の水位変動・流向ベクトル(13/53)

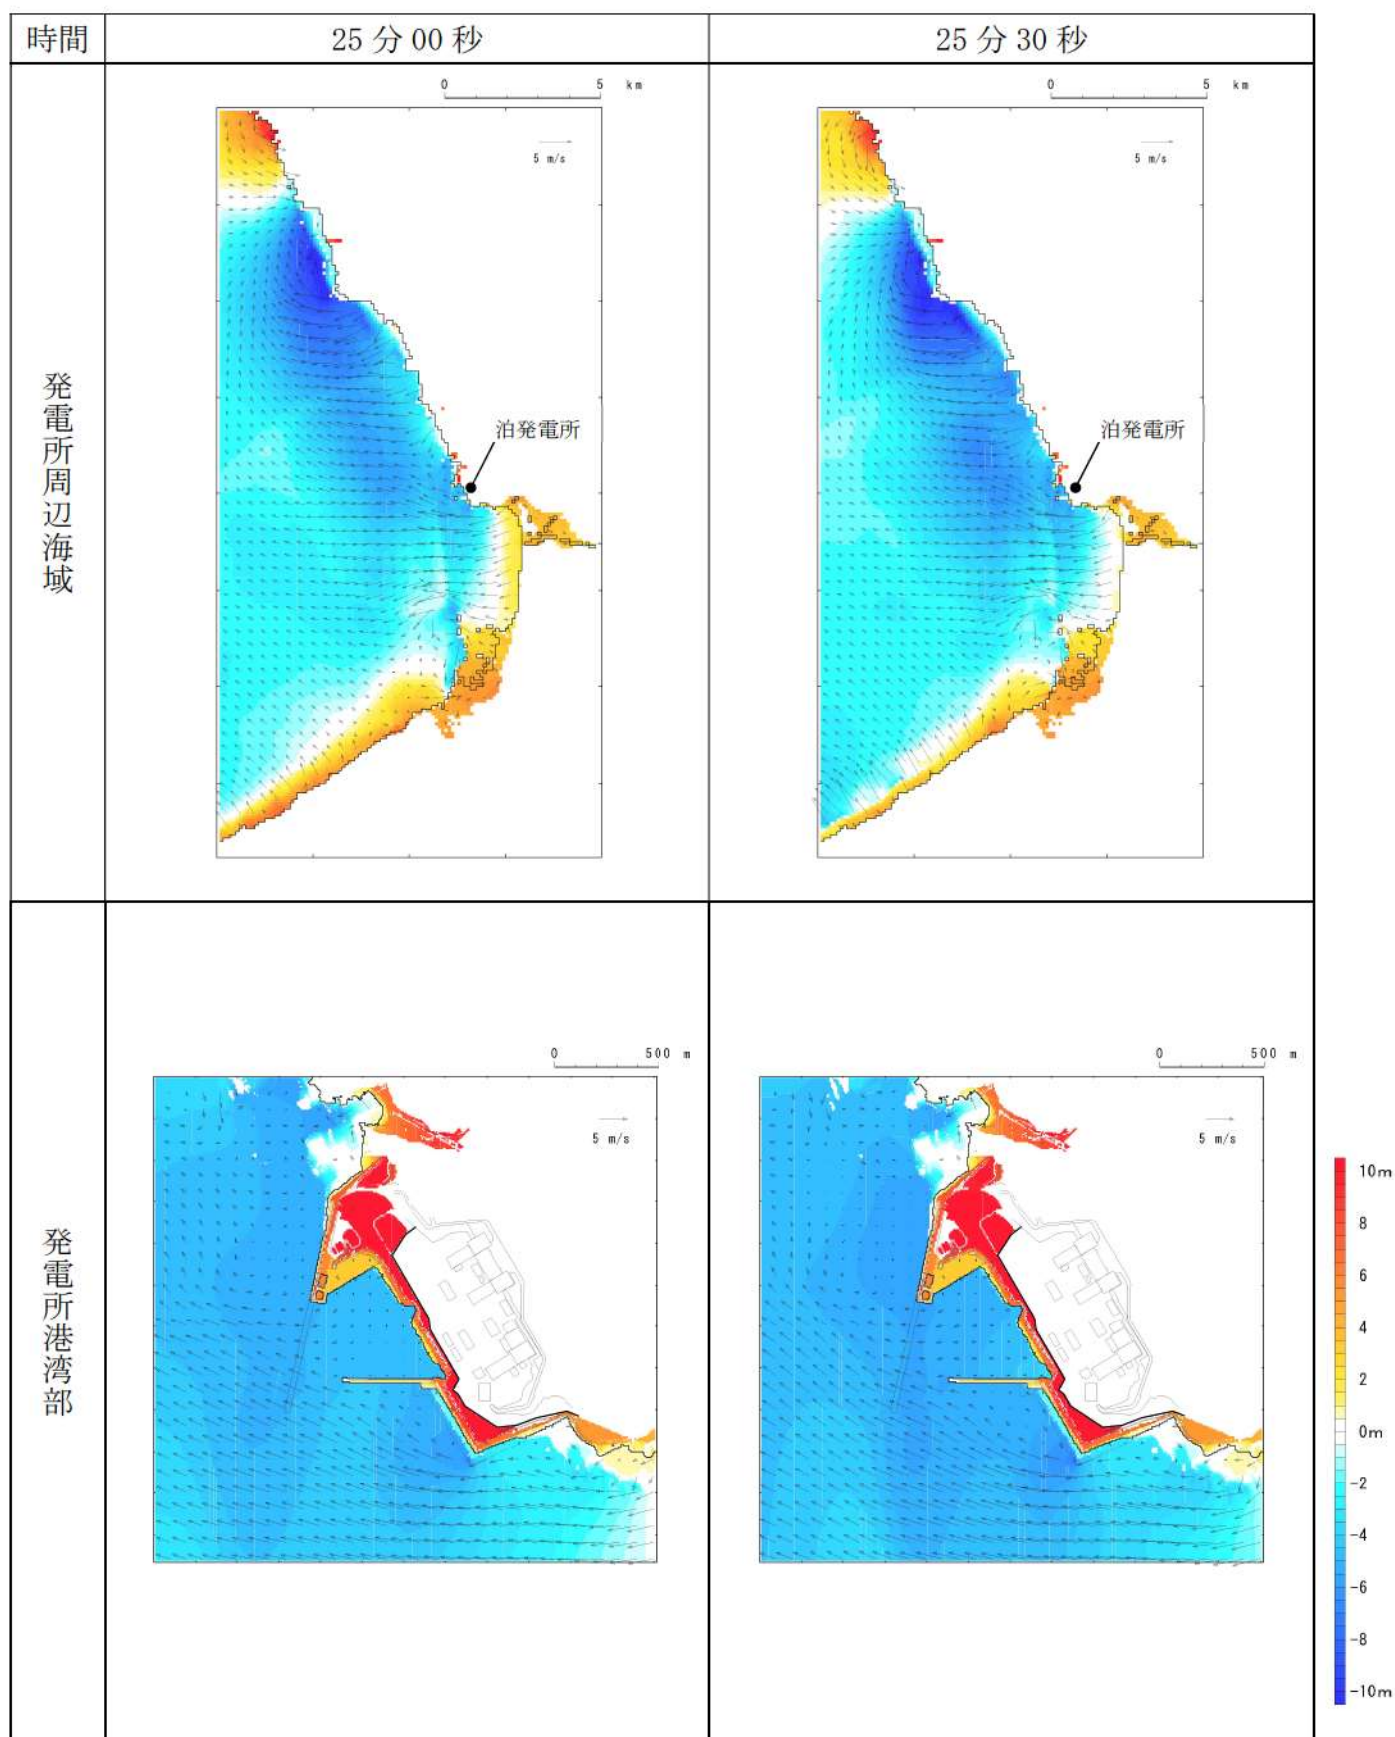
第3図-18 基準津波B（北防波堤損傷）の水位変動・流向ベクトル(18/53)

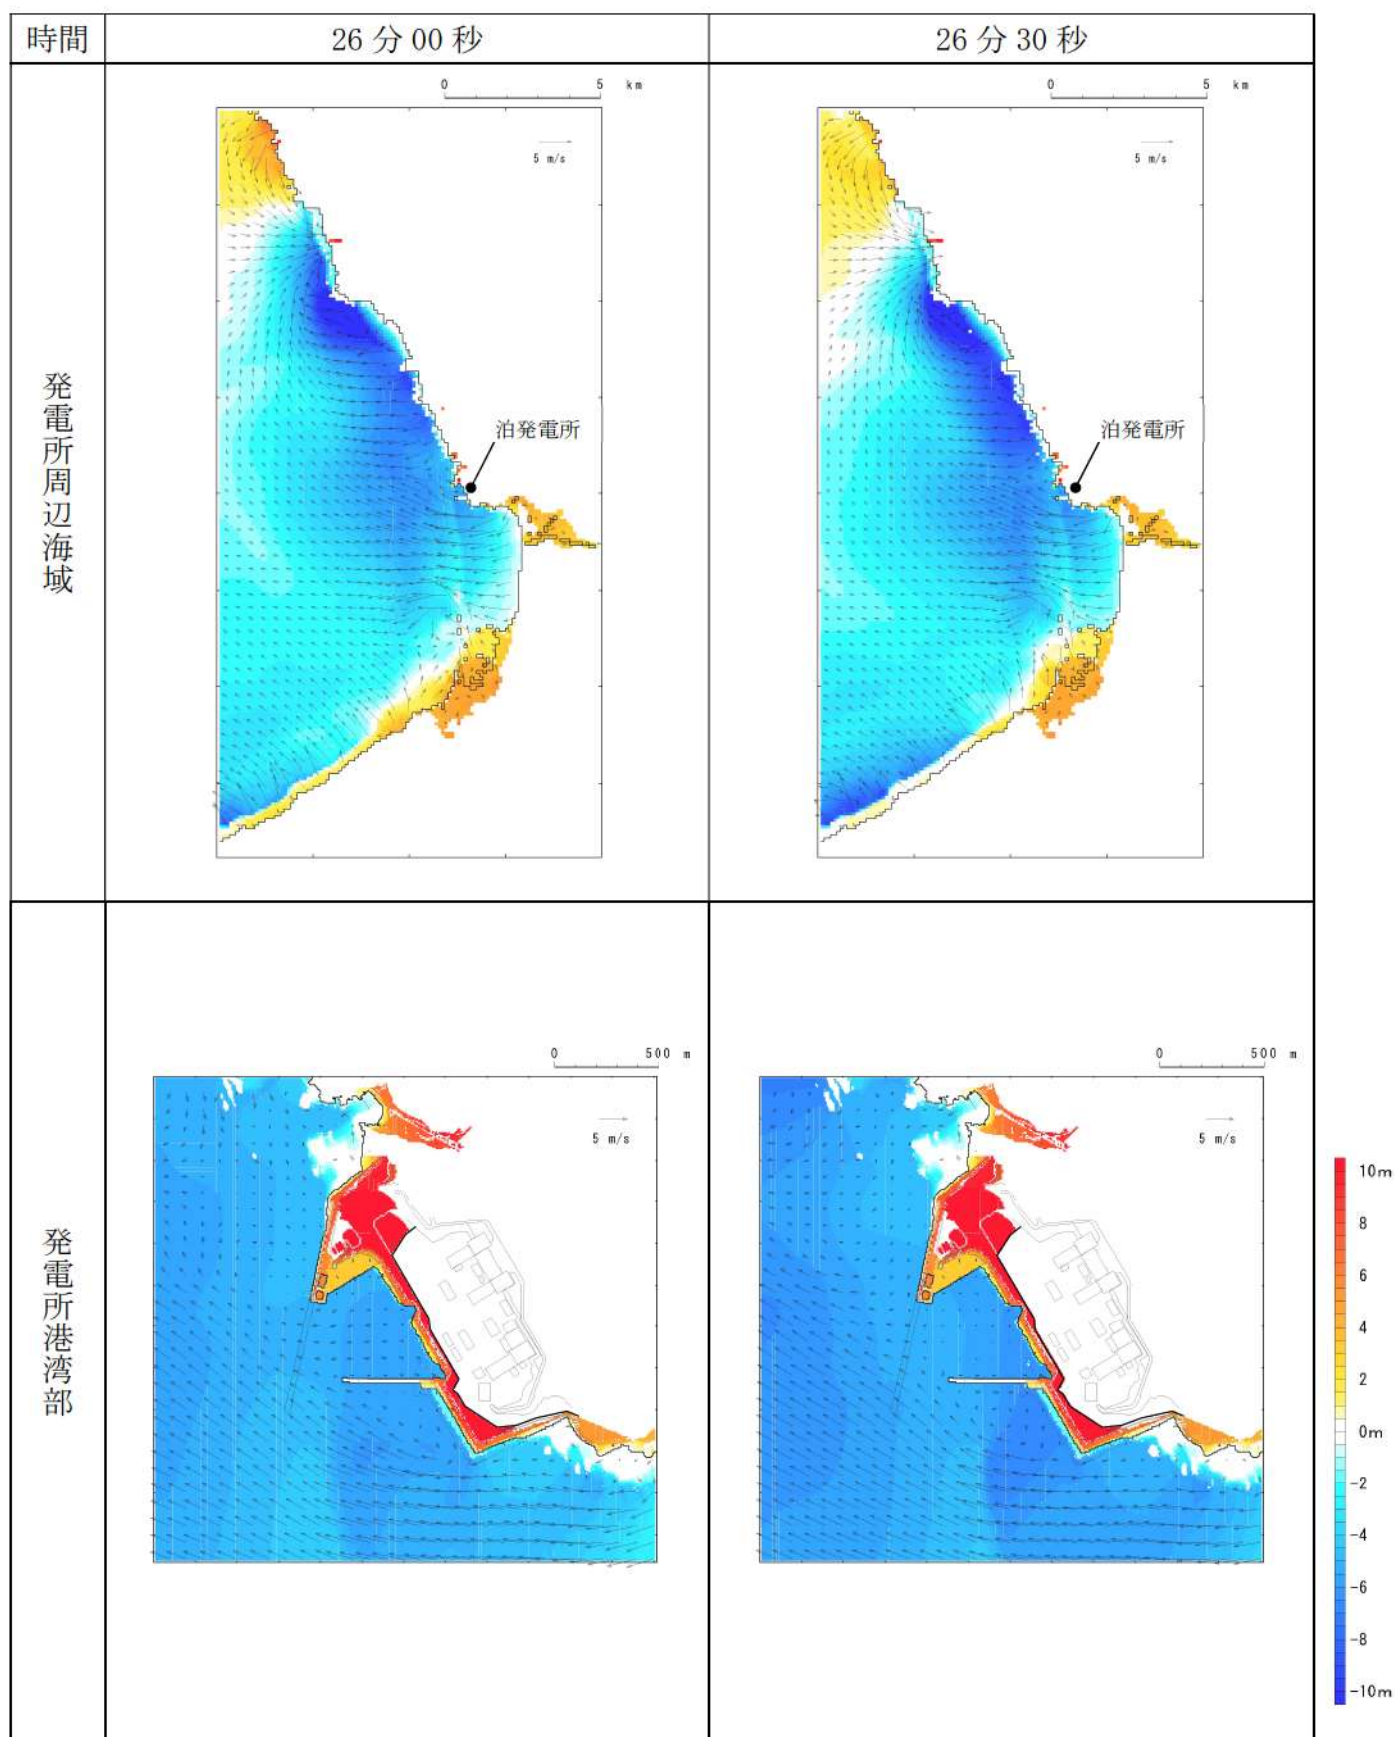
第3図-19 基準津波B（北防波堤損傷）の水位変動・流向ベクトル(19/53)

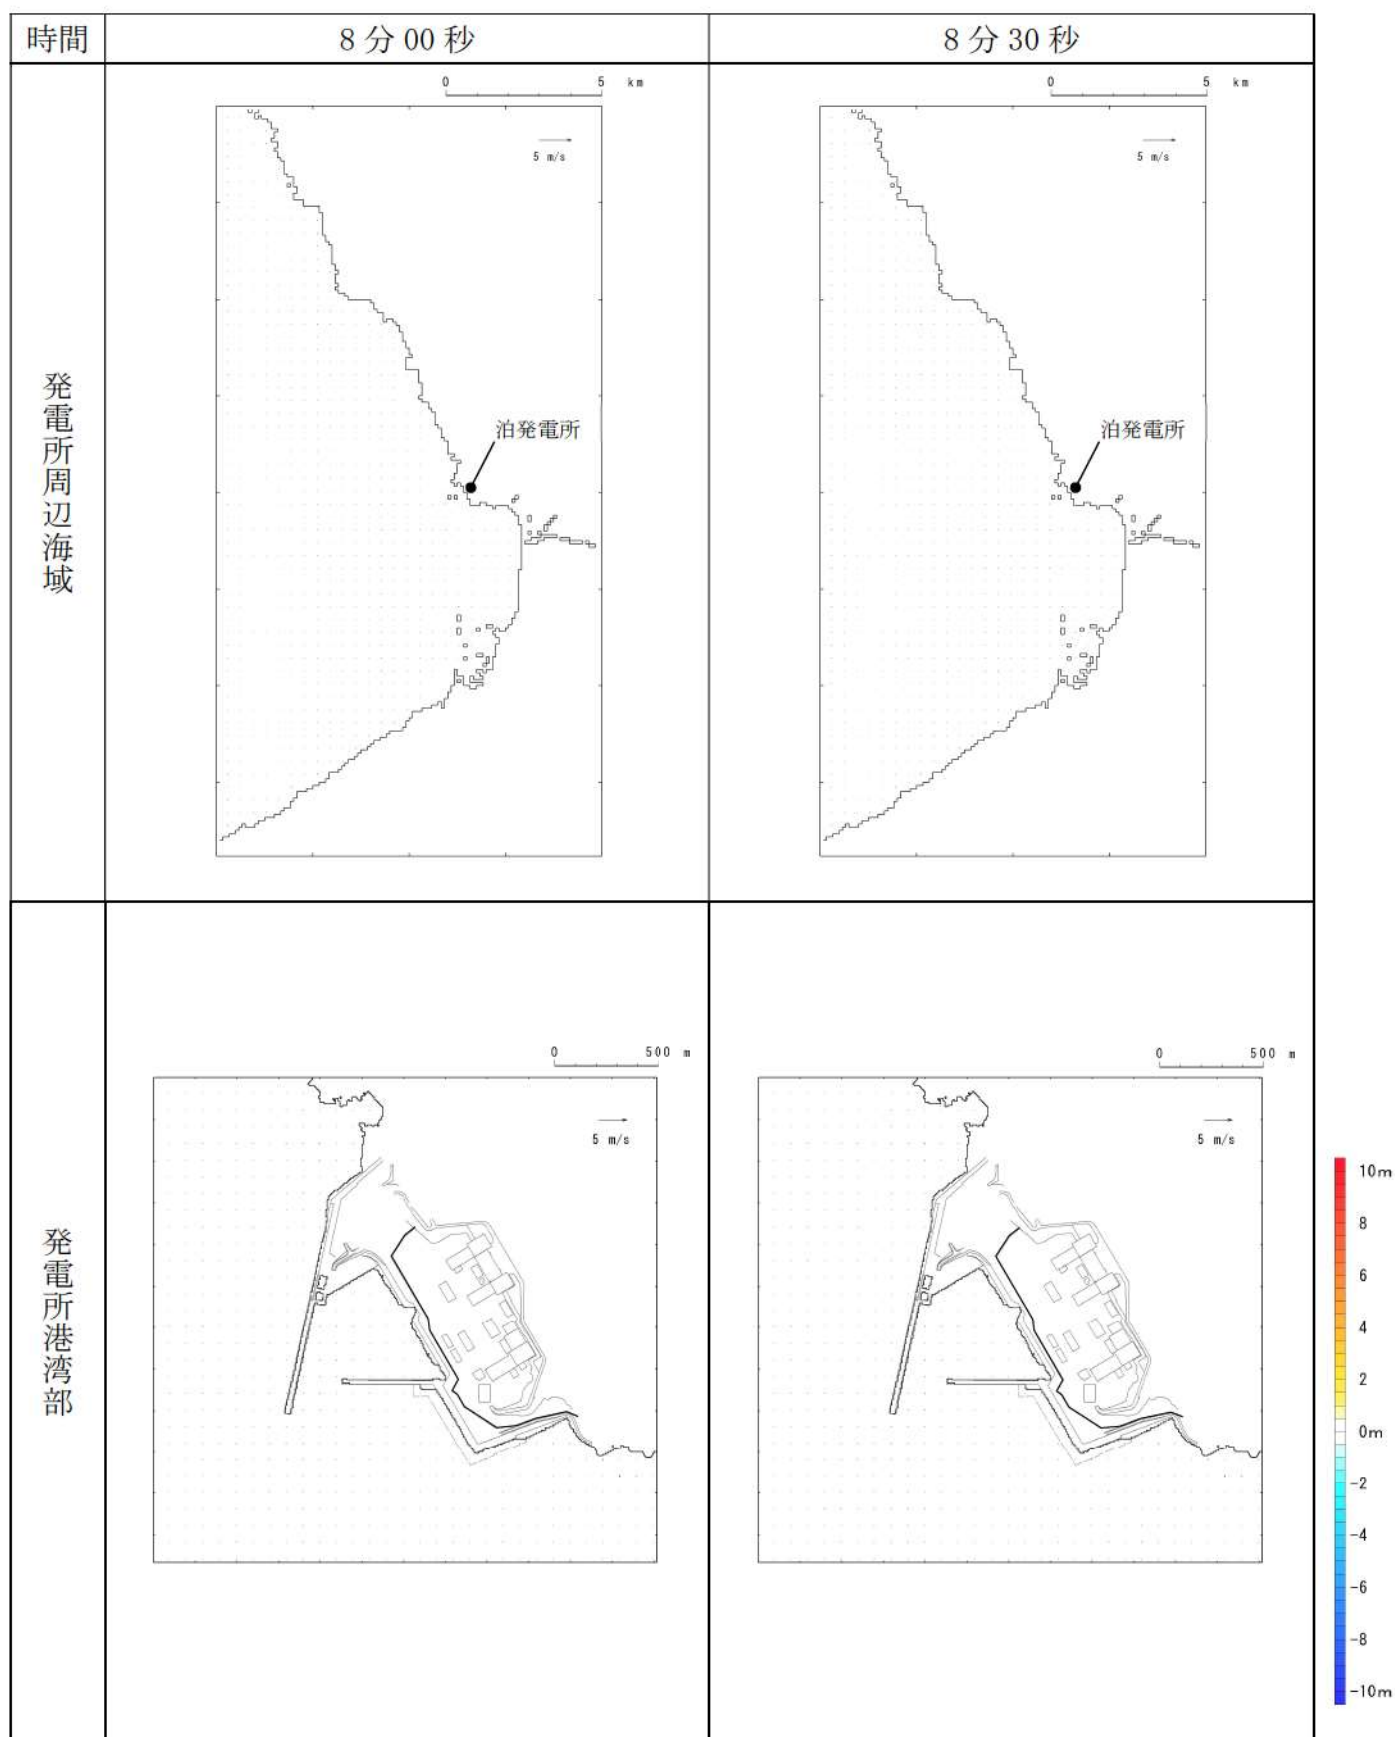
第5図-1 基準津波D（防波堤損傷なし）の水位変動・流向ベクトル(1/53)

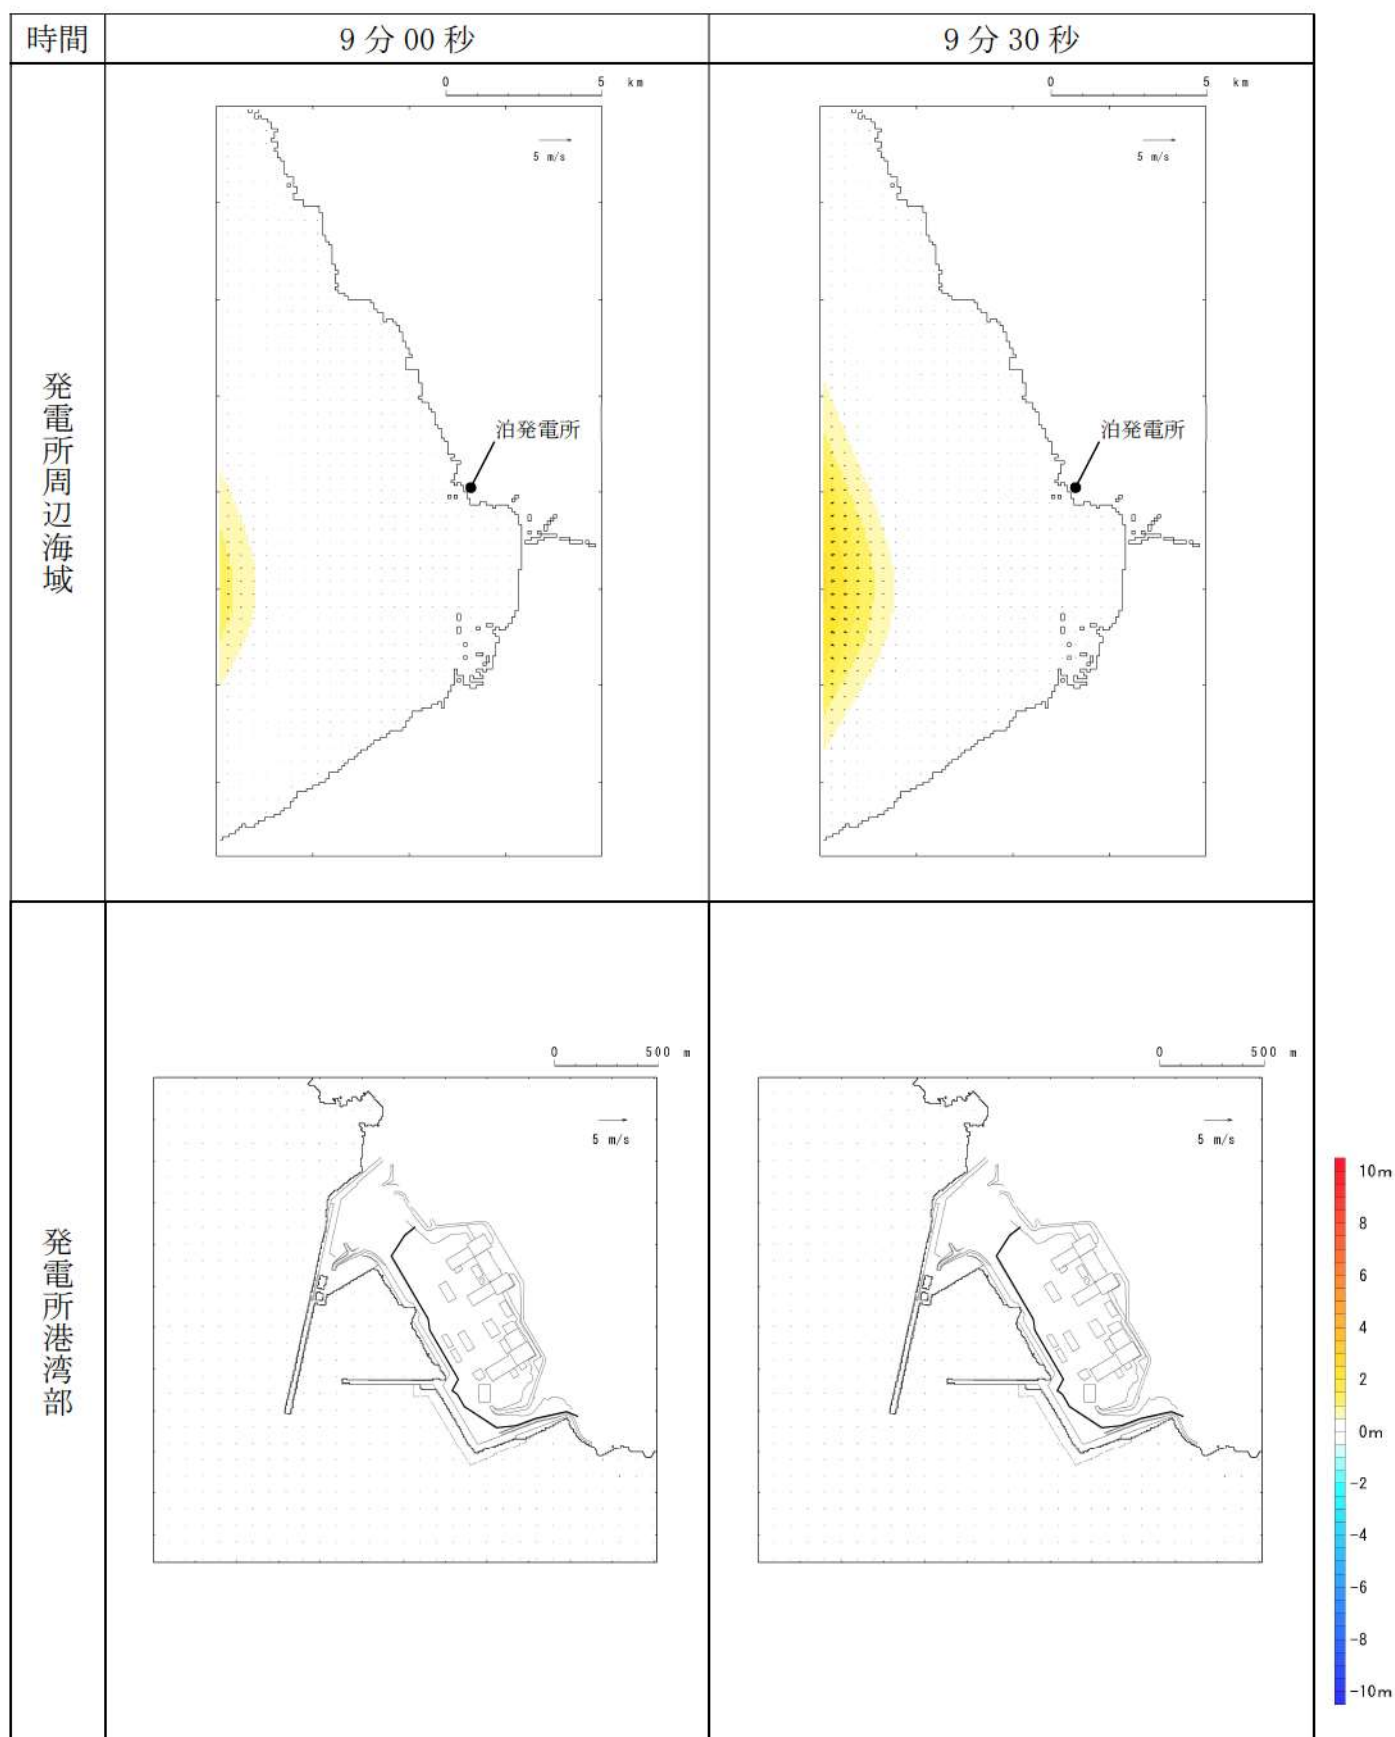
第5図-2 基準津波D（防波堤損傷なし）の水位変動・流向ベクトル(2/53)

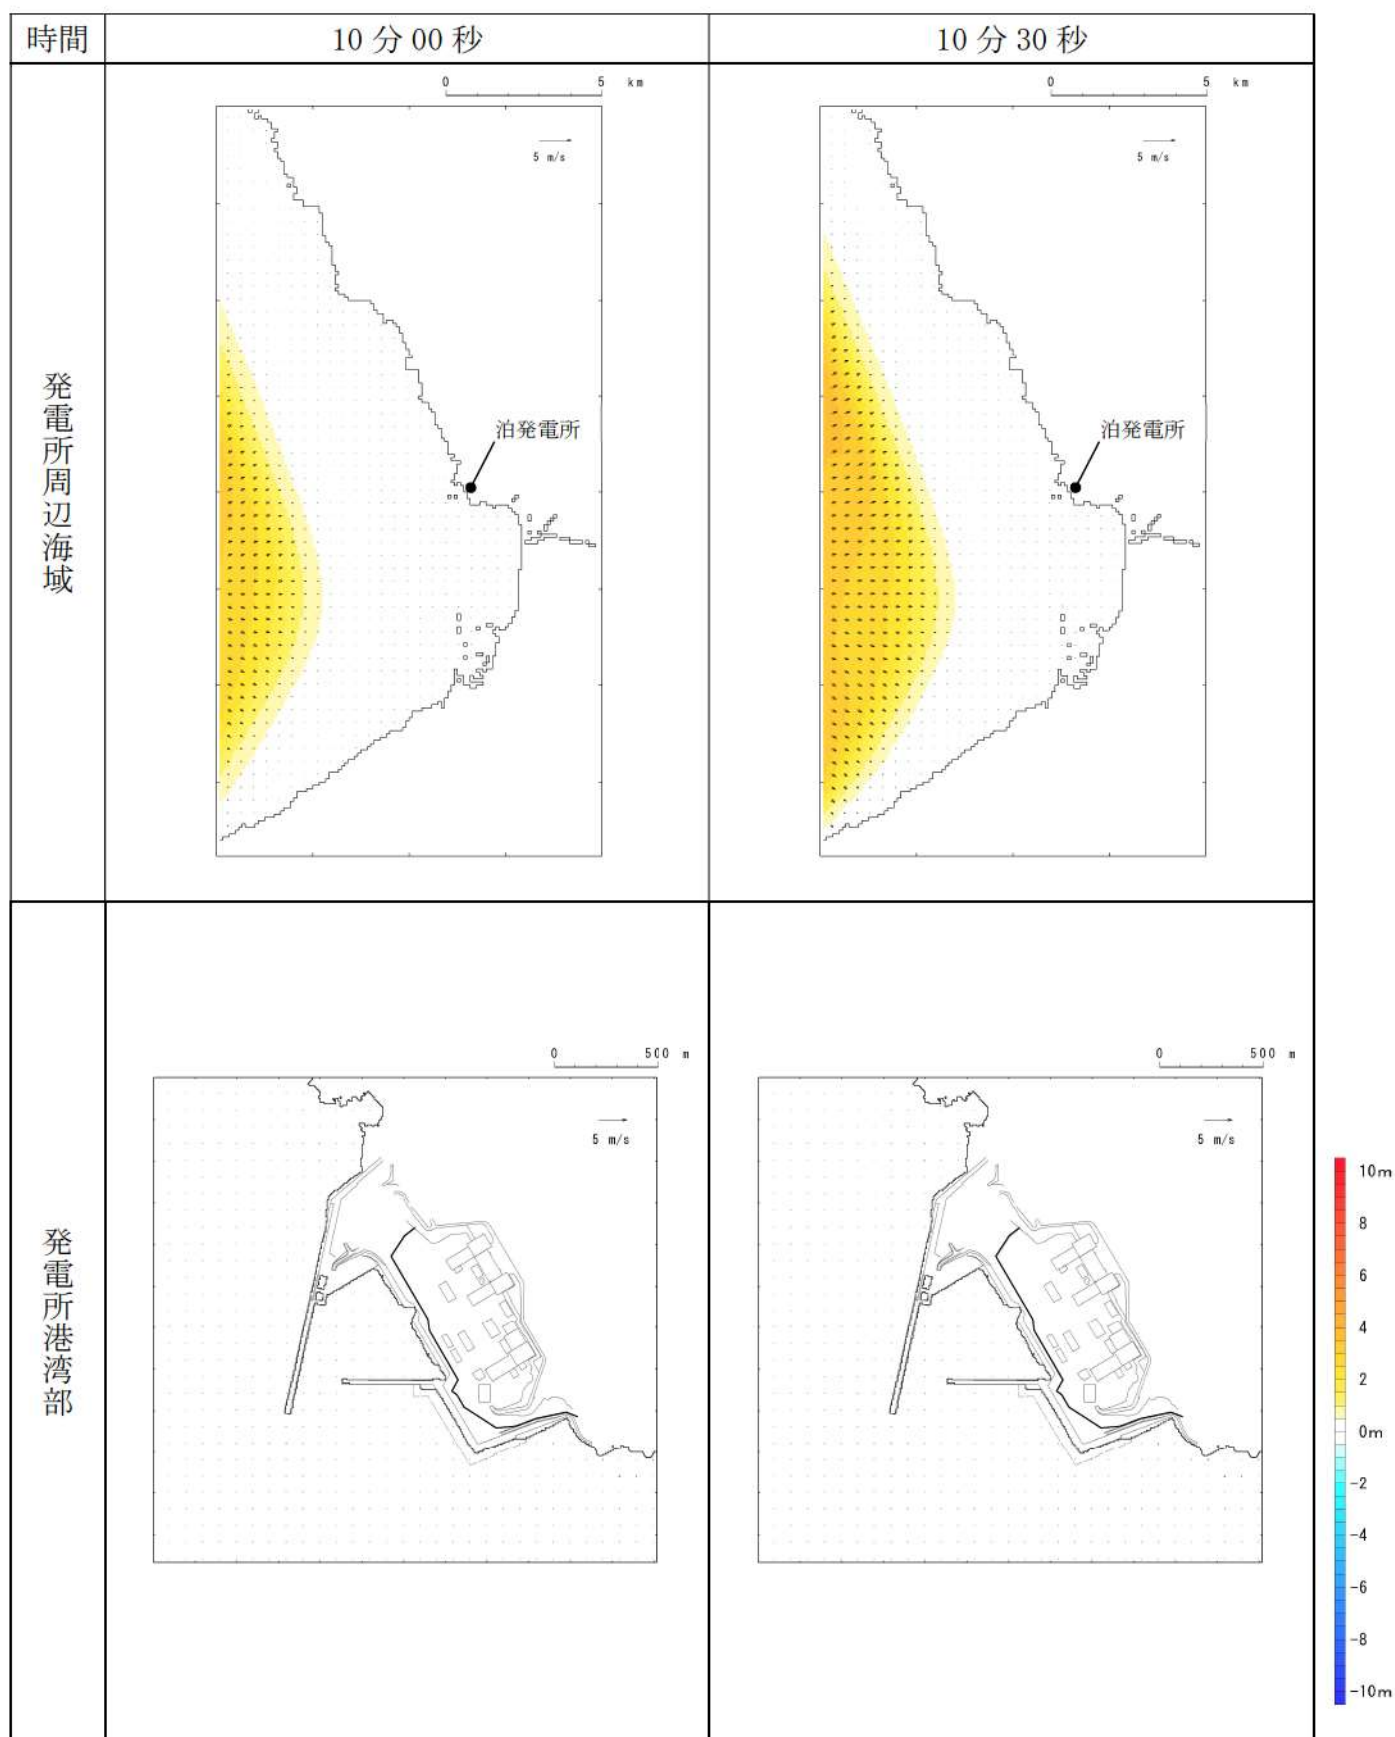
第5図-3 基準津波D（防波堤損傷なし）の水位変動・流向ベクトル(3/53)

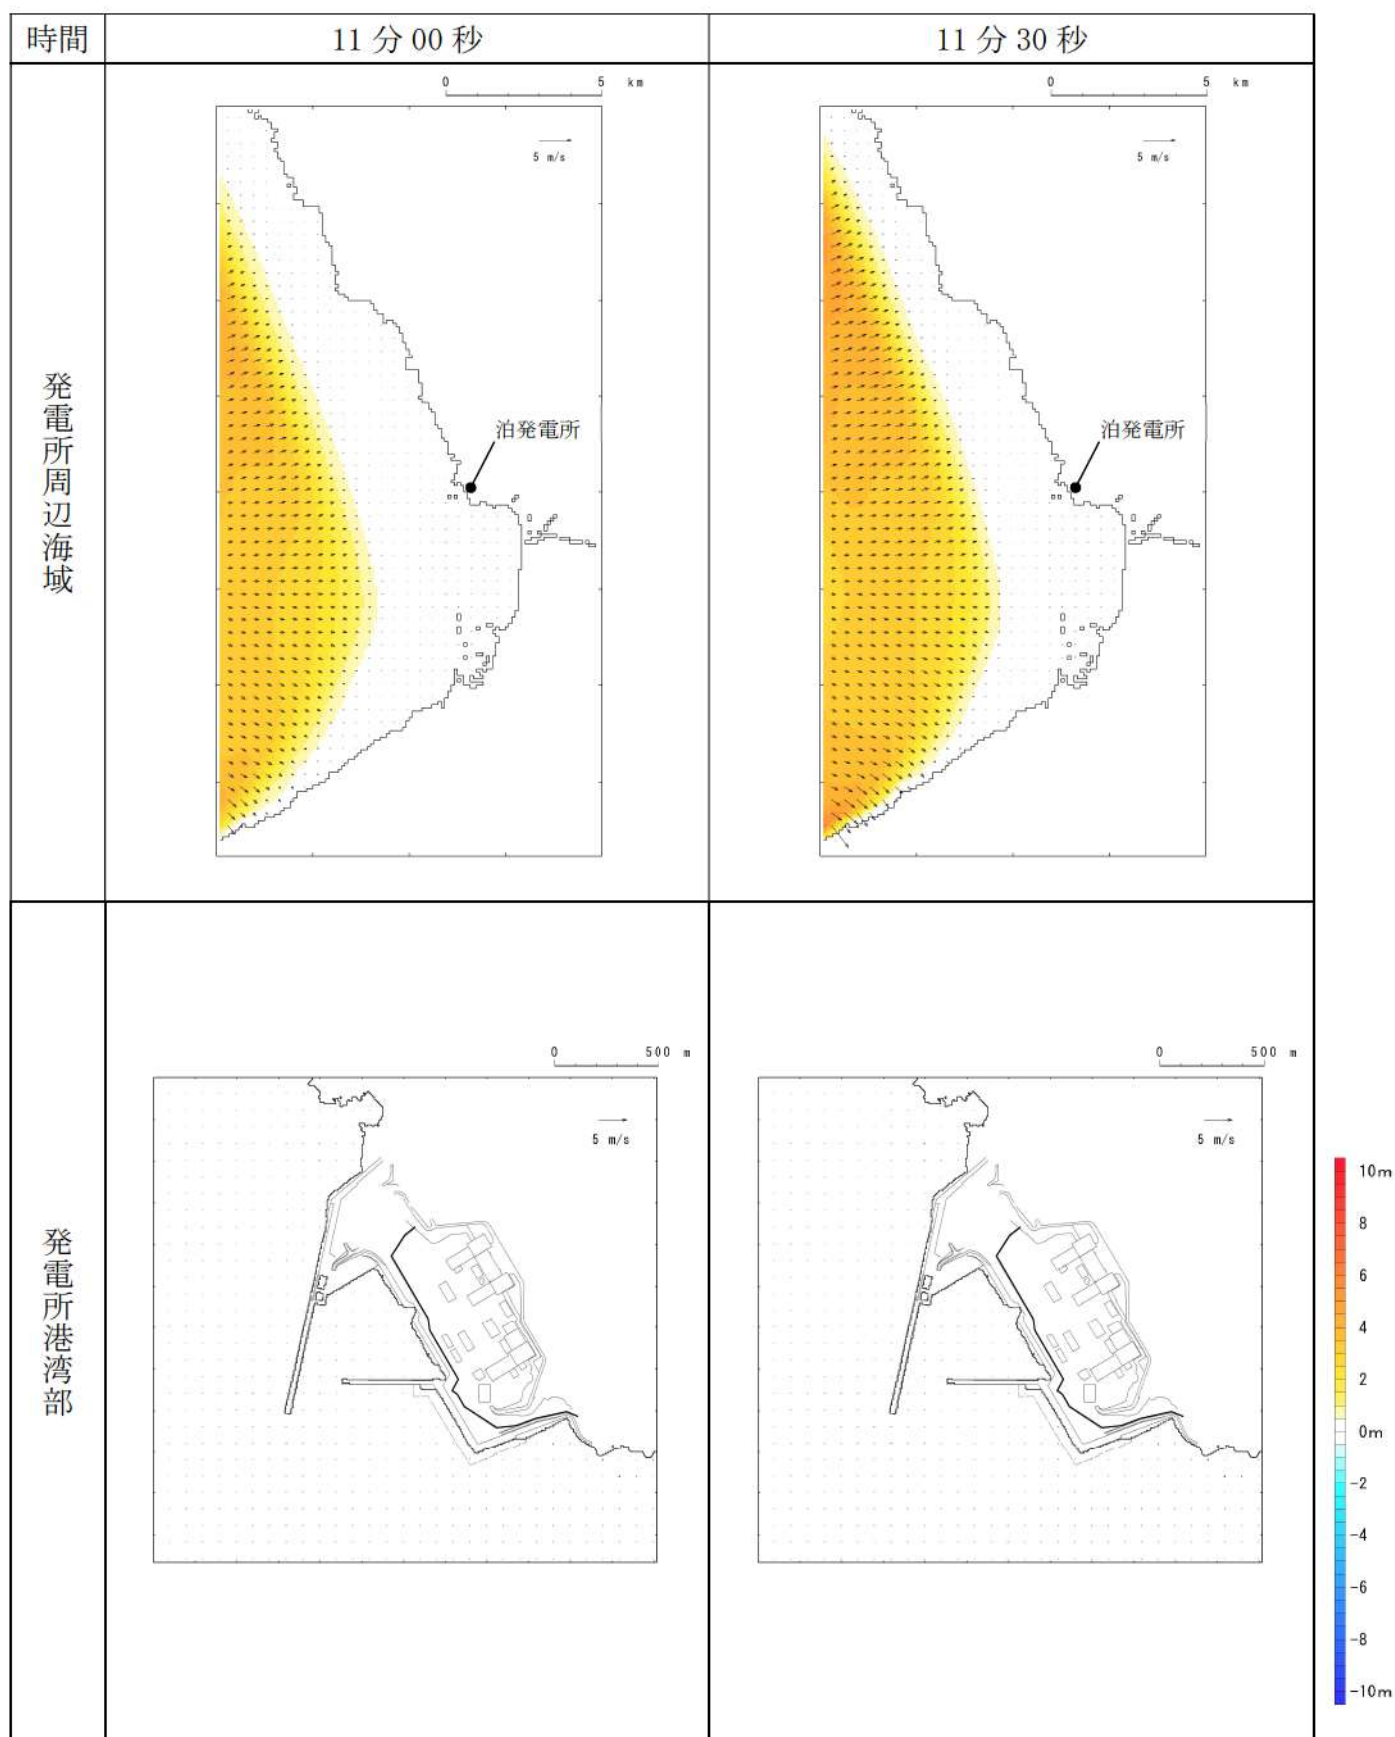
第5図-4 基準津波D（防波堤損傷なし）の水位変動・流向ベクトル(4/53)

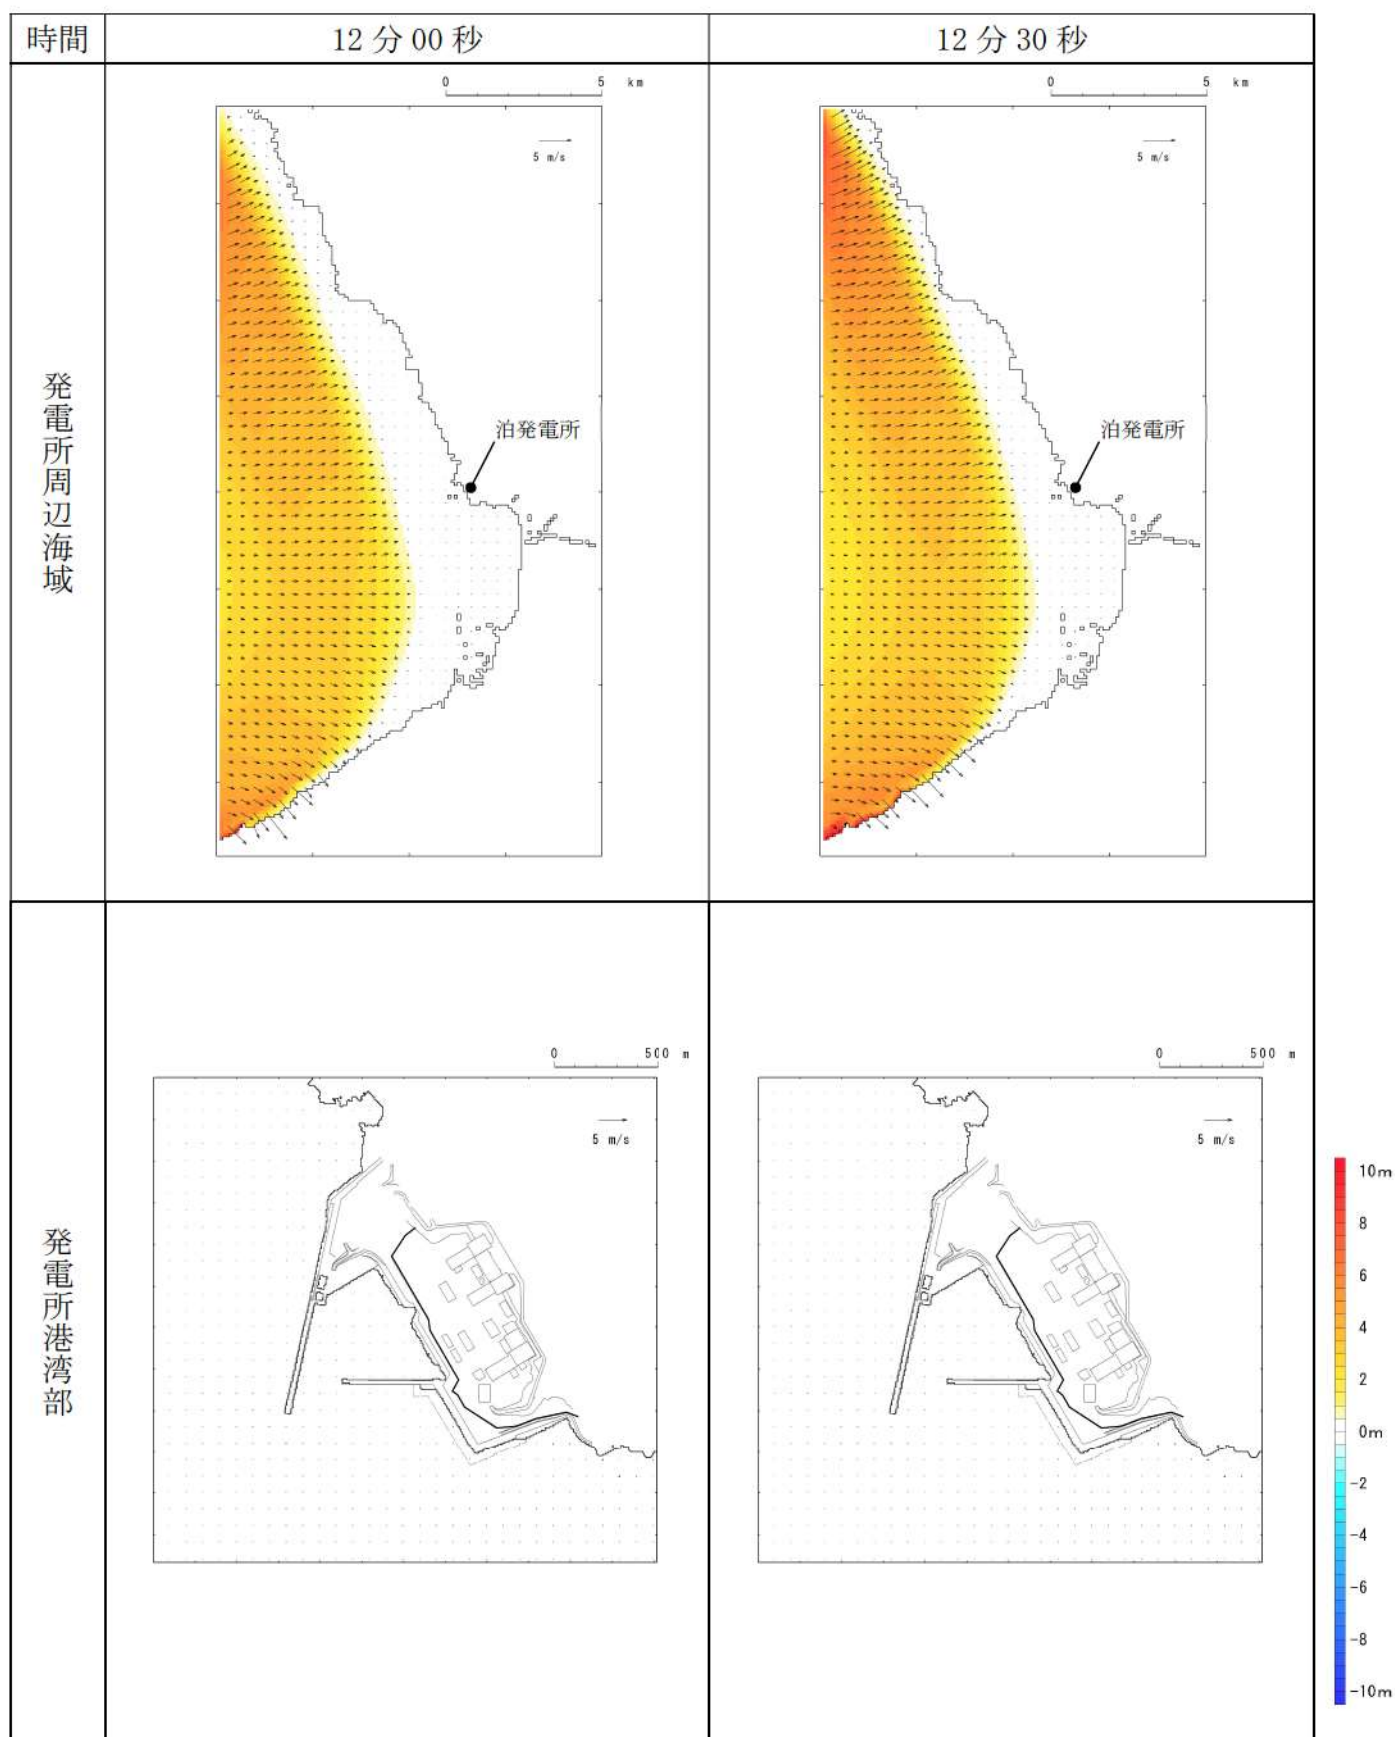
第5図-5 基準津波D（防波堤損傷なし）の水位変動・流向ベクトル(5/53)
