第3図-10 基準津波B（北防波堤損傷）の水位変動・流向ベクトル(10/53)

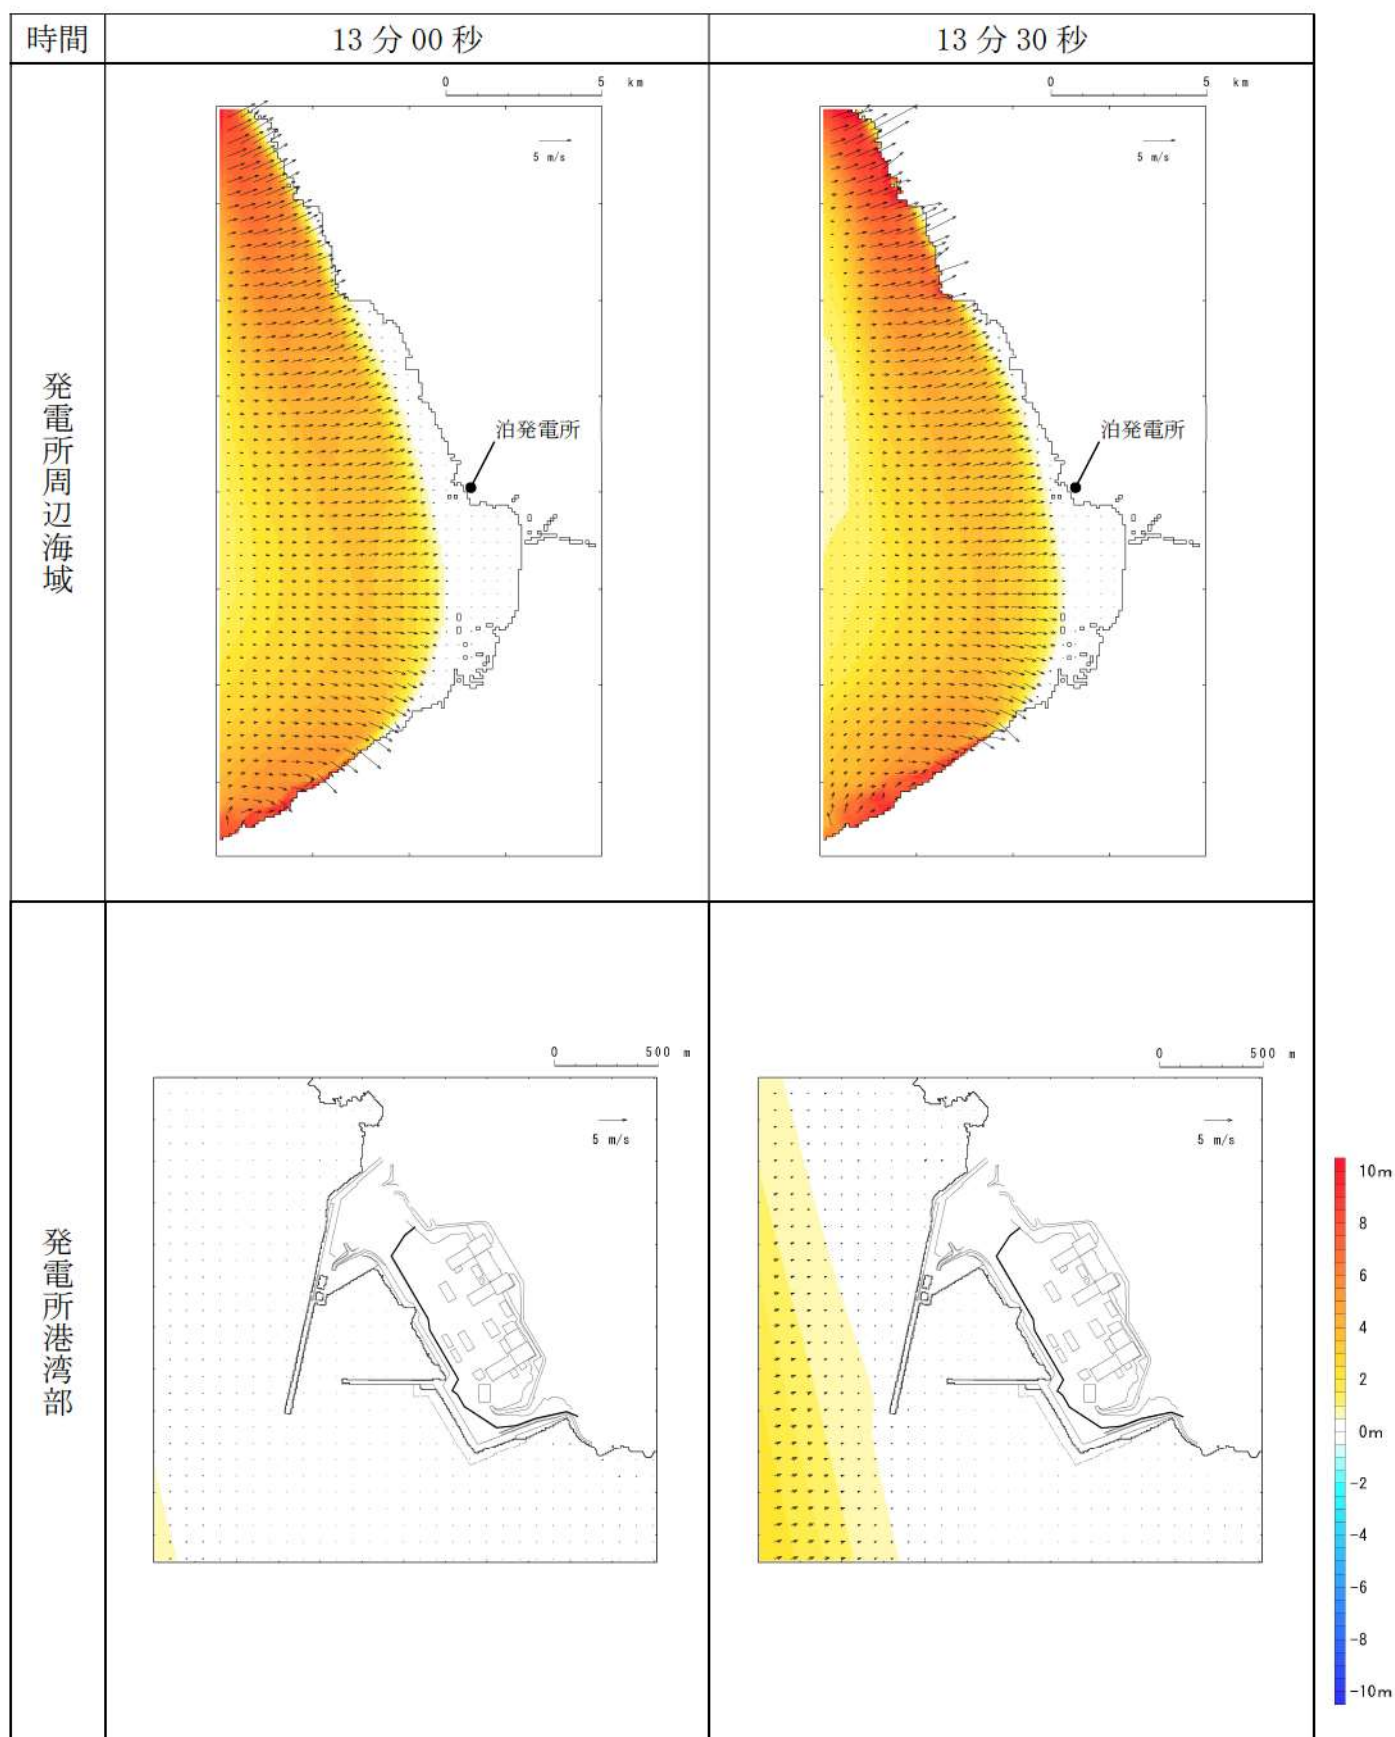
第5図-6 基準津波D（防波堤損傷なし）の水位変動・流向ベクトル(6/53)

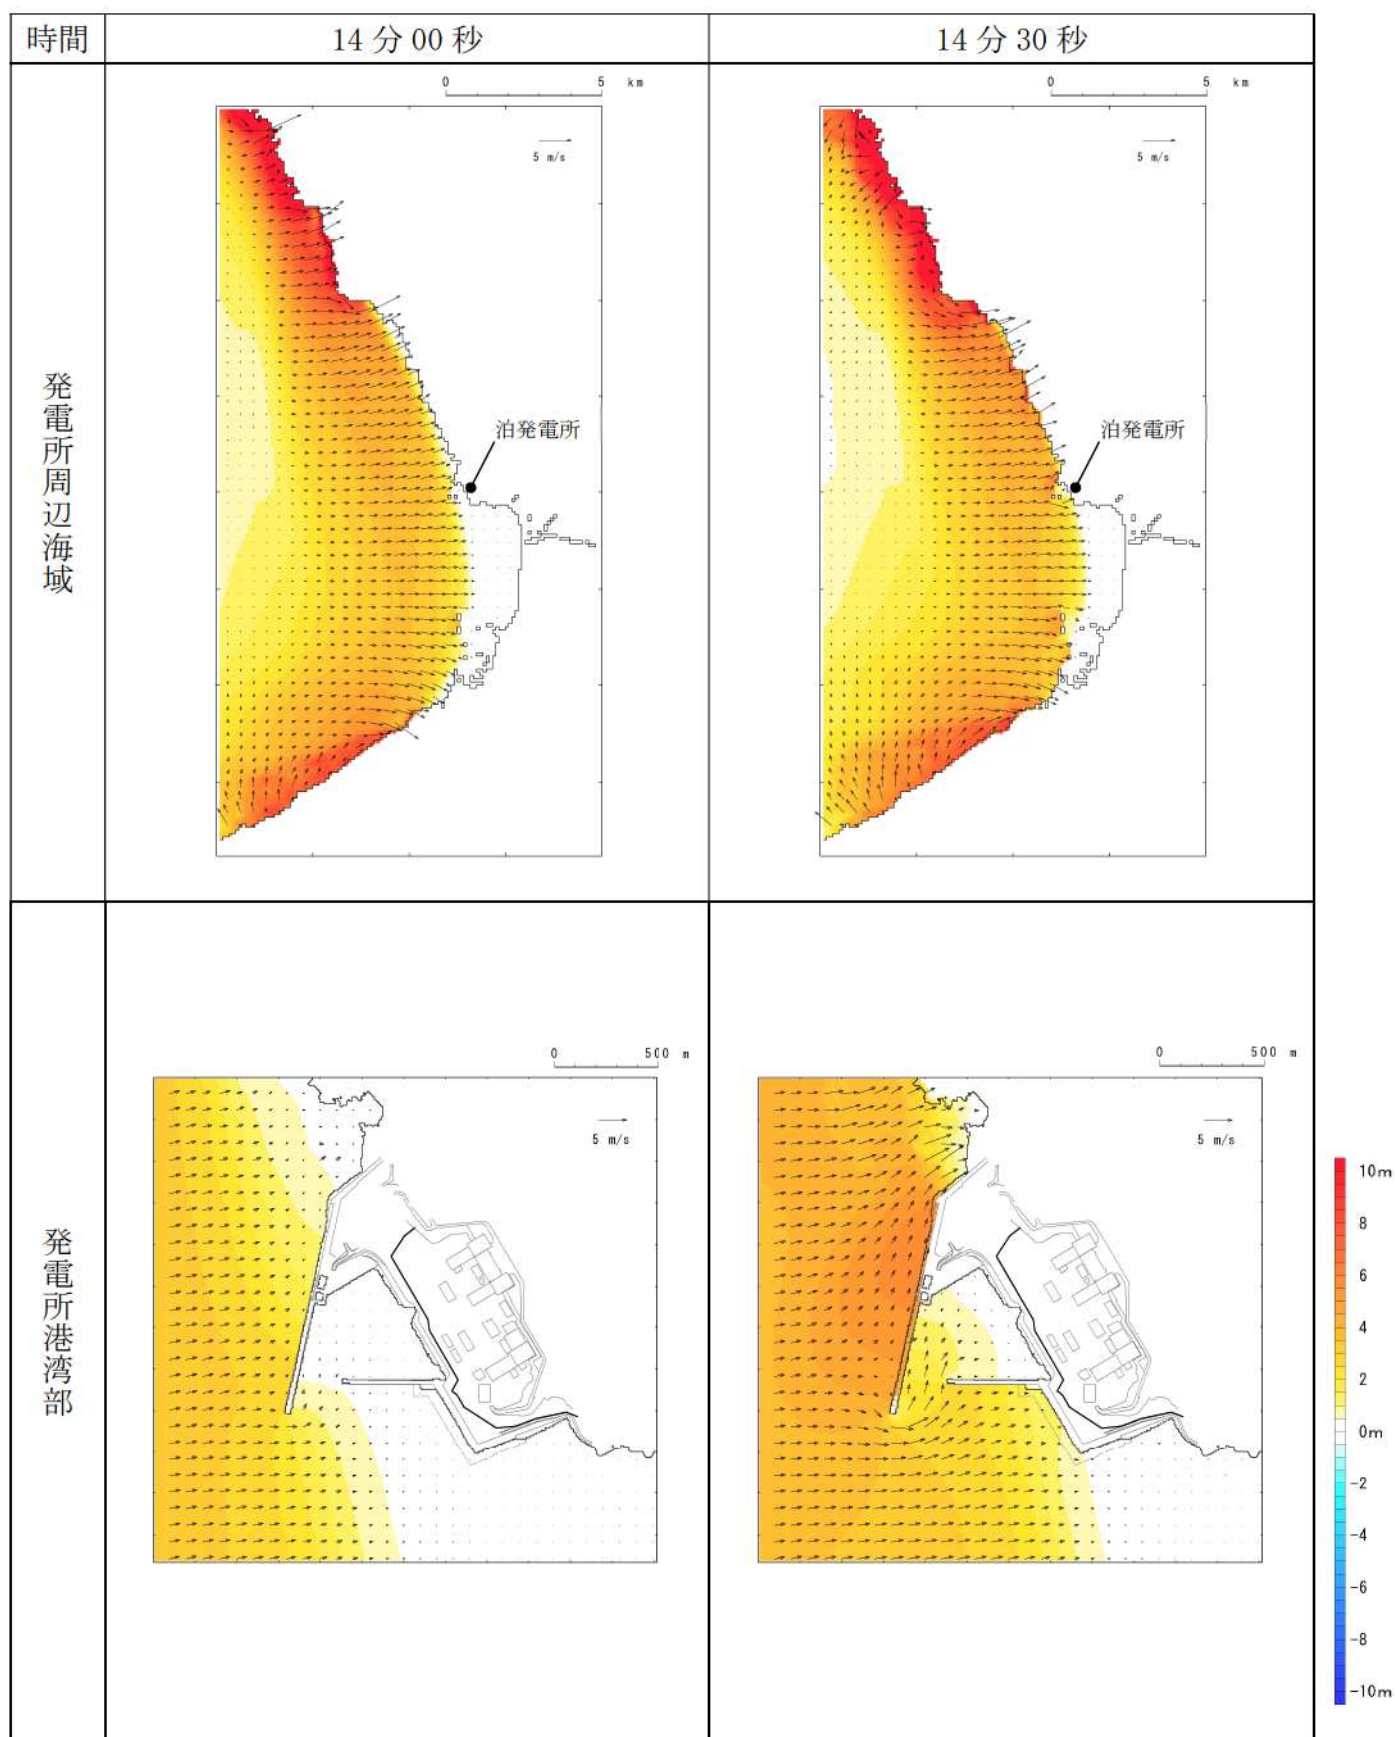
第5図-7 基準津波D（防波堤損傷なし）の水位変動・流向ベクトル(7/53)
