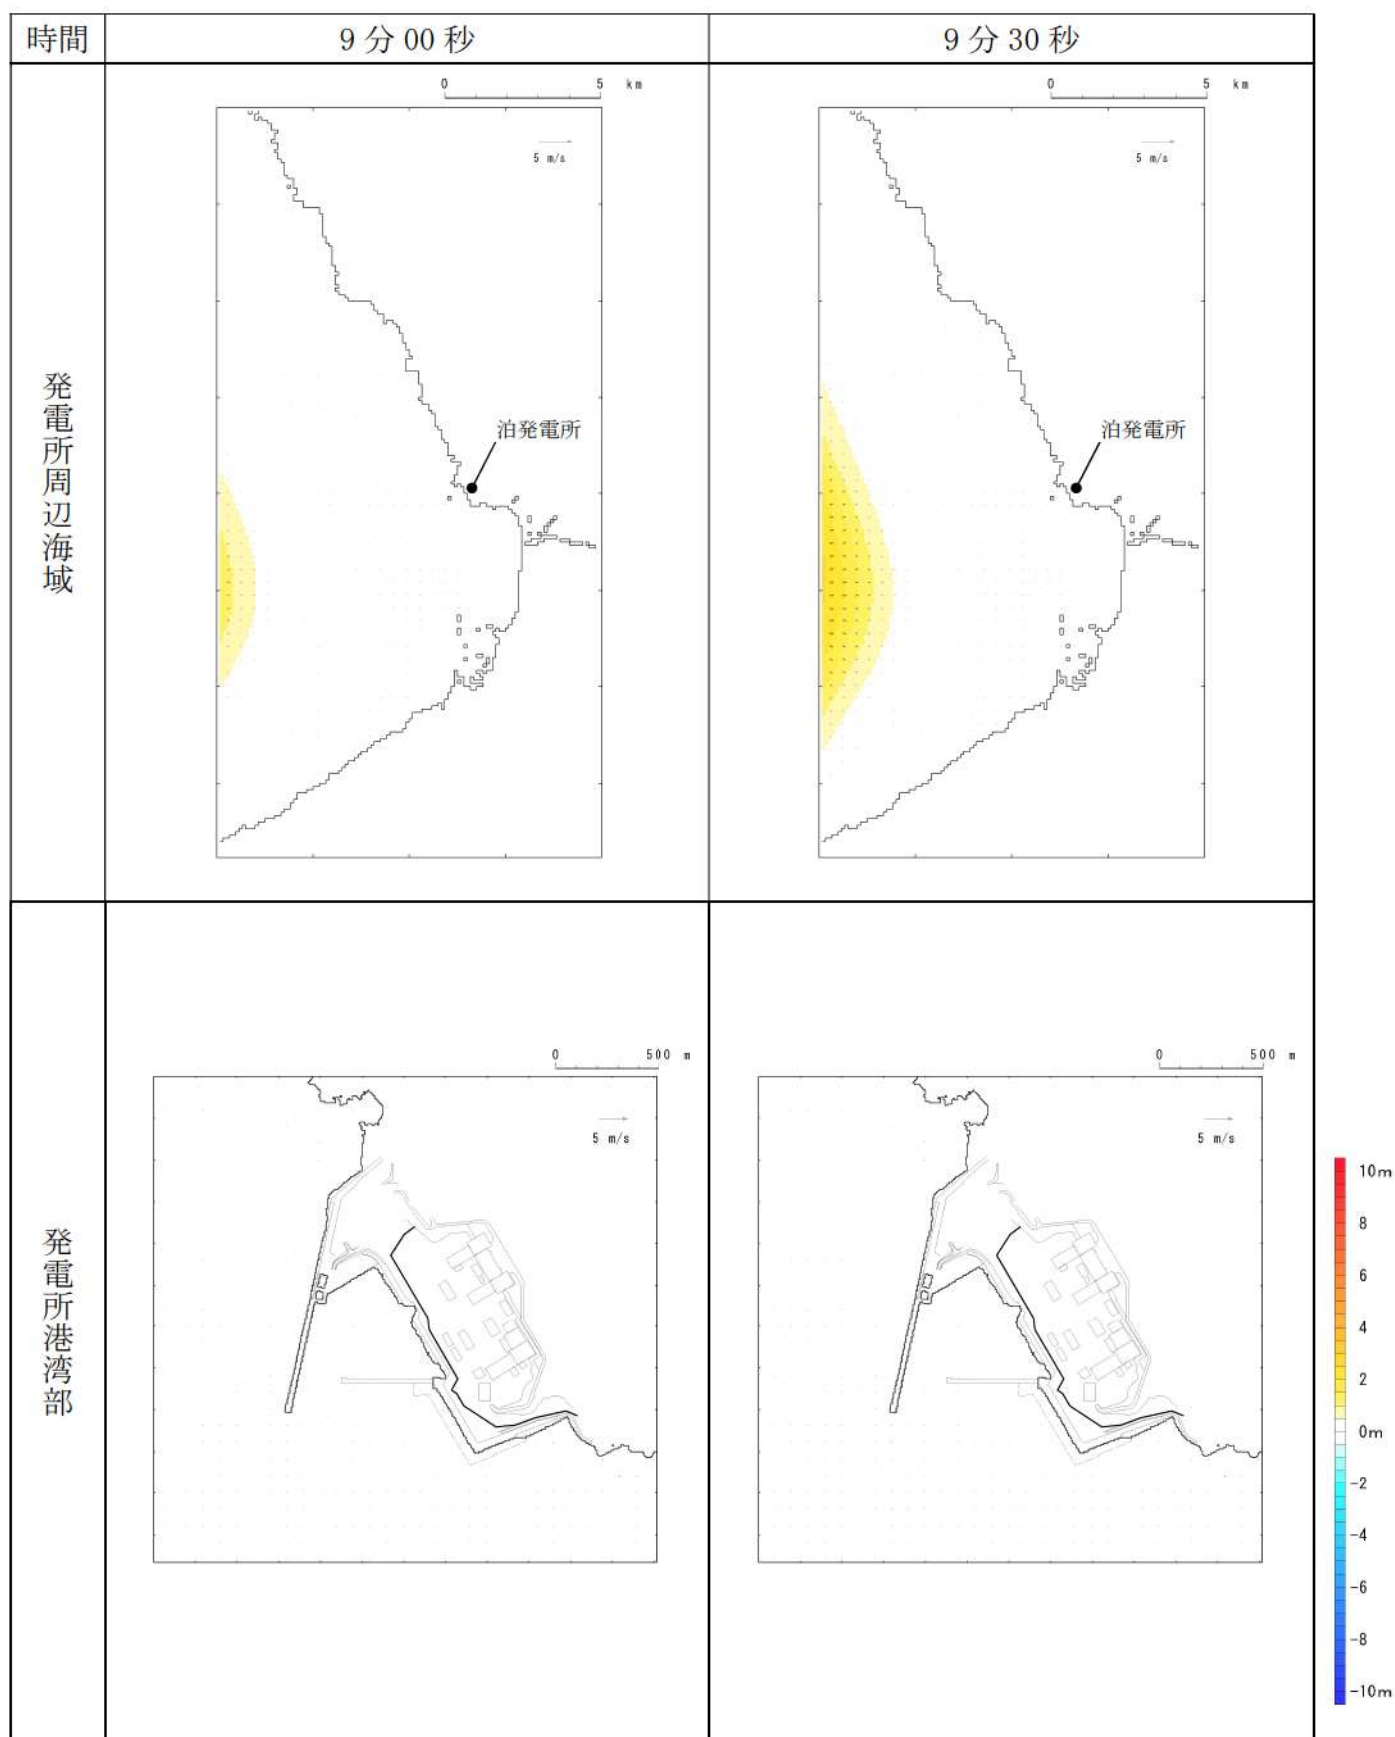
第 7 図-1 基準津波 D（南防波堤損傷）の水位変動・流向ベクトル (1/53)

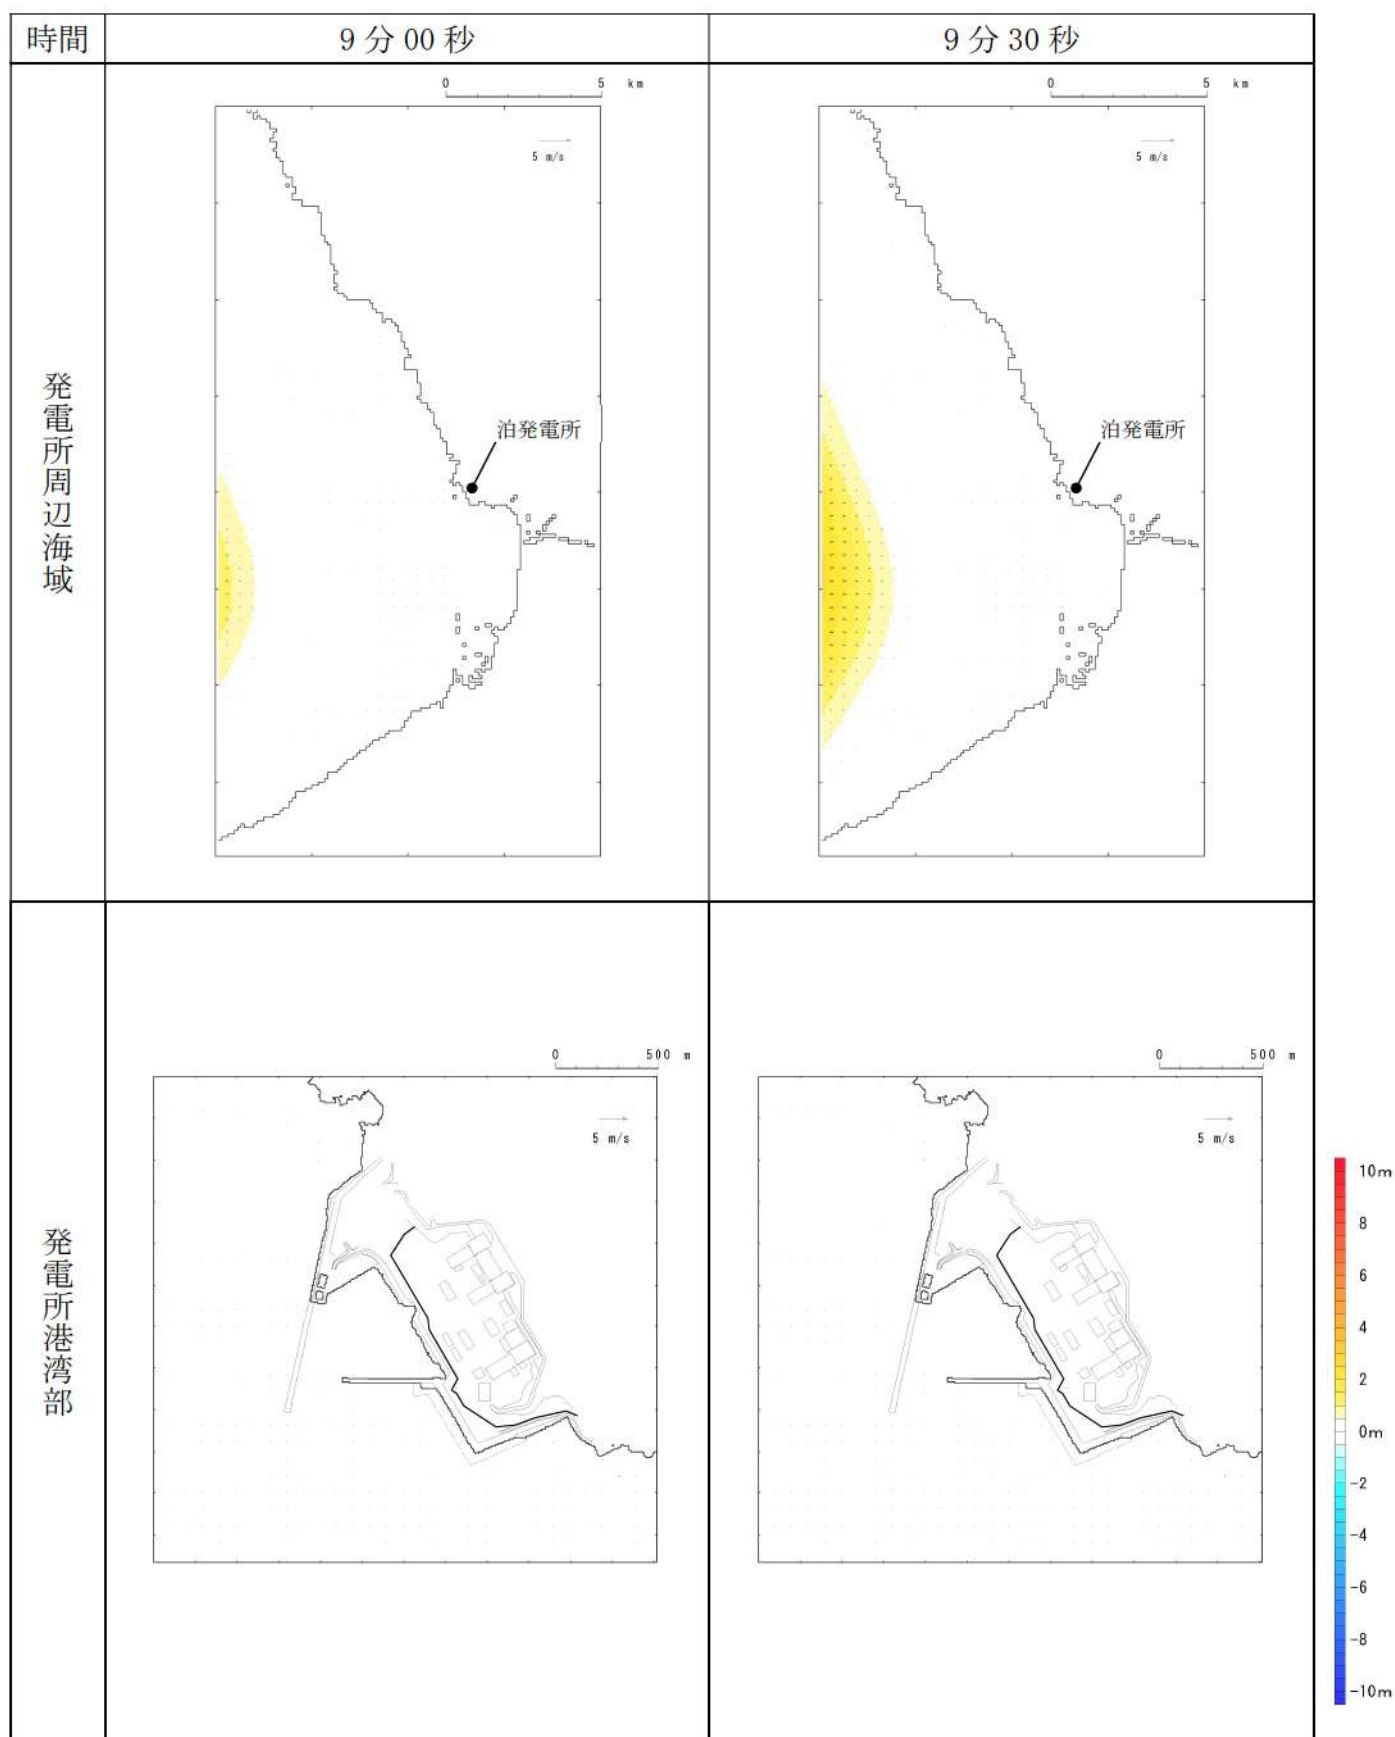
第 8 図- 1 基準津波 D（北防波堤損傷）の水位変動・流向ベクトル (1/53)

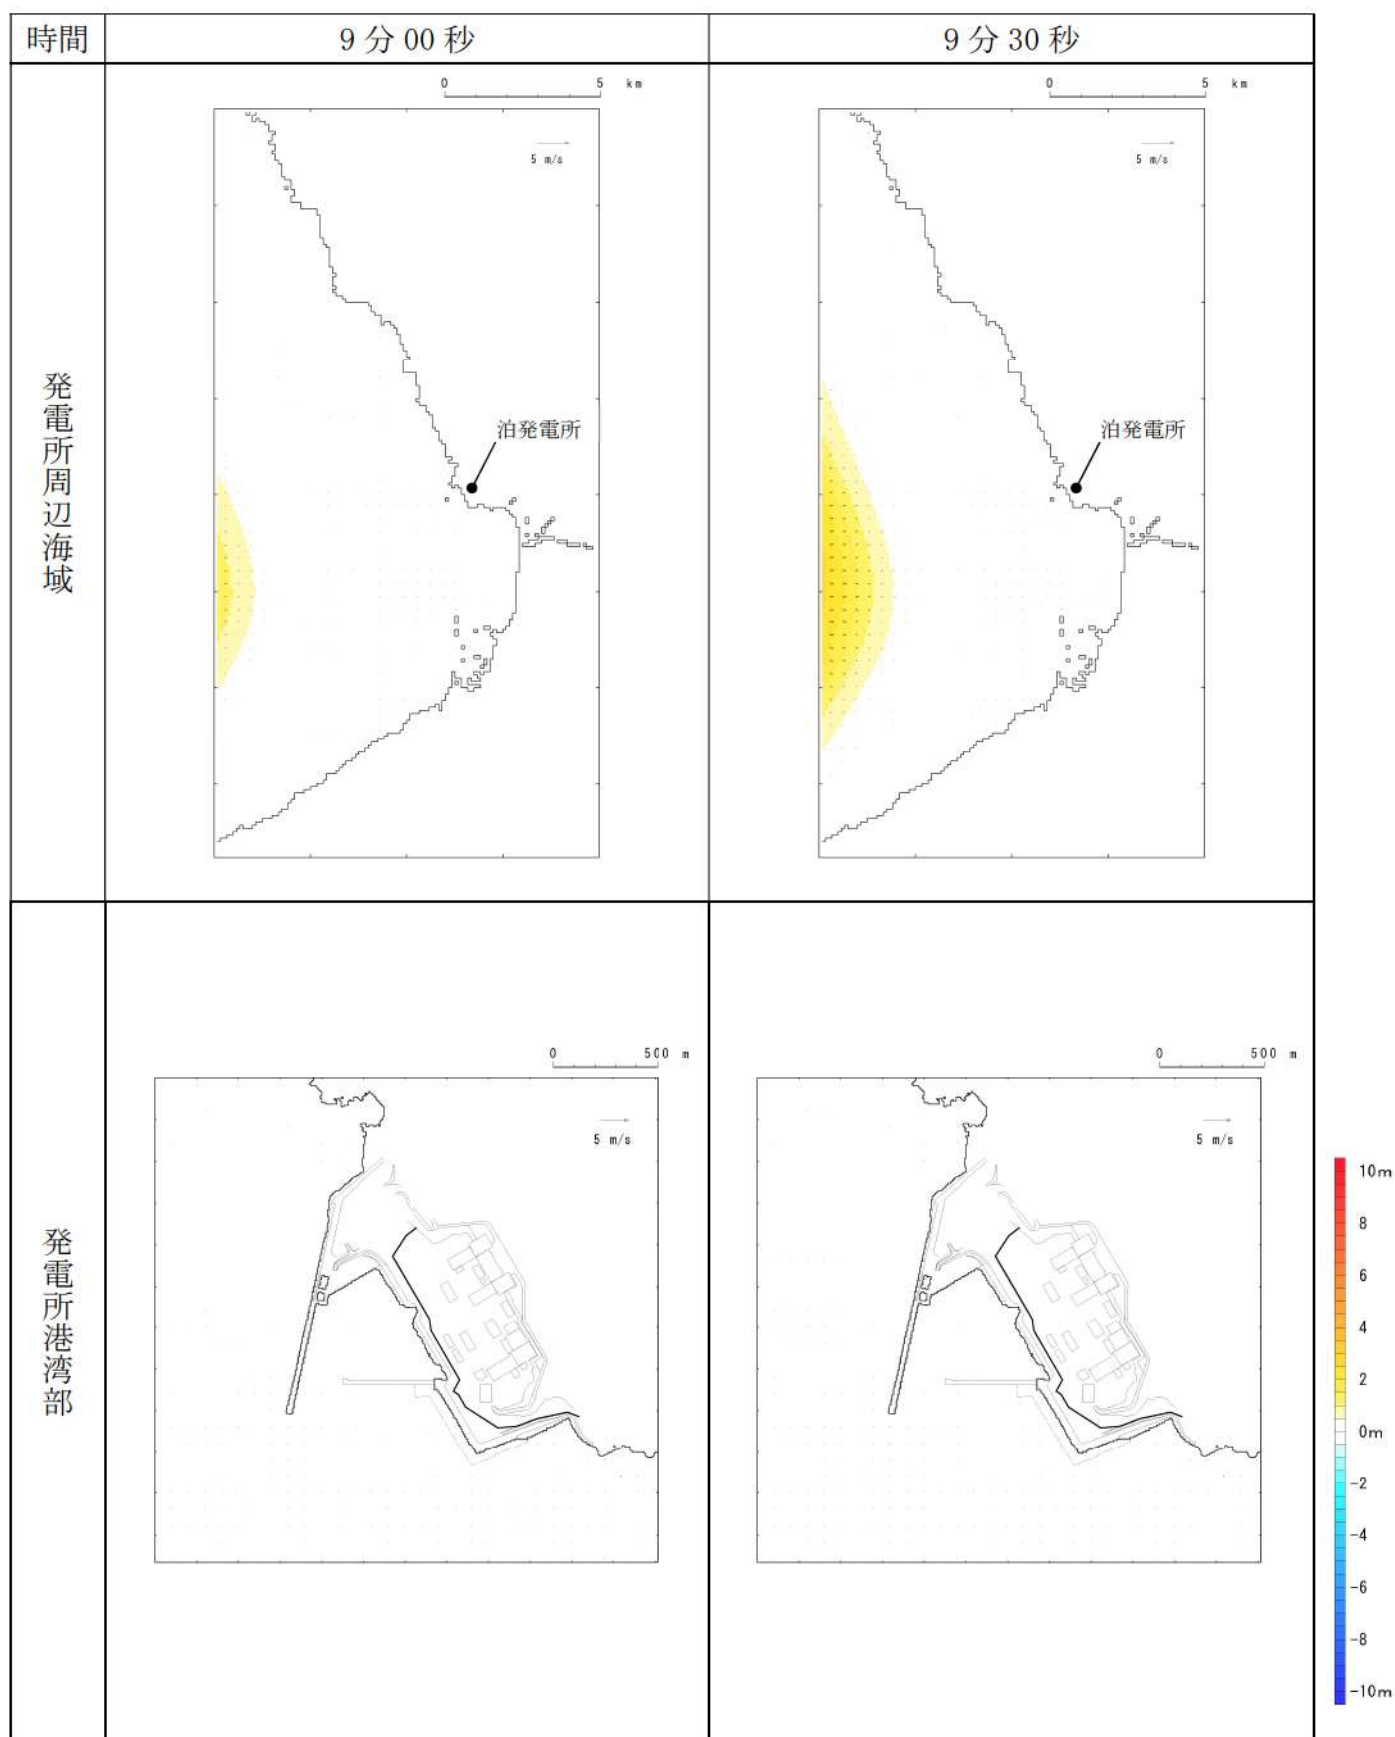
第 10 図-1 基準津波 E（南防波堤損傷）の水位変動・流向ベクトル(1/53)
