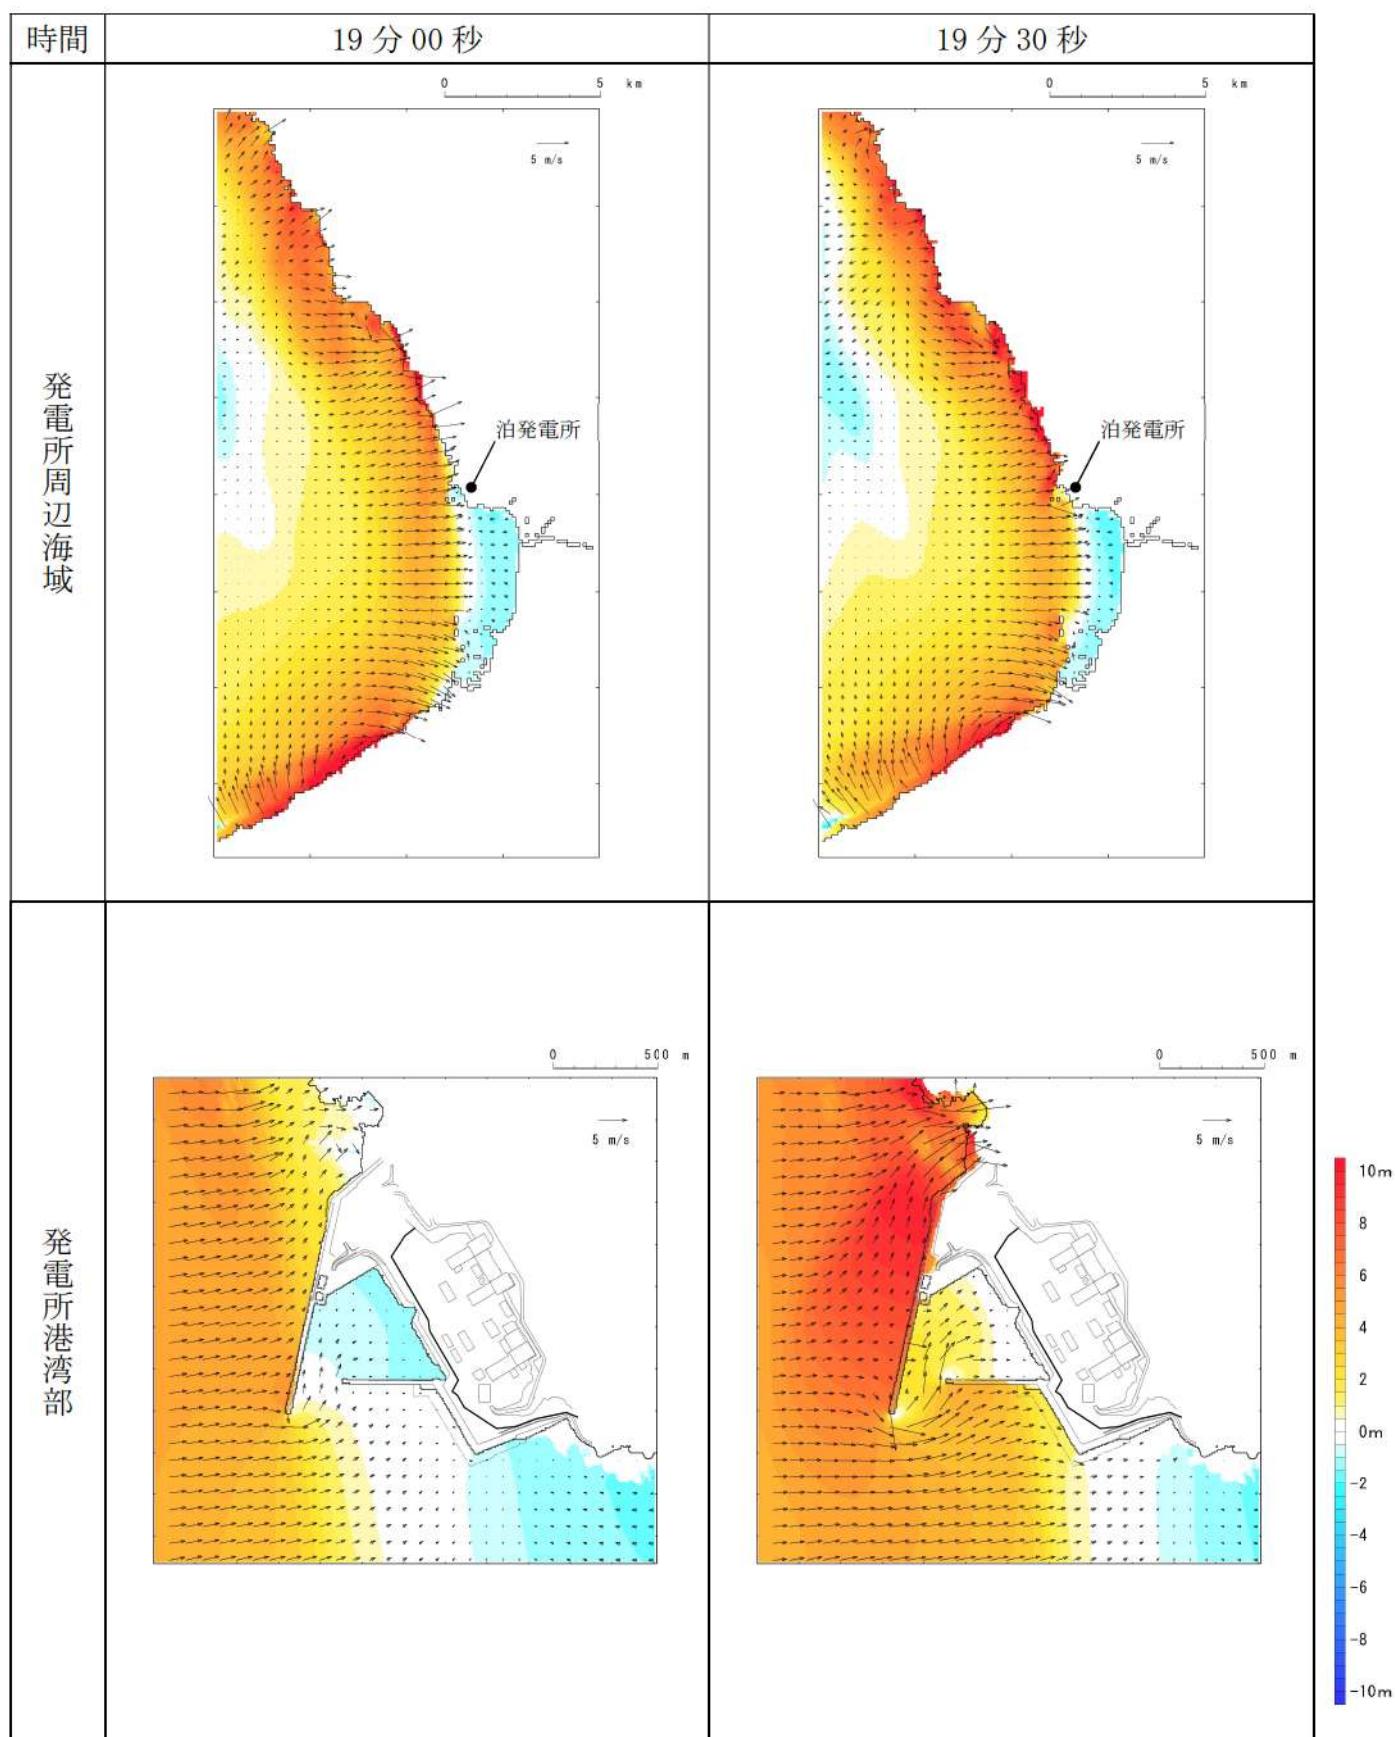
第 15 図-8 基準津波 I (防波堤損傷なし) の水位変動・流向ベクトル (8/50)

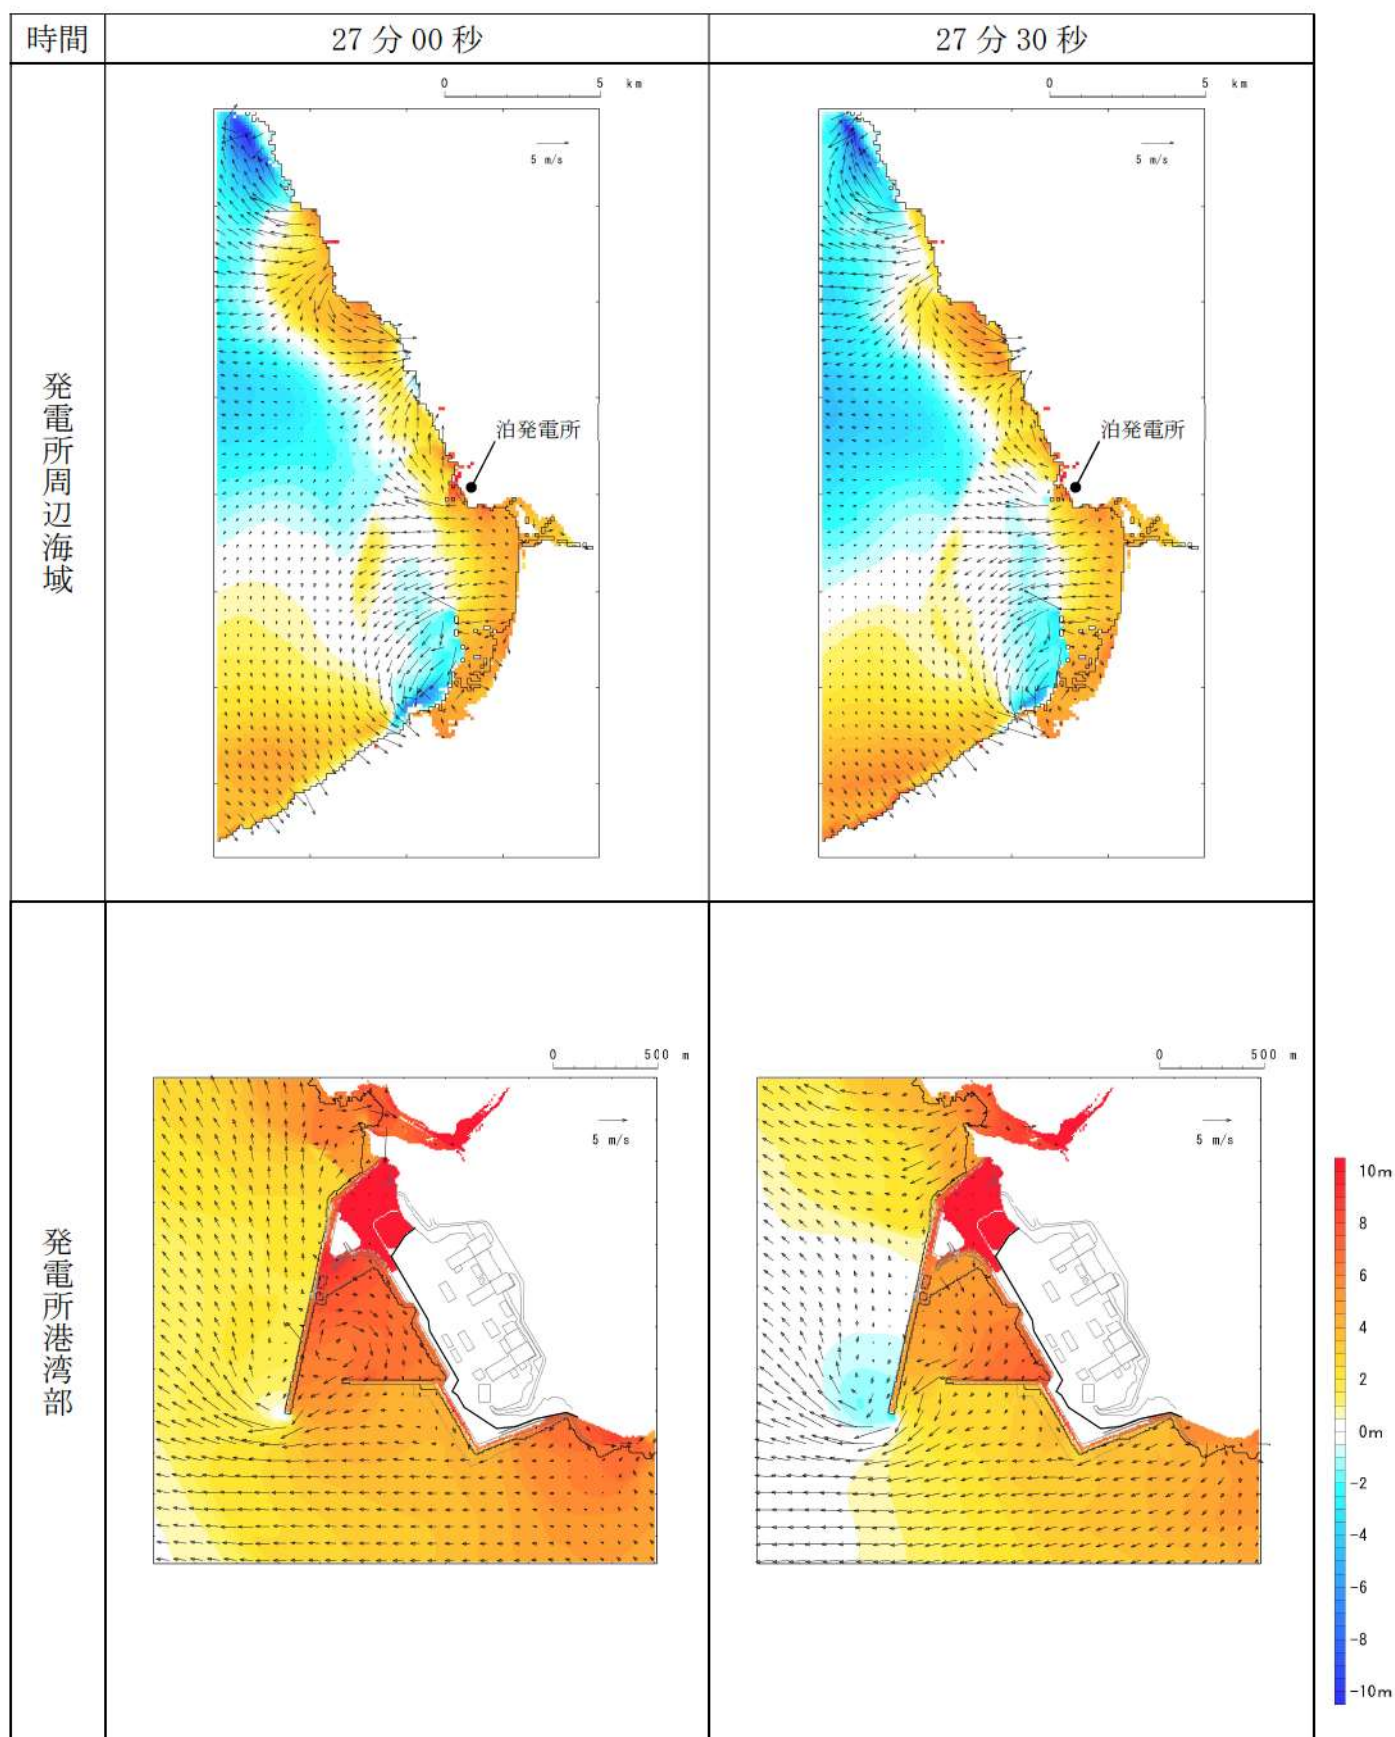
第 15 図-16 基準津波 I（防波堤損傷なし）の水位変動・流向ベクトル(16/50)

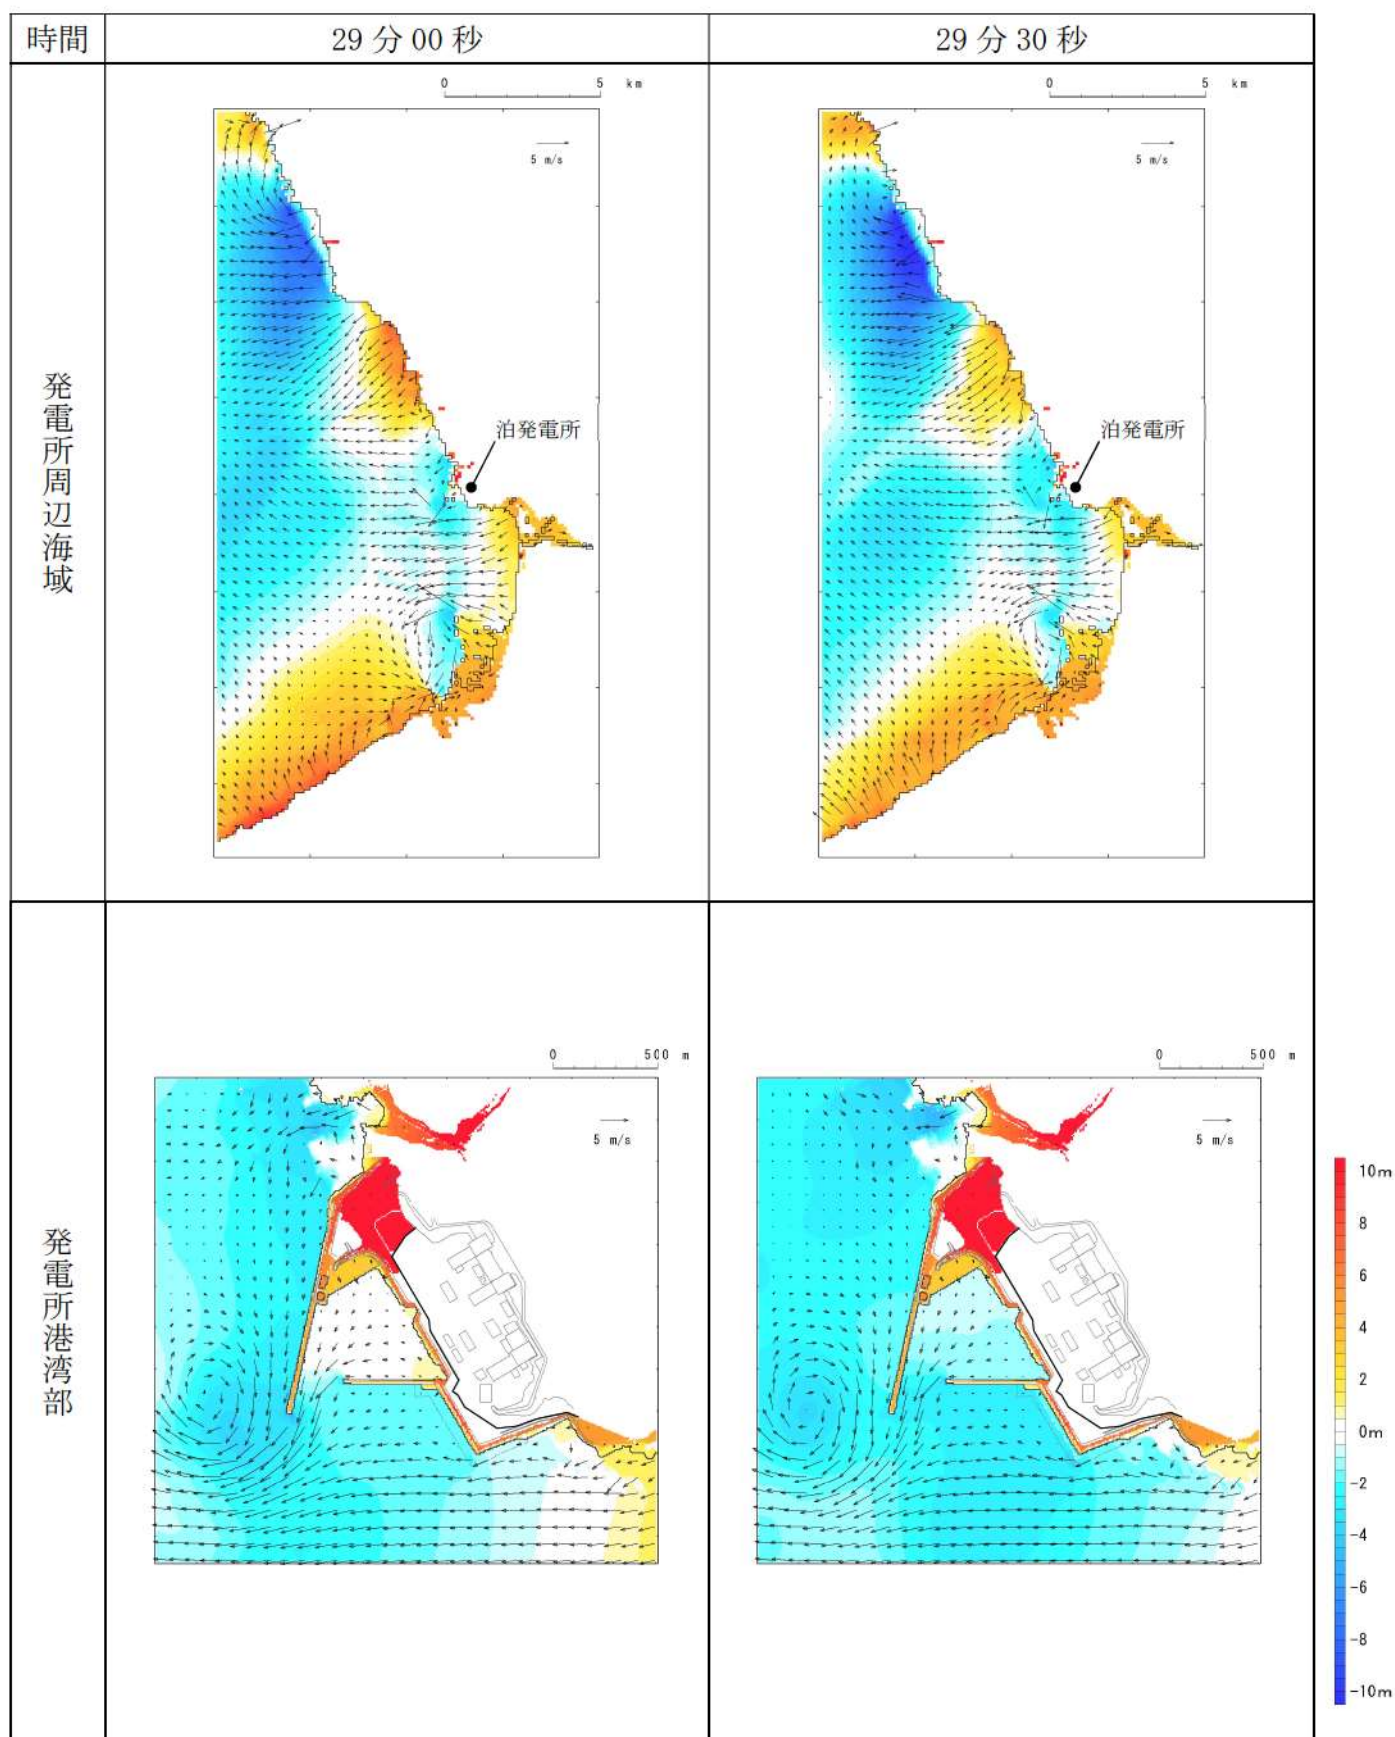
第 15 図-18 基準津波 I（防波堤損傷なし）の水位変動・流向ベクトル(18/50)

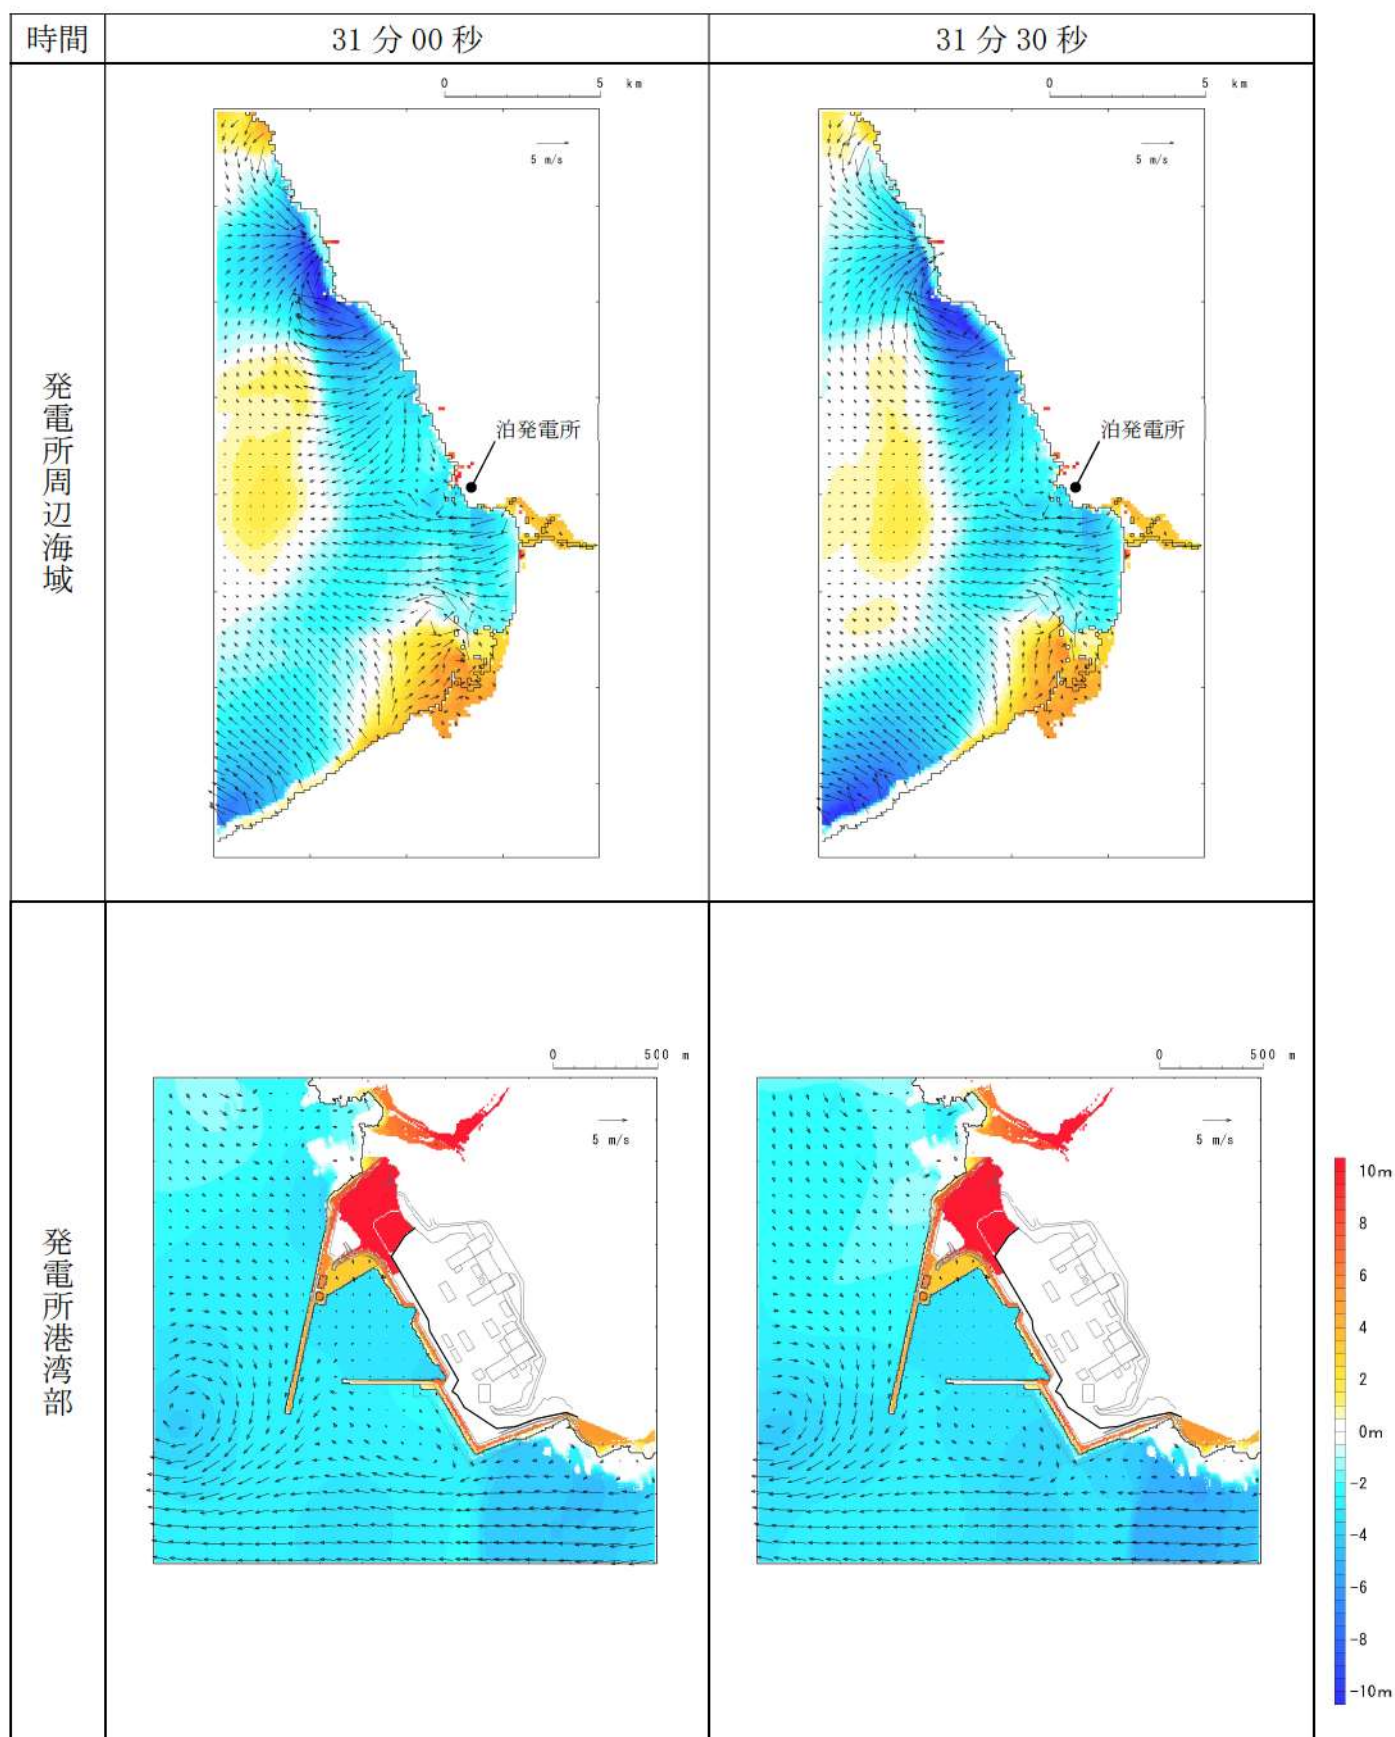
第 15 図-20 基準津波 I（防波堤損傷なし）の水位変動・流向ベクトル(20/50)

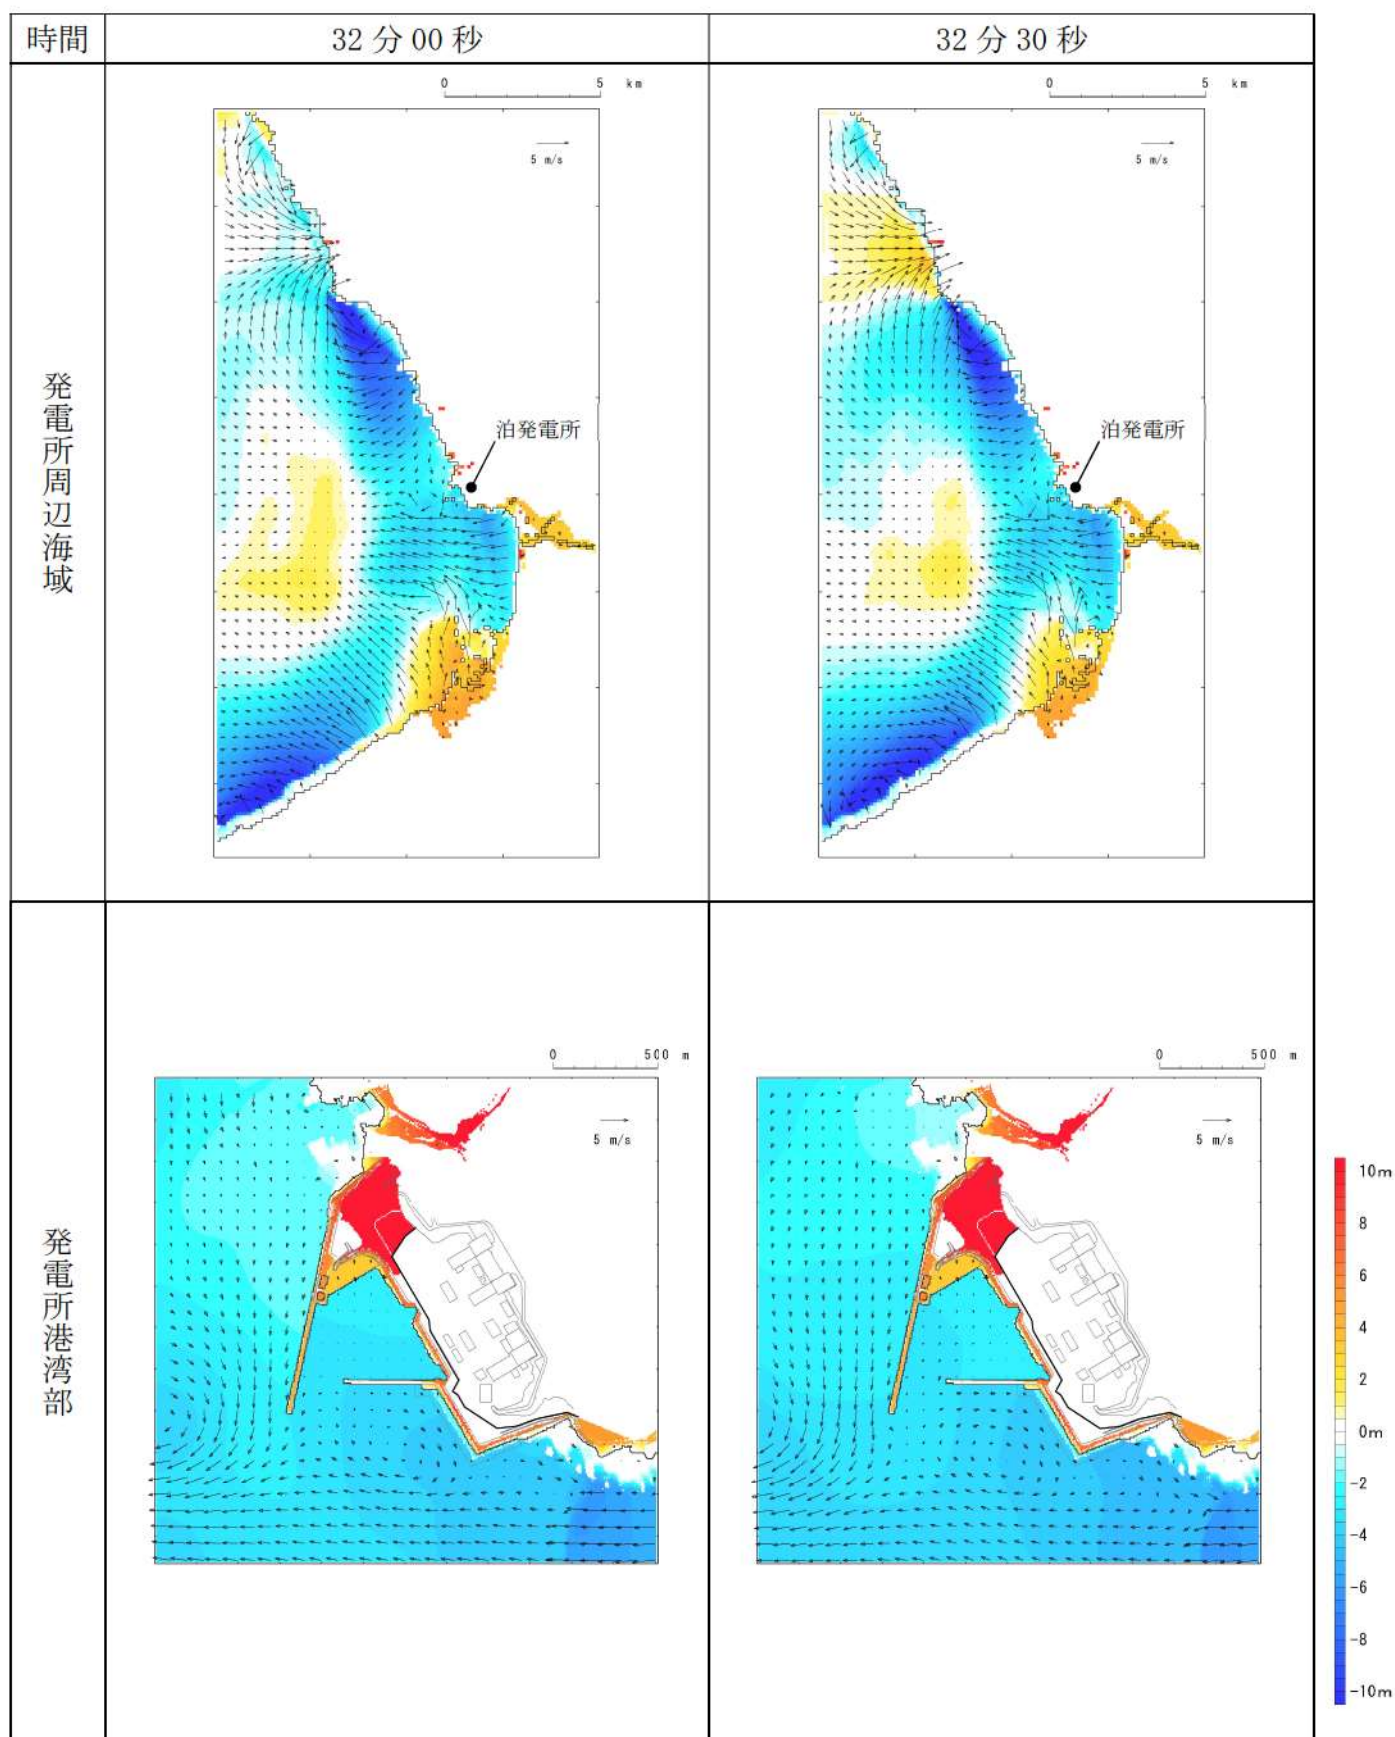
第 15 図-21 基準津波 I（防波堤損傷なし）の水位変動・流向ベクトル(21/50)

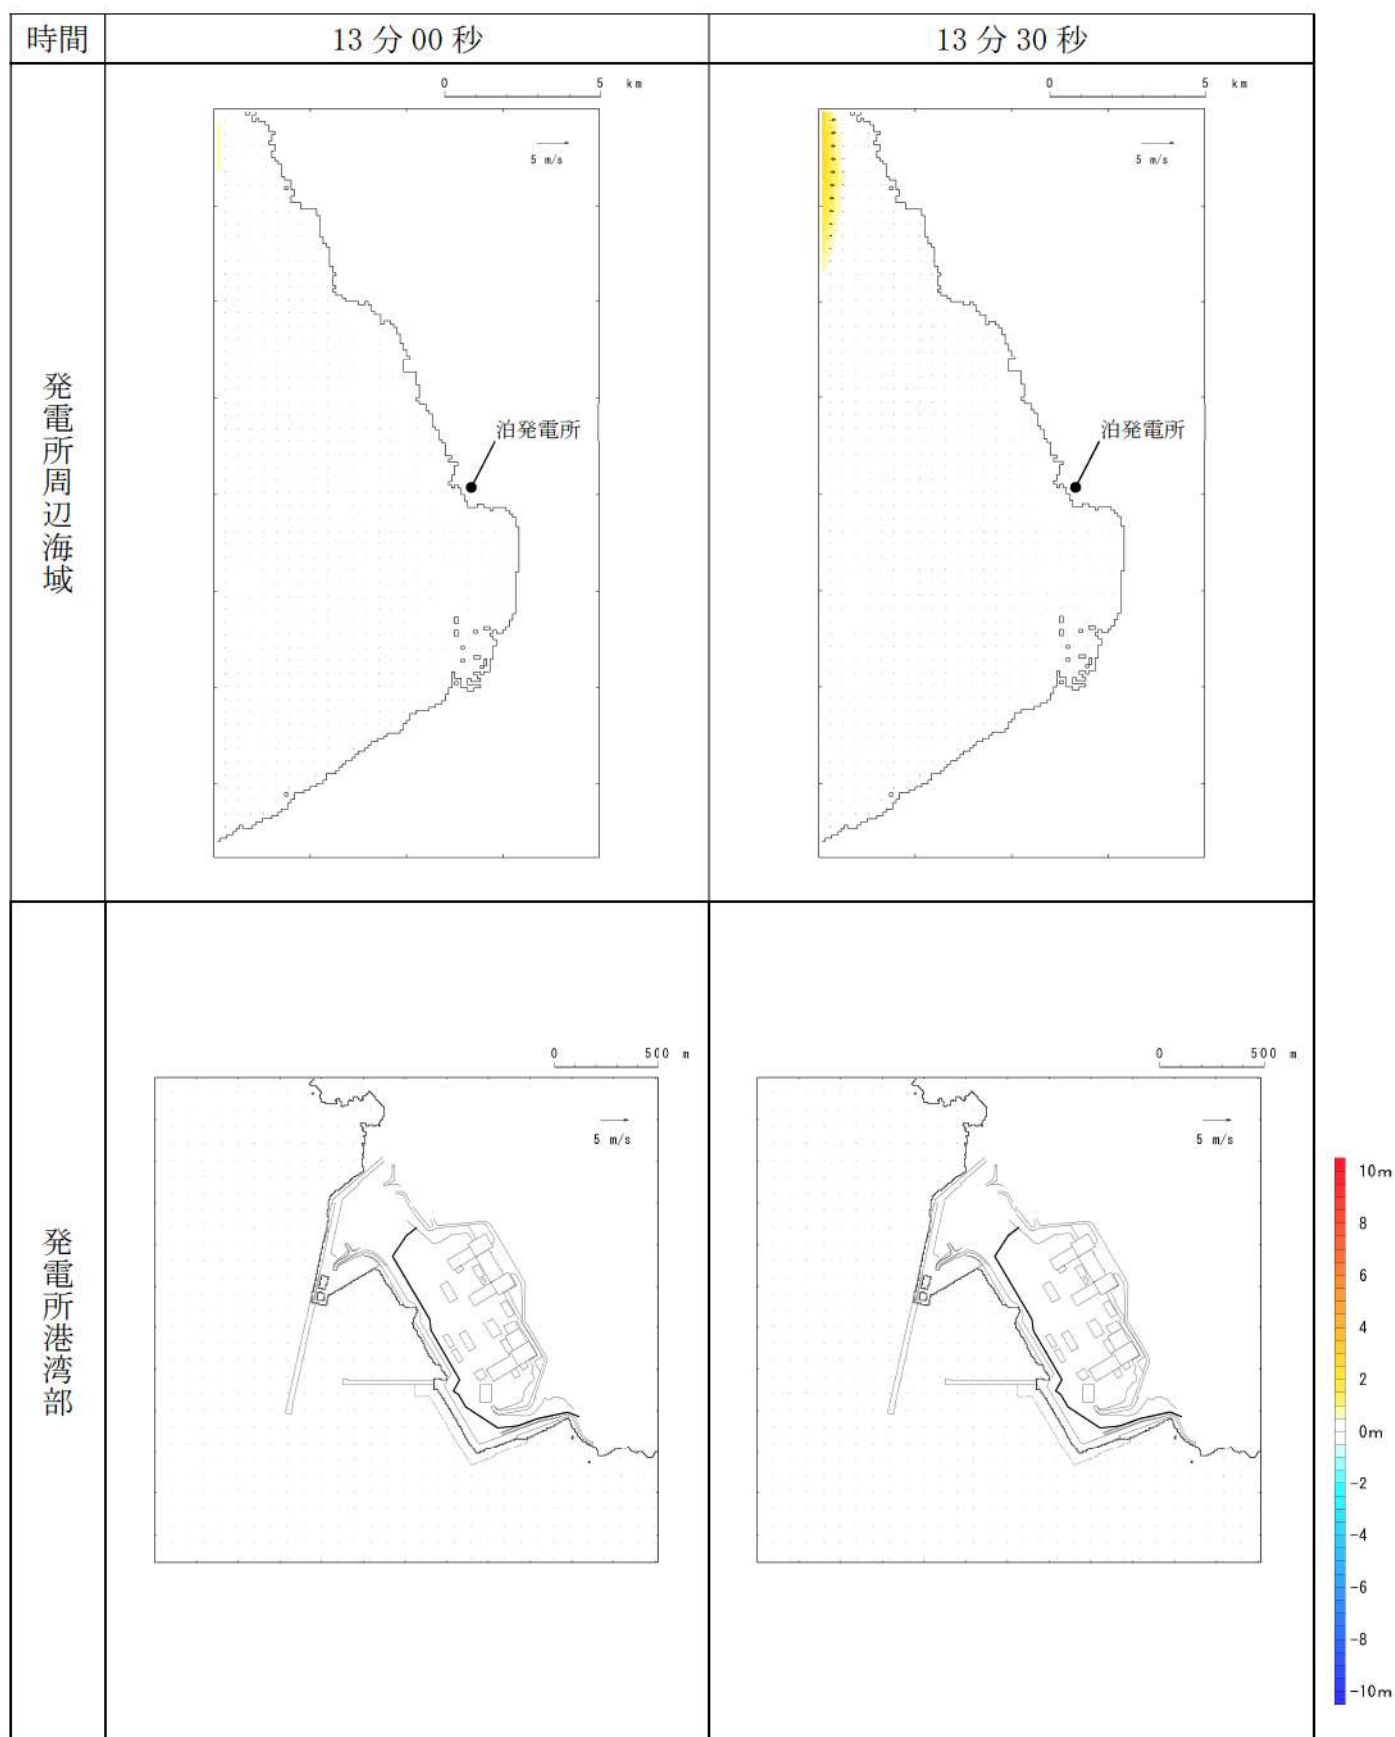
第 16 図-1 基準津波 J（北及び南防波堤損傷）の水位変動・流向ベクトル(1/49)

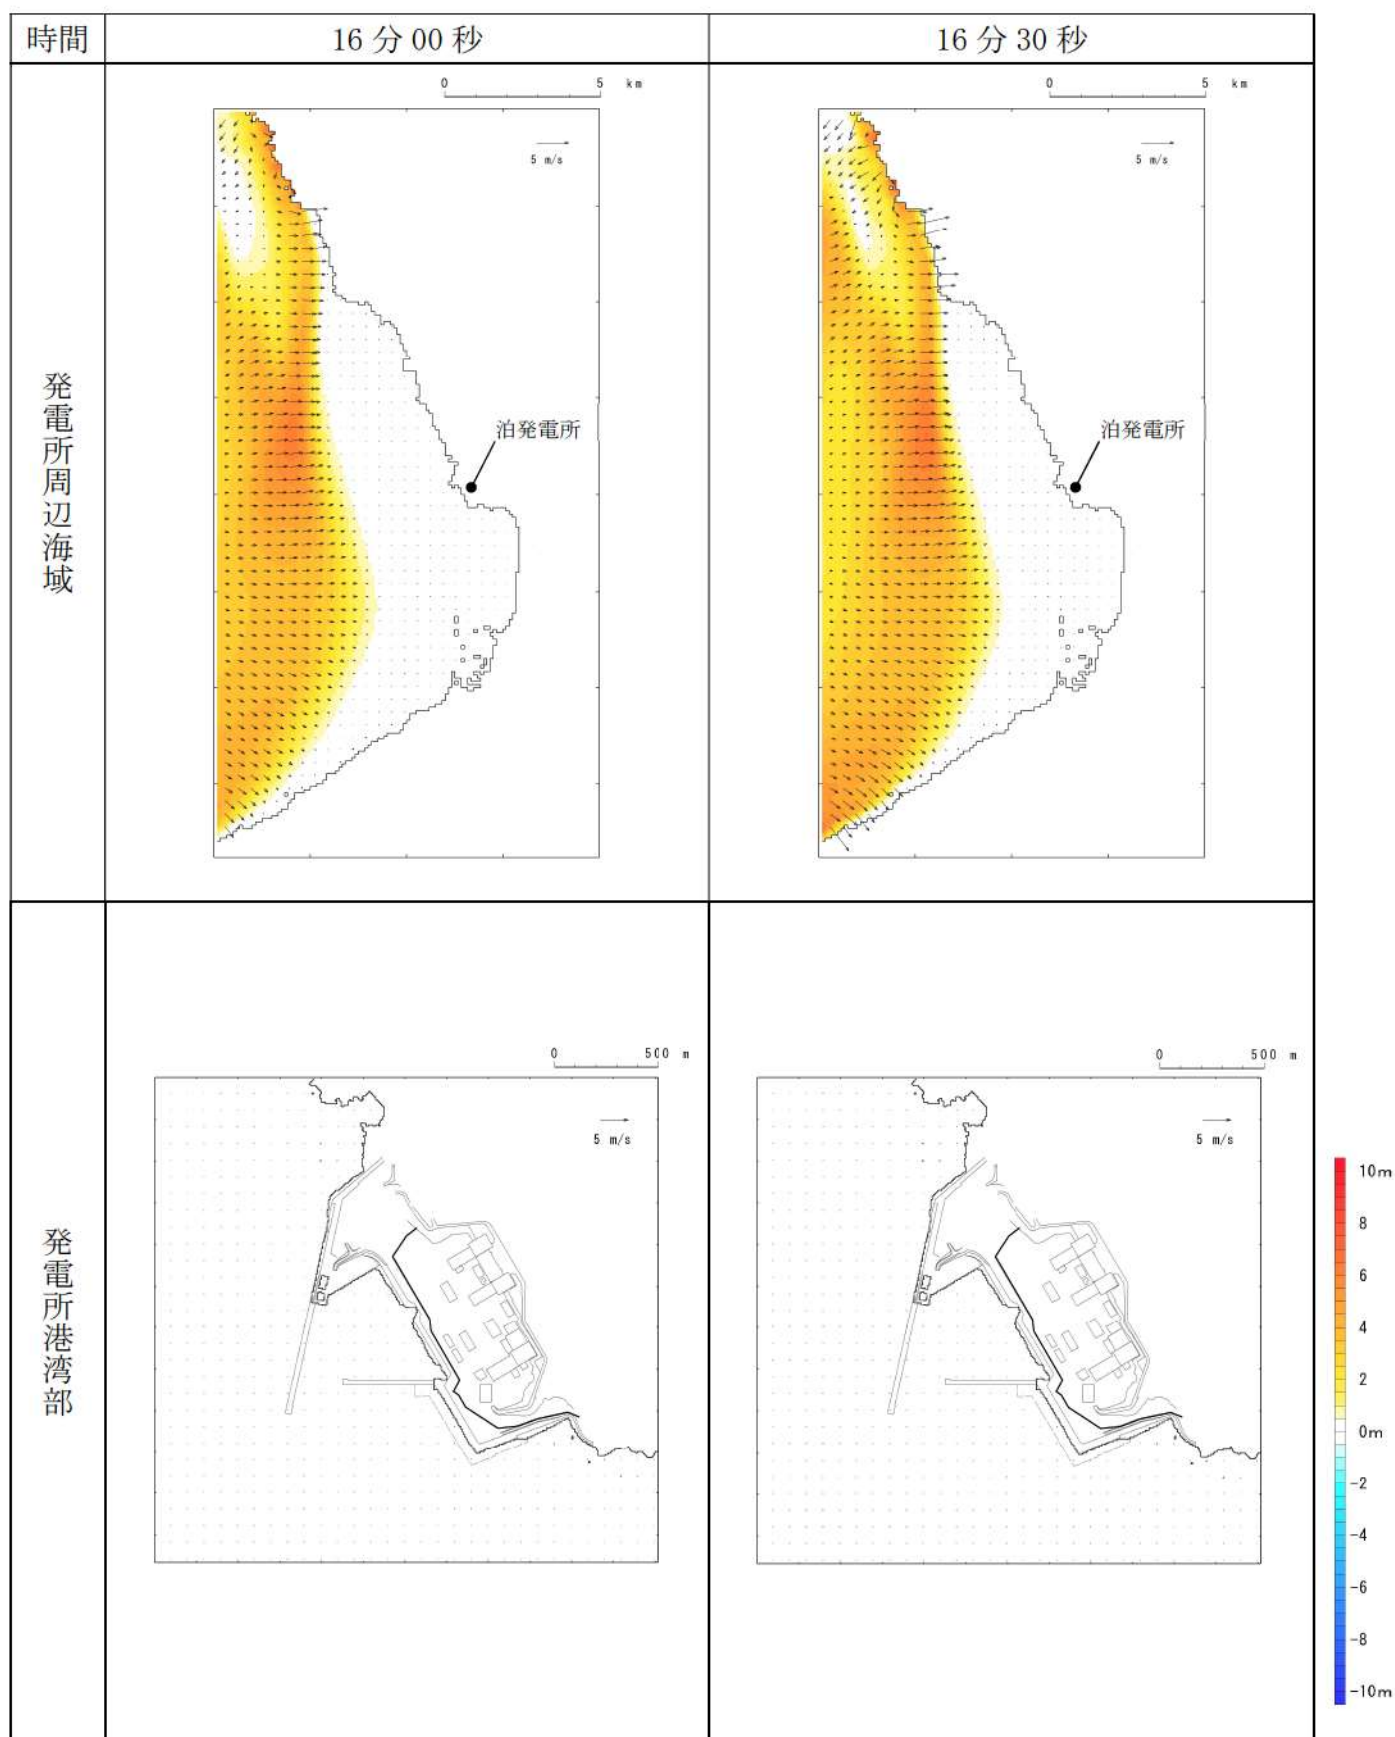
第 16 図-4 基準津波 J（北及び南防波堤損傷）の水位変動・流向ベクトル(4/49)

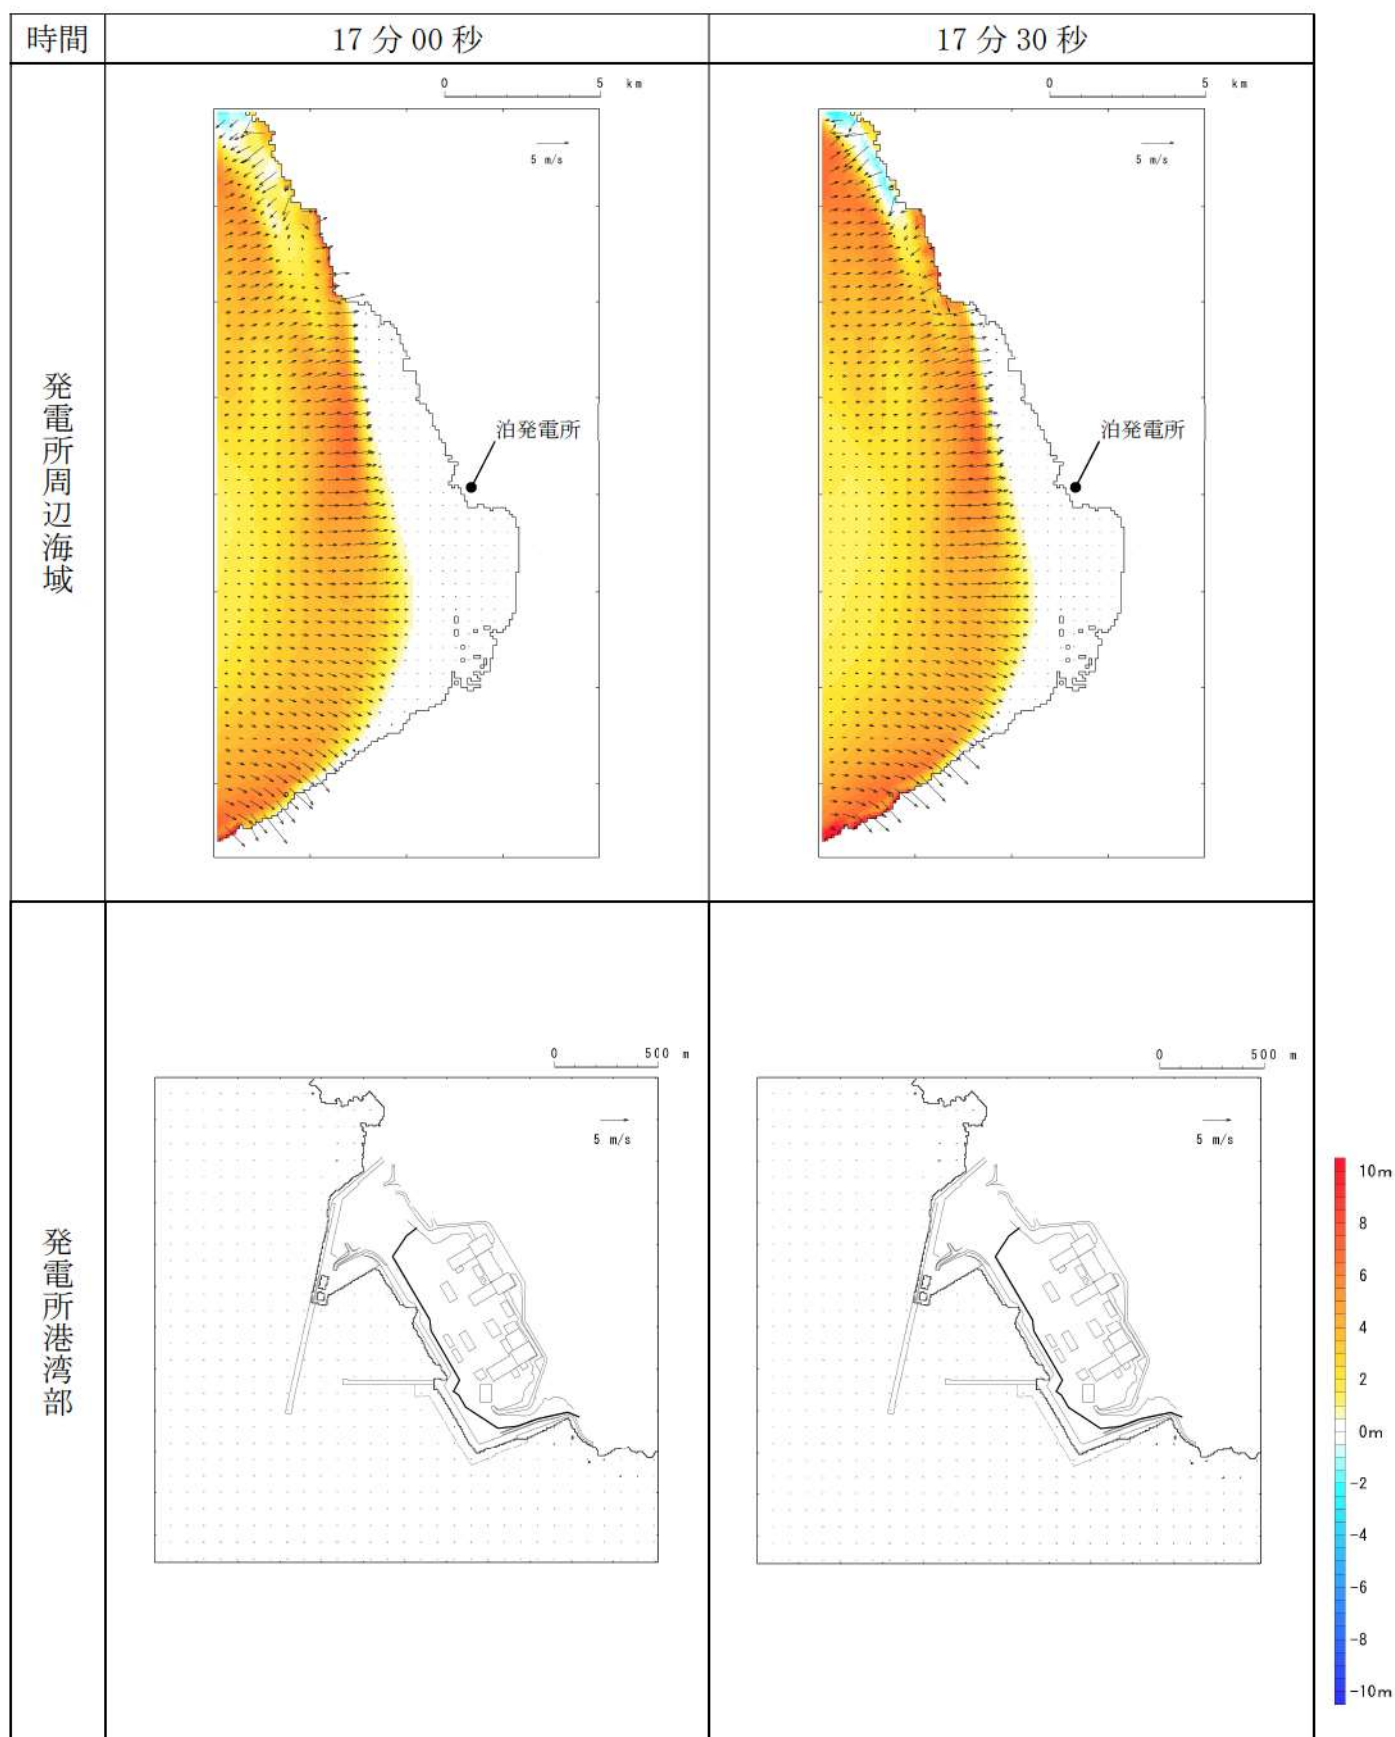
第 16 図-5 基準津波 J（北及び南防波堤損傷）の水位変動・流向ベクトル (5/49)

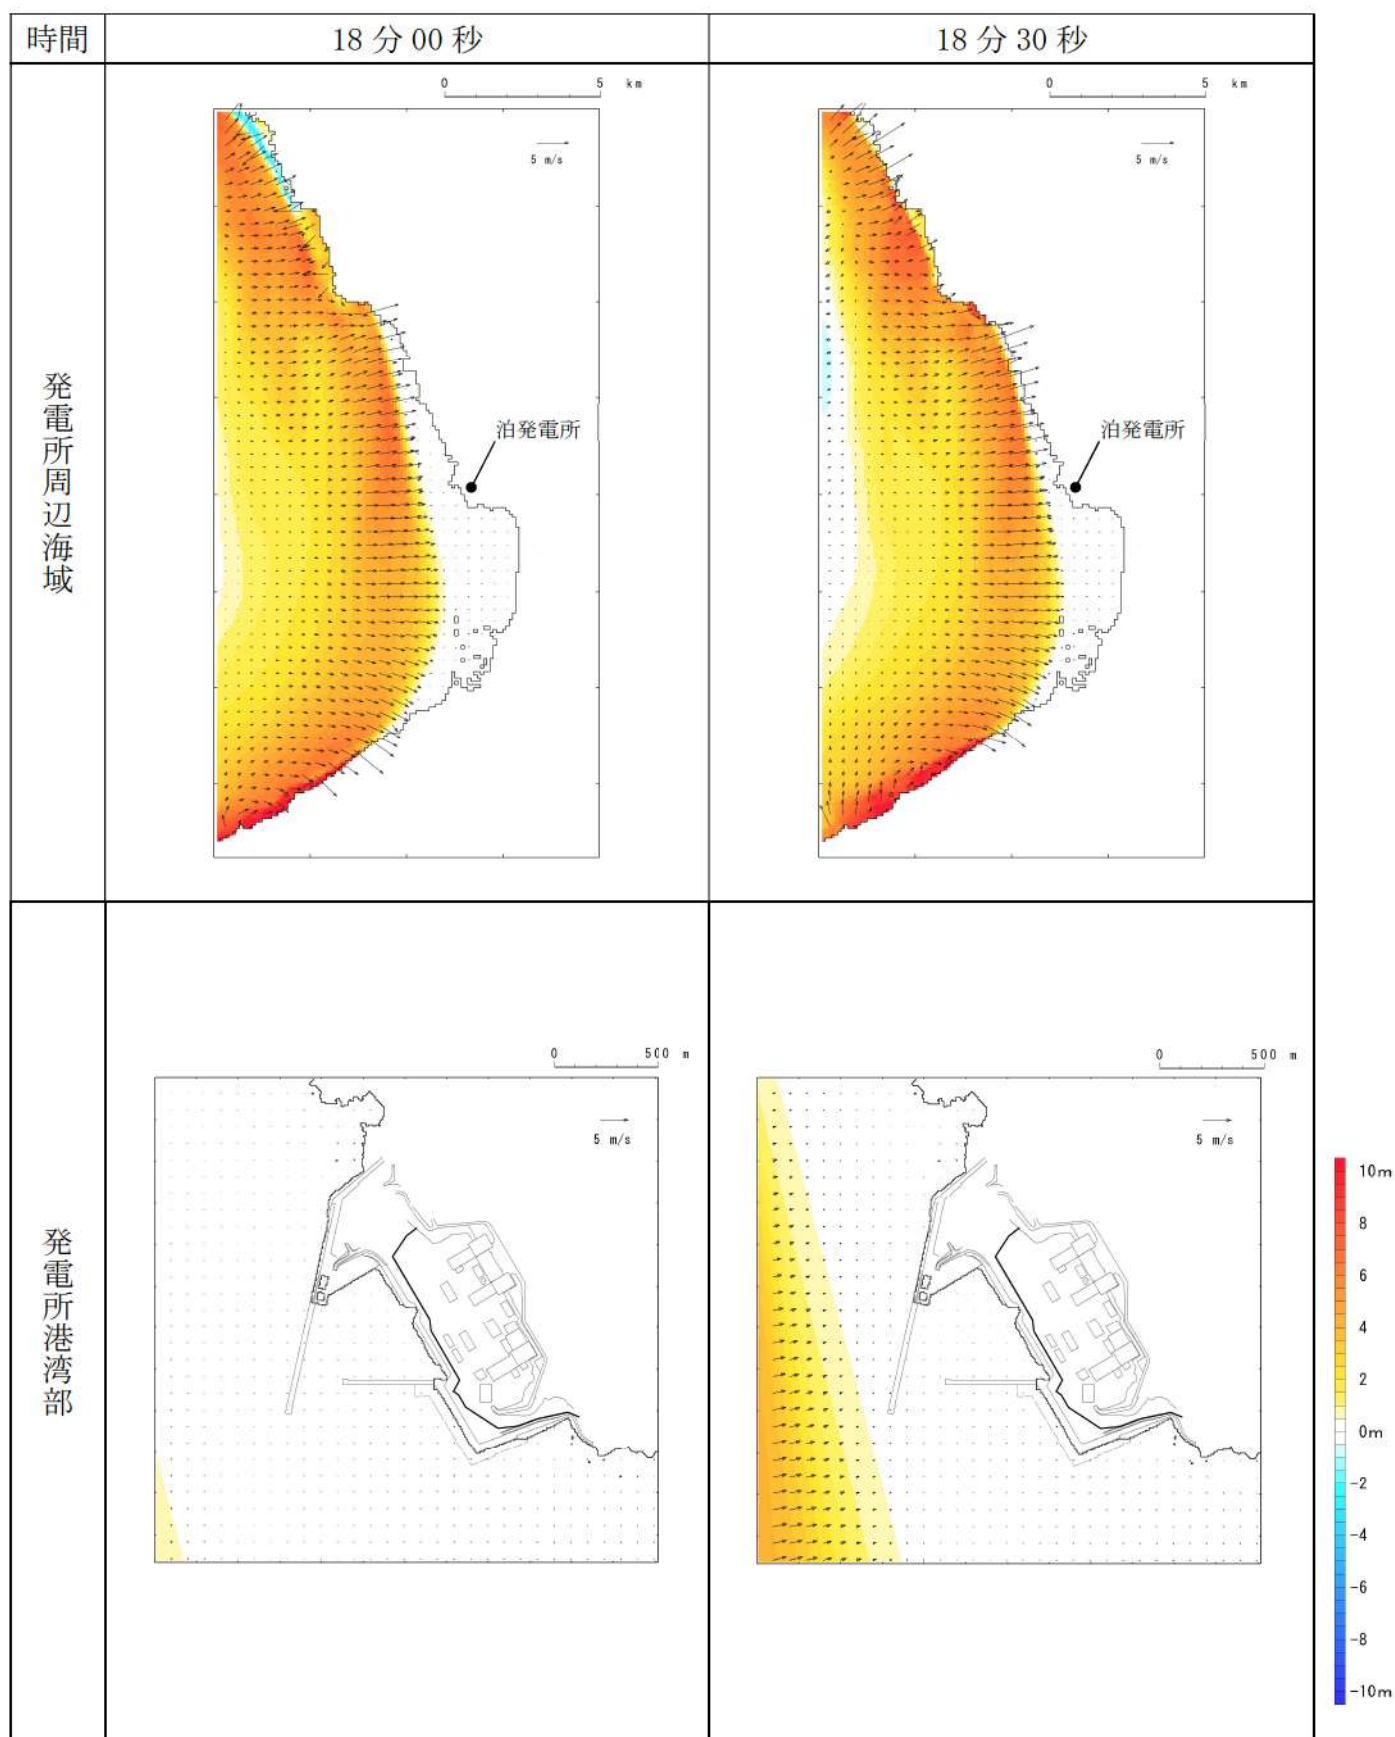
第 16 図-6 基準津波 J（北及び南防波堤損傷）の水位変動・流向ベクトル (6/49)
